작업공정사진철

공사명: AC MOTOR OVERHAUL

규격: AC MOTOR 152KW 2P 380V

REPAIR 내역: 분해 조립 및 조립부품 불순물 CLEANSING
INSULATING VARNISH DIPPING DRYING
BALANCING 및 UNBALANCE교정
BEARING 및 불량부품 교환
입 출고검사 시운전 TEST 및 COLOR PAINTING

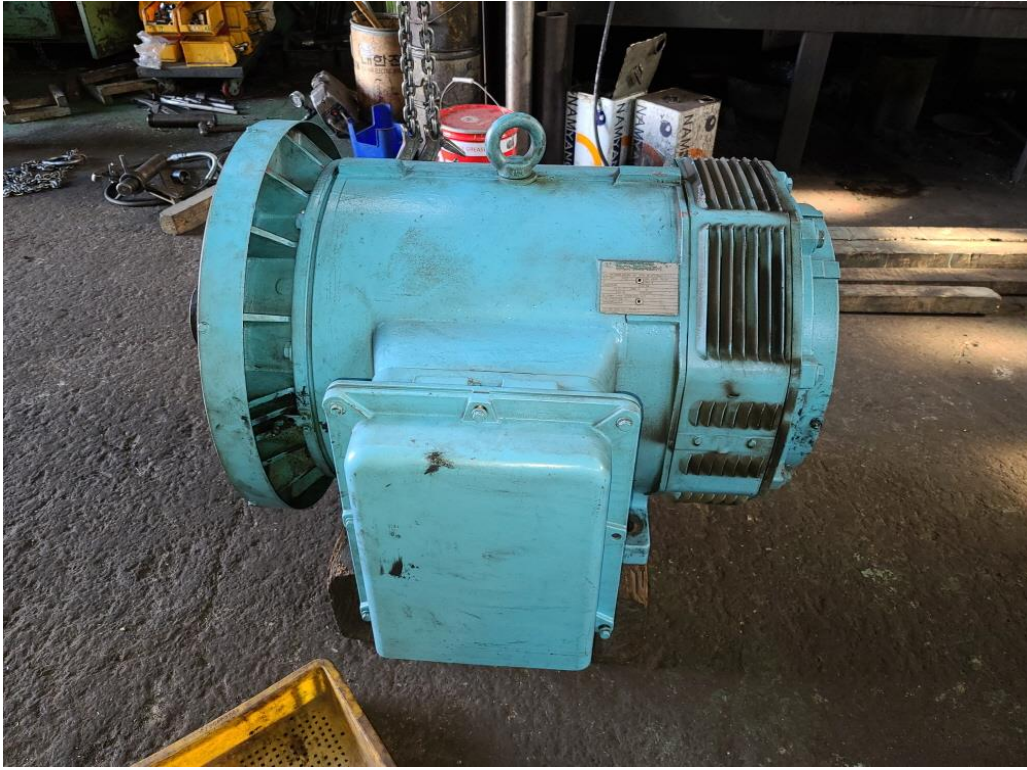
Ass'y

분해 전

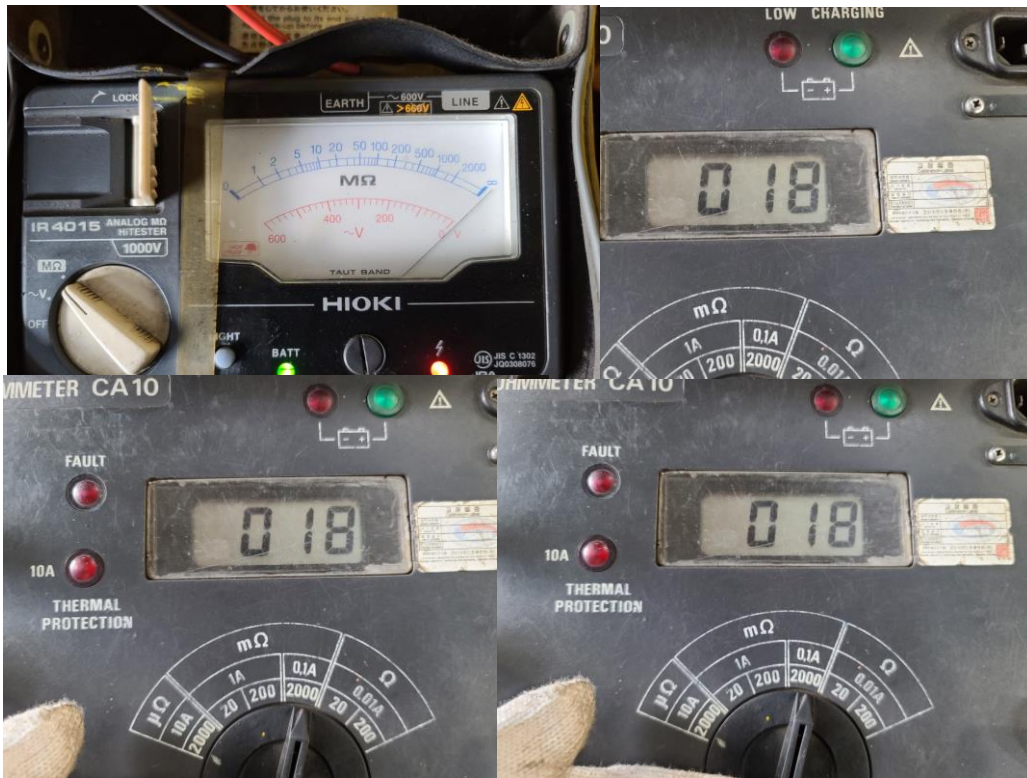
권선검사

절연저항 & 각 상별 권선저항

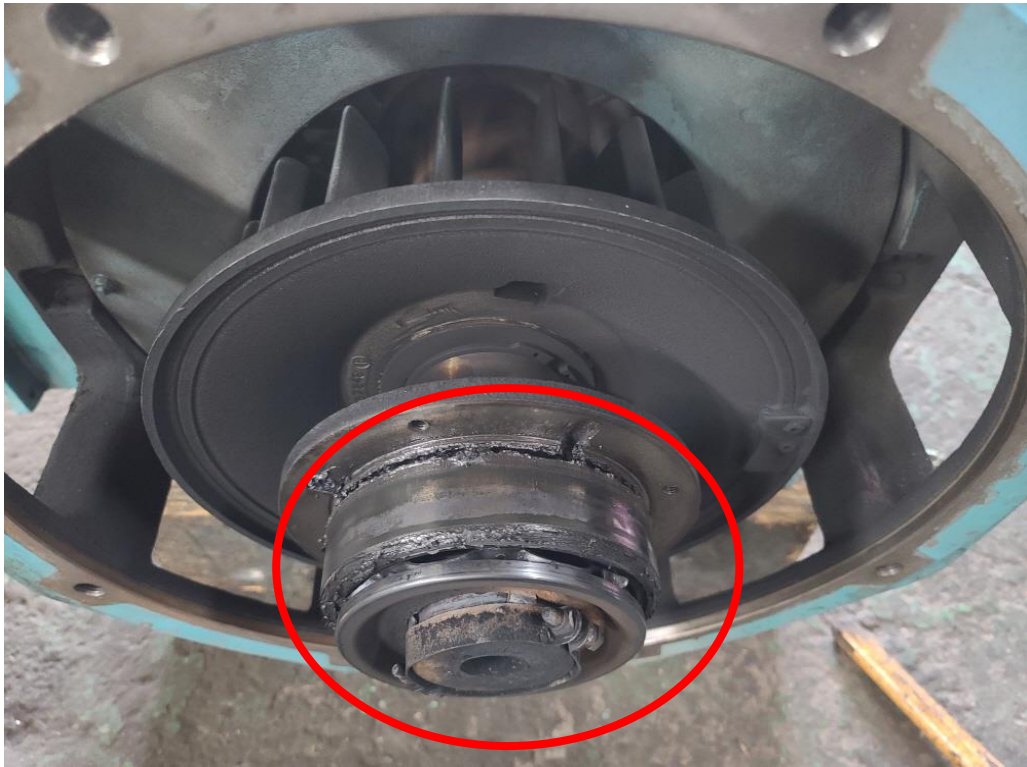
Ass'y

반 부하측 분해 실시

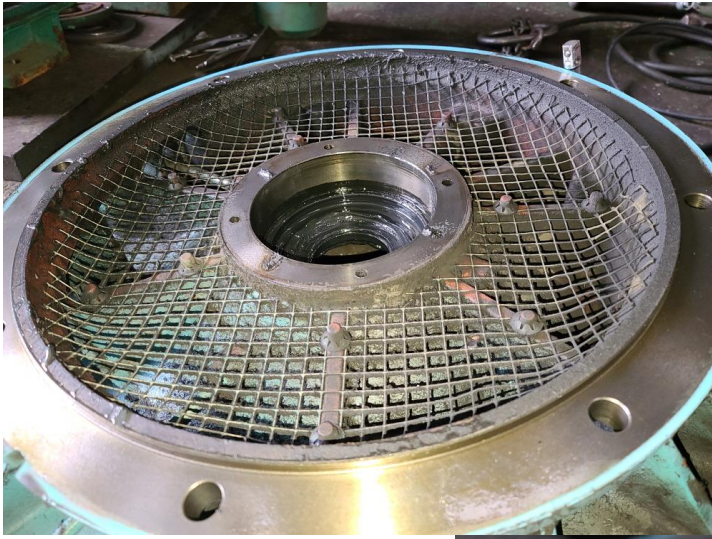
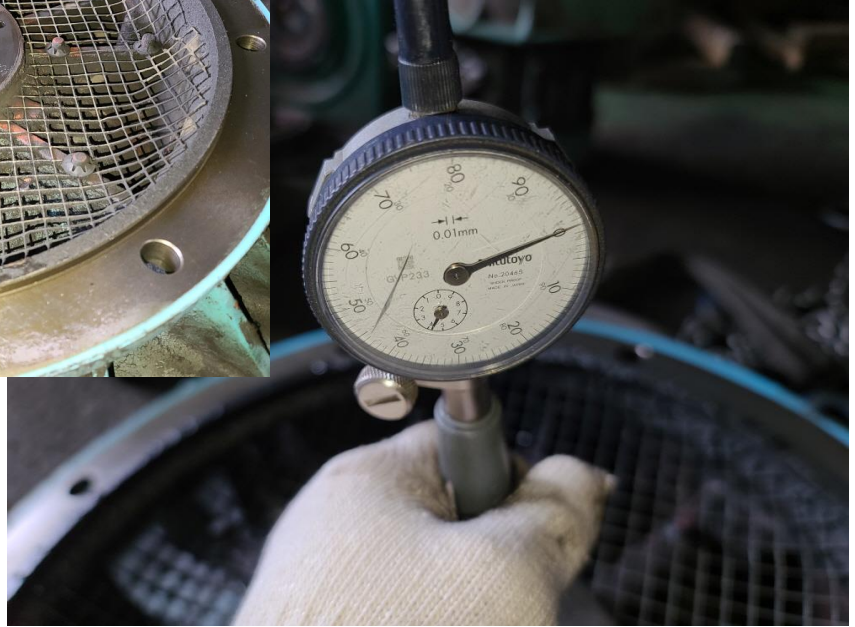
BRACKET

부하측 HOUSING 측정치 1/100로 양호

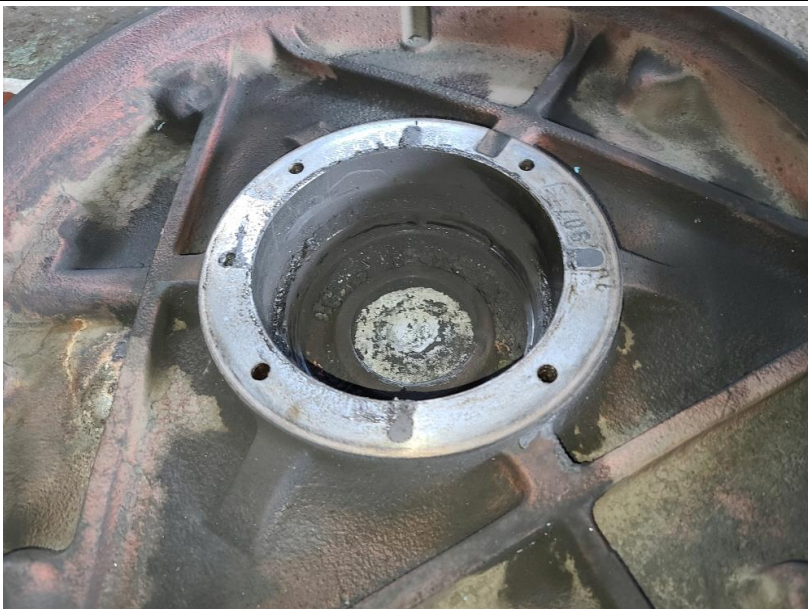
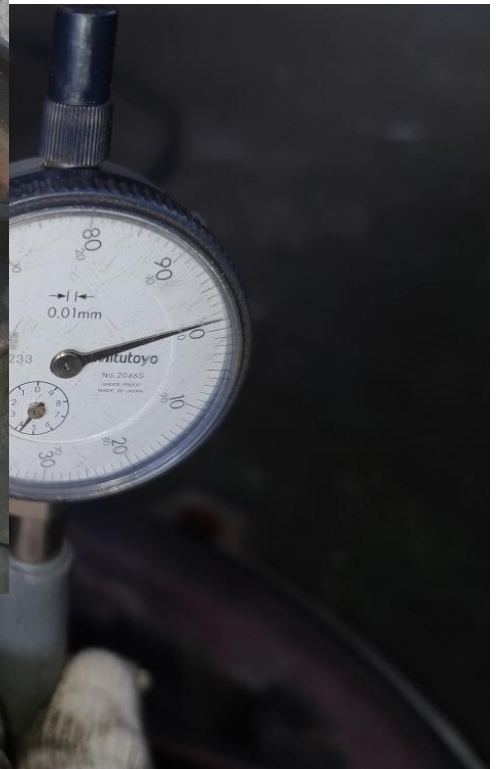
BRACKET

반 부하측 HOUSING 측정치 2/100로 재 사용

운전 SPEED를 고려 2/100이내는 양호로 판단

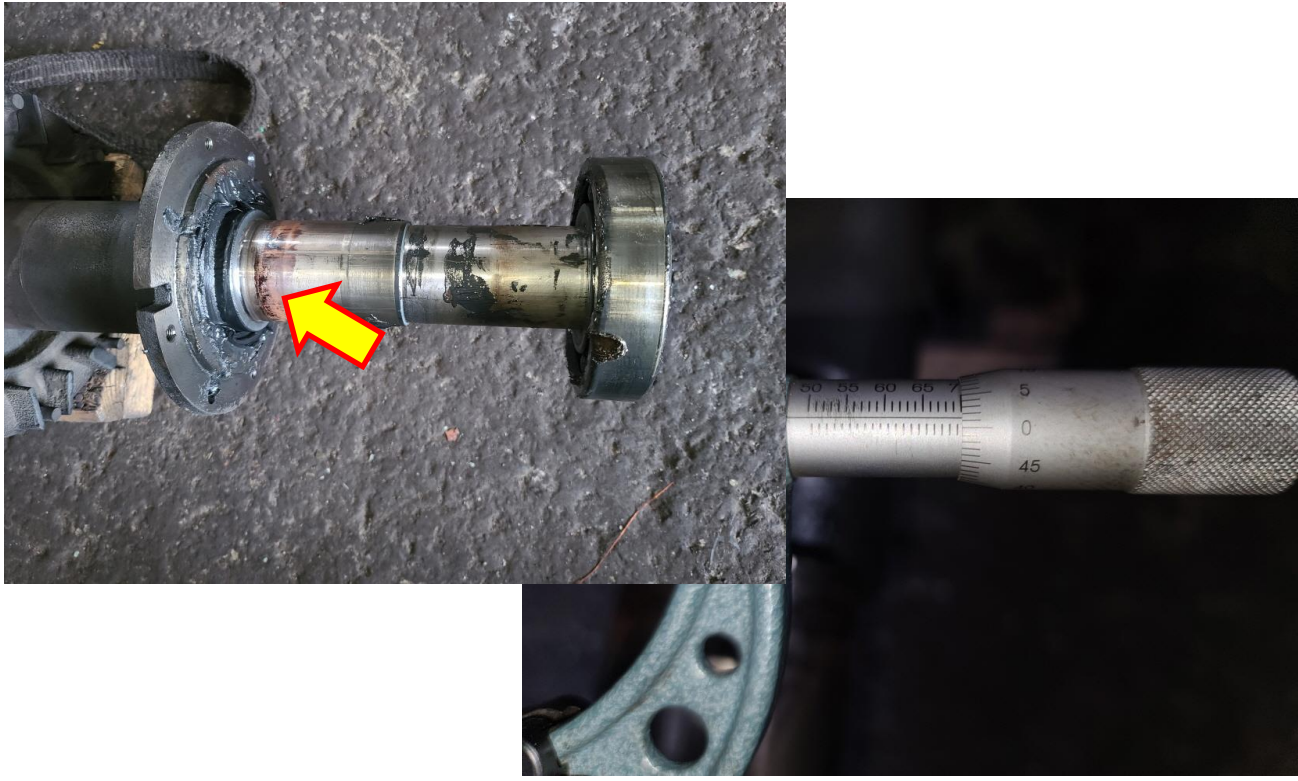
부하측	SHAFT BEARING부 1.5/100으로 양호
작업공정	AC MOTOR 152KW 2P 입고검사

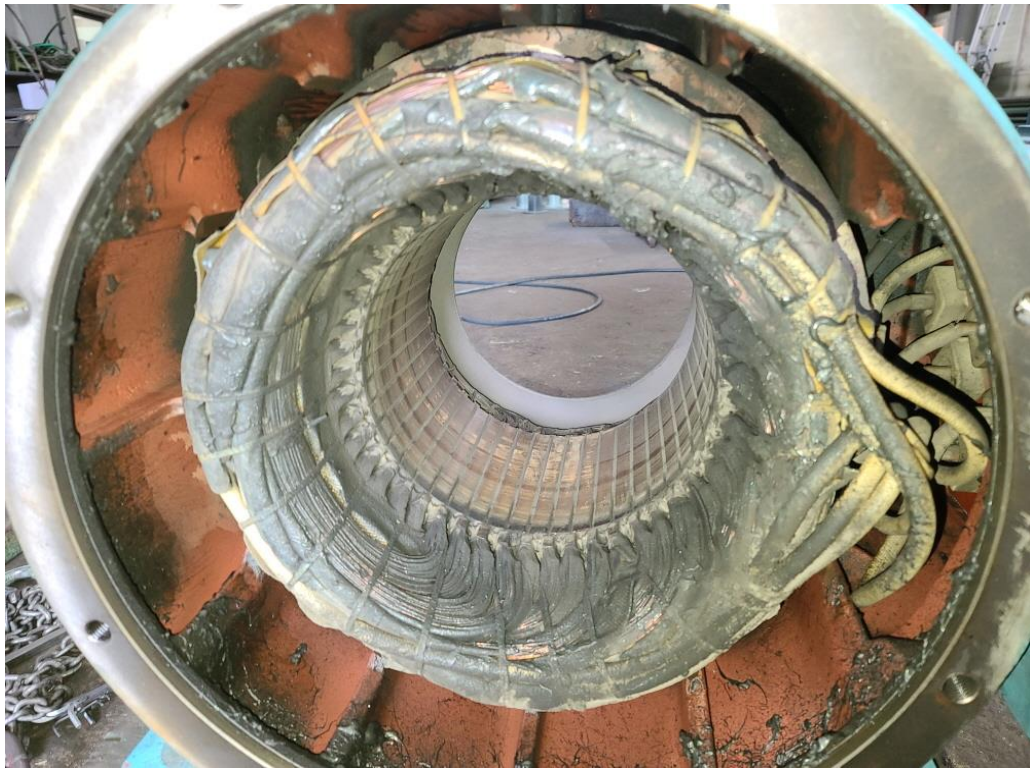
STATOR권체

분해 후

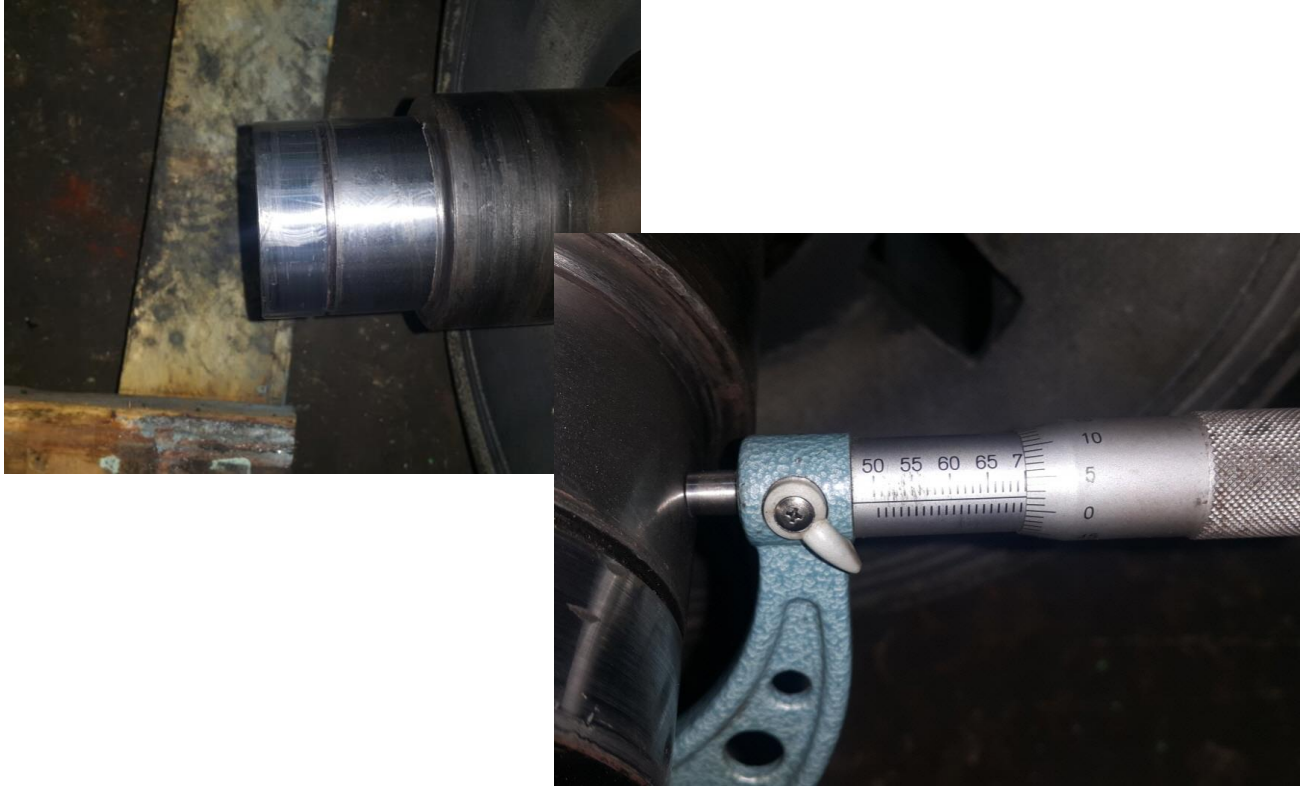
반 부하 SHAFT	METALLIZING 연마 후 검사 70 Φ 2/100
작업공정	AC MOTOR 152KW 2P OVERHAUL

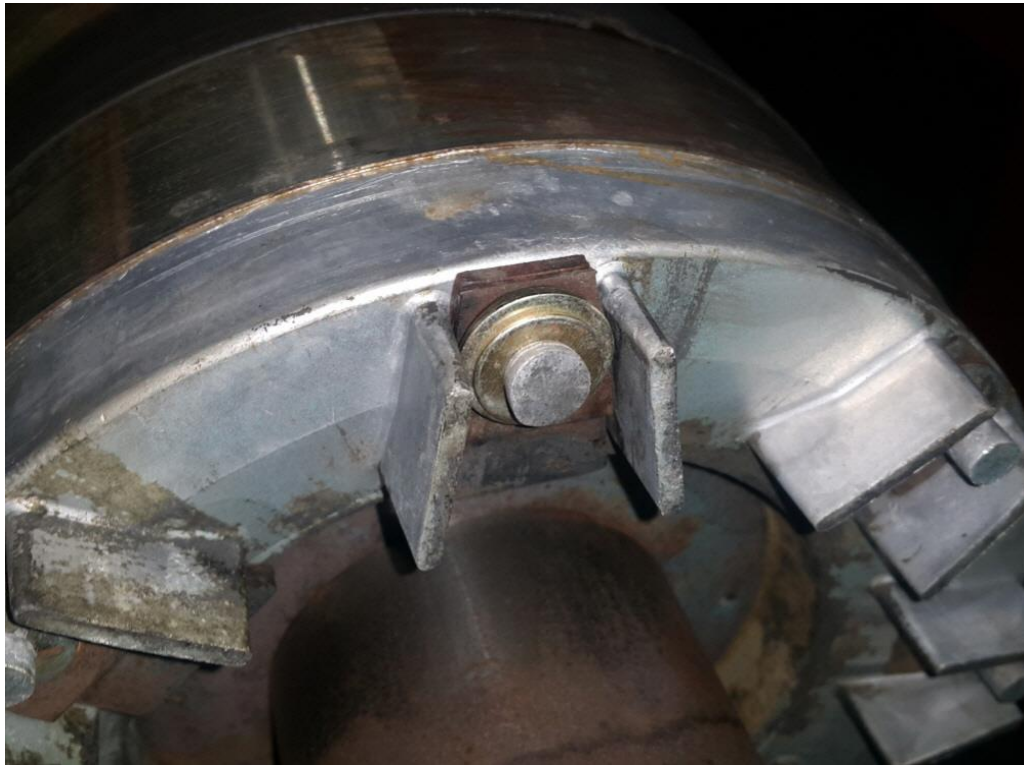
ROTOR

교정된 UNBALANCE REPORT 참조

PLANE1	PLANE2
UNBALANCE	10.5 gr	10.5 gr
ANGLE	72 deg	248 deg
RESULT	REJECT	REJECT

PLANE1	PLANE2
UNBALANCE	6.5 gr	2.7 gr
ANGLE	228 deg	71 deg
RESULT	ACCEPT	ACCEPT

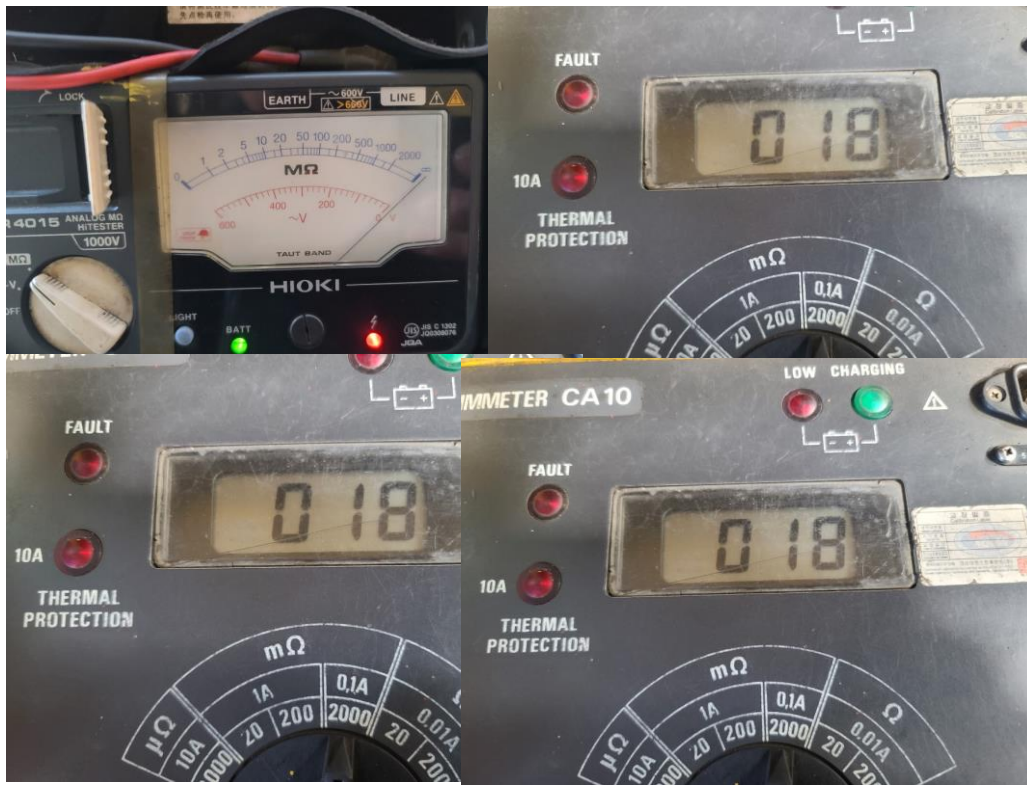
출고검사

절연저항 & 각 상별 권선저항

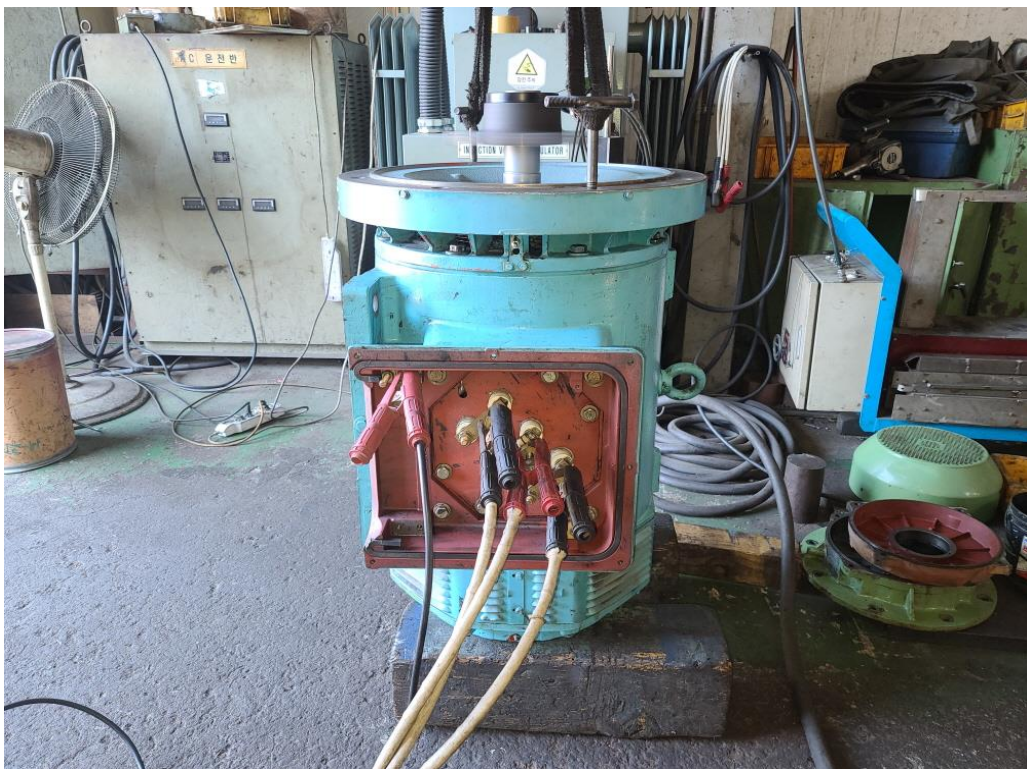
출고검사

시운전 TEST 실시

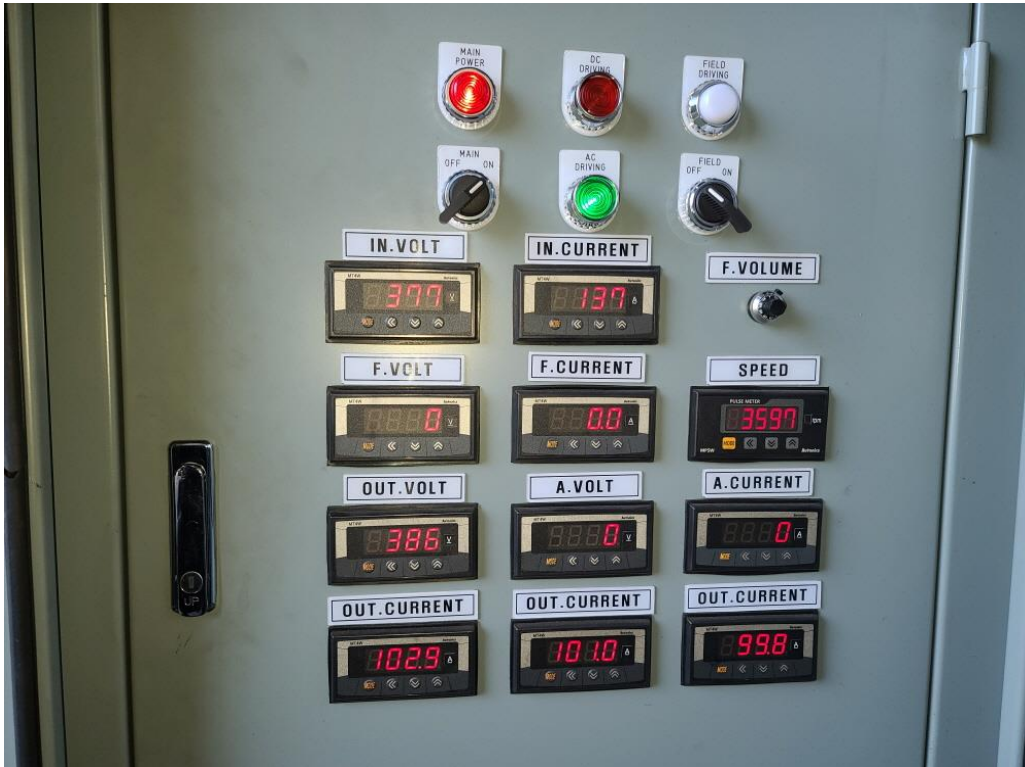
출고검사

시운전 TEST 운전 CURRENT

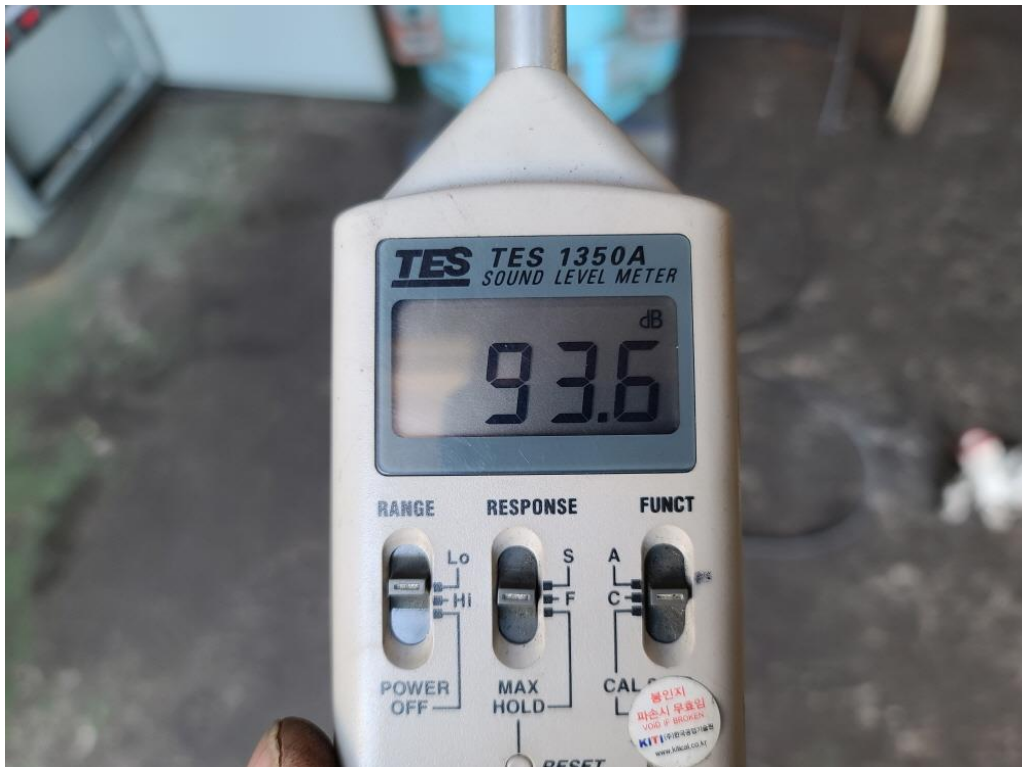
출고검사

운전 소음

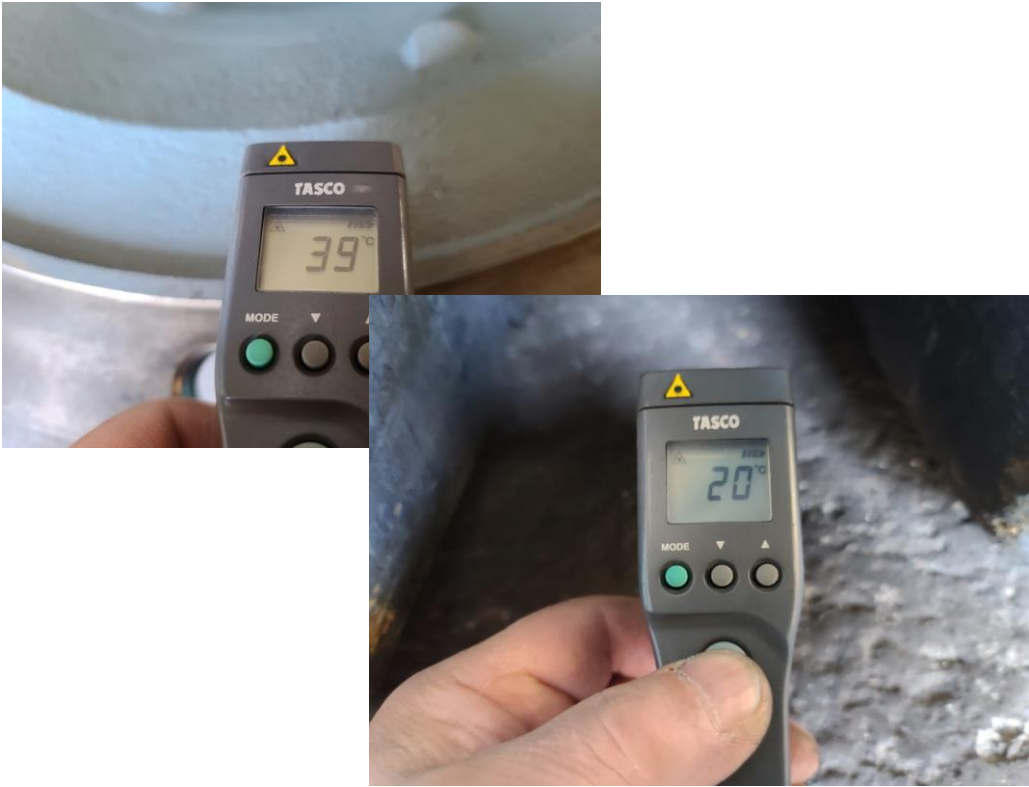
출고검사	BEARING온도 상승검사 30분 후
작업공정	AC MOTOR 152KW 2P OVERHAUL
부하

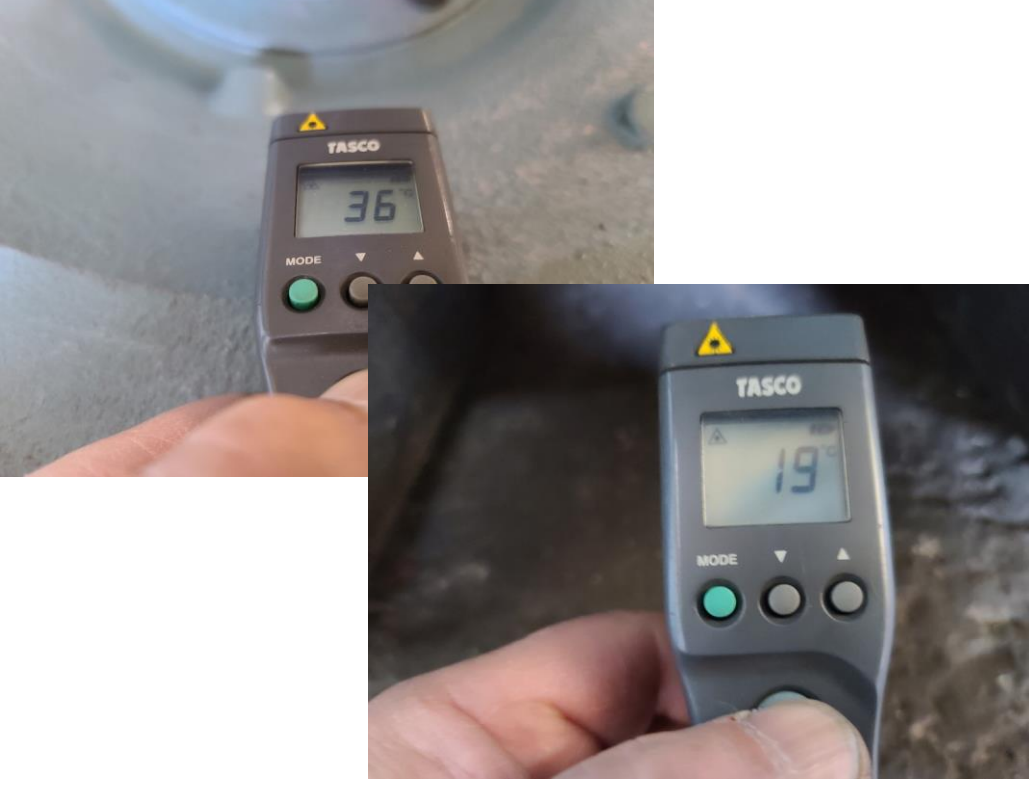
출고검사	BEARING온도 상승검사 45분 후 안정적임
