입고 검사 사진 첩

공 사 명: AC MOTOR OVERHAUL

규 격: AC MOTOR 110KW 2P 380V

REPAIR 내역: 분해 조립 및 조립부품 불순물 CLEANSING
INSULATING VARNISH DIPPING DRYING
SHAFT METALLIZING 연마
HOUSING METALLIZING 연마
BALANCING 및 UNBALANCE 교정
BEARING 및 불량부품 교환
입 출고검사 시운전 TEST

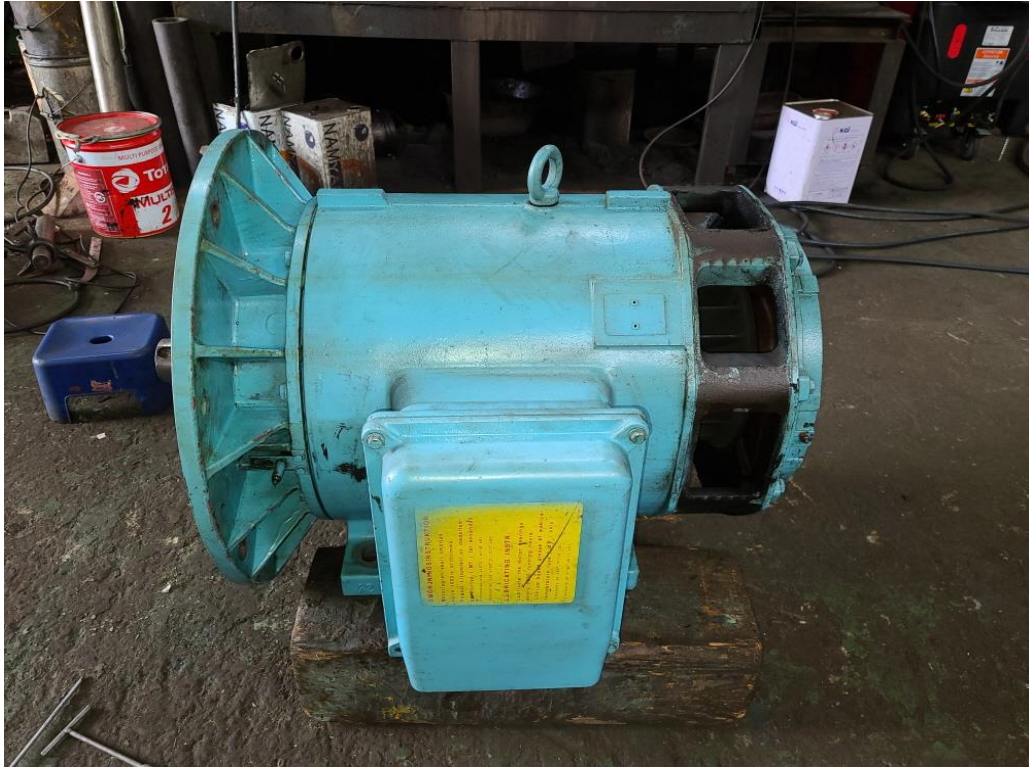
Ass'y

분해 전

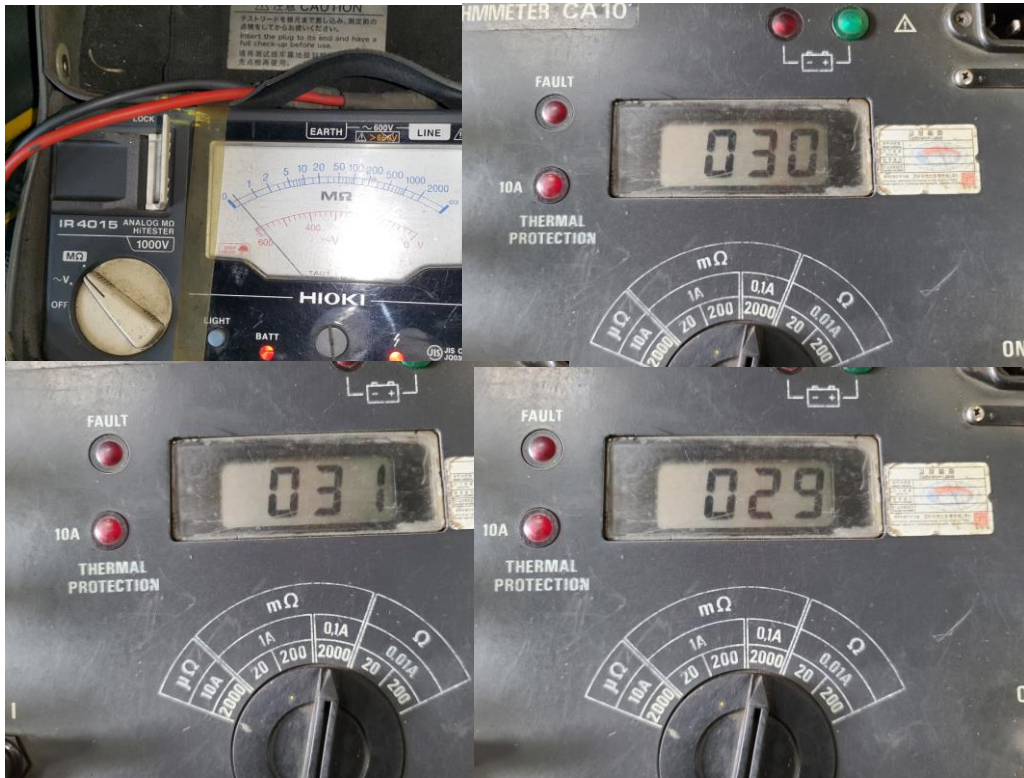
권선검사

절연저항 이상 & 각 상별 권선저항 양호

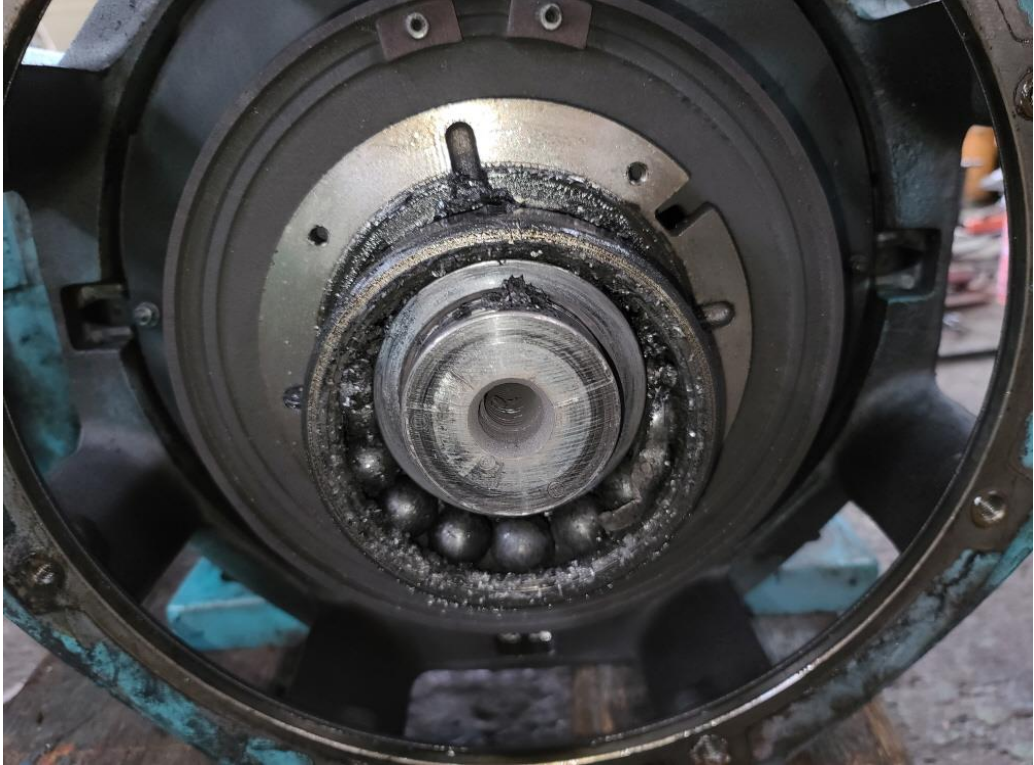
Ass'y	반 부하측 분해 실시 이상
작업공정	AC MOTOR 110KW 2P 입고검사

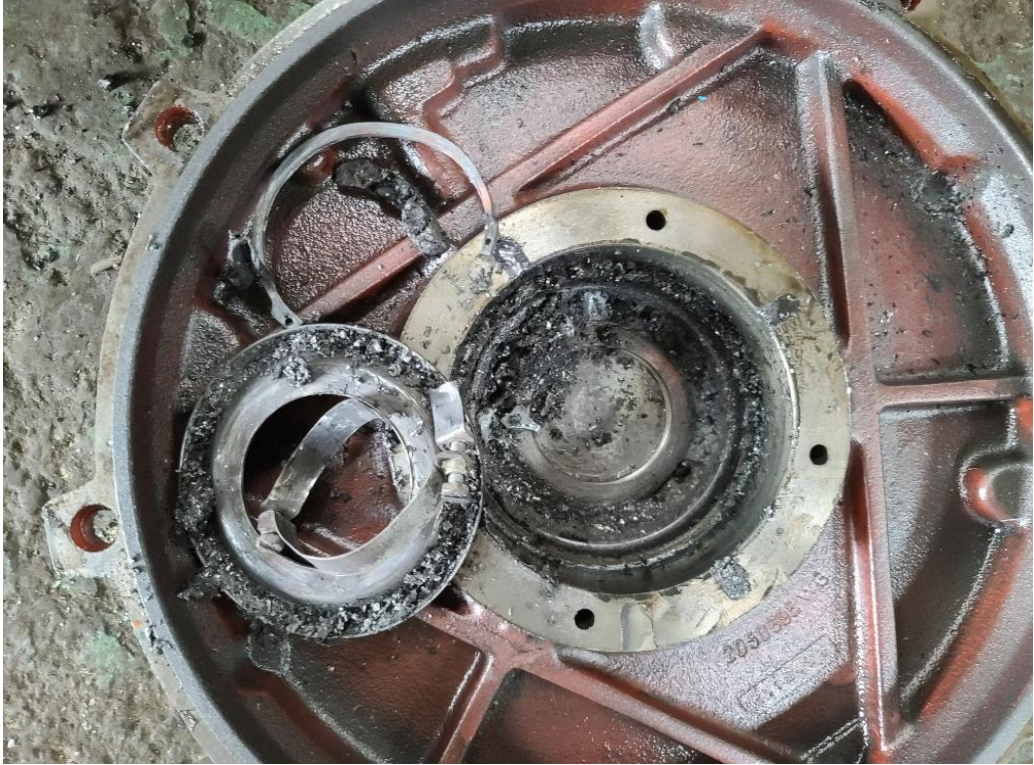
반 부하측	BEARING GREASE 탈유 방지용 BRACKET 가공제작

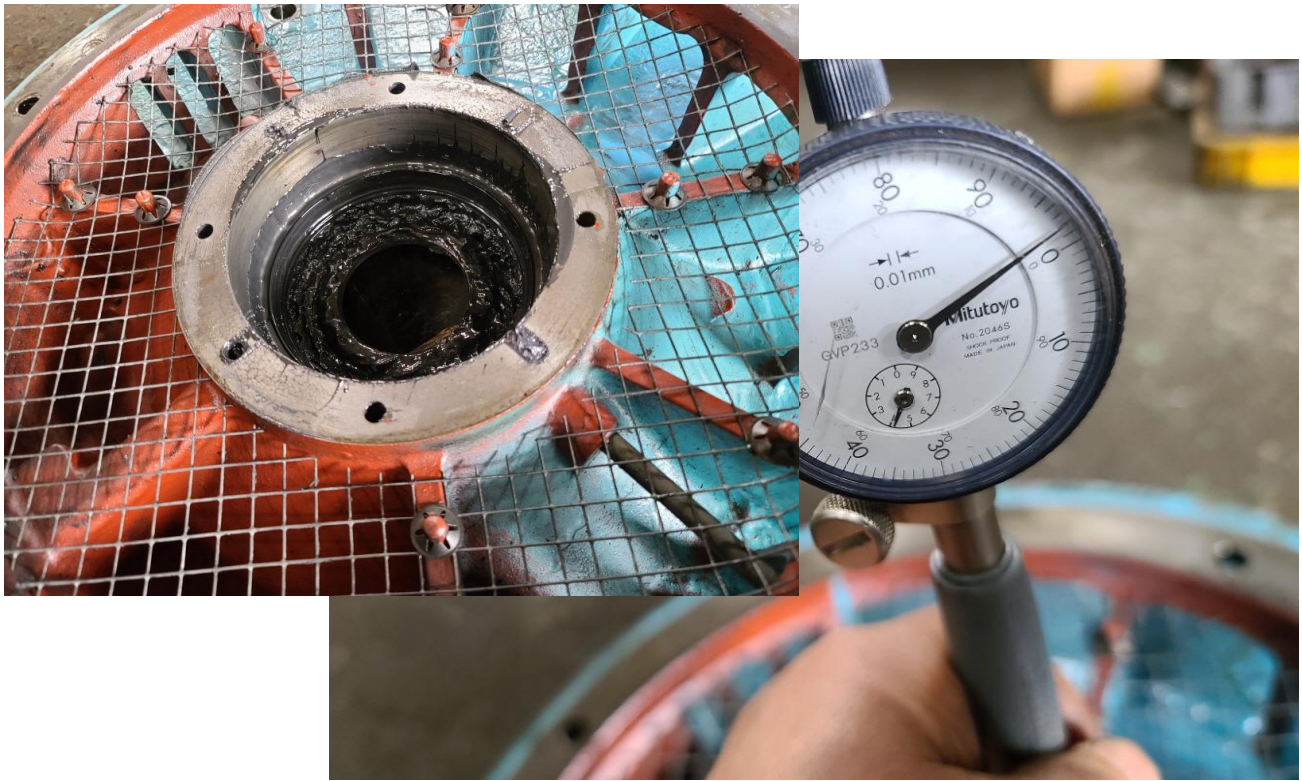
BRACKET

부하측 HOUSING 측정치 2/100로 재 사용

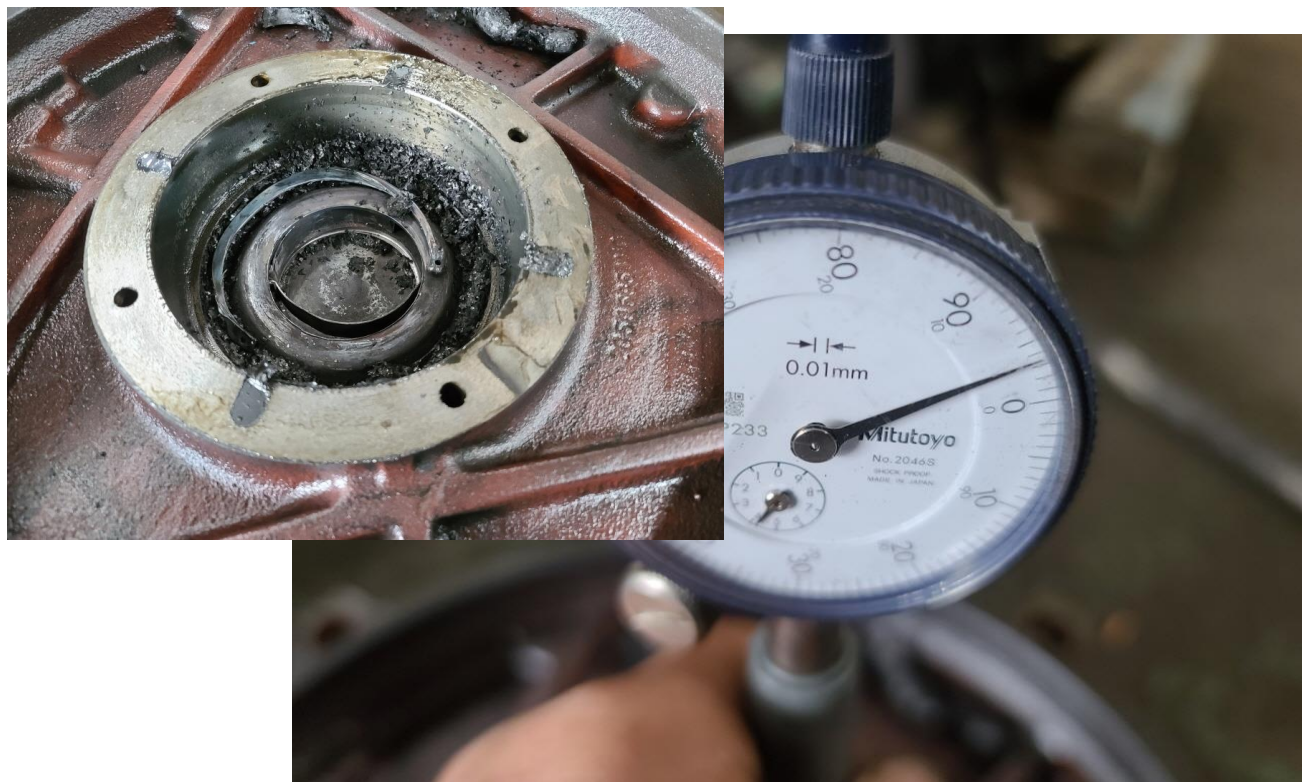
BRACKET

반 부하측 HOUSING 측정치 3/100로 불량
운전 SPEED를 고려 2/100이내는 양호로 판단

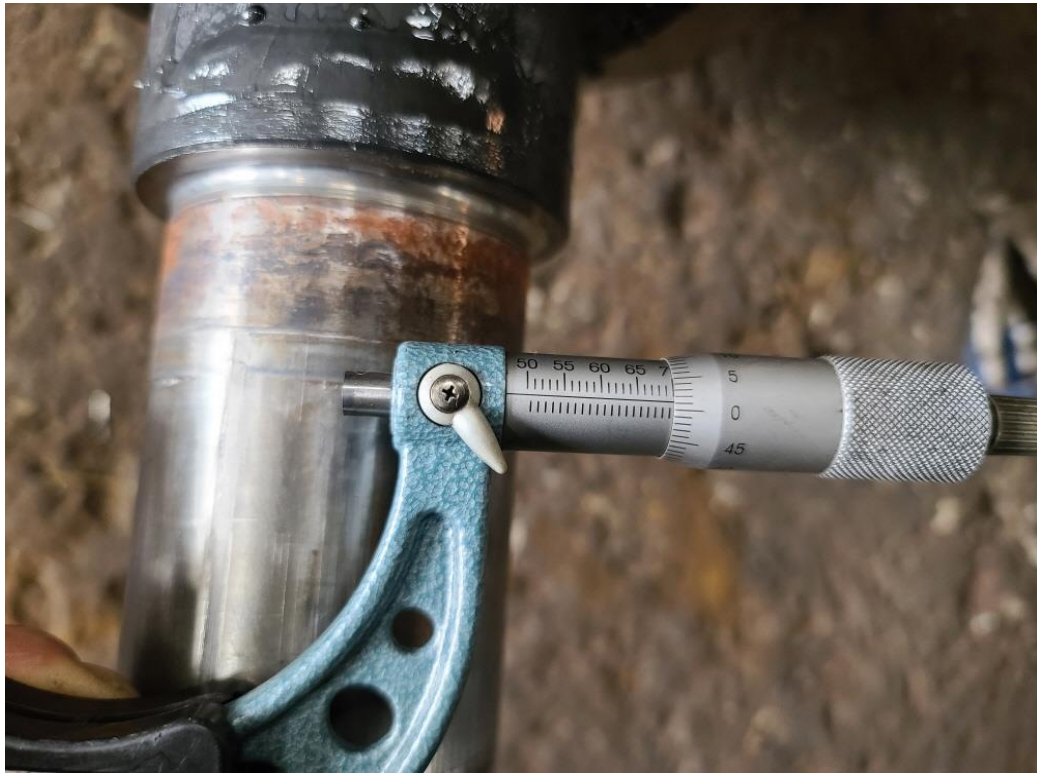
부하측	SHAFT BEARING부 1/100로 양호는 하나 조도가 불량하다
작업공정	AC MOTOR 110KW 2P 입고검사

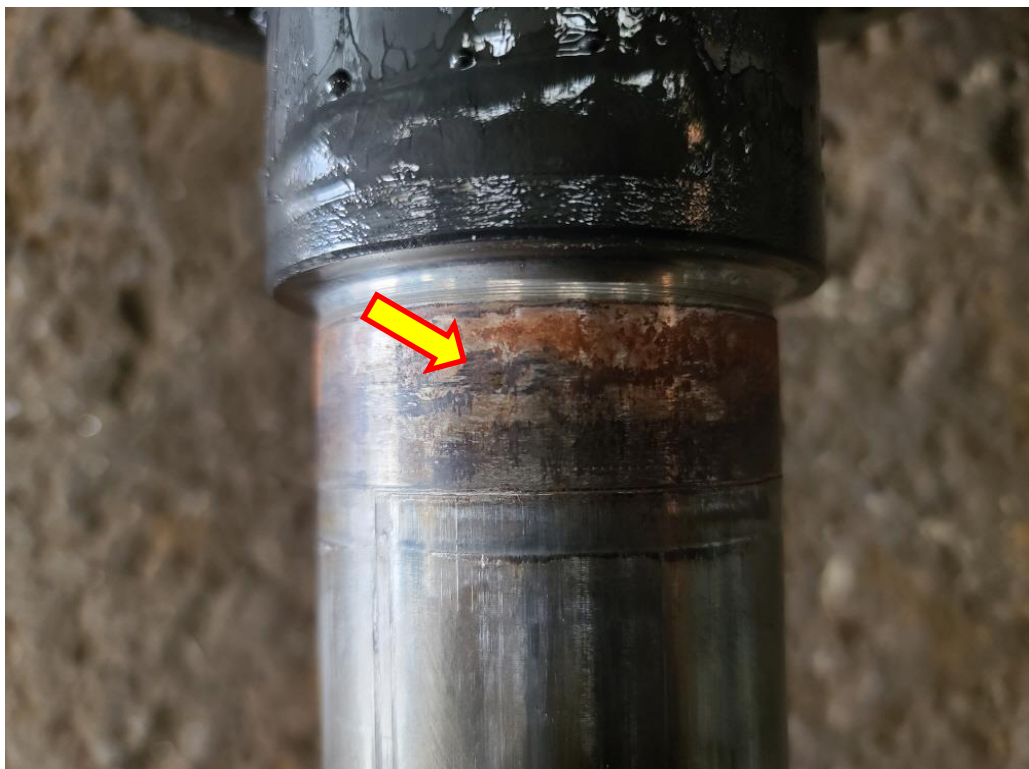
부하측	조도가 불량하여 BALANCING이 불가 하므로 BALANCING필요시 METALLIZING 연마 요구됨
-----	---

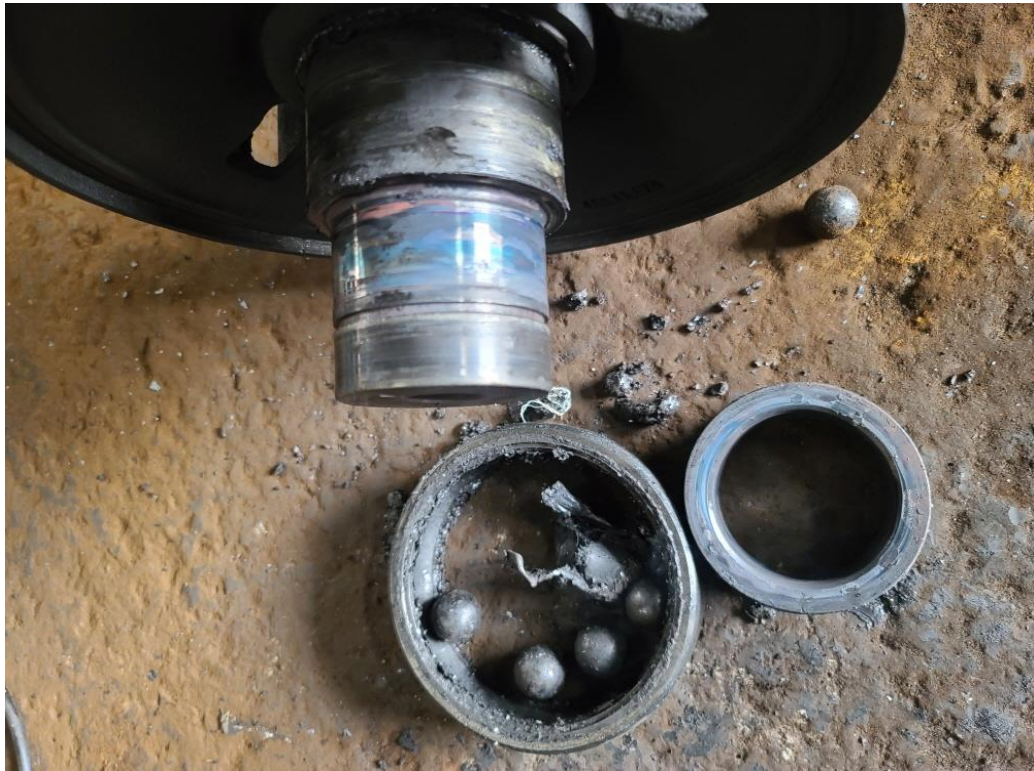
반 부하측	BEARING융합으로 METALLIZING 연마 요구됨
작업공정	AC MOTOR 110KW 2P 입고검사

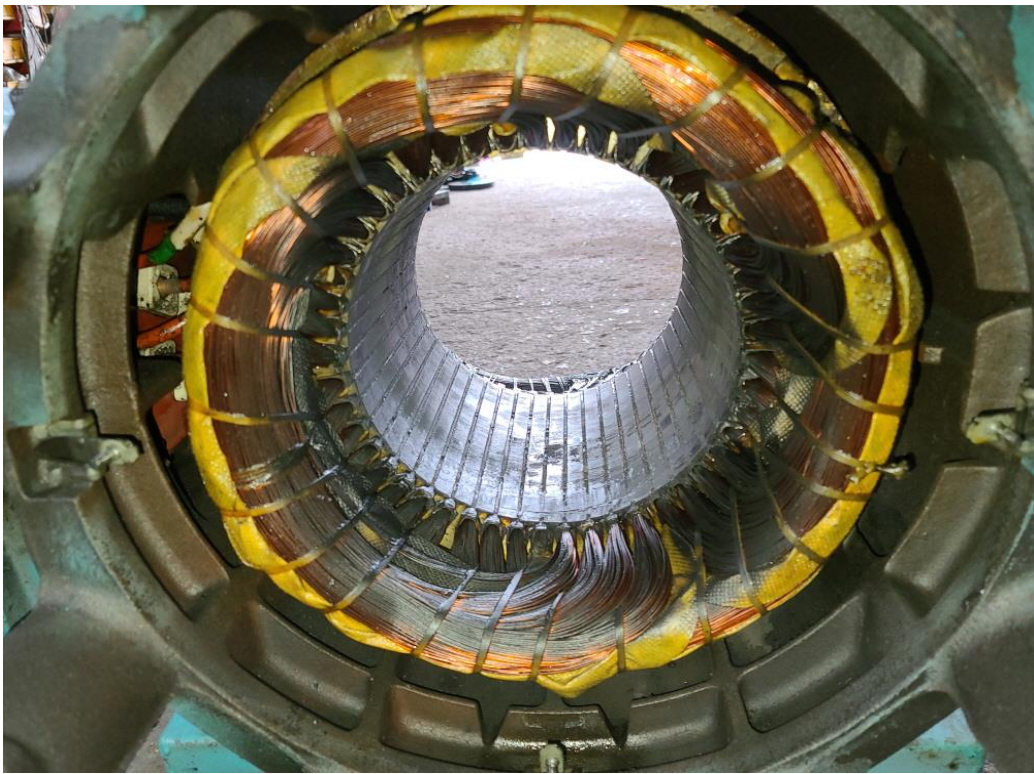
STATOR권체	절연불량으로 인하여 세척 건조 후 재 권선여부 판단 가능
----------	---------------------------------
