작업공정사진철

공사명: AC MOTOR REWINDING

규격: AC MOTOR 110KW 2P 380V

REPAIR 내역: 분해 조립 및 조립부품 불순물 CLEANSING
INSULATING VARNISH DIPPING DRYING
COIL REWINDING
양측 SHAFT METALLIZING 연마
반 부하측 HOUSING METALLIZING 연마
BALANCING 및 UNBALANCE교정
BEARING 및 불량부품 교환
칩 출고검사 후 시운전TEST

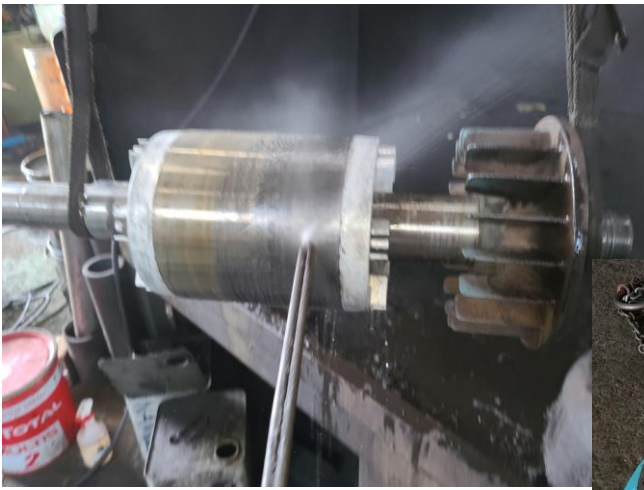
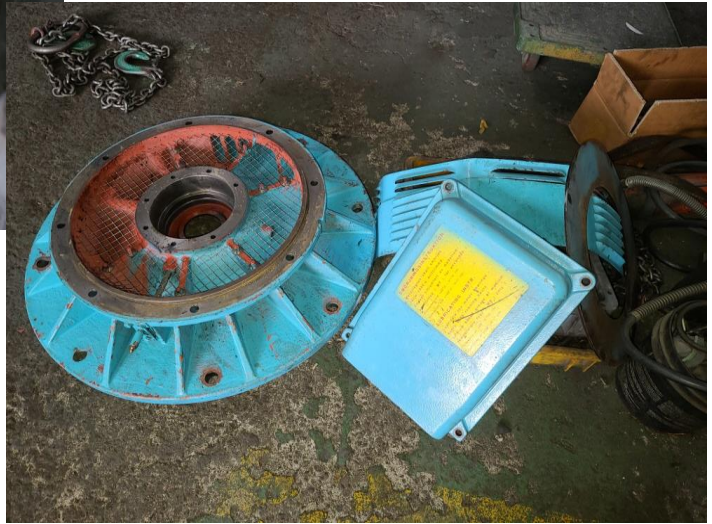
조립부품

스팀세척 실시

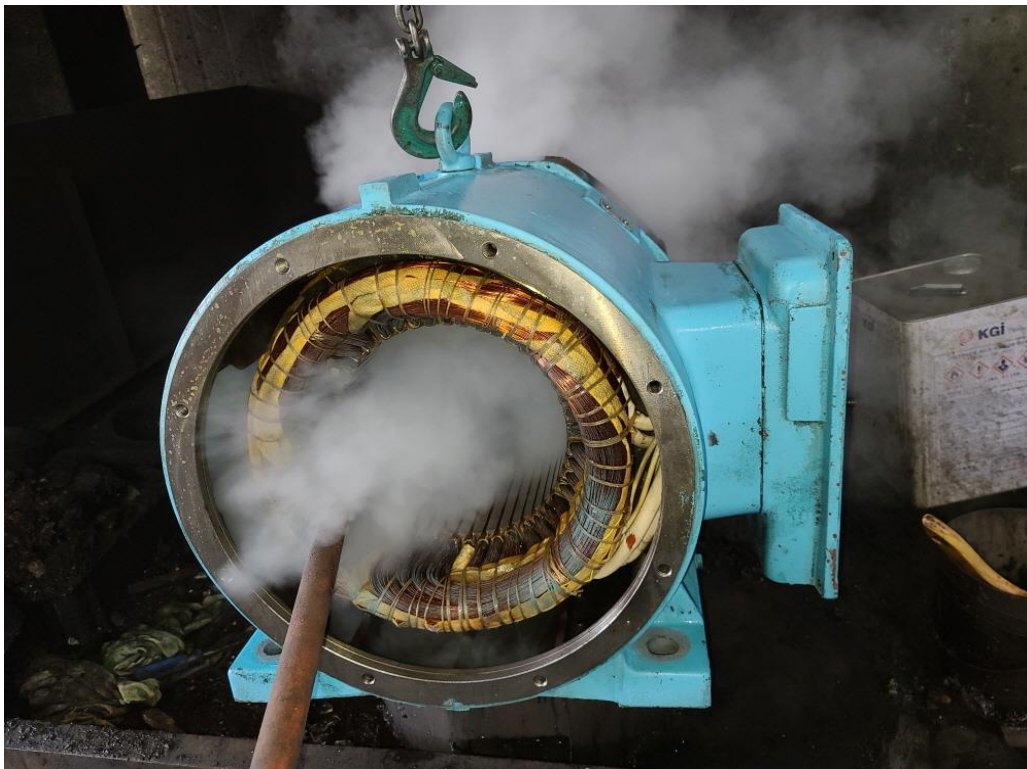
STATOR권체

스팀세척 실시

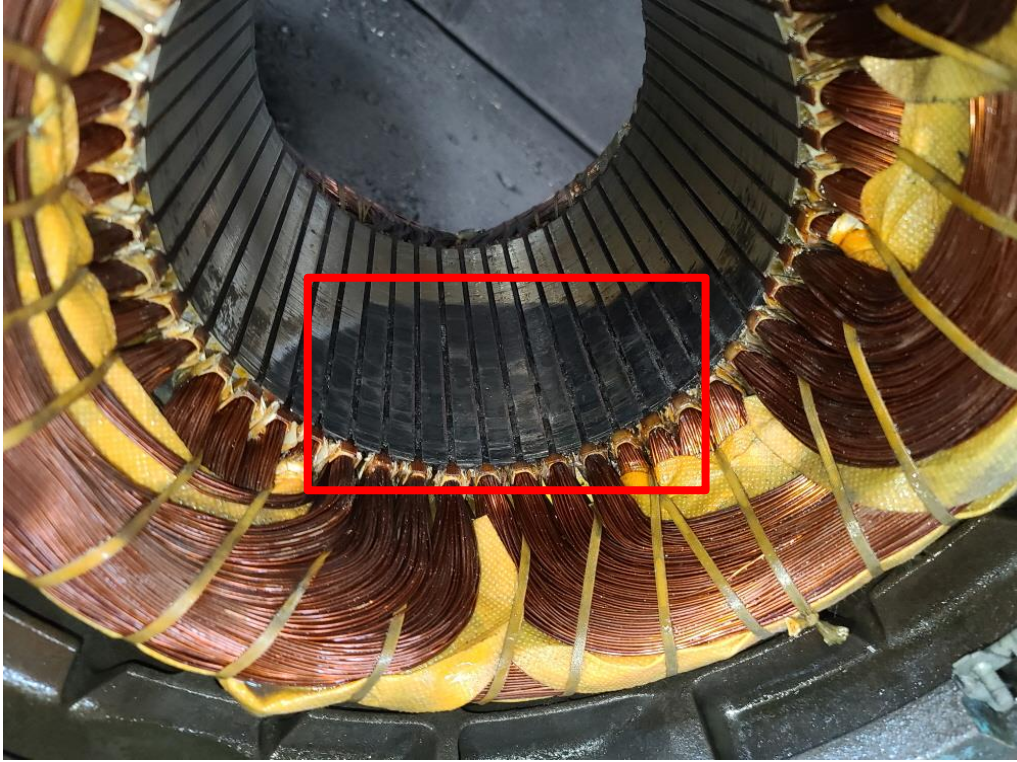
STATOR권체

스팀세척 후 ROTOR와의 회전 마찰 발열로 인하여 INSULATOR에 상당한 문제가 있을것으로 짐작하고 건조 실시 후 재검사 실시

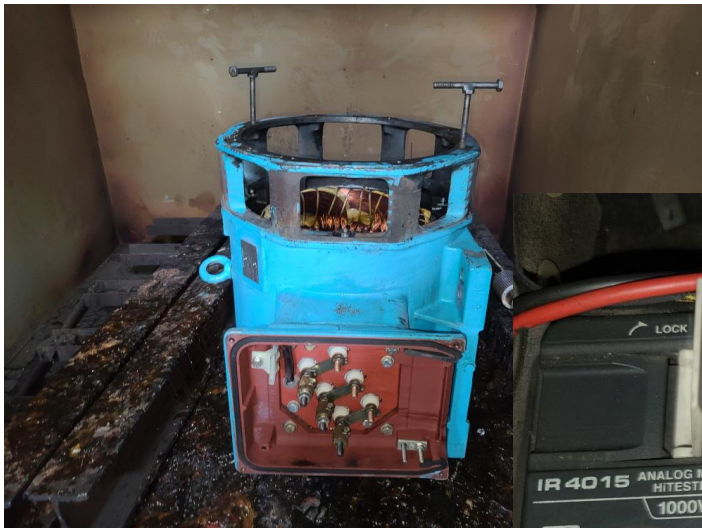
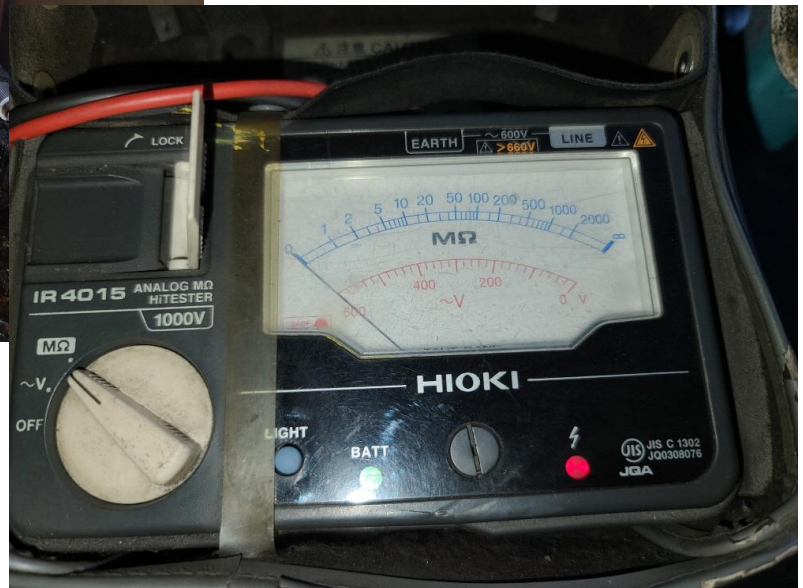
STATOR권체

세척건조 후 절연검사 불량으로 재 권선 필요로 판단 했슴

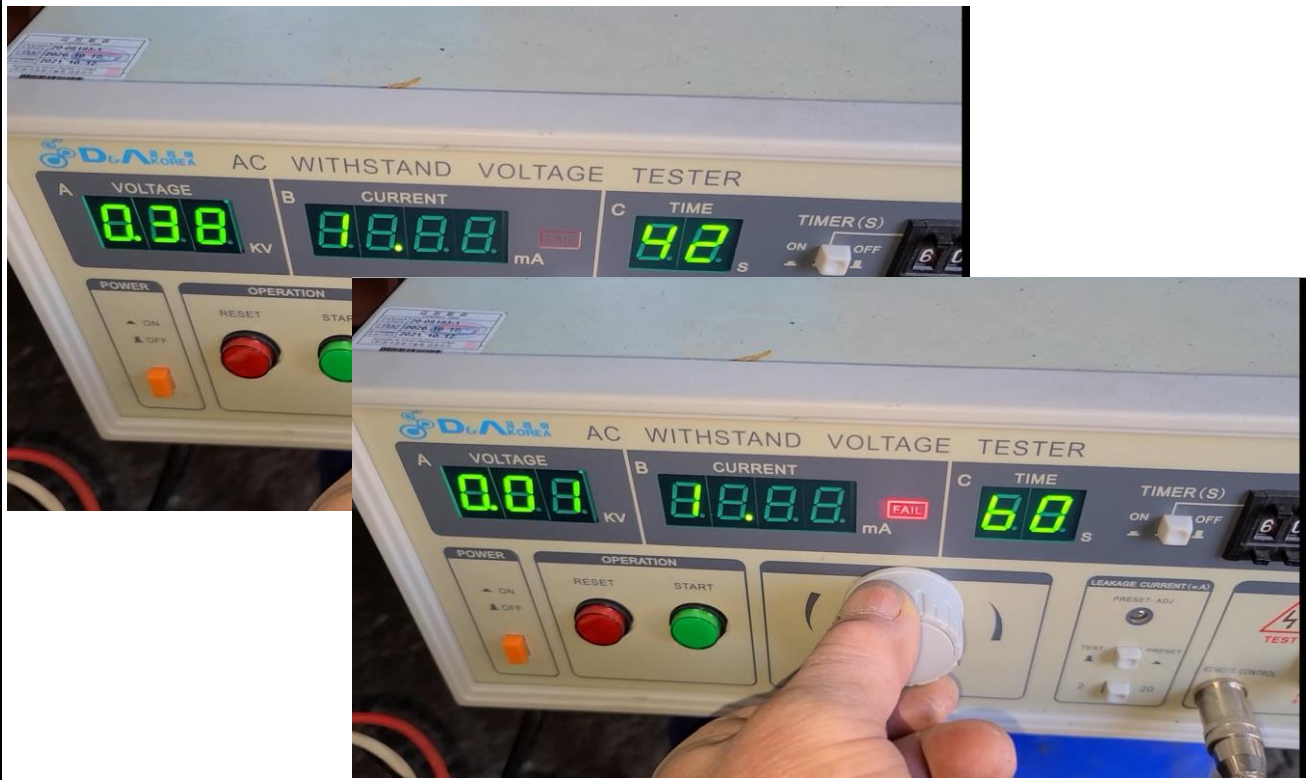
절연내력시험

360~380V상승시 지락 차단됨

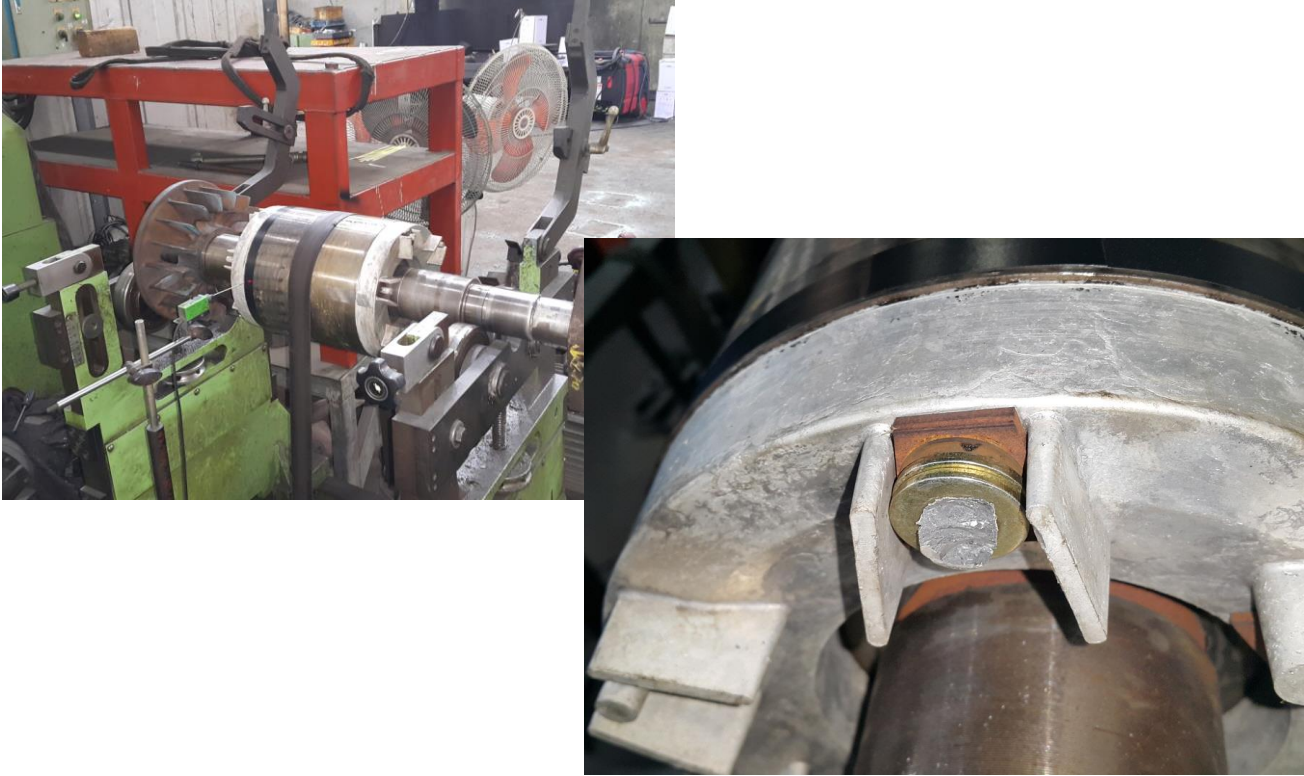
ROTOR	교정된 UNBALACE REPORT참조
작업공정	AC MOTOR 110KW 2P REWINDING

PLANE1	PLANE2
UNBALANCE	11.2 gr	4.9 gr
ANGLE	335 deg	29 deg
RESULT	REJECT	ACCEPT

PLANE1	PLANE2
UNBALANCE	4.5 gr	3.2 gr
ANGLE	8 deg	347 deg
RESULT	ACCEPT	ACCEPT

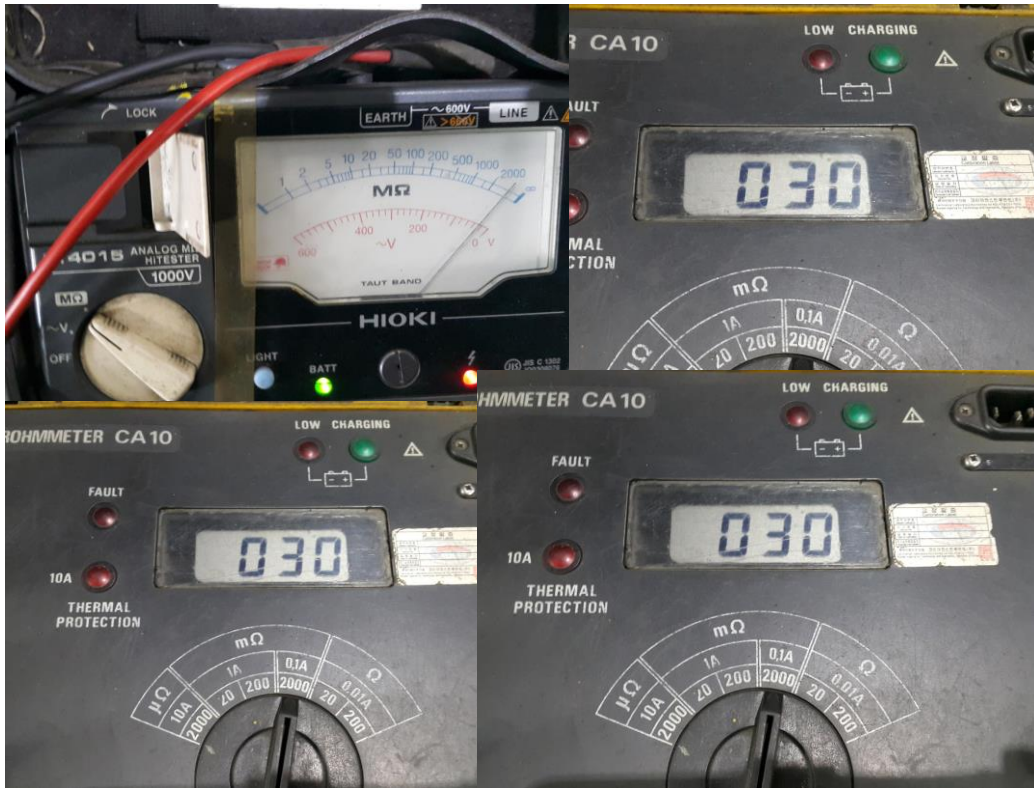
출고검사

절연저항 & 각 상별 권선저항

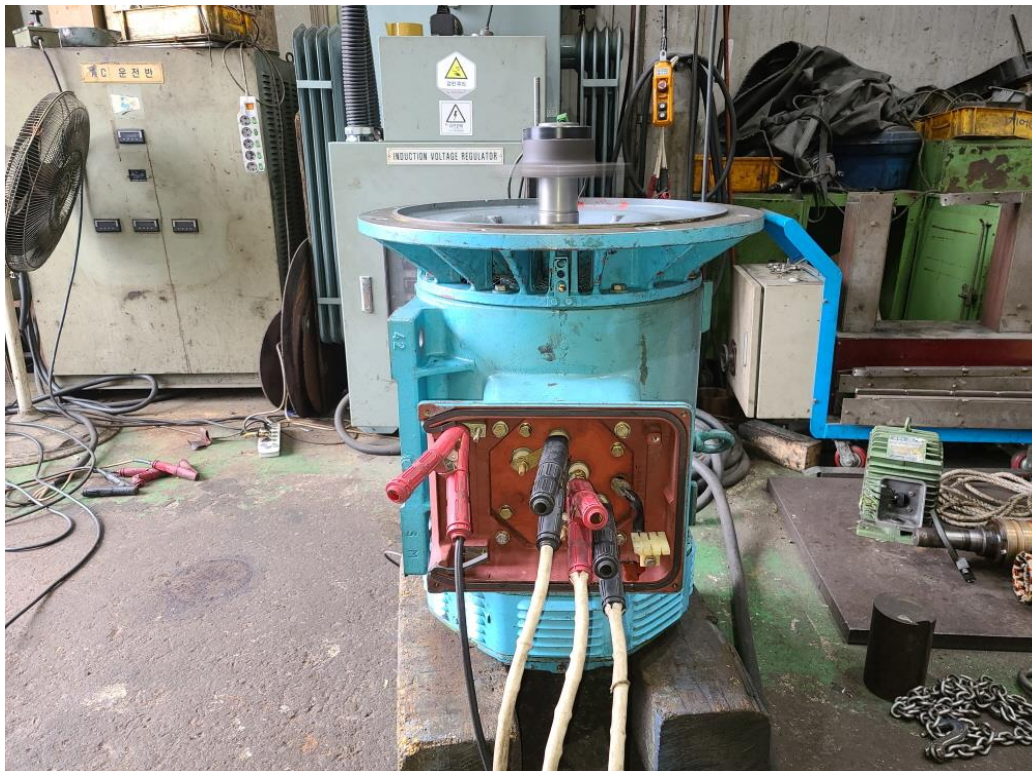
출고검사

시운전 TEST 실시

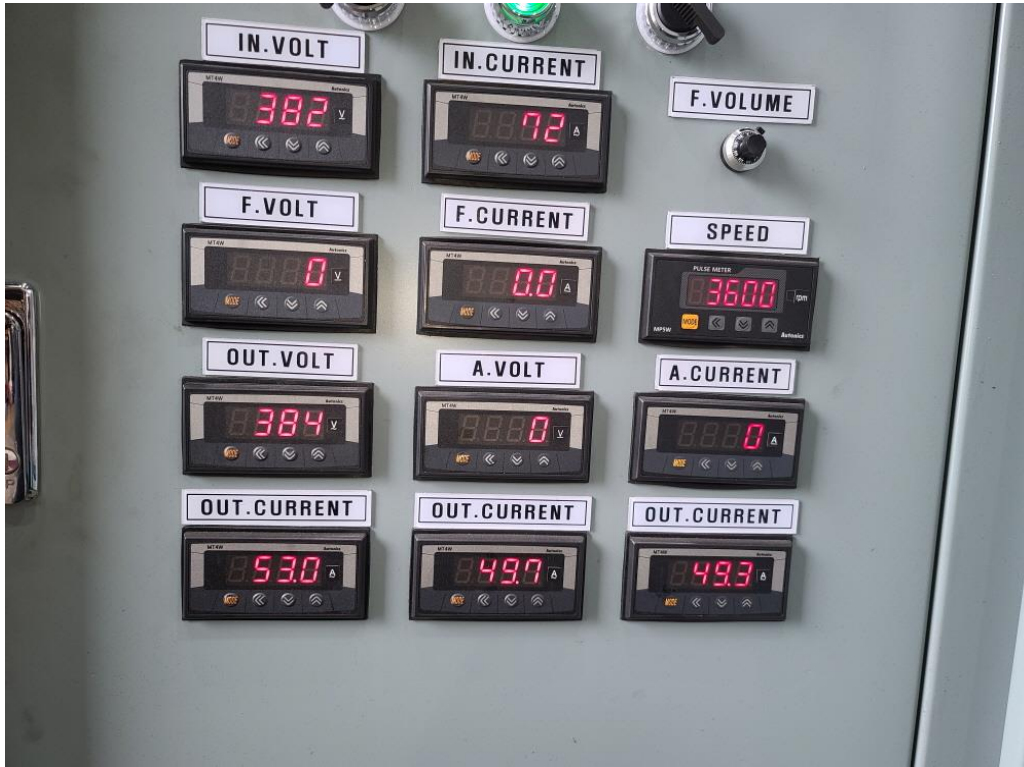
출고검사

시운전 TEST 운전 CURRENT

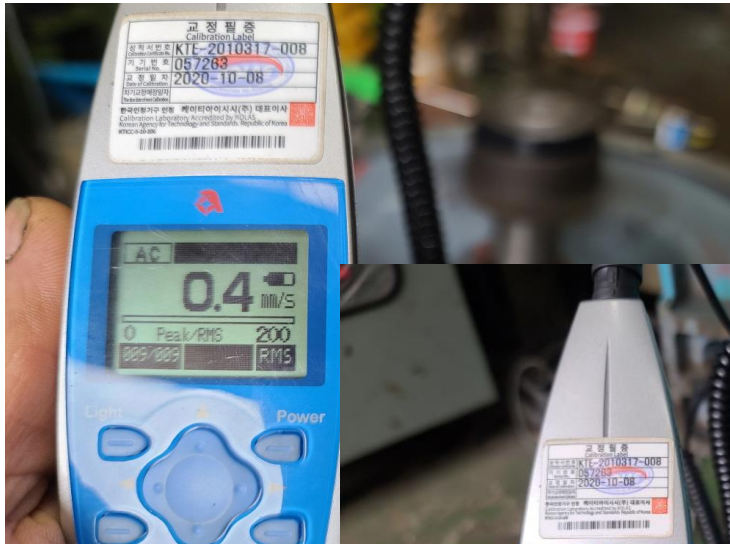
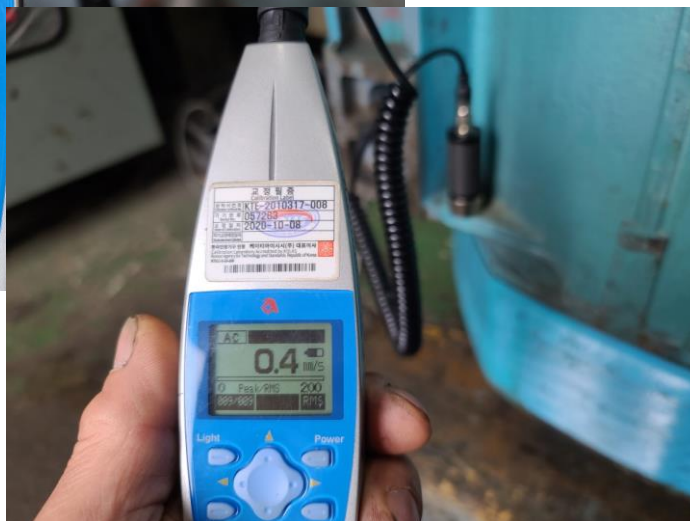
출고검사

진동검사

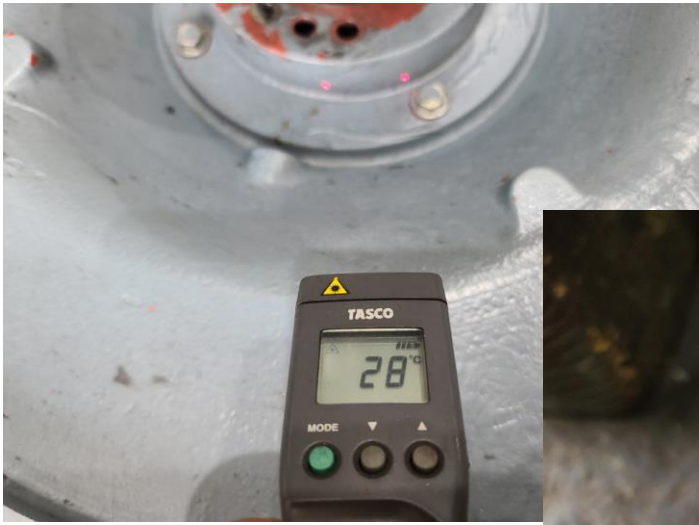
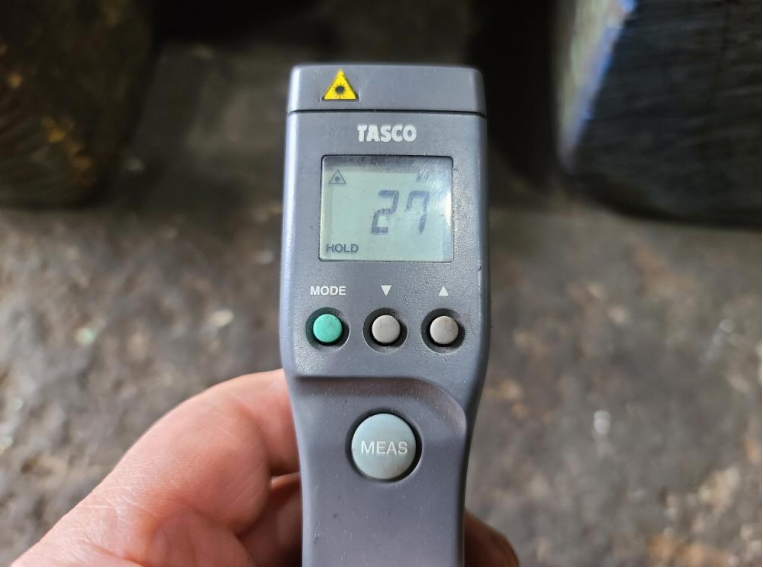
<p>반부하</p>
출고검사	BEARING온도 상승검사 11시 40분 START
작업공정	AC MOTOR 110KW 2P REWINDING

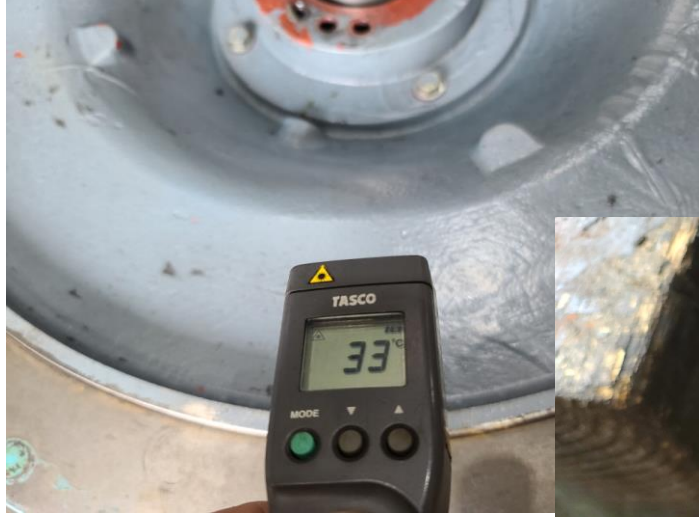
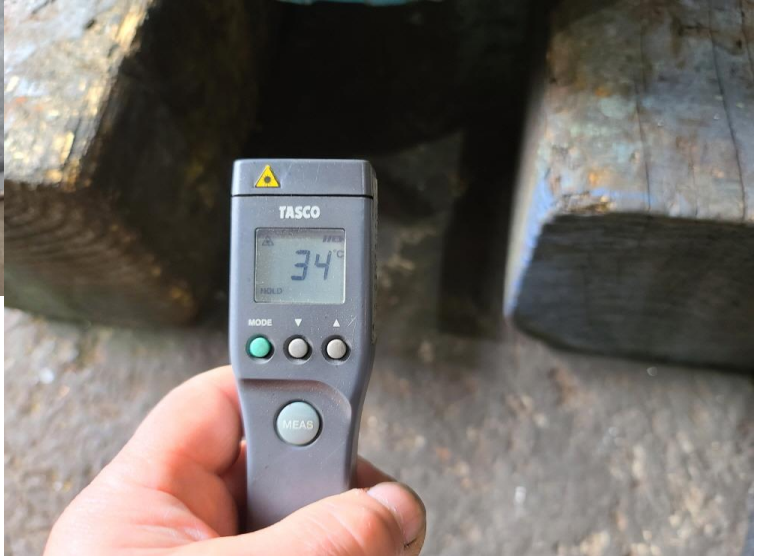
<p>반부하</p>
출고검사	BEARING온도 상승검사 20분 후

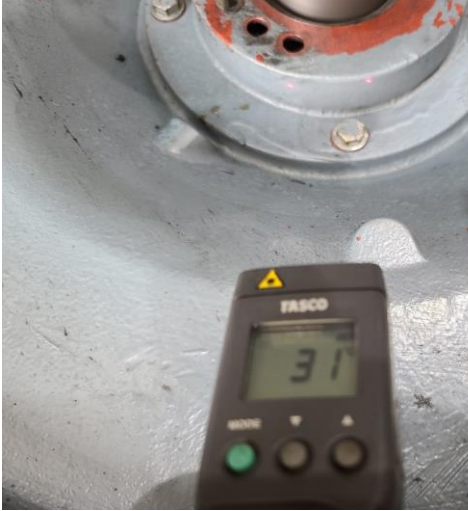
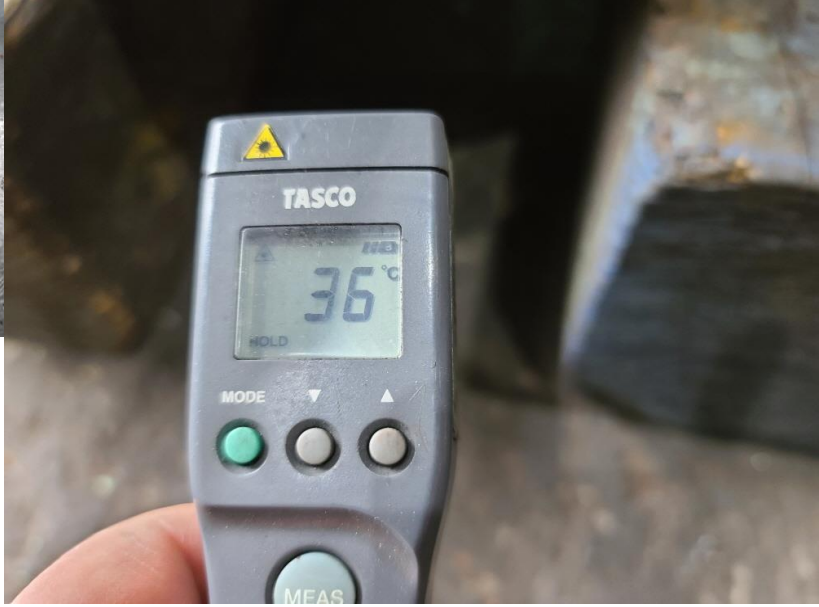
<p>반부하</p>
출고검사	BEARING온도 상승검사 START 55분 후
작업공정	AC MOTOR 110KW 2P REWINDING
