# 사 진 대 장

# 1회사장 Ash Water Return 수중 Pump Control Cable 결선도

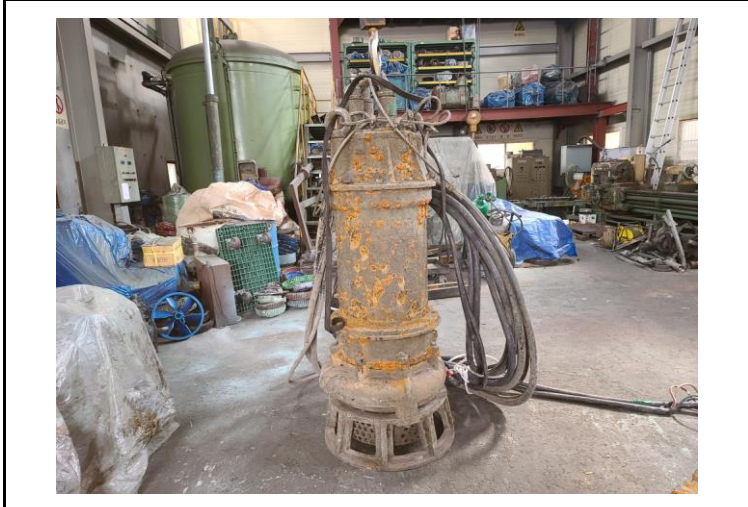
Ass'y. C

반출 후 분해 전

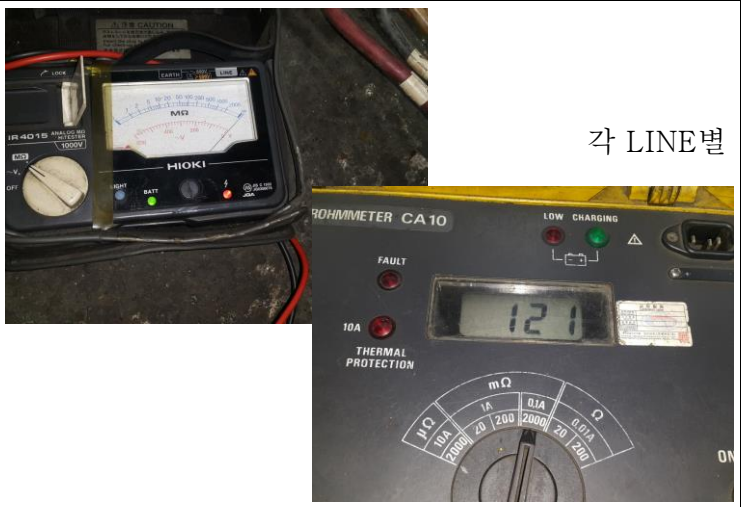
입고검사 C

절연저항 & 각 상별 권선저항 동일

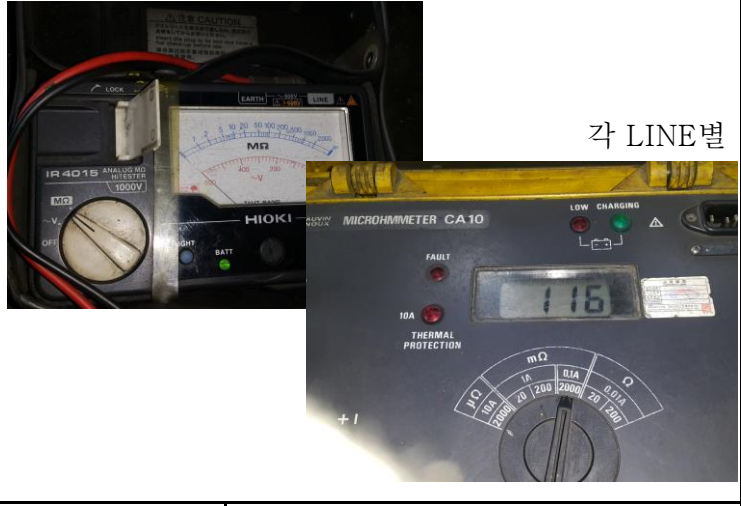
입고검사 A

절연저항 이상 & 각 상별 권선저항 동일

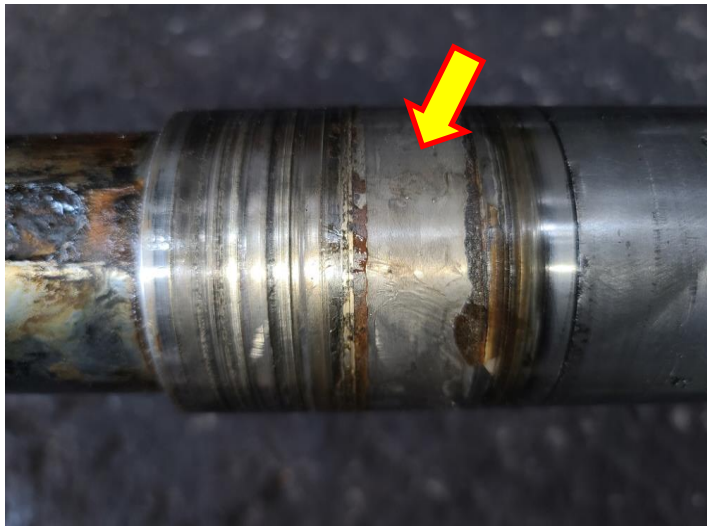
입고검사

OIL SEAL 부분 SHAFT 마모

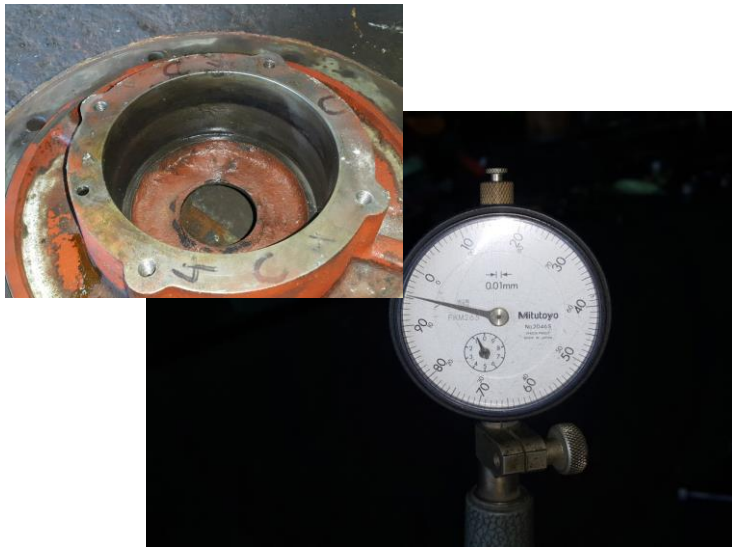
입고검사 C

7318부하측 HOUSING검사 5/100로 불량

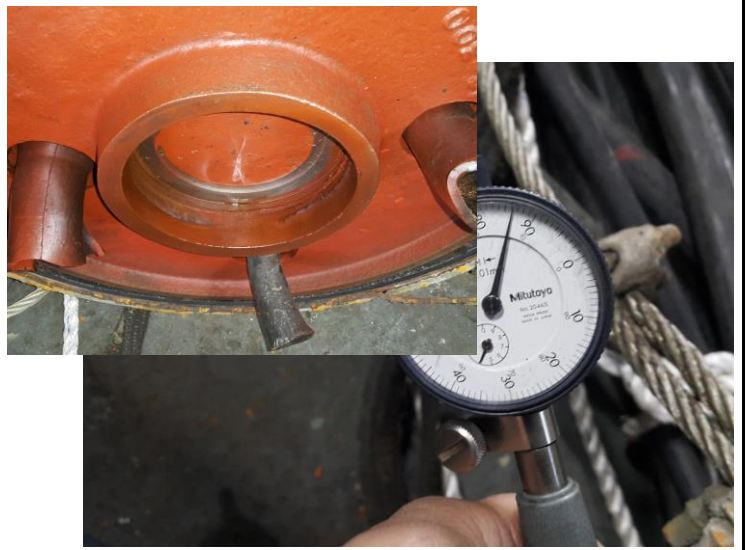
입고검사 C

반 6313부하측 HOUSING검사 14/100로 불량

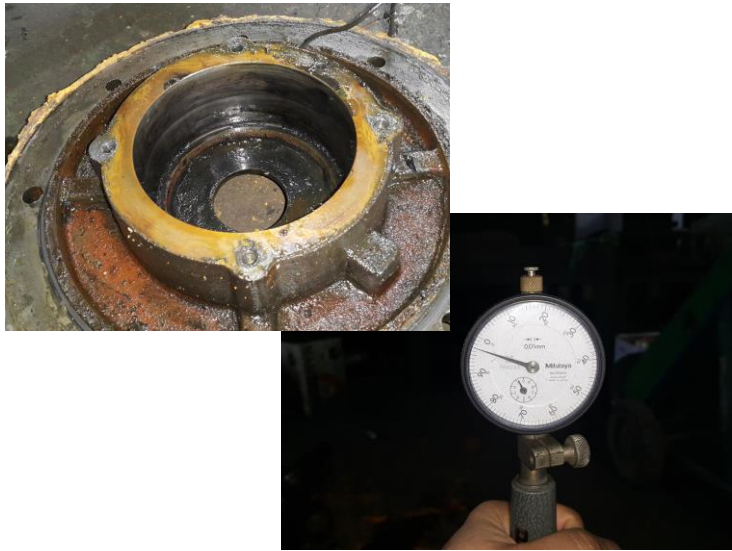
입고검사 A

7318부하측 HOUSING검사 3/100로 양호

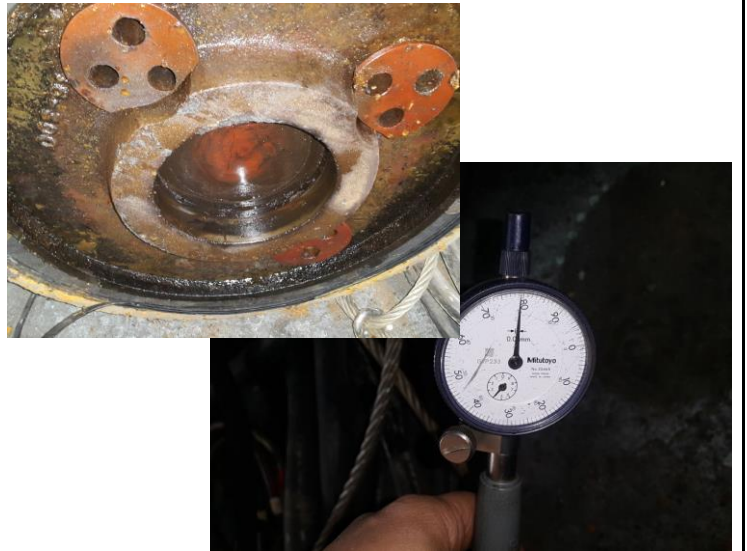
입고검사 A

6313반 부하측 HOUSING검사 21/100로 불량

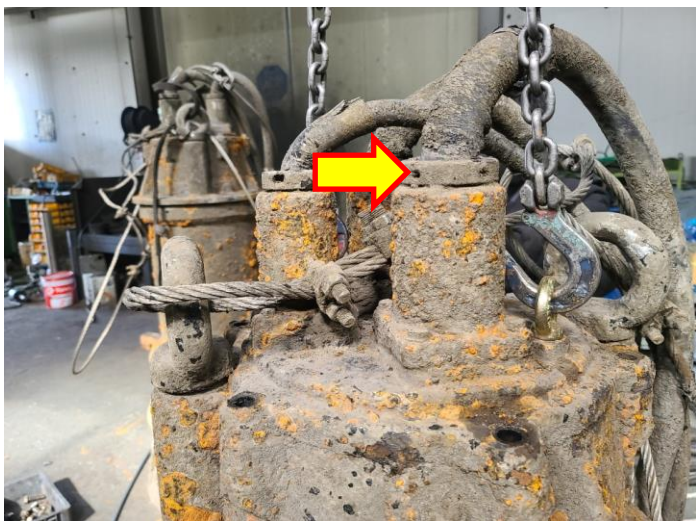
입고검사

Cable Adapter 풀리지 않음

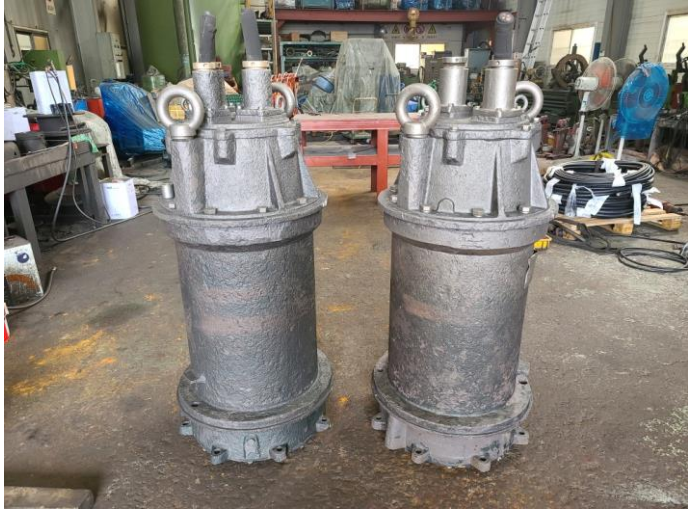
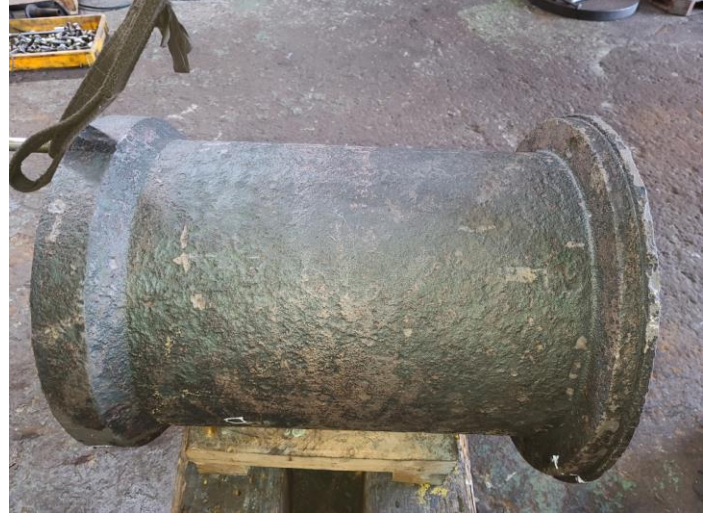
주물 부분

부식이 상당히 진행 됬슴

SHOT 실시 후
