작업공정사진철

공사명: AC MOTOR OVERHAUL

규격: AC MOTOR 400KW 4P

REPAIR 내역: 분해 조립 및 조립부품 불순물 CLEANSING
INSULATING VARNISH DIPPING DRYING
BALANCING 및 UNBALANCE교정
부하측 HOUSING METALLIZING 연마
부하측 BEARING부 SHAFT METALLIZING 연마
BEARING 교환
입 출고검사 시운전 TEST

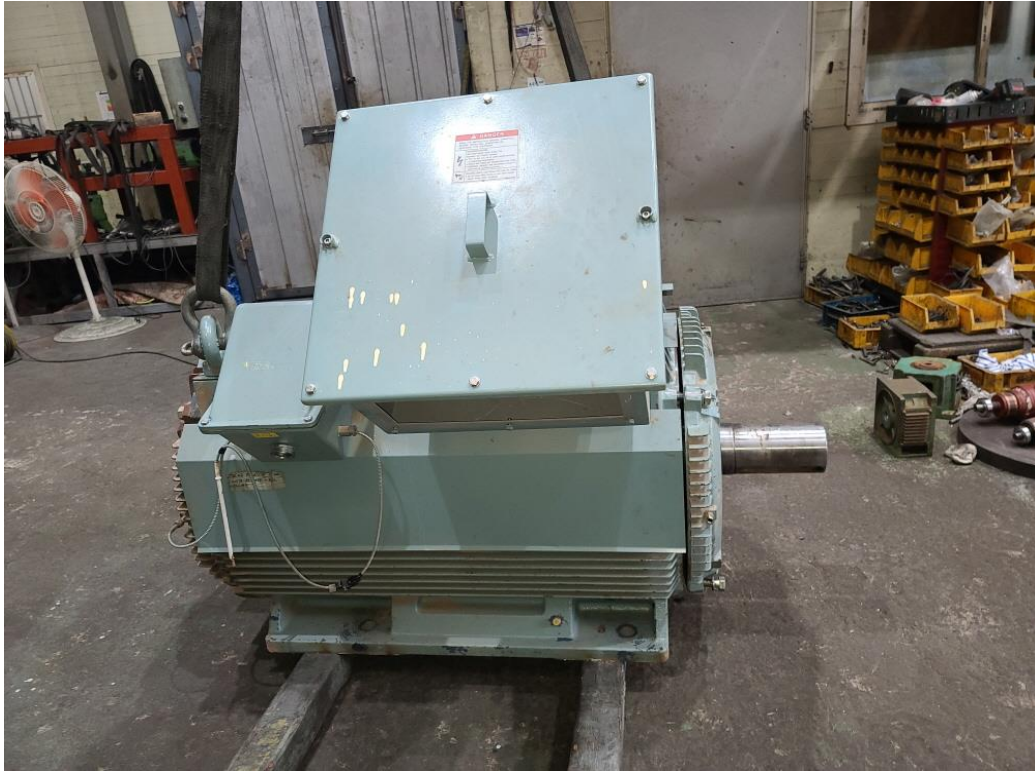
Ass'y

분해 전

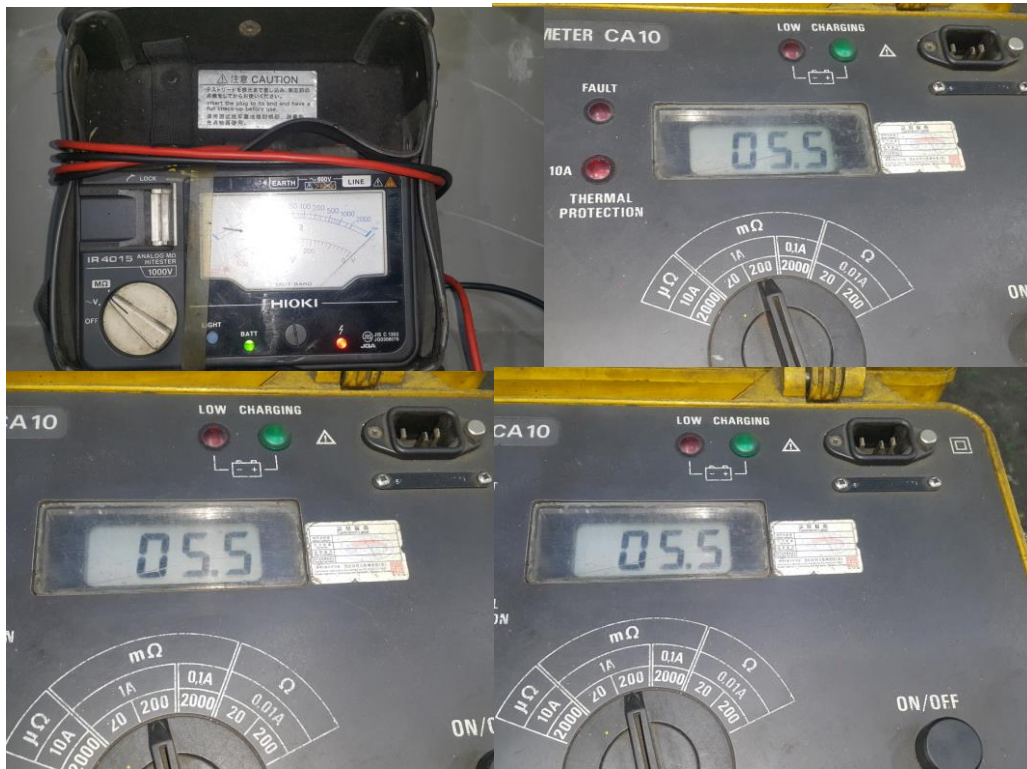
권선 검사

절연저항 & 각 상별 권선저항

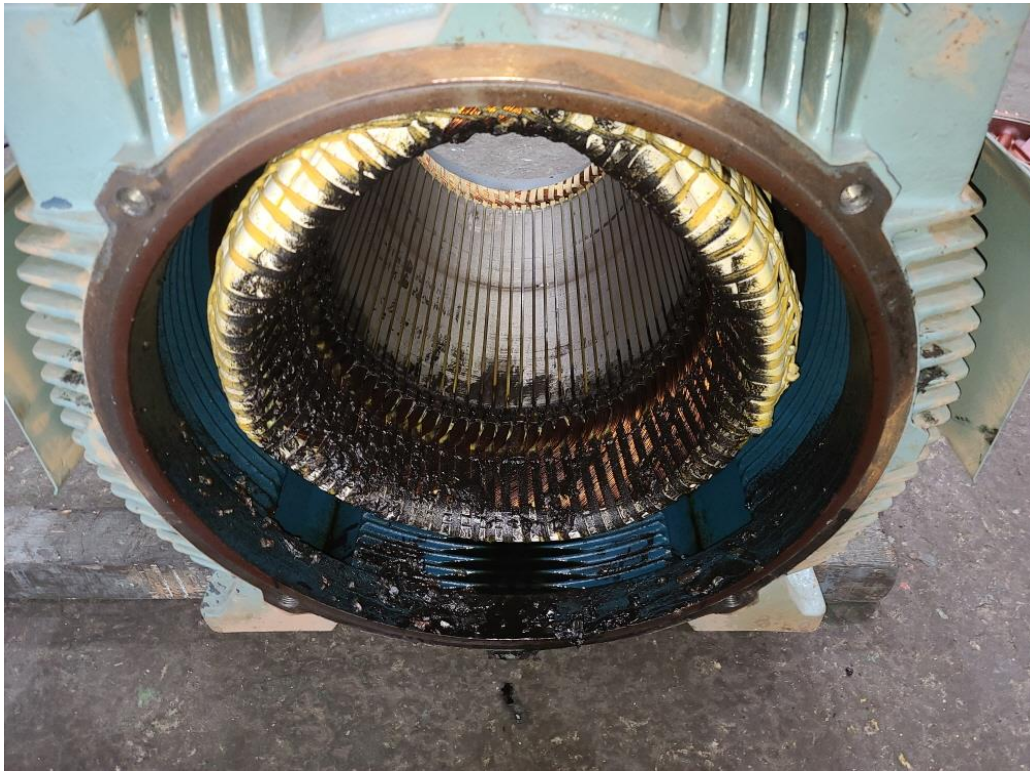
STATOR권체

분해 후

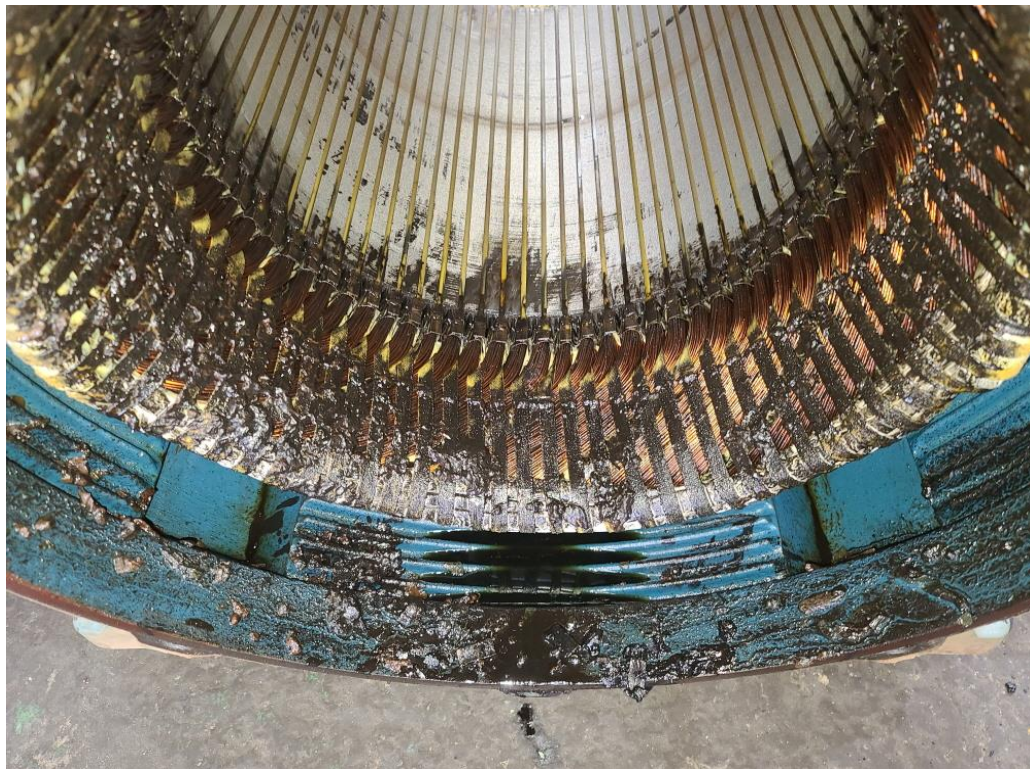
STATOR권선

분해 후 권선 부 GREASE가 흘러 권선에 흡착

세척 후 절연건조 실시

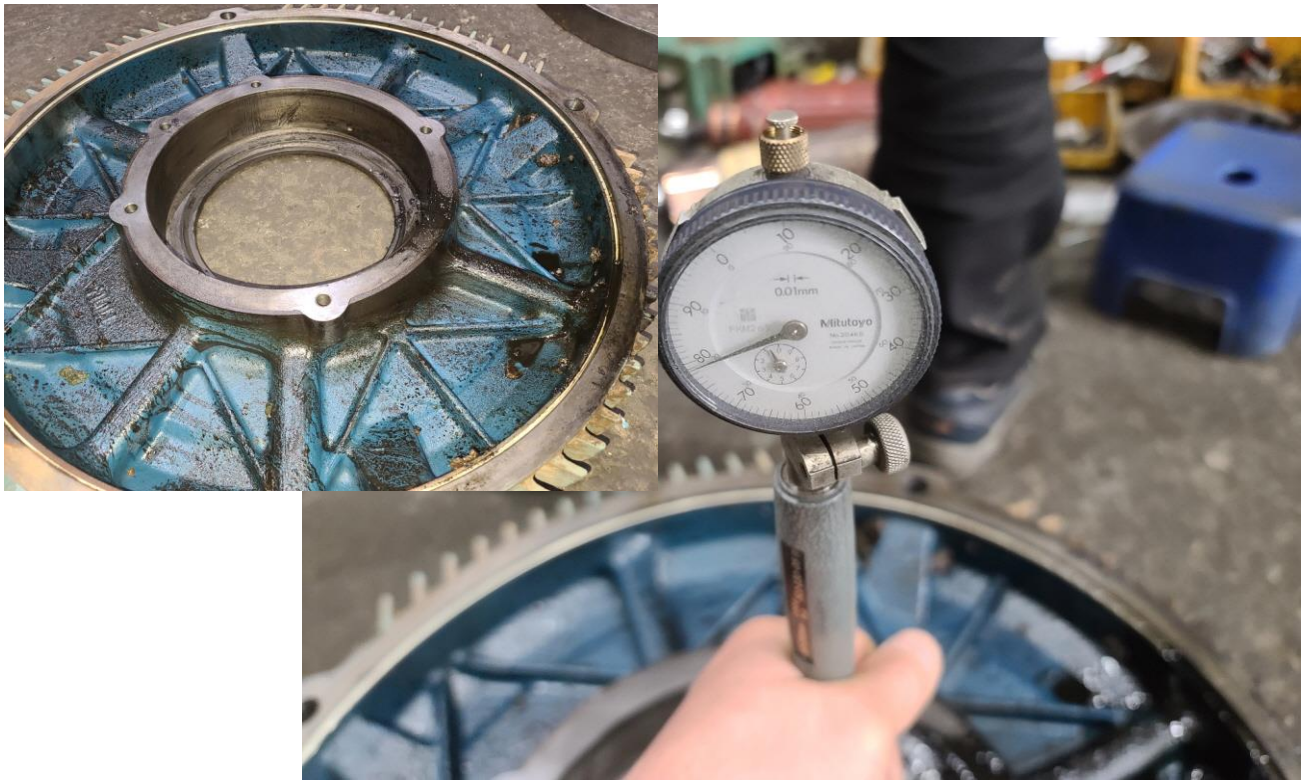
부하측 HOUSING 측정치 22/100으로 불량

부하측 HOUSING METALLIZING 연마 실시

BRACKET	부하측 HOUSING 보수 후 검사 1.5/100
작업공정	AC MOTOR 400KW 4P OVERHAUL

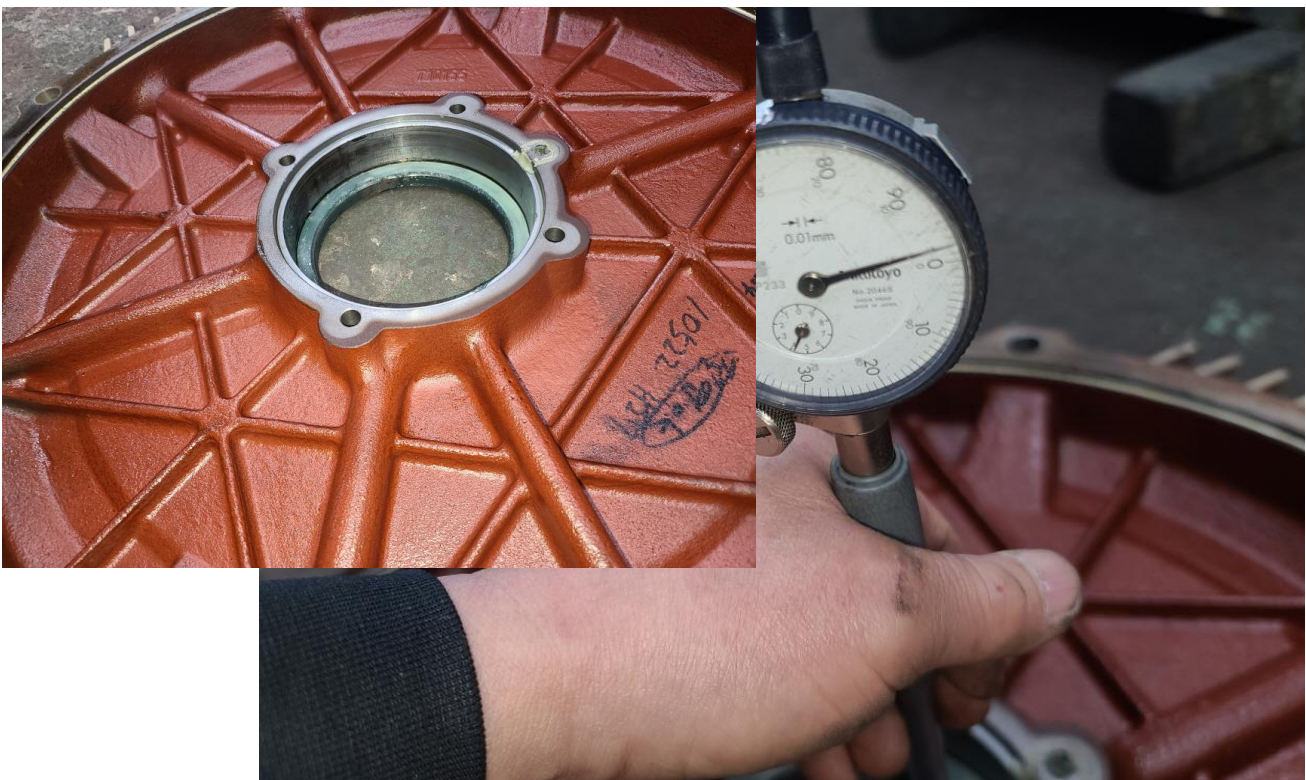
BRACKET

반 부하측 HOUSING 측정치 2/100로 재 사용

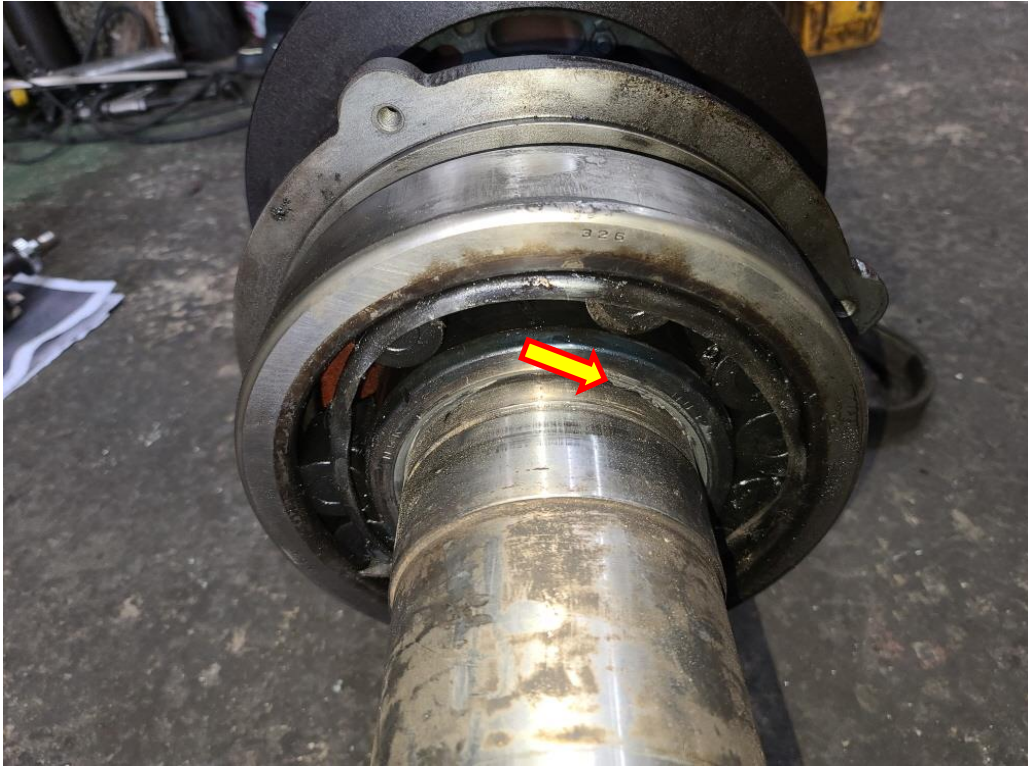
부하측	BEARING & SHAFT와 융합
-----	---------------------

예상 원인 열화가 심하여 정확한 분석은 어려우나 사후 관리보존 차원에
서 예상원인을 추적한다면 1.GREASE가 내려오지 않는다 즉 CHARGING불량
2.제작년도로 보아 가동전 습도로 인한 부식이 있었을 수 있다 3.축 전류 등

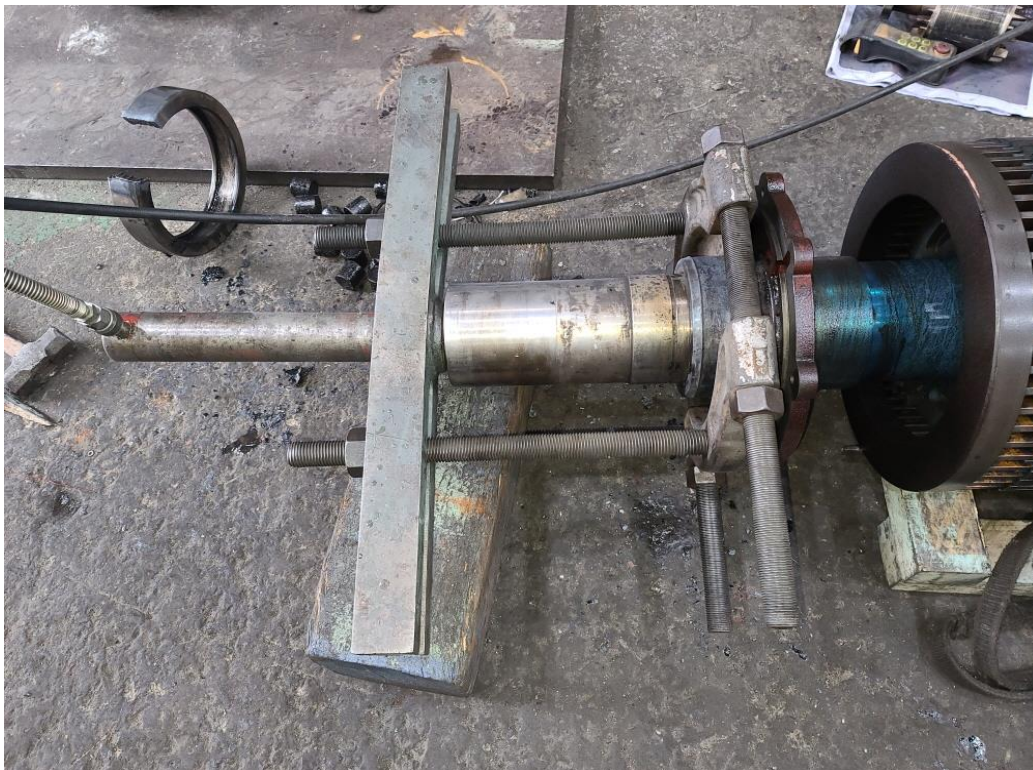
부하측	BEARING이 SHAFT와 융합으로 취의 불가하여 가공제거 후
-----	-------------------------------------

BEARING부 SHAFT METALLIZING 연마 실시
--	----------------------------------

BEARING부	부하측 SAHFT 보수 후 검사 2/100

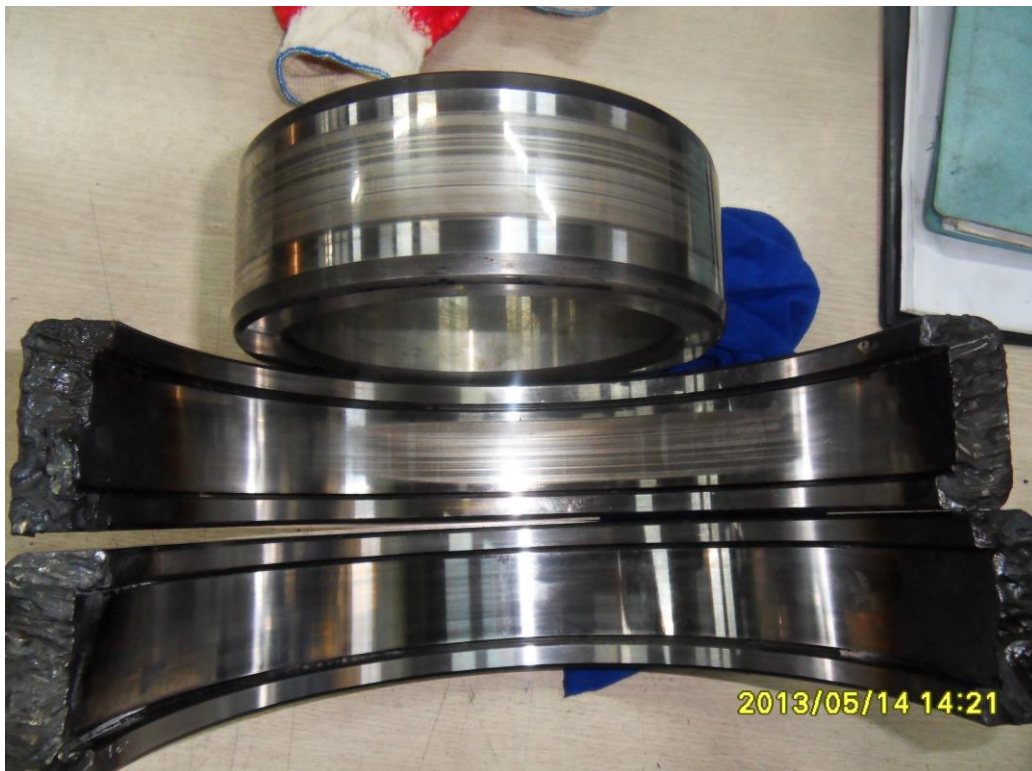
작업공정	타사 NU BEARING의 축 전류 사례 예
------	--------------------------

BEARING	NU326 전도 사례
---------	-------------

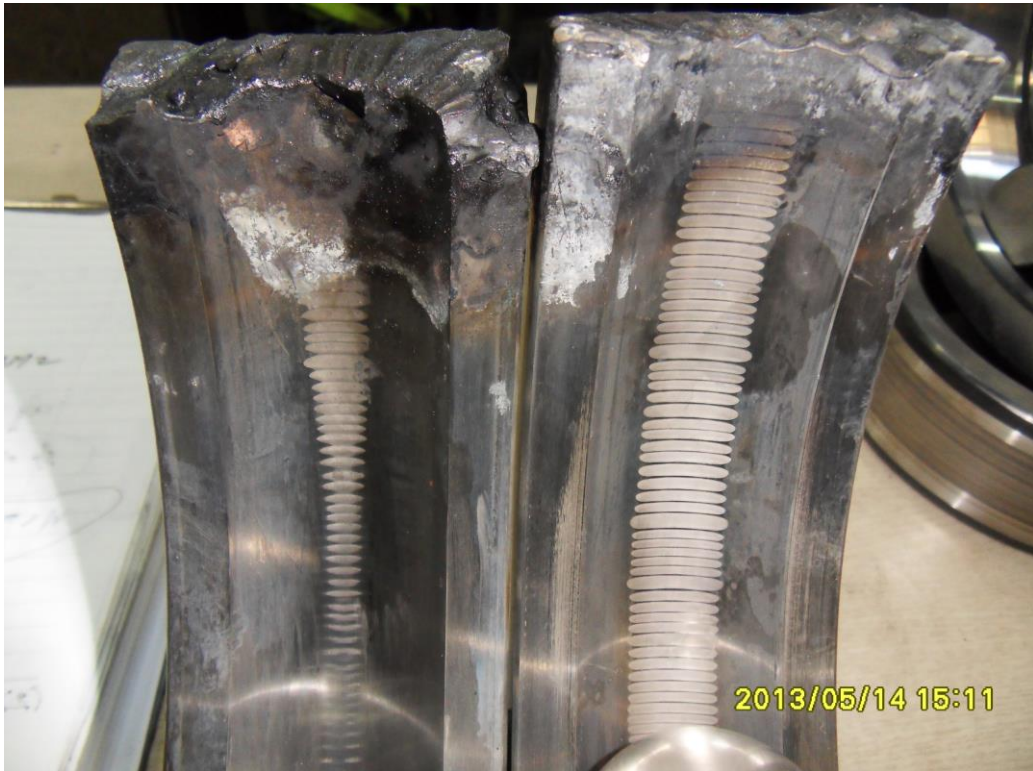
작업공정	타사 BALL BEARING의 축 전류 사례 예
------	----------------------------

BEARING	6326 전도 사례
---------	------------

운전조건에 따라 조금씩 다르긴 하지만 4~6개월을 사용하지 못한 사례 들 임

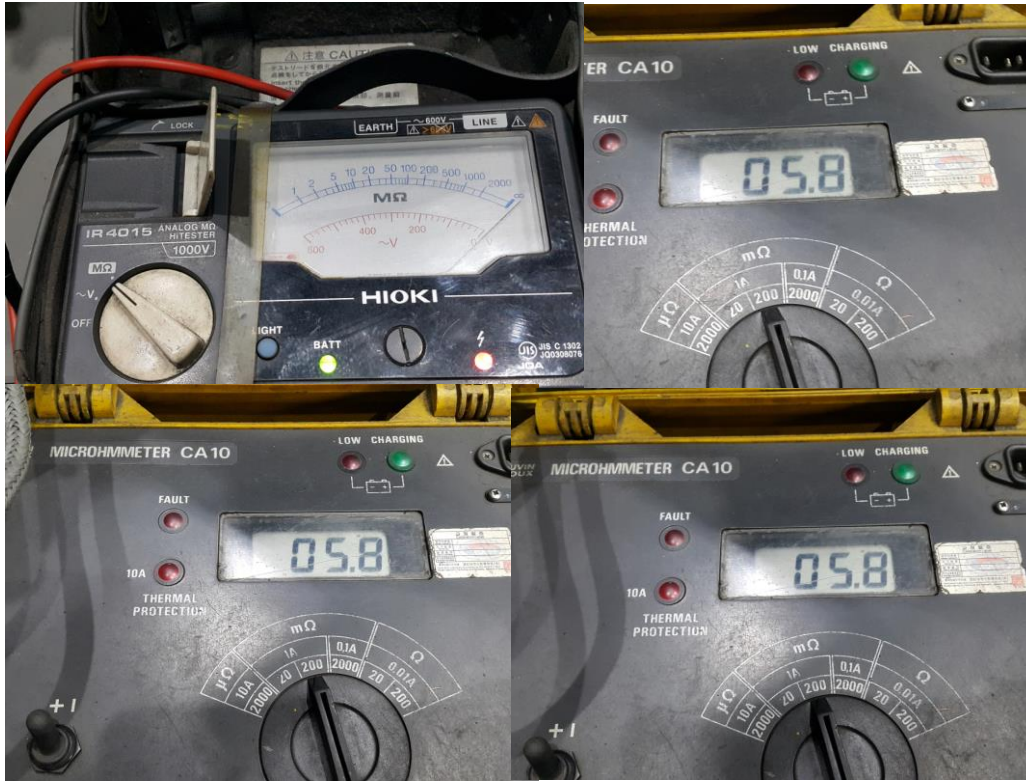
출고검사

절연저항 & 각 상별 권선저항

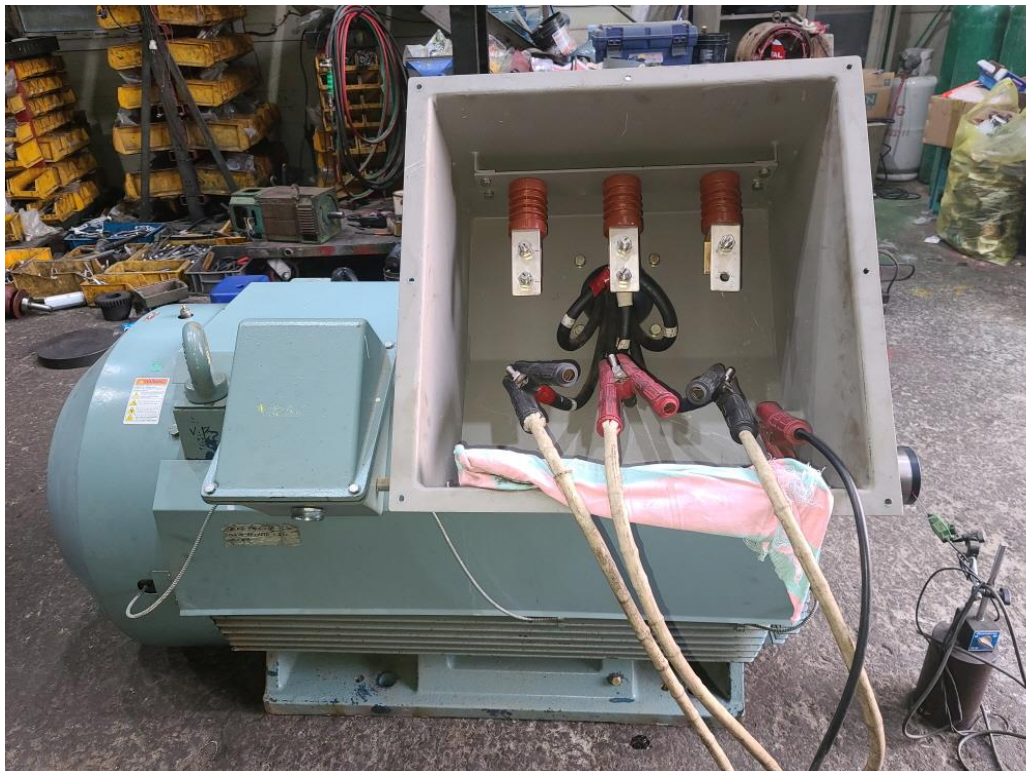
출고검사

시운전 TEST 실시

당사 전력 사정으로 440V Y로 RUNNING TEST만 실시

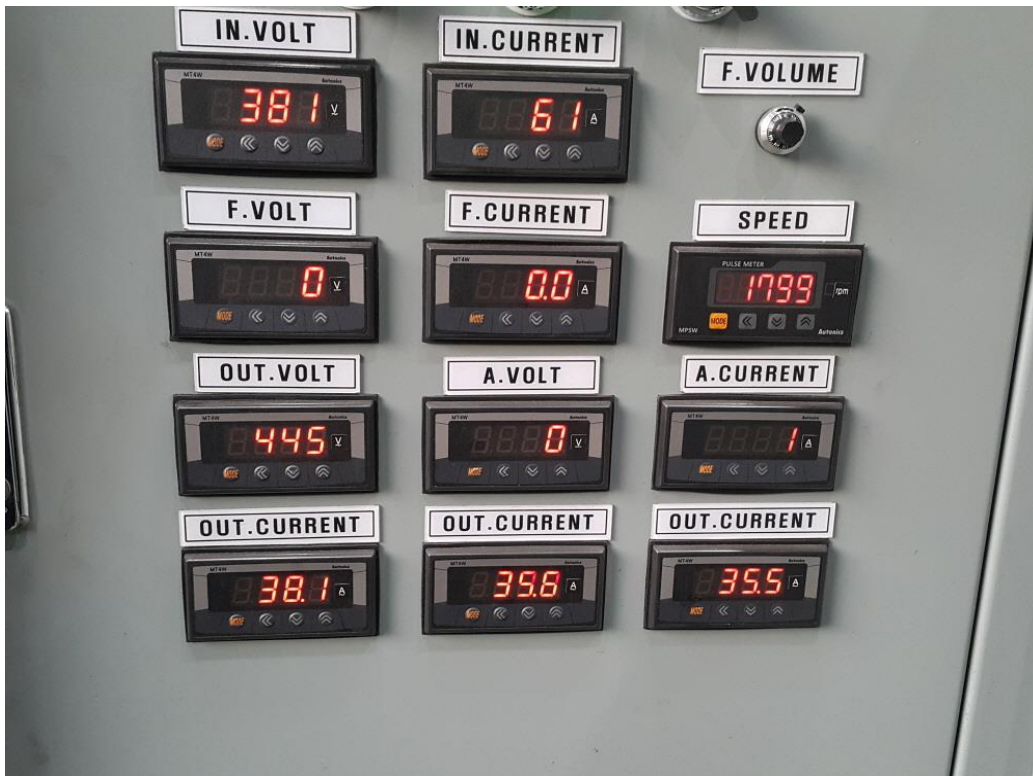
출고검사

시운전 TEST 운전 CURRENT

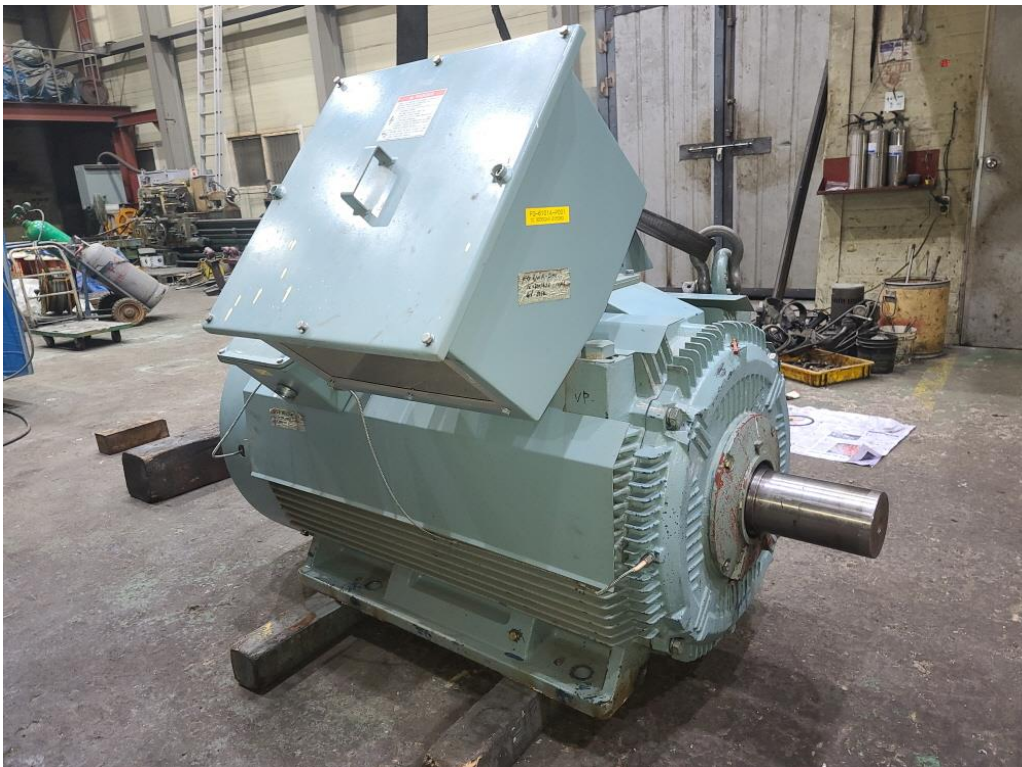
Ass'y

출고검사 후

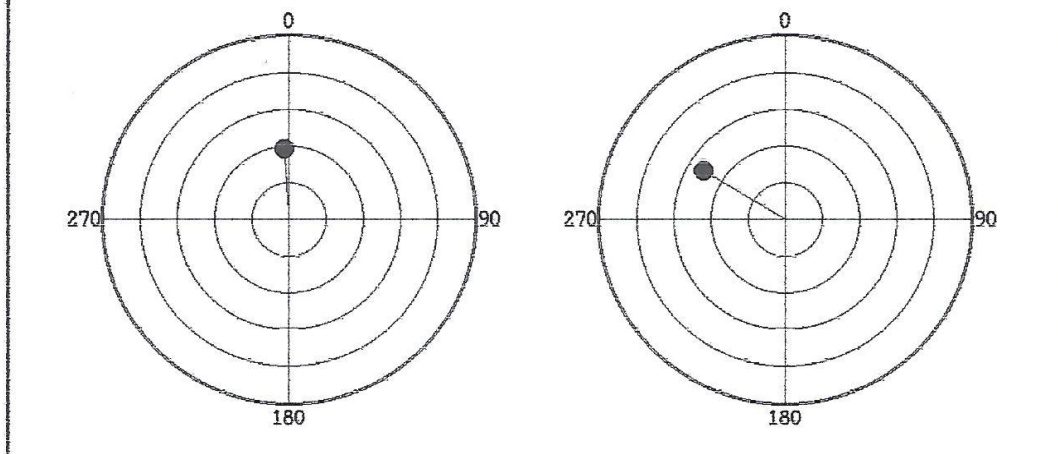
CORRECT UNBALANCE GRAPH (max = 50.0 gr)

PLANE1	PLANE2
UNBALANCE	41.9 gr	20.5 gr
ANGLE	351 deg	293 deg
RESULT	ACCEPT	ACCEPT

PLANE1	PLANE2
UNBALANCE	19.3 gr	25.8 gr
ANGLE	356 deg	301 deg
RESULT	ACCEPT	ACCEPT
