작업공정사진철

공사명: PRESSURE MOTOR OVERHAUL

규격: AC MOTOR 440V 240KW 6P

REPAIR 내역: 분해 조립 및 조립부품 불순물 CLEANSING
INSULATING VARNISH DIPPING DRYING
반 부하측 HOUSING METALLIZING 연마
V-BELT PULLEY 보강 SHAFT METALLIZING 연마
BALANCING 및 UNBALANCE교정
BEARING 교환
입 출고검사 시운전 TEST 및 COLOR PAINTING

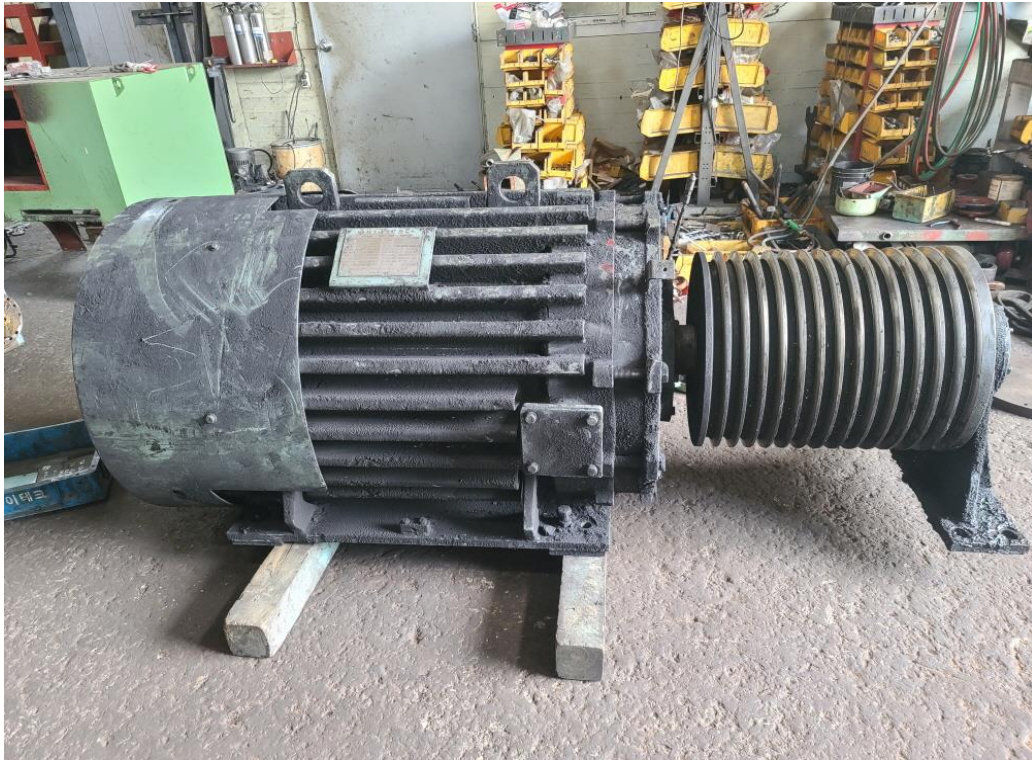
Ass'y	분해 전
-------	------

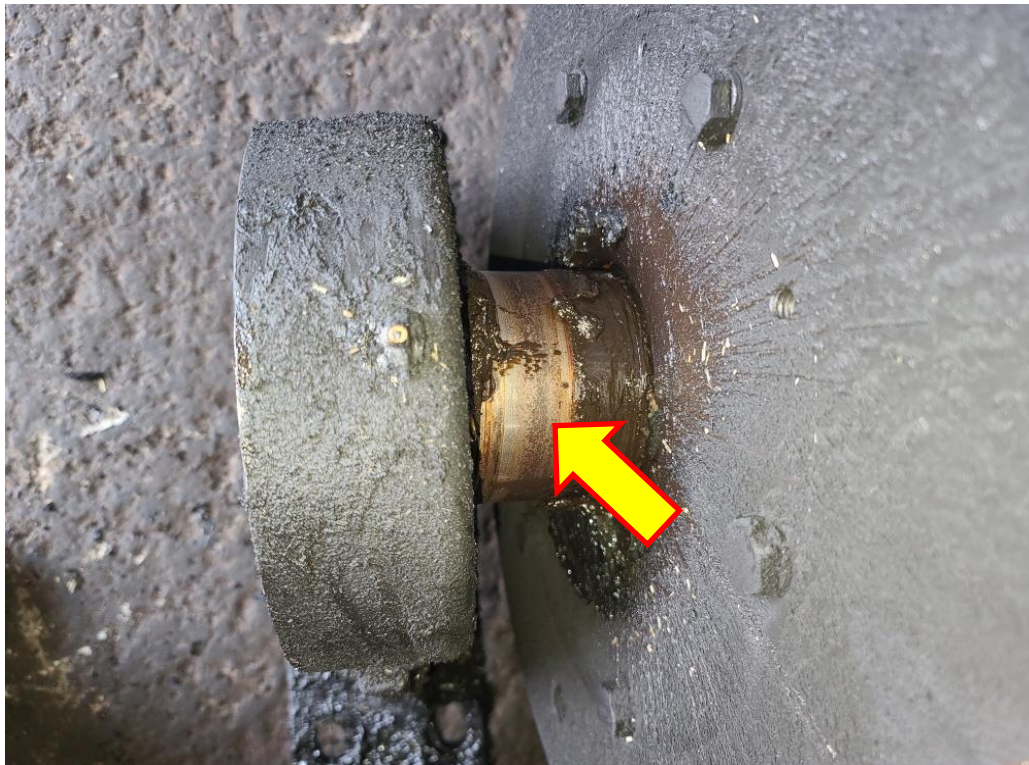
외부검사	V-BELT PULLEY 보강 BRACKET SHAFT 흐름현상 BEARING 빠져나옴
------	--

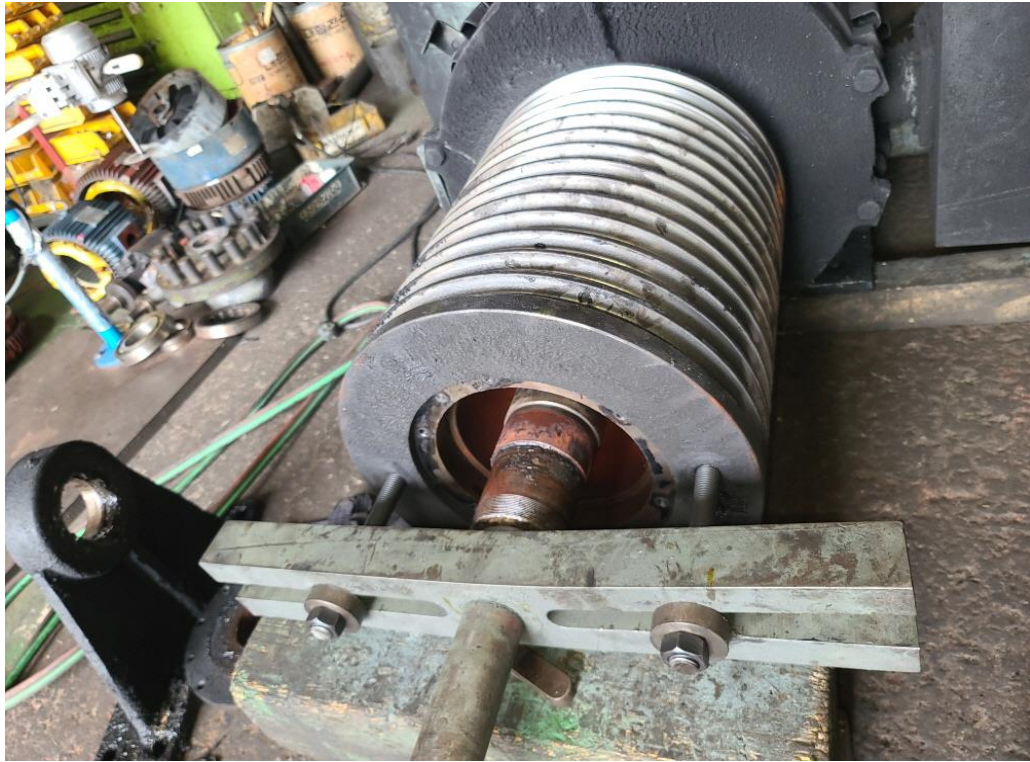
V-BELT PULLEY	취외 실시
---------------	-------

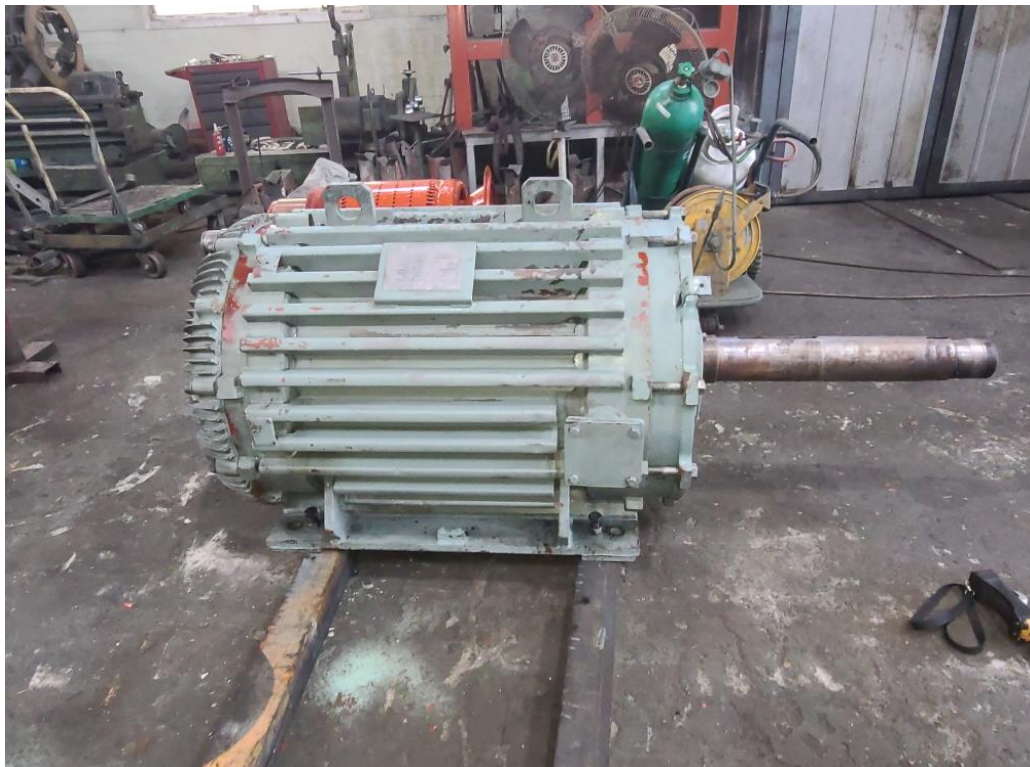
Ass'y	외부 기름띠 및 불순물 제거 실시
-------	--------------------

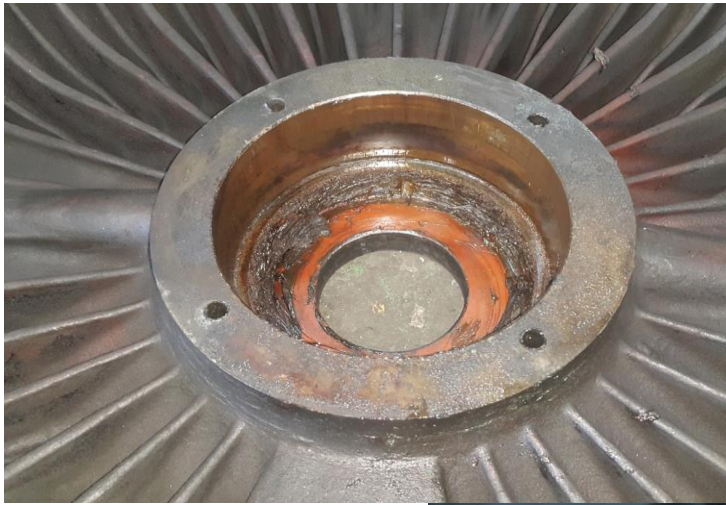
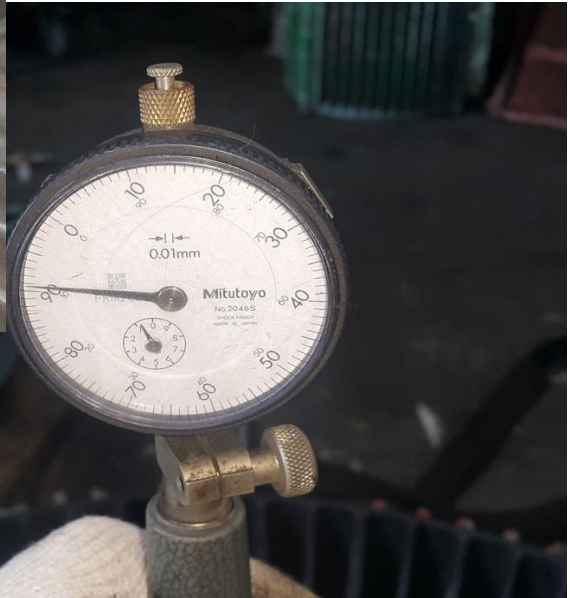
BRACKET	반 부하측 HOUSING 측정치 10/100으로 불량
---------	-------------------------------

반 부하측 HOUSING METALLIZING 연마 후 검사 0/100

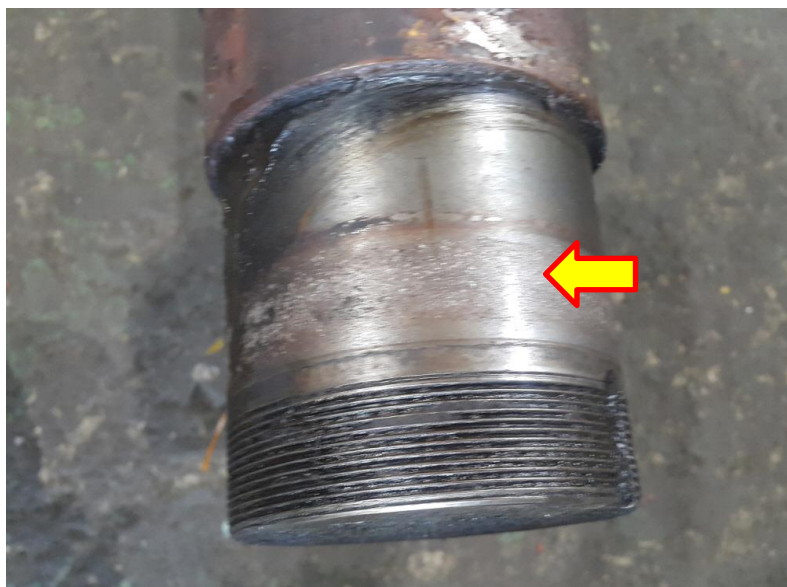
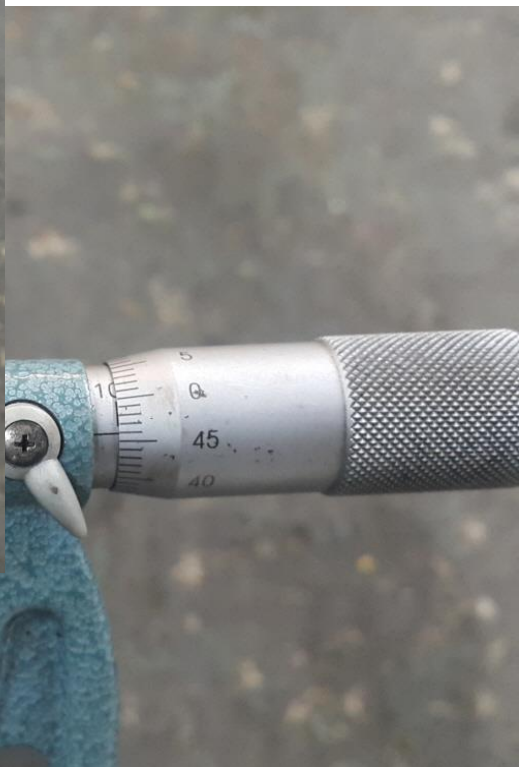
부하 측	V-BELT PULLEY 보강 SHAFT 검사 -4/100으로 불량
------	---------------------------------------

SHAFT METALLIZING 연마 후 검사 $\Phi 100$, 1/100

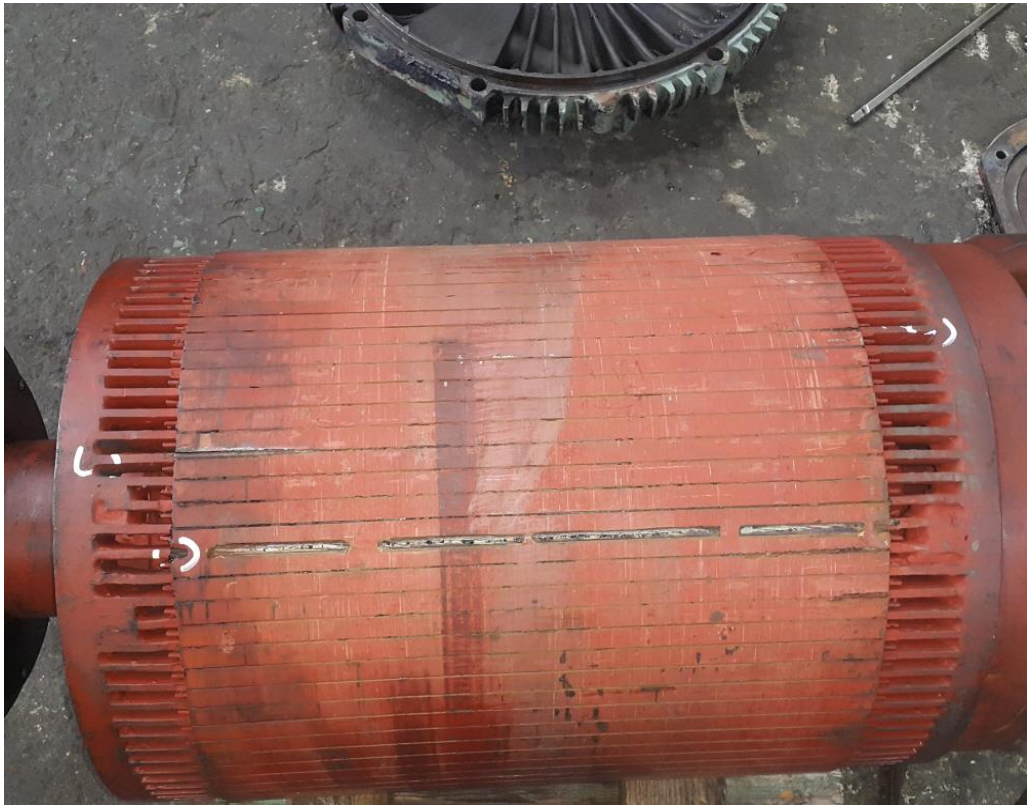
ROTOR	분해 후 CRACK 검사
-------	---------------

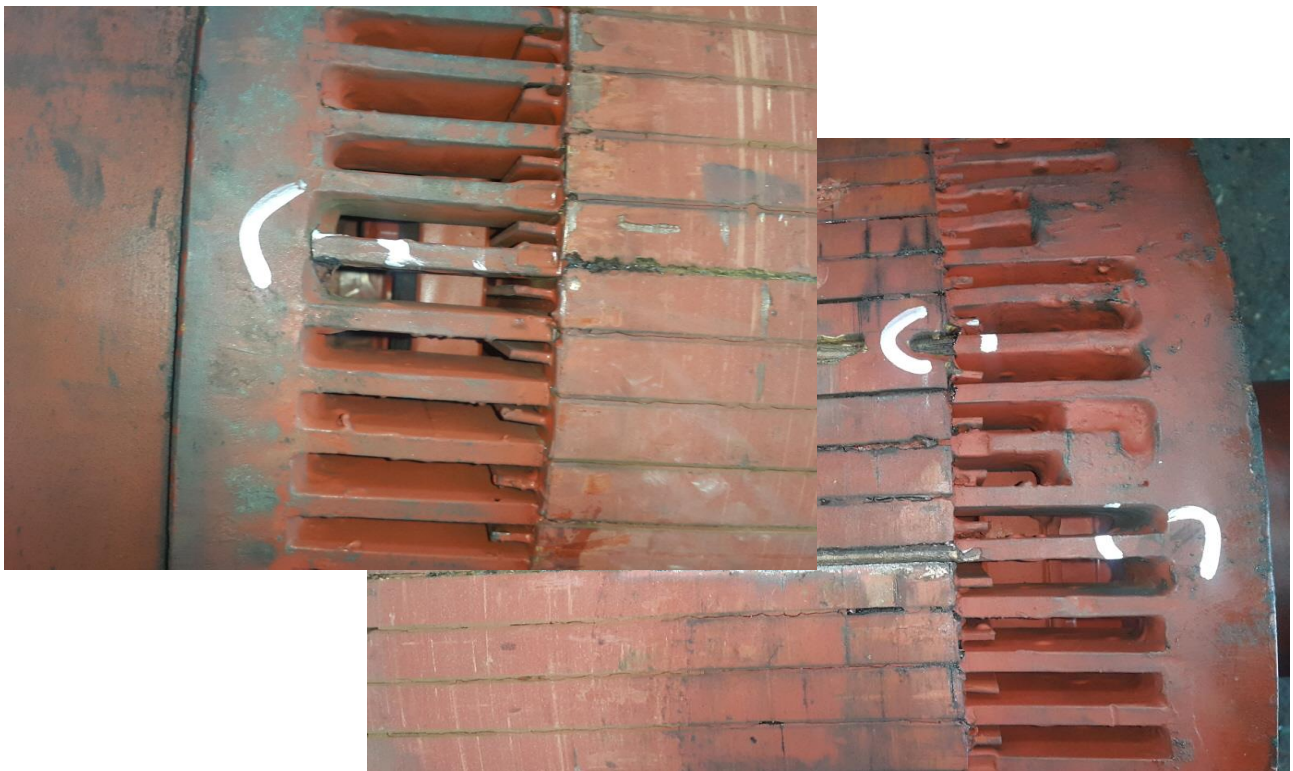
ROTOR	ROTOR BAR CRACK현상
-------	-------------------

ROTOR	BAR WELDING 보수 후
-------	------------------

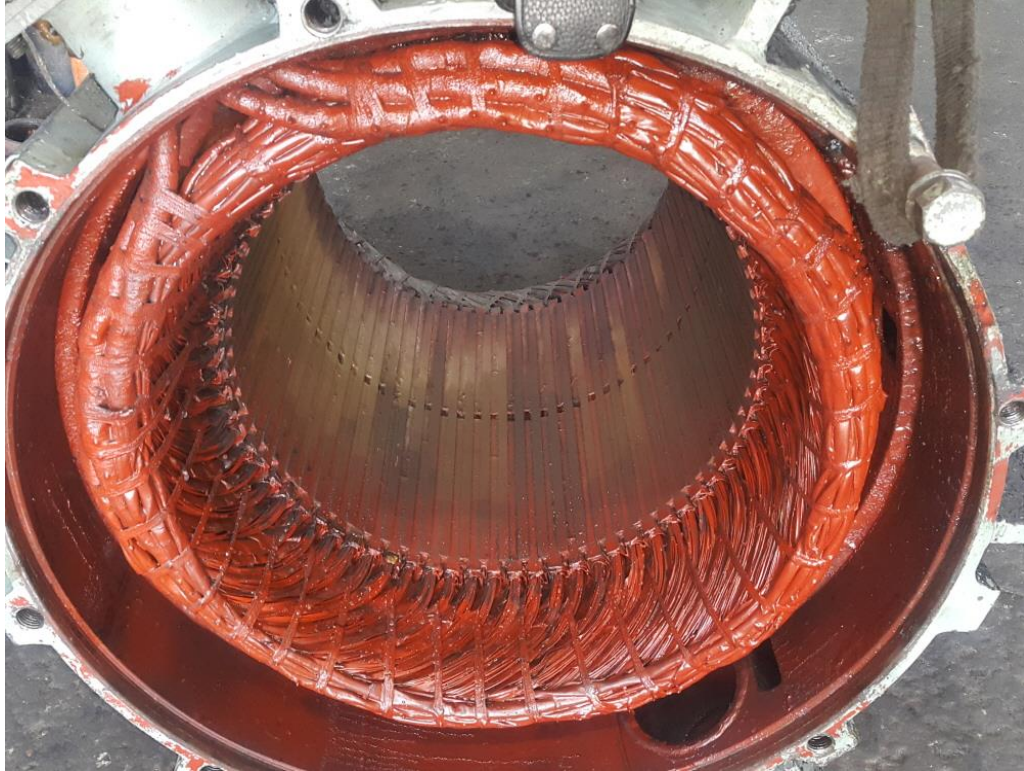
STATOR 권체	분해 후
-----------	------

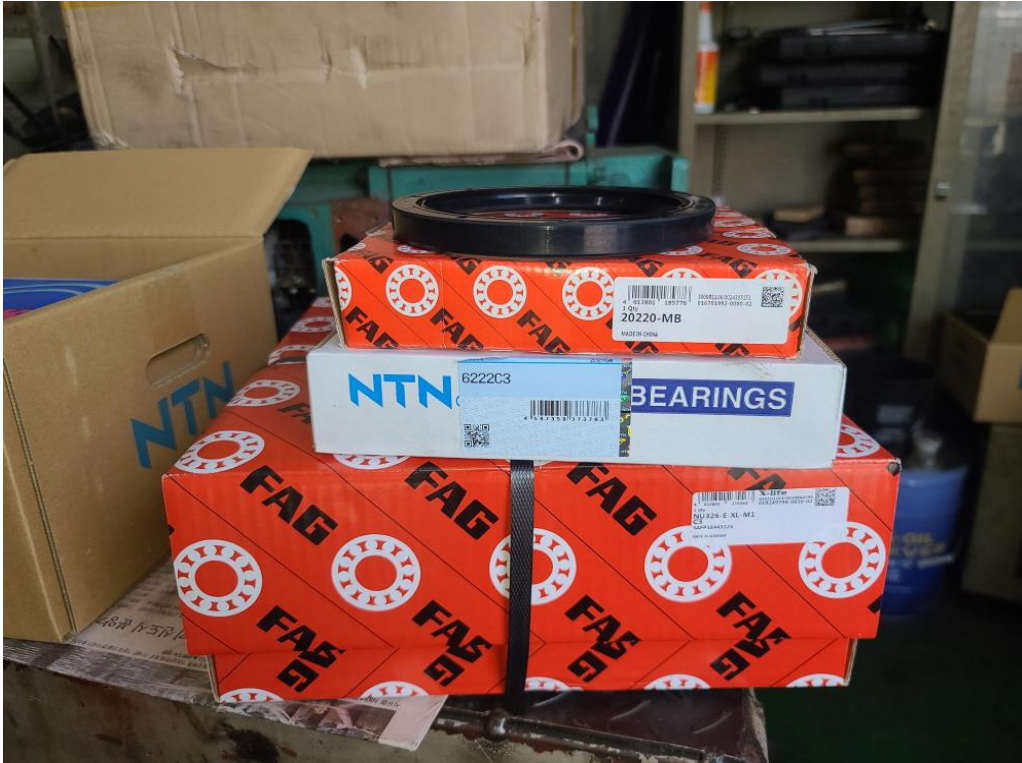
교환될 BEARING

및 OIL SEAL(20220, NU326은 하중이큰 신주망 으로 교환됨)

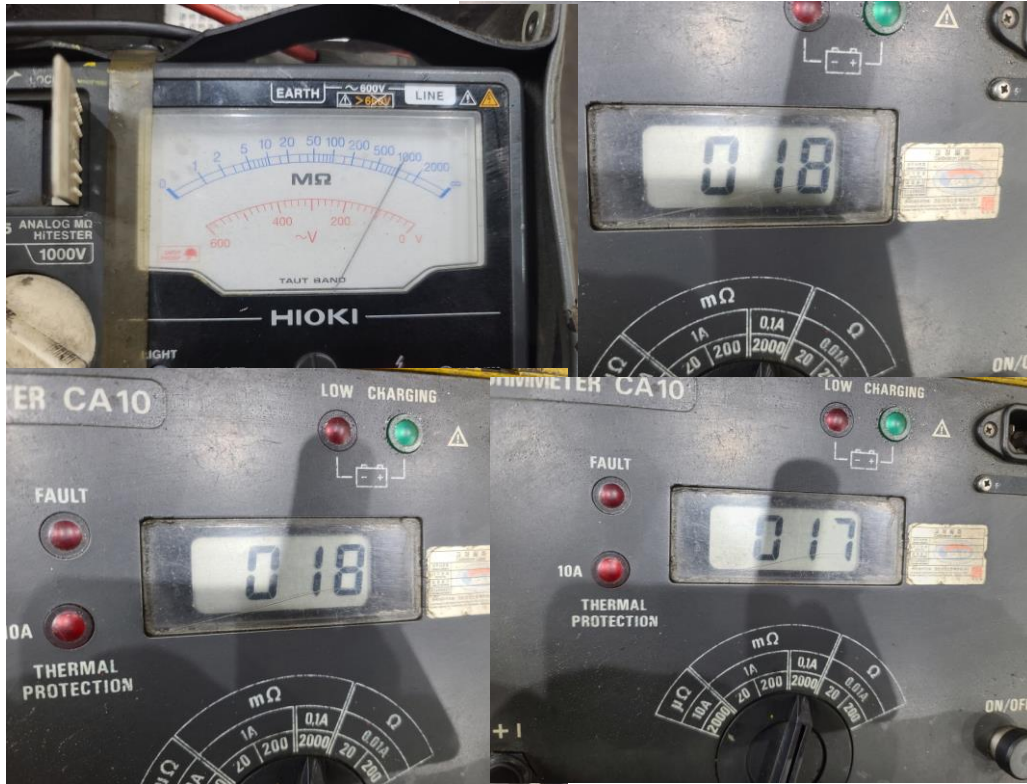
출고검사

절연저항 & 각 상 LINE별 권선저항

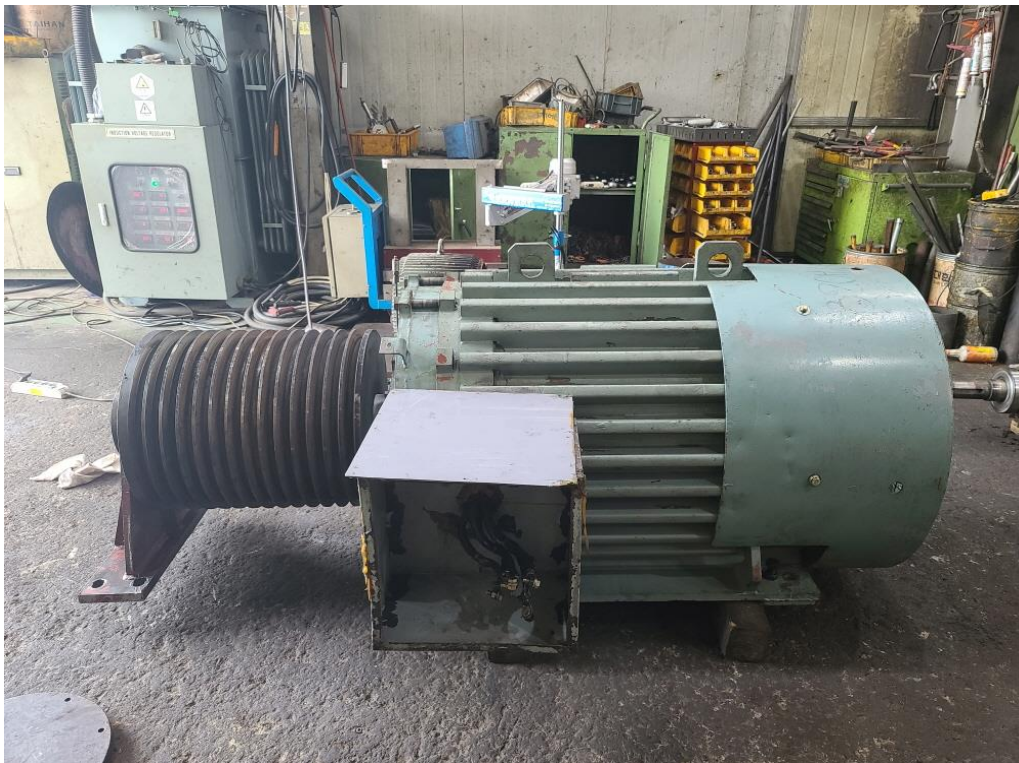
Ass'y	출고검사 후
-------	--------
