공사명: 주단가공공장 HL(L102)

규격: DC MOTOR 180KW 및 BLOWER 20HP2P

REPAIR 내역: 분해 조립 및 불순물 CLEANSING DRYING  
INSULATING VARNISH DIPPING DRYING  
COMMUTATOR 동심도 가공 및 UNDERCUTTING  
부하HOUSING METALLIZING 연마  
BEARING및 BRUSH 교환  
BLOWER MOTOR REWINDING  
출고검사 시운전 TEST

작업 공정 사진

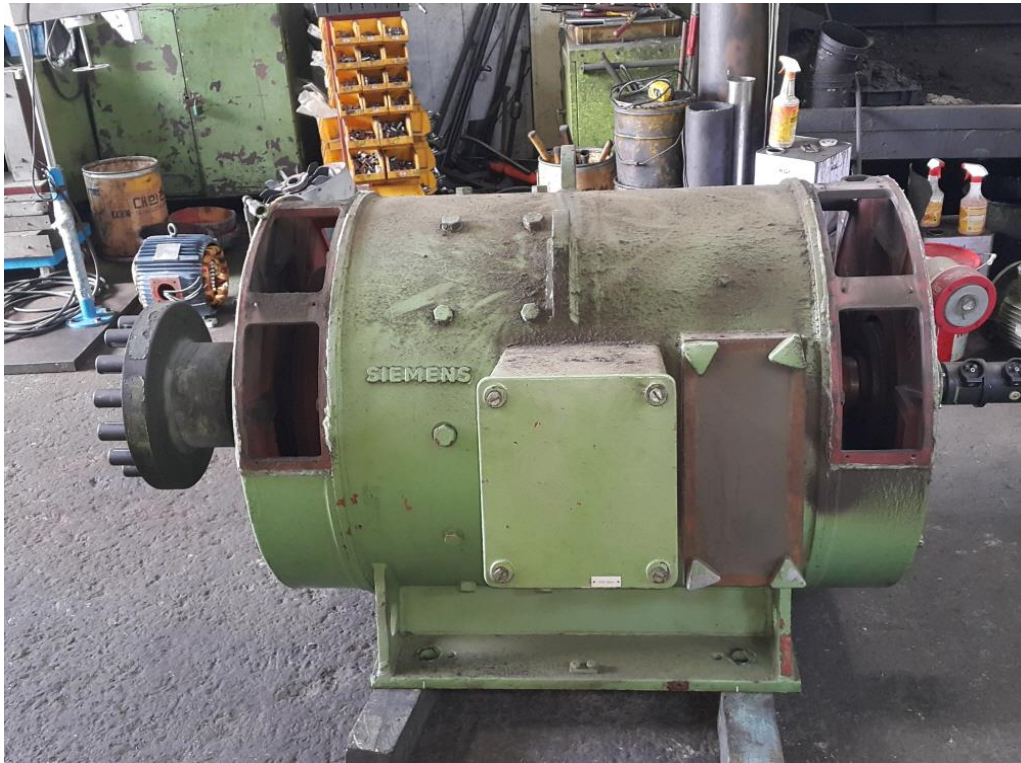
Ass'y

분해 전

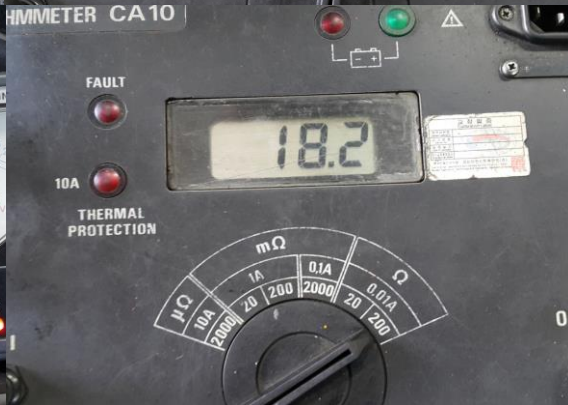
FIELD  
권선저항

절연저항 이상 & 권선저항

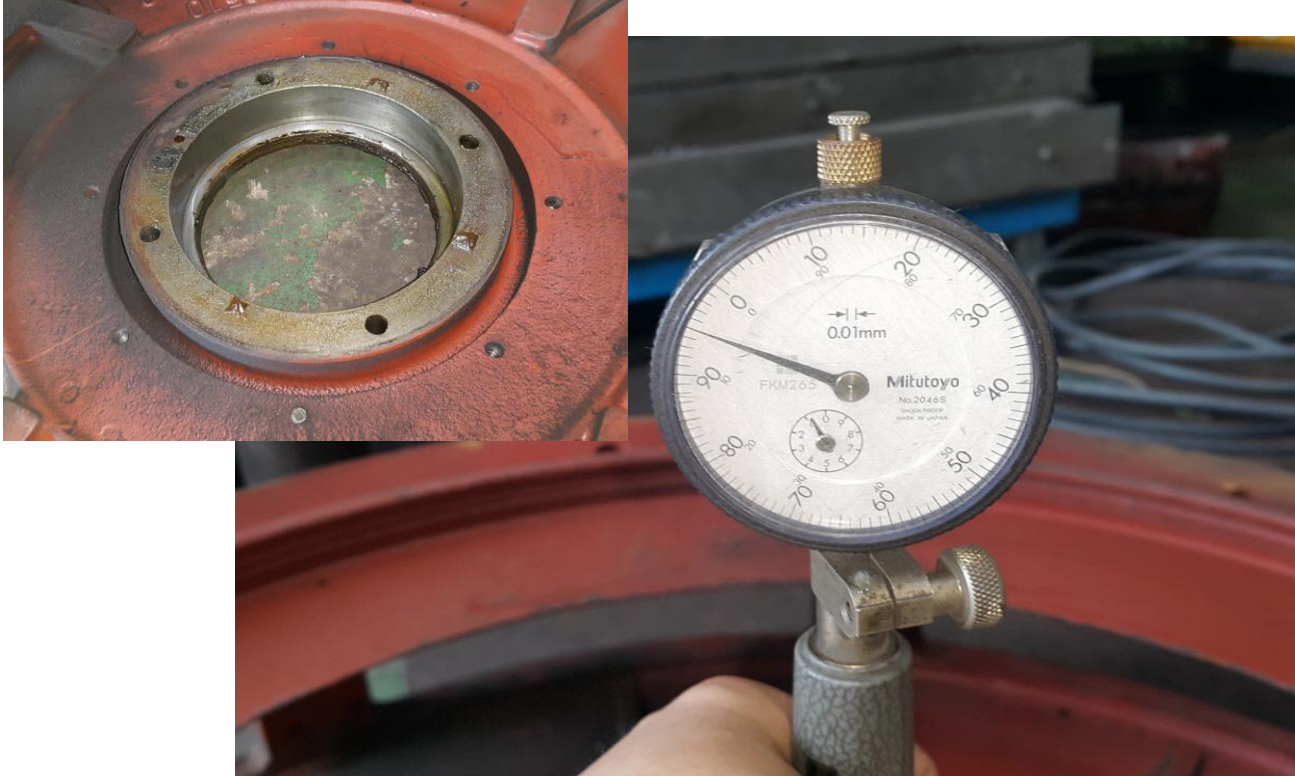
BRACKET	부하측 HOUSING 검사 5/100으로 불량
작업공정	DC MOTOR 180KW RECONDITION

BRACKET	부하측 HOUSING보수 후 검사 0/100
작업공정	DC MOTOR 180KW RECONDITION

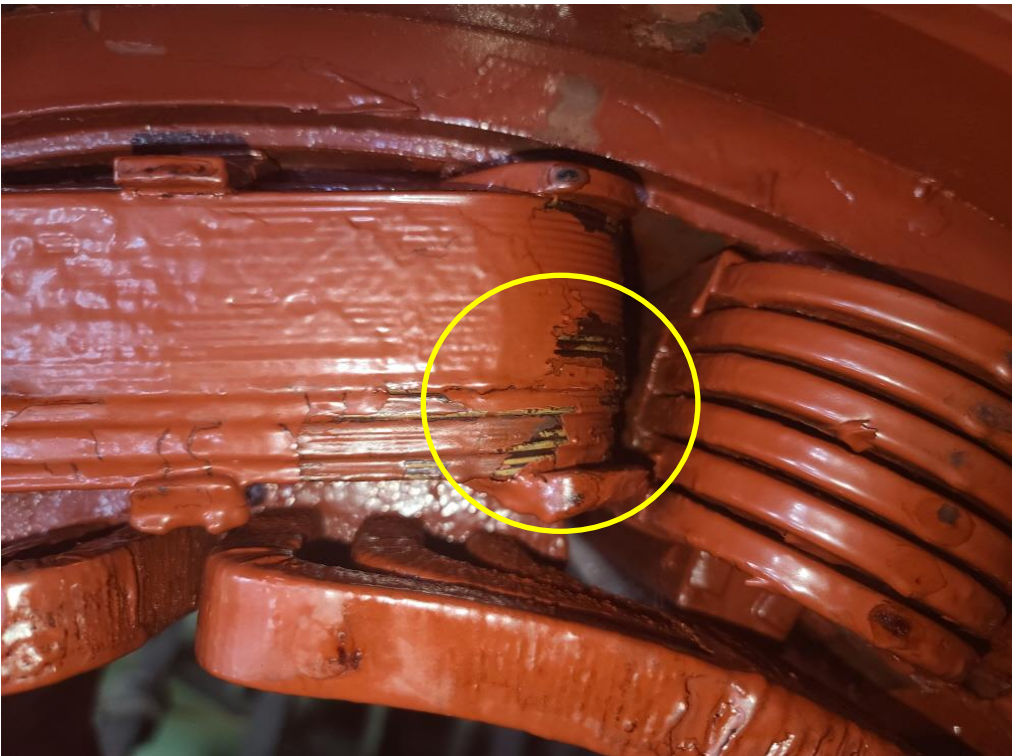
계자 권선

장기간 사용으로 ENAMEL COIL의 INSULATION 탈피형상 부분 발생  
2018년 예방정비시 저항값 18Ω과 변화없음

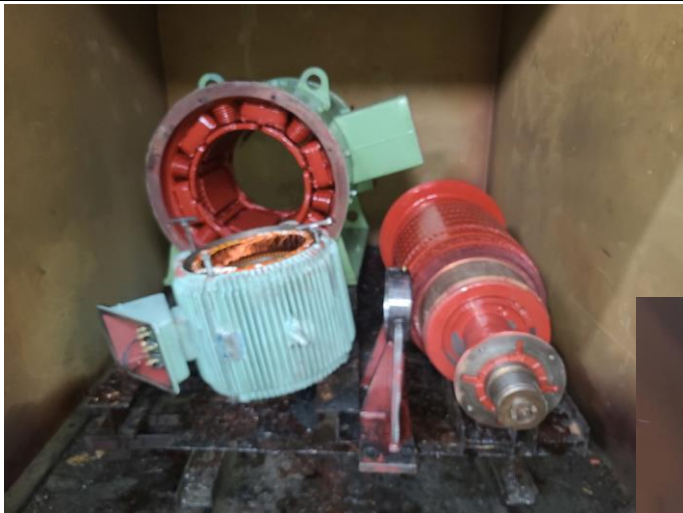
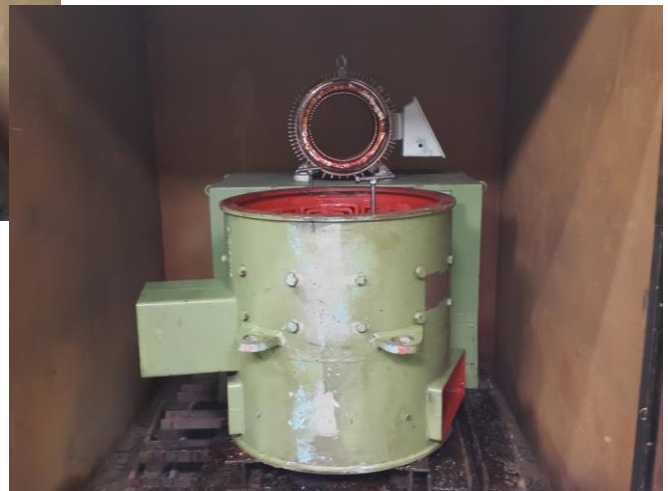
권체

3회 건조 실시하였으나 절연저항이 주위 환경에 민감하게 반응 하고  
 장기간 사용으로 INSULATION의 피로누적등 한계점에 도달한 것 으로도 짐작 됨

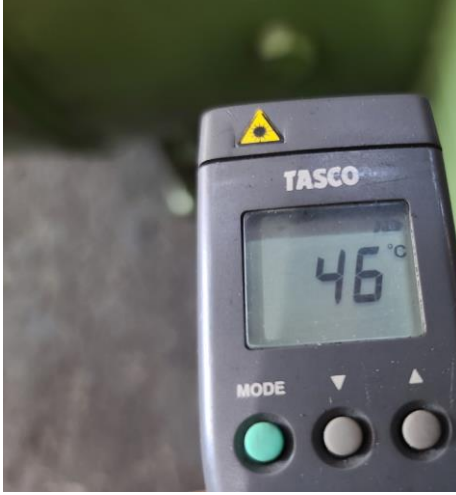
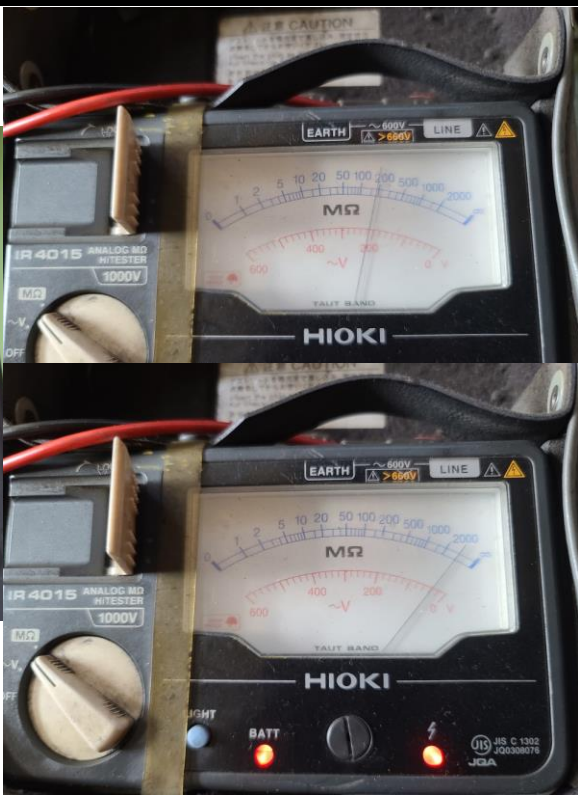
<p>ARMATURE</p> <p>FIELD</p>
권선검사	온도가 높아질수록 절연값 상승	
작업공정	DC MOTOR 180KW RECONDITION

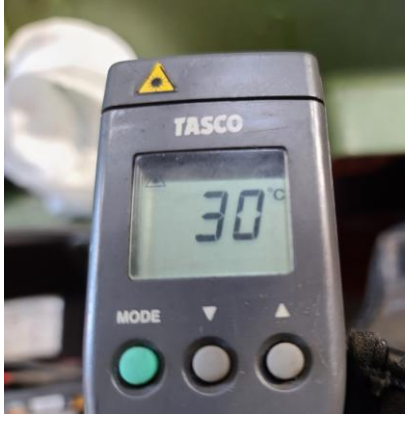
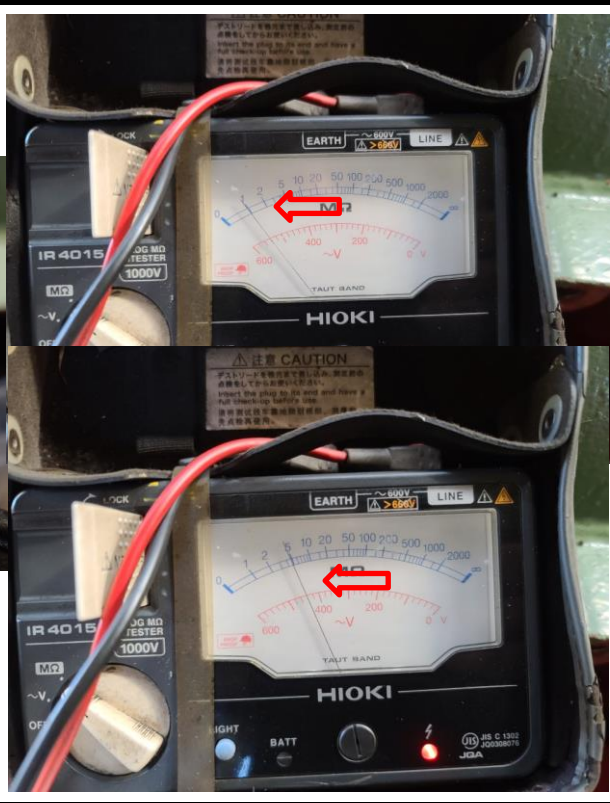
<p>ARMATURE 1MΩ</p> <p>FIELD 5MΩ</p>
권선검사	대기온도일때

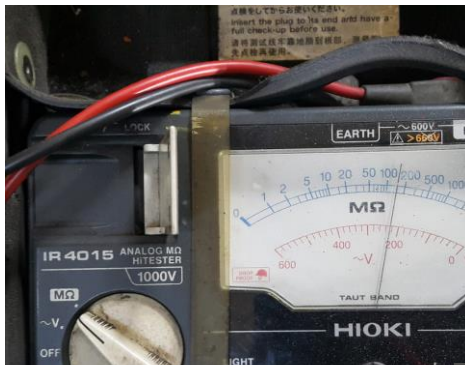
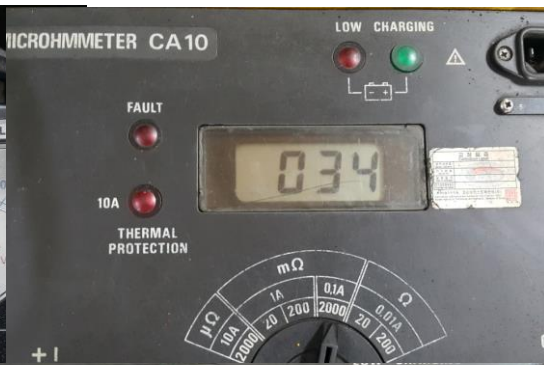
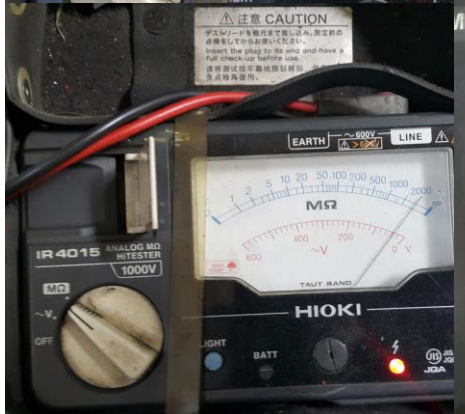
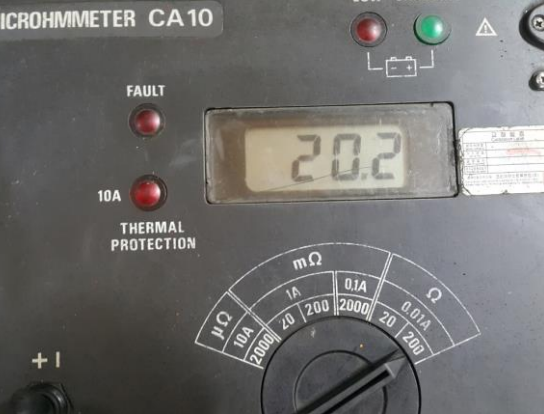
출고검사

절연저항 & 권선저항

시운전 TEST가 끝나고 45℃일때 검사한 값 입니다

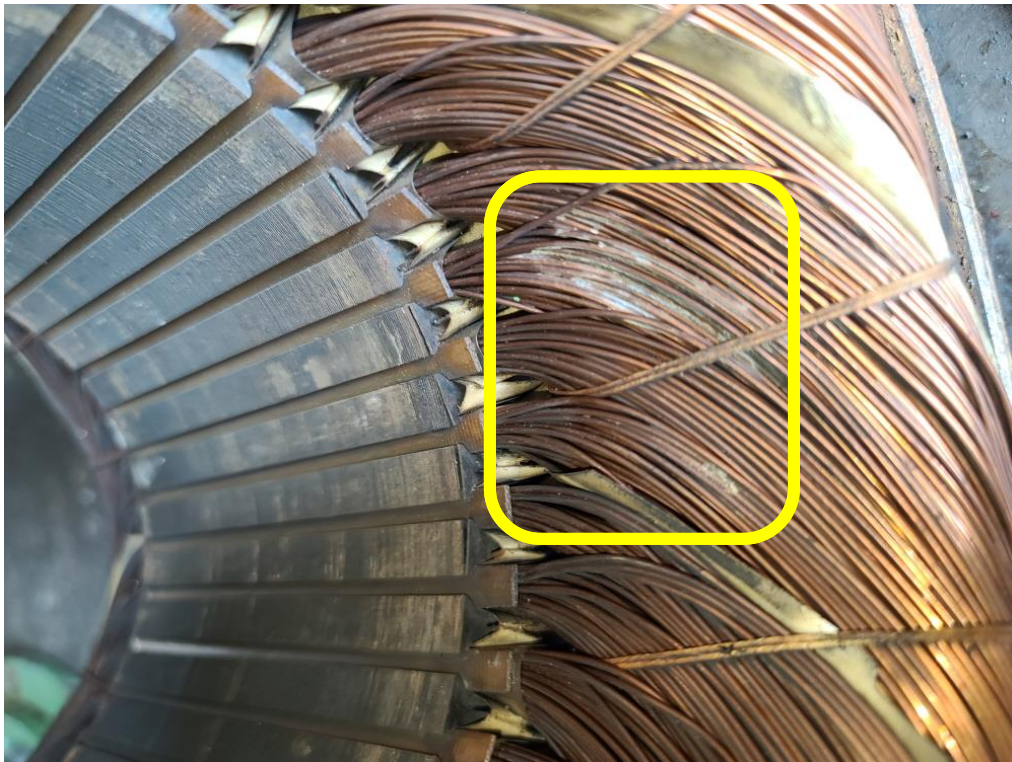
권선 부

장기간 사용으로 ENAMEL COIL의 INSULATION 부식 현상 진행

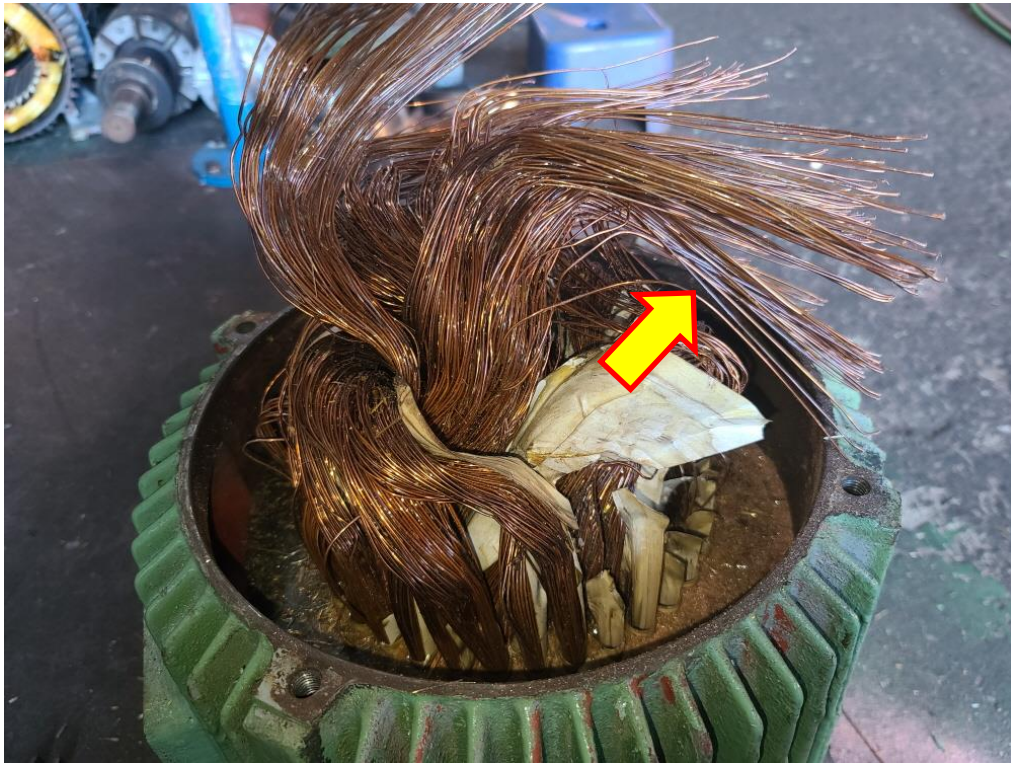
STATOR 권체

육안 검사에서 품질 불확실로 판단되어 재권선이 요구 됴슴

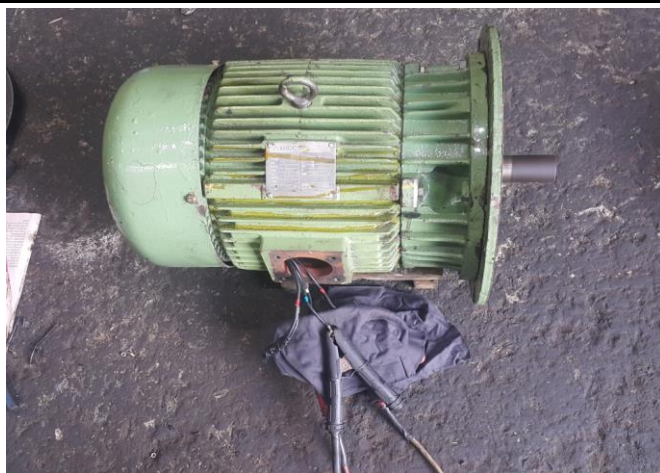
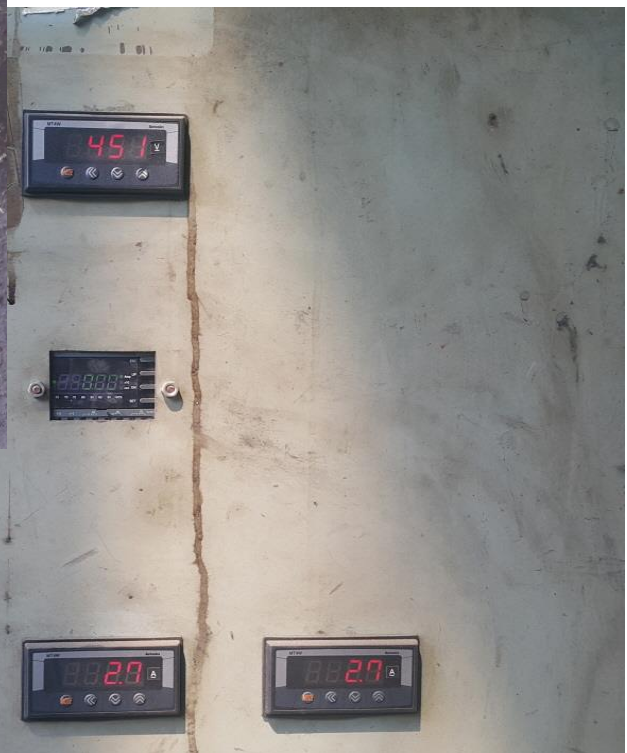
출고검사

시운전 TEST실시 운전 CURRENT

기존 Y로 운전 중이나 이 MOTOR는 Δ운전 440V 입니다
