# 작업결과 보고서

반출정비

작업기간	2021. 07. 15~ 2021. 07. 27	감독부서	전기부
수중PUMP MOTOR 100HP4P	1 재권선작업	3	
	2 베어링 정비작업	6314	3
	3 베어링 정비작업	6317	3
	4 베어링 정비작업	7317	3
	5 Housing육성가공	6314	2
	6 Shaft육성가공	6317	4
	7 임펠라 외		
작업결과 확인	운전 상태 양호

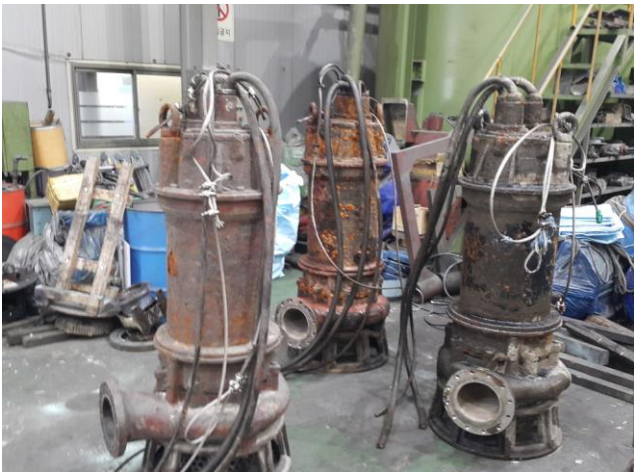
Ass'y

반출 후 분해 전

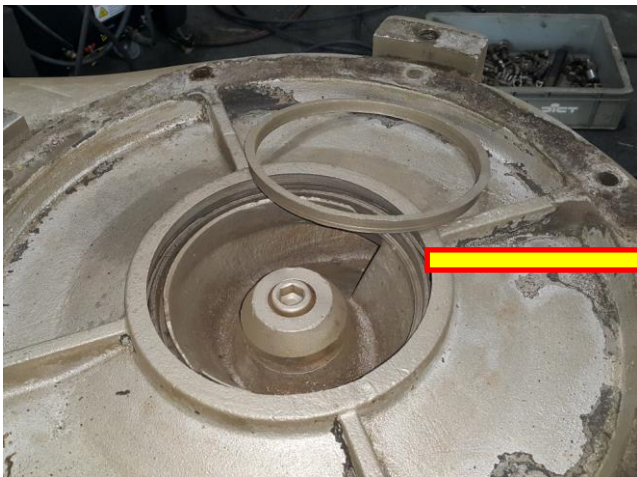
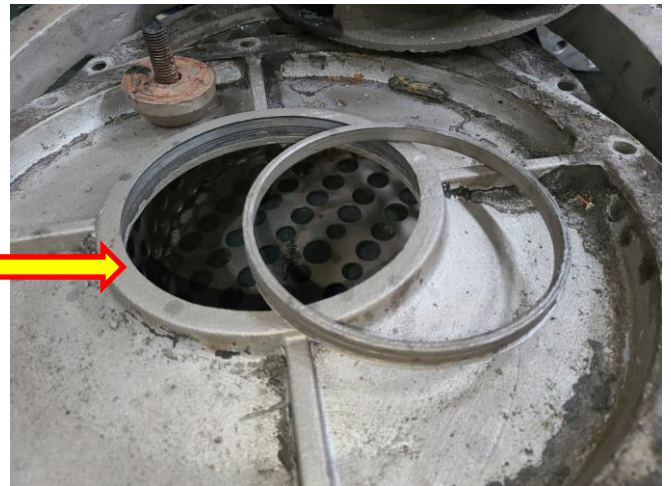
고유 NUMBER 1

석송 COVER 뒀가 끼어 마모된 현상

입고검사

부품 구매가 불가하여 보수 후 사용

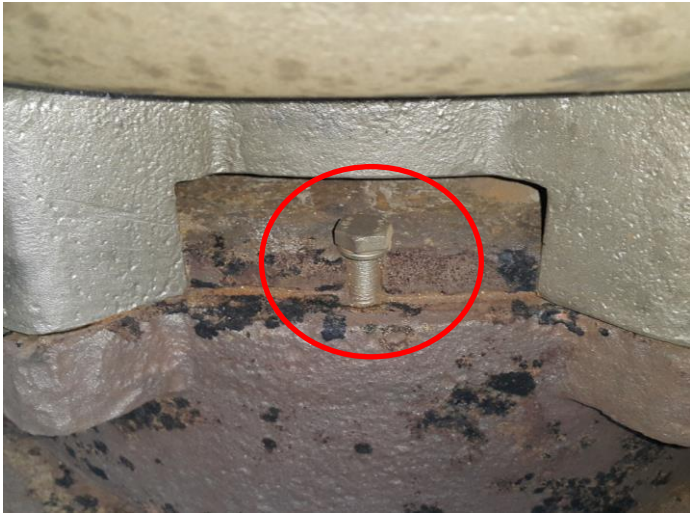
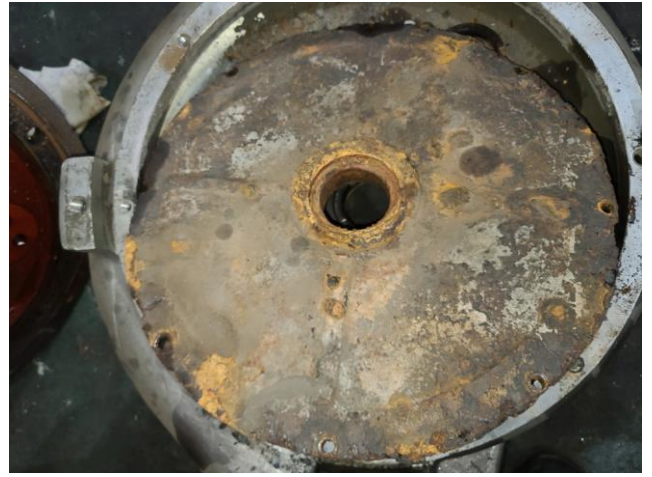
Water Chamber SEAL부

Water Chamber    맞춤형 주문생산품이라 제작사의 부품

생산에 한계가있어 주물 개별부품 구매에 수개월 소요

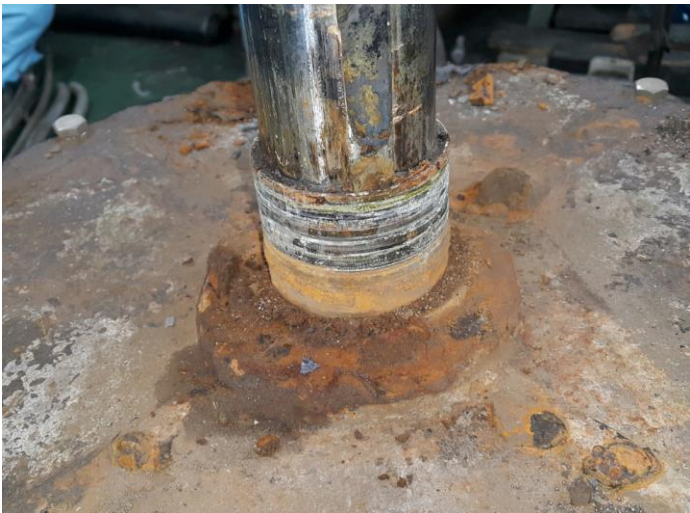
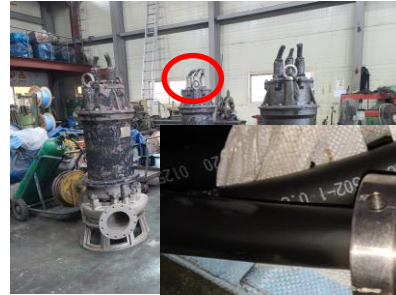
부식되어  
재 사용불가

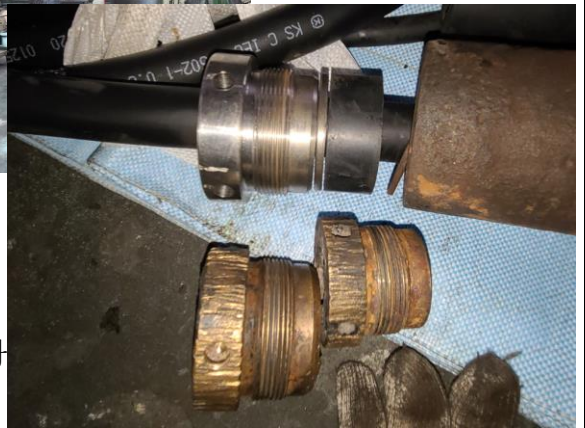
입고검사

BUSHING등 가공품은 현품 맞춤

3번 외 Cable Adapter 교환 2대

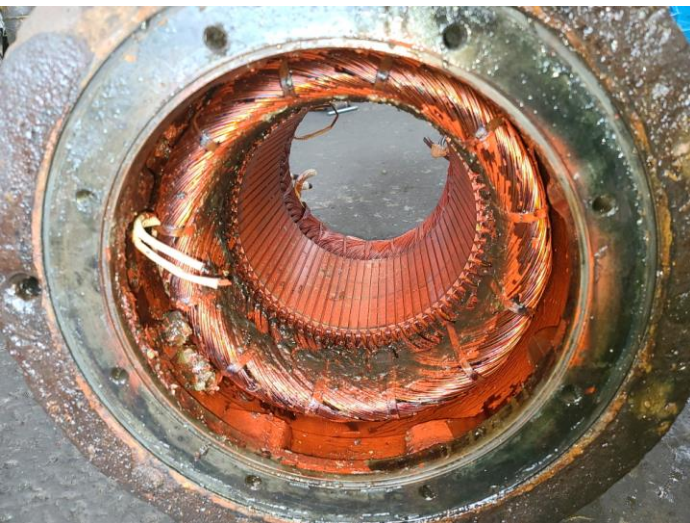
입고검사

STATOR권체 분해 후

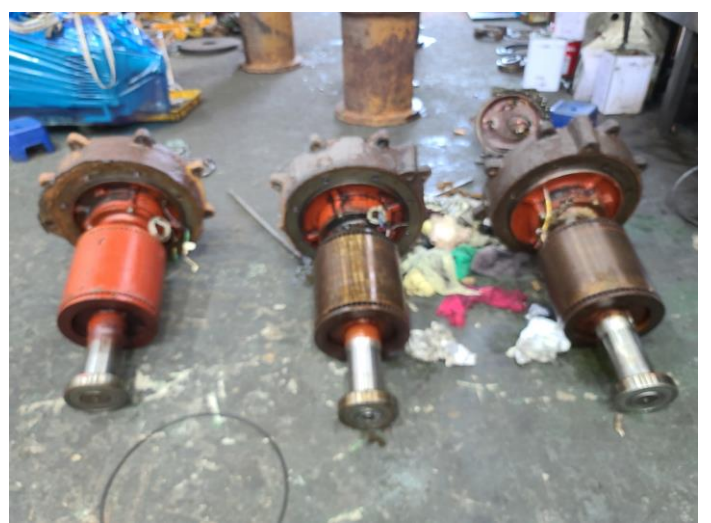
입고검사

ROTOR 분해 후

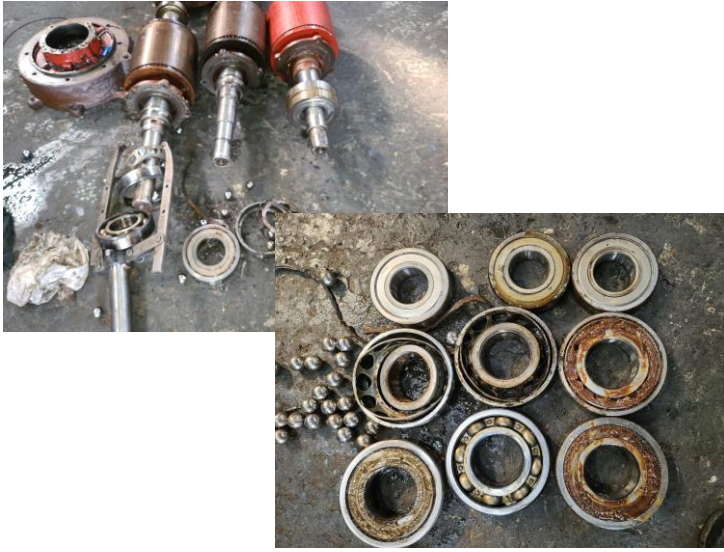
입고검사

ROTOR BEARING취외

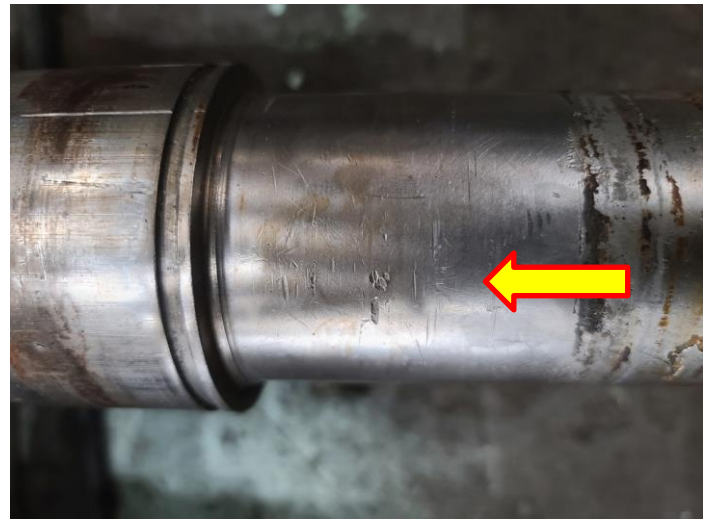
입고검사

MECHANICAL SEAL부 SCRATCH 보수

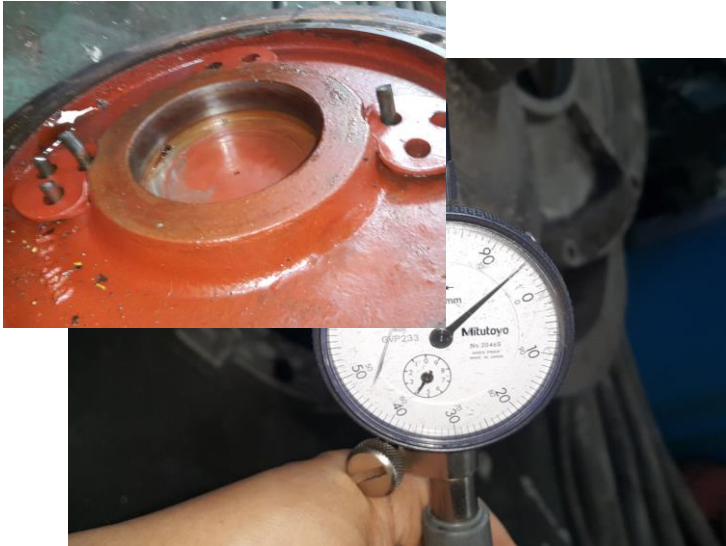
입고검사

반 부하측 HOUSING 5/100으로불량
