# 작업공정사진철

공사명: 단조PRESS MAIN PUMP MOTOR

규격: AC MOTOR 940KW 6P

REPAIR 내역: 분해 조립 및 조립부품 불순물 CLEANSING  
INSULATING VARNISH DIPPING DRYING  
압축 BEARING 교환  
반부하 HOUSING METALLIZING 연마  
ROTOR BALANCING  
입 출고검사 시운전 TEST 및 COLOR PAINTING

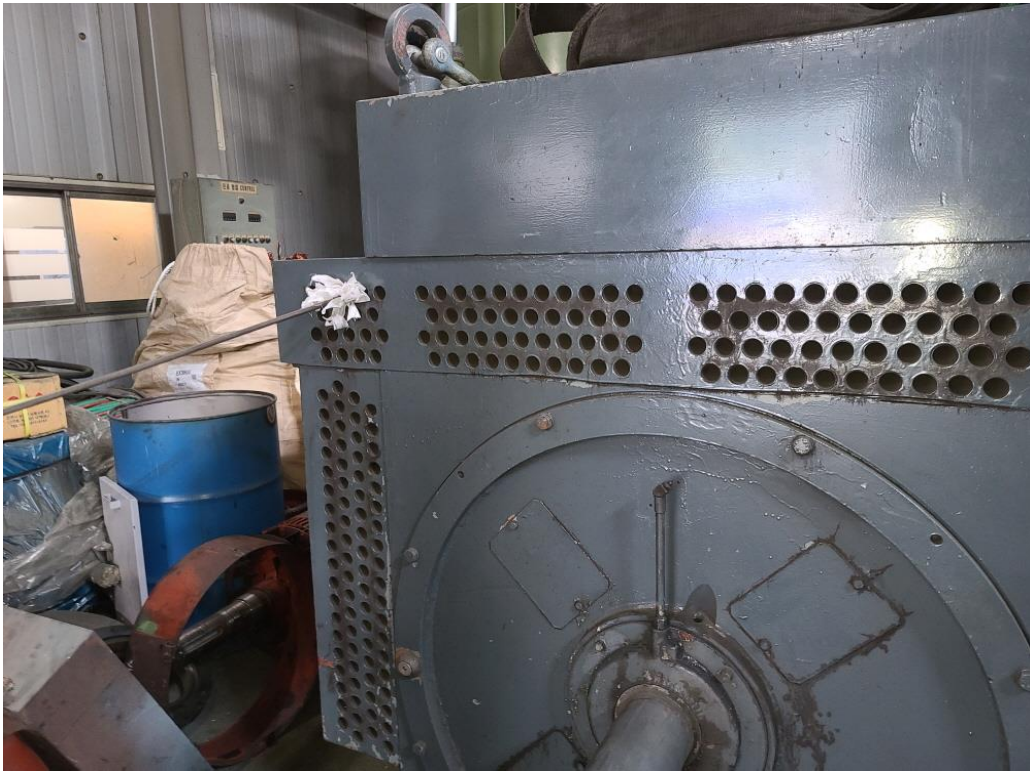
Ass'y

AC MOTOR 940KW 6P 입고검사

분해 냉각구 청소 실시

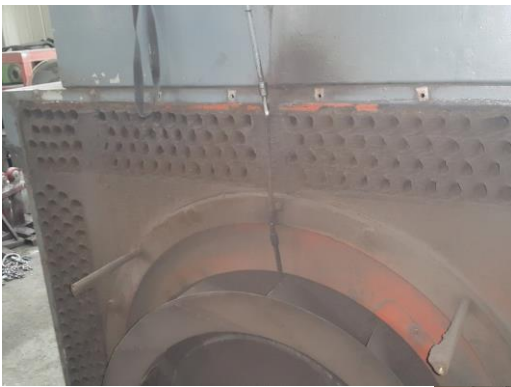
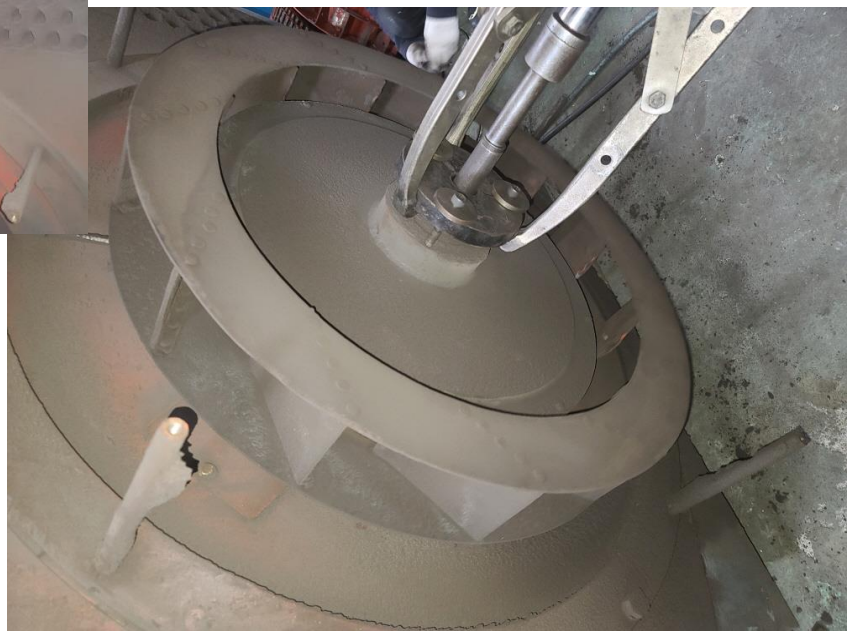
Ass'y

AC MOTOR 940KW 6P 입고검사

분해실시

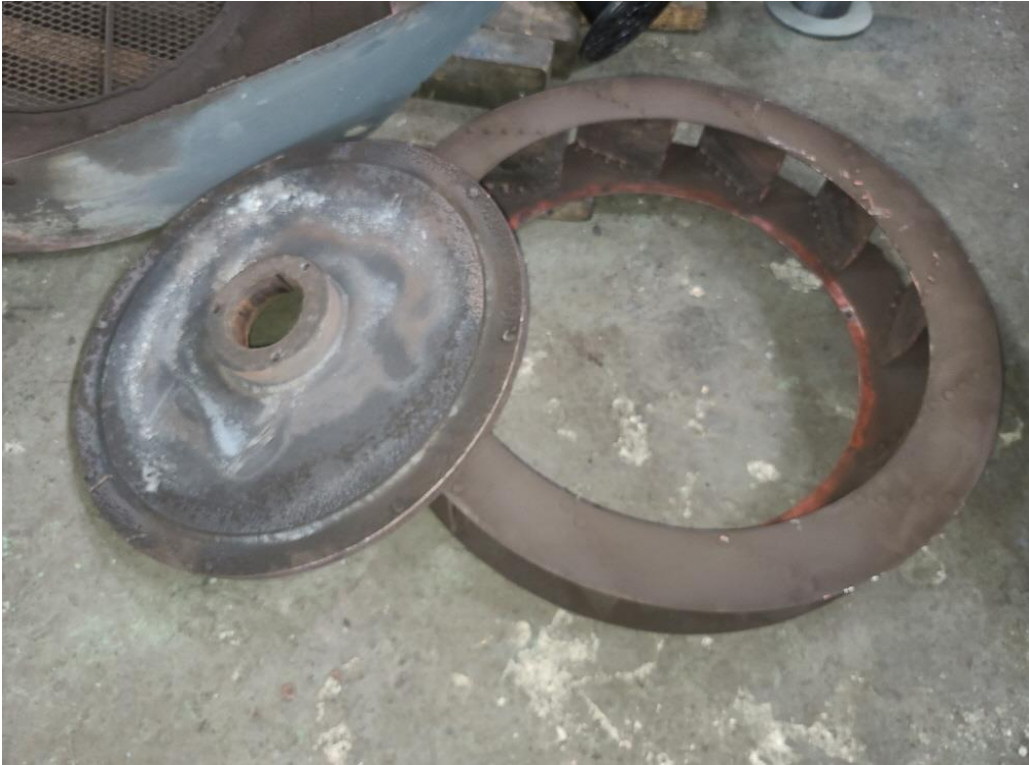
냉각 FAN	BOLT파손으로 분리 되어 있음
작업공정	AC MOTOR 940KW 6P 입고검사

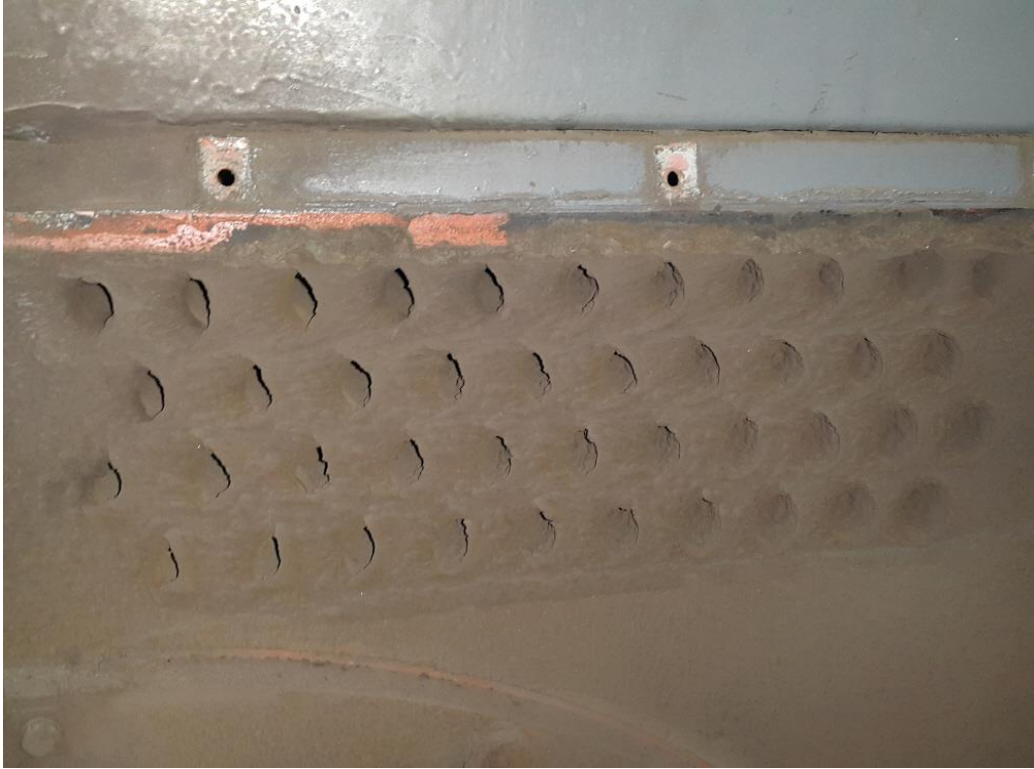
냉각 구	분진 흡착

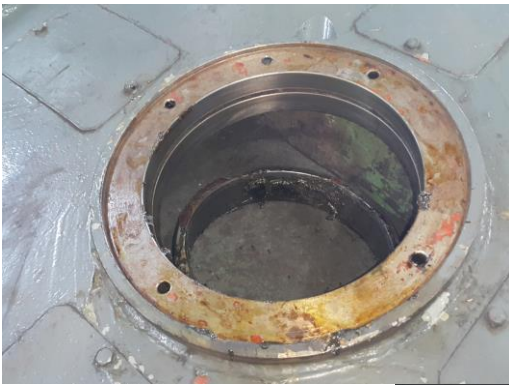
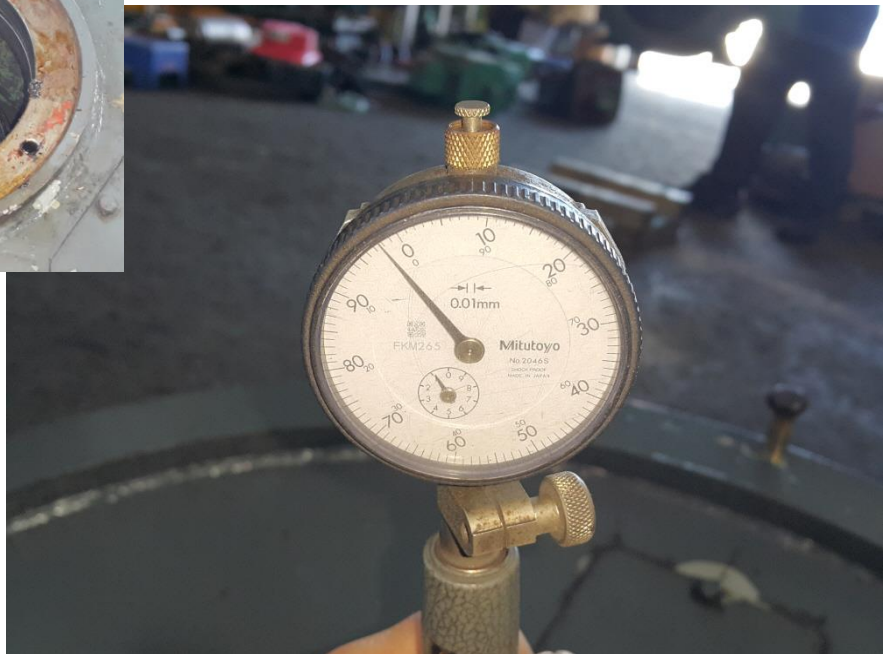
부하 측

HOUSING검사 2/100로 재 사용

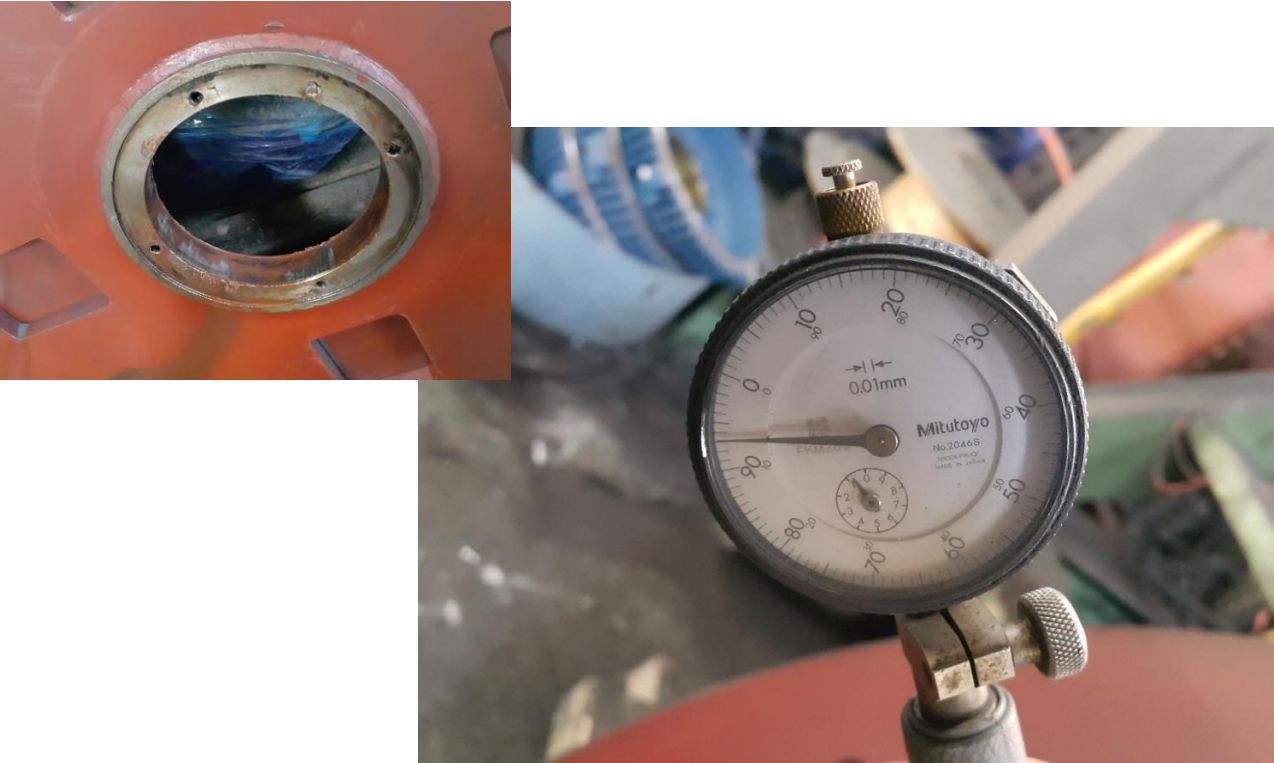
반부하 측	HOUSING검사 7/100로 불량
작업공정	AC MOTOR 940KW 6P 입고검사

반 부하측 HOUSING 보수 후 검사 0/100

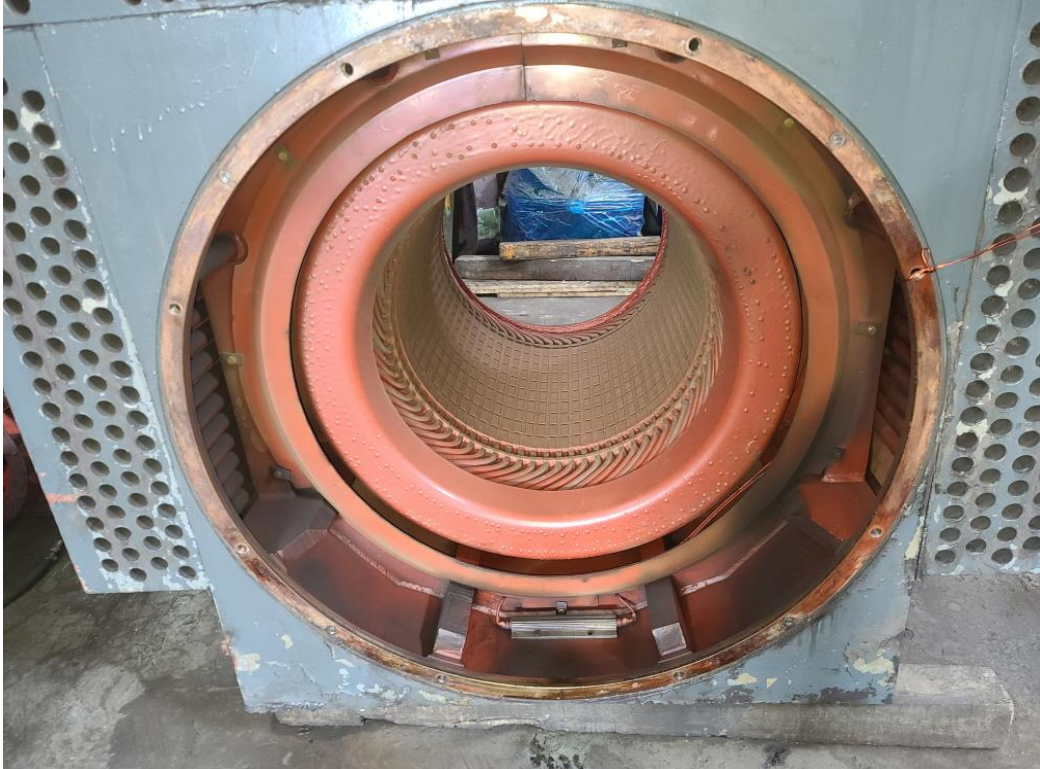
STATOR권체	외부 세척 및 분해 후 권체

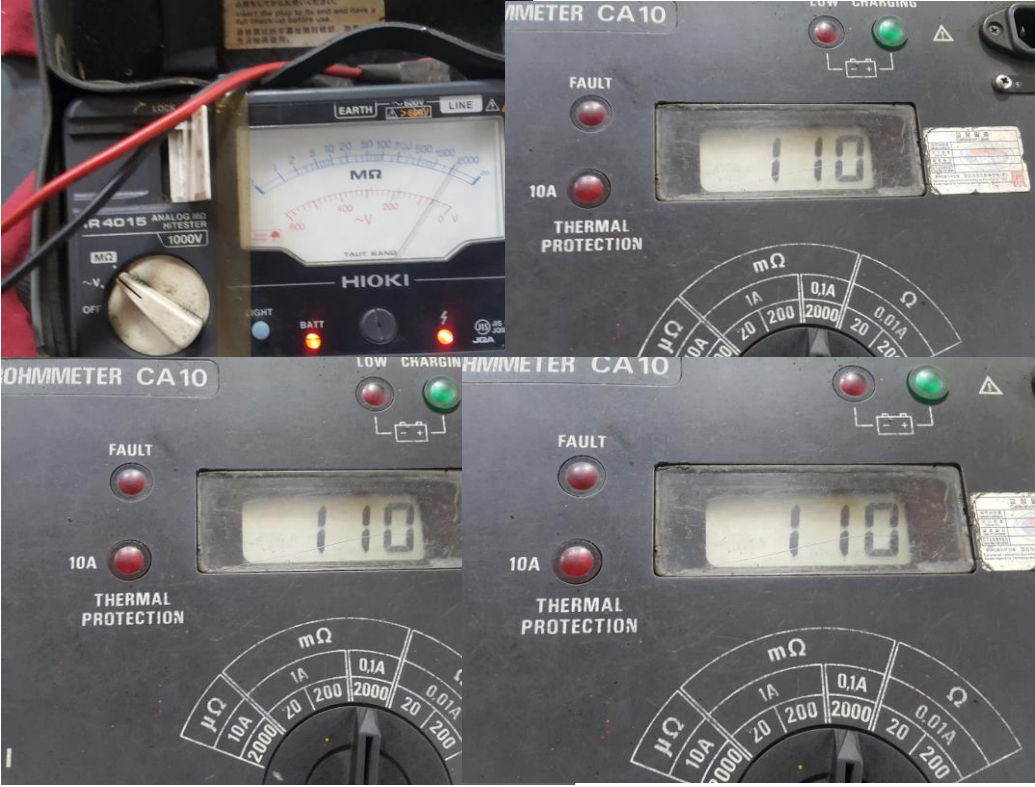
출고검사	절연저항 & 각 상별 권선저항

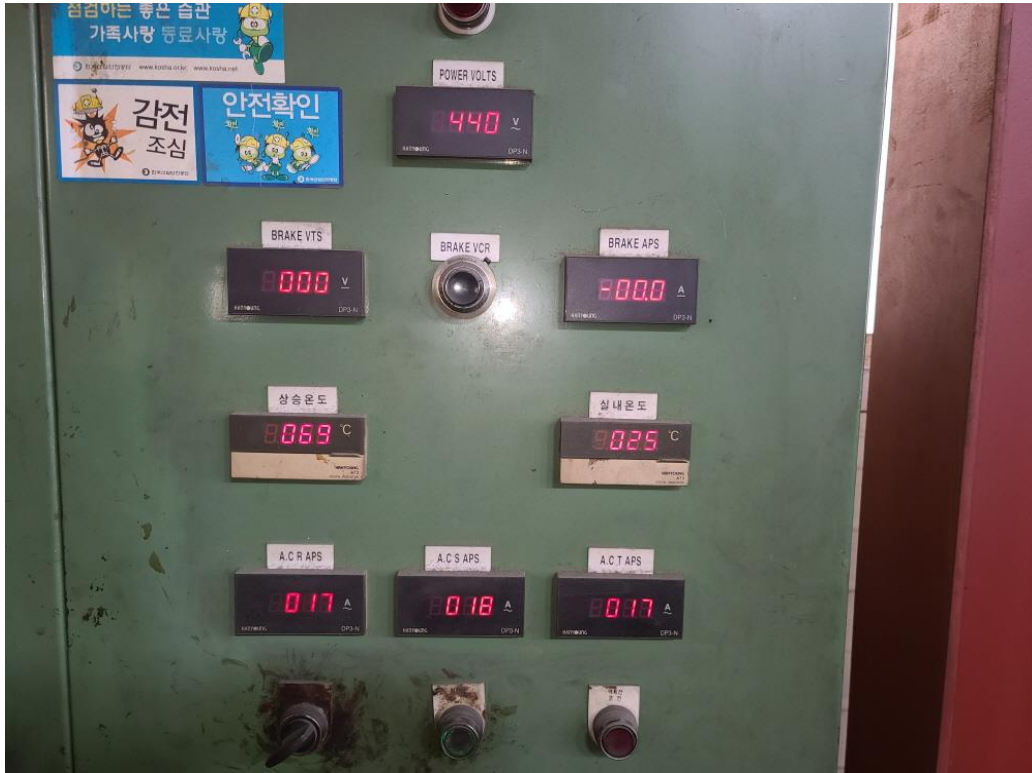
출고검사

시운전 TEST 운전 CURRENT

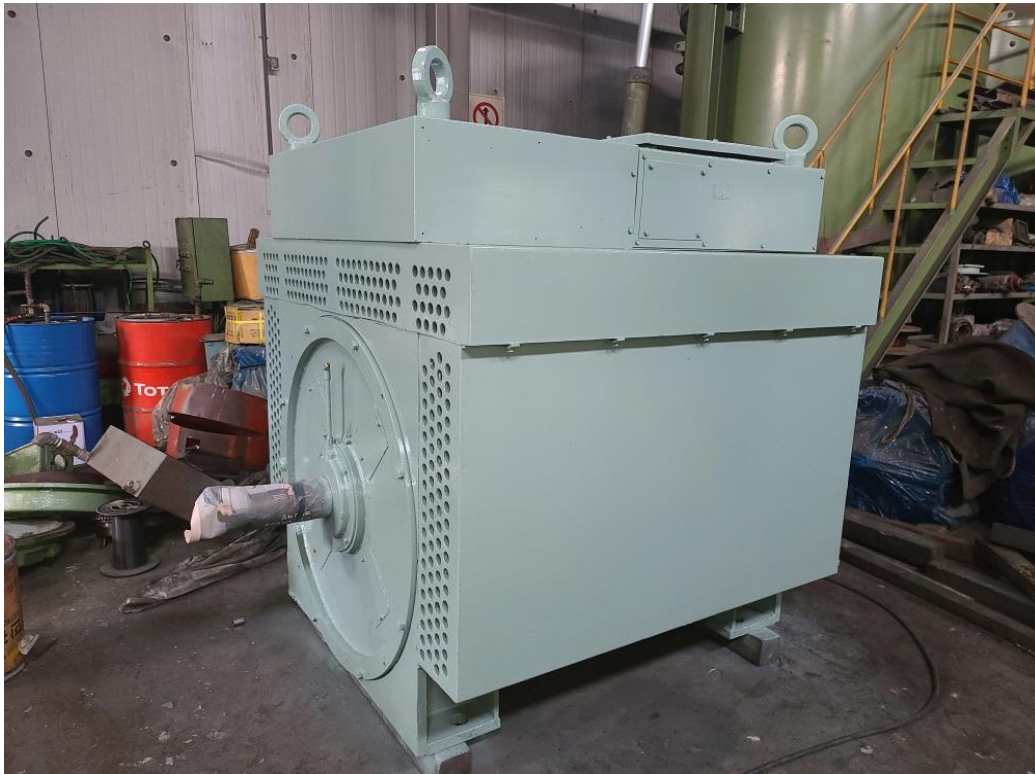
Ass'y

출고검사 후

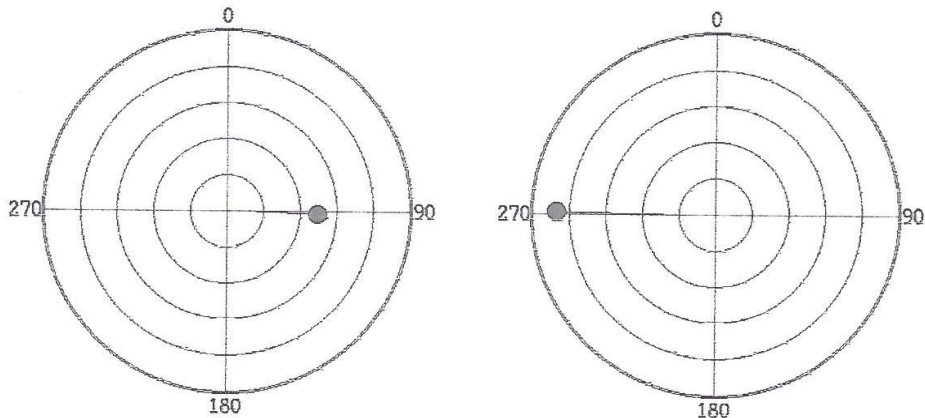
CORRECT UNBALANCE GRAPH (max = 50.0 gr )

PART NAME : AC ROTOR 6P			
CUSTOMER : .			
TEST TIME : 2021. 5.31 9:37:54			
GRADE	: G 6.3	RATING SPEED	: 1200 rpm
WEIGHT	: 1484.000 kg	TESTING SPEED	: 405 rpm
DIAMETER	: 610 mm	CORRECTION	: ADD
ACCEPTABLE UNBALANCE			
PLANE1	: 122.0 gr	PLANE2	: 122.0 gr

PLANE1	PLANE2
UNBALANCE	25.0 gr	43.7 gr
ANGLE	92 deg	271 deg
RESULT	ACCEPT	ACCEPT
