# 작업결과 보고서

인급반출정비

작업기간	2021. 06. 22 ~ 2021. 06. 25	감독부서	전기부
185KW4P	1 재권선작업	1	
	2 베어링 정비작업 6313	1	
	3 베어링 정비작업 NU222	1	
	4 HOUSING육성가공 NU222	1	
	5 BALANCING	1	
작업결과 확인	양호

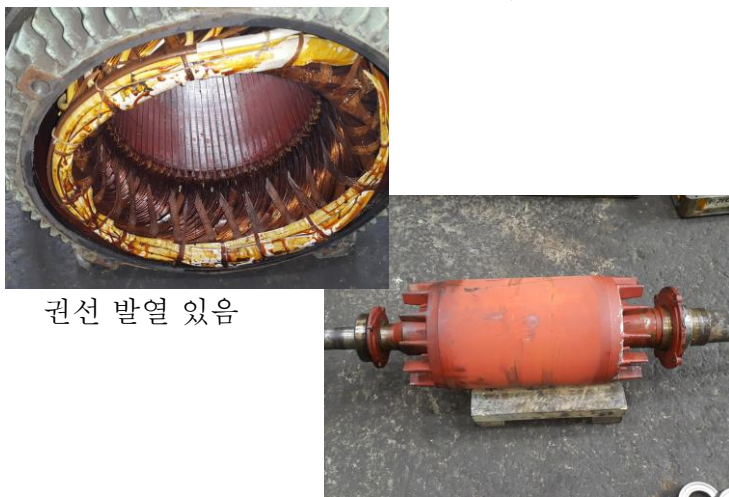
반출 후 분해 입고

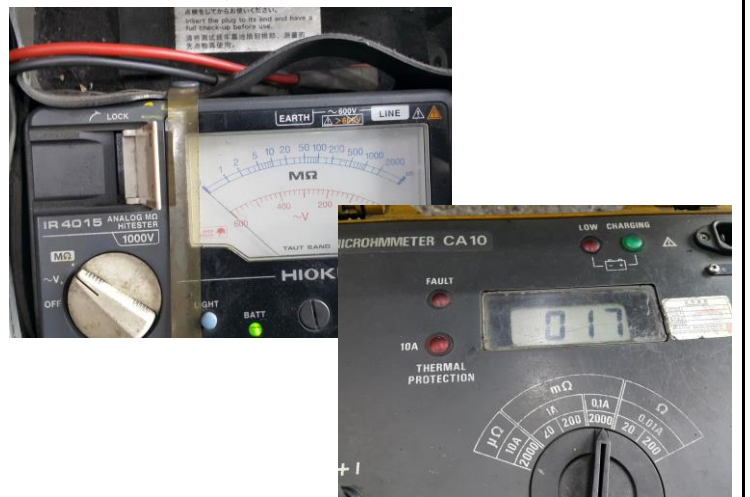
입고검사 절연저항 이상 & 각 상별 권선저항 동일

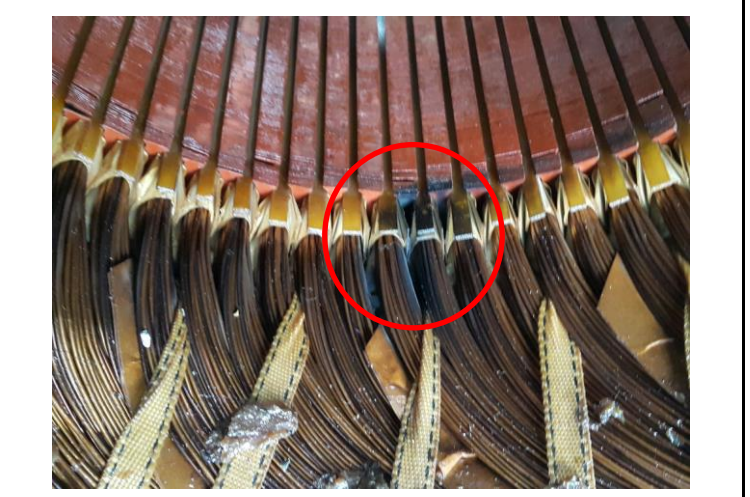
입고검사 소손부

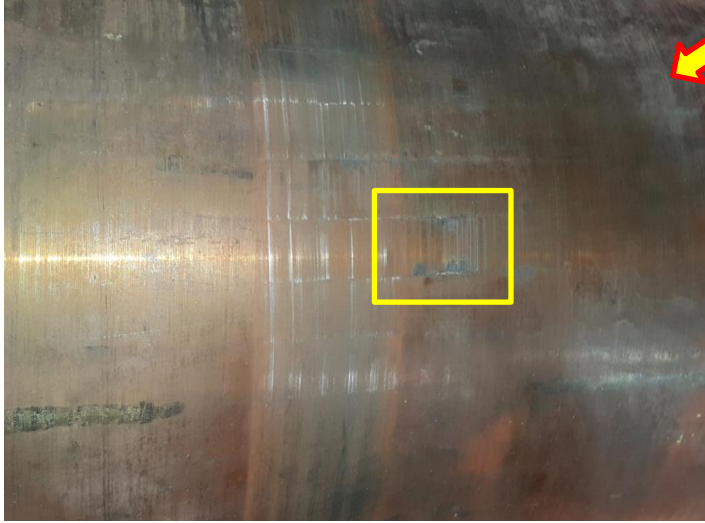
ROTOR

DIE CASTING된 ROTOR의 ALUMINIUM BAR에 ARC가 발생 되는 것으로 보이는 흔적이 여러 곳 있습니다. 만약 맞다면 이는 곧 MOTOR에 영향을 기치게 됨으로 상간 및 운전 CURRENT의 변화가 서서히 상승하게 됨으로 집중 관리를 해야 합니다. 또한 BAR가 단선되게 되면 CURRENT상승과 이상소음 진동 등의 현상으로 권선이 소손되며 이때 에는 재 사용 불가 합니다. 그러므로 예비품을 준비 해야만 합니다.

DIE CASTING된 BAR에 ARC발생

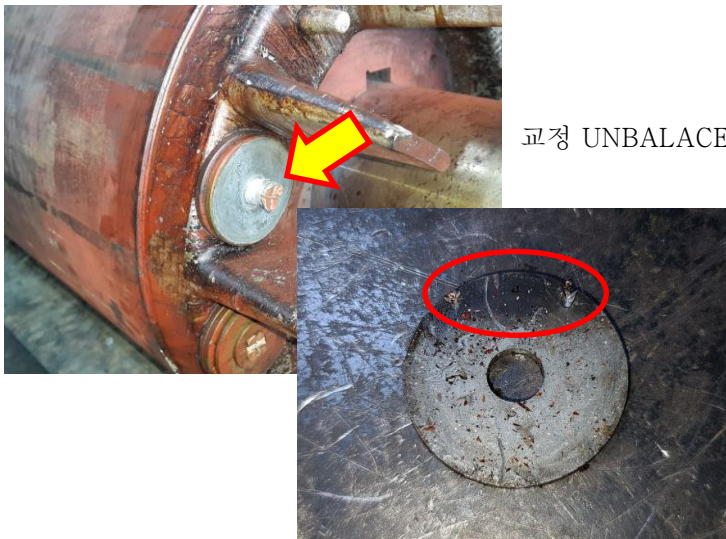
입고검사

WASHER가 떨어져 SPARK발생

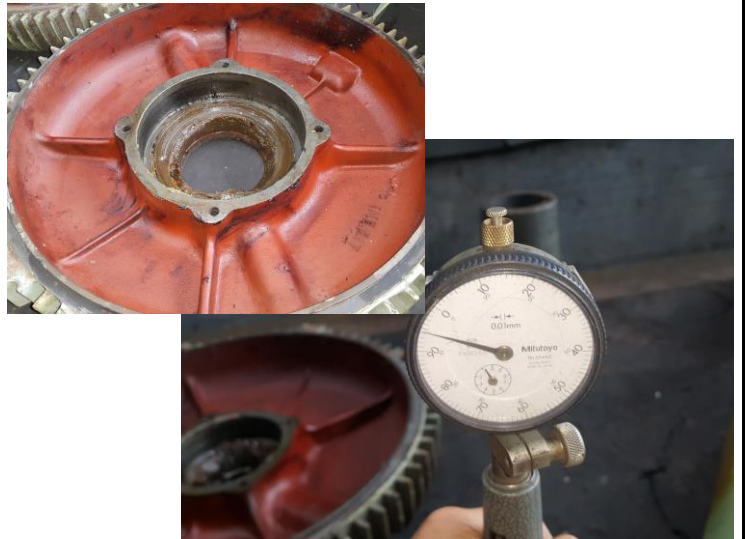
입고검사

부하측 HOUSING 검사 5/100로 불량

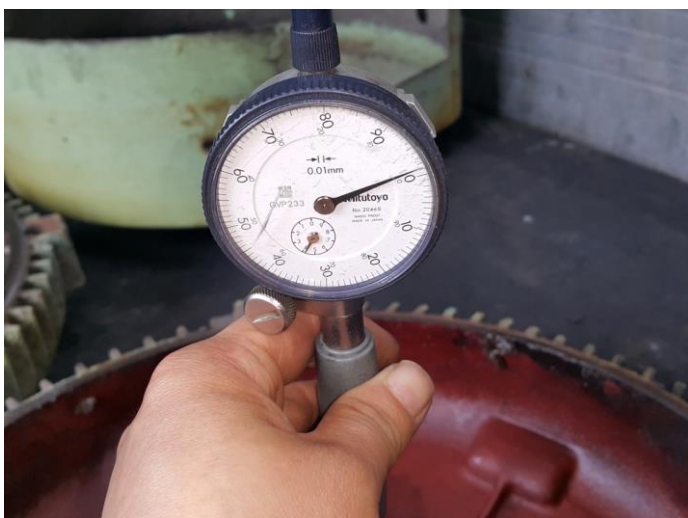
입고검사

반 부하측 HOUSING 검사 1/100로 재 사용
