작업공정사진철

공사명: DC MOTOR OVERHAUL

규격: DC MOTOR 250KW 및 BLOWER 3HP 2P

REPAIR 내역: 분해 조립 및 불순물 CLEANSING DRYING
INSULATING VARNISH DIPPING DRYING
COMMUTATOR 동심도 가공 홈파기 및 UNDERCUTTING
BALANCING 및 UNBALANCE교정
BEARING 및 BRUSH 교환
BLOWER 및 FAN MOTOR 보수
입 출고검사 시운전 TEST 및 COLOR PAINTING

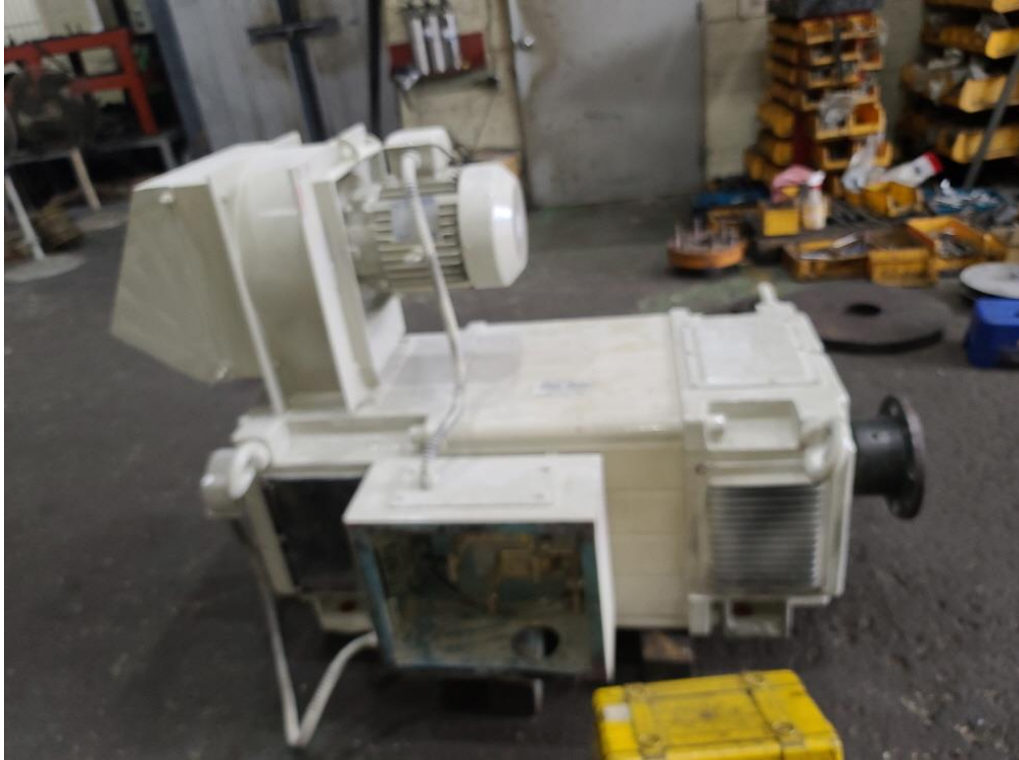
Ass'y

분해 전

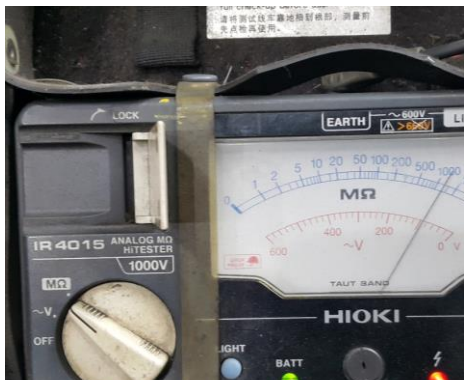
ARMATURE
절연저항

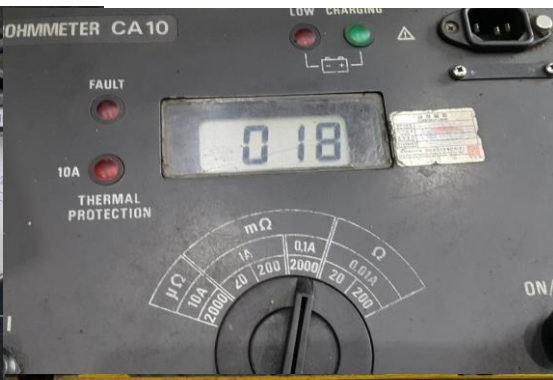
ARMATURE
권선저항

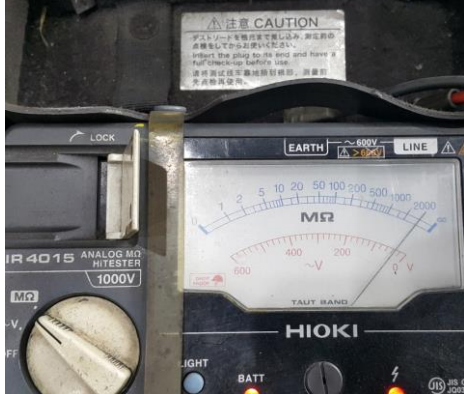
FIELD
절연저항

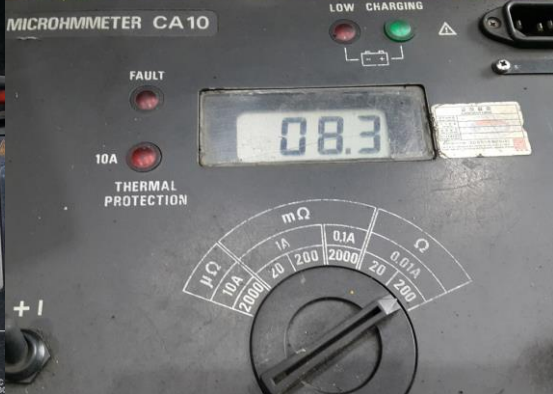
FIELD
권선저항

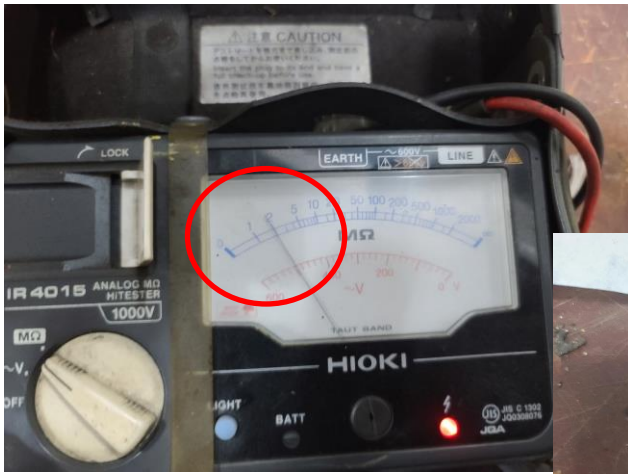
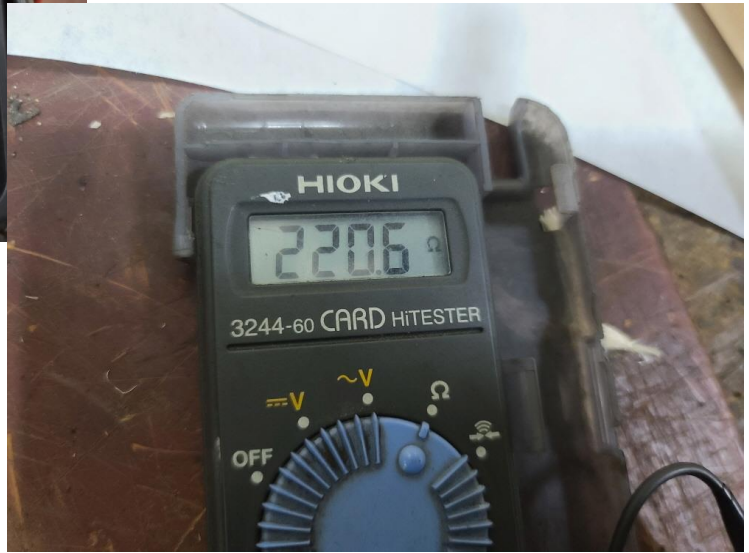
T/Q

양호치 못함

TACHO GENERATOR 절연저항 & 권선저항

TACHO GENERATOR 청소후 검사 (절연복원 불가 교환)
 CONTROL MISS등 운전에 상당한 영향을 줄수 있음

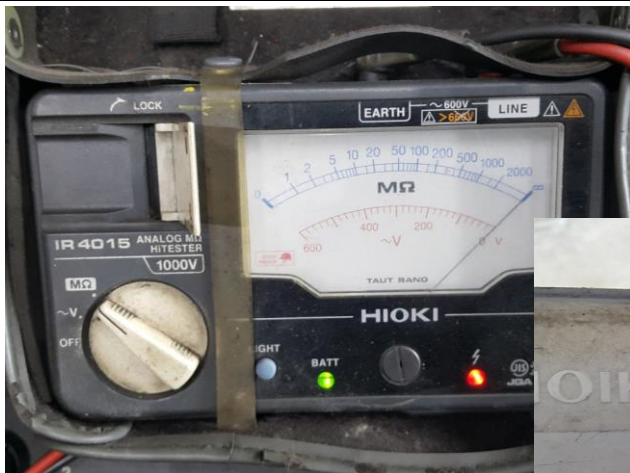
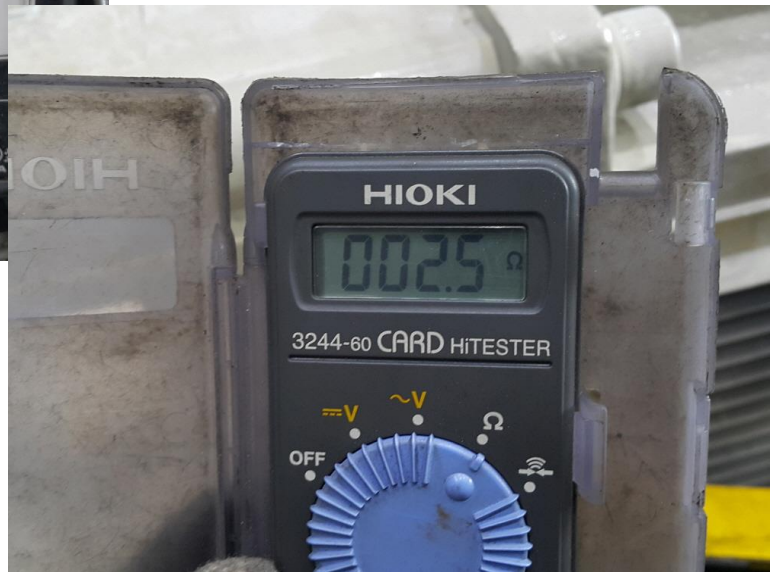
BLOWER

절연저항 & 각상별 권선저항 동일

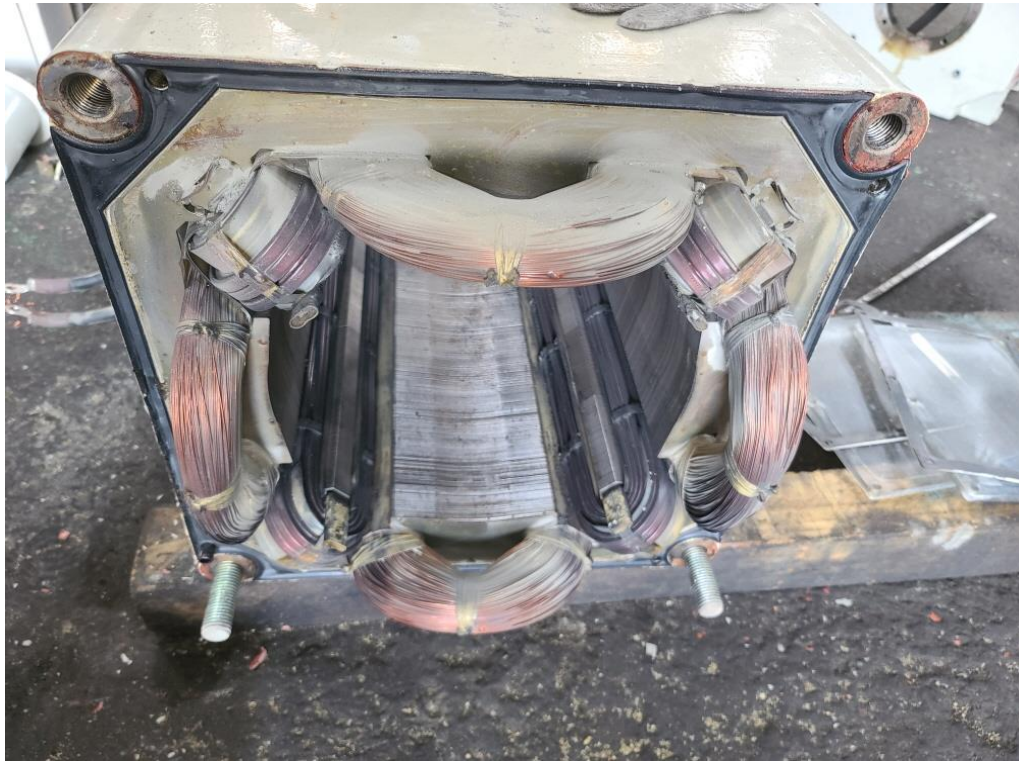
계자권체

분해 후

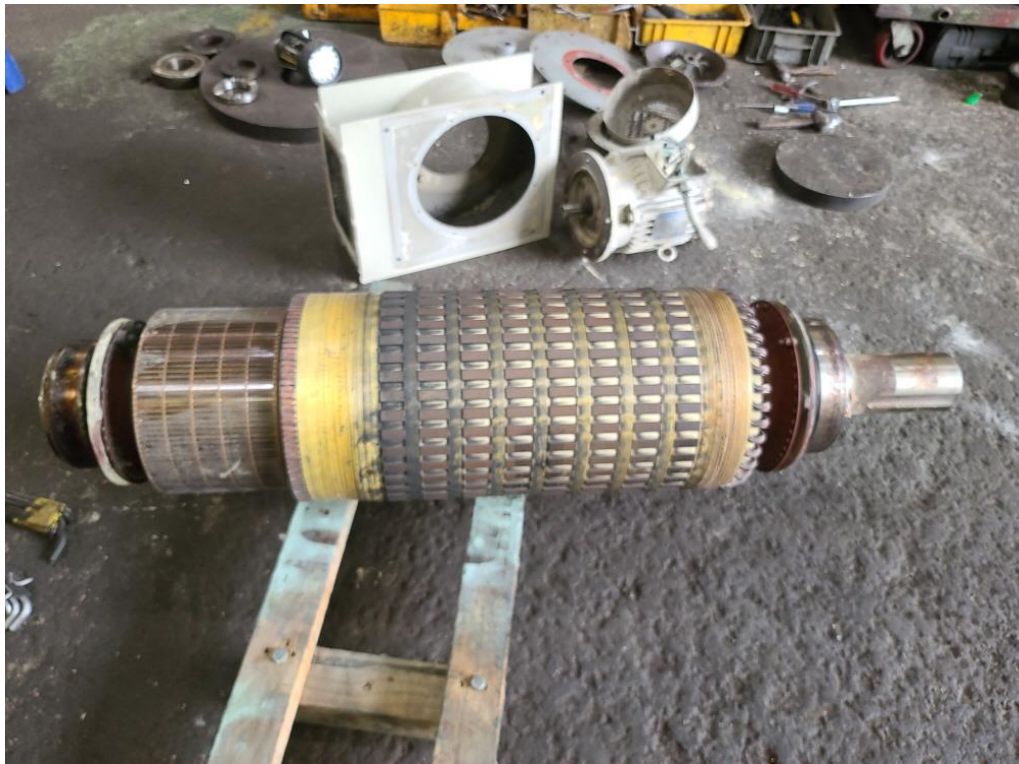
ARMATURE 권체

분해 후

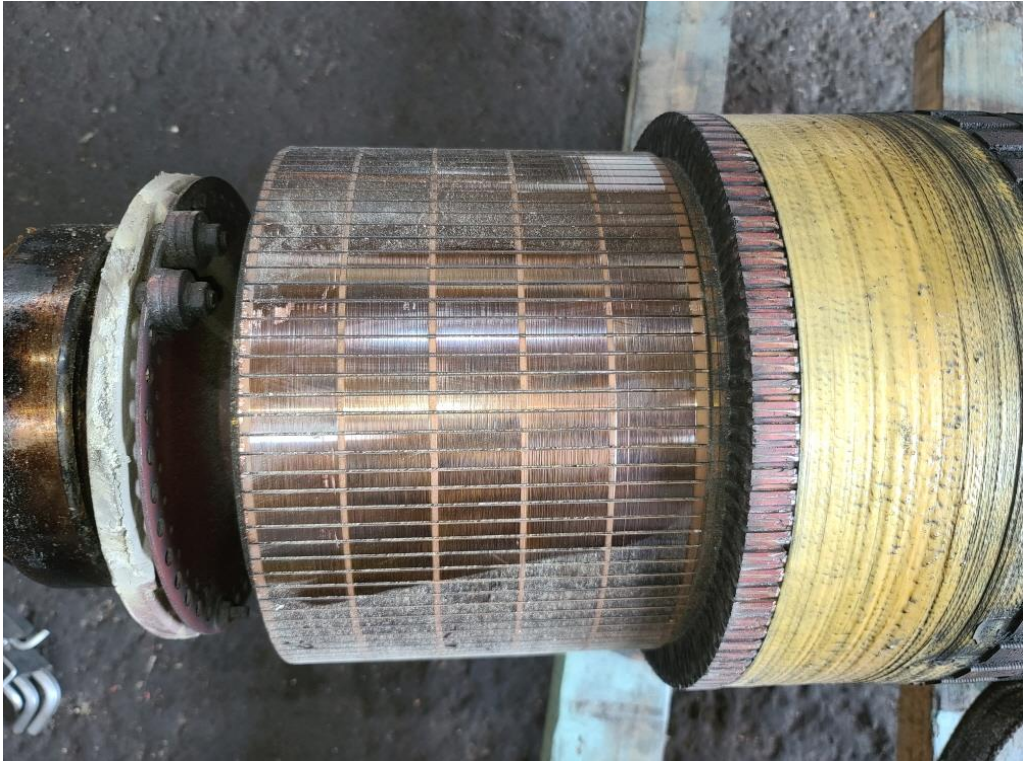
COMMUTATOR	조흔 현상
작업공정	DC MOTOR 250KW 입고검사

동심도 가공 흠파기 및 UNDERCUTTING 실시

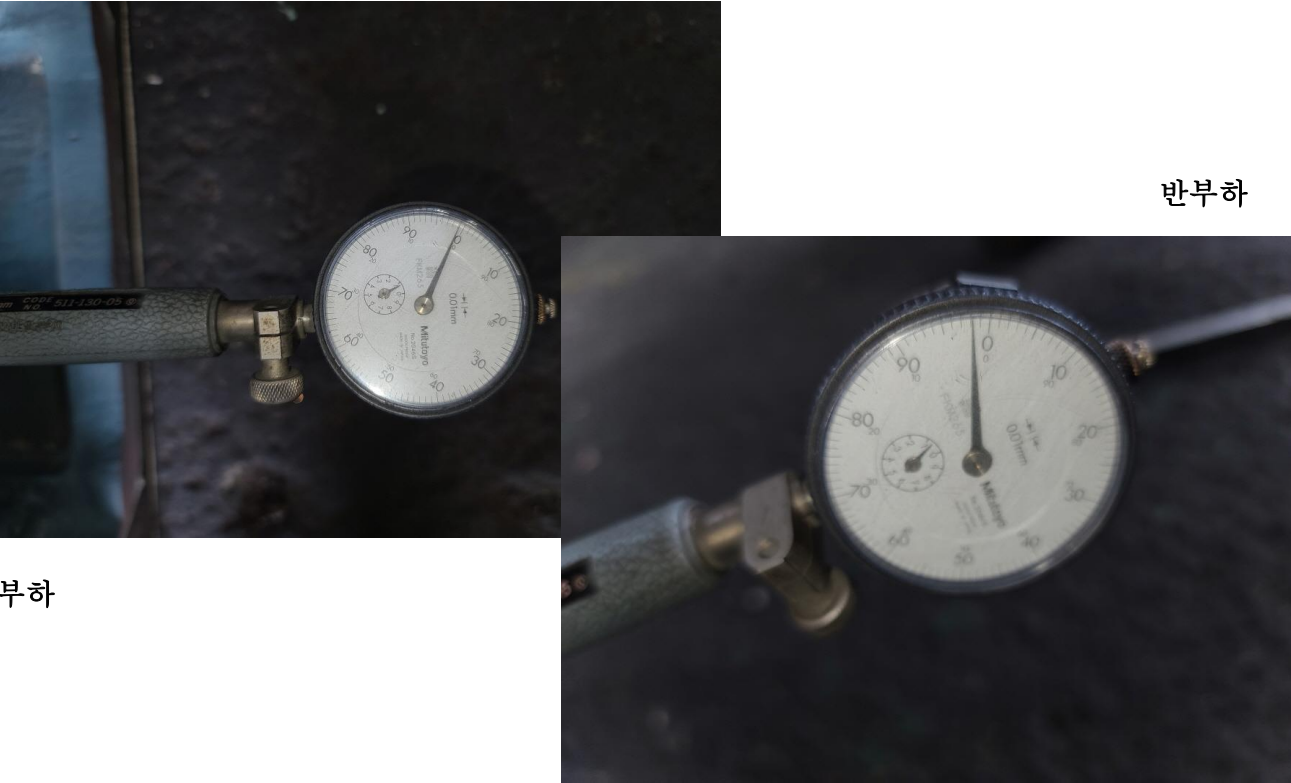
BRACKET	양측 HOUSING 검사 1~2/100으로 재 사용

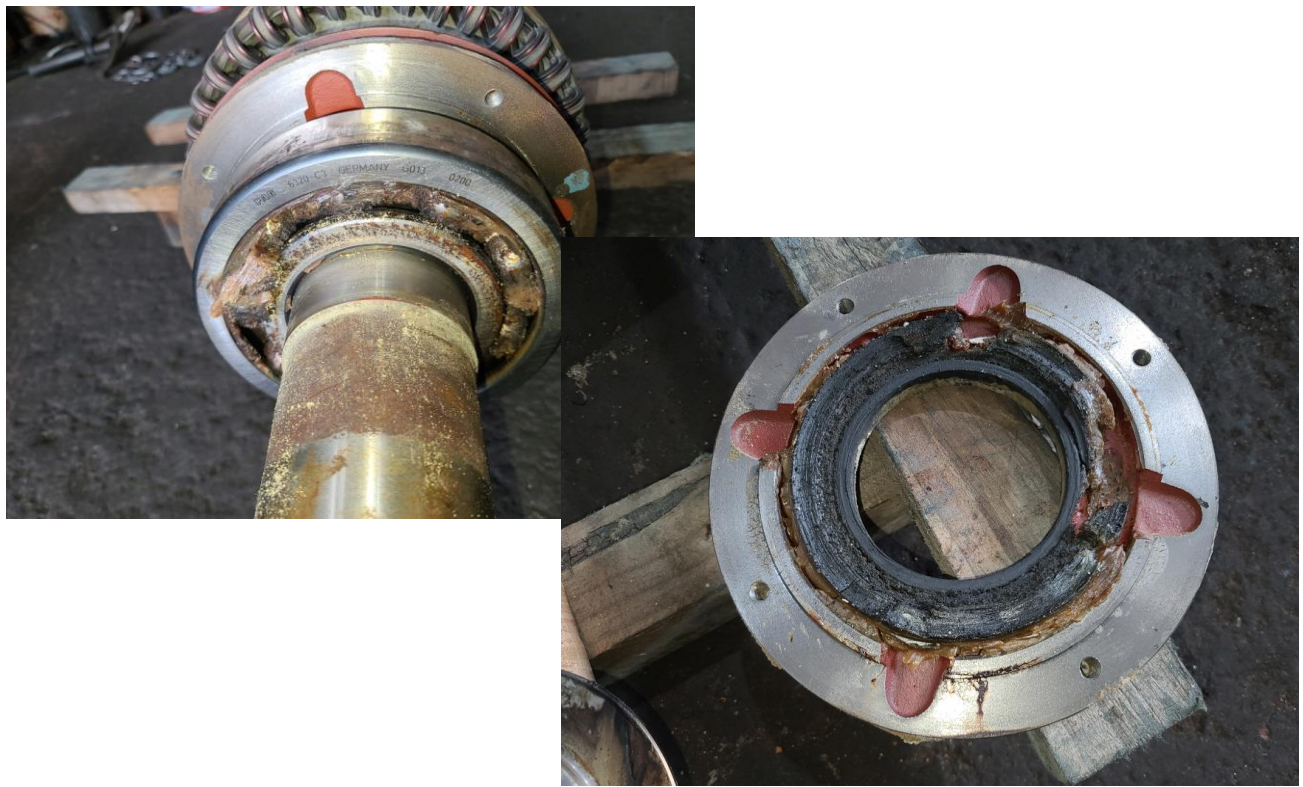
BRACKET	GREASE CHARGING주기가 긴 것으로 보임
---------	-----------------------------

매회 1200시간 마다 약40g씩 CHARGING하십시요

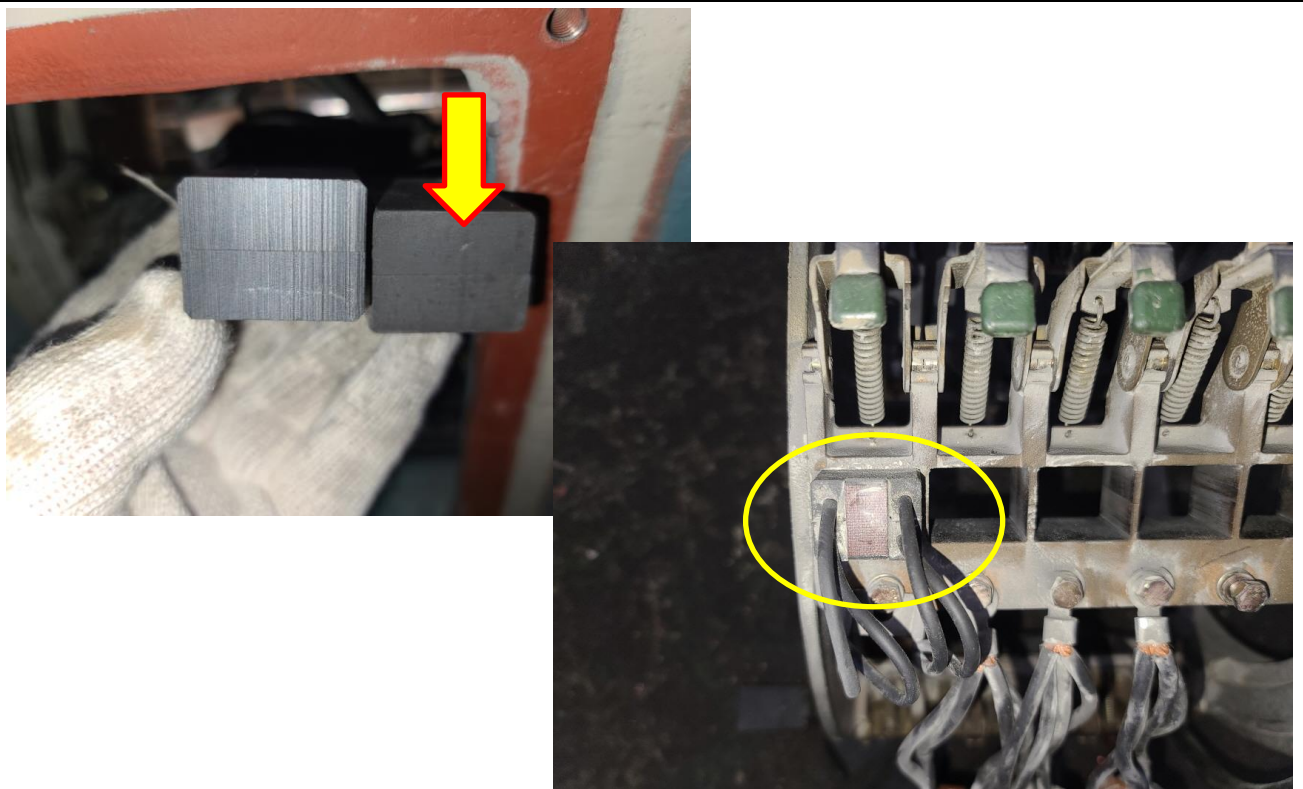
BRUSH	분진등이 HOLDER끼어 접촉 전도불량 있음
-------	--------------------------

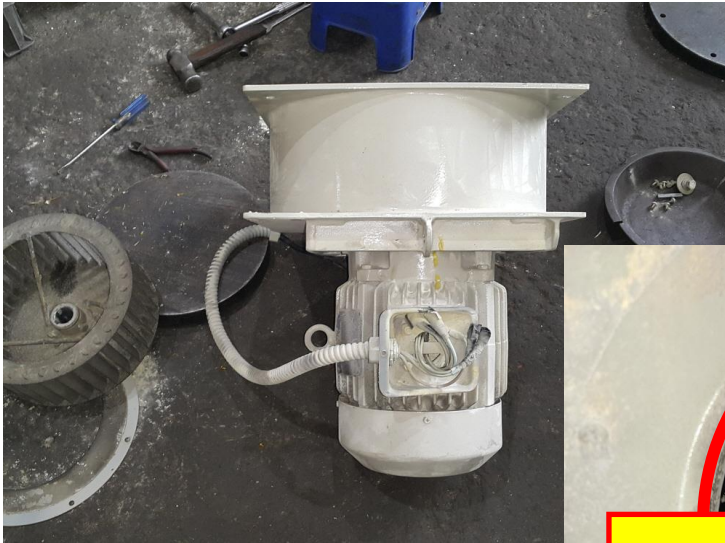
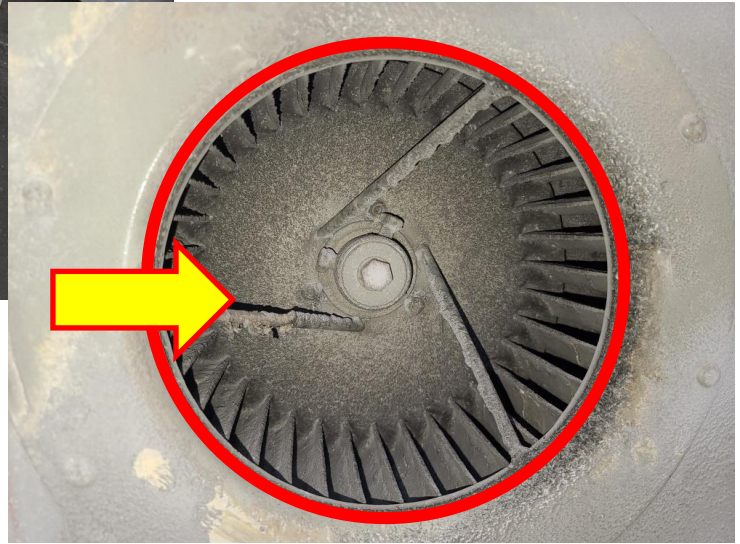
BLOWER

분진 유입이 많음 기존 AIR 분진 FILTER 여과장치 없음

AIR FILTER 개선 설치

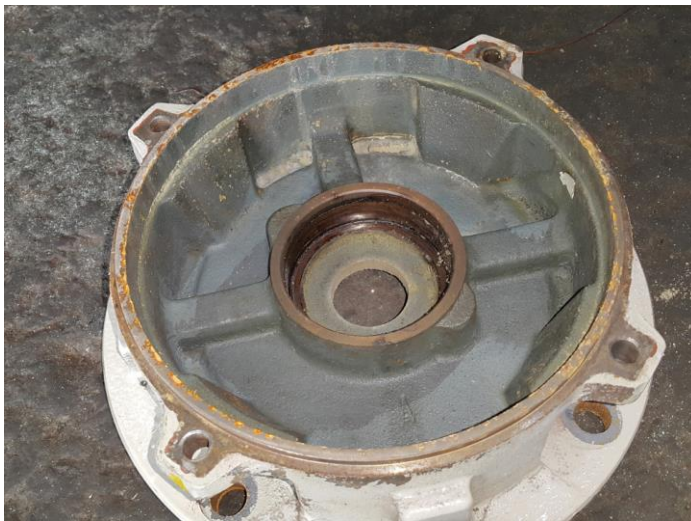
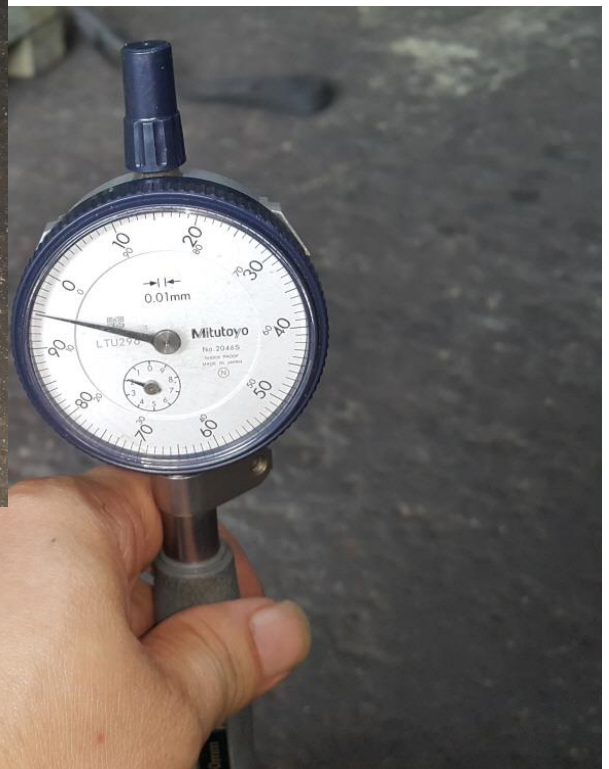
부하측 HOUSING검사 5/100으로 불량

BRACKET	BLOWER 부하측 HOUSING 보수 후 검사 1/100
작업공정	DC MOTOR 250KW RECONDITION

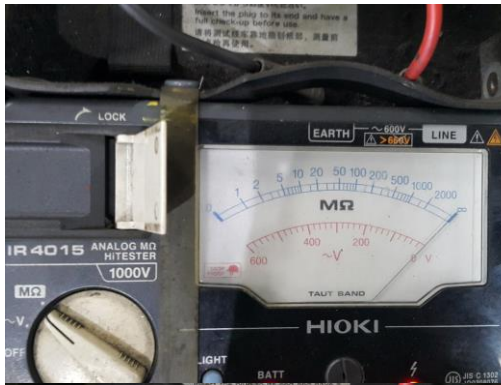
ARMATURE
 절연저항

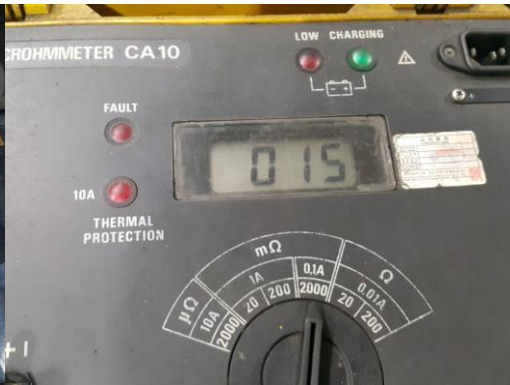
ARMATURE
 권선저항

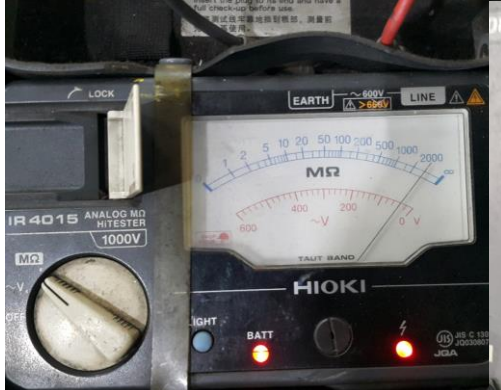
FIELD
 절연저항

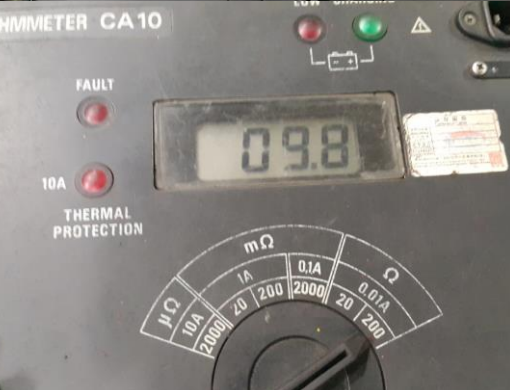
FIELD
 권선저항

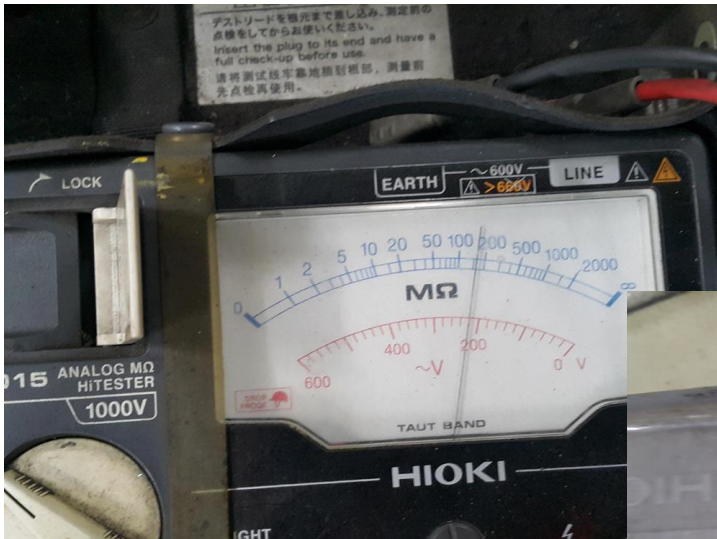
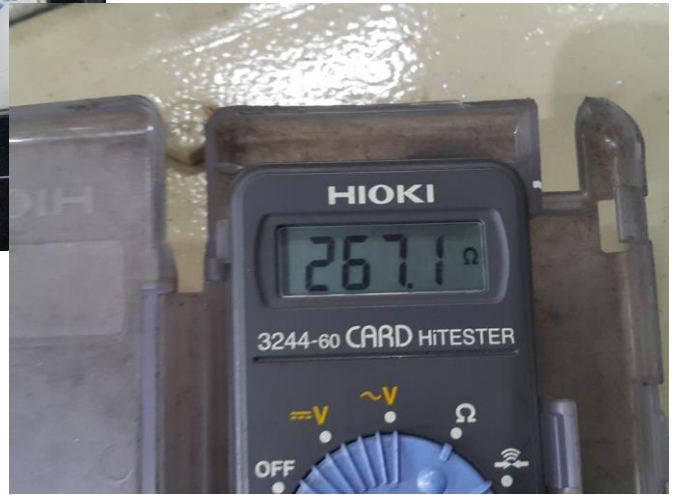
출고검사

TACHO GENERATOR 절연저항 & 권선저항

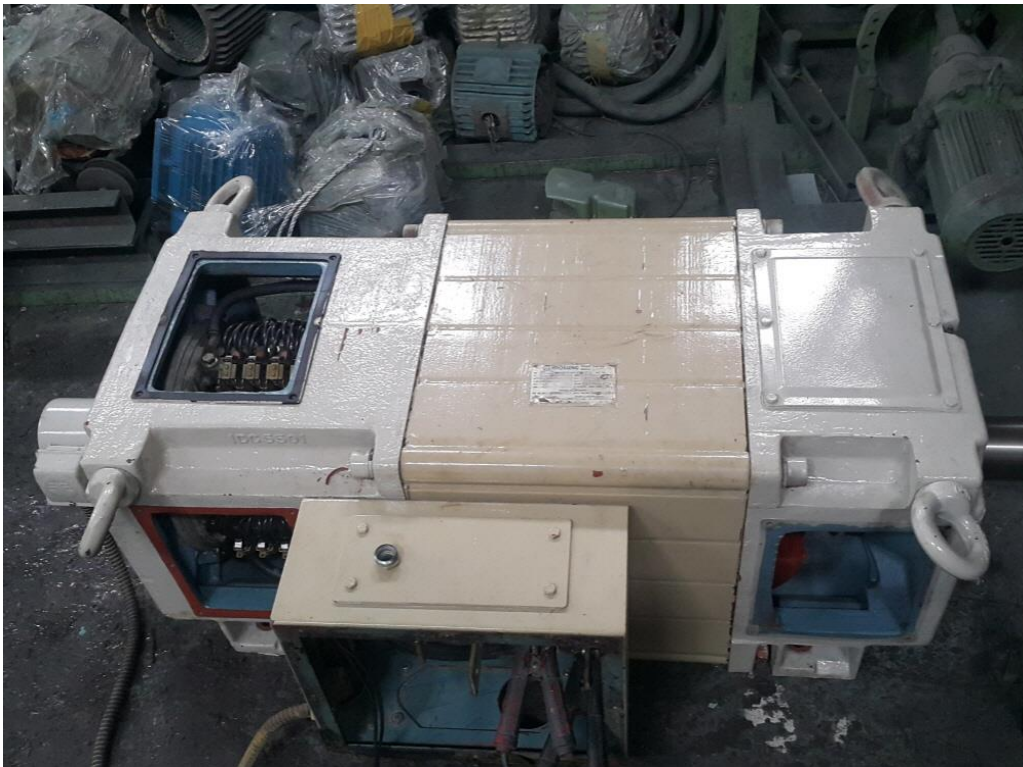
출고검사

시운전 TEST실시

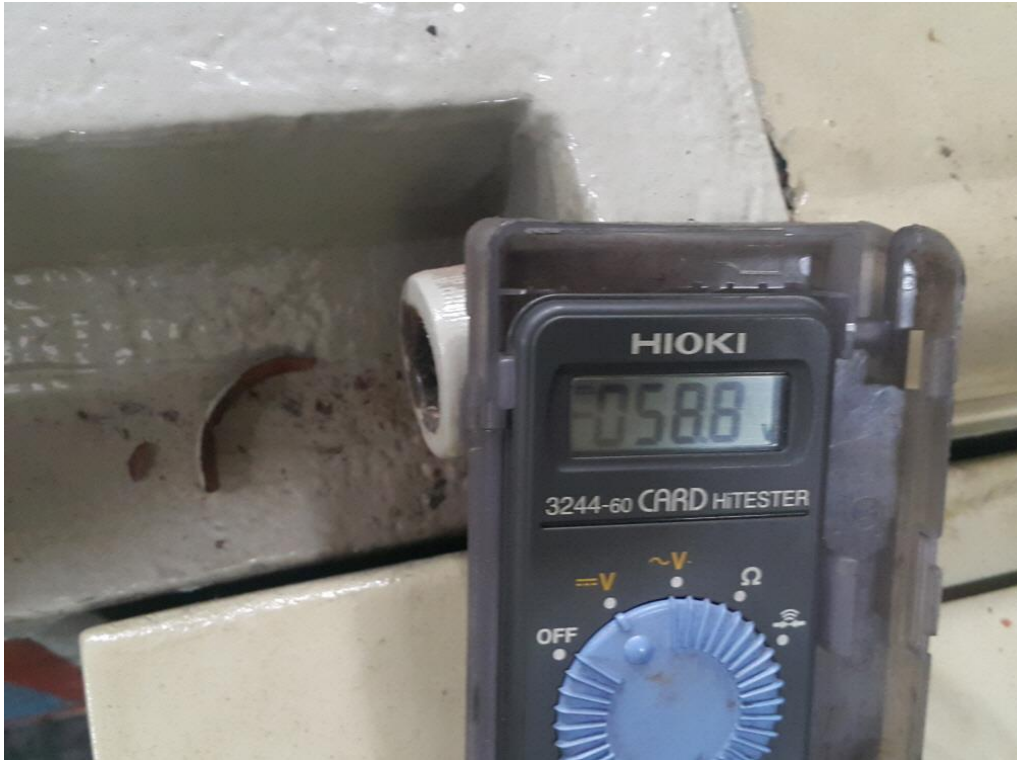
출고검사

TACHO GENERATOR 1739RPM일때 T/Q 출력 전압

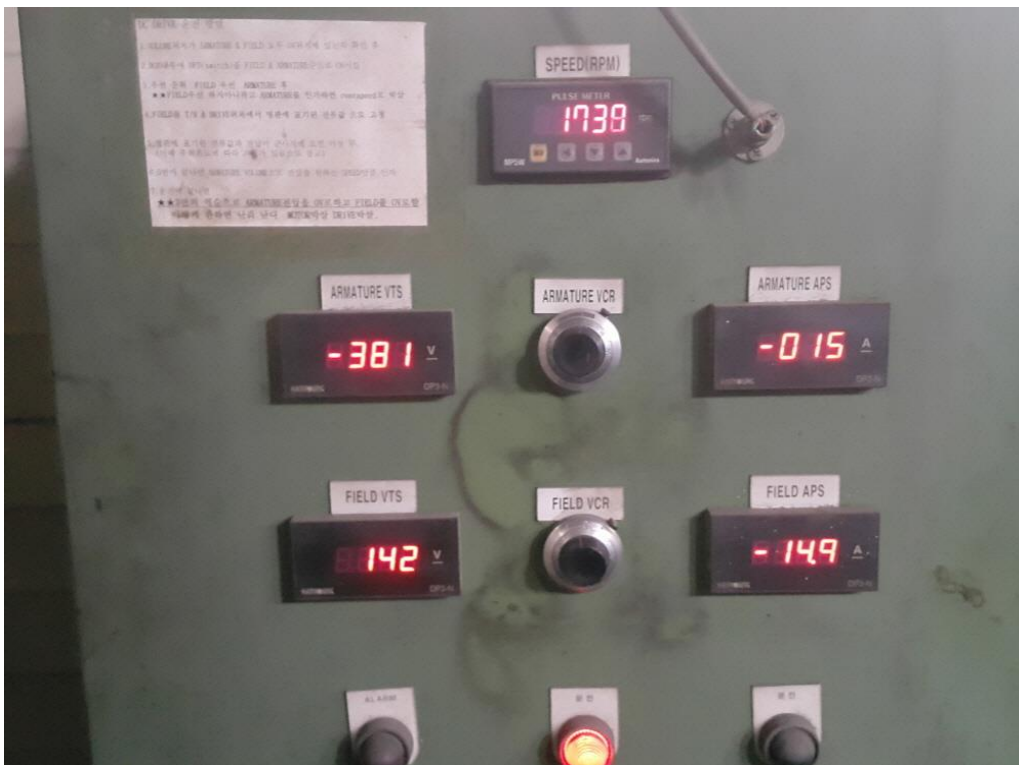
출고검사

시운전 TEST 운전 CURRENT

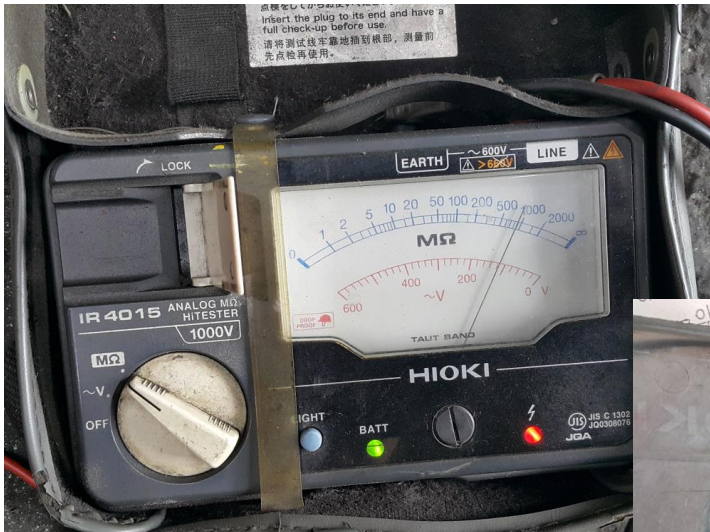
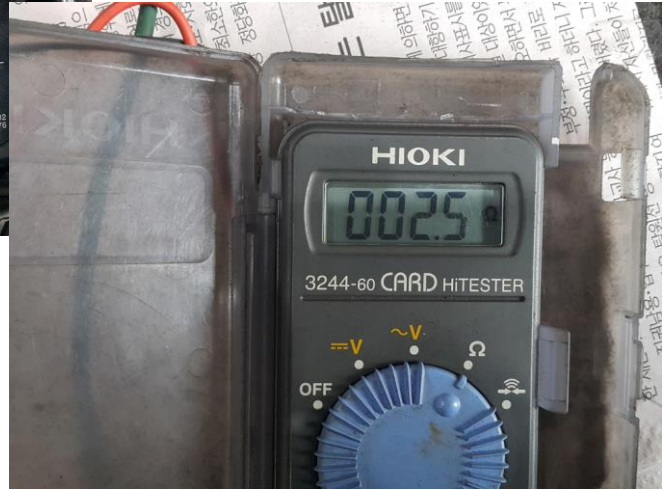
BLOWER

절연저항 & 각 상별 권선저항

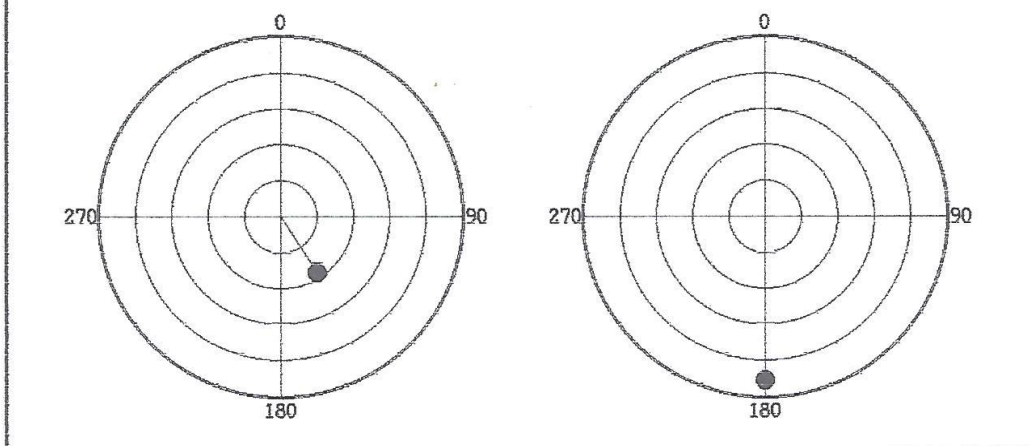
CORRECT UNBALANCE GRAPH (max = 10.0 gr)

PLANE1	PLANE2
UNBALANCE	13.2 gr	16.2 gr
ANGLE	194 deg	214 deg
RESULT	ACCEPT	ACCEPT

PLANE1	PLANE2
UNBALANCE	3.7 gr	9.1 gr
ANGLE	147 deg	180 deg
RESULT	ACCEPT	ACCEPT
