작업공정사진철

고객명: (주) 다우

공사명: AC MOTOR OVERHAUL 2대

규격: AC MOTOR 200HP 8P

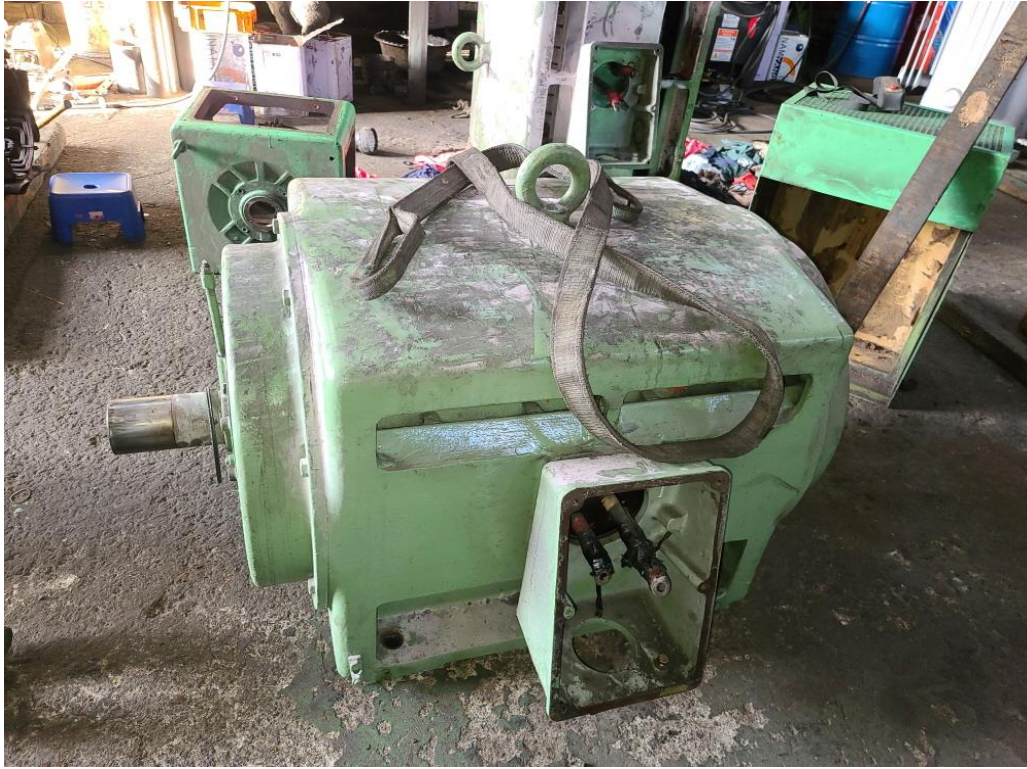
Ass'y

분해 전

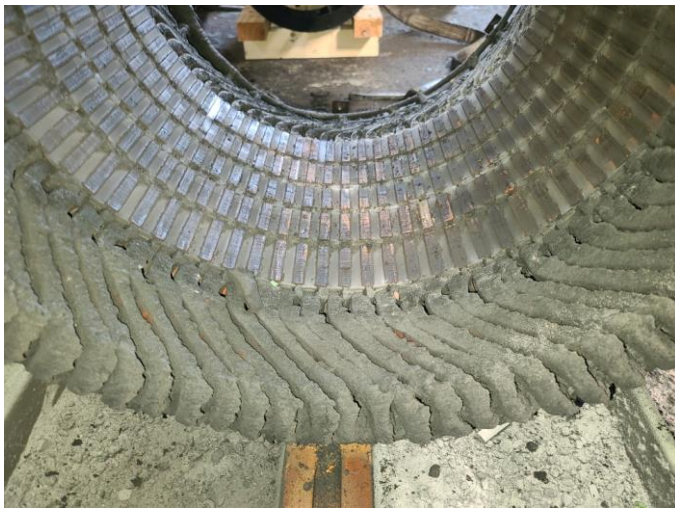
3번

분해 후 2대 모두 권선부 심각 상태

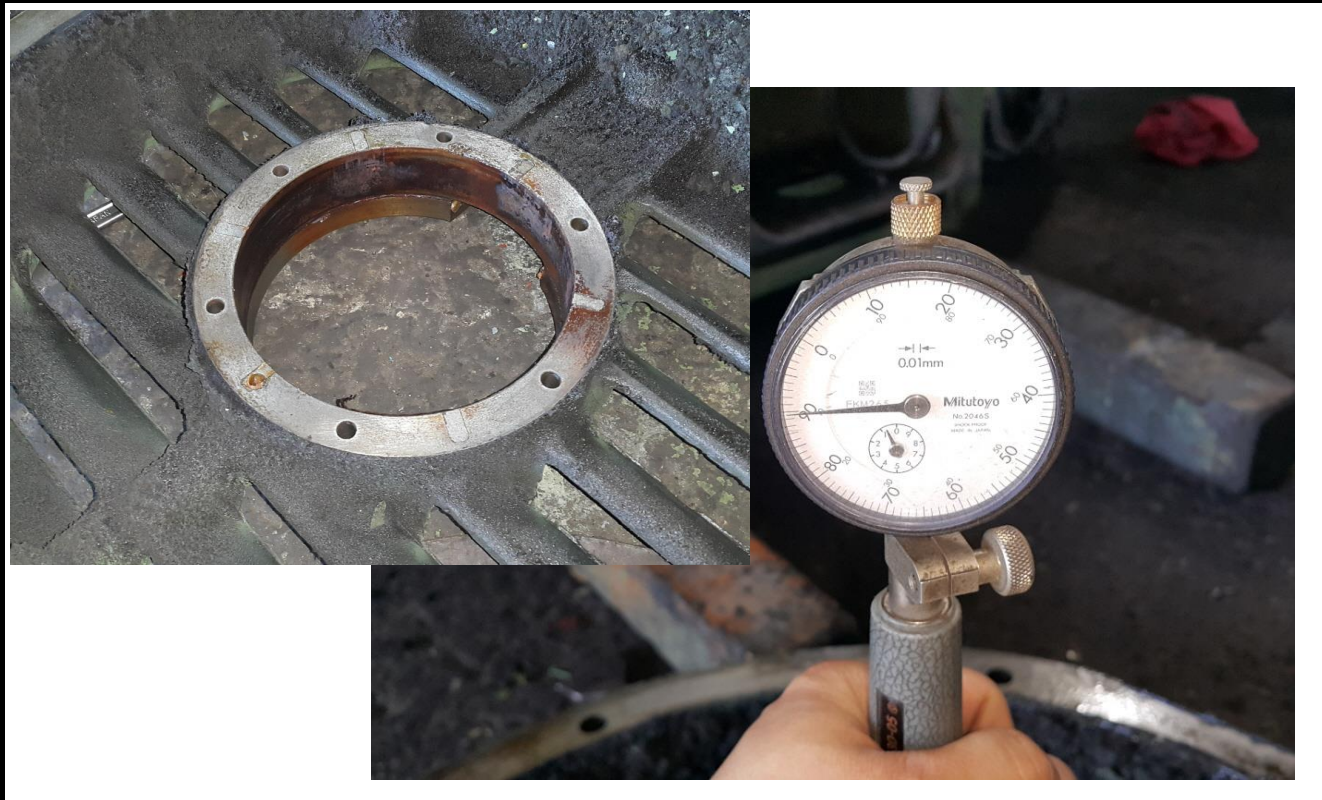
BRACKET 3번	부하측 HOUSING 측정치 10/100으로 불량
작업공정	AC MOTOR 200HP 8P 입고검사

부하측 HOUSING METALLIZING 연마 후 검사 0/100

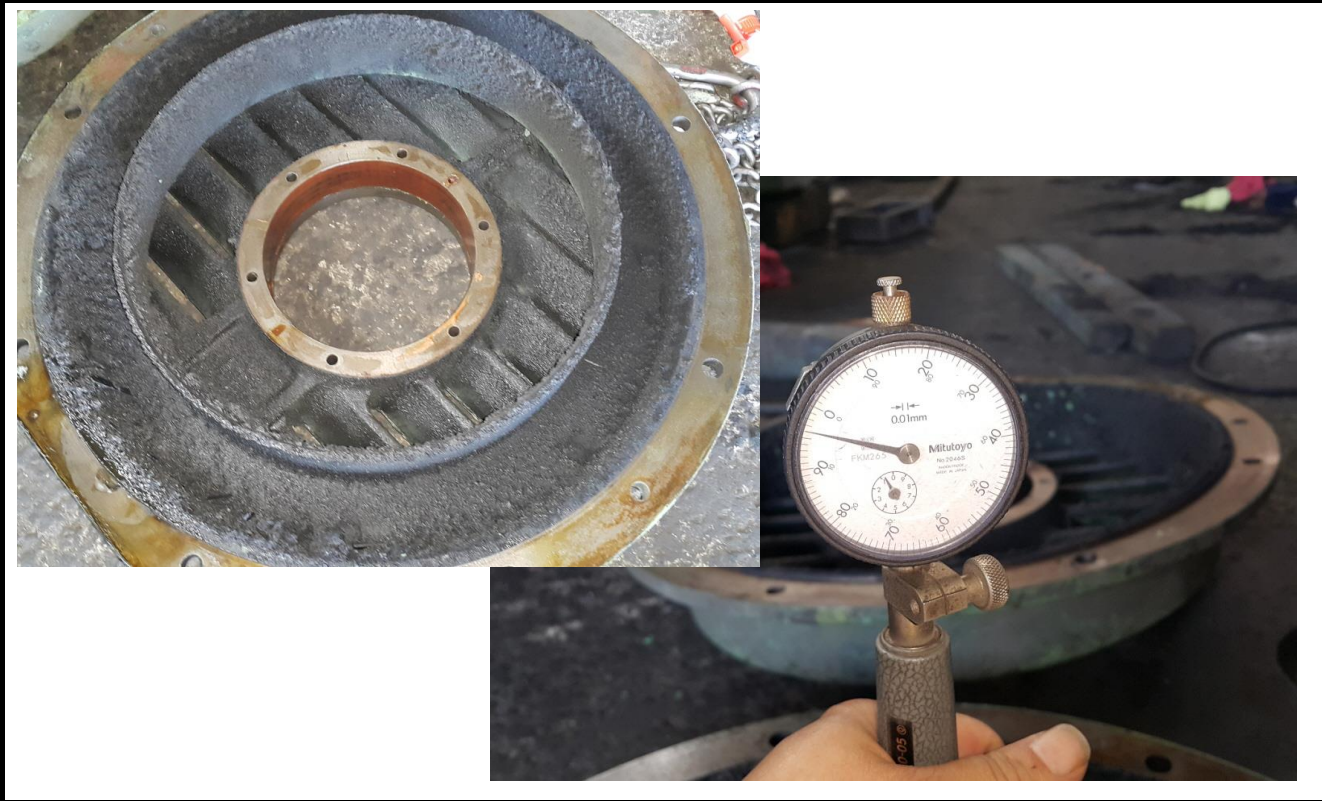
BRACKET 3번	부하측 HOUSING 측정치 4/100으로 불량

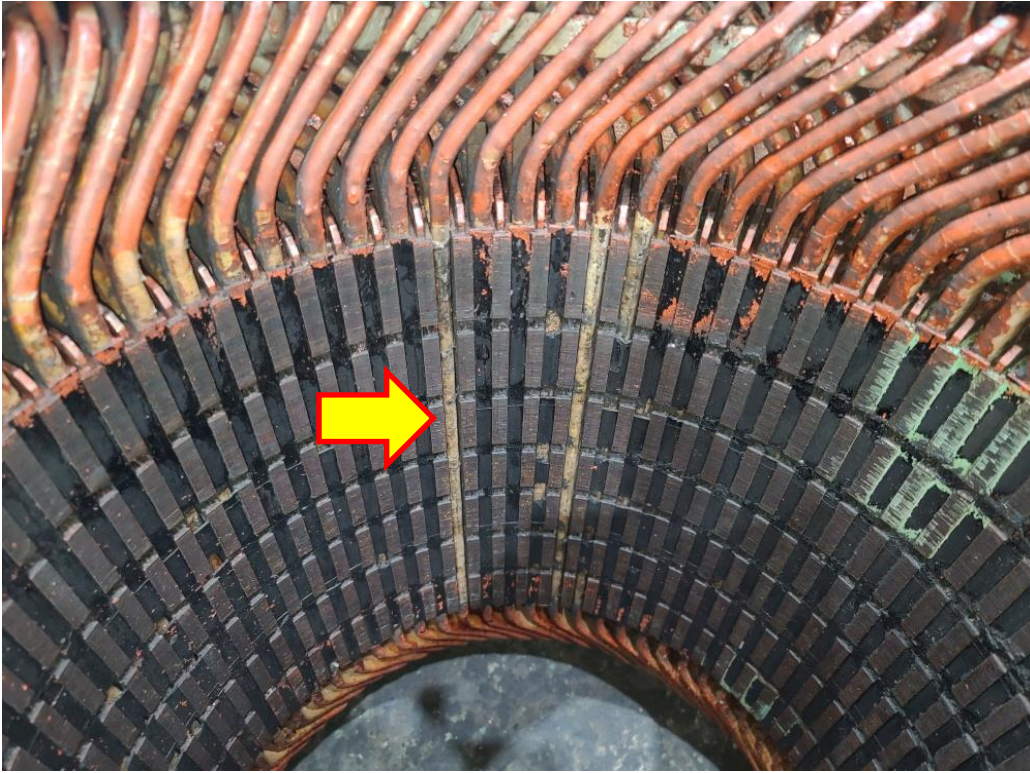
STATOR권체 3번

장기간 사용으로 INSULATING VARNISH와 INSULATOR의 피로누적으로 서서히 MOTOR를 절연을 파괴시키고 있음

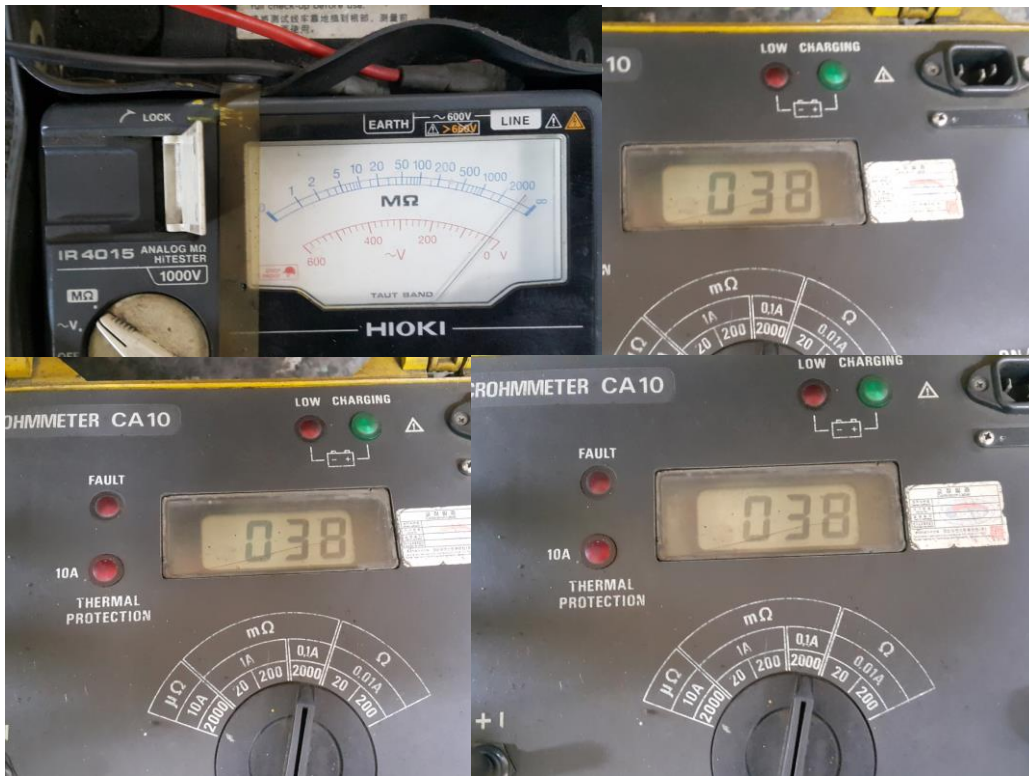
출고검사 2번

절연저항 & 각 상별 권선저항

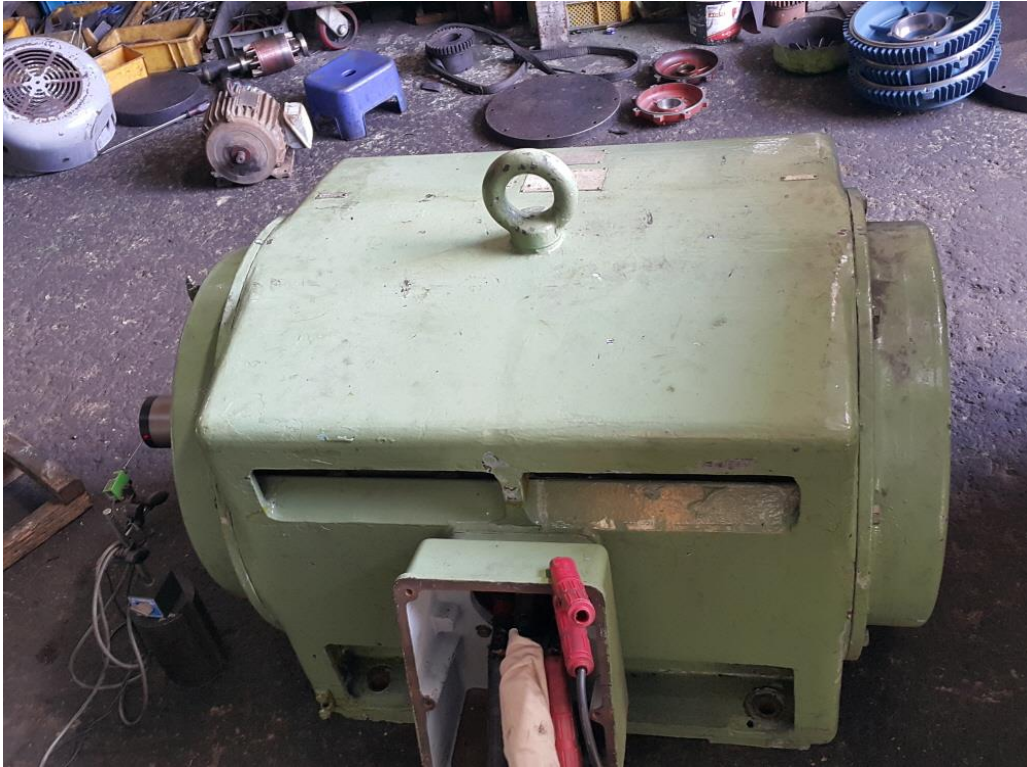
출고검사 2번

시운전 TEST 실시

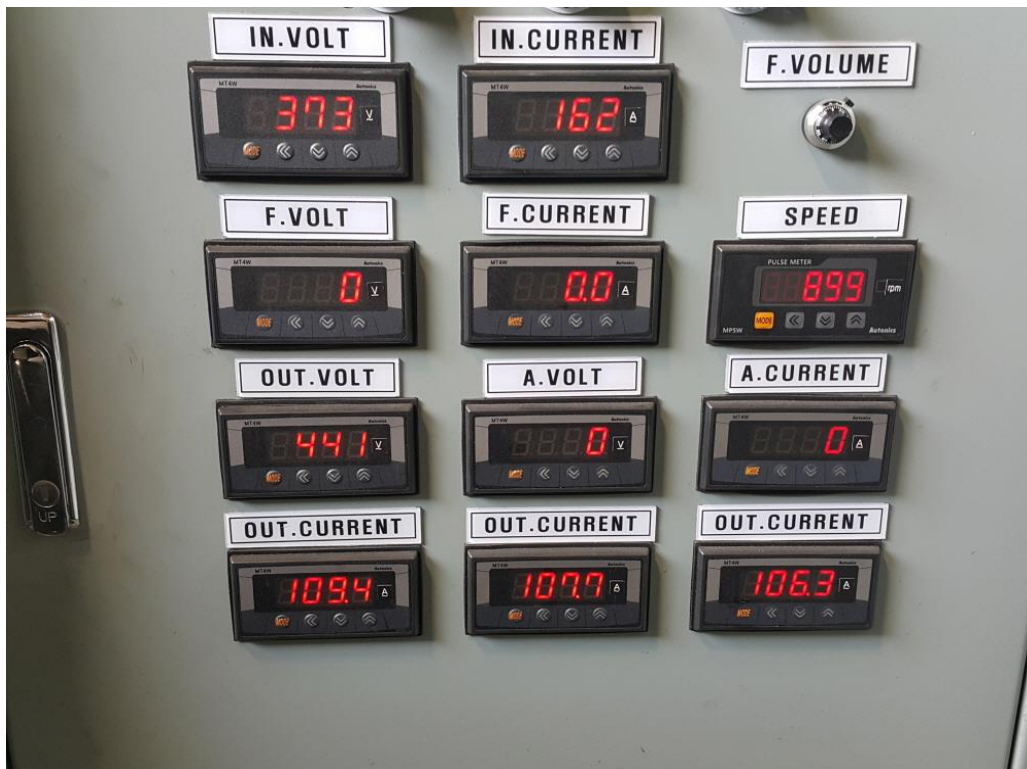
출고검사 2번

시운전 TEST 운전 CURRENT

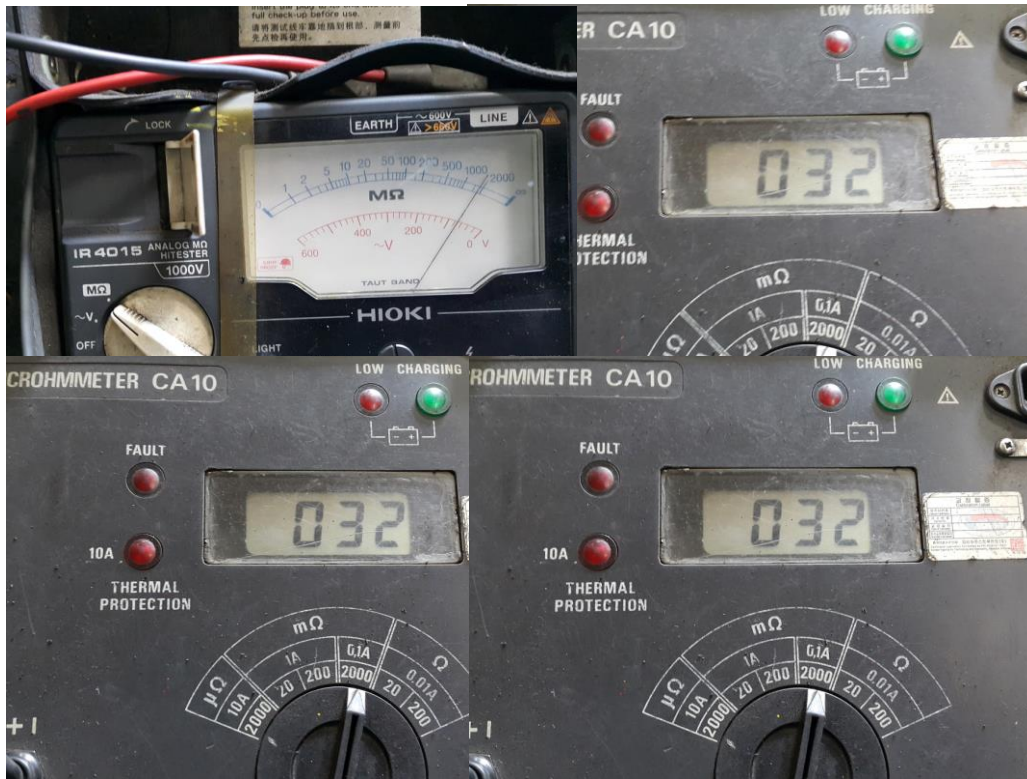
출고검사 3번

절연저항 & 각 상별 권선저항

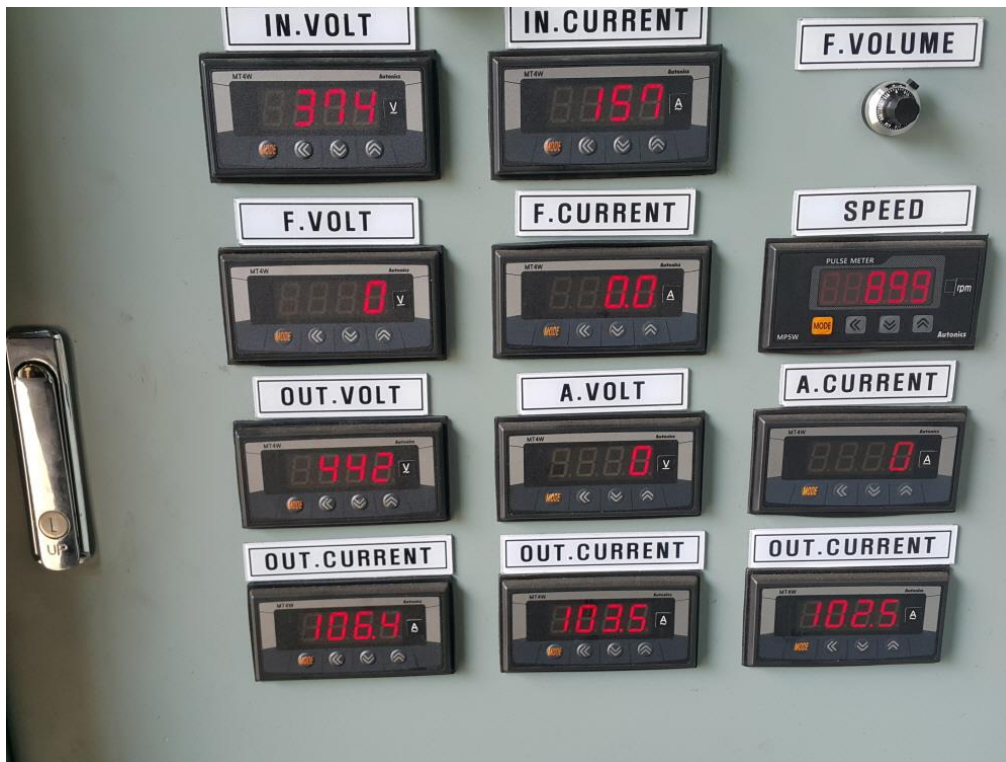
출고검사 3번

시운전 TEST 실시

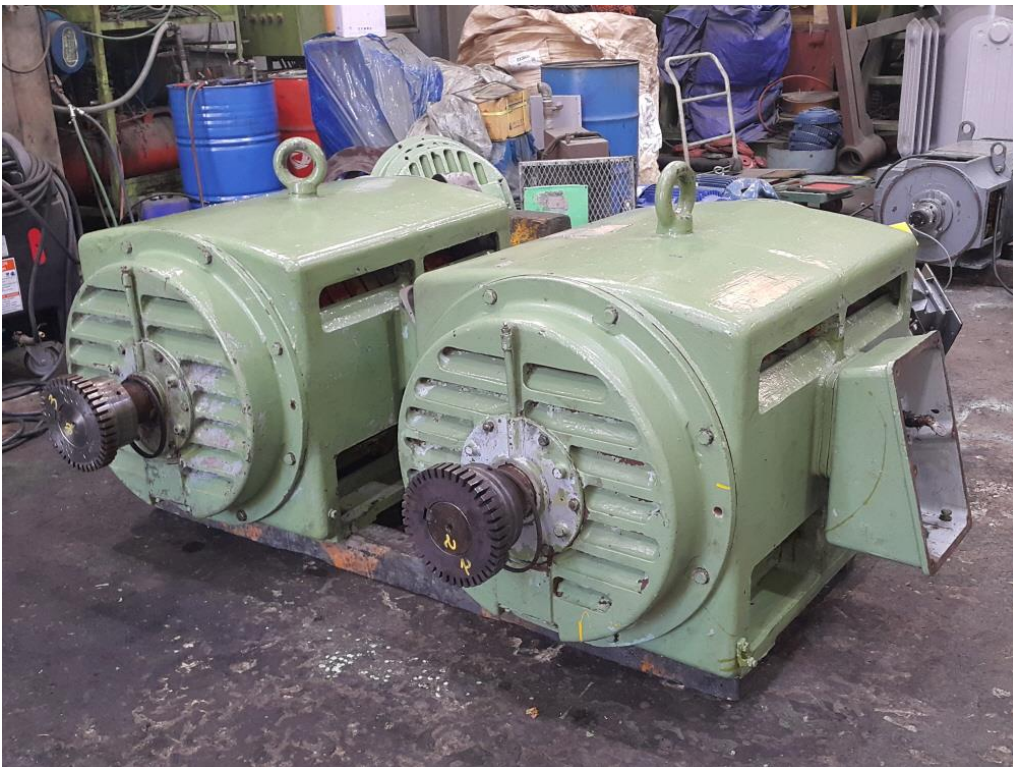
Ass'y

출고검사 후
