고객명: (주)
공사명: TLL T/R VECTOR MOTOR 점검 보수

규격: 315KW 8P 460V

REPAIR 내역: 분해 조립 및 조립부품 불순물 CLEANSING
MOTOR 취외 취부
BALANCING 및 UNBALANCE교정
사급 절연 BEARING 교환
BLOWER BEARING 교환

315KW 8P VECTOR MOTOR 점검 보수

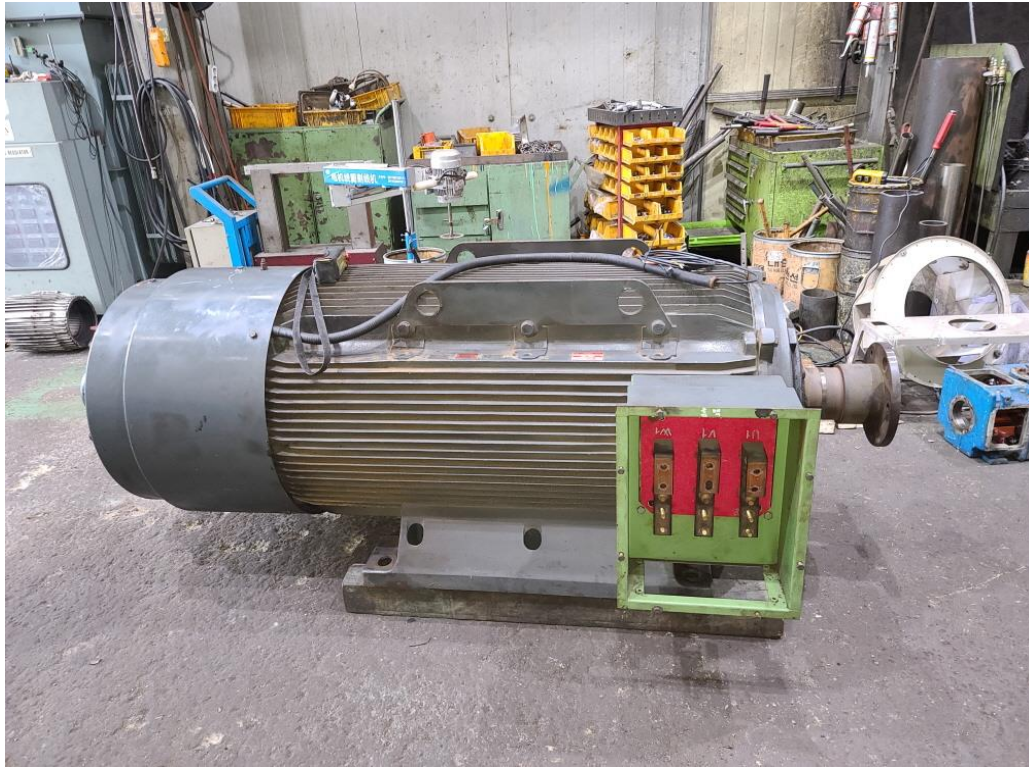
Ass'y

분해 전

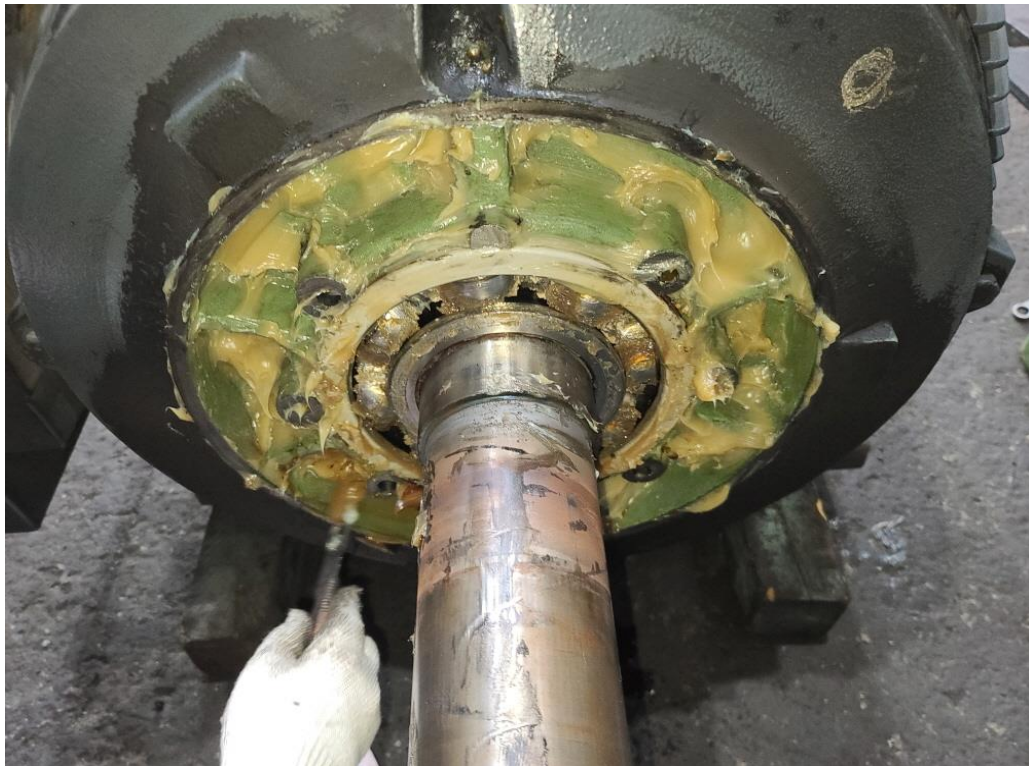
부하측

분해 실시

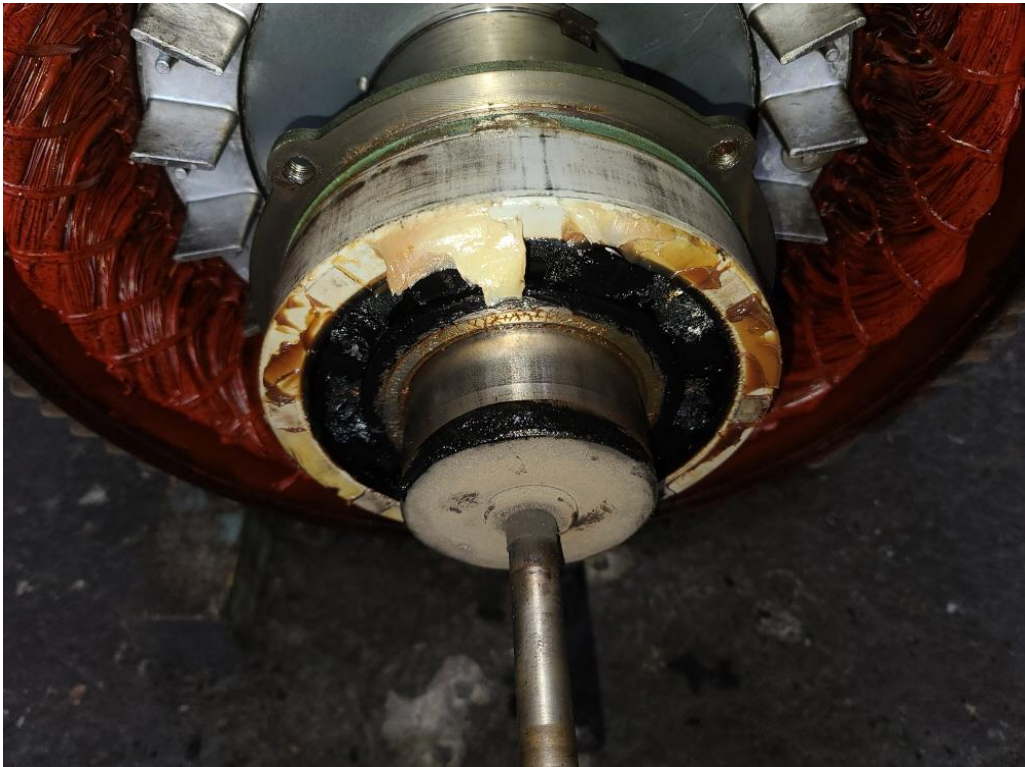
반 부하측

분해 실시

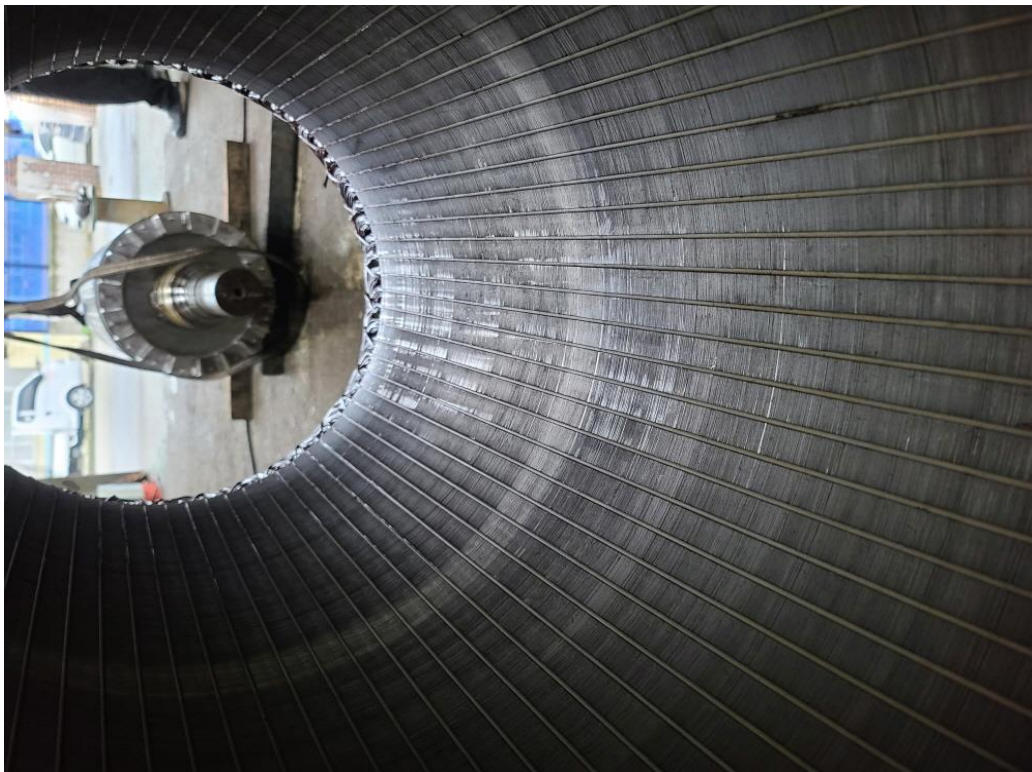
반 부하측

이래 ROTOR CHECK 사진 참조

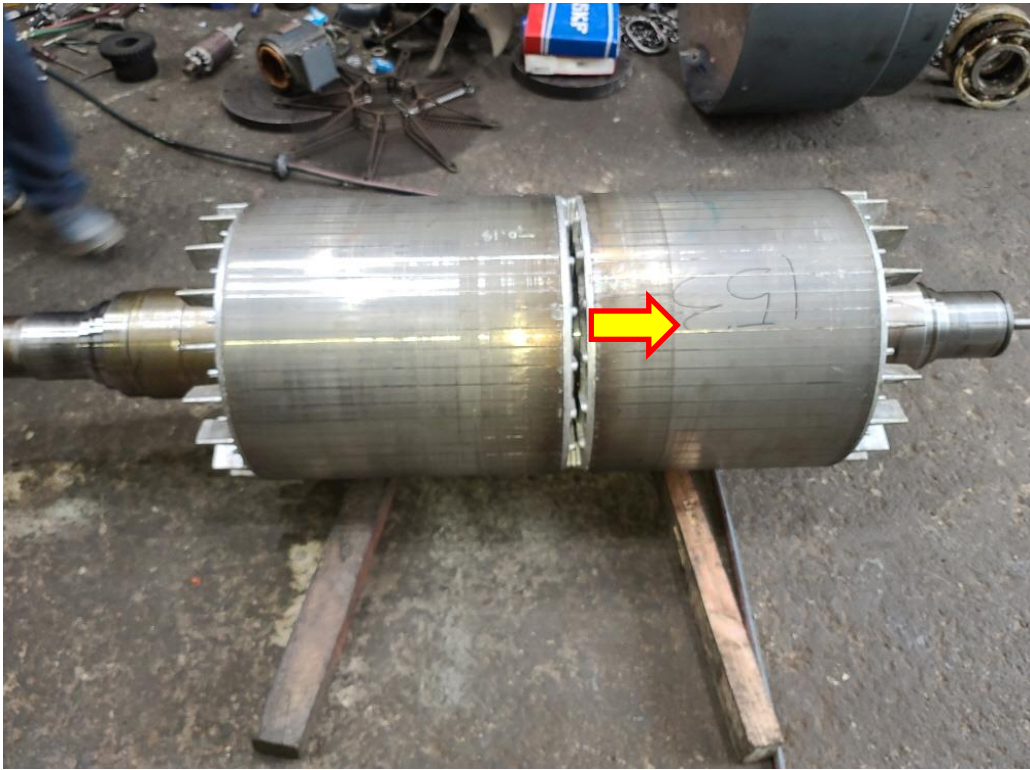
반 부하측

STATOR CORE 만큼의 회전 마찰이 느껴지는 부위는 없음

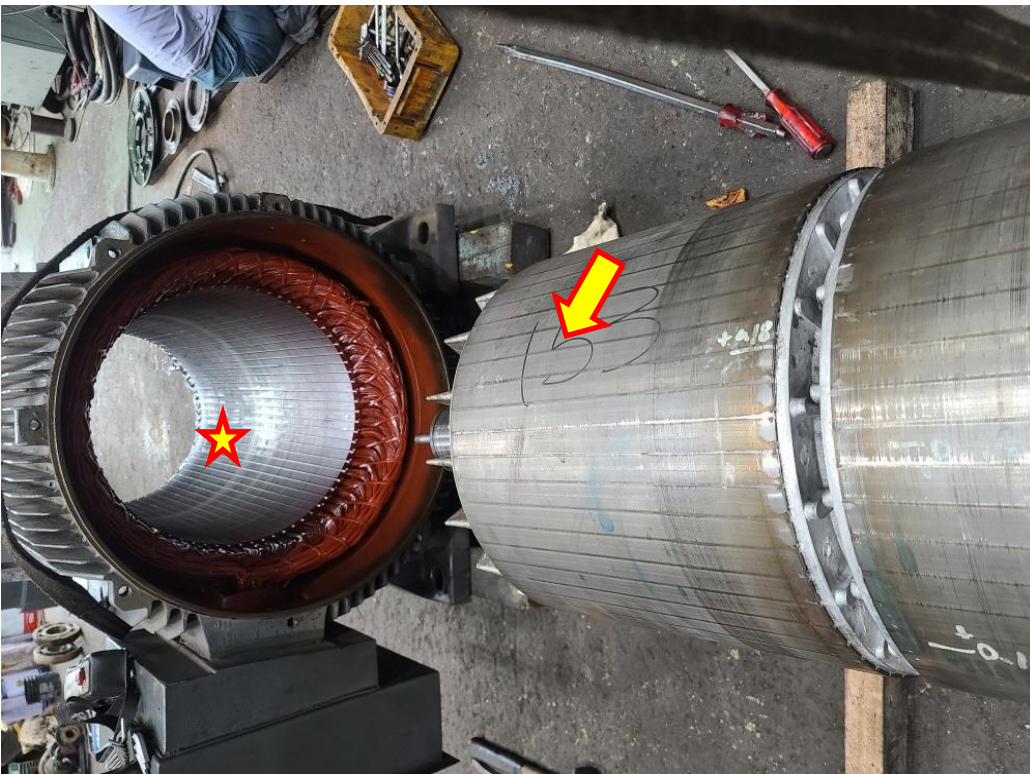
반 부하측

반 부하측의 BEARING 이상으로 아래로 쳐져 ROTOR가 SLIP 현상으로 회전 되는것이 아니었을까 짐작 됩니다.

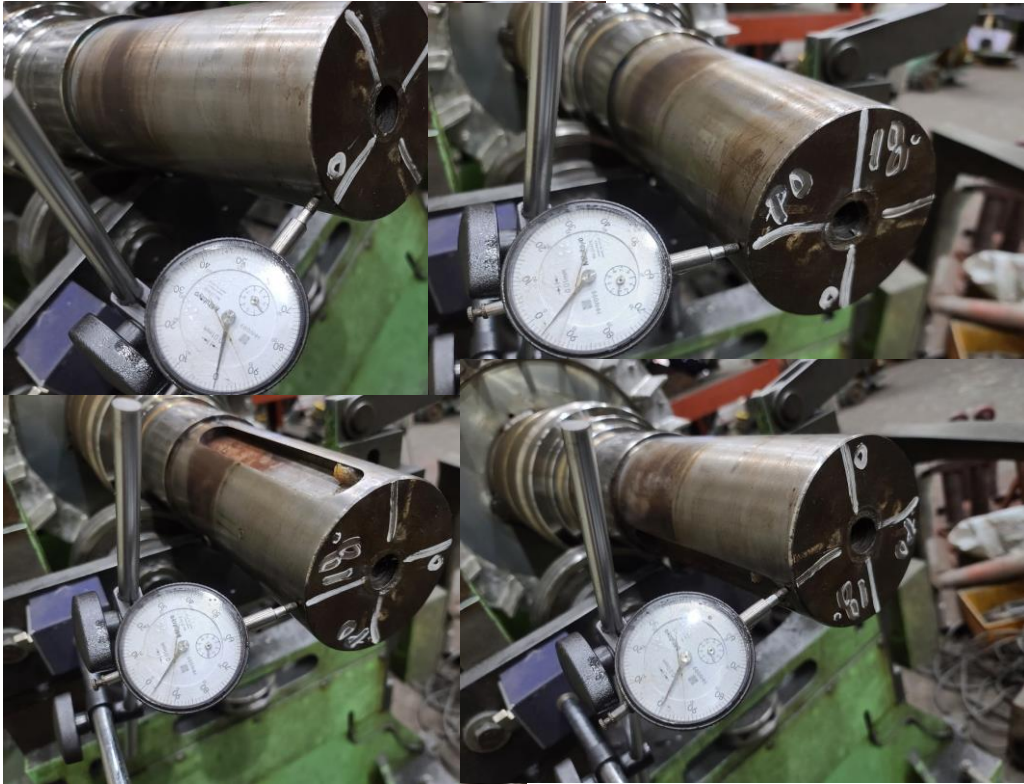
부하측 SHAFT

RUNOUT CHECK 4~3/100

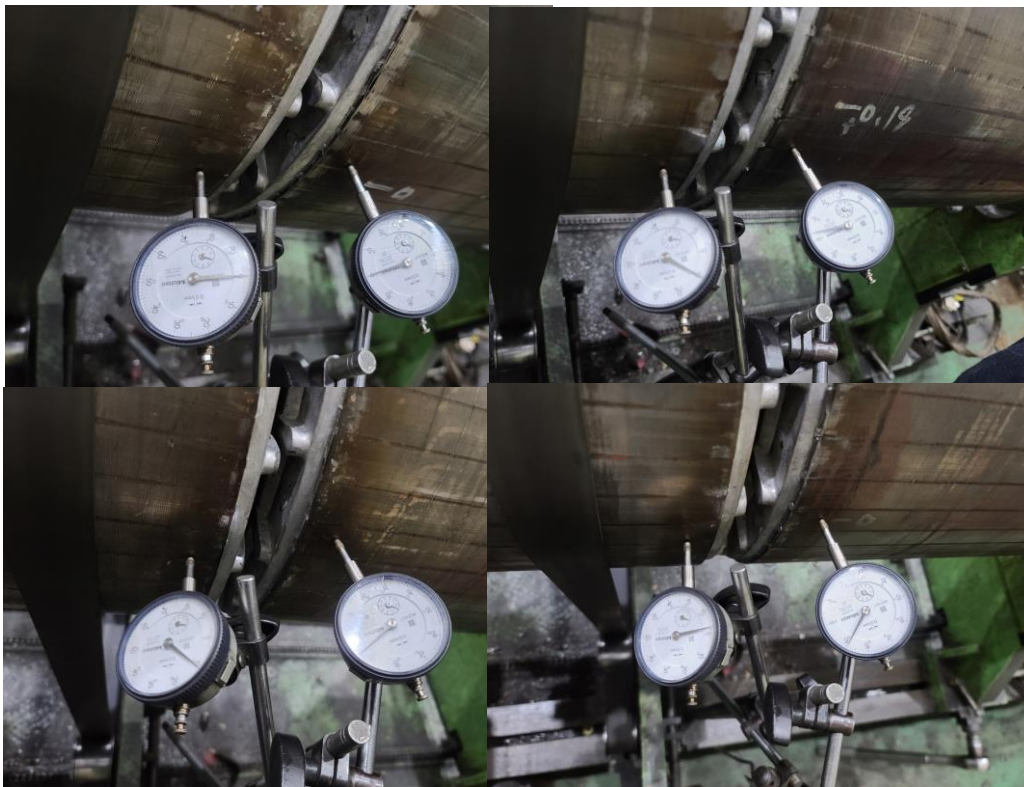
ROTOR

RUNOUT CHECK 실시

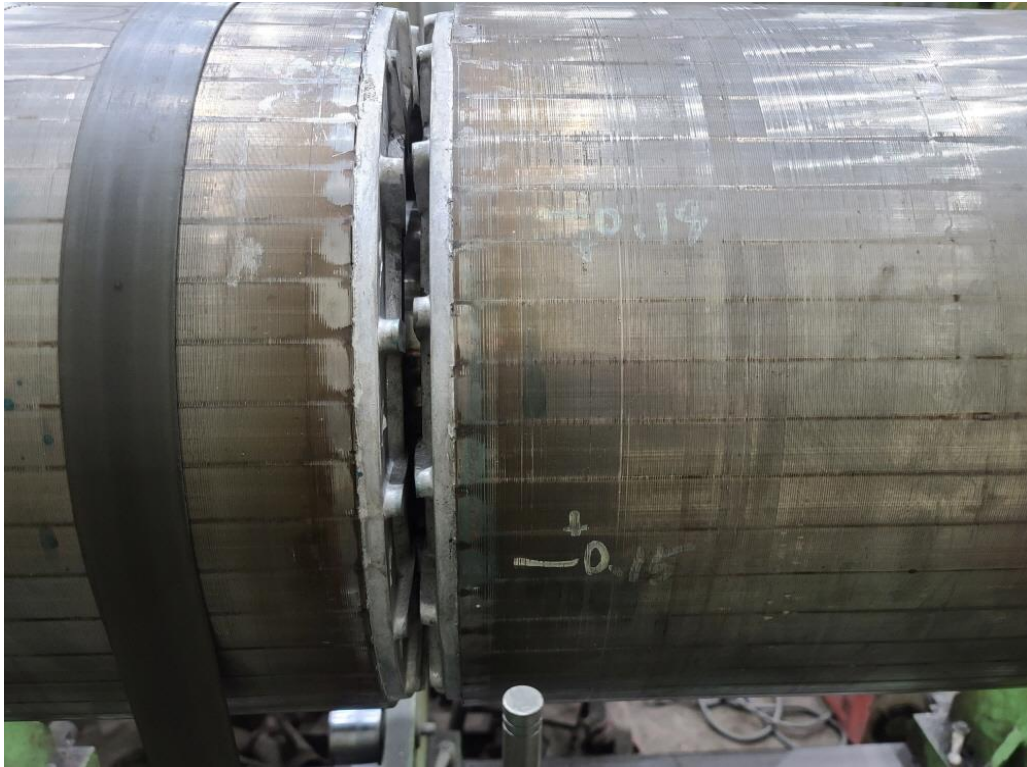
ROTOR

RUNOUT CHECK 2012년도와 편심공차 변화 없음

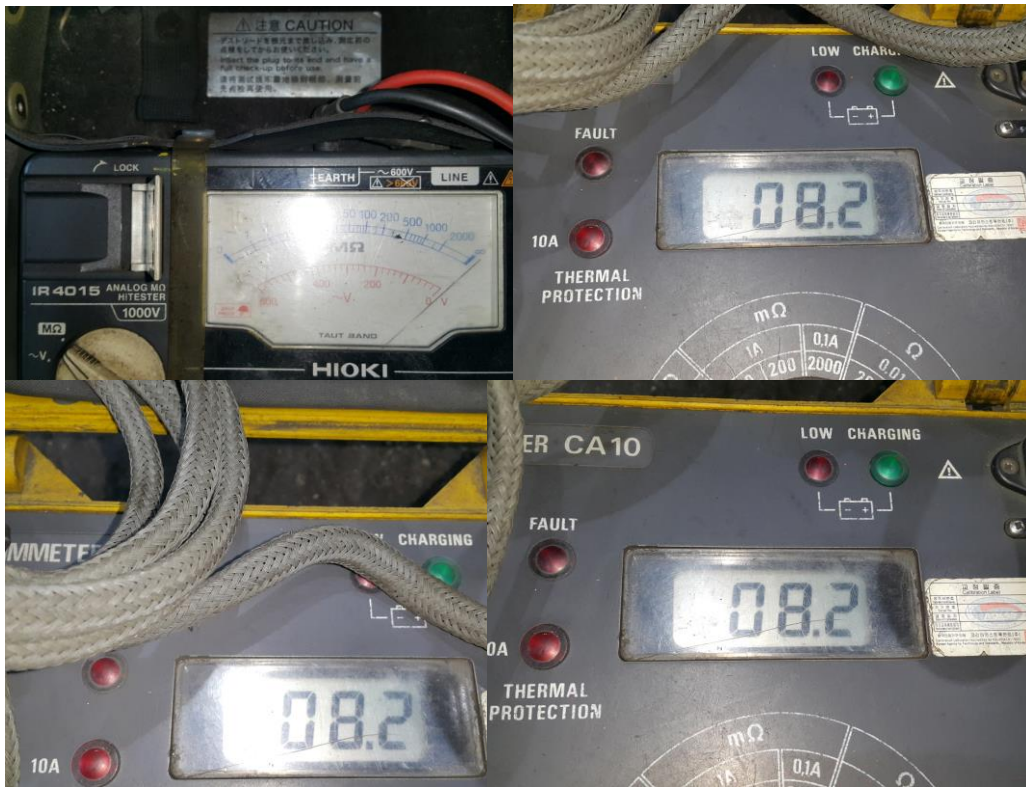
권선검사

절연저항 & 각 상별 권선저항

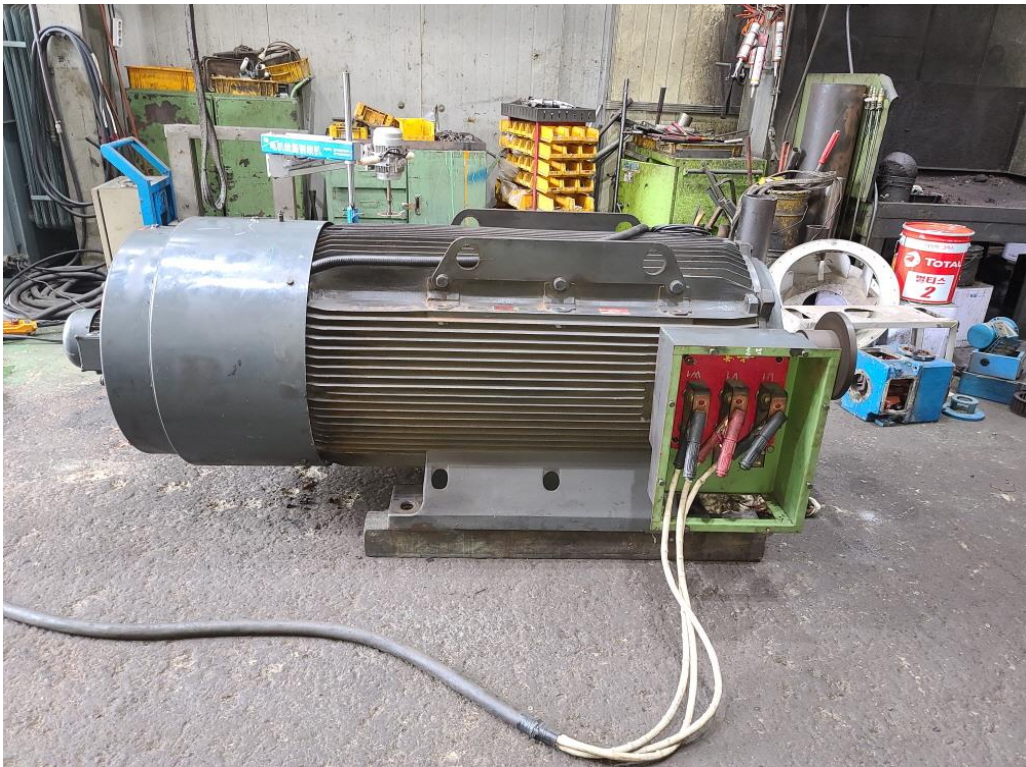
Ass'y

시운전 TEST 실시

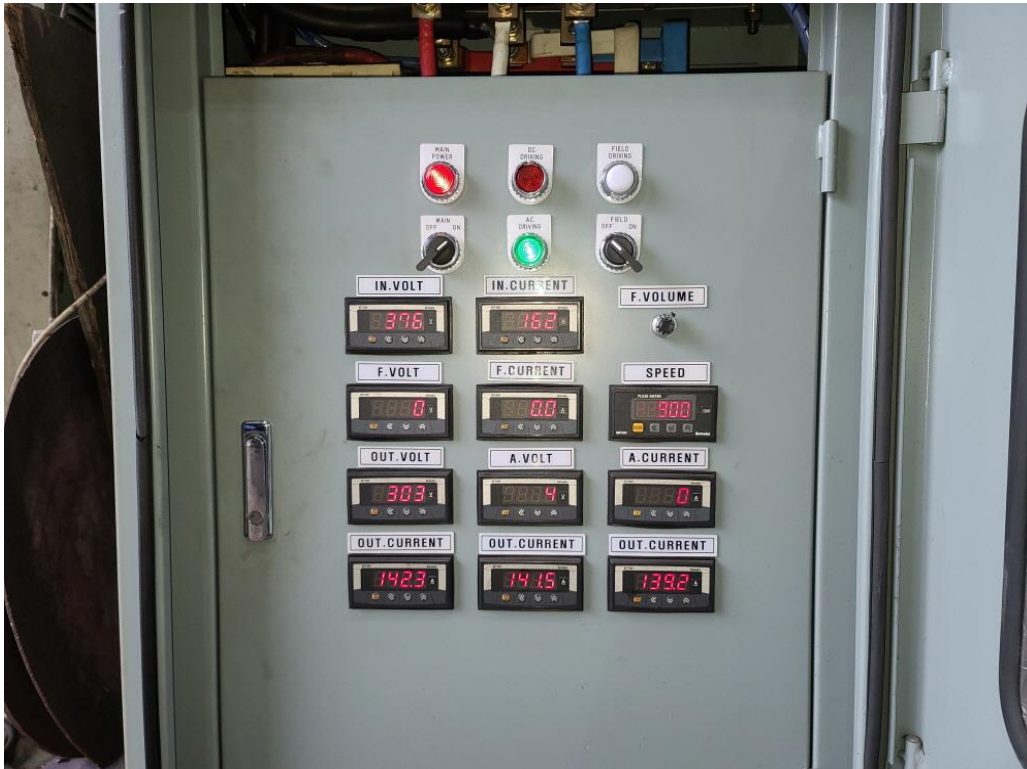
출고검사

당사 전력 사정상 303V로 운전됨 무부하 운전 전류

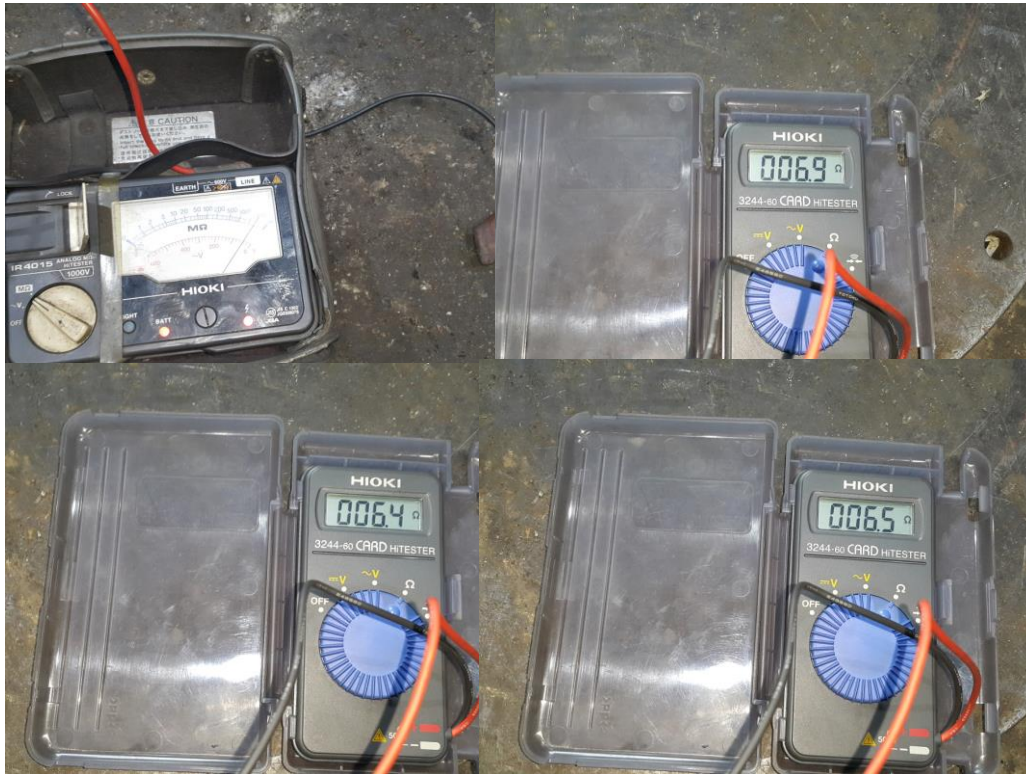
냉각 FAN

절연저항 & 각 상별 권선저항

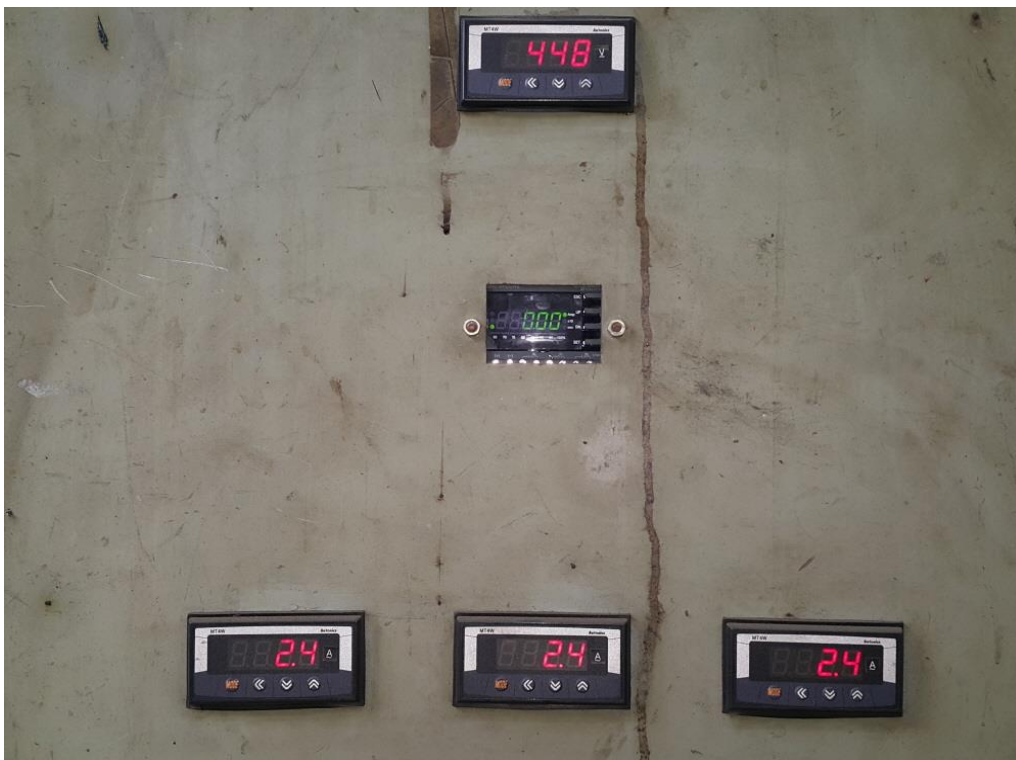
냉각 FAN

운전 CURRENT

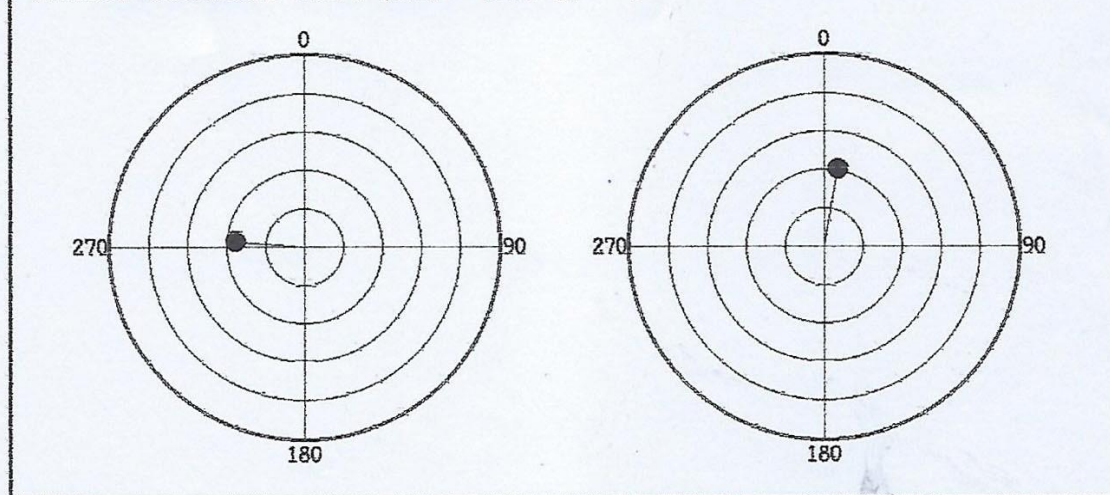
CORRECT UNBALANCE GRAPH (max = 50.0 gr)

PART NAME : AC ROTOR			
CUSTOMER :			
TEST TIME : 2021.10.11 10: 7:54			
GRADE :	G 6.3	RATING SPEED :	900 rpm
WEIGHT :	1090.000 kg	TESTING SPEED :	535 rpm
DIAMETER :	450 mm	CORRECTION :	ADD
ACCEPTABLE UNBALANCE			
PLANE1 :	161.9 gr	PLANE2 :	161.9 gr

PLANE1	PLANE2
UNBALANCE	30.2 gr	17.3 gr
ANGLE	320 deg	17 deg
RESULT	ACCEPT	ACCEPT

PLANE1	PLANE2
UNBALANCE	17.9 gr	20.6 gr
ANGLE	275 deg	10 deg
RESULT	ACCEPT	ACCEPT
