작업공정사진철

고객명: 포항공장
공사명: 집진기 MOTOR REWINDING

규격: AC MOTOR 300HP 8P 440V

REPAIR 내역: 분해 조립 및 조립부품 불순물 CLEANSING
STATOR REWINDING
INSULATING VARNISH DIPPING DRYING
BALANCING 및 UNBALANCE교정
양측 HOUSING METALLIZING 연마
BEARING 교환
입 출고검사 시운전 TEST 및 COLOR PAINTING

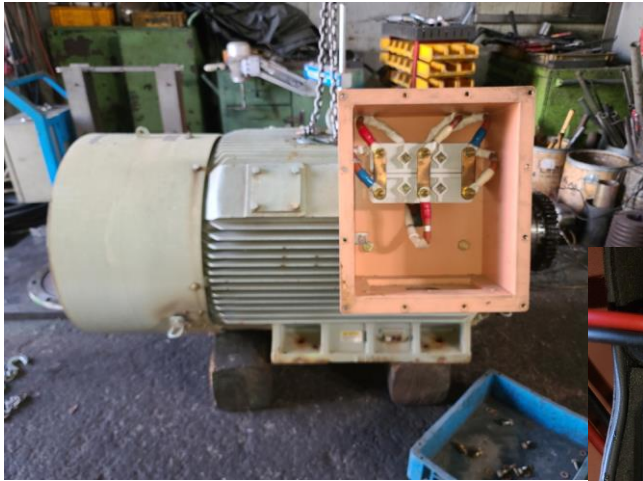
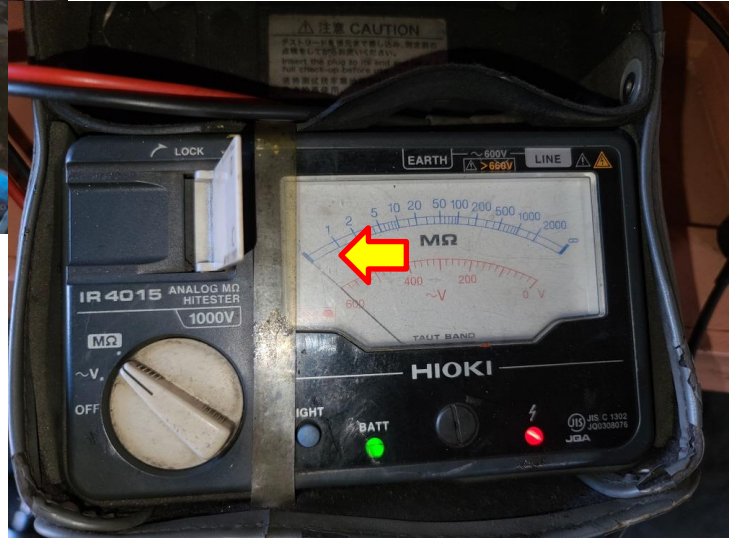
Ass'y

분해전 절연저항 이상

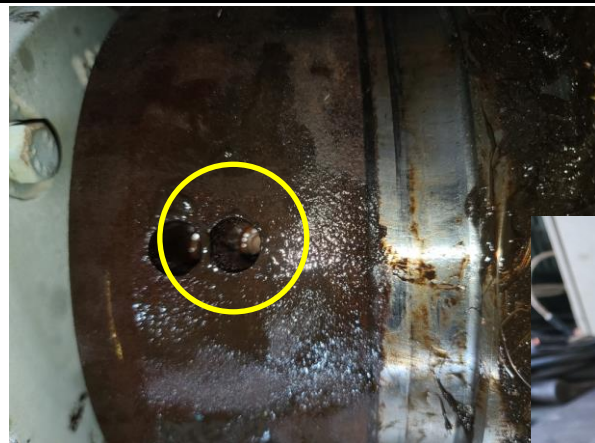
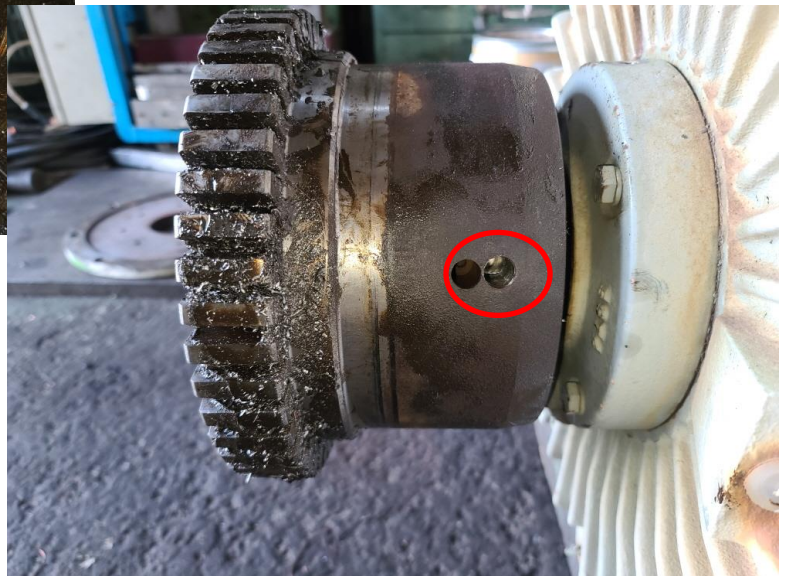
COUPLING부

L 레치 볼이 밝혀 있어 방전 실시 후 취의

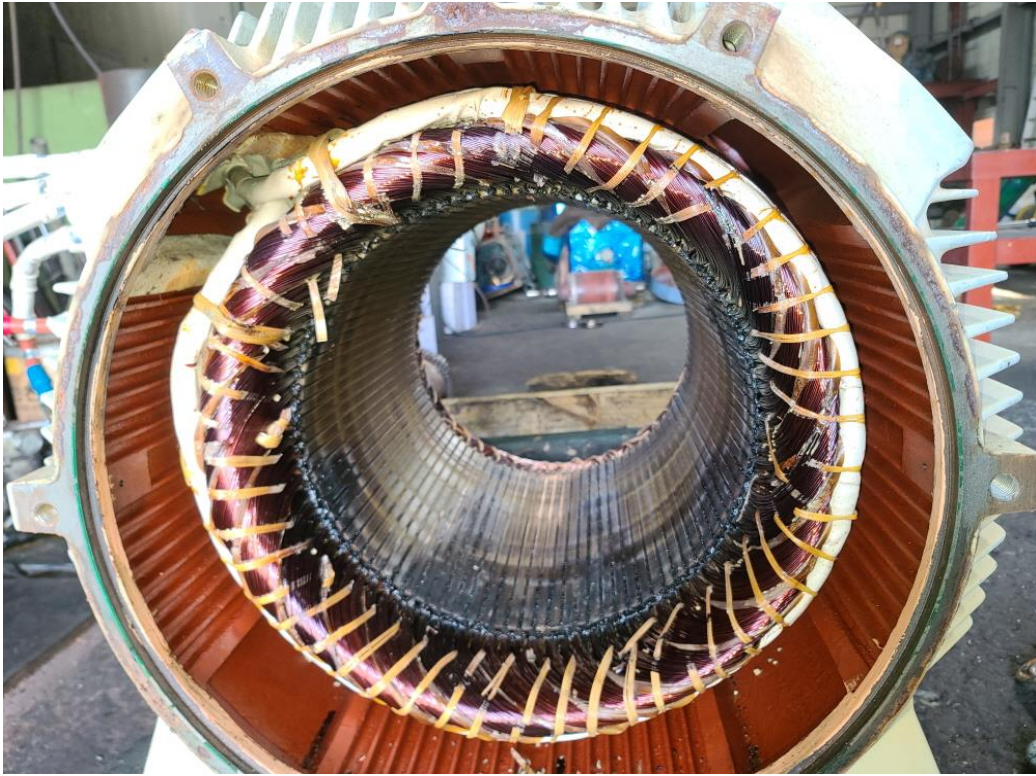
STATOR 권선

분해 후 권선 소손

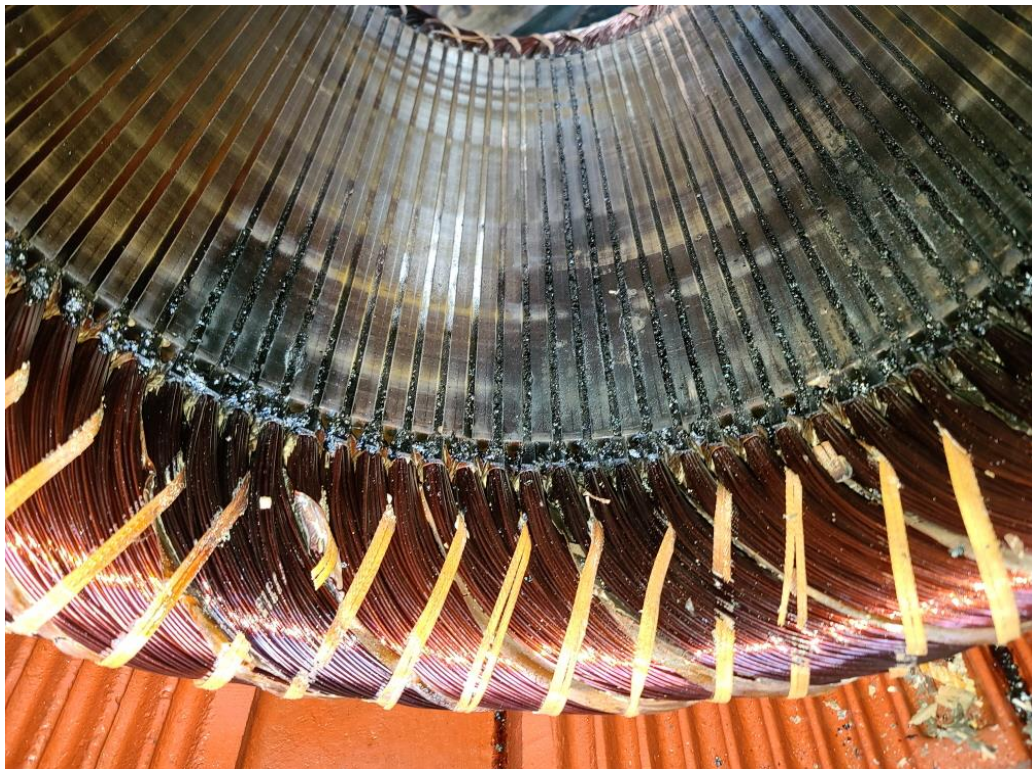
STATOR 권선

권체 결상으로 추정 됨으로 CONTROLLER 및 연동부 점검요망

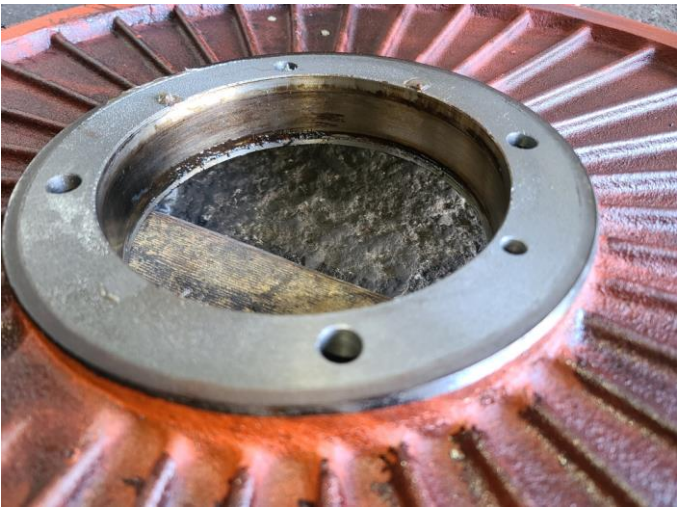
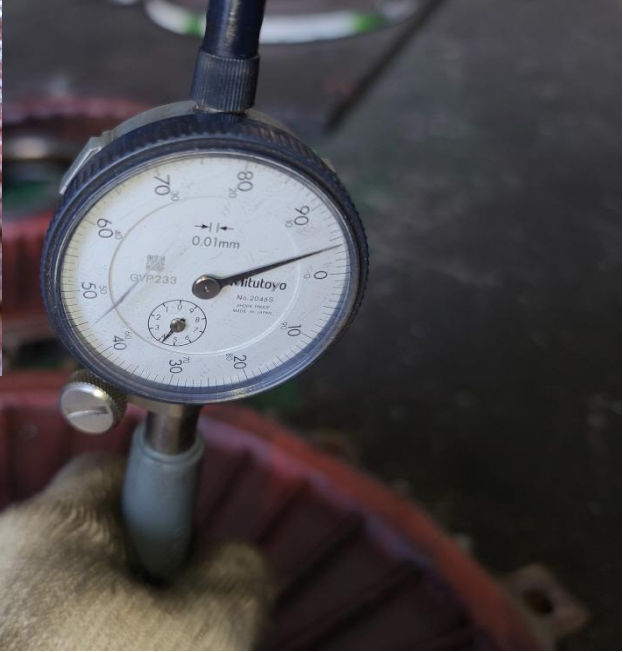
BRACKET	부하측 HOUSING검사 측정치 4/100으로 불량
작업공정	AC MOTOR 300HP 8P 입고검사

BRACKET	부하측 HOUSING METALLIZING 연마 후 검사 0/100
---------	---------------------------------------

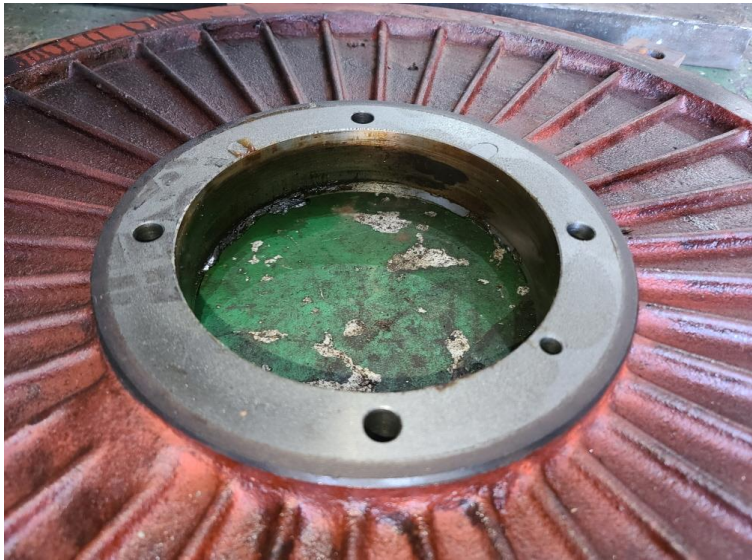
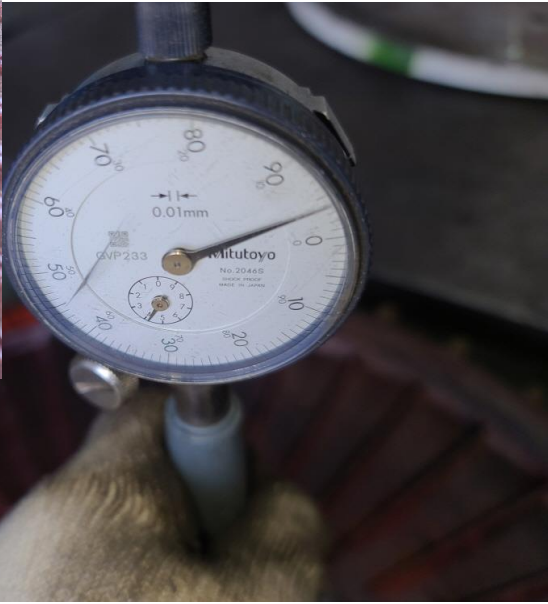
BRACKET	반 부하측 HOUSING검사 측정치 4/100으로 불량

BRACKET	반 부하측 HOUSING METALLIZING 연마 후 검사 0/100
---------	-----------------------------------------

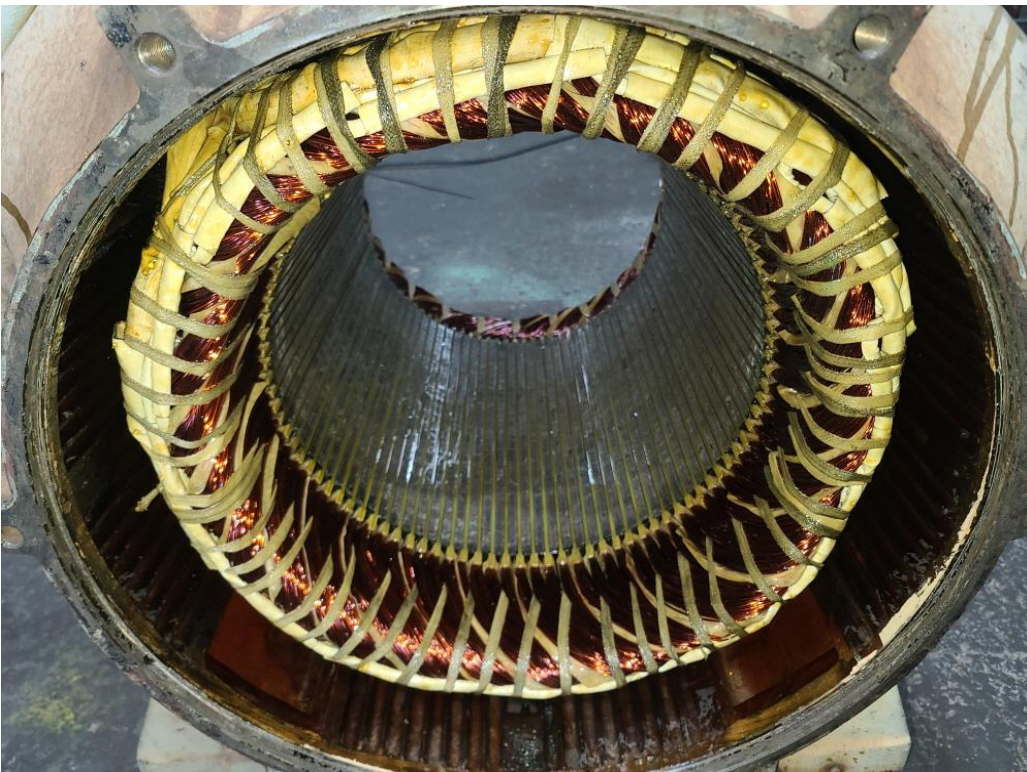
STATOR권체

절연건조 후

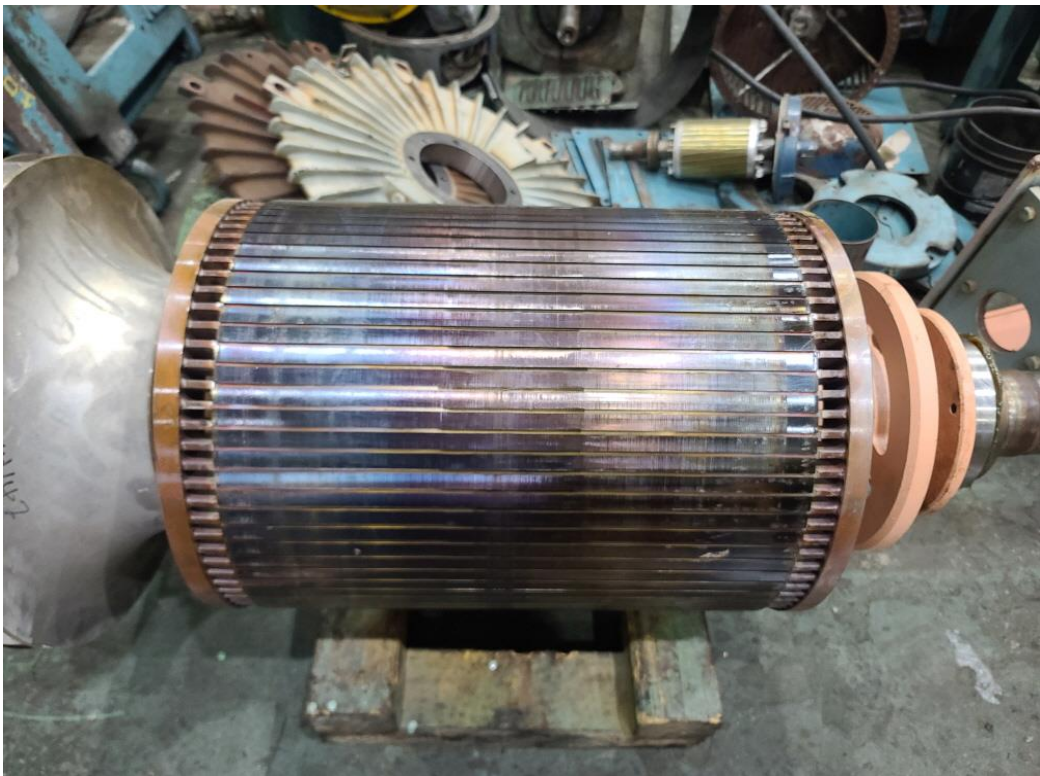
ROTOR 발열	회전자의 발열은 부하측의 영향등으로 MOTOR의 기동과 운전에 상당한 영향이 있었을 것으로 짐작되는 바 중점 점검이 요구 됨.
----------	------------------------------------------------------------------------

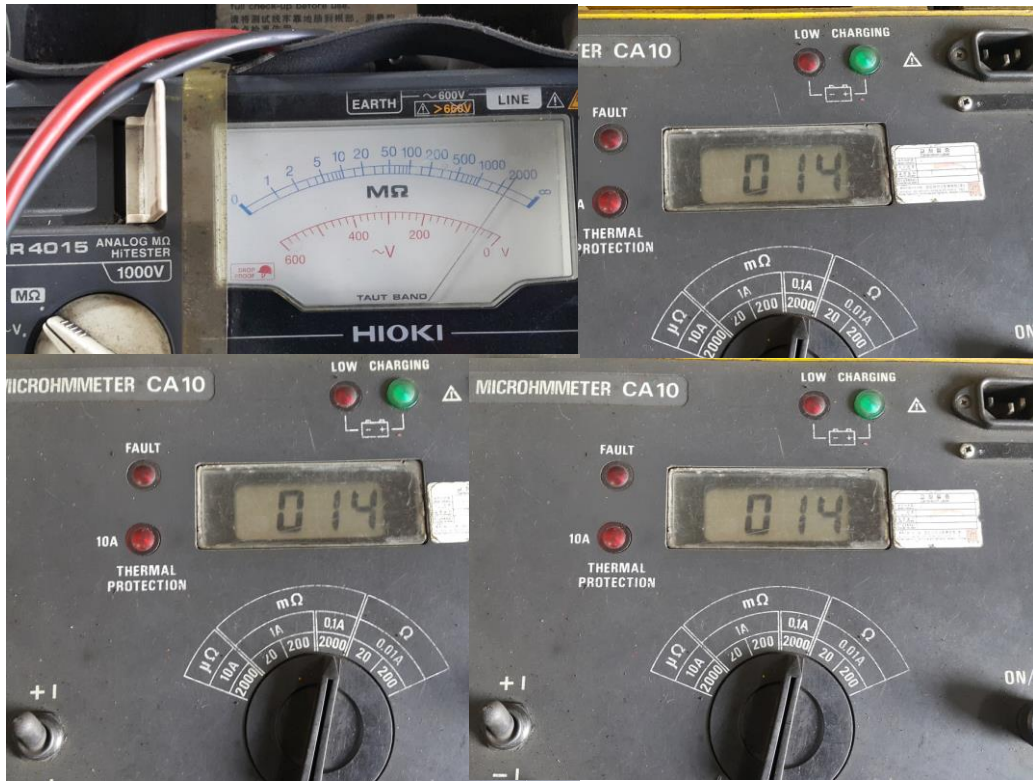
출고검사

절연저항 & 각 상별 권선저항

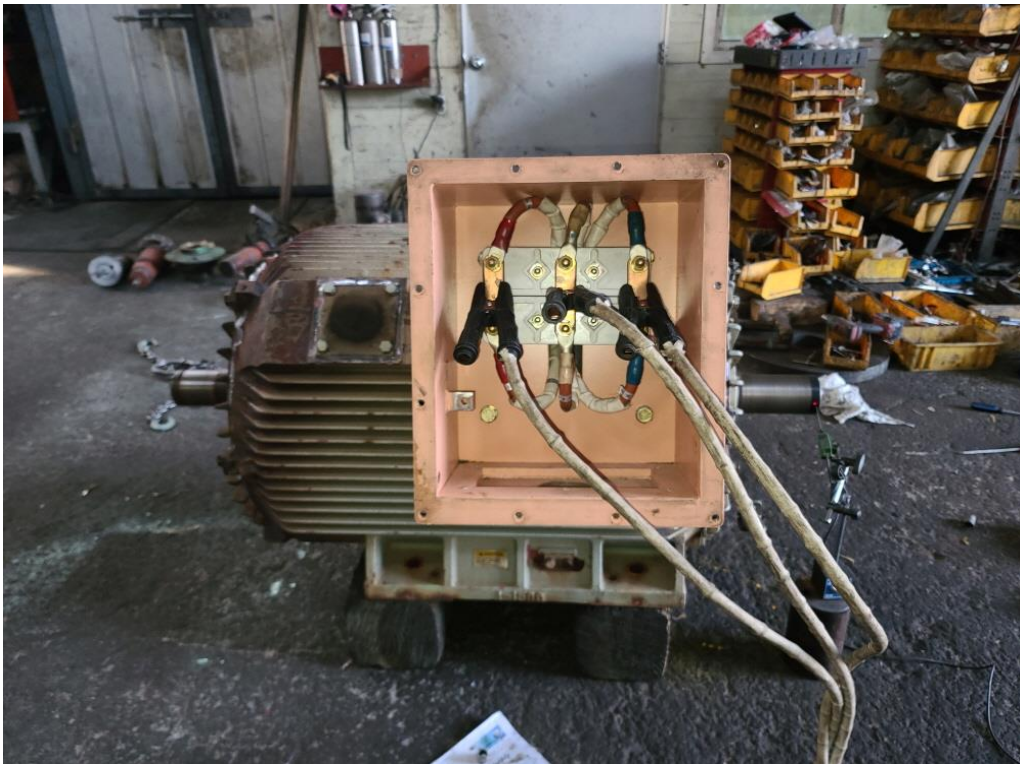
출고검사

시운전 TEST 실시

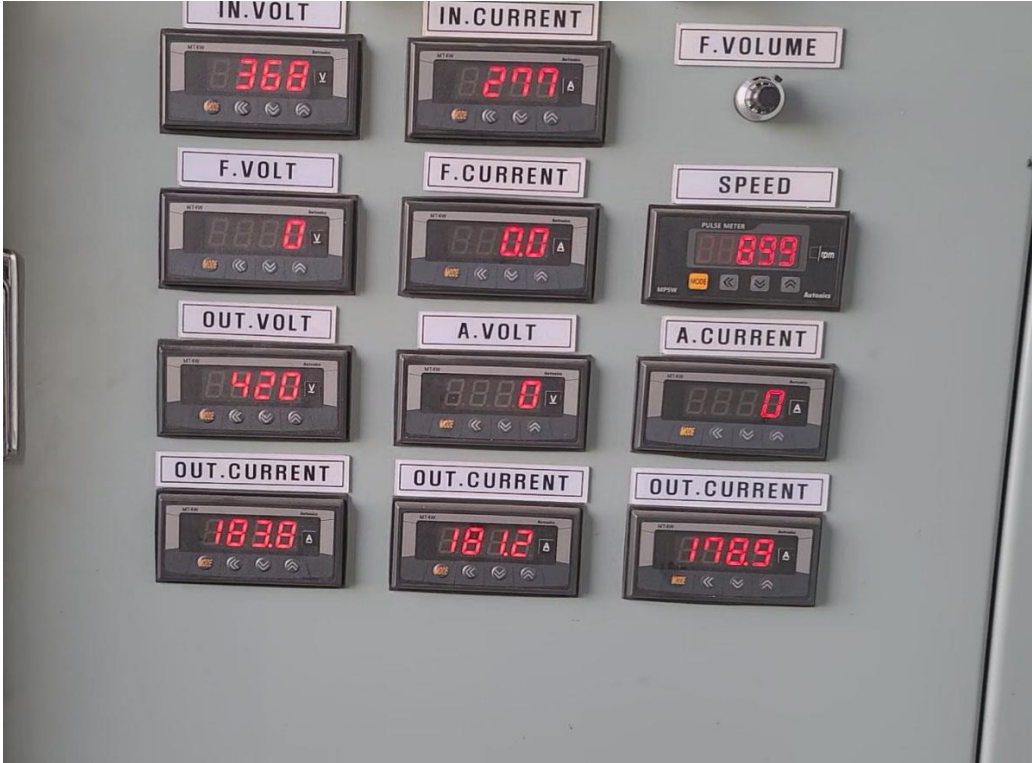
출고검사	시운전 TEST 운전 CURRENT
작업공정	AC MOTOR 300HP 8P REWINDING

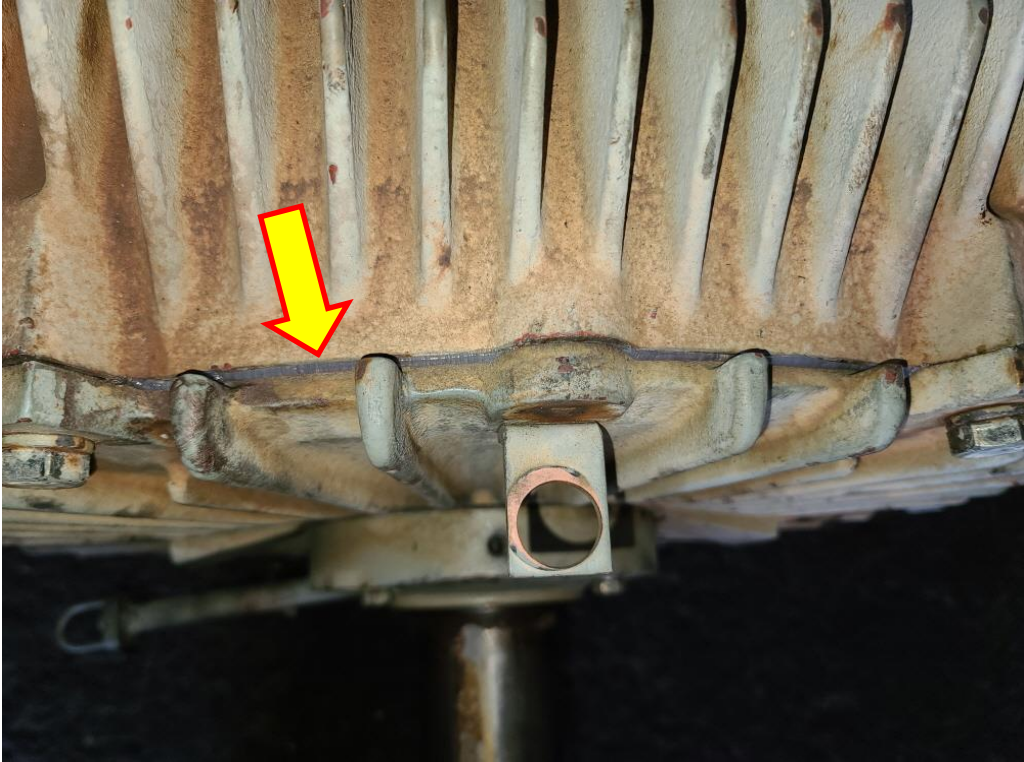
조립	조립부 틈새 SILICONE 처리 됨

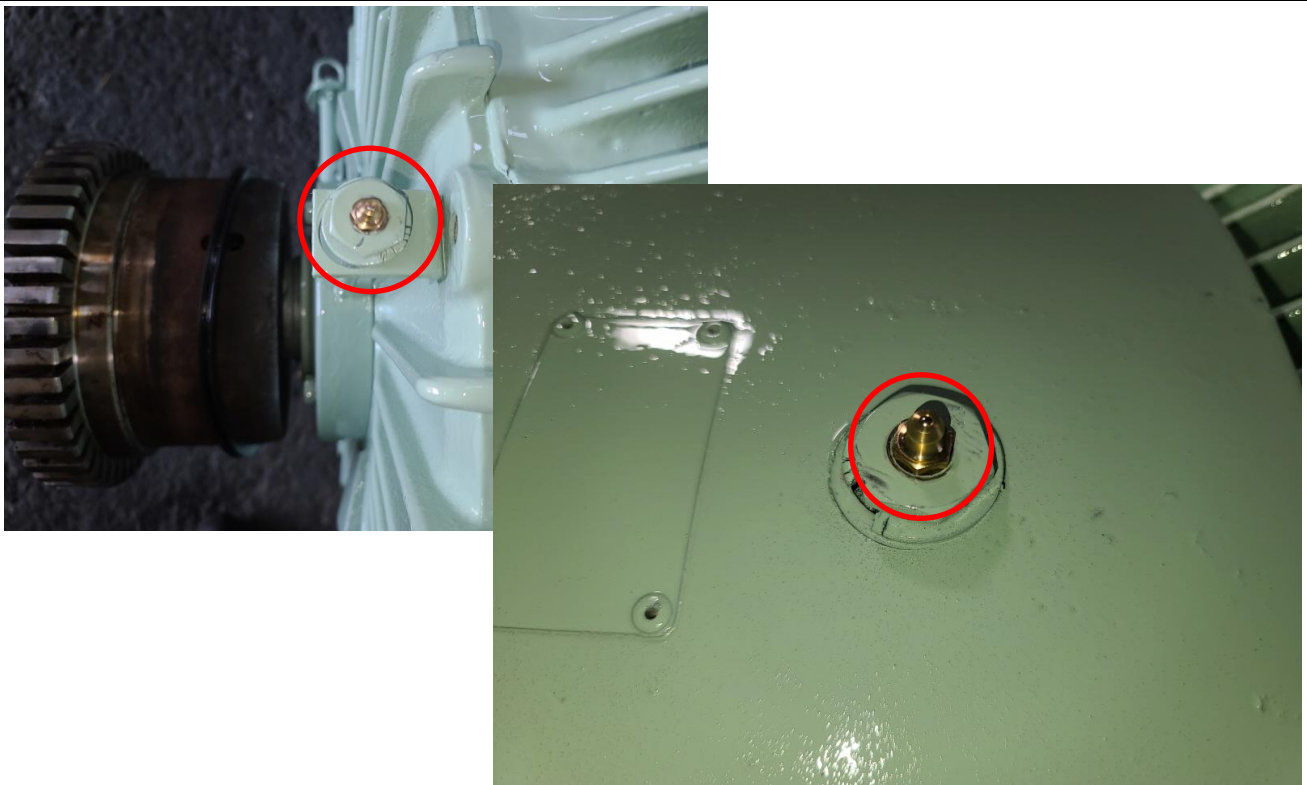
참조

기존 GREASE CHARGING주기가 길었거나 없었던 것으로 짐작 됨
양측 BEARING부 1200시간 주기마다 약70g씩 GREASE CHARGING을 꼭 하십시오

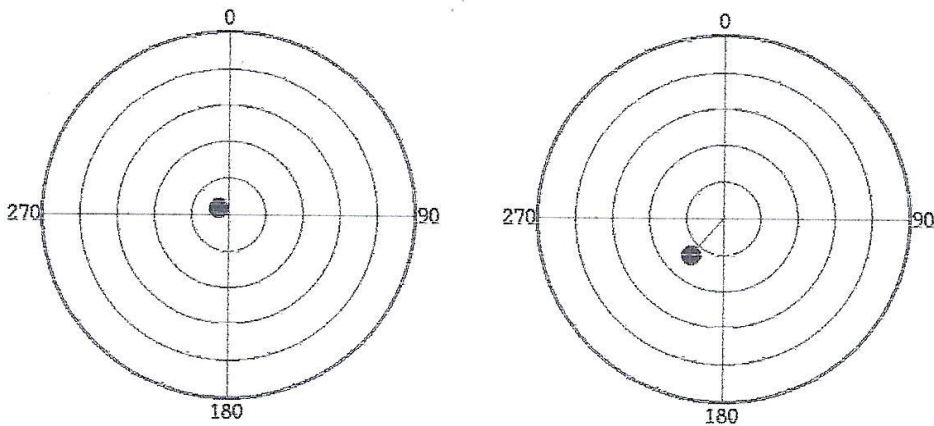
CORRECT UNBALANCE GRAPH (max = 50.0 gr)

PLANE1	PLANE2
UNBALANCE	7.0 gr	23.1 gr
ANGLE	300 deg	169 deg
RESULT	ACCEPT	ACCEPT

PLANE1	PLANE2
UNBALANCE	3.3 gr	13.4 gr
ANGLE	303 deg	221 deg
RESULT	ACCEPT	ACCEPT
