작업결과 보고서

작업기간		감독부서	전기부 전기파트
MOTOR 200KW4P	1 MOMOTOR COIL권선 200KW4P	1	
	2 BEARING정비 6319	1	
	3 BEARING정비 NU319	1	
	3 HOUSING육성가공 6319	1	
	4 HOUSING육성가공 NU319	1	
작업결과 확인	양호

사 진 대 장

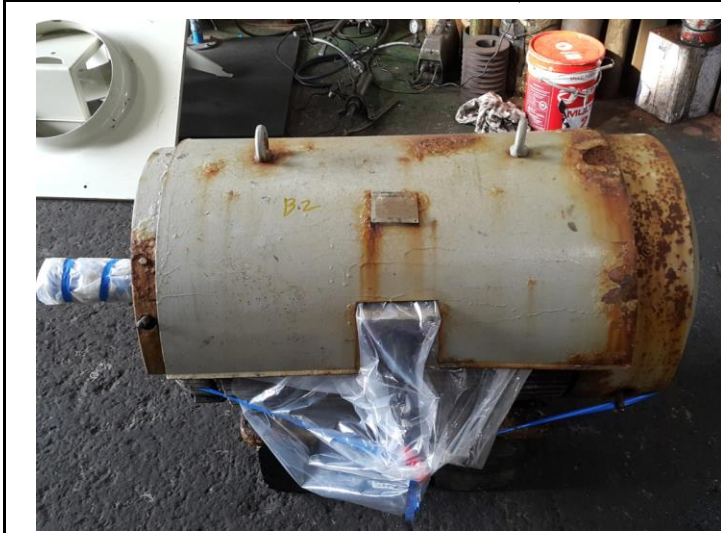
입고검사

Ass'y 분해전

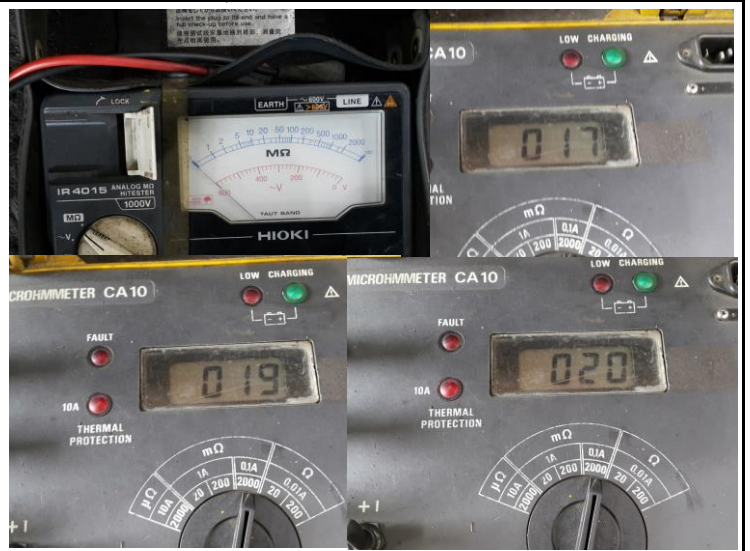
입고검사

절연저항 & 각상별 권선저항 이상

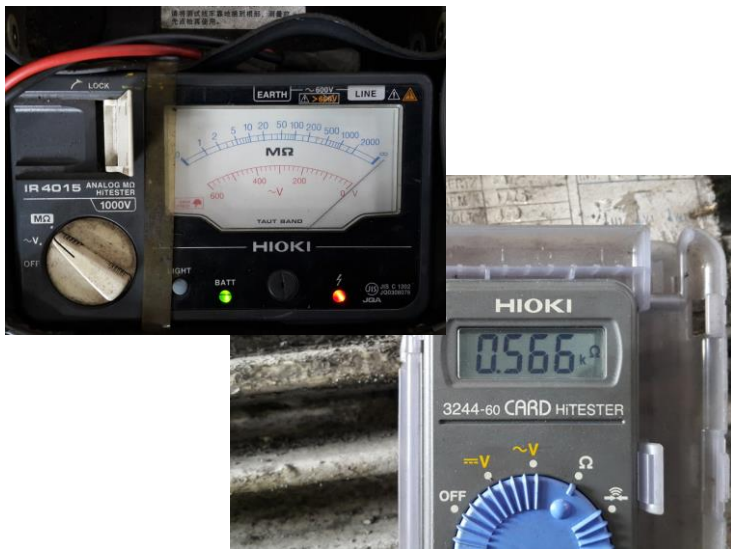
입고검사

HEATER 검사

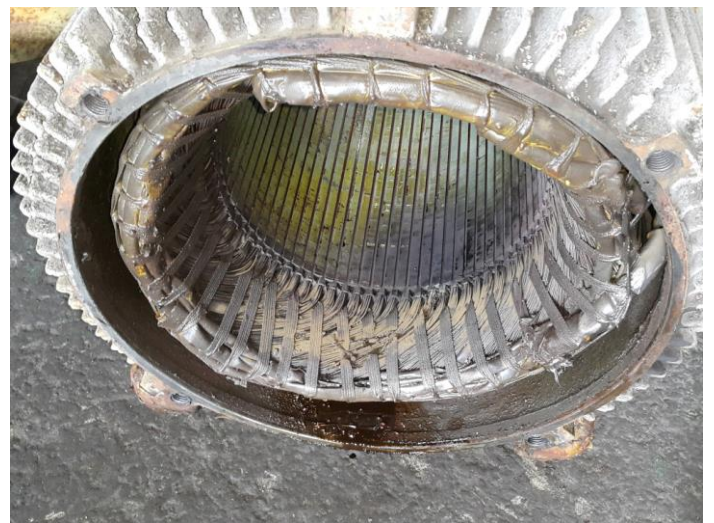
입고검사

분해 후 권체

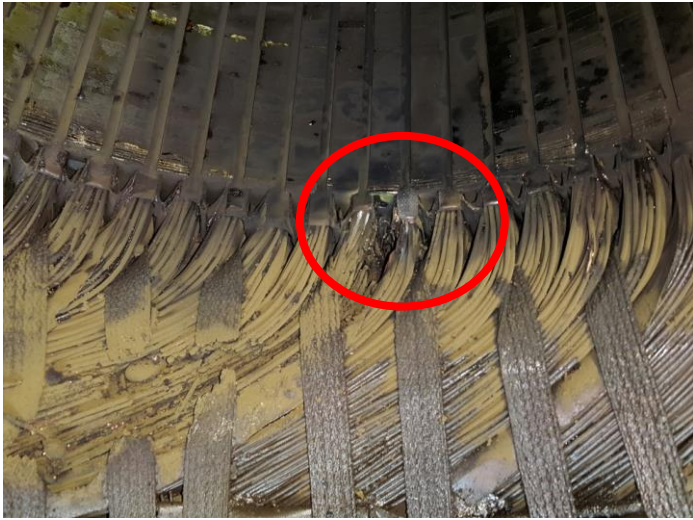
입고검사

권선 소손부

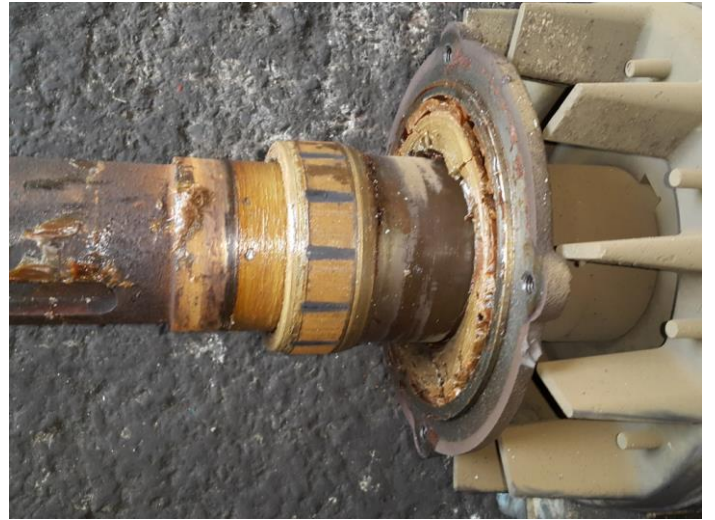
입고검사

물 유입이 되는 것으로 진단 됨

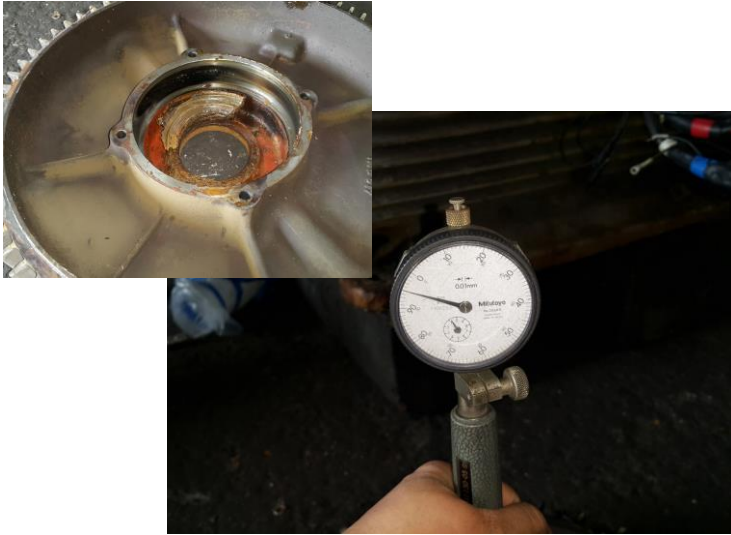
입고검사

부하측 HOUSING검사 5/100으로 불량

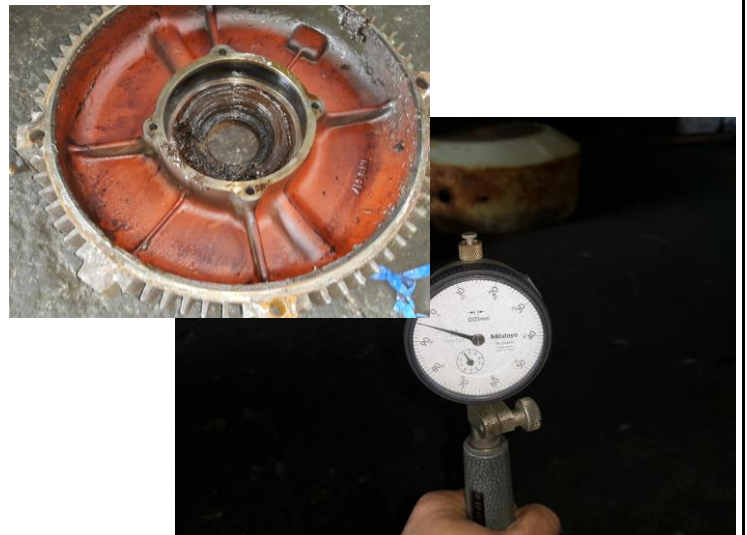
입고검사

반 부하측 HOUSING검사 5/100으로 불량

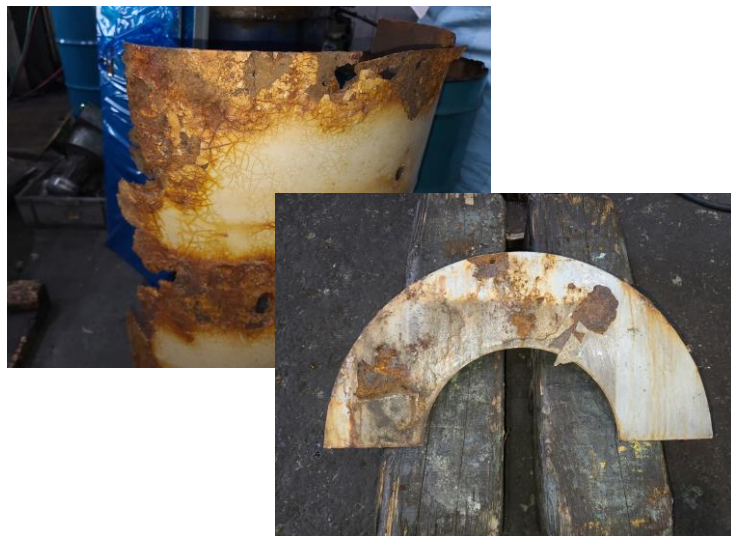
입고검사

조립부품 부식으로 사용 불능
