작업공정사진철

공사명: VECTOR MOTOR SPINDLE 예방정비

규격: AC SERVO 81KW 2900RPM

REPAIR 내역: 분분해 및 불순물 CLEANSING DRYING
INSULATING VARNISH DIPPING DRYING
양측 HOUSING METALLIZING 연마
SHAFT METALLIZING 연마
BALANCING 및 UNBALANCE교정
VECTOR & BLOWER BEARING교환
입 출고검사 시운전 TEST 및 COLOR PAINTING

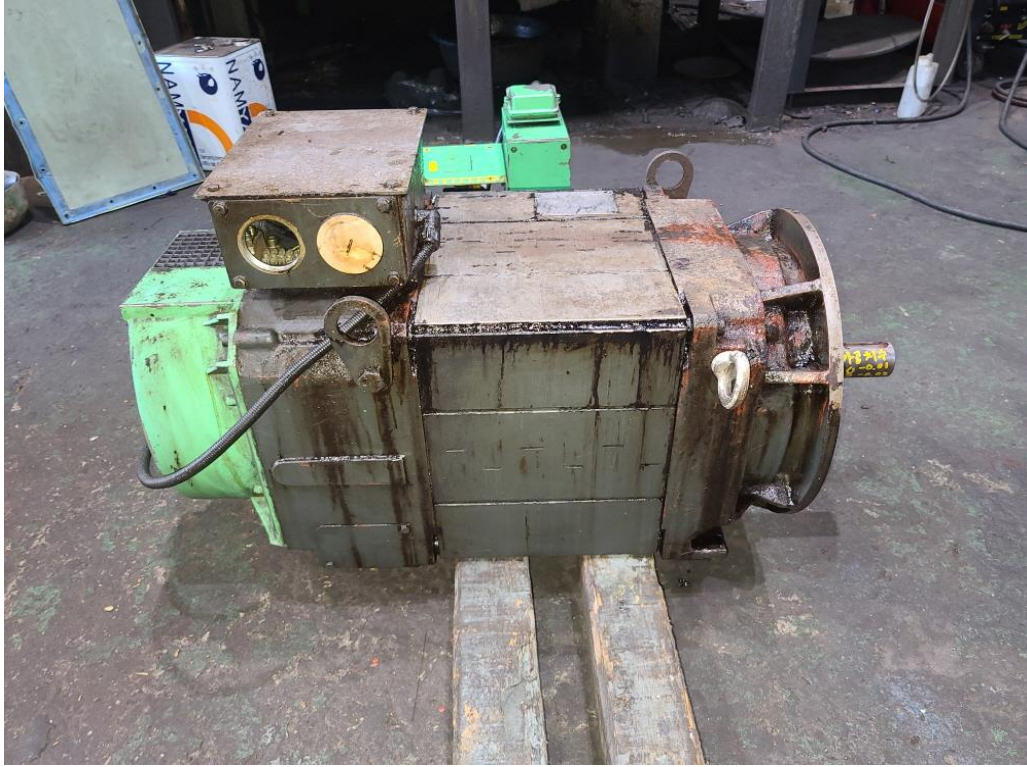
AC VECTOR MOTOR 입고검사

Ass'y

분해 전

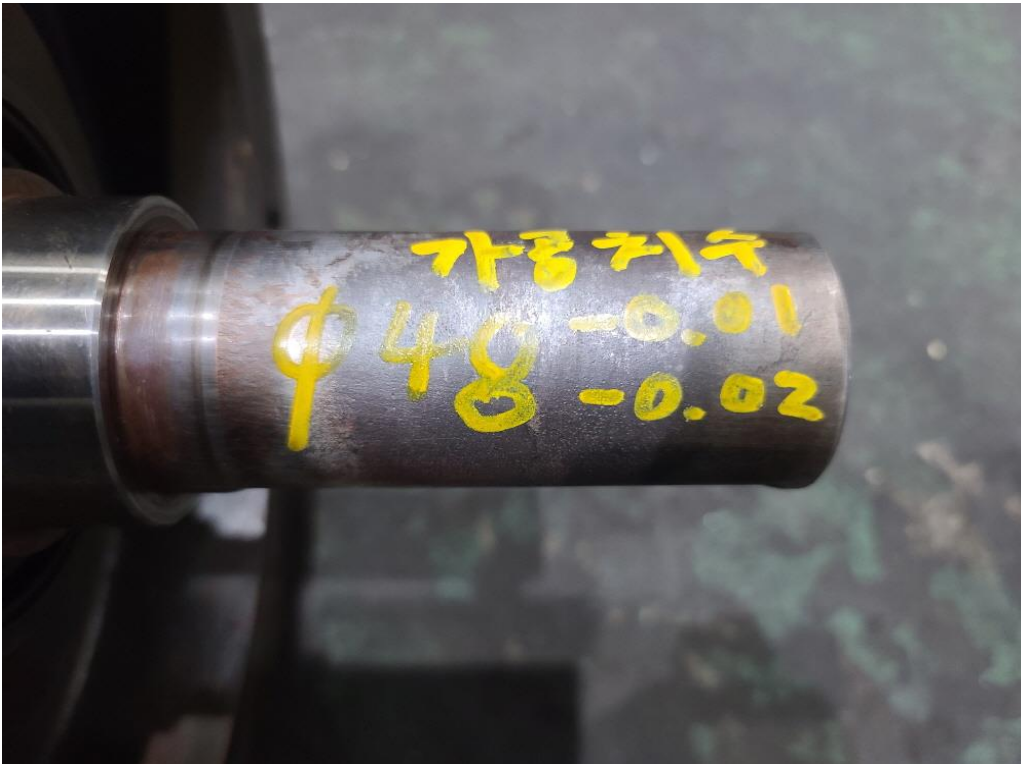
권선검사

부하측 SHAFT마모

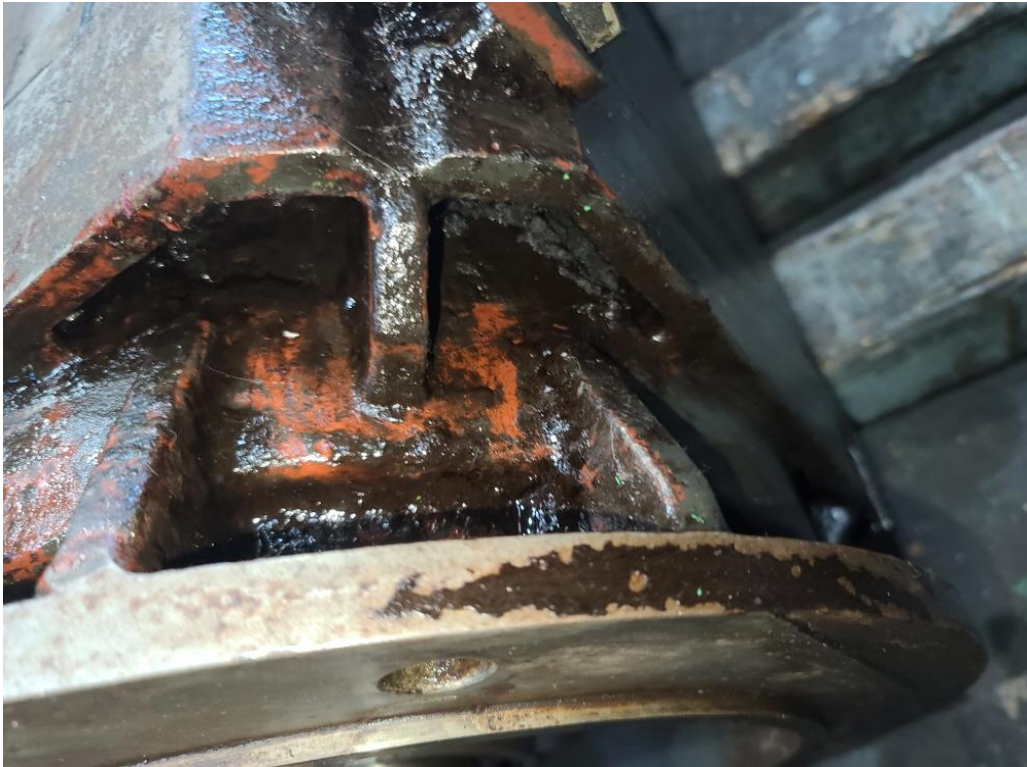
분해 전	냉각 통풍구
작업공정	AC SERVO MOTOR 입고검사

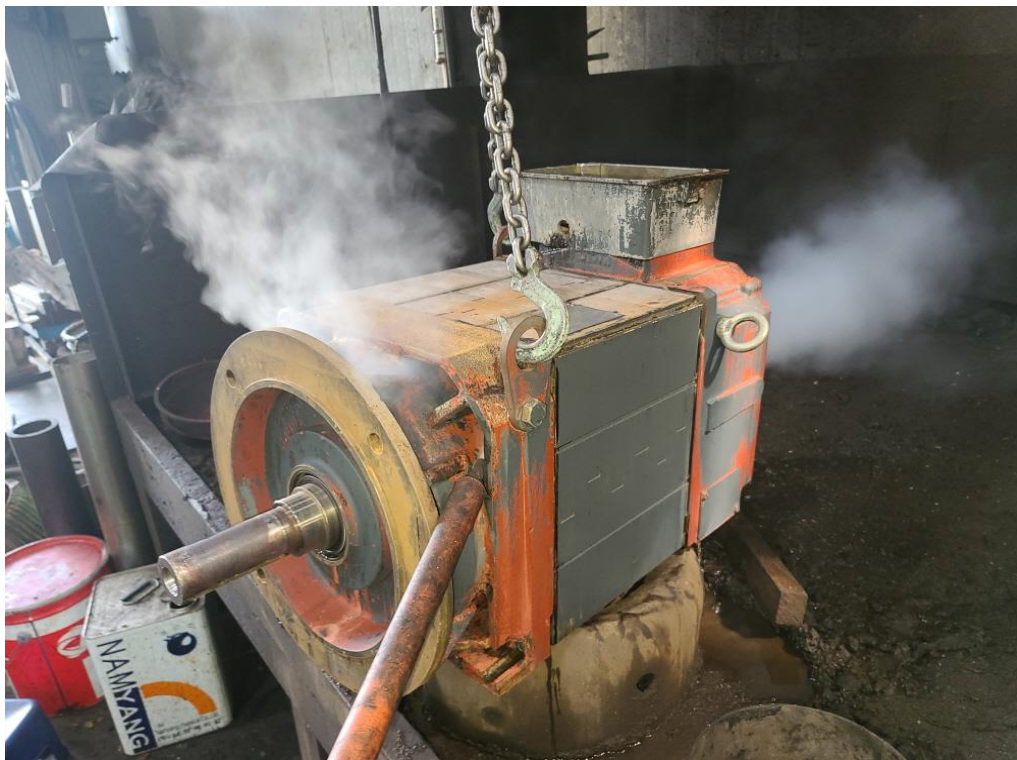
Ass'y	외부세척 불순물 제거 후 분해 실시
-------	---------------------

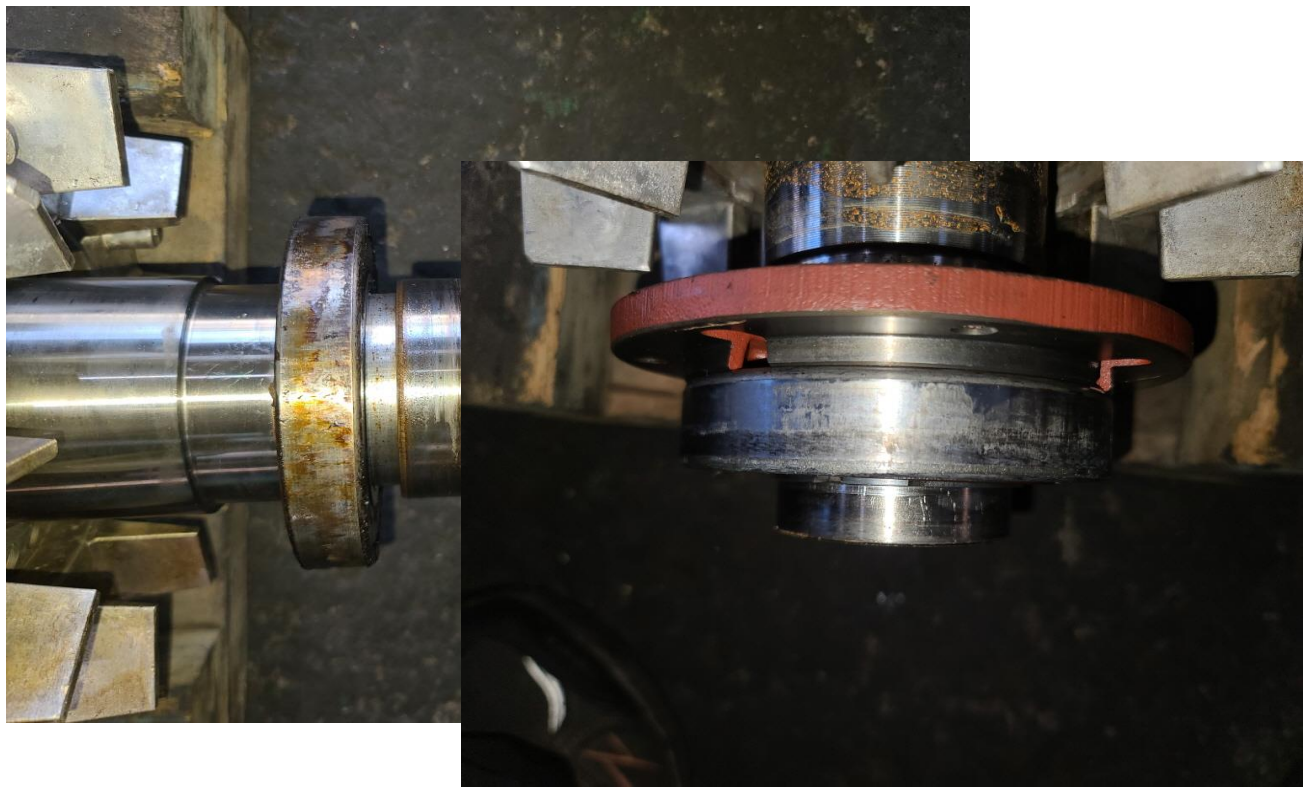
양측 BEARING	LOCTITE로 BONDING되어 있음
작업공정	AC SERVO MOTOR 입고검사

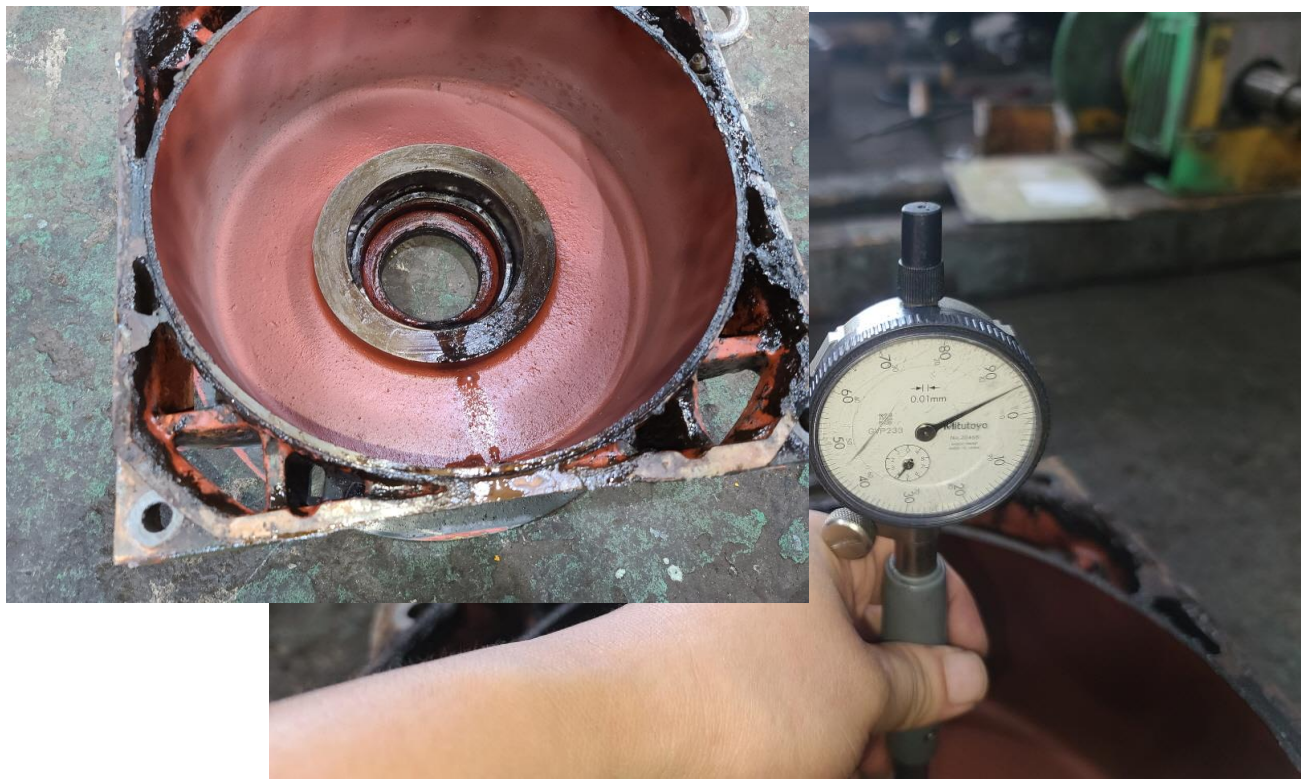
BRACKET	부하측 HOUSING 측정치 5/100으로 불량
---------	----------------------------

부하측 HOUSING METALLIZING 연마 후 검사 0/100

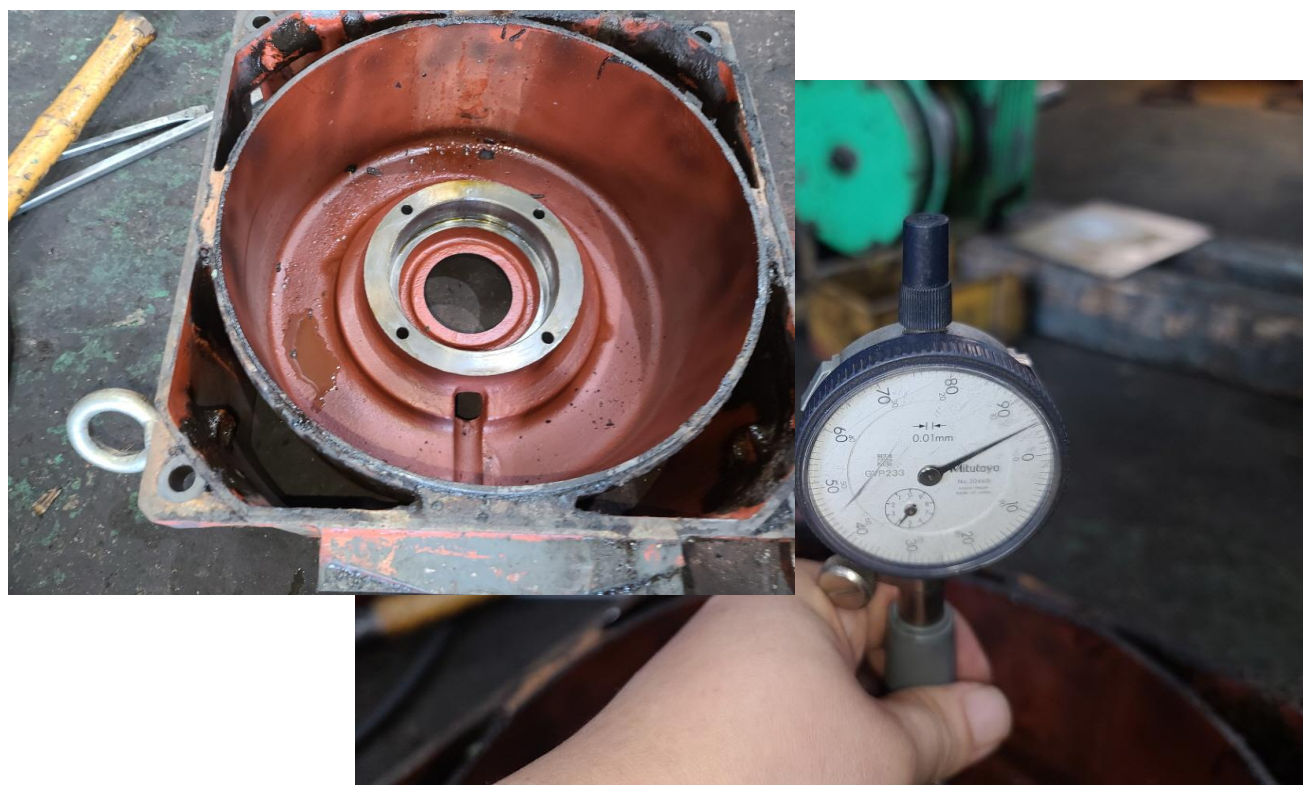
BRACKET	반 부하측 HOUSING 측정치 5/100으로 불량
작업공정	AC SERVO MOTOR 입고검사

BRACKET	반 부하측 HOUSING METALLIZING 연마 후 검사 0/100
작업공정	AC SERVO MOTOR OVERHAUL

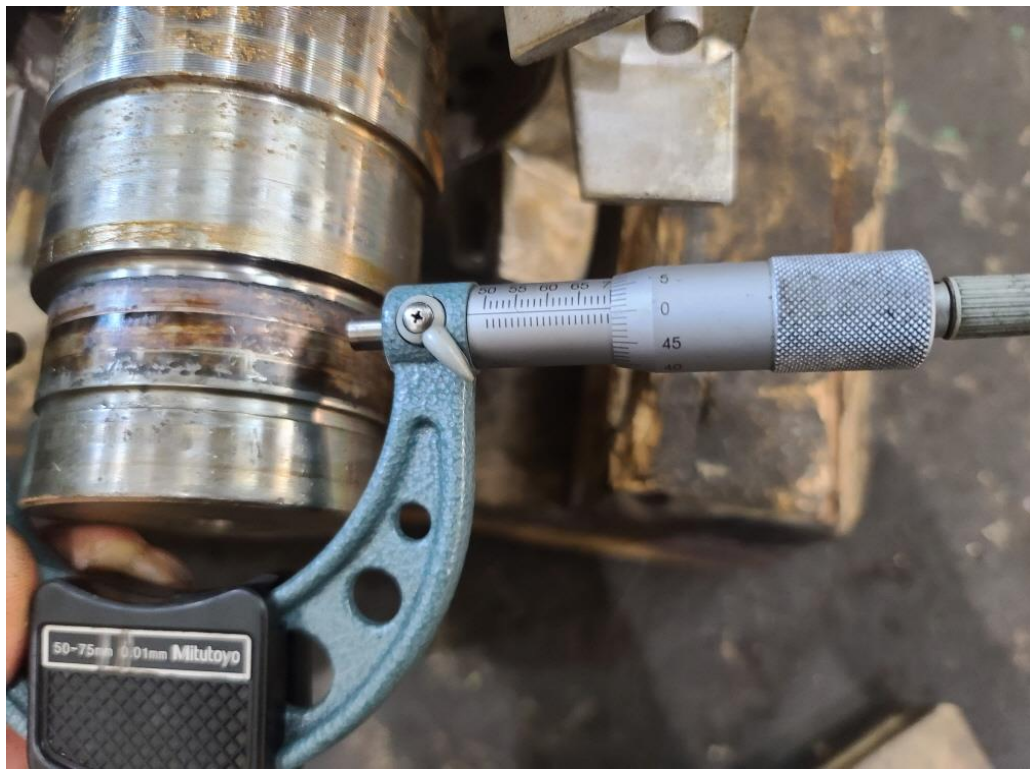
SHAFT	반 부하측 BEARING부 검사 1/100으로 재 사용
-------	--------------------------------

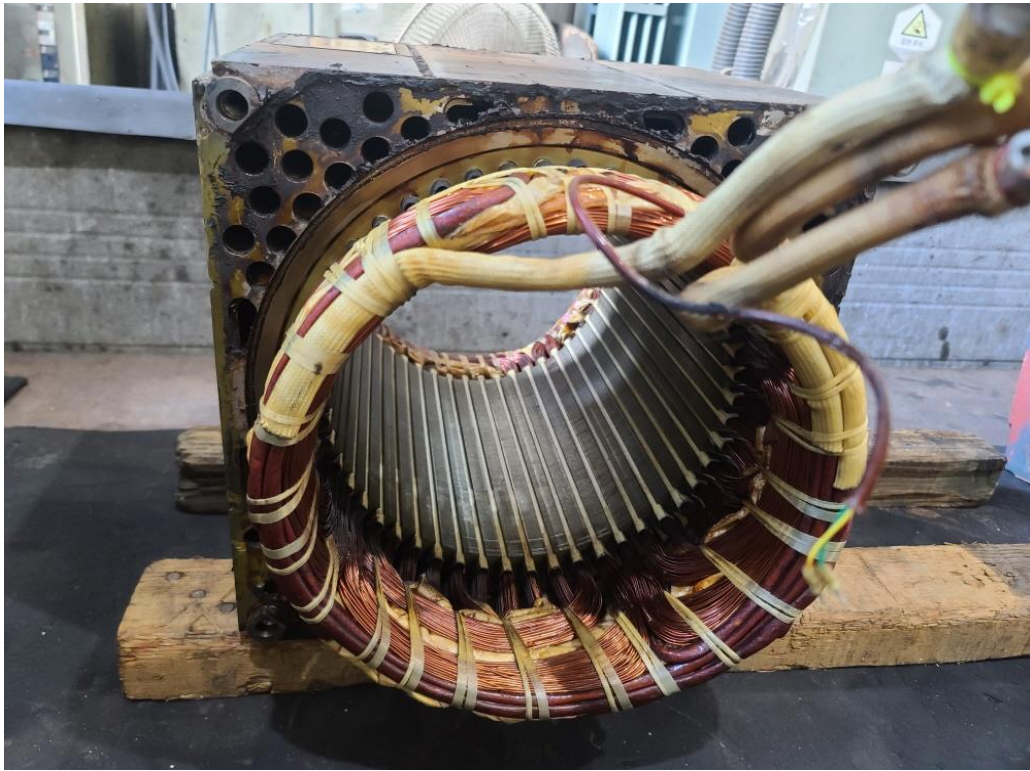
STATOR 권체

분해 후

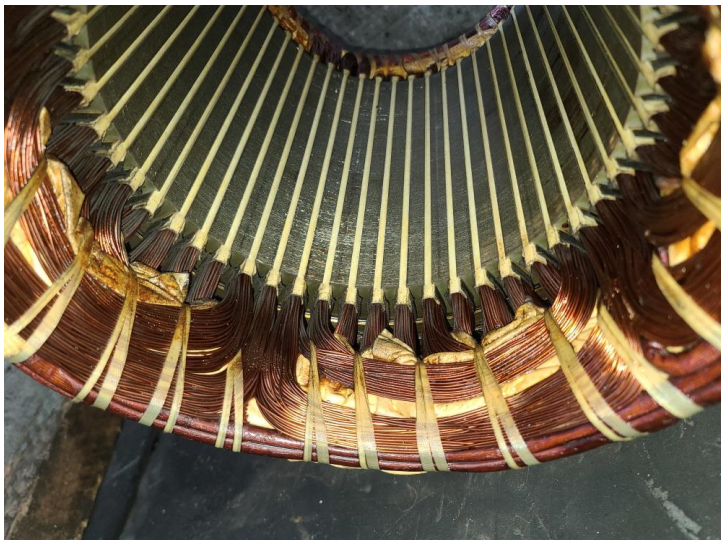
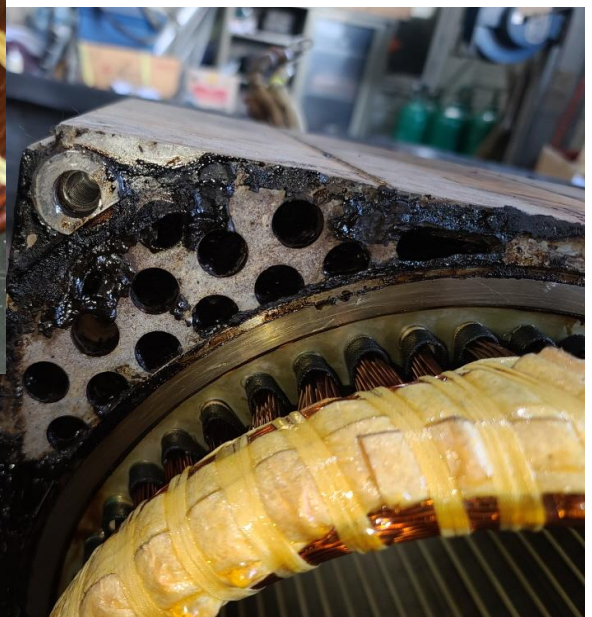
STATOR 권선

권선에 불순물 흡착 등 고작

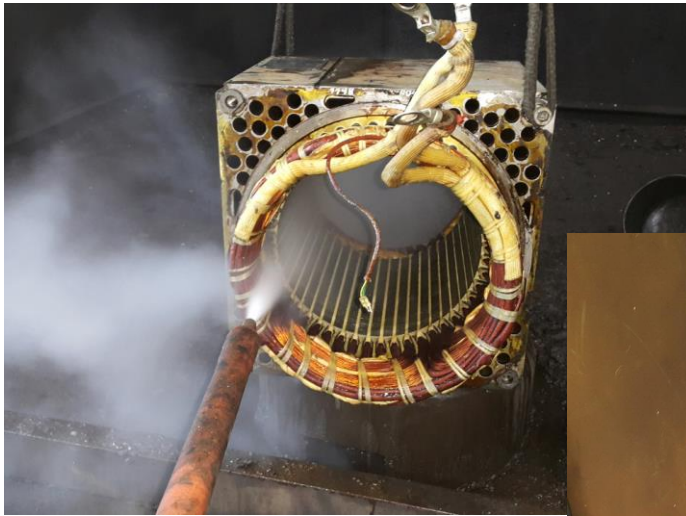
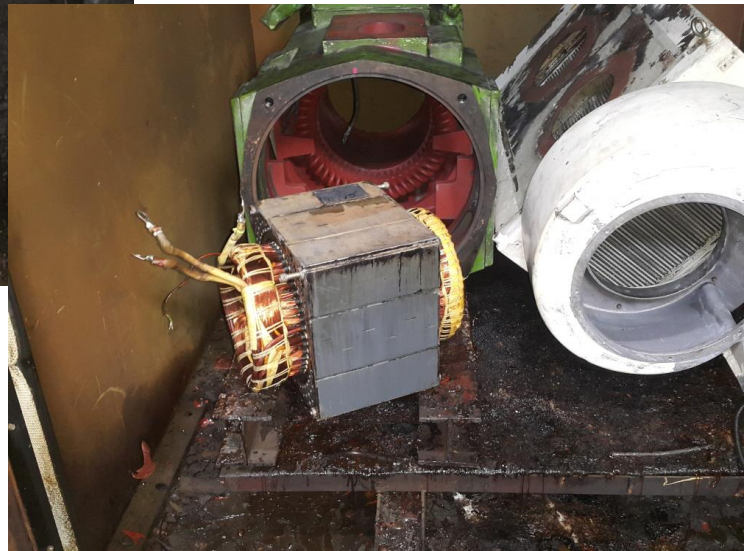
STATOR 권체

세척 건조 실시

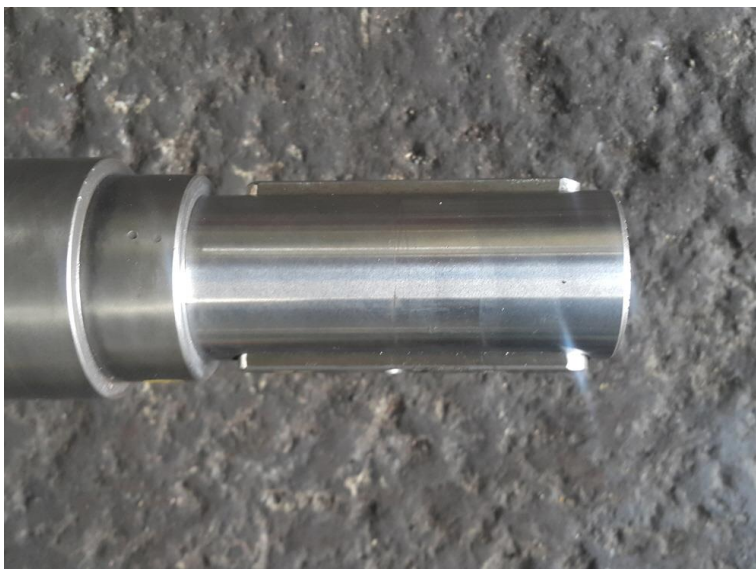
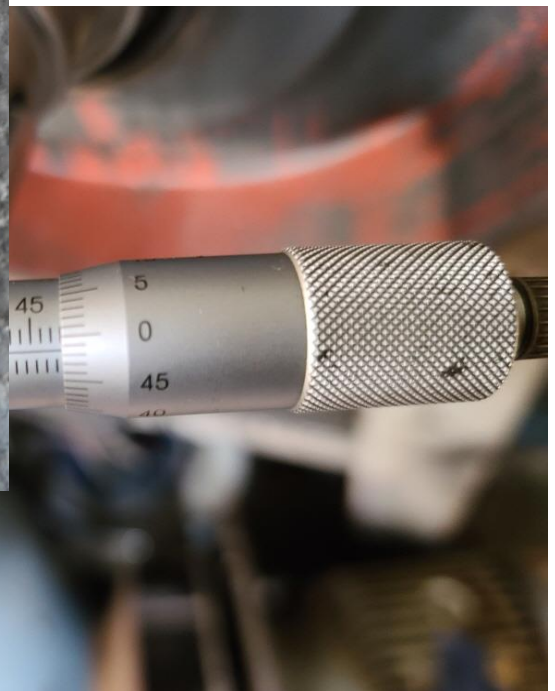
SHAFT

보수 후 검사 -1.5/100

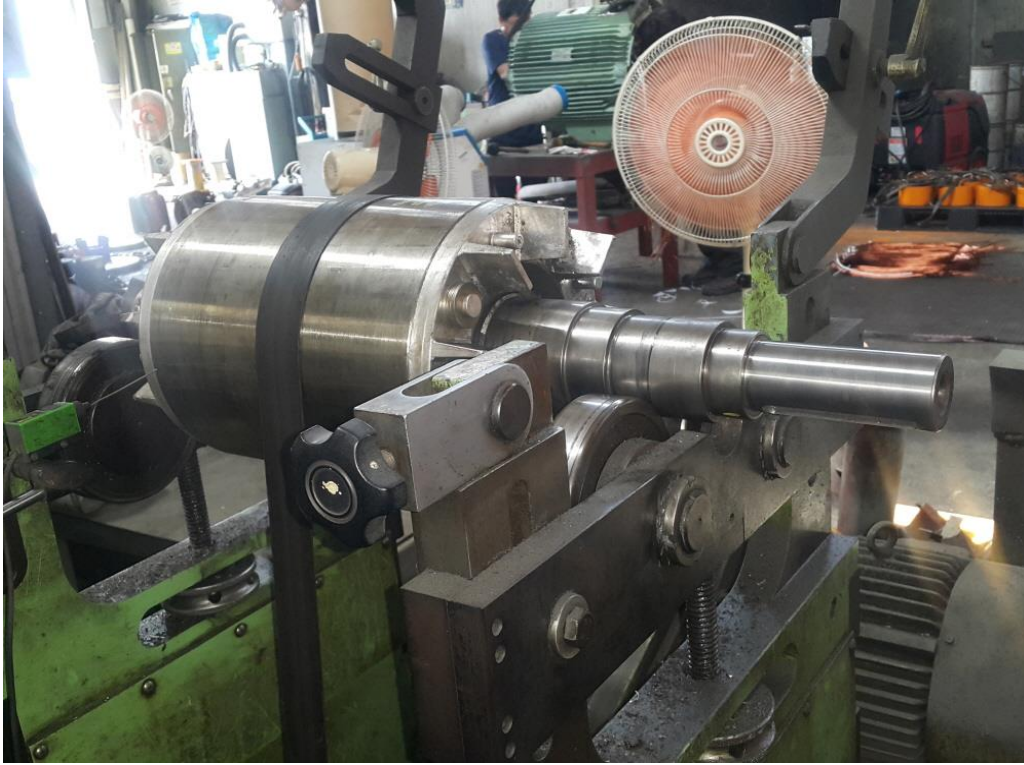
ROTOR

PLANE1	PLANE2
UNBALANCE	4.5 gr	15.0 gr
ANGLE	295 deg	59 deg
RESULT	ACCEPT	REJECT

BALANCING실시 교정된 UNBALANCE REPORT참조

PLANE1	PLANE2
UNBALANCE	3.4 gr	5.0 gr
ANGLE	162 deg	40 deg
RESULT	ACCEPT	ACCEPT

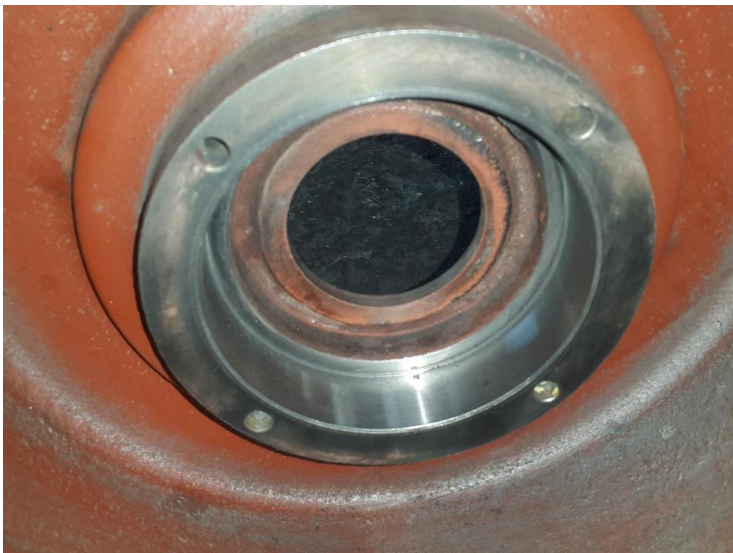
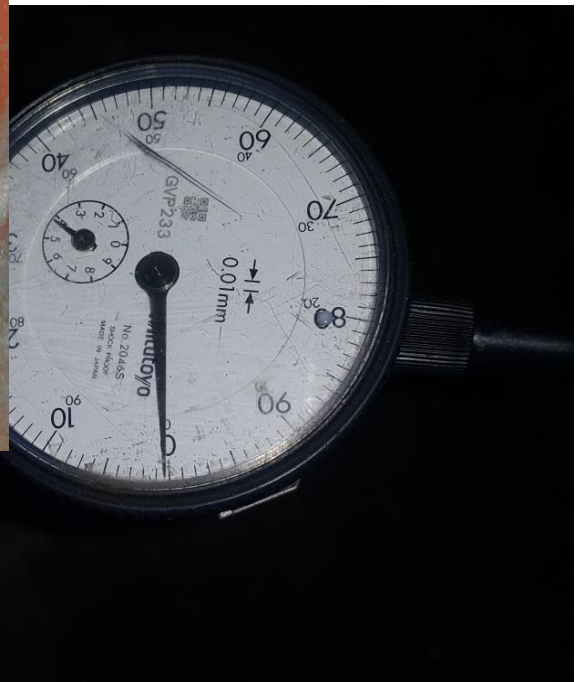
BRACKET

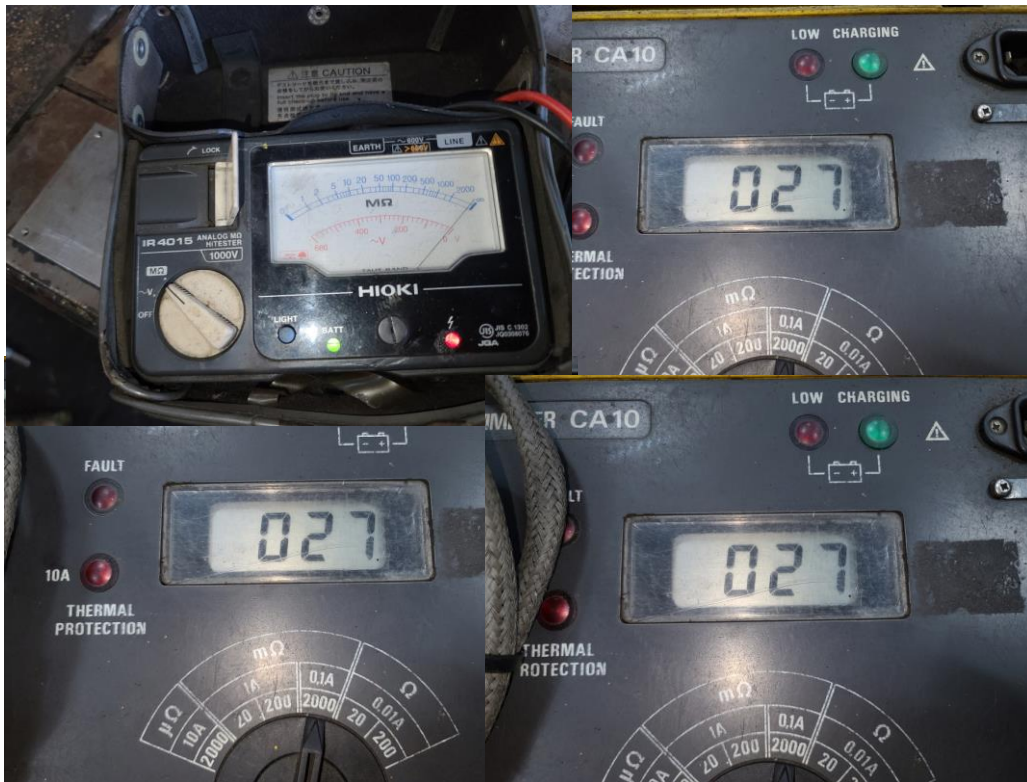
출고검사

절연저항 & 각상별 권선저항

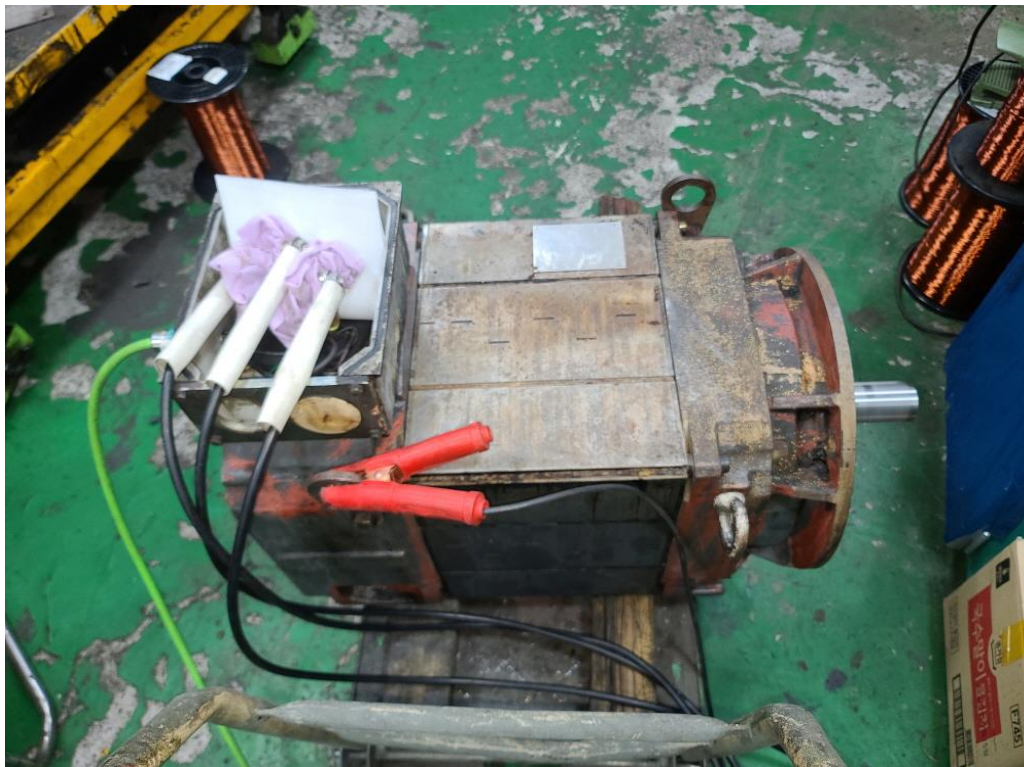
출고검사

시운전 TEST 실시

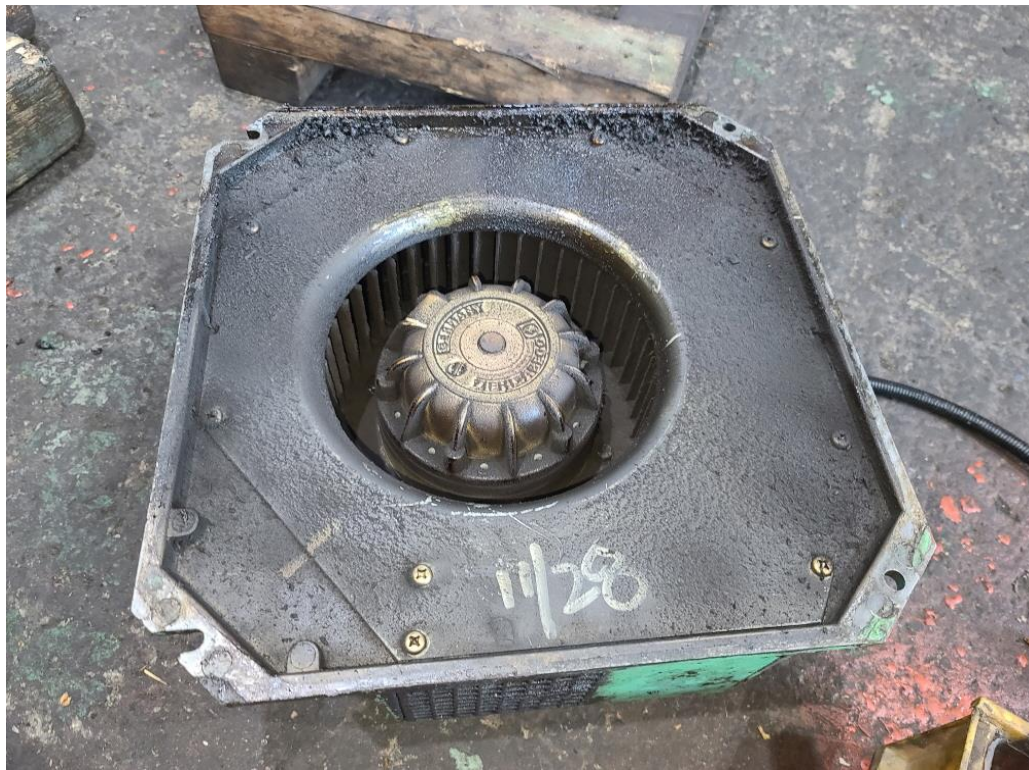
BLOWER

분해 전

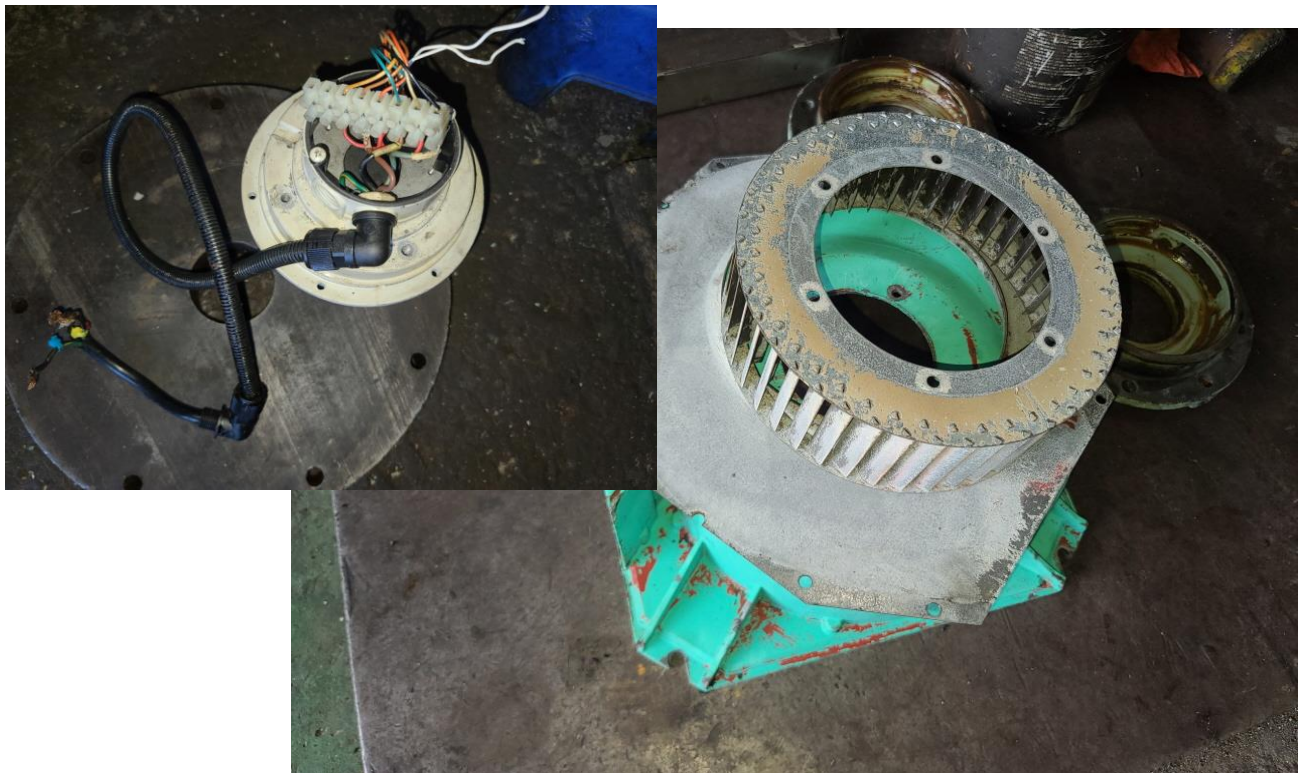
BLOWER

분해 세척실시

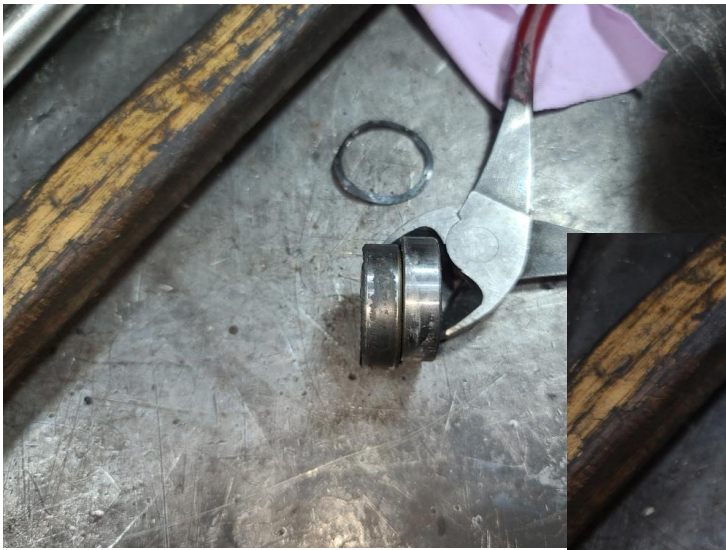
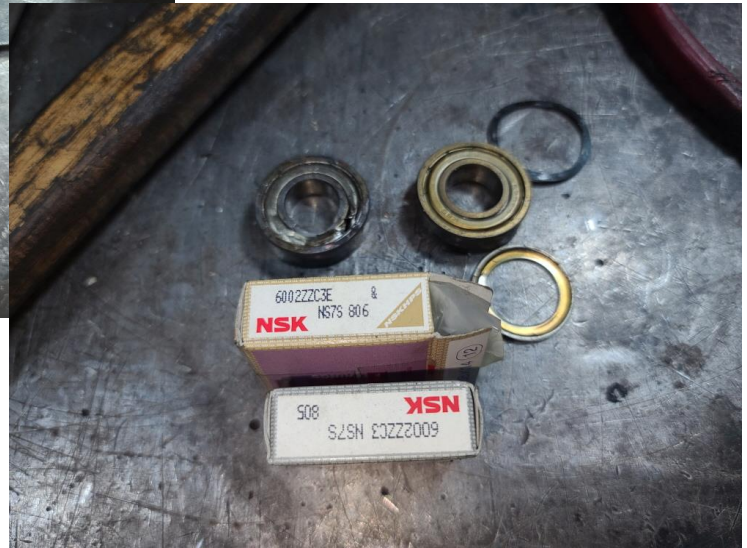
BLOWER

LOCTITE로 BONDING되어 있음

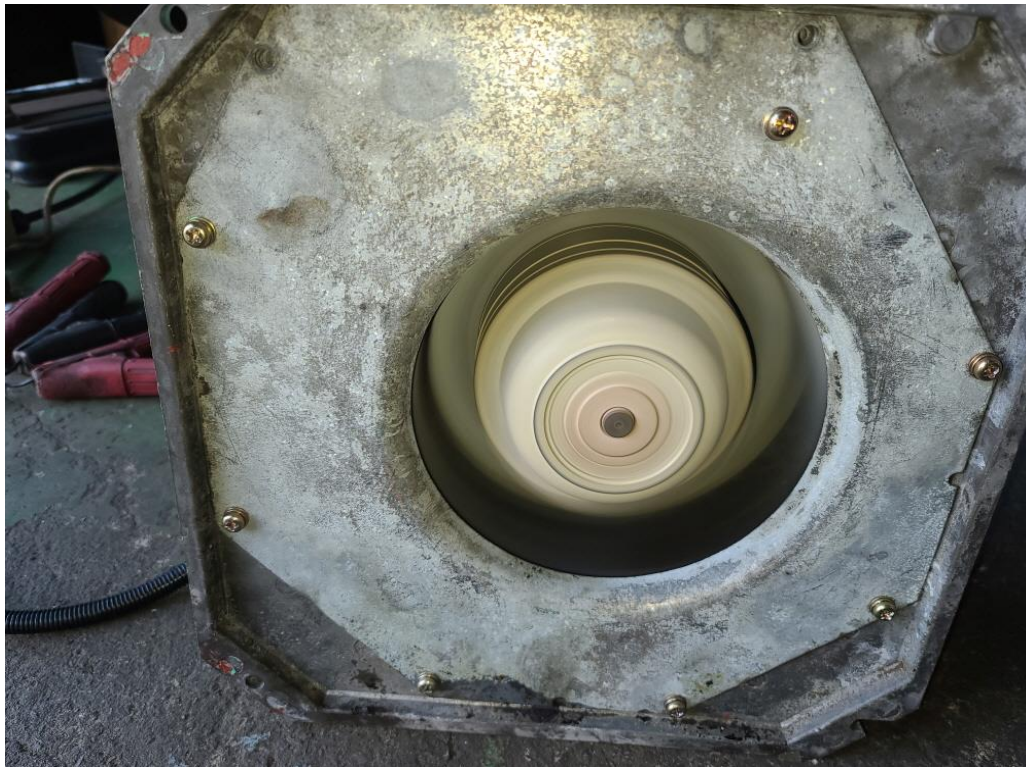
BLOWER

시운전 TEST 실시

진동이 약간 있으나 교환 외는 묘책이 없음

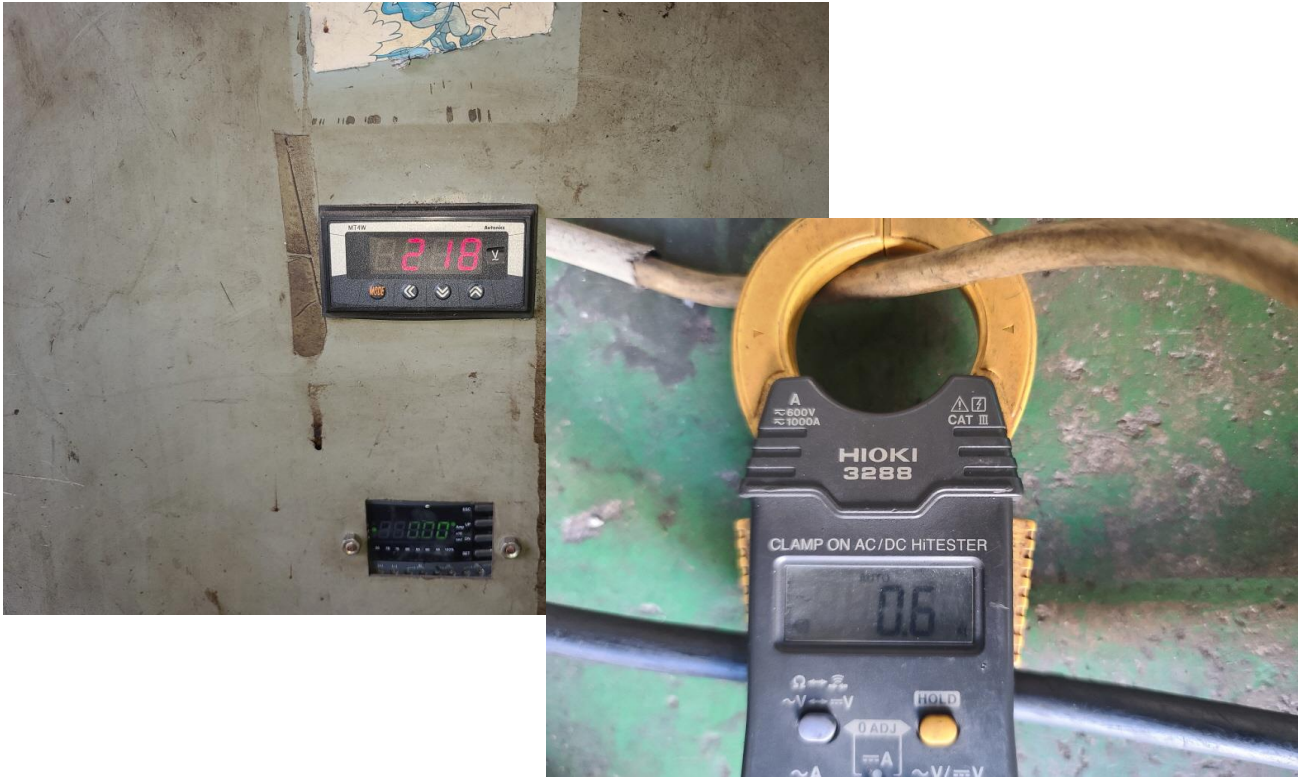
BLOWER

시운전 TEST 실시 운전 CURRENT
