공사명: SPINDLE MOTOR OVERHAUL

규격: MITSUBISHI MOTOR

작업 공정 사진

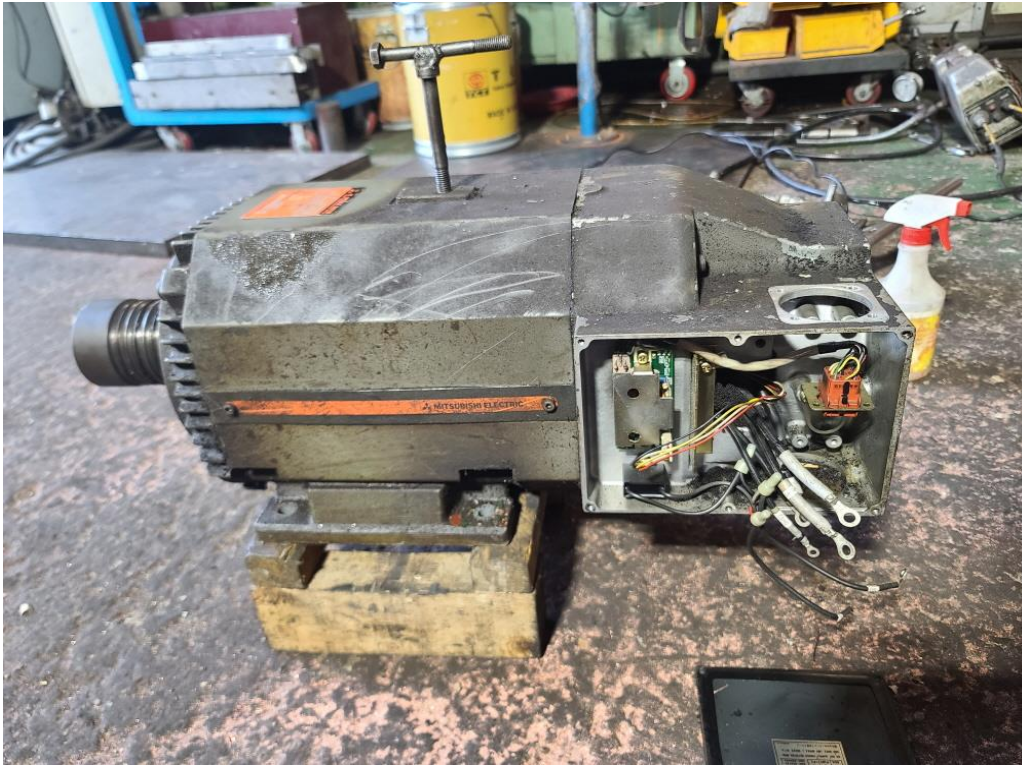
Ass'y

분해 전

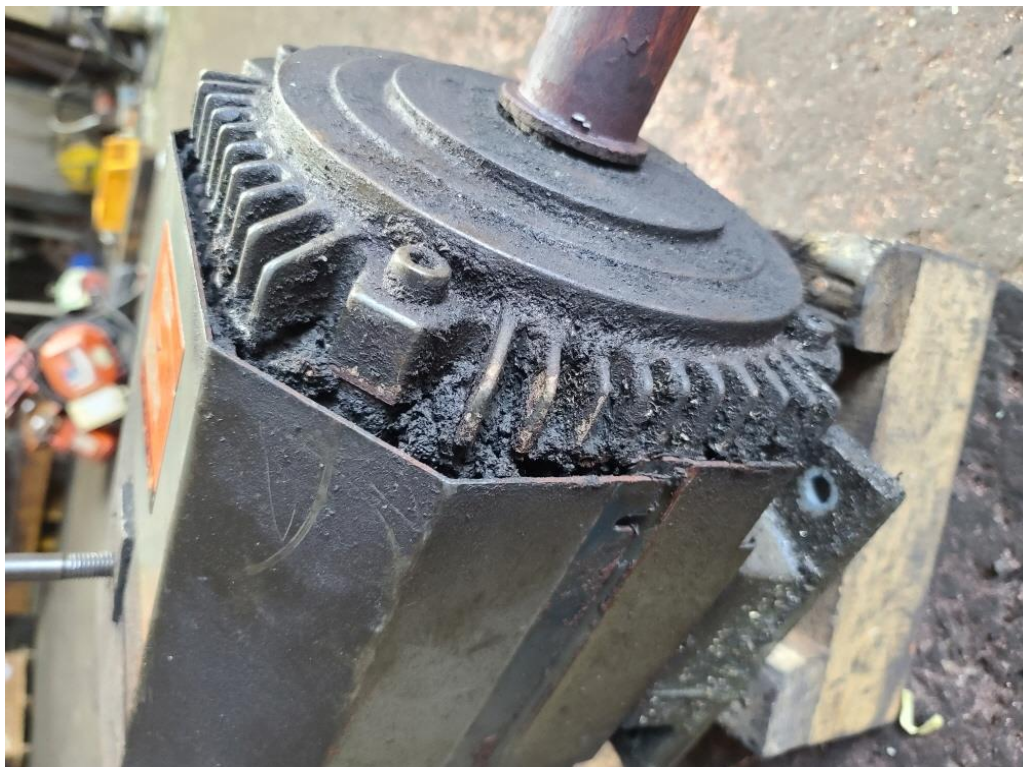
냉각 구

불순물 고착 뒹힘 현상

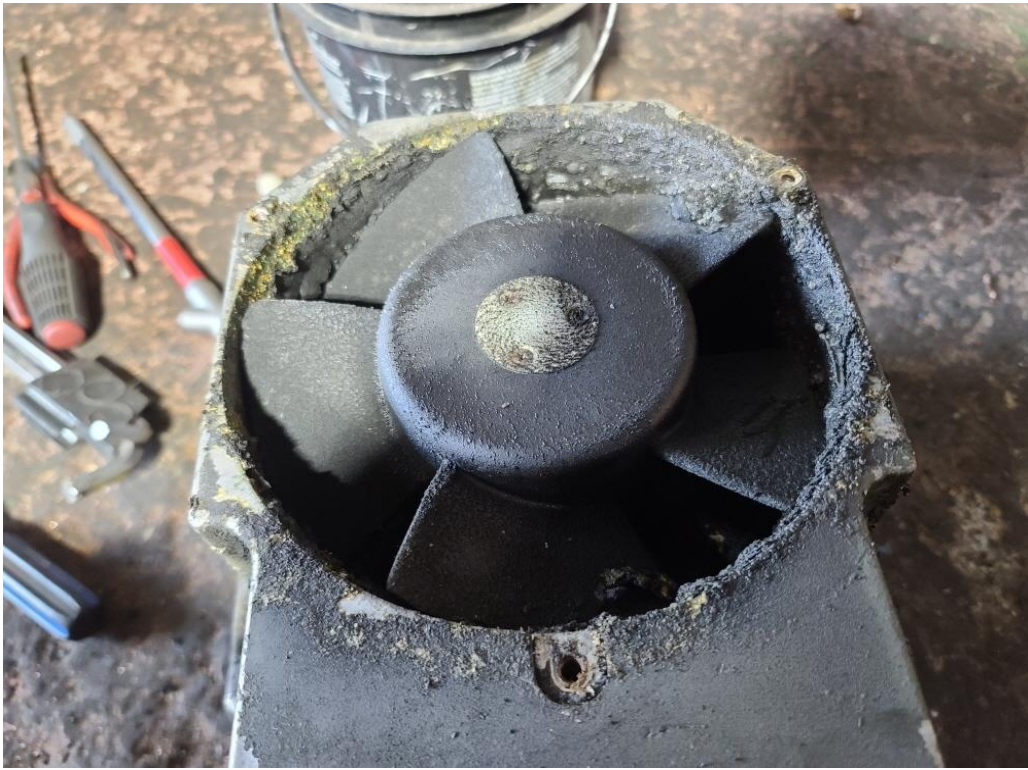
냉각 FAN

불순물 고착되어 움직이지 않음

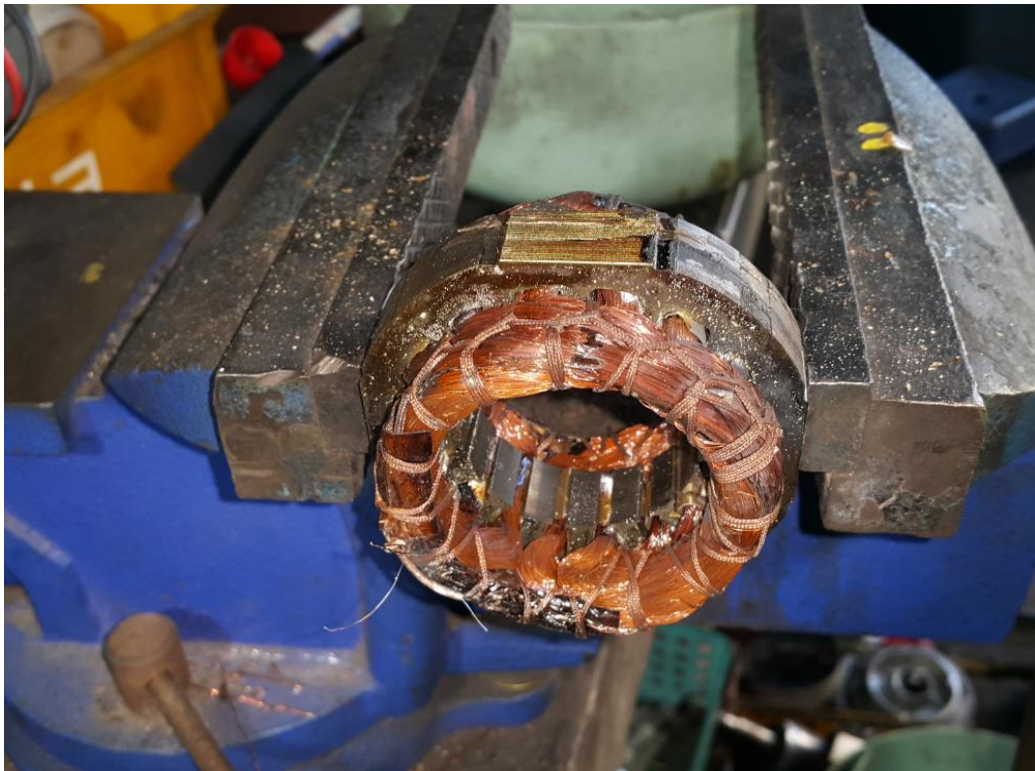
냉각 FAN

불순물 고착으로 과열소손

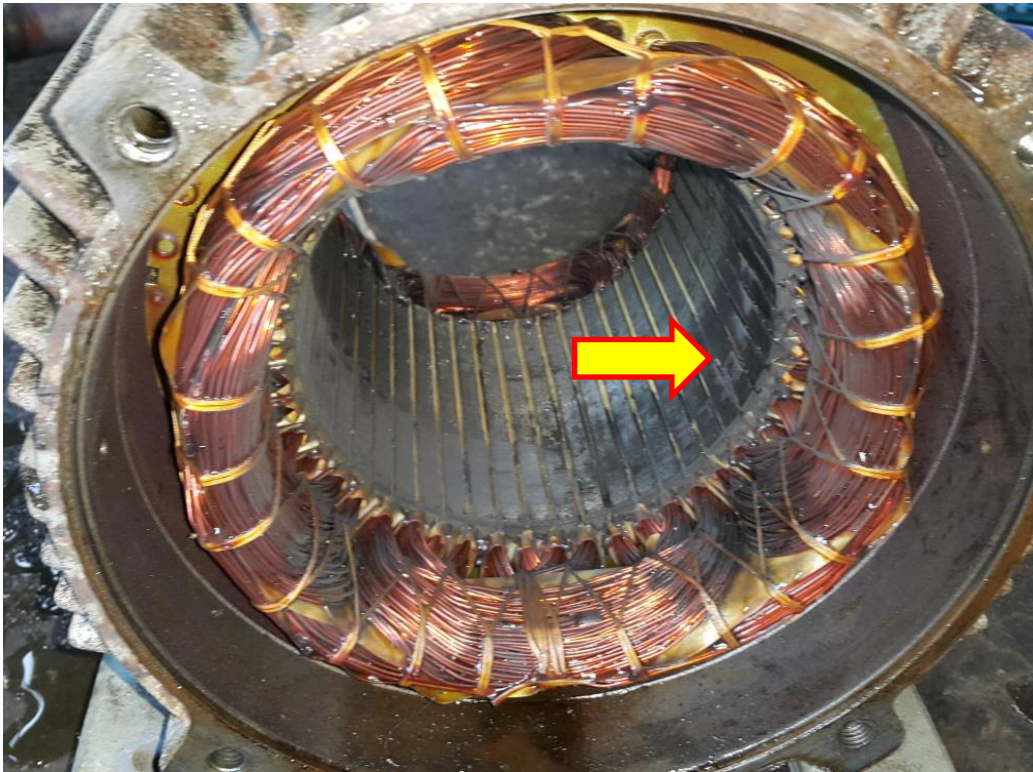
STATOR 권체

BEARING파손으로 회전마찰 발생

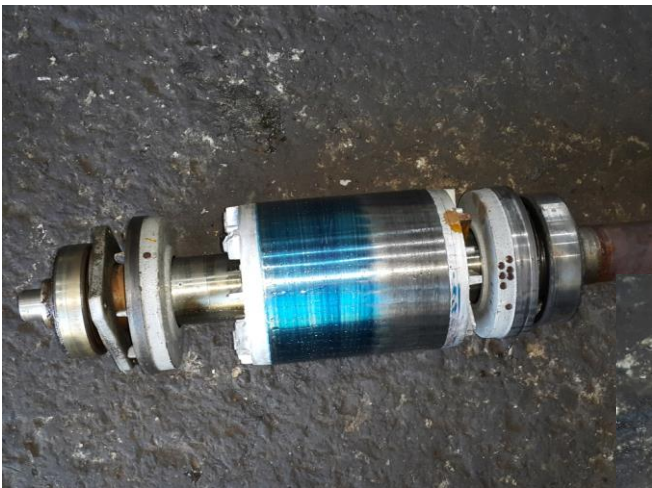
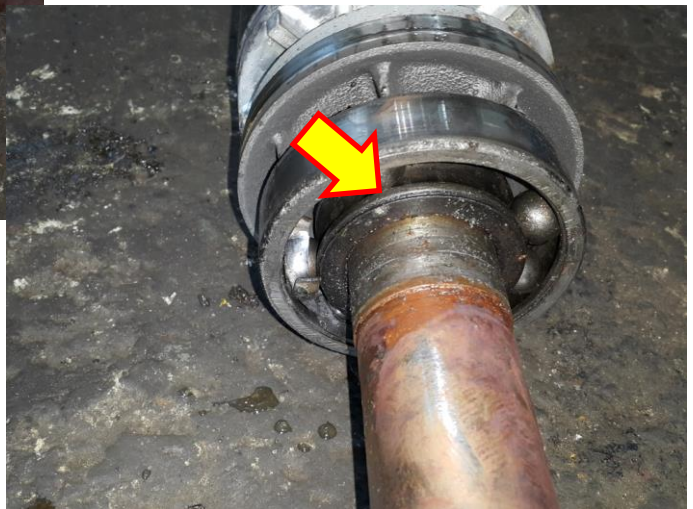
ROTOR

BEARING파손으로 SHAFT와 융합

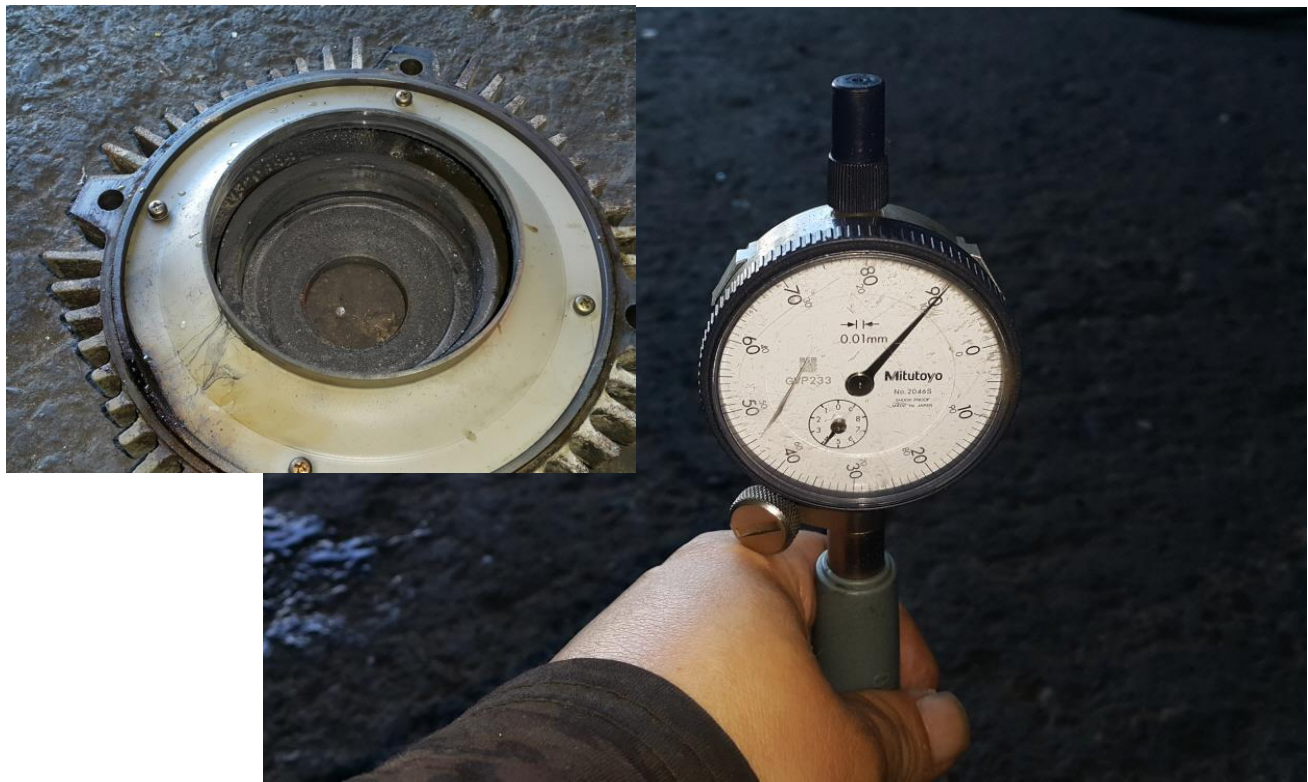
BRACKET	부하측 HOUSING검사 10/100로 불량
작업공정	AC SERVO MOTOR 입고검사

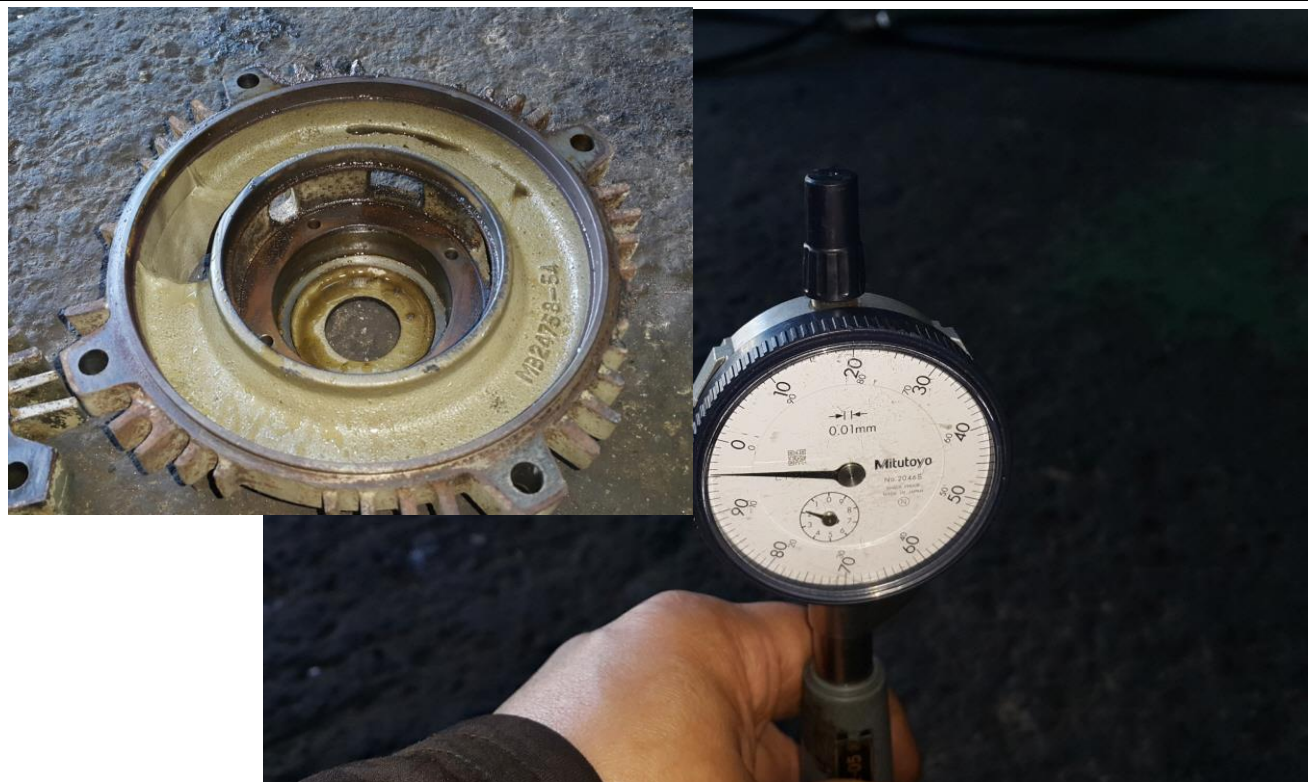
BRACKET	반 부하측 HOUSING검사 5/100로 불량
---------	---------------------------

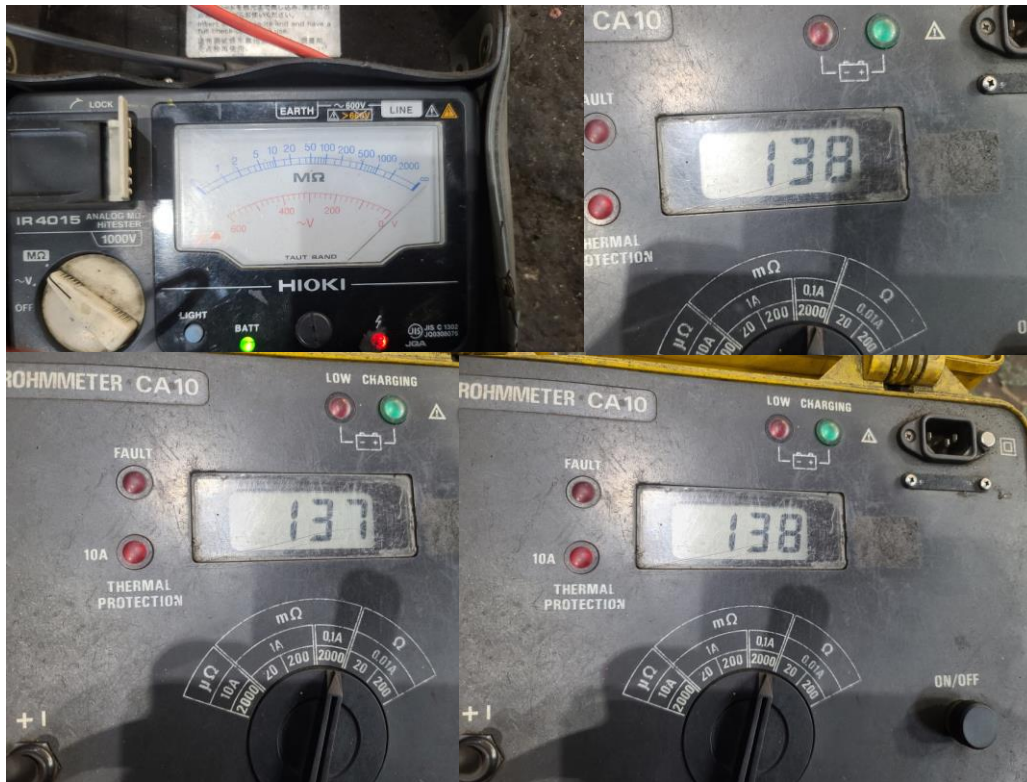
출고 검사

절연저항 및 각상별 권선저항

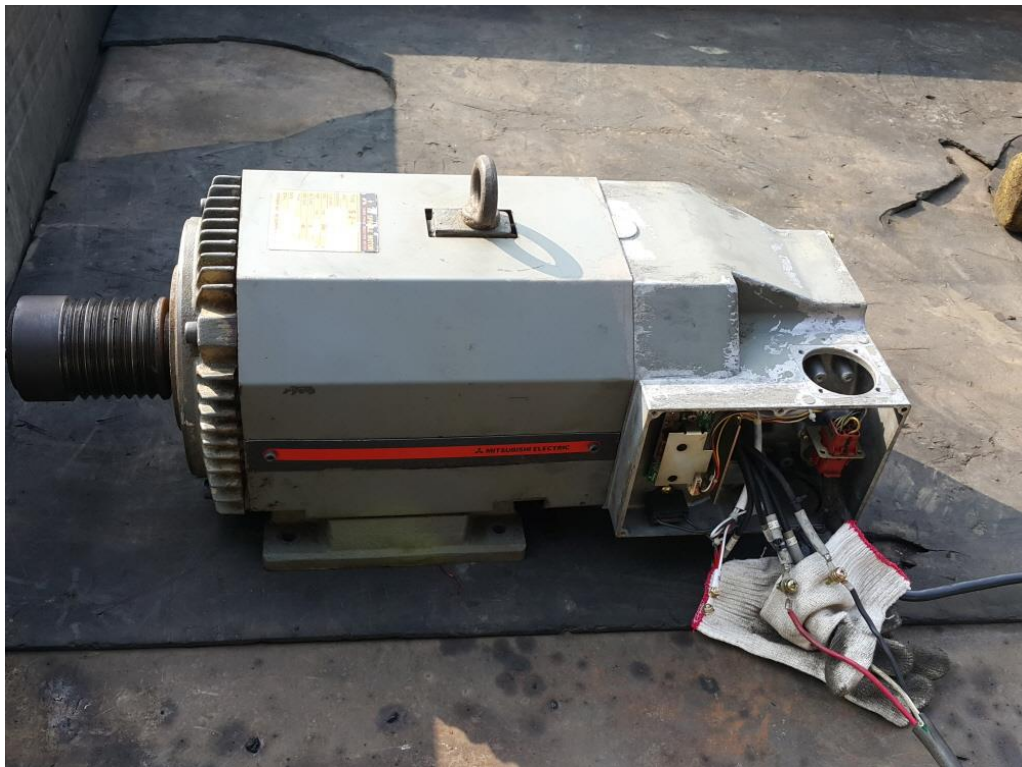
출고 검사

시운전 TEST 실시

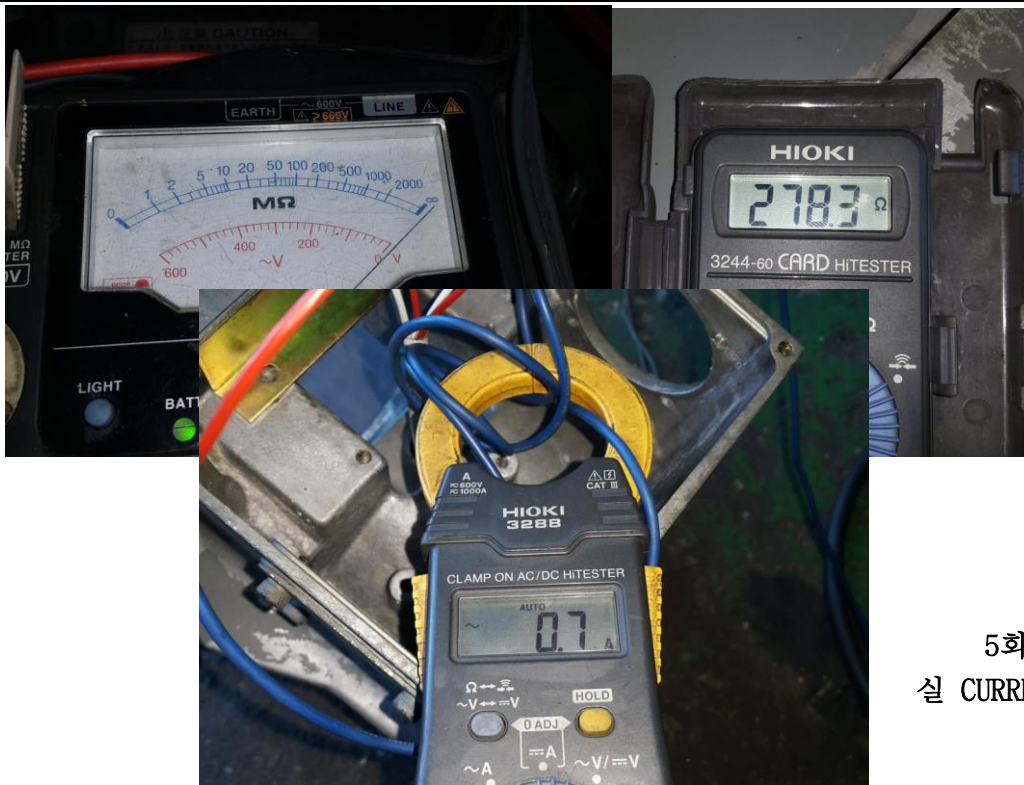
출고 검사

5회감아
실 CURRENT 0.14A

FAN MOTOR 절연저항 및 권선저항 및 시운전 TEST 실시

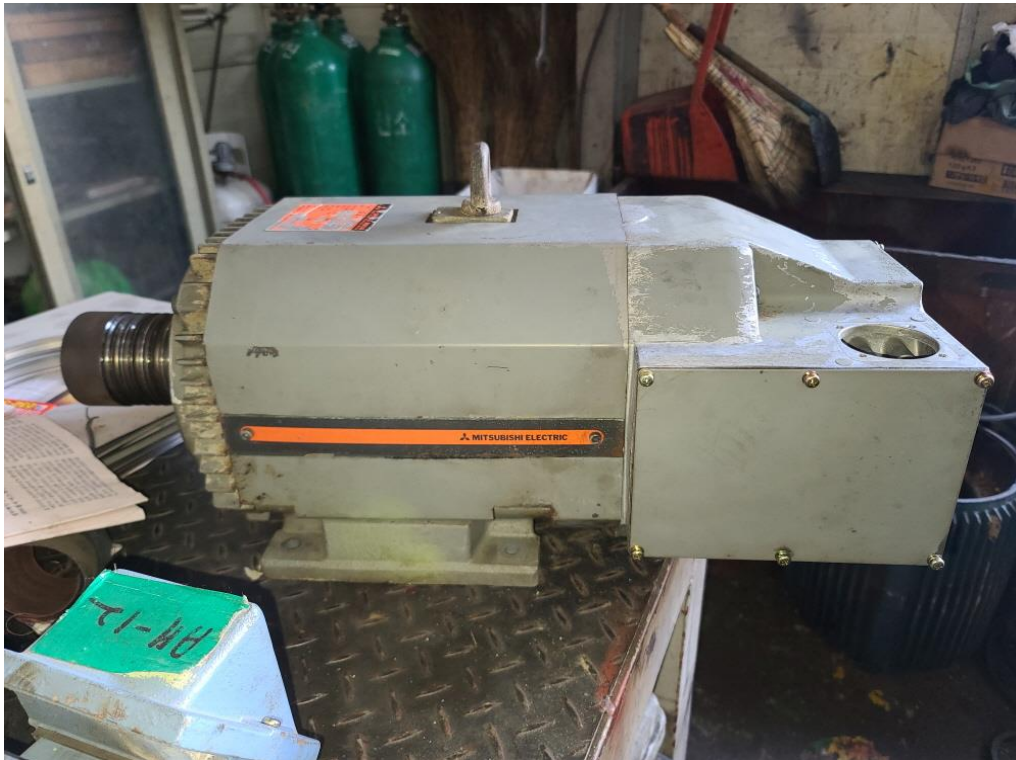
Ass'y

출고 검사 후
