작업공정사진철

고객명: 인화정공

공사명: AC SPINDLE MOTOR 예방정비

규격: AC SERVO 100KW 4000RPM

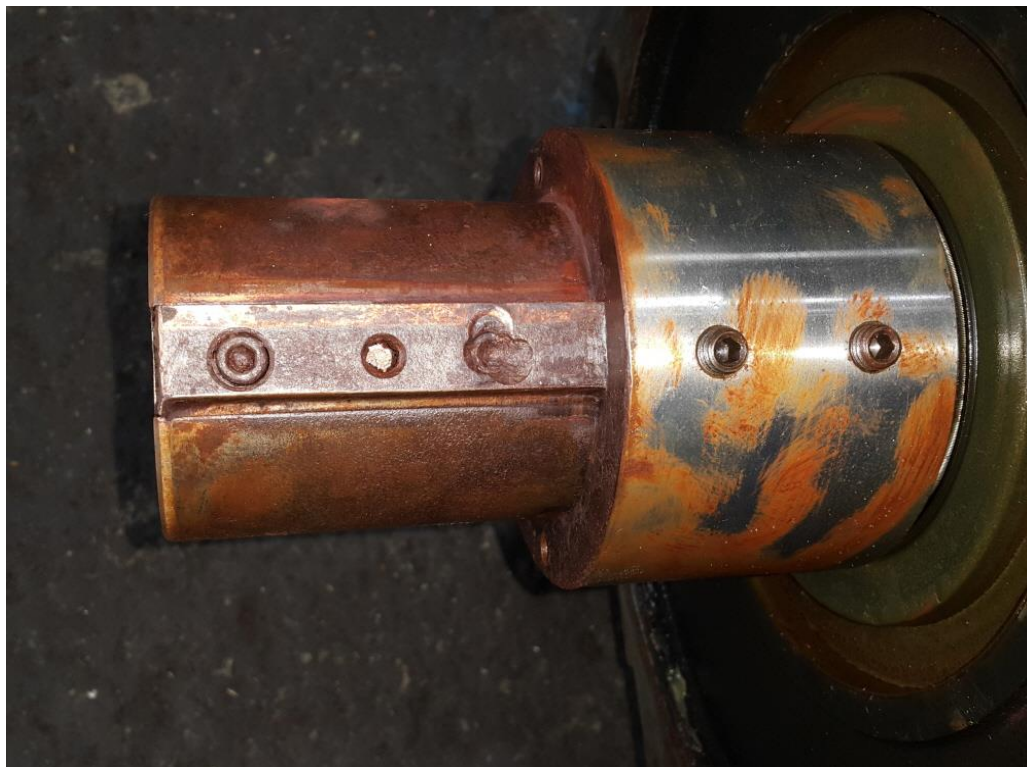
권선검사

부하측 SHAFT & KEY 마모

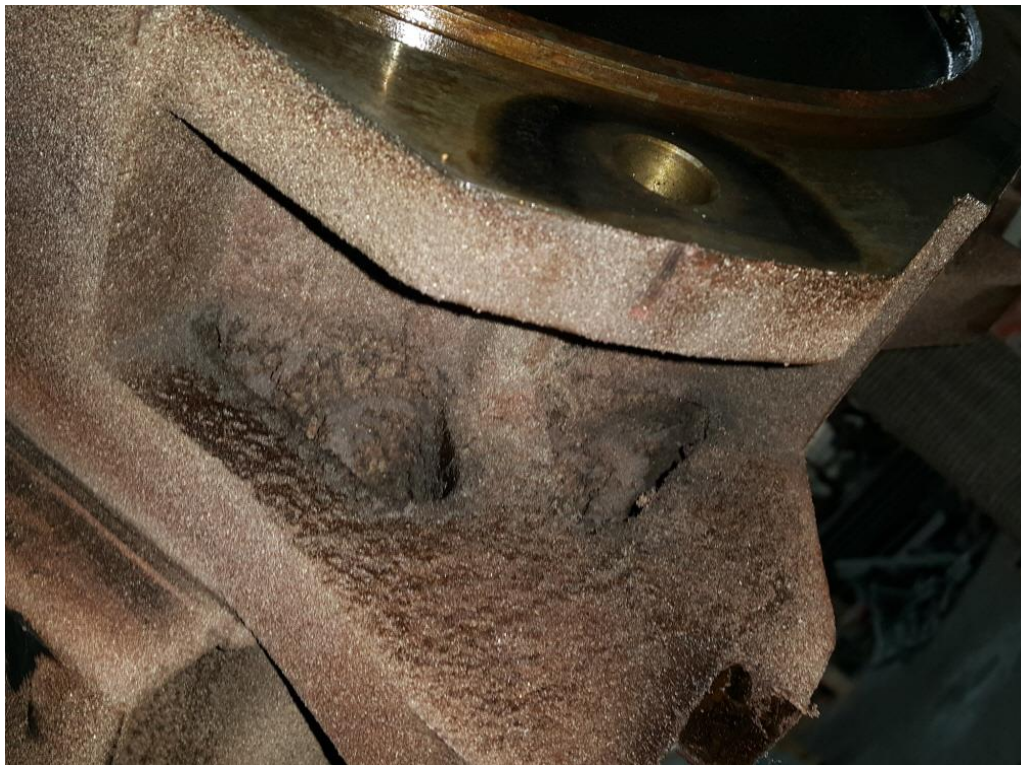
분해 전	냉각 통풍구 막힘
작업공정	AC SERVO MOTOR 입고검사

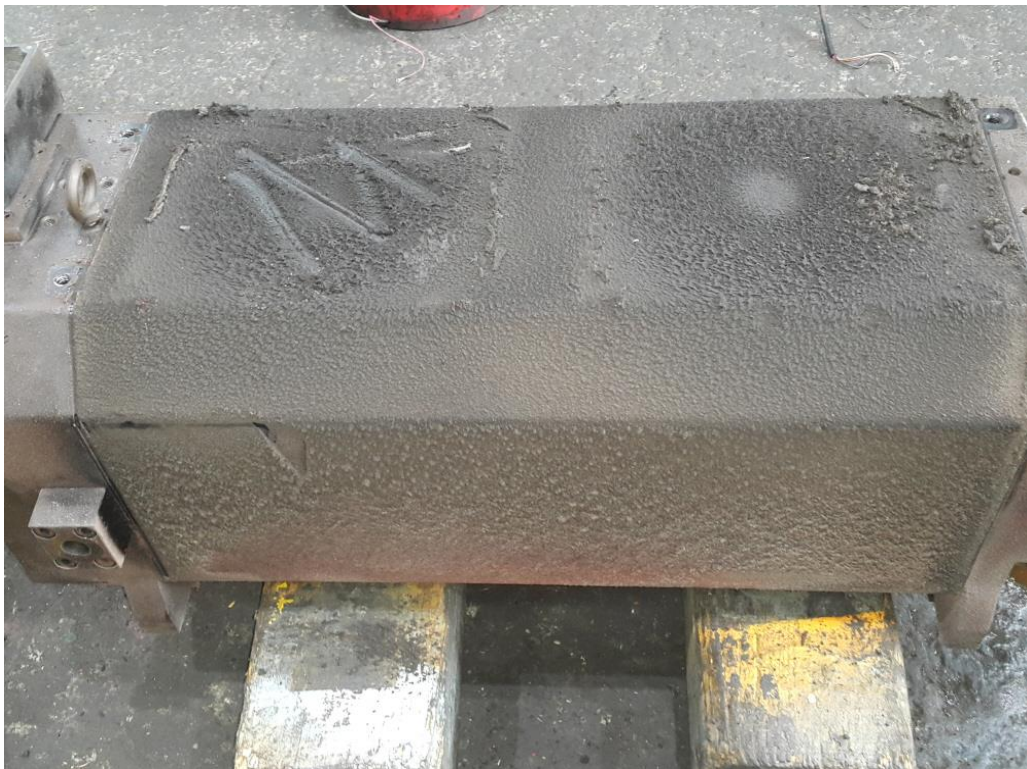
Ass'y	BLOWER 취외 후 기름띠 고착
작업공정	AC SERVO MOTOR 입고검사

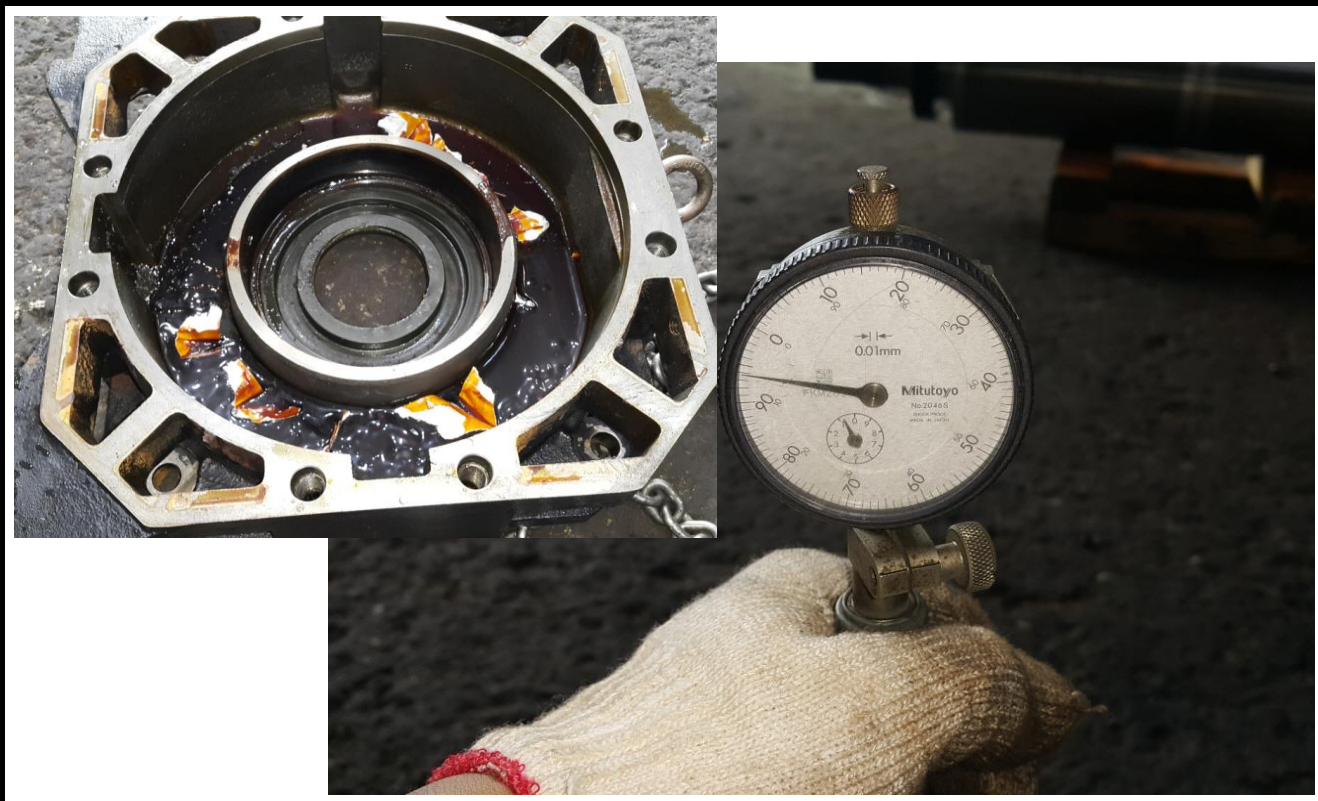
BRACKET	부하측 HOUSING 측정치 6/100으로 불량

부하측 HOUSING METALLIZING 연마 후 검사 0/100

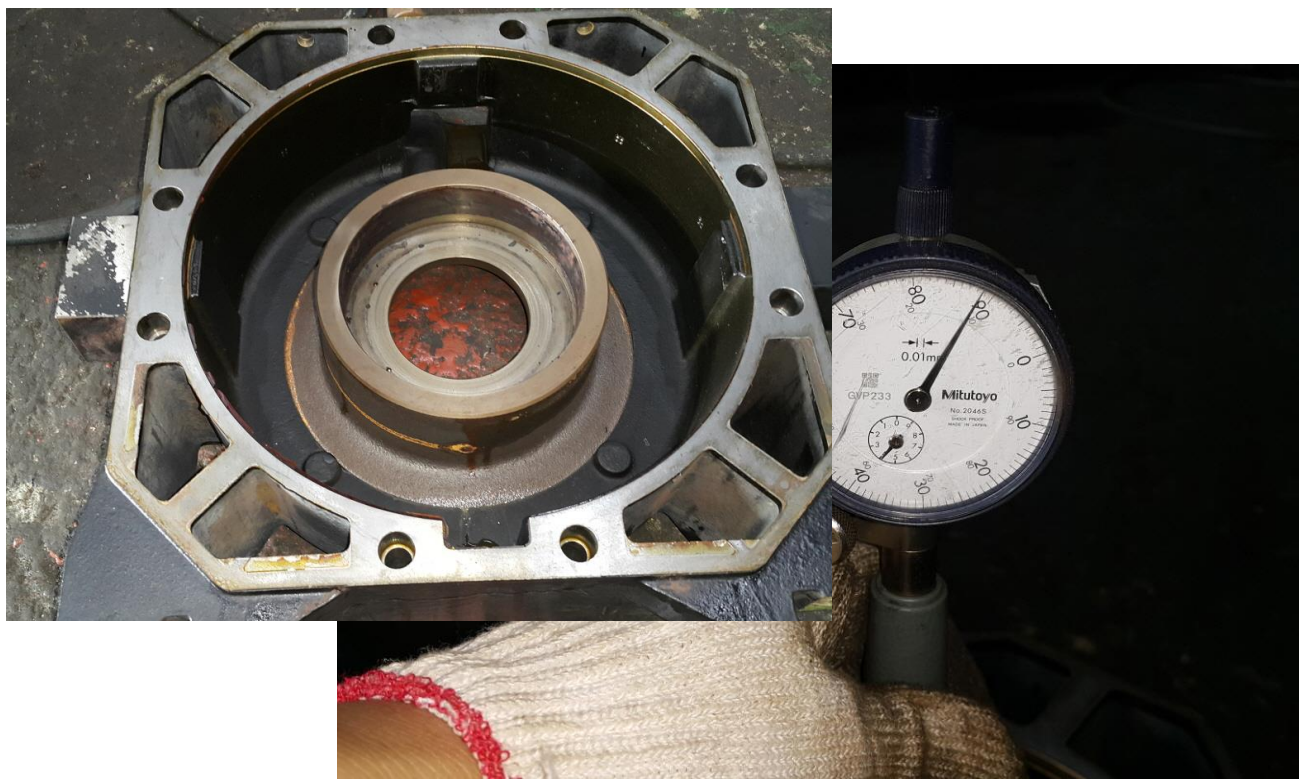
BRACKET	반 부하측 HOUSING 측정치 11/100으로 불량
작업공정	AC SERVO MOTOR 입고검사

BRACKET	반 부하측 HOUSING METALLIZING 연마 후 검사 0/100
작업공정	AC SERVO MOTOR OVERHAUL

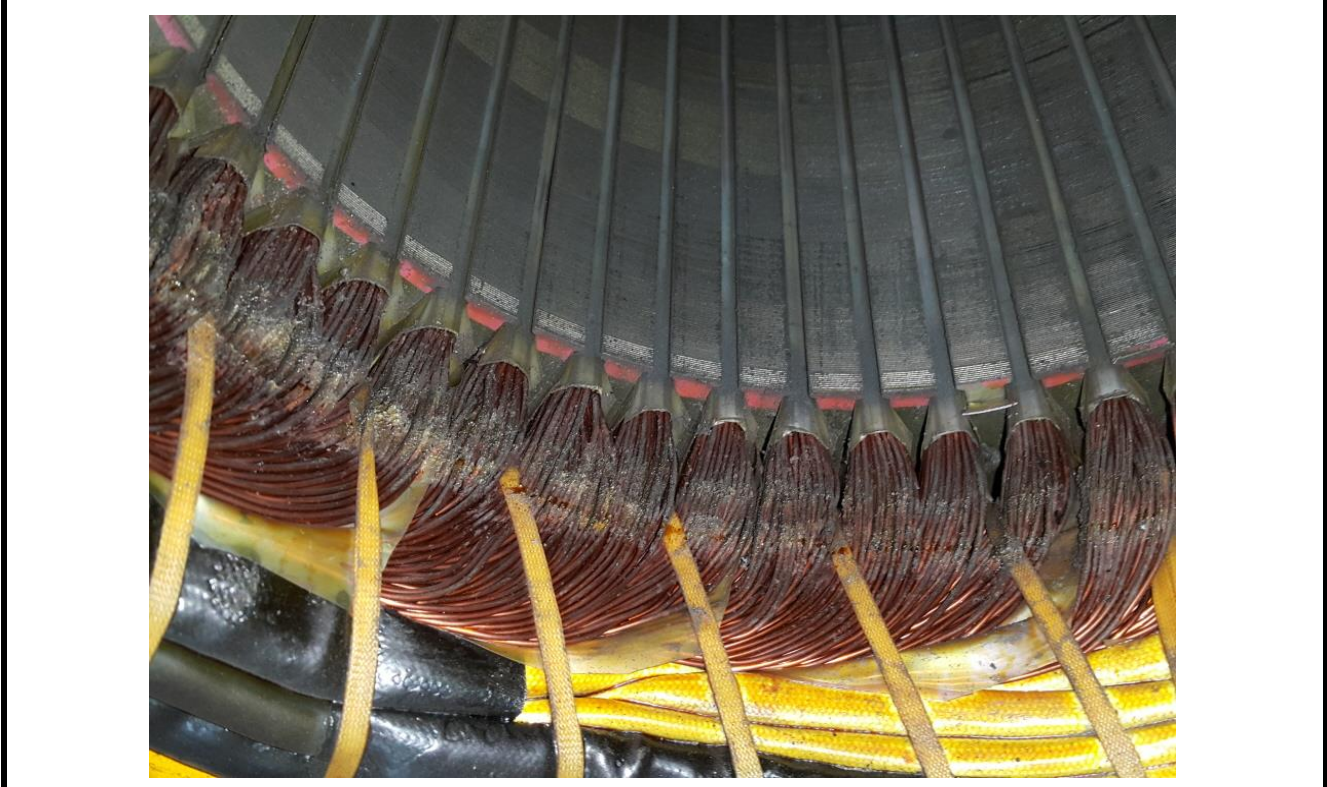
STATOR 권선	권선에 불순물 흡착되어 고착
-----------	-----------------

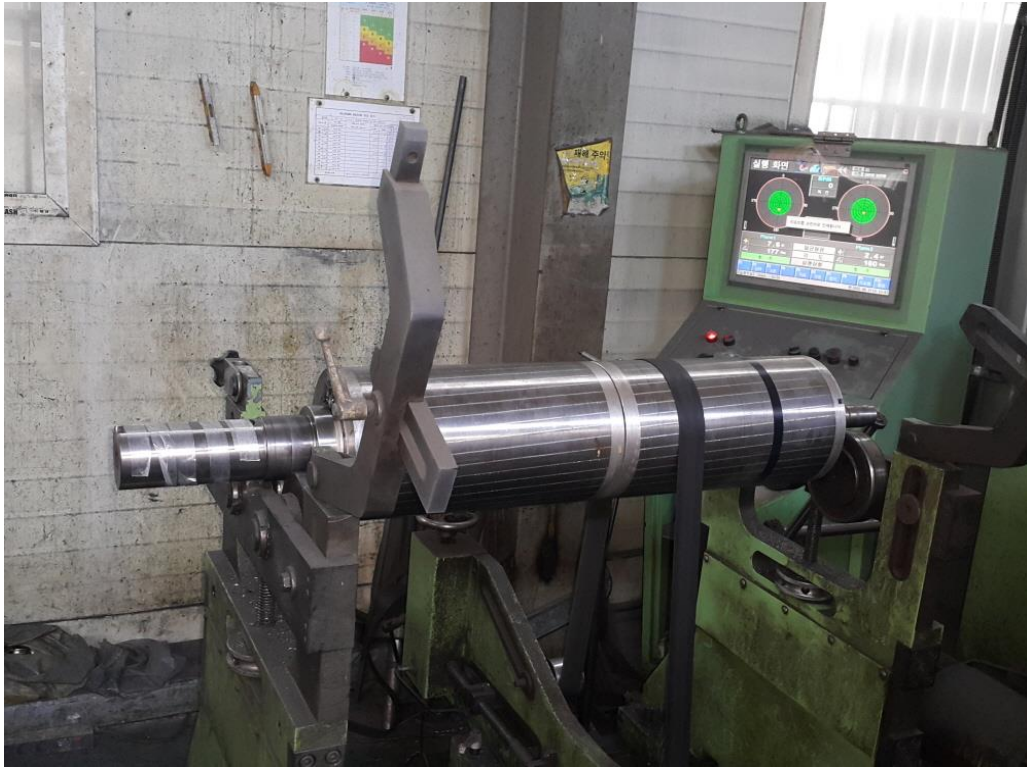
ROTOR

BALANCING실시 교정된 UNBALANCE REPORT참조

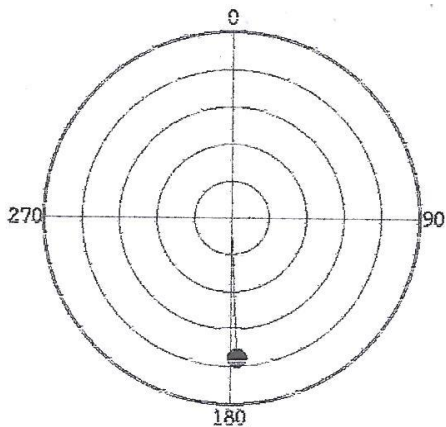
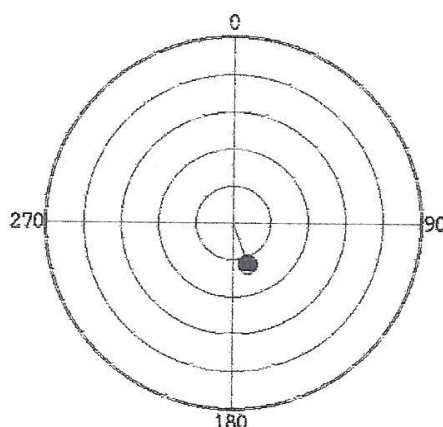
CORRECT UNBALANCE GRAPH (max = 10.0 gr)

PLANE1	PLANE2
UNBALANCE	12.8 gr	42.2 gr
ANGLE	76 deg	267 deg
RESULT	ACCEPT	REJECT

PLANE1	PLANE2
UNBALANCE	7.6 gr	2.4 gr
ANGLE	177 deg	160 deg
RESULT	ACCEPT	ACCEPT
