작업공정사진철

공사명: DC SPINDLE MOTOR REWINDING

규격: DC MOTOR 117KW 380V

REPAIR 내역: 분해 조립 및 불순물 CLEANSING DRYING
FIELD REWINDING
INSULATING VARNISH DIPPING DRYING
COMMUTATOR 동심도 가공 및 UNDERCUTTING
양측 HOUSING METALLIZING 연마
BALANCING 및 UNBALANCE교정
BEARING및 BRUSH 교환
BLOWER 및 FAN MOTOR 보수
출고검사 시운전 TEST 및 COLOR PAINTING

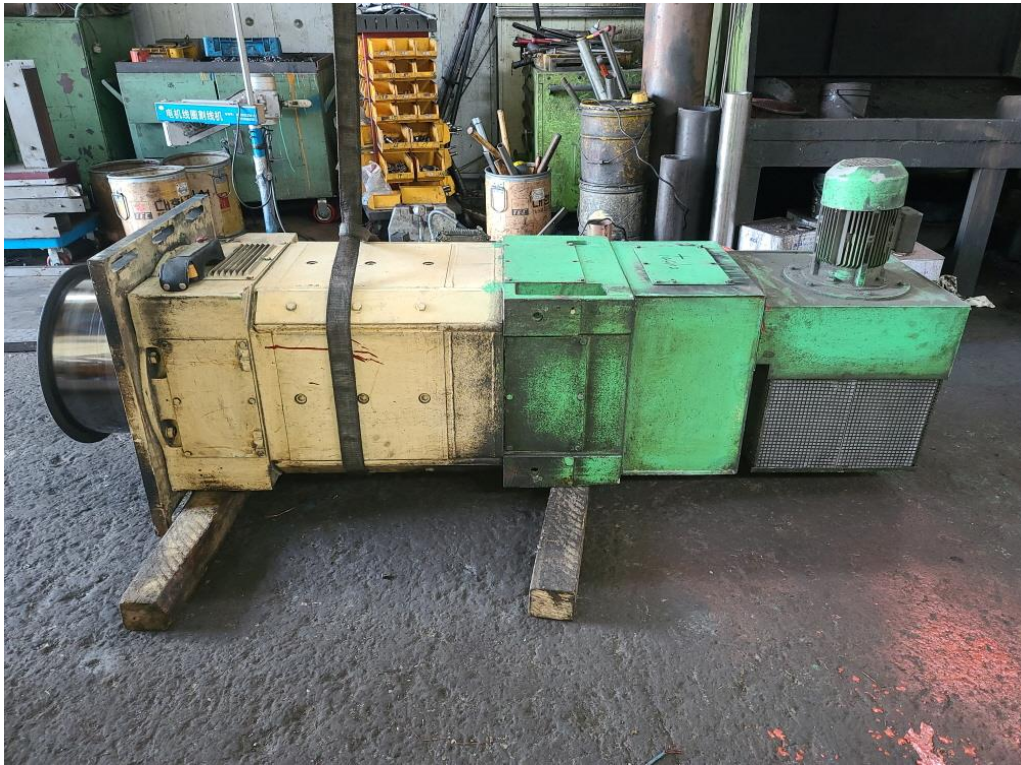
Ass'y

분해 전

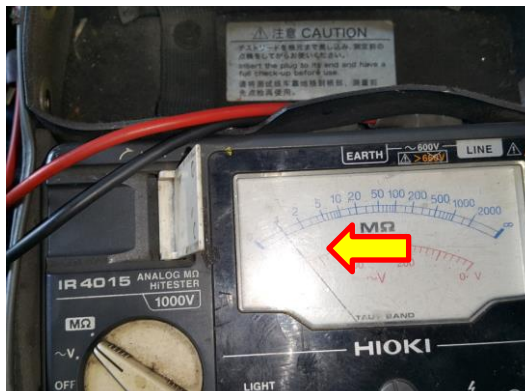
ARMATURE
절연저항

절연저항 이상 & 권선저항

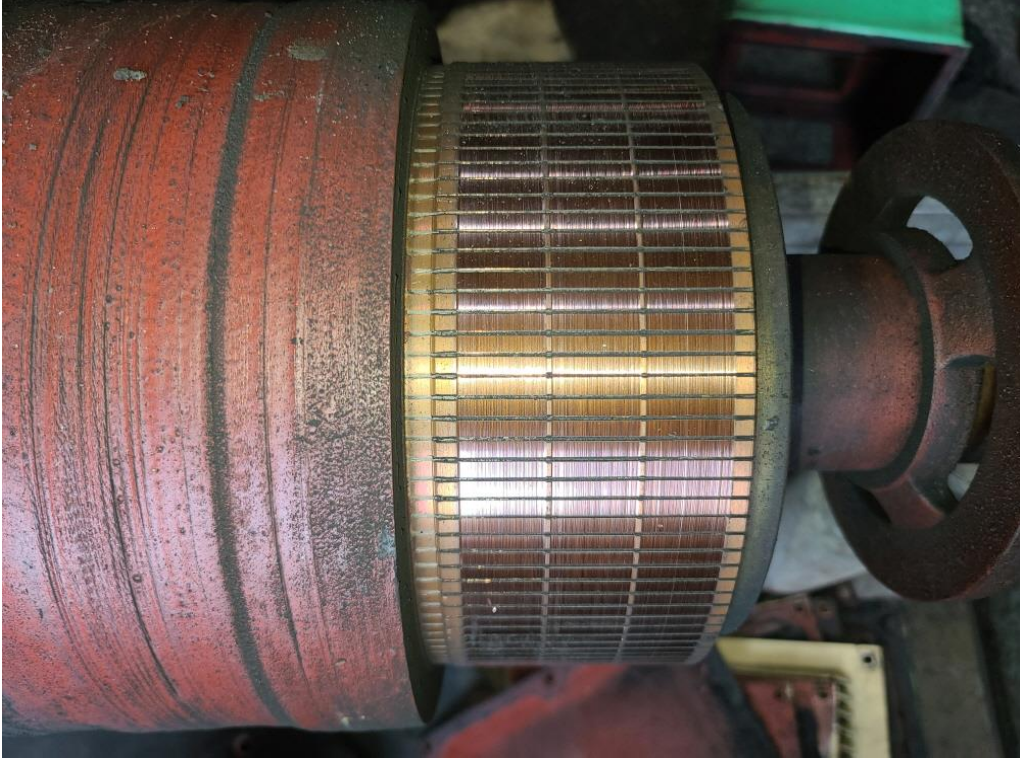
COMMUTATOR	조흔 현상
작업공정	DC MOTOR 117KW 입고검사

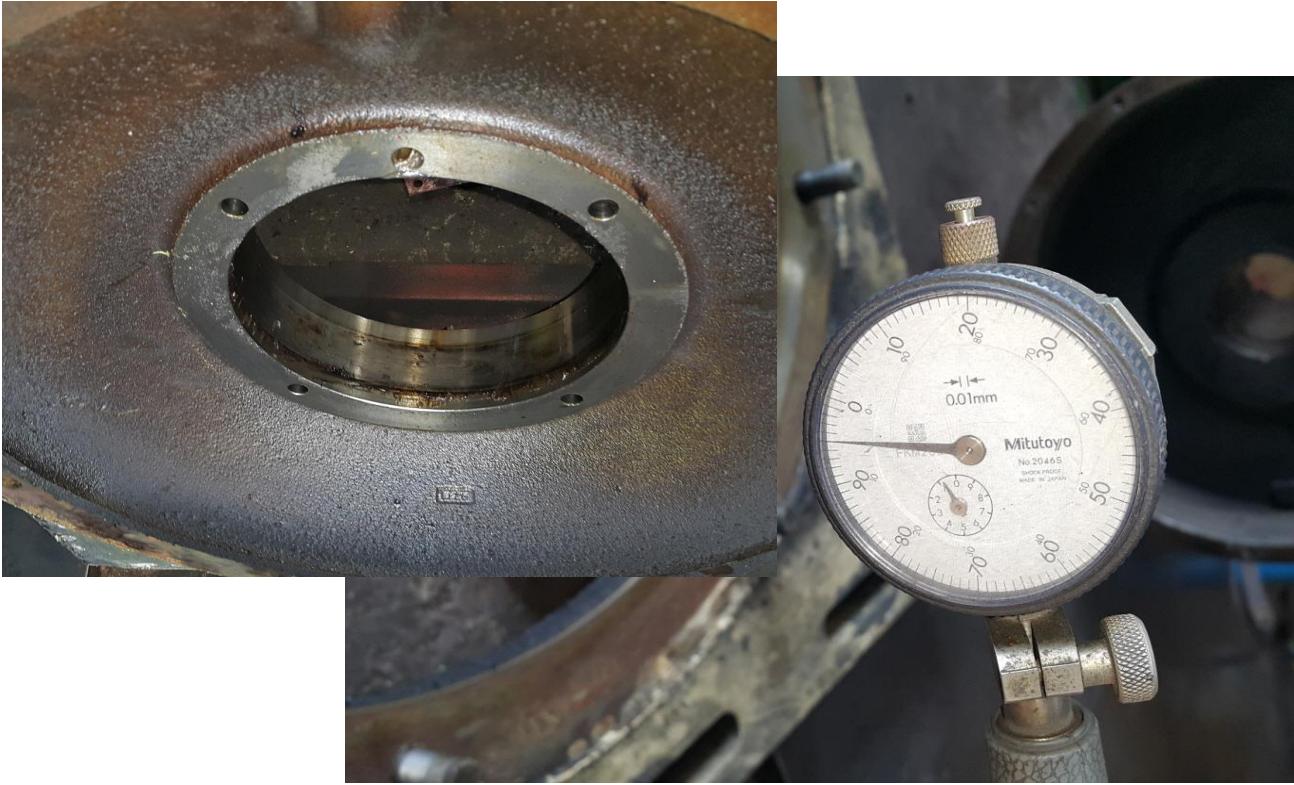
BRACKET	부하측 HOUSING 검사 5/100로 METALLIZING 연마 실시

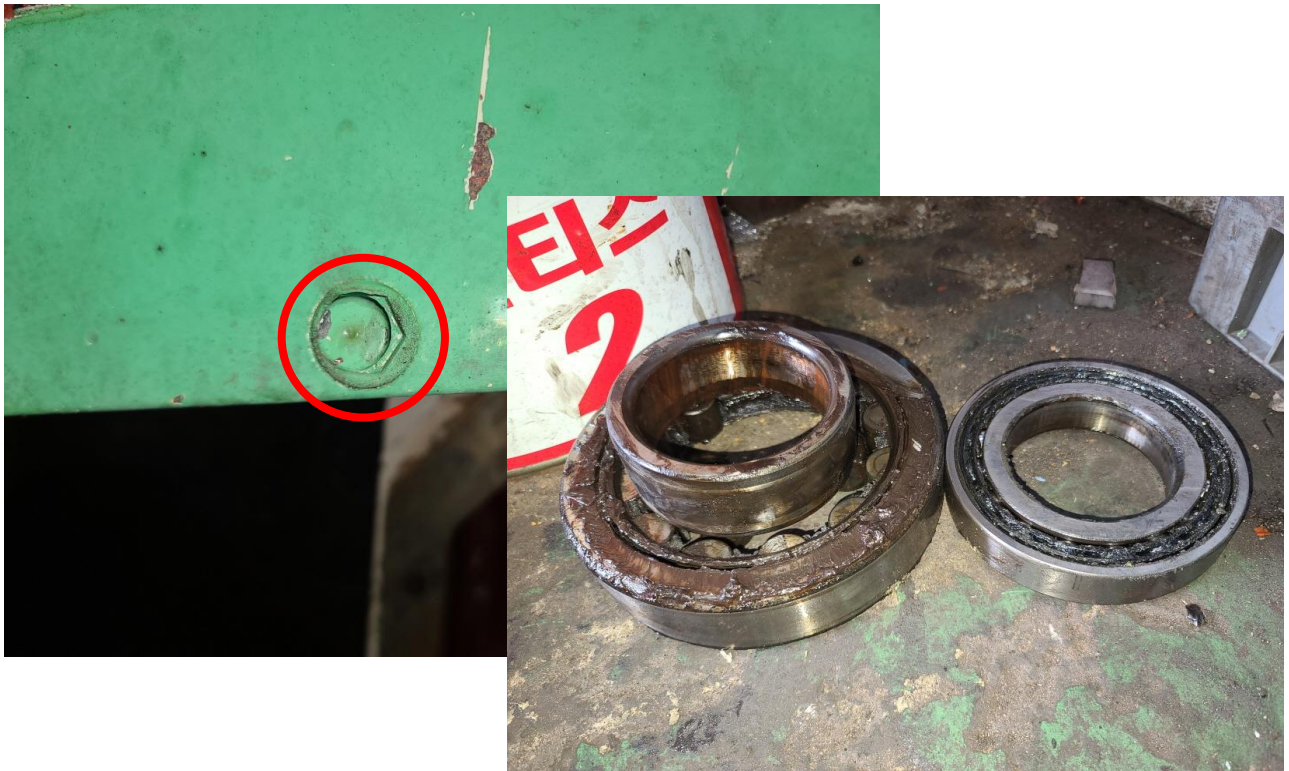
중점 예방정비

BEARING에 GREASE CHARGING이 전혀 없었던 것으로 보여짐

GREASE 주입구를 일반 타입으로 교환해 드리겠습니다.

GREASE CHARGING을 1200시간 주기마다 부하측 약80g 반부하 40g씩 꼭 하십시오

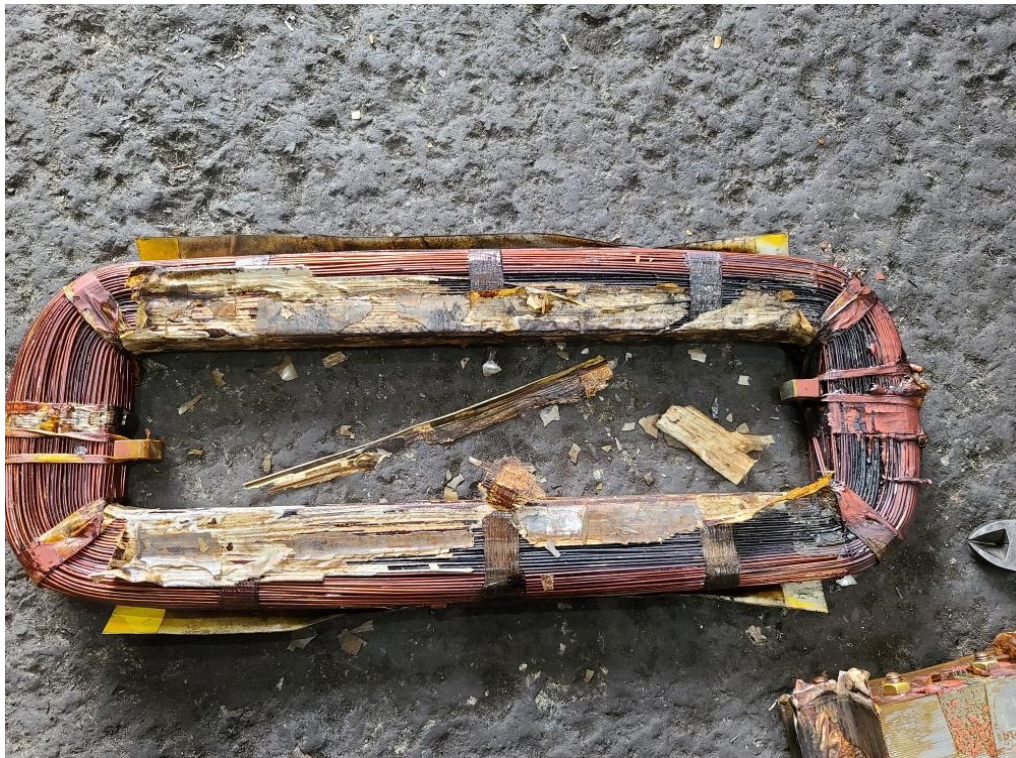
BLOWER
방향

BLOWER
반대방향

권선 소손원인	BLOWER의 AIR FILTER 교환주기가 너무길어 불순물로 막혀 능력이 상실되어 냉각 작용을 전혀하지 못해 과열 소손된 것으로 판단됩니다.
---------	--

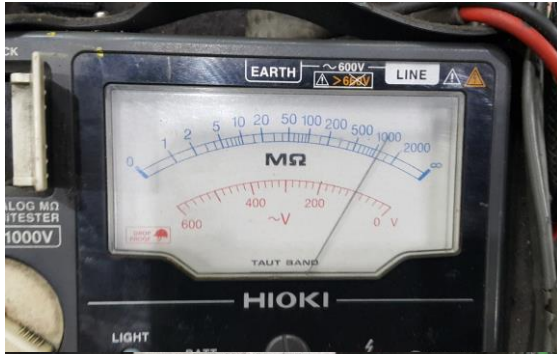
ARMATURE
절연저항

절연저항 & 권선저항

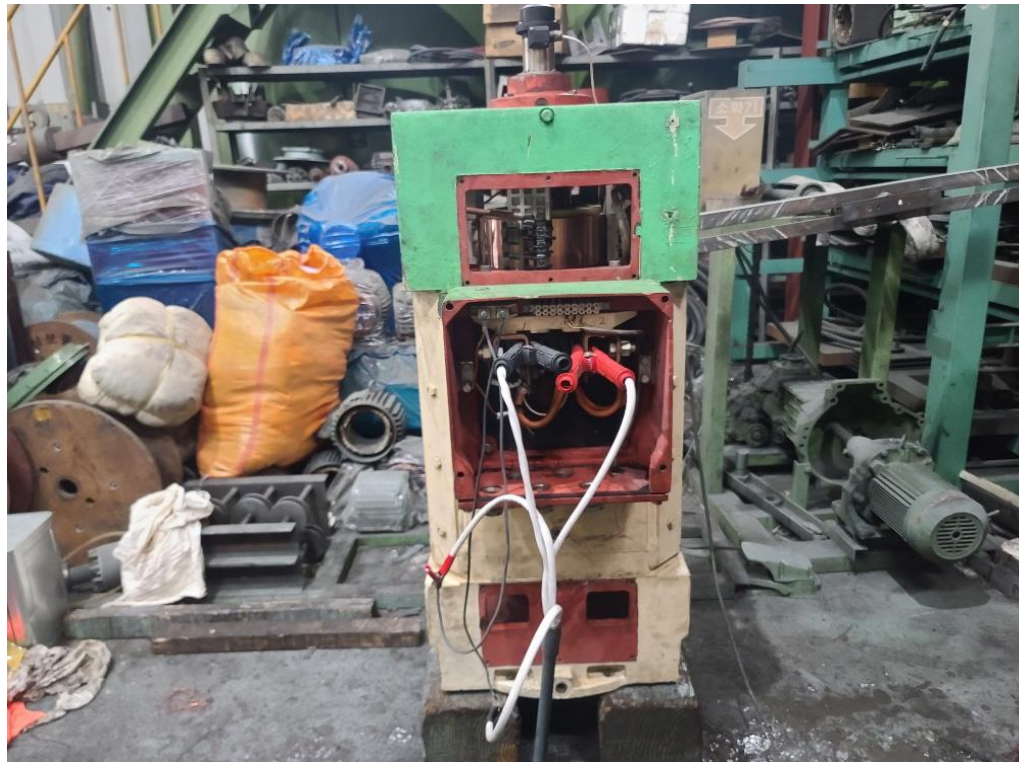
출고검사

시운전 TEST실시

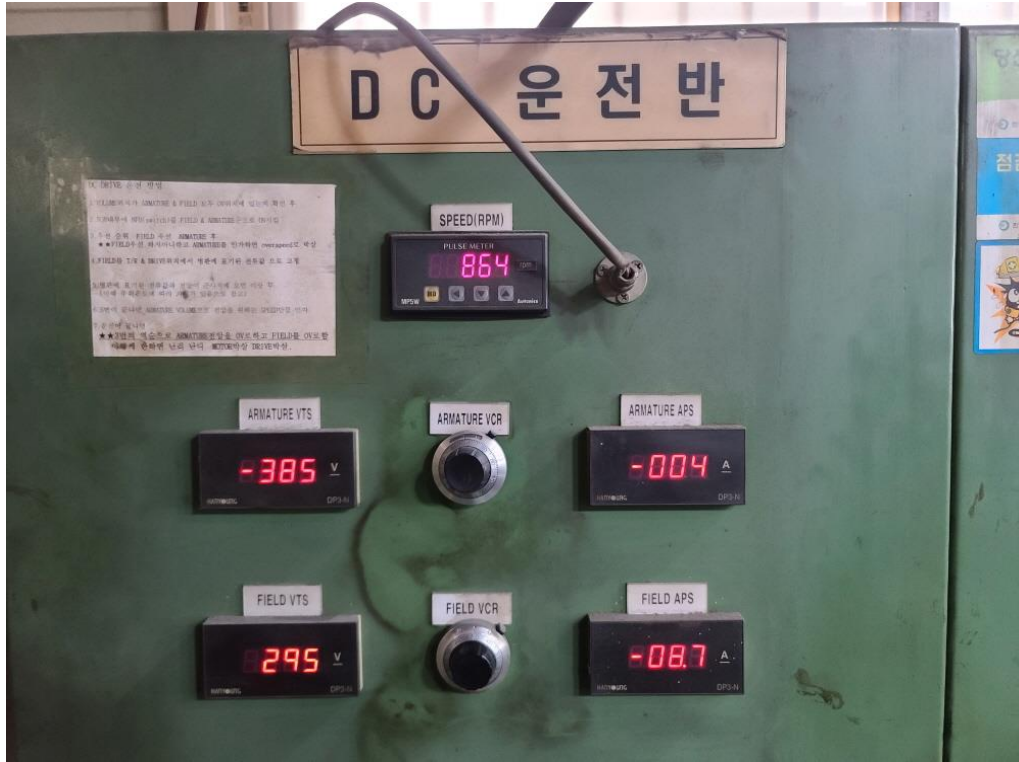
출고검사

시운전 TEST 운전 MONITORING

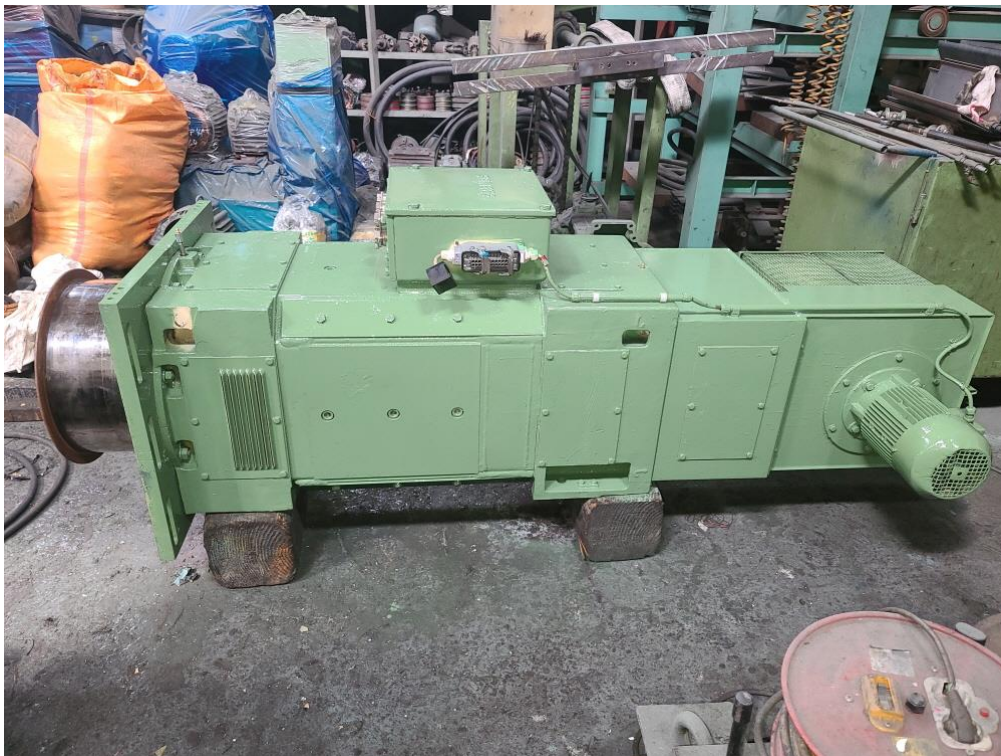
Ass'y

출고검사 후 COLOR PAINTING
