작업공정사진철

고객명: (주)
공사명: 주단가공공장 L115 MOTOR

규격: DC MOTOR 120KW 외 BLOWER 3KW4P

REPAIR 내역: 분해 조립 및 불순물 CLEANSING DRYING
INSULATING VARNISH DIPPING DRYING
COMMUTATOR 동심도 가공 및 UNDERCUTTING
BALANCING 및 UNBALANCE교정
양측 HOUSING METALLIZING 연마
BEARING및 BRUSH 교환
BLOWER 및 FAN MOTOR 보수
출고검사 시운전 TEST

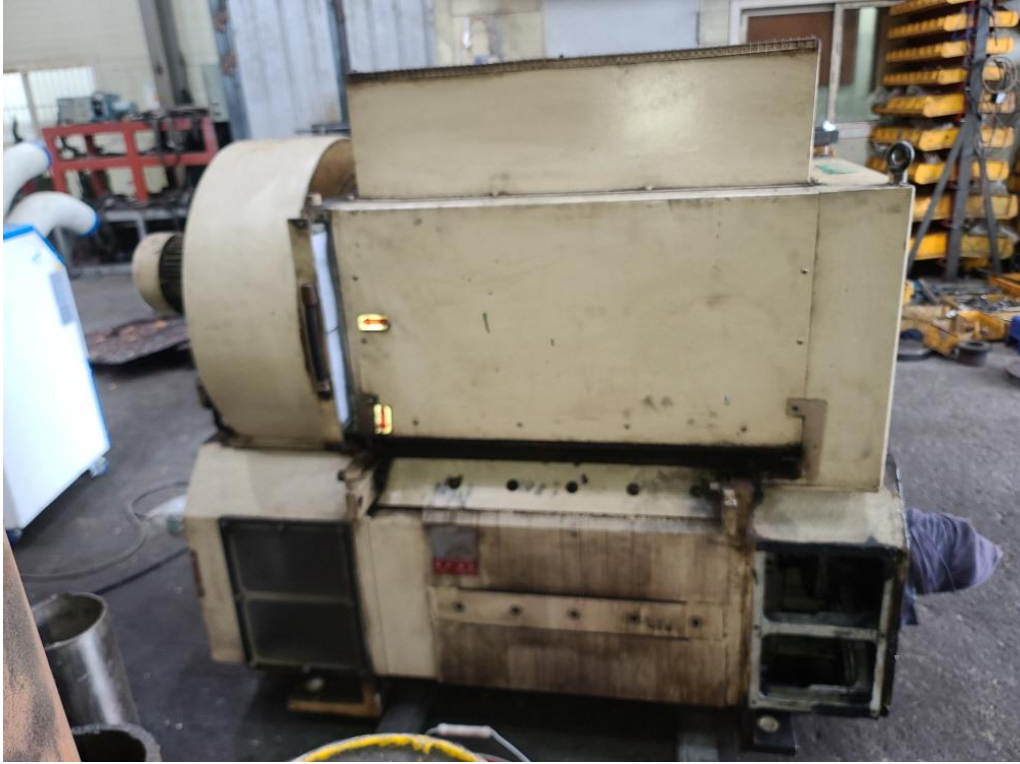
Ass'y

분해 전

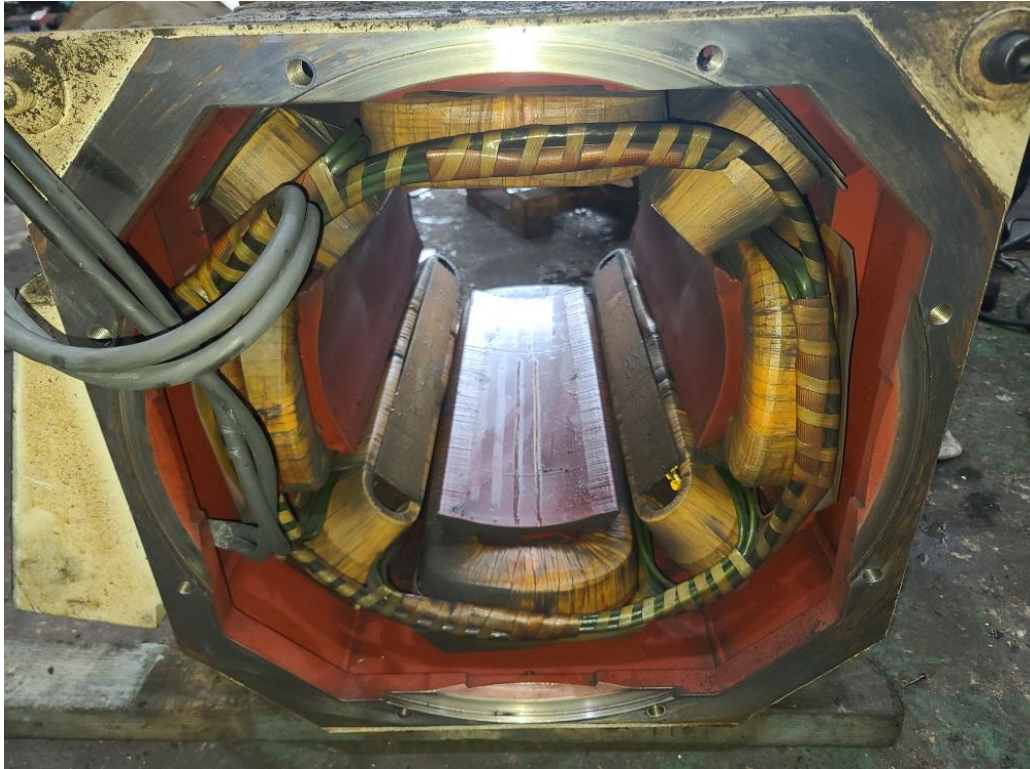
계자 권체

분해 후

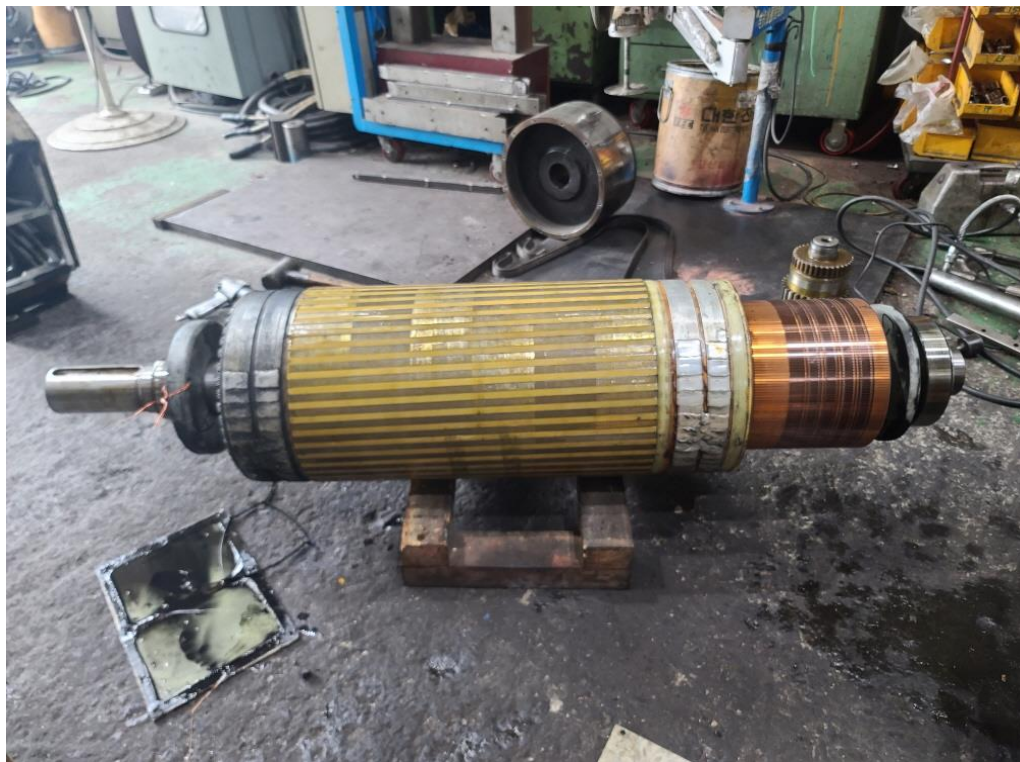
ARMATURE

분해 후

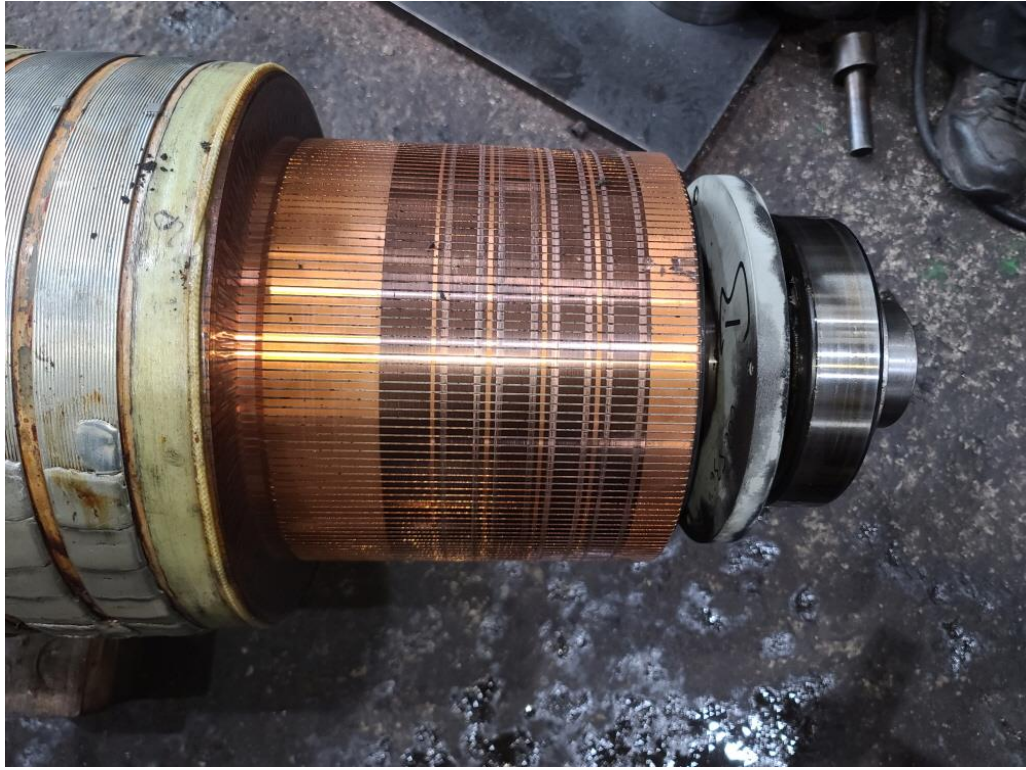
COMMUTATOR

조흔 현상

동심도 가공 흡파기 및 UNDERCUTTING 실시

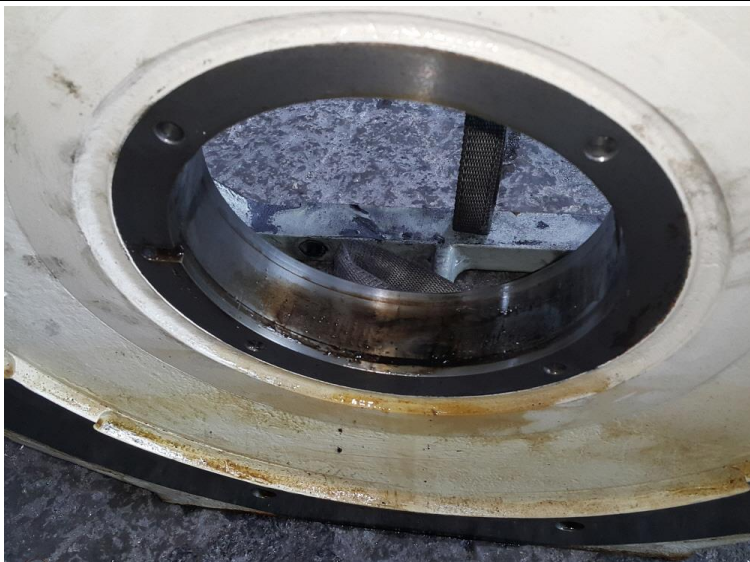
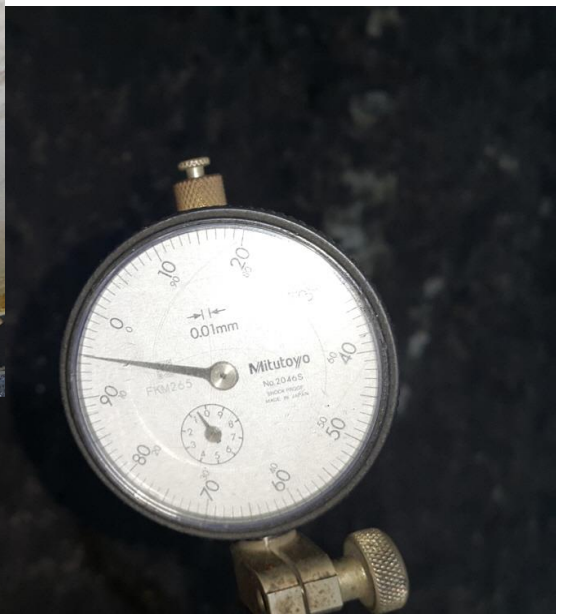
부하측 HOUSING 검사 5/100으로 불량

BRACKET	부하측 HOUSING 보수 후 검사 0/100
---------	---------------------------

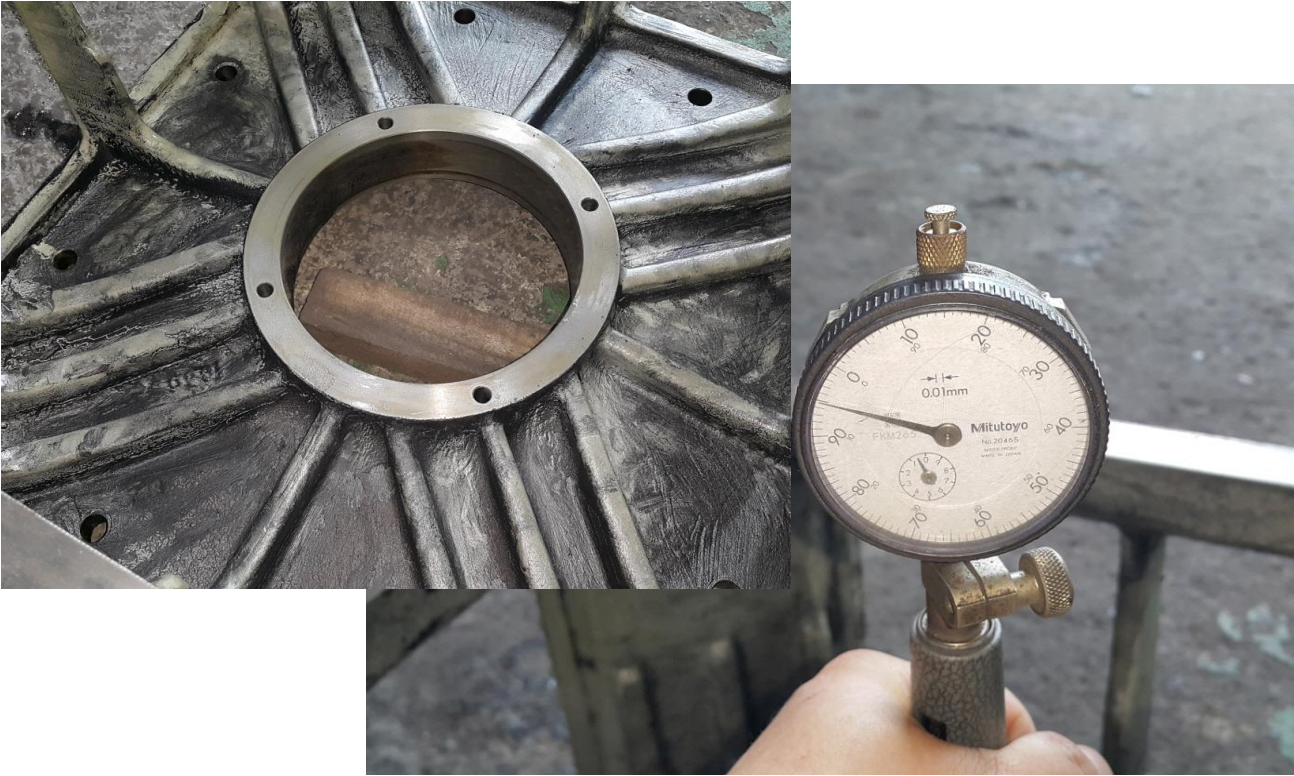
BRACKET	반 부하측 HOUSING 검사 5/100으로 불량
작업공정	DC MOTOR 120KW 입고검사

BRACKET	반 부하측 HOUSING 보수 후 검사 0/100
---------	-----------------------------

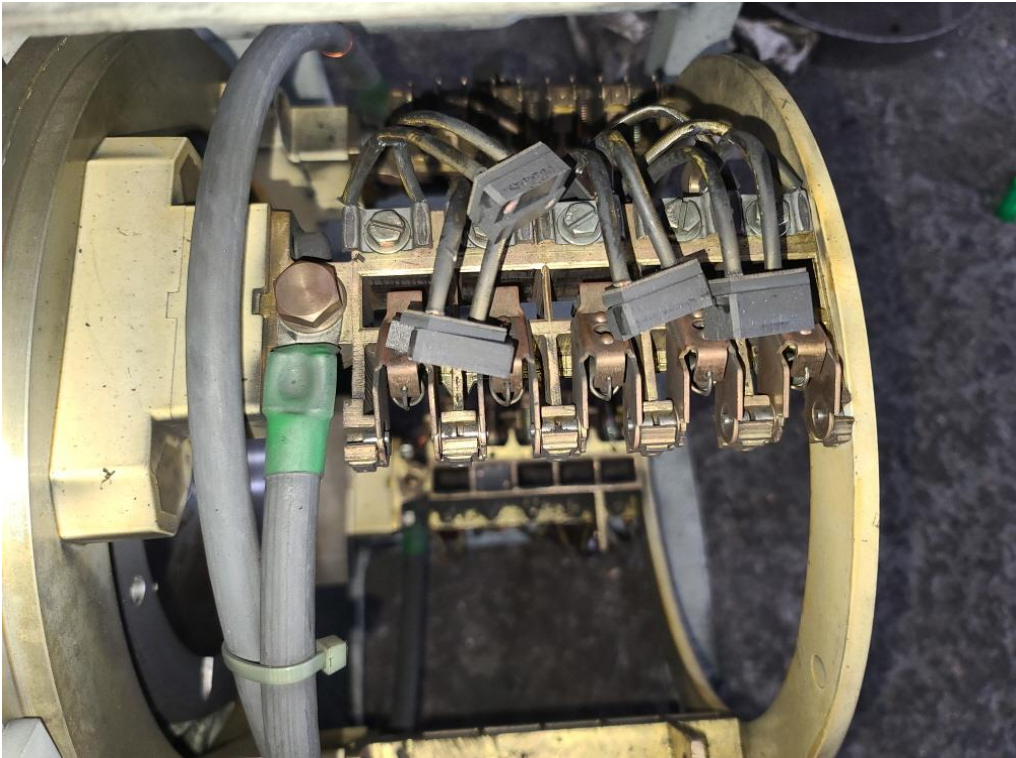
BRUSH	마모상태 심함

소모 부품	교환될 신규 BEARING 및 BRUSH 2대분 임
작업공정	DC MOTOR 120KW OVERHAUL

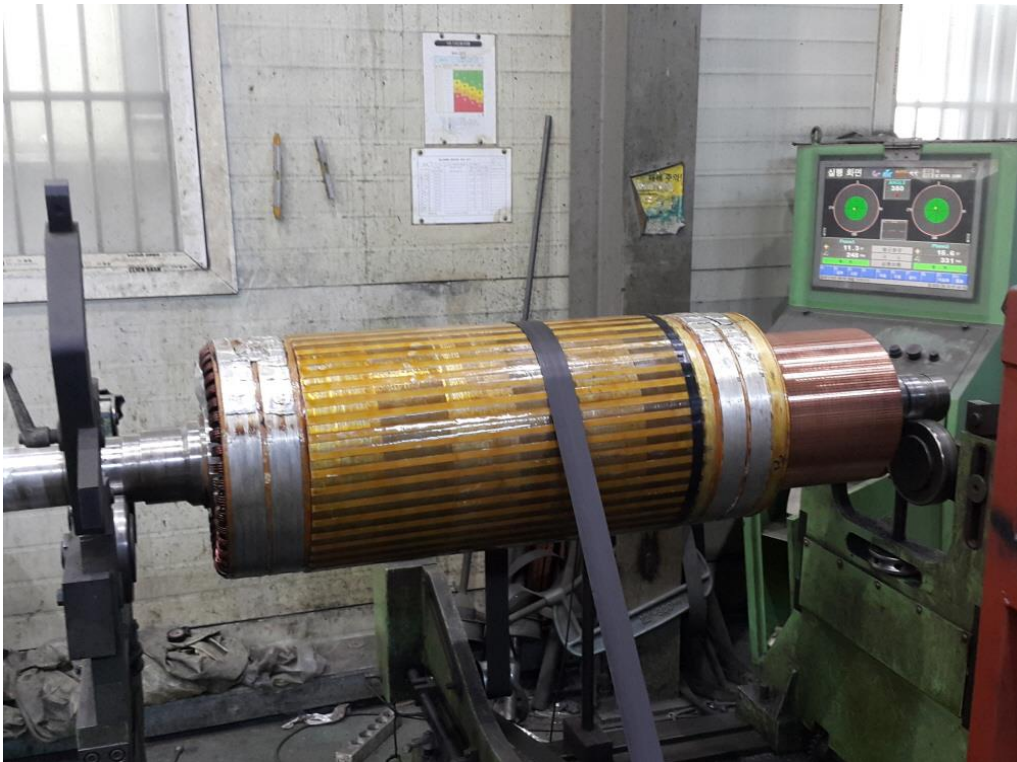
ARMATURE

PLANE1	PLANE2
UNBALANCE	11.3 gr	15.6 gr
ANGLE	248 deg	331 deg
RESULT	ACCEPT	ACCEPT

BALANCING실시 및 교정된 UNBALANCE REPORT참조

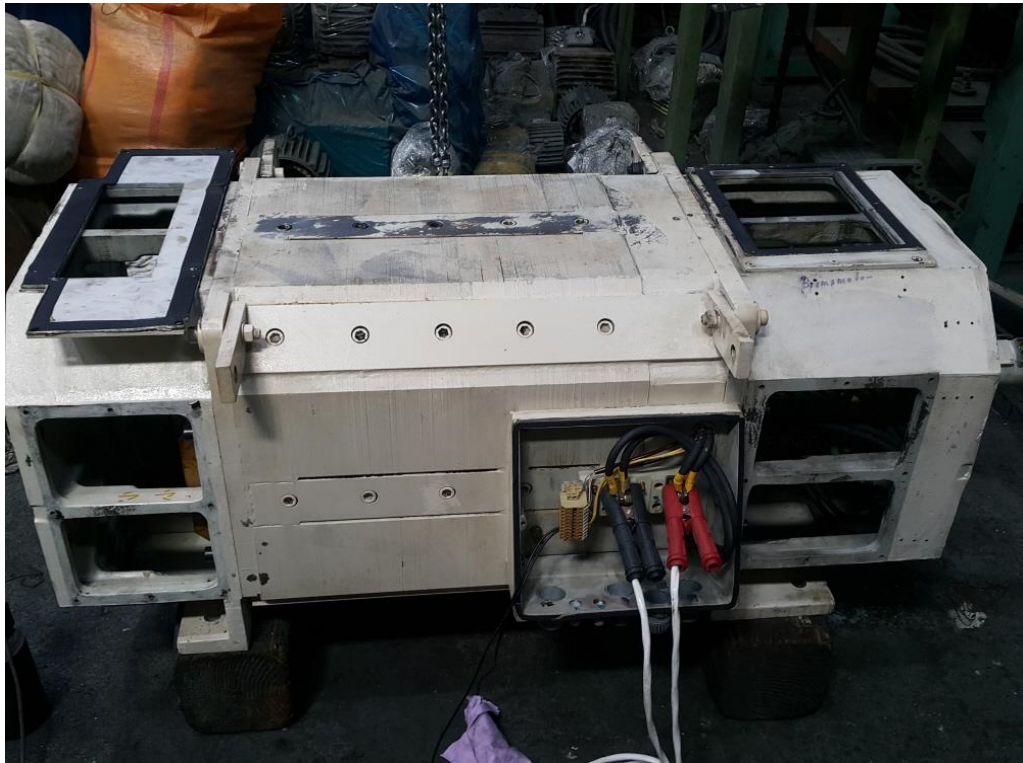
출고검사	시운전 TEST실시
작업공정	DC MOTOR 120KW OVERHAUL

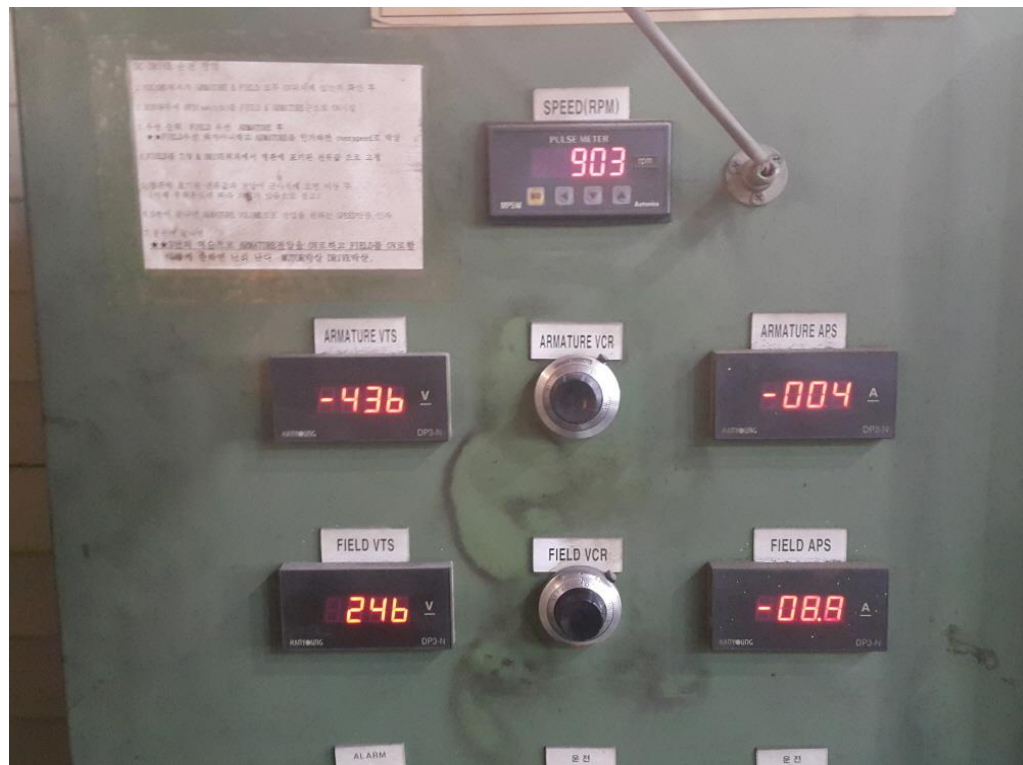
Ass'y	시운전 TEST실시 운전 CURRENT
-------	-----------------------

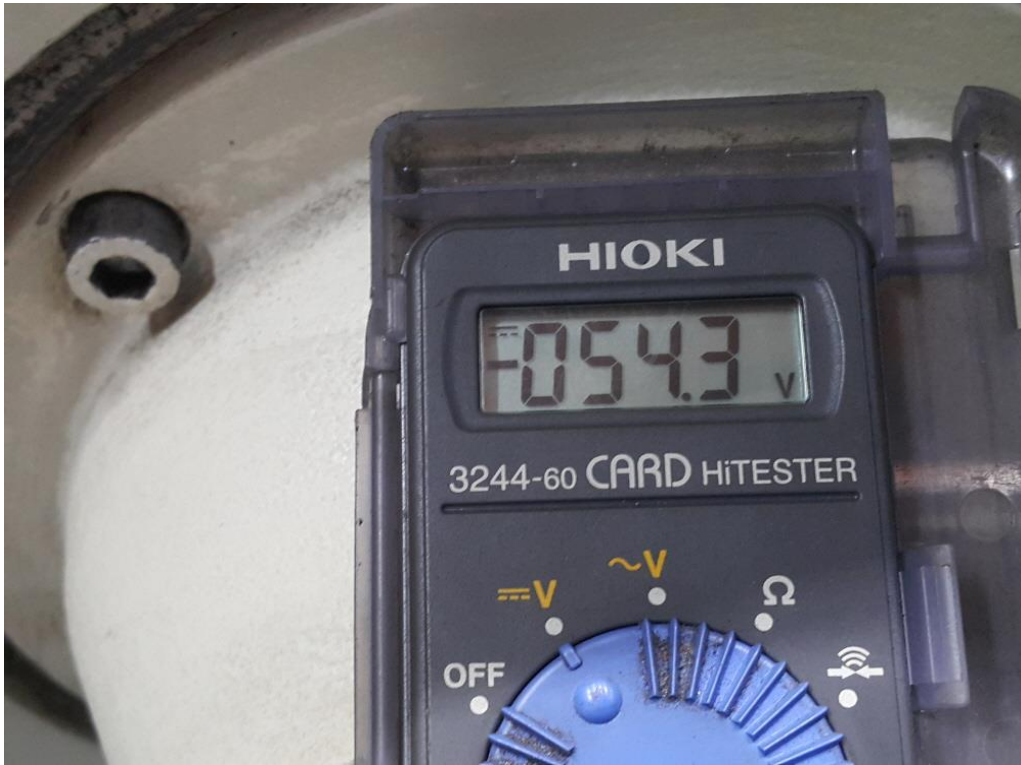
출고검사

위의 SPEED일때 TACHO GENERATOR 출력전압

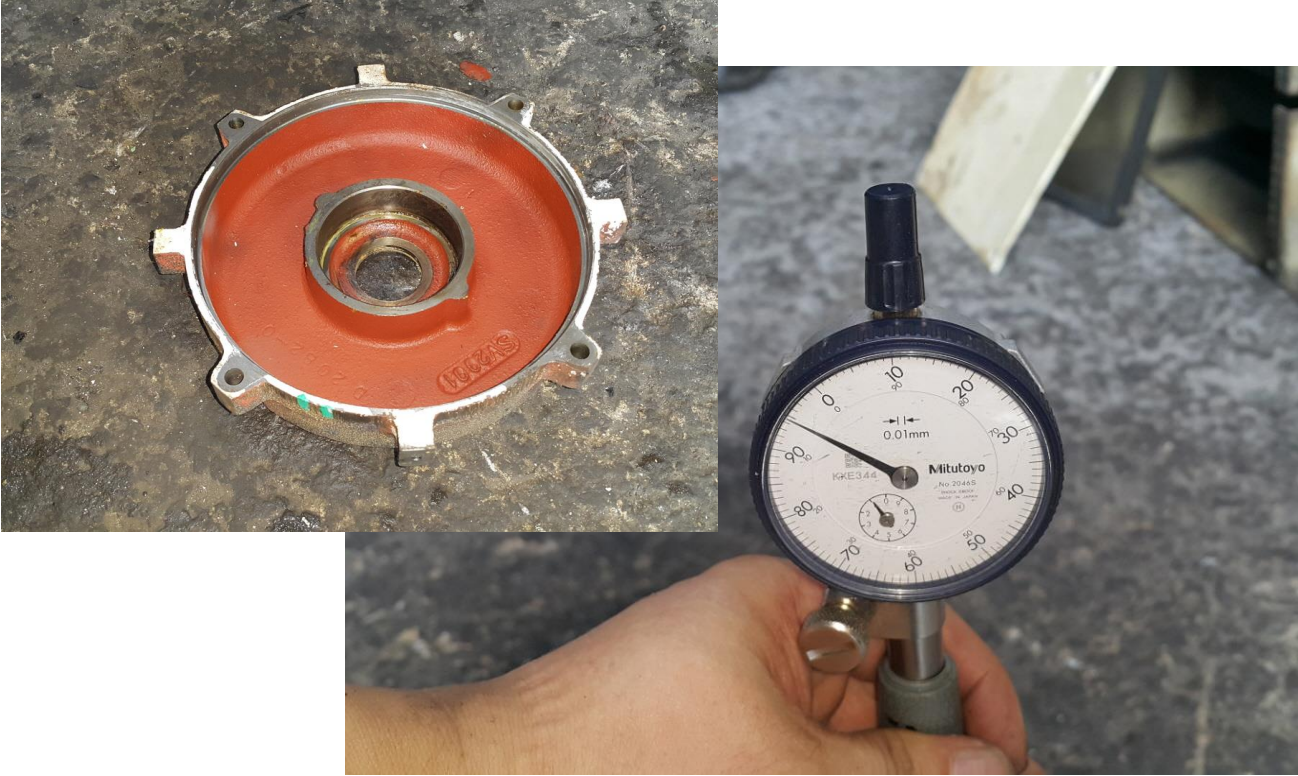
순환 BLOWER	반 부하측 HOUSING 검사 5/100로 불량
작업공정	DC MOTOR 120KW OVERHAUL

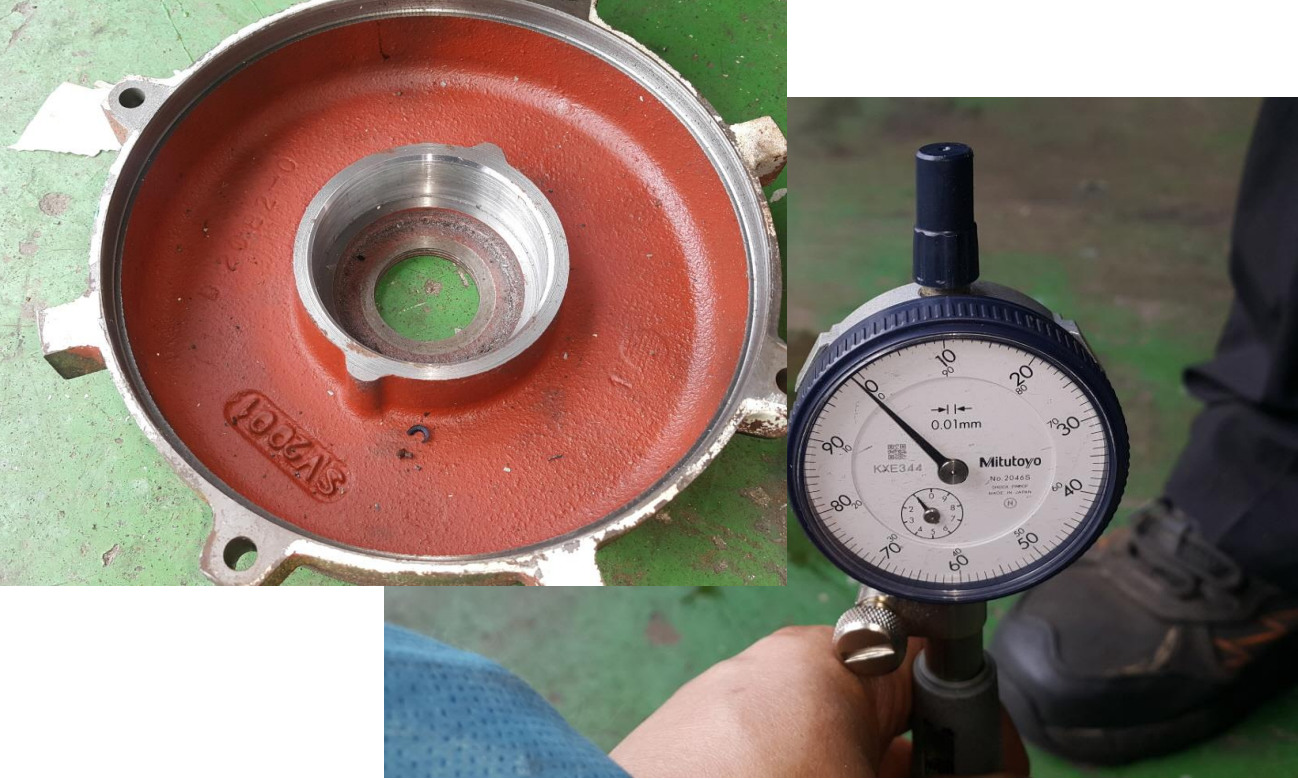
순환 BLOWER	반 부하측 HOUSING 보수 후 검사 1/100

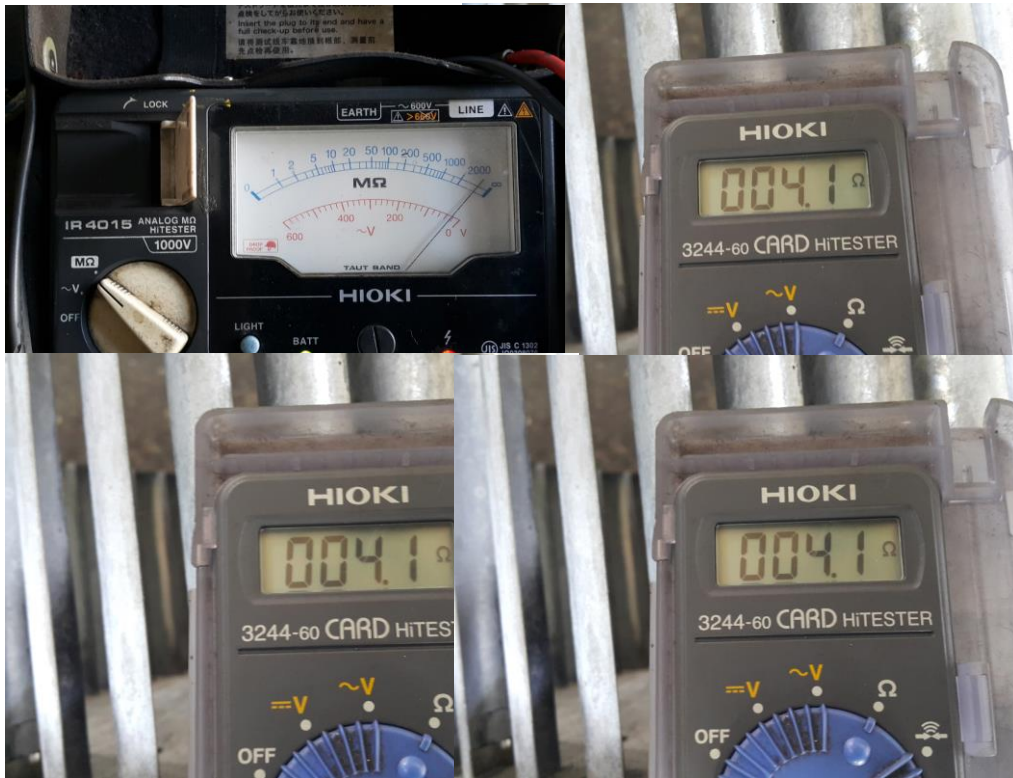
순환 BLOWER

절연저항 & 각 상별 권선저항

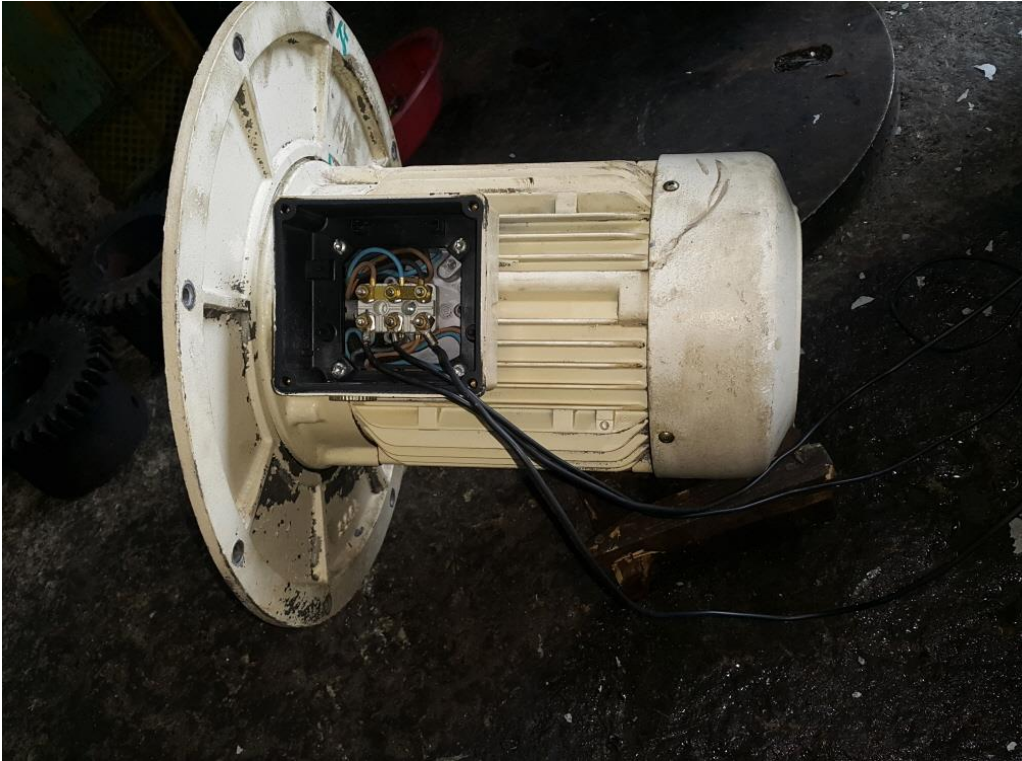
순환 BLOWER	시운전 TEST실시
작업공정	DC MOTOR 120KW OVERHAUL

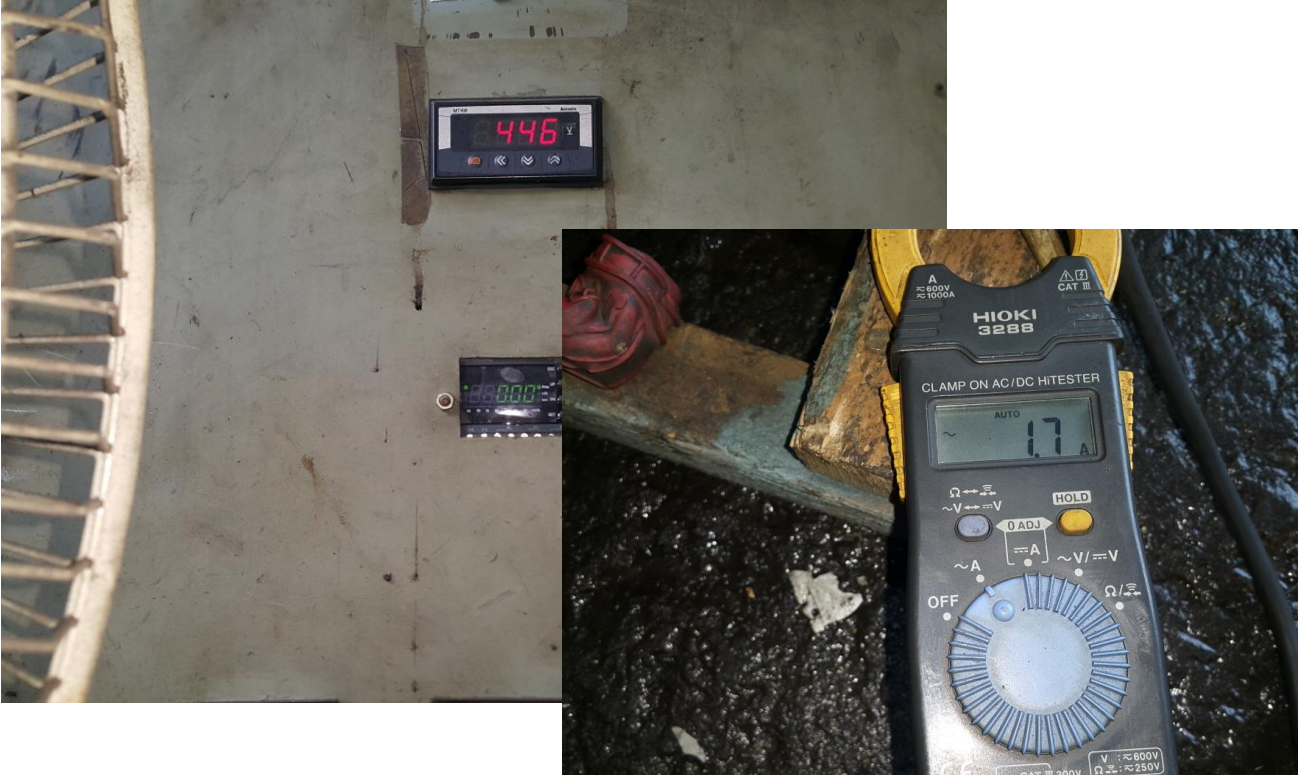
순환 BLOWER	시운전 TEST실시 운전 CURRENT
