# 작업공정사진철

공사명: 주단가공공장 L115 MOTOR

규격: DC MOTOR 150KW 외 BLOWER 3KW4P

REPAIR 내역: 분해 조립 및 불순물 CLEANSING DRYING  
INSULATING VARNISH DIPPING DRYING  
COMMUTATOR 동심도 가공 및 UNDERCUTTING  
BALANCING 및 UNBALANCE교정  
반 부하 측 HOUSING METALLIZING 연마  
BEARING및 BRUSH 교환  
BLOWER 및 FAN MOTOR 보수  
출고검사 시운전 TEST

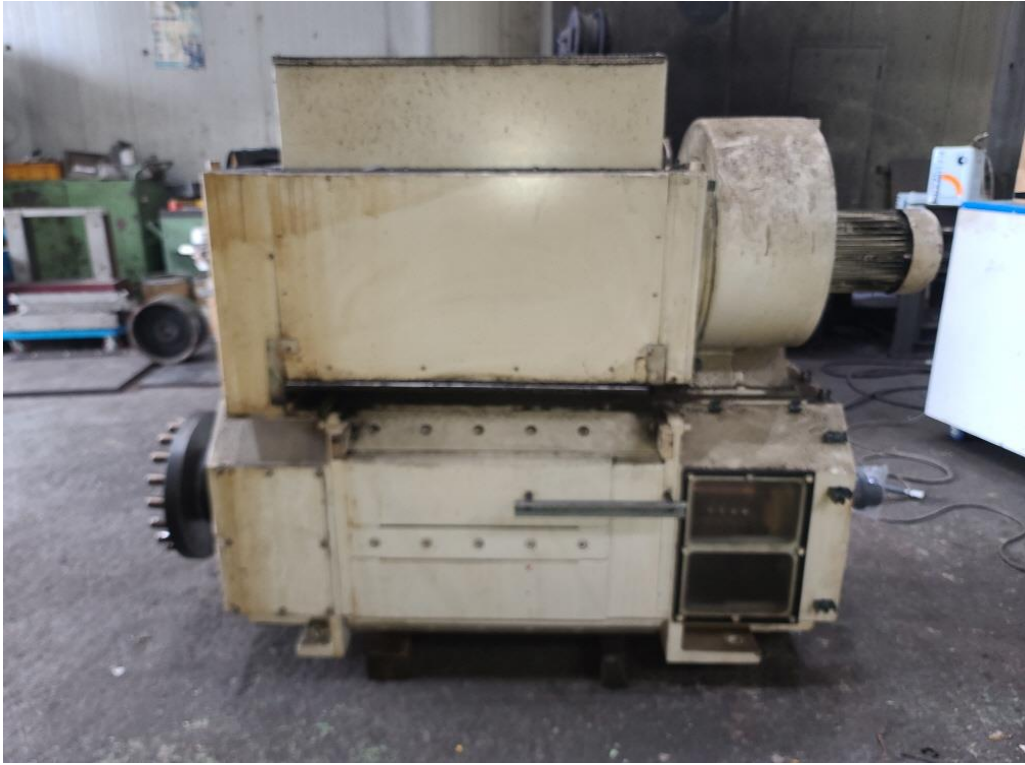
| Ass'y | 분해 전 |

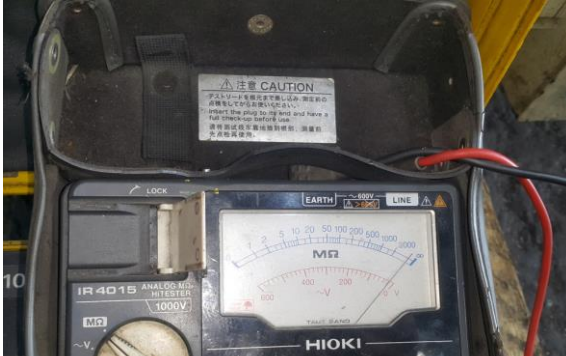
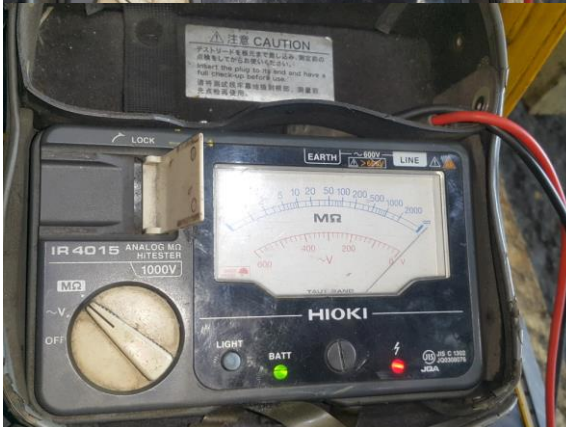
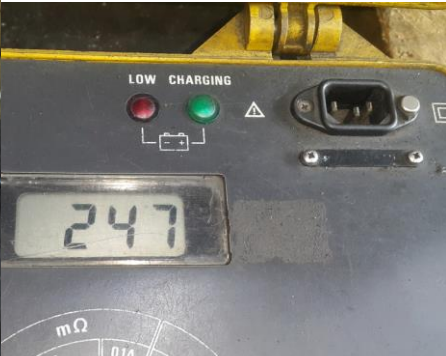
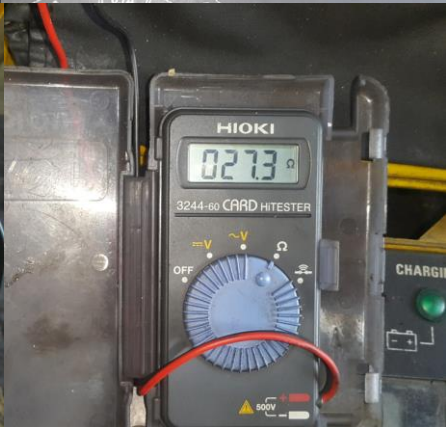
| <p>ARMATURE<br/>절연저항</p> <p>FIELD<br/>절연저항</p> | <p>ARMATURE<br/>권선저항</p> <p>FIELD<br/>권선저항</p> |
| 권선검사 | 절연저항 & 권선저항 |

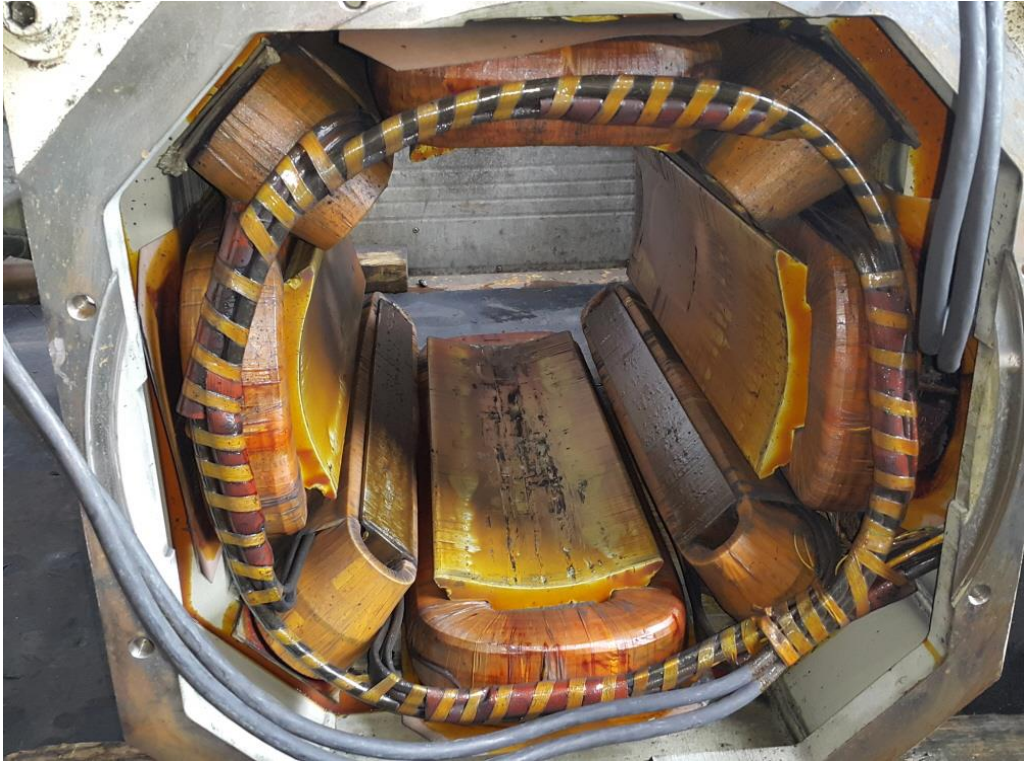
| 계자 권체 | 분해 후 |

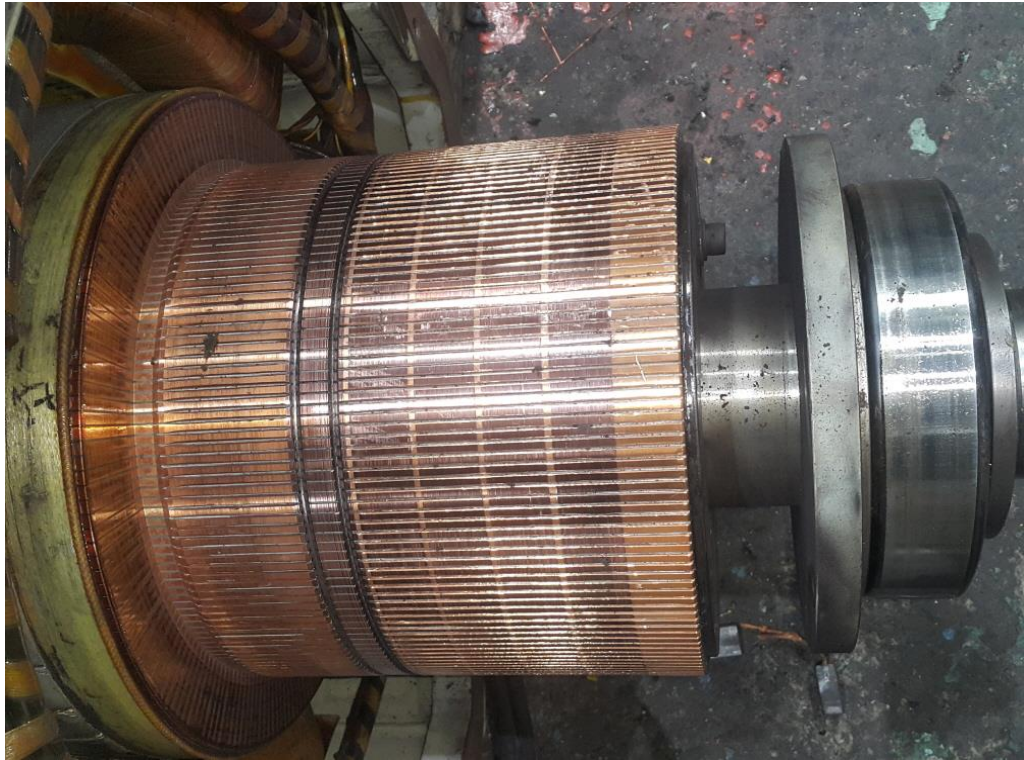
| COMMUTATOR | 조흔 현상 |

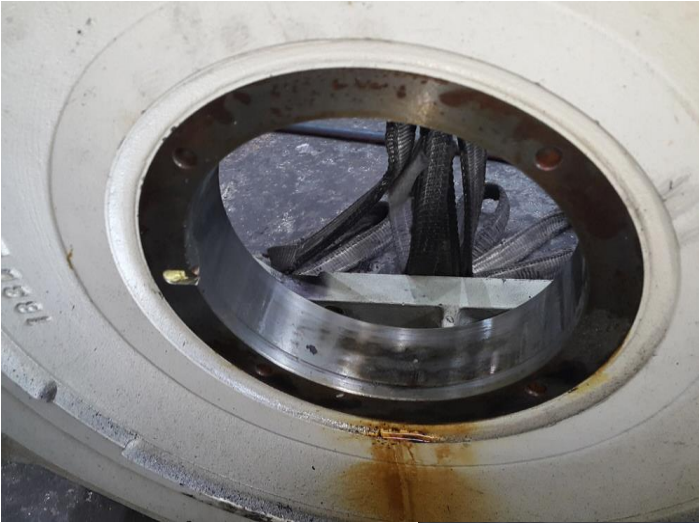
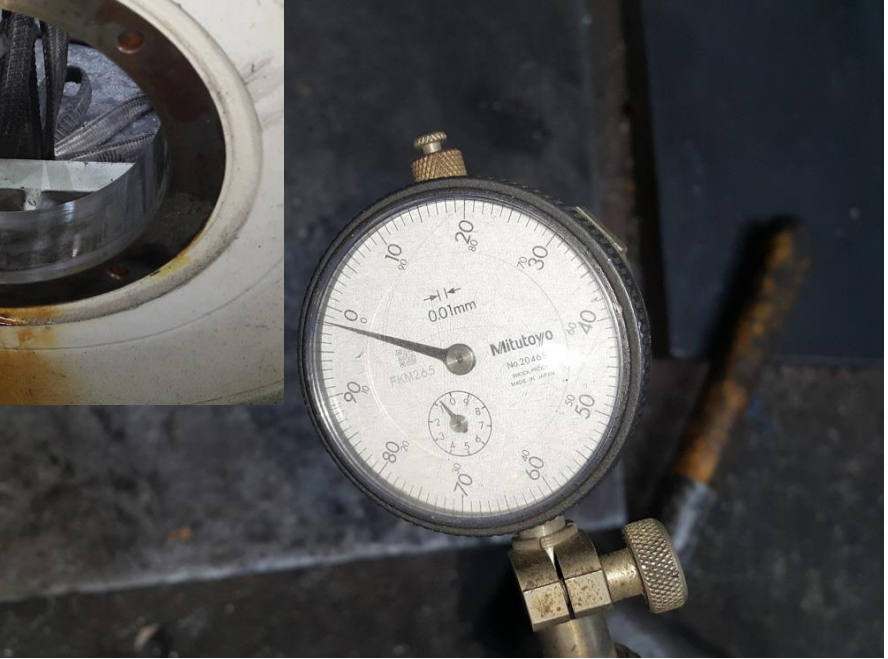
| BRACKET | 부하측 HOUSING 검사 2/100로 재 사용 |

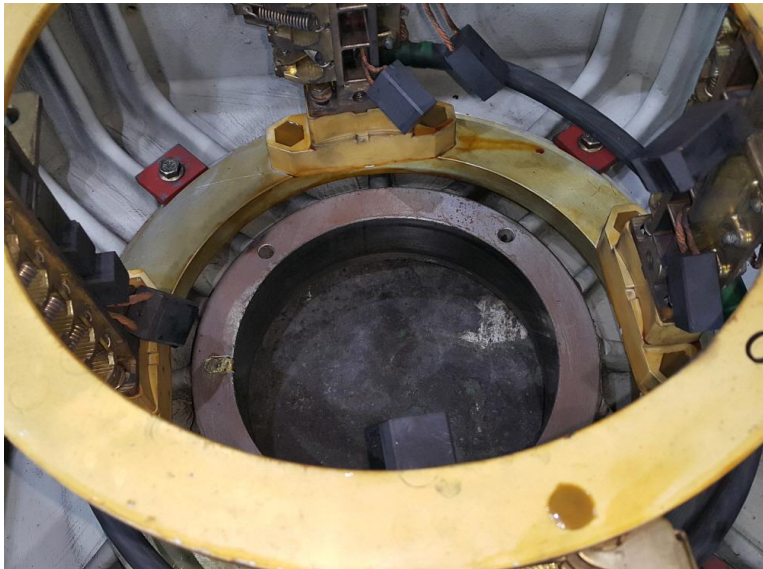
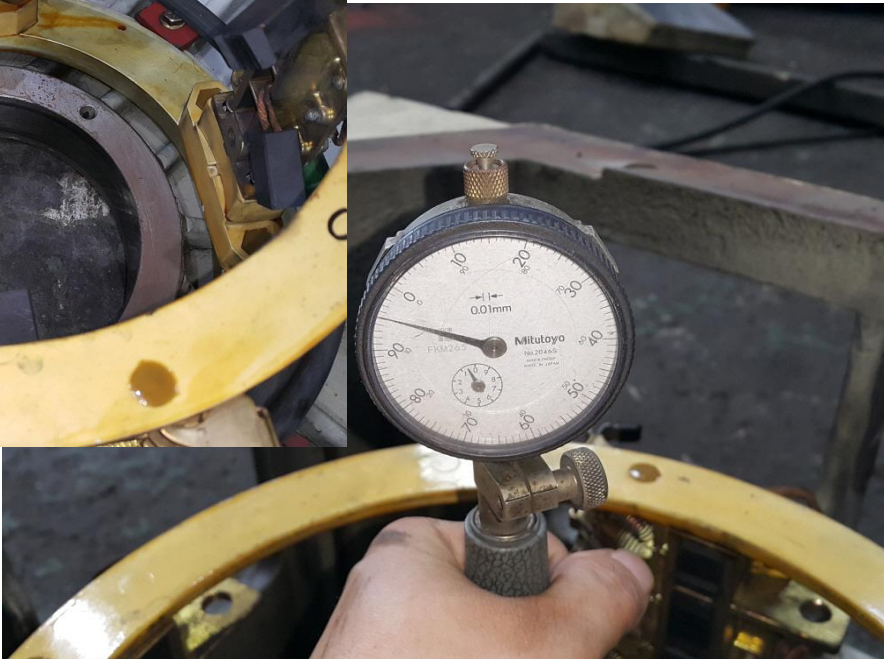
| BRACKET | 반 부하측 HOUSING 검사 5/100으로 불량 |

| BRACKET | 반 부하측 HOUSING 보수 후 검사 0/100 |

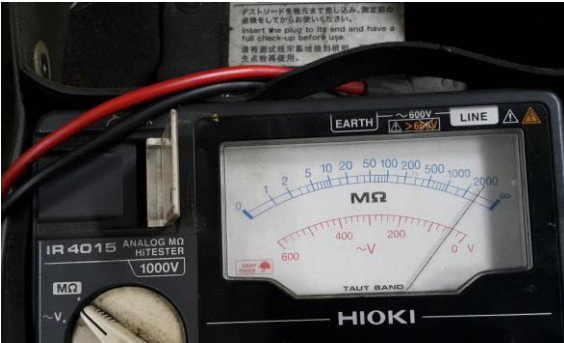
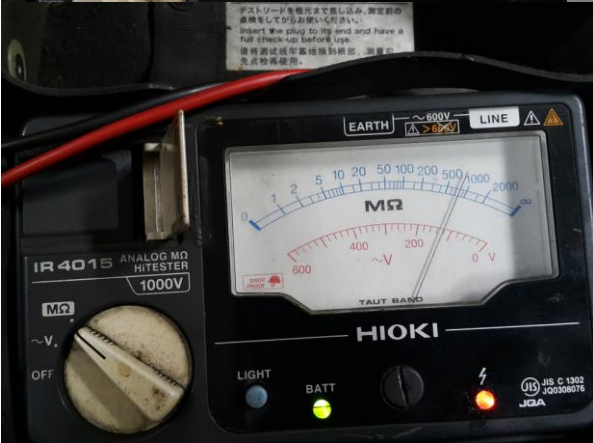
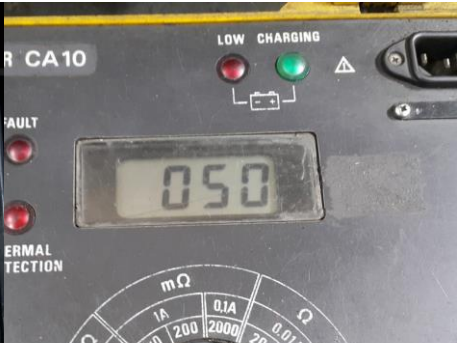
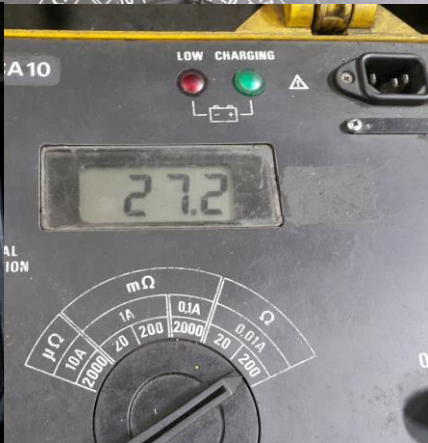
| <p>ARMATURE<br/>절연저항</p> <p>FIELD<br/>절연저항</p> | <p>ARMATURE<br/>권선저항</p> <p>FIELD<br/>권선저항</p> |
| 출고검사 | 절연저항 & 권선저항 |

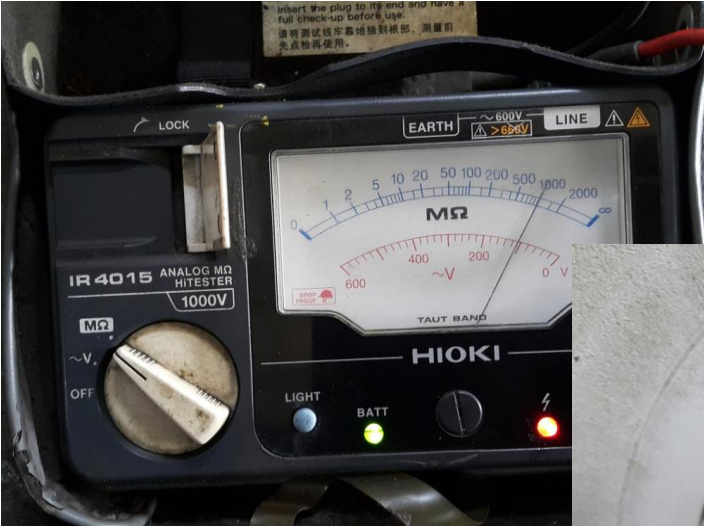
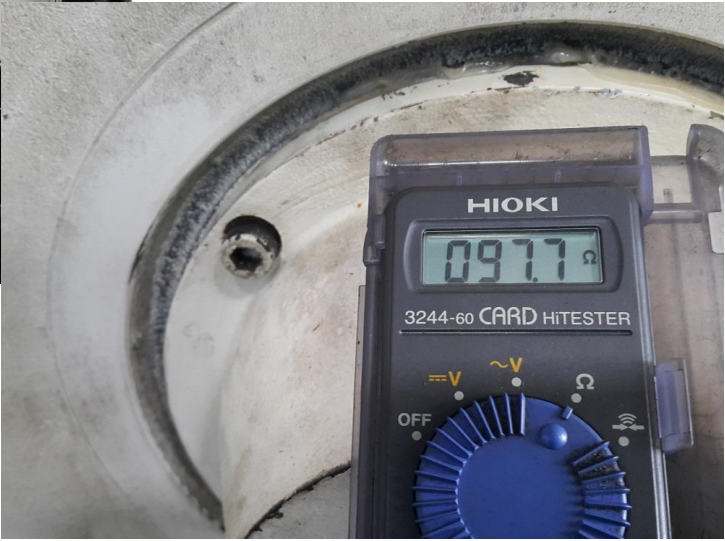
| 출고검사 | TACHO GENERATOR 절연저항 & 권선저항 |

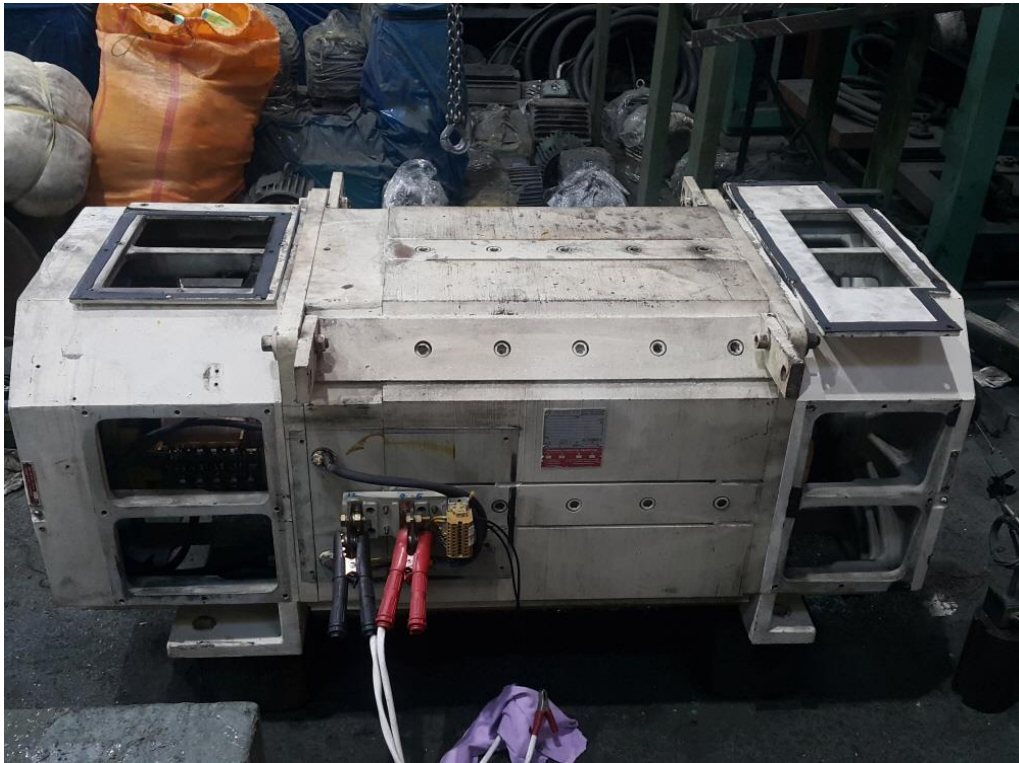
| 출고검사 | 시운전 TEST실시 |

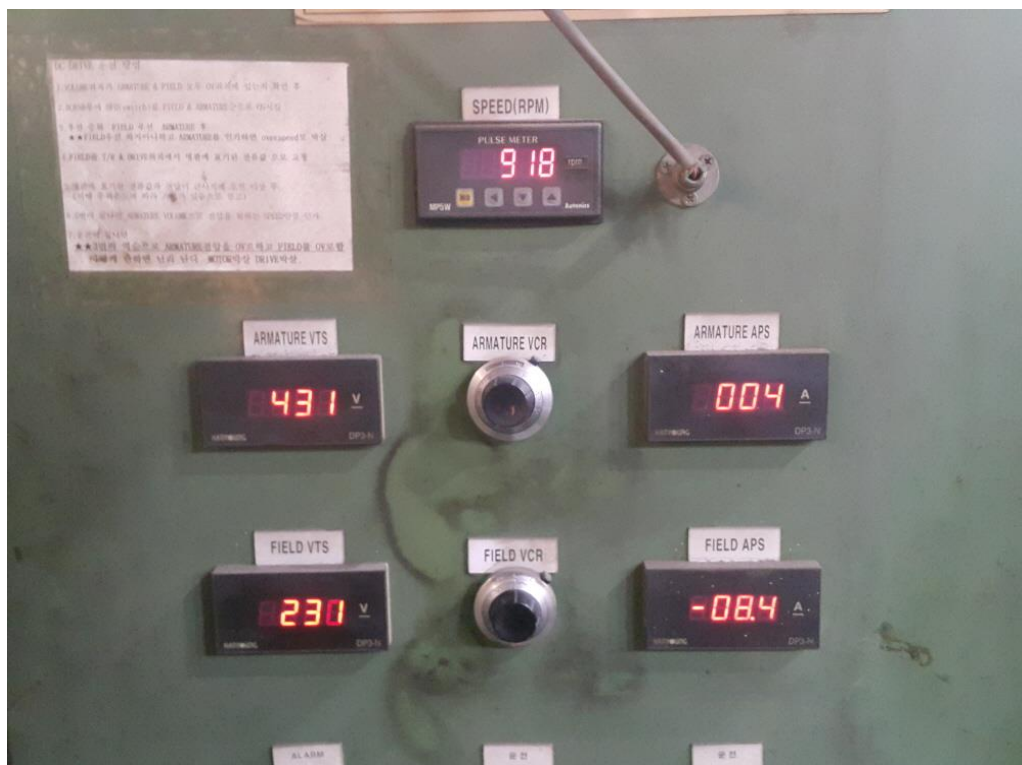
| Ass'y | 시운전 TEST실시 운전 CURRENT |

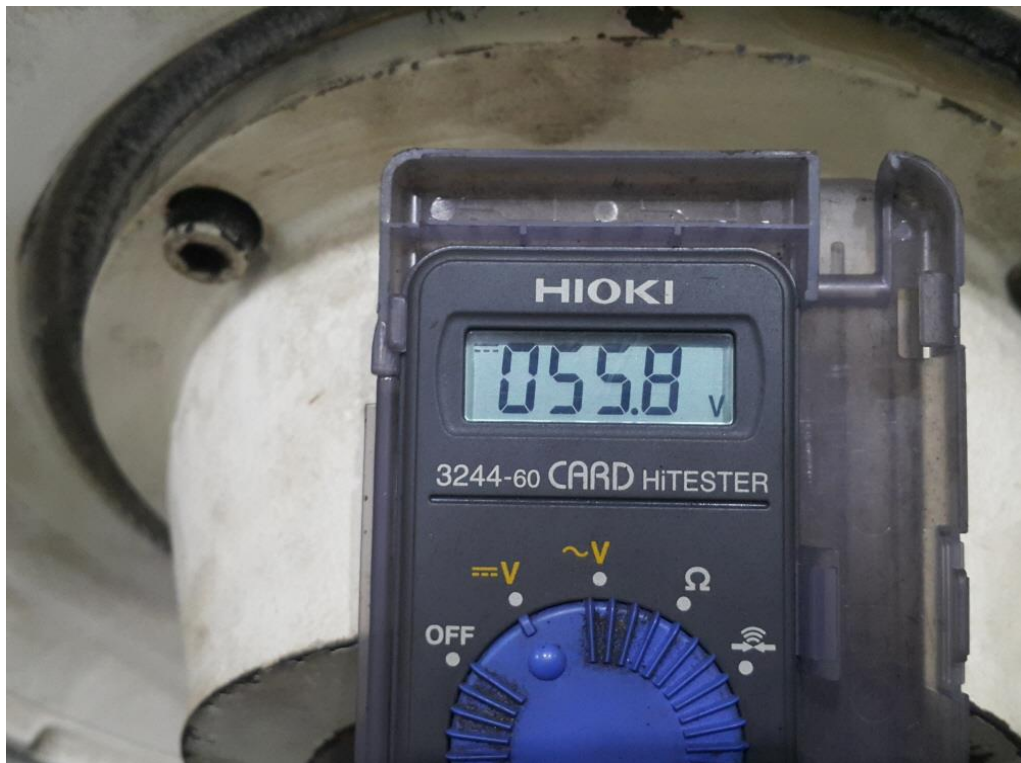
| 출고검사 | 위의 SPEED일때 TACHO GENERATOR 출력전압 |

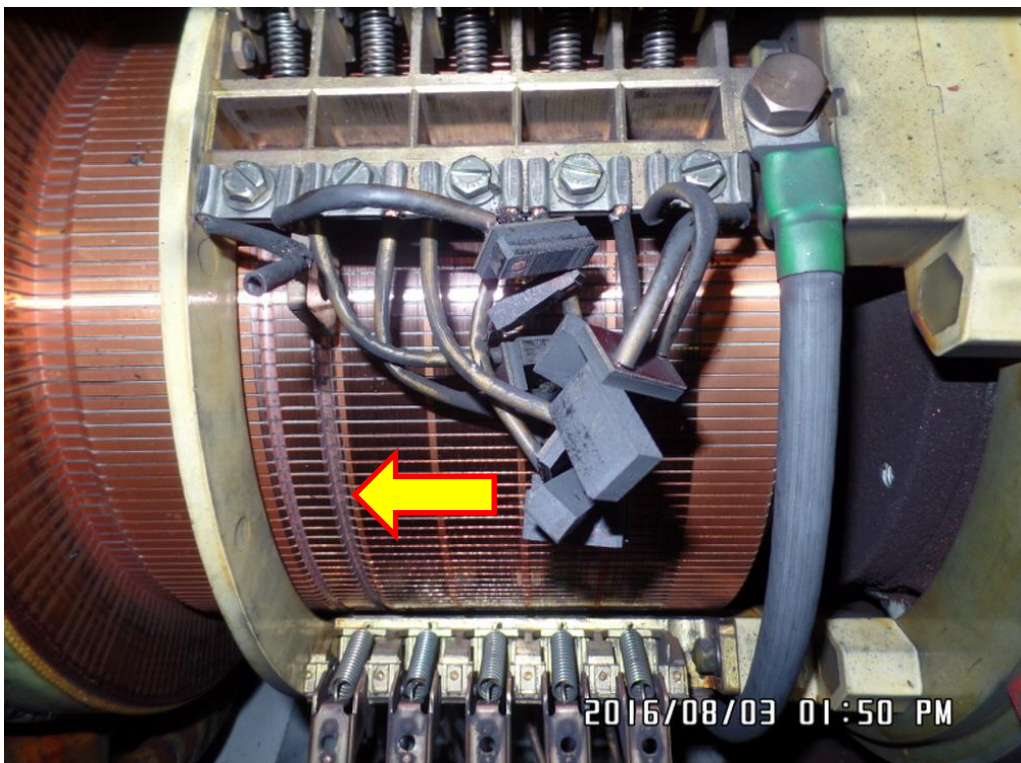
중전 예방정비시 BRUSH교환 마모주기를 인지하지 못하여 문제가 발생되고  
 생산 부서에서는 차후 발생될 심각한 사태에 대한 문제를 인지하지 못하는 것으로  
 짐작되며 정비부에서 COMMUTATOR소손 등 사고에 대한 고민을 해볼 필요가 있음

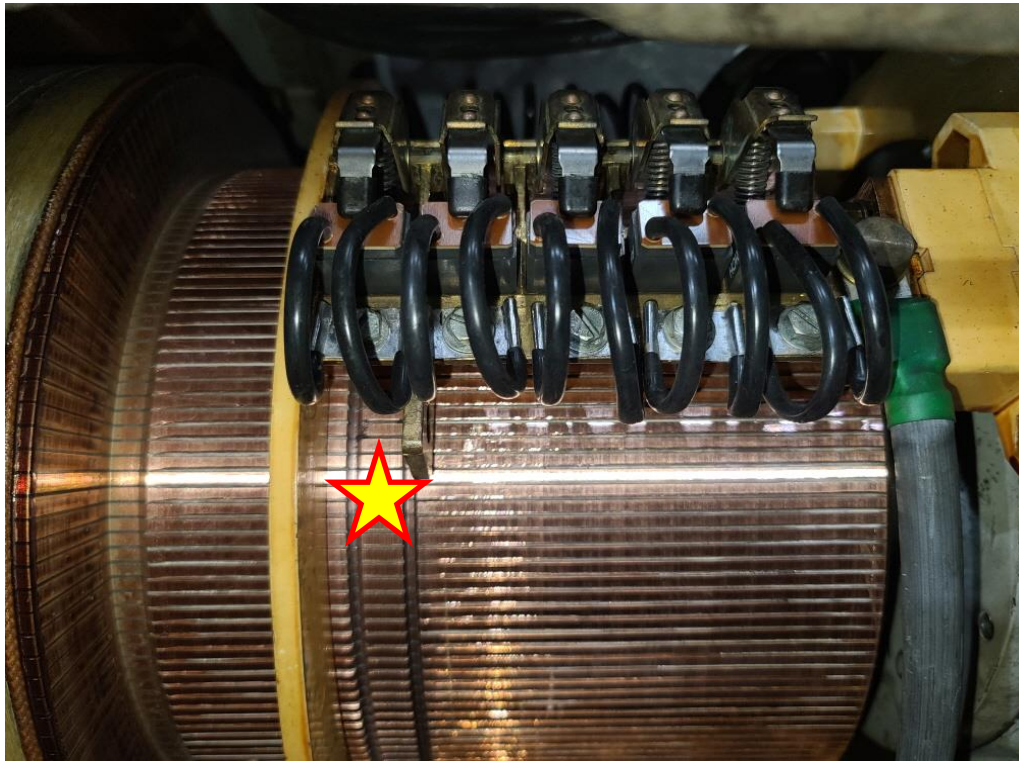
| COMMUTATOR | 종전보다 점점 문제가 심해지고 있는바 가능한 빨리 개선이<br>요구됨 좌측 여유분으로 HOLDER증설 별표부분은 사용하지 않는 것으로 활용 함 |

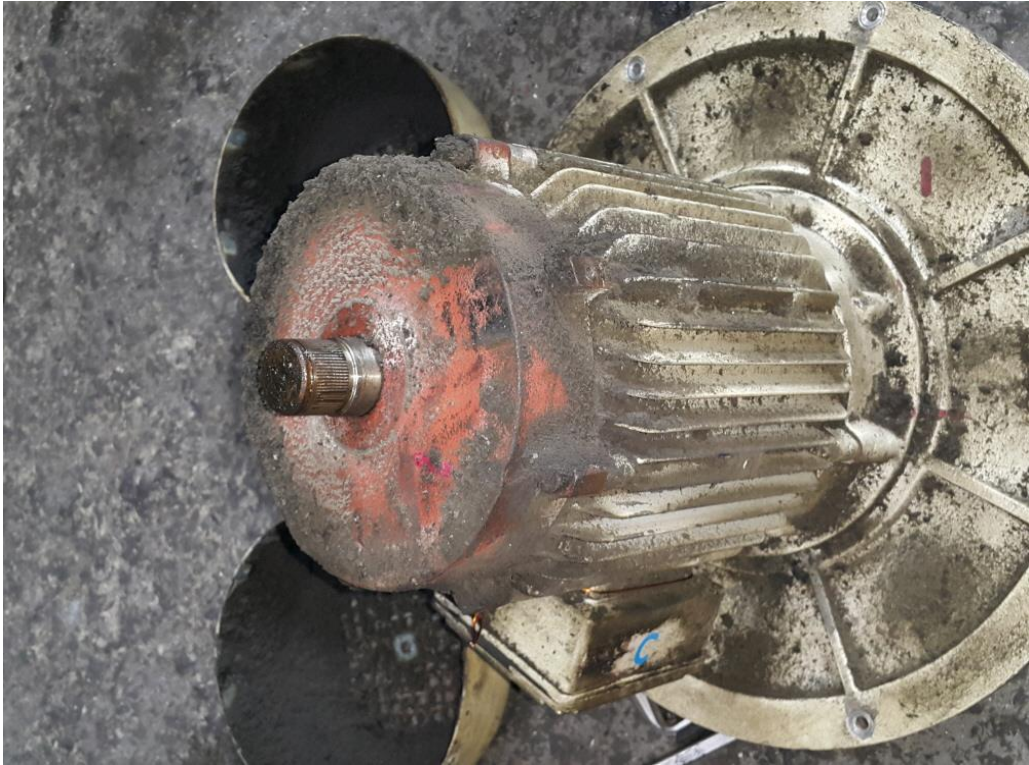
| 순환 BLOWER | 분해전 |

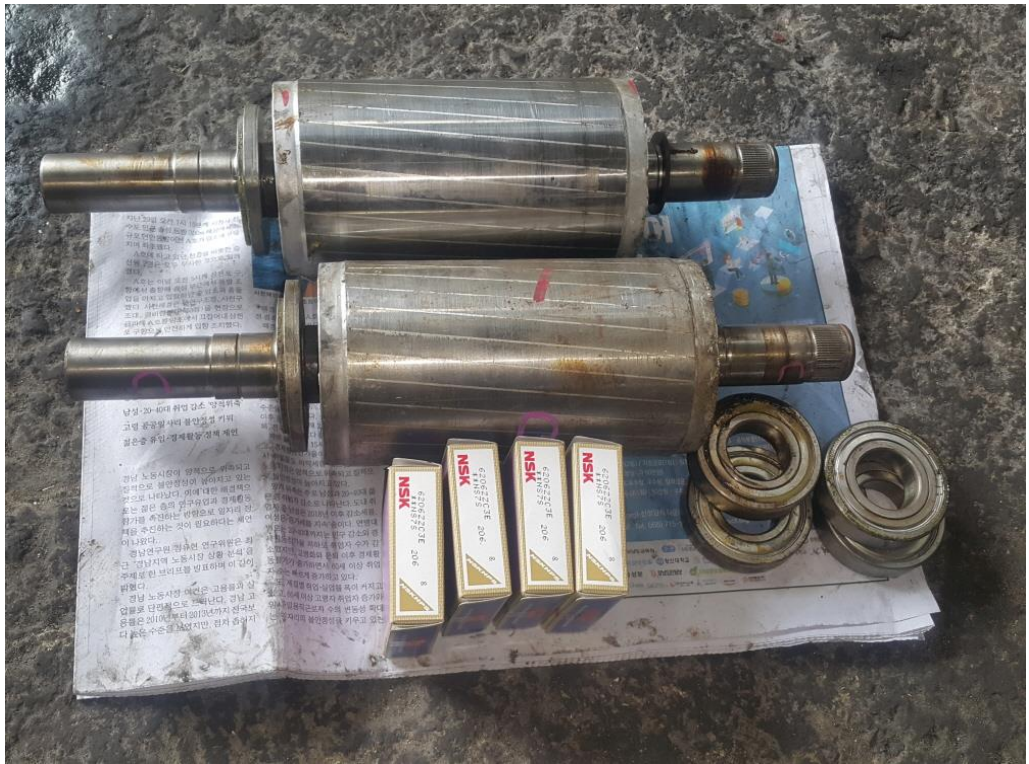
| 순환 BLOWER | 분해전 |

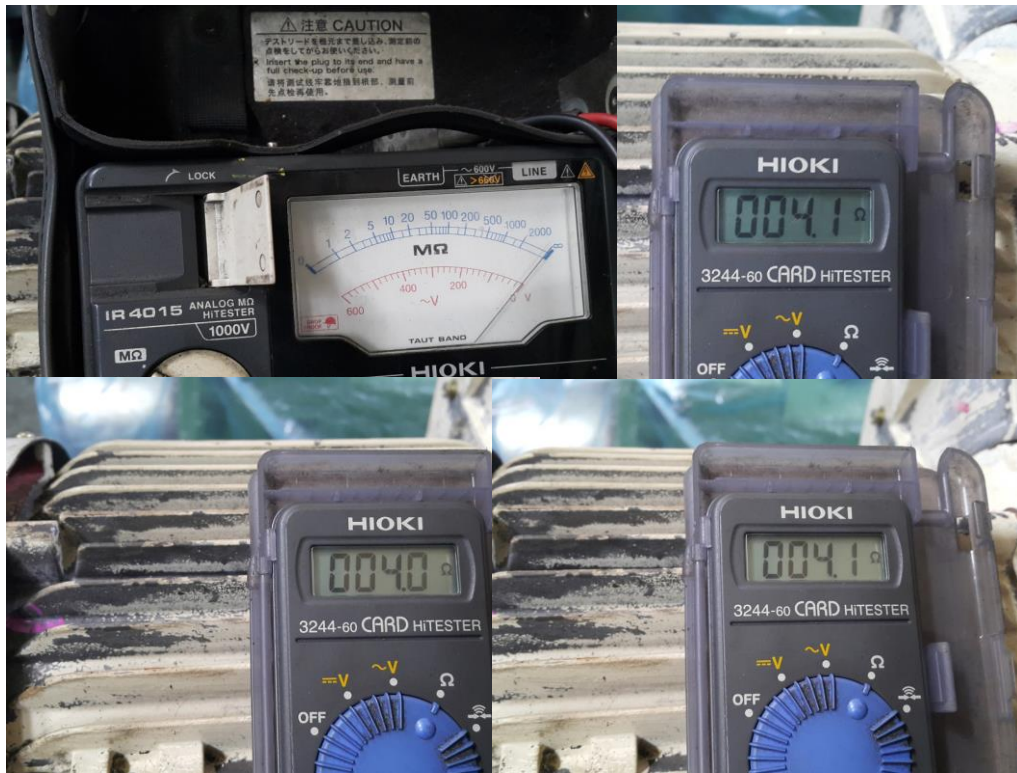
| 순환 BLOWER | 절연저항 & 각 상별 권선저항 |

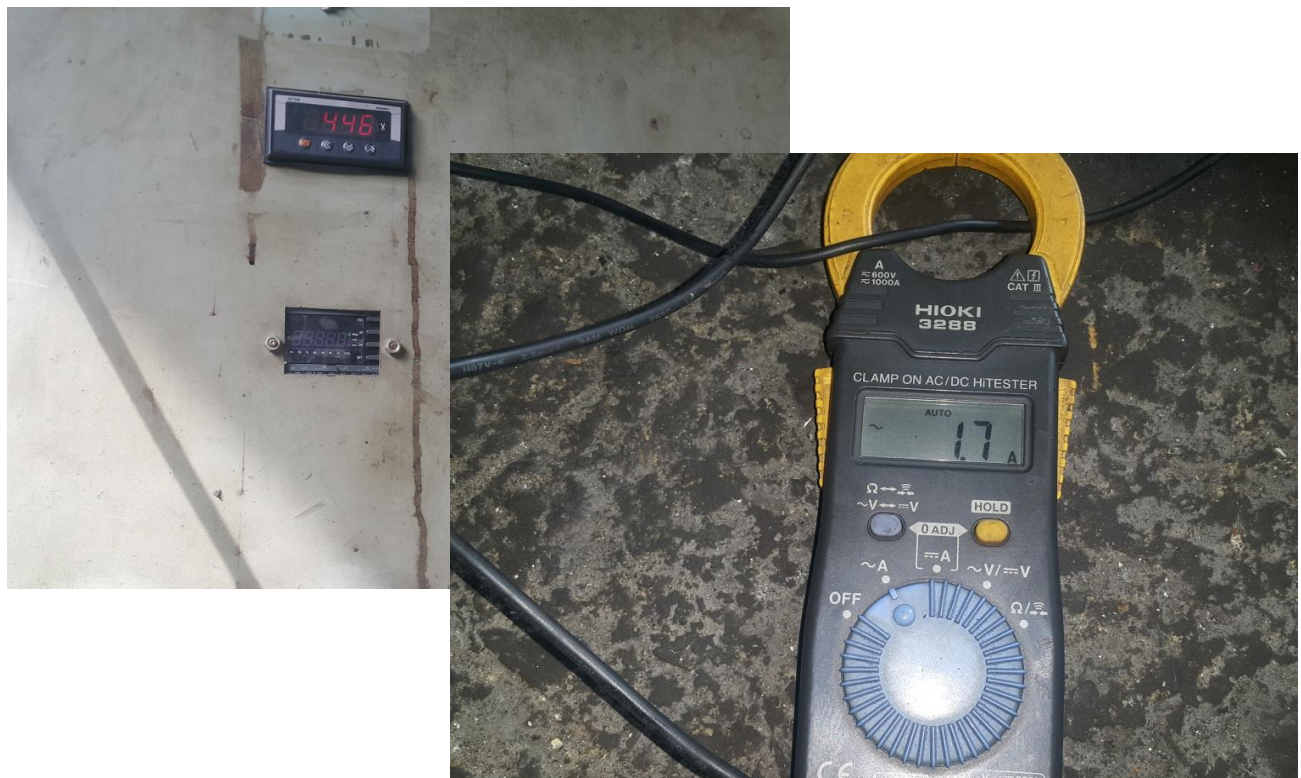
| 순환 BLOWER | 시운전 TEST 실시 운전 CURRENT |

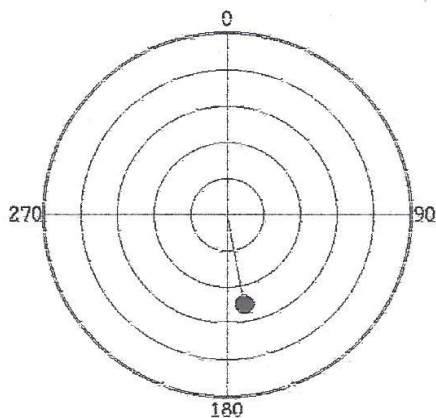
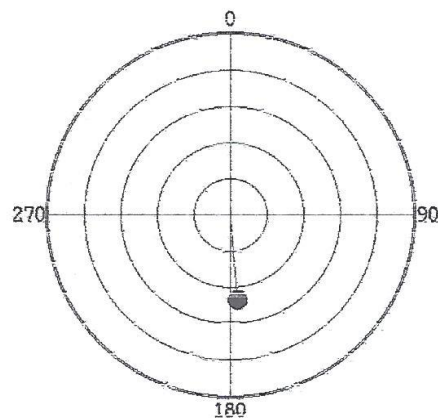
CORRECT UNBALANCE GRAPH (max = 50.0 gr )

| | PLANE1 | PLANE2 |
|---|---|---|
| UNBALANCE | 25.3 gr | 23.8 gr |
| RESULT | ACCEPT | ACCEPT |
