작업공정사진철

공사명: BEARING 교환작업

규격: VECTOR MOTOR 670KW 8P

REPAIR 내역: 불순물 CLEANSING
BEARING 교환작업

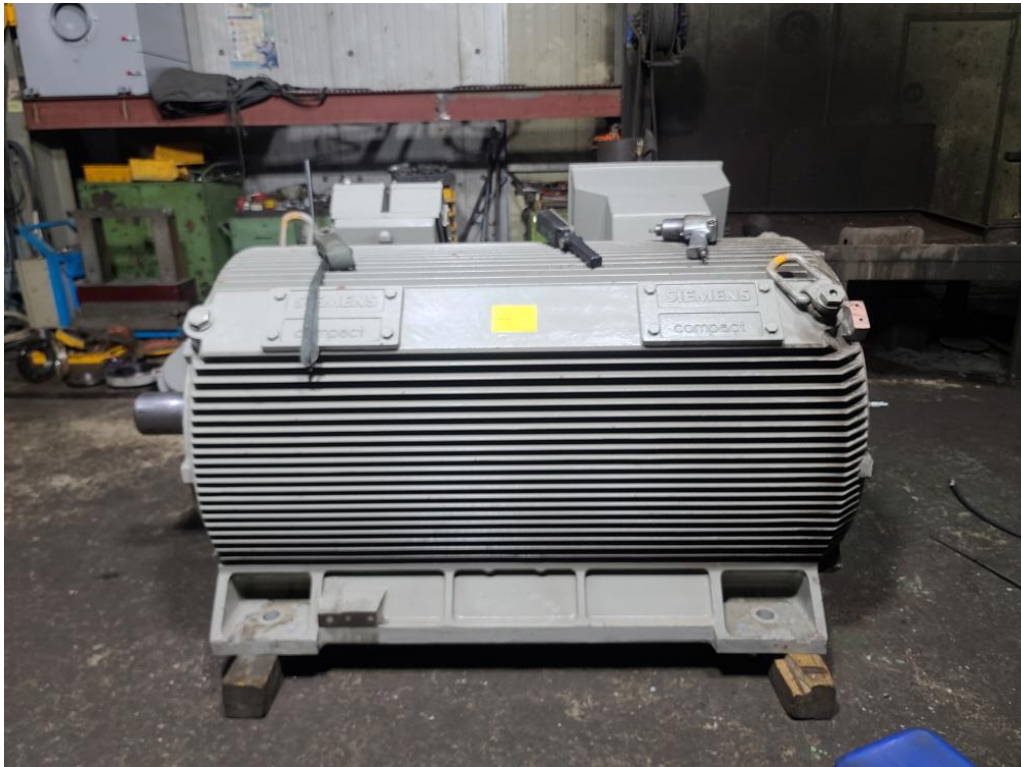
Ass'y

분해 실시

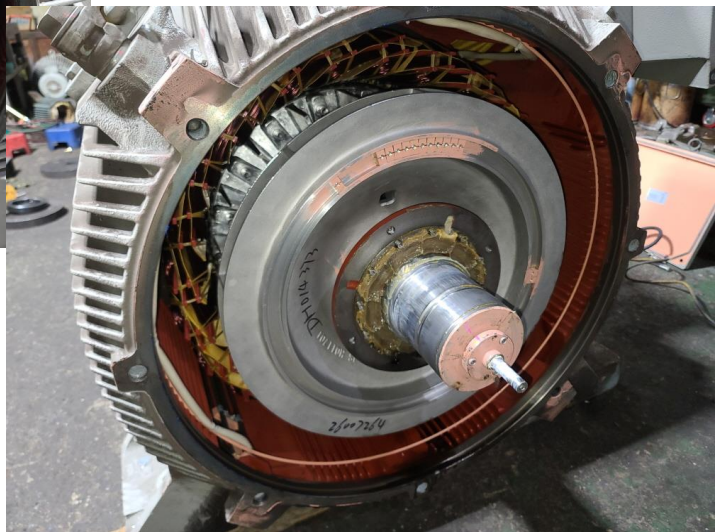
BEARING 취외

JIN YANG	작업 공정 사진
작업공정	AC 670KW 8P BEARING 교환작업
  <p data-bbox="172 815 384 853">부하측 일반B/R</p>	  <p data-bbox="1193 506 1433 544">반부하측 절연B/R</p>
BEARING부	부하측 BEARING이상 축 전류 마모로 판단 됨
작업공정	AC 670KW 8P BEARING 교환작업
 	소모품
	교환 될 절연 BEARING(사급품)

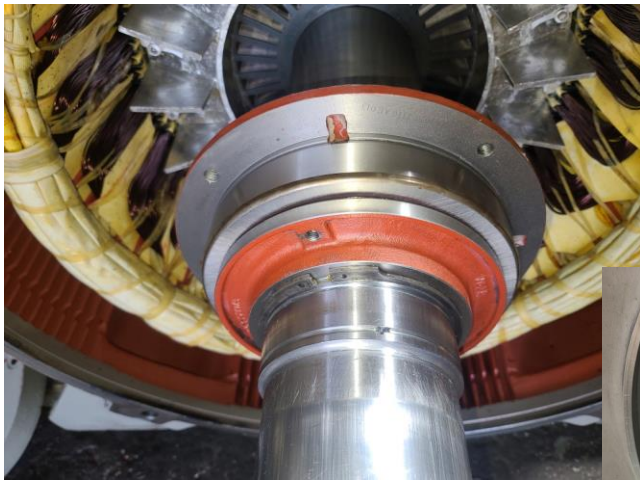
부하 내륜 coating 됨

절연BEARING 교환 및 GREASE CHARGING 조립실시

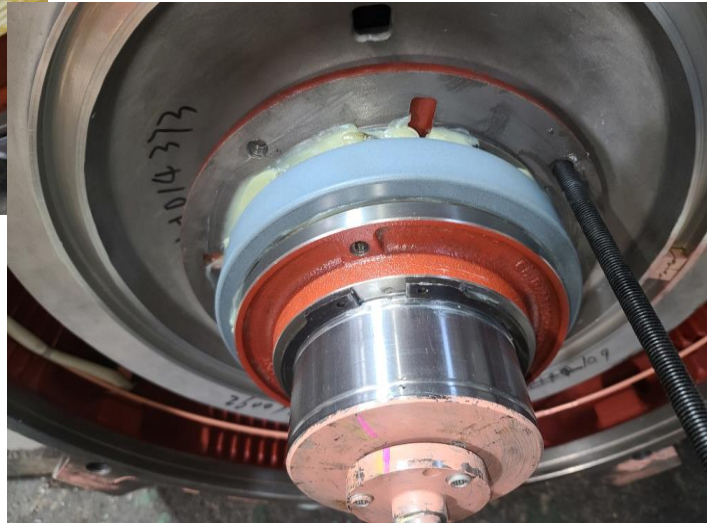
반 부하 외륜 coating 됨

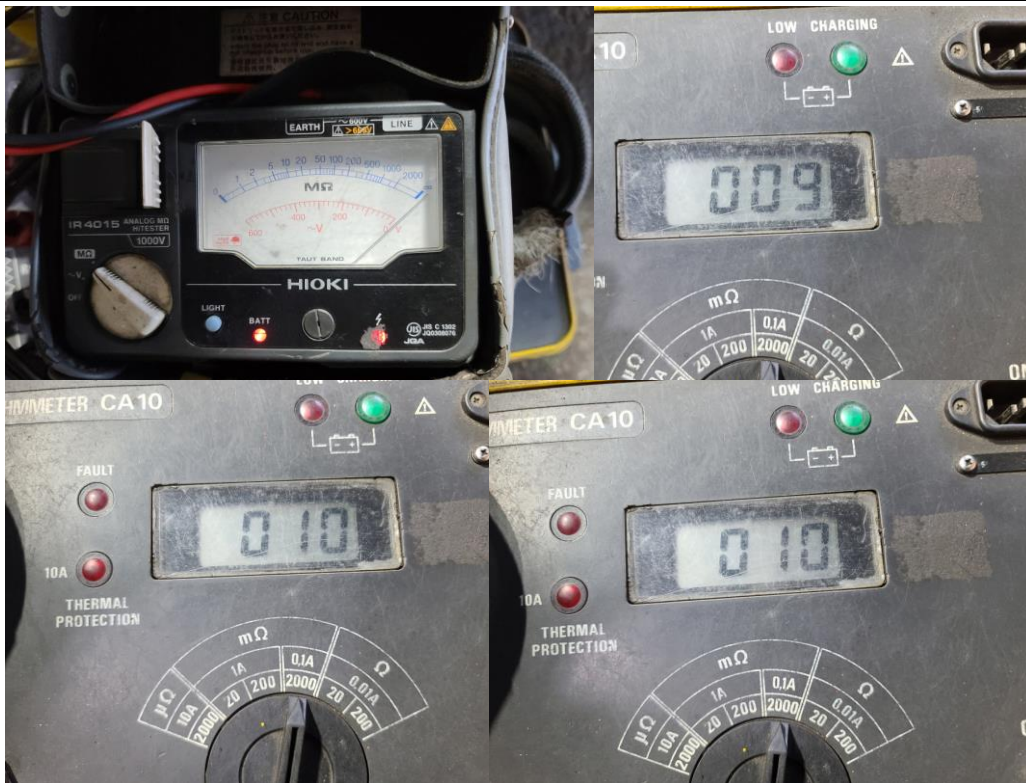
권선검사

절연저항 & 각 상별 권선저항

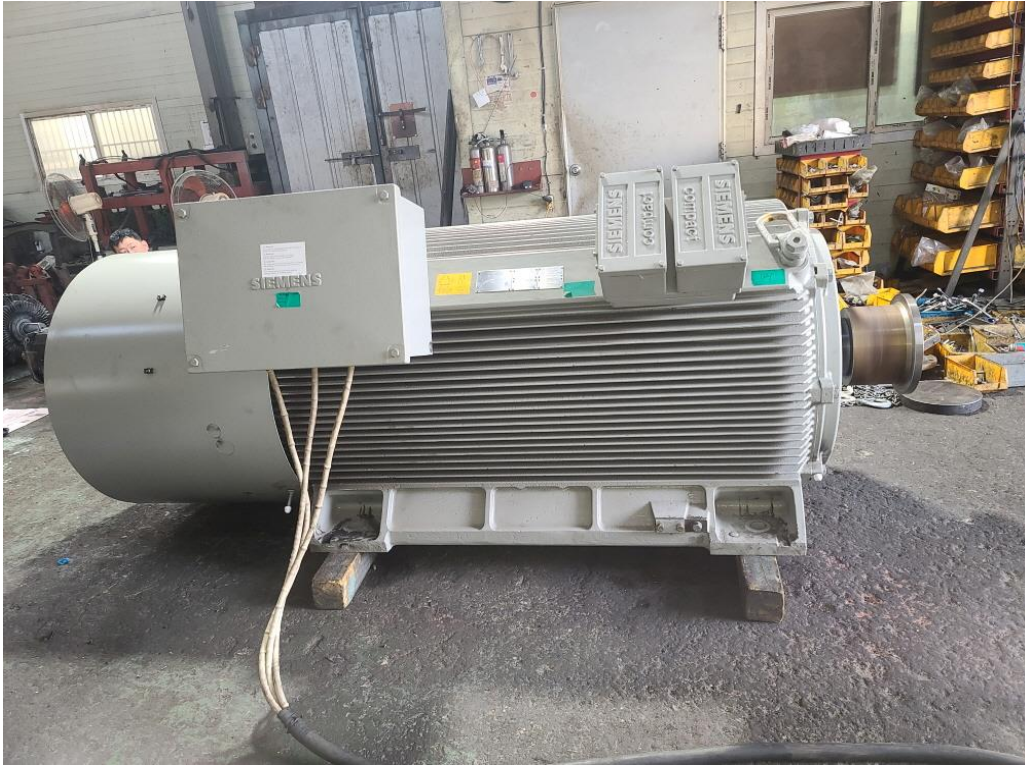
출고검사

시운전 TEST 실시

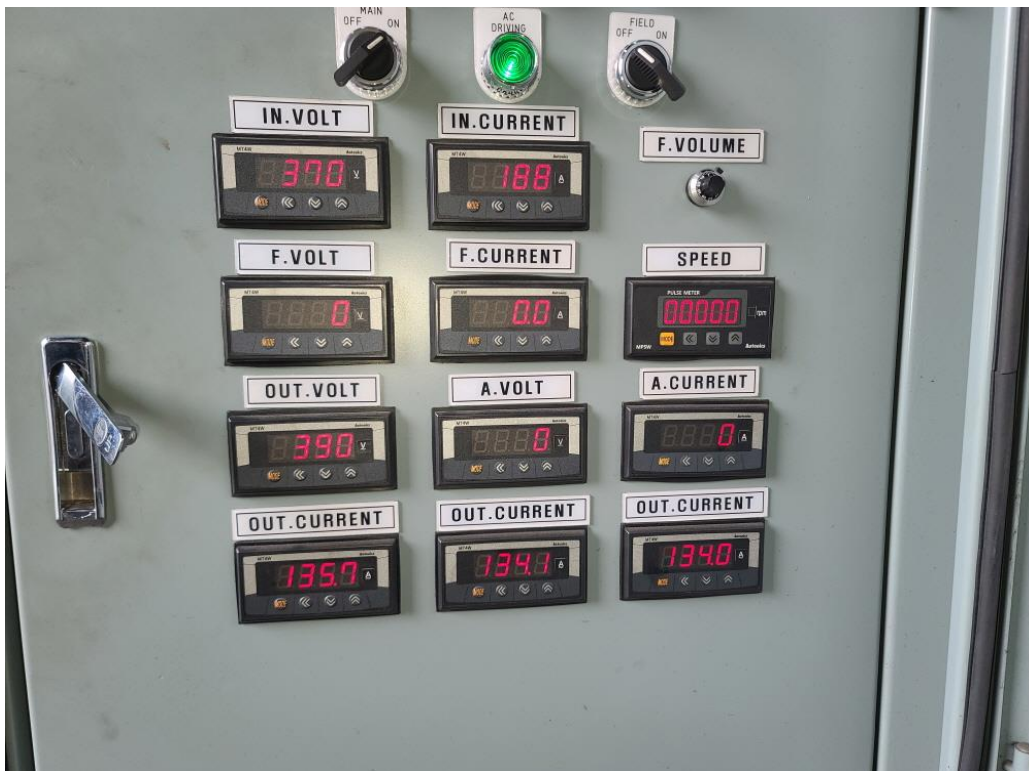
출고검사

시운전 TEST 실시 운전 CURRENT
