# 작업공정사진철

공사명: DC SPINDLE MOTOR OVERHAUL

규격: DC MOTOR 117KW

REPAIR 내역: 분해 조립 및 불순물 CLEANSING DRYING  
INSULATING VARNISH DIPPING DRYING  
COMMUTATOR 동심도 가공 및 UNDERCUTTING  
양측 HOUSING METALLIZING 연마  
BALANCING 및 UNBALANCE교정  
BEARING 및 BRUSH 교환  
BLOWER 및 FAN MOTOR 보수  
출고검사 시운전 TEST 및 COLOR PAINTING

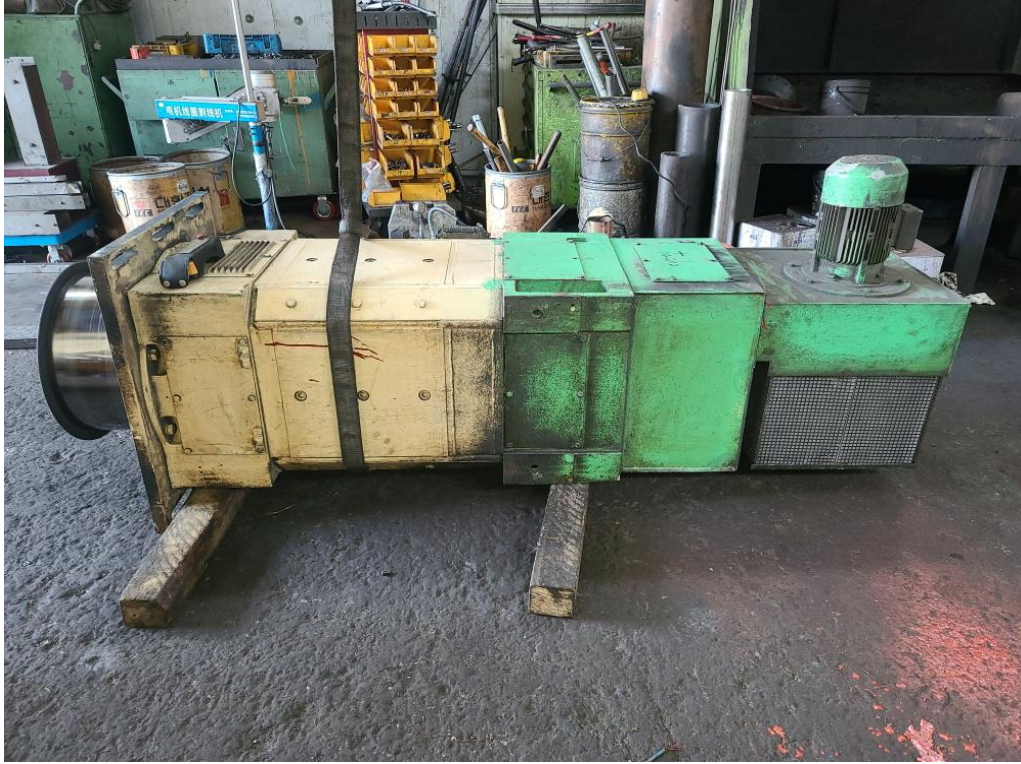
Ass'y

분해 전

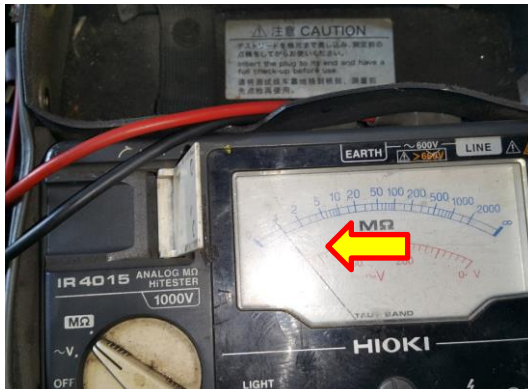
ARMATURE  
절연저항

절연저항 이상 & 권선저항

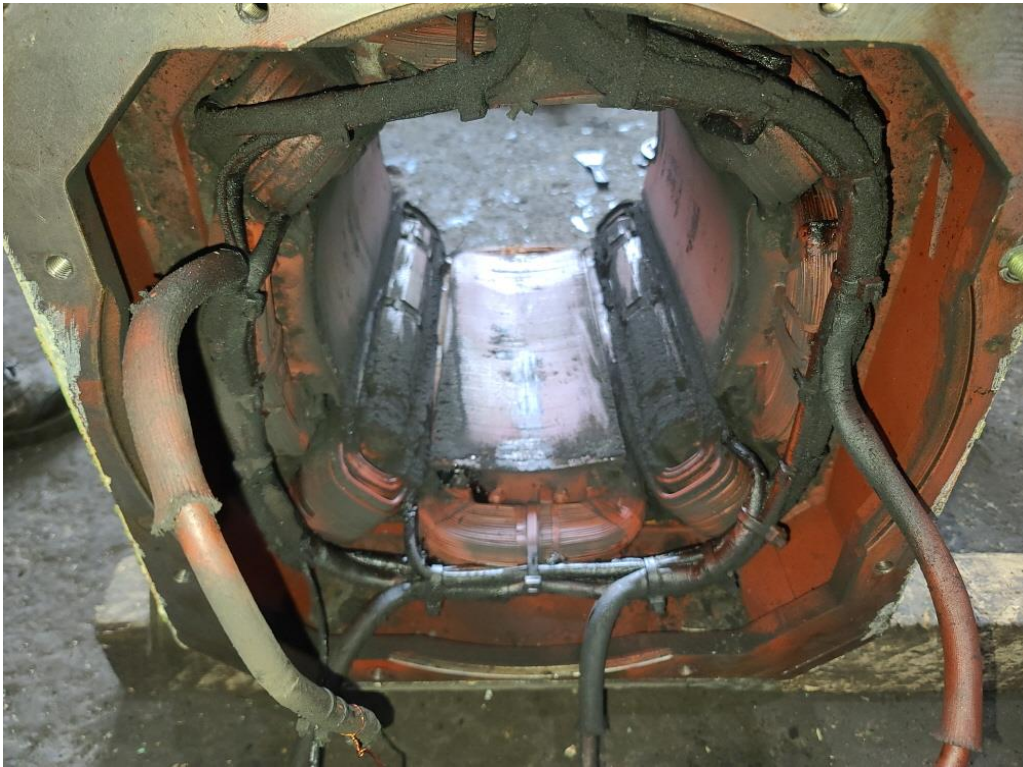
계자 권체

분해 후

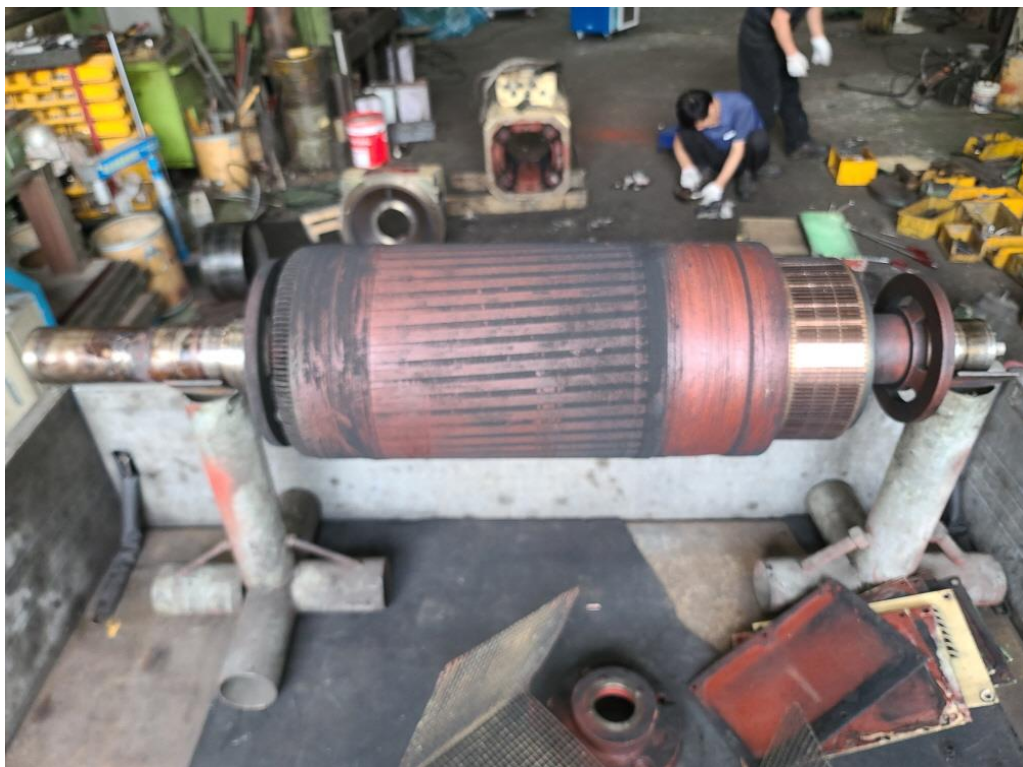
ARMATURE

분해 후

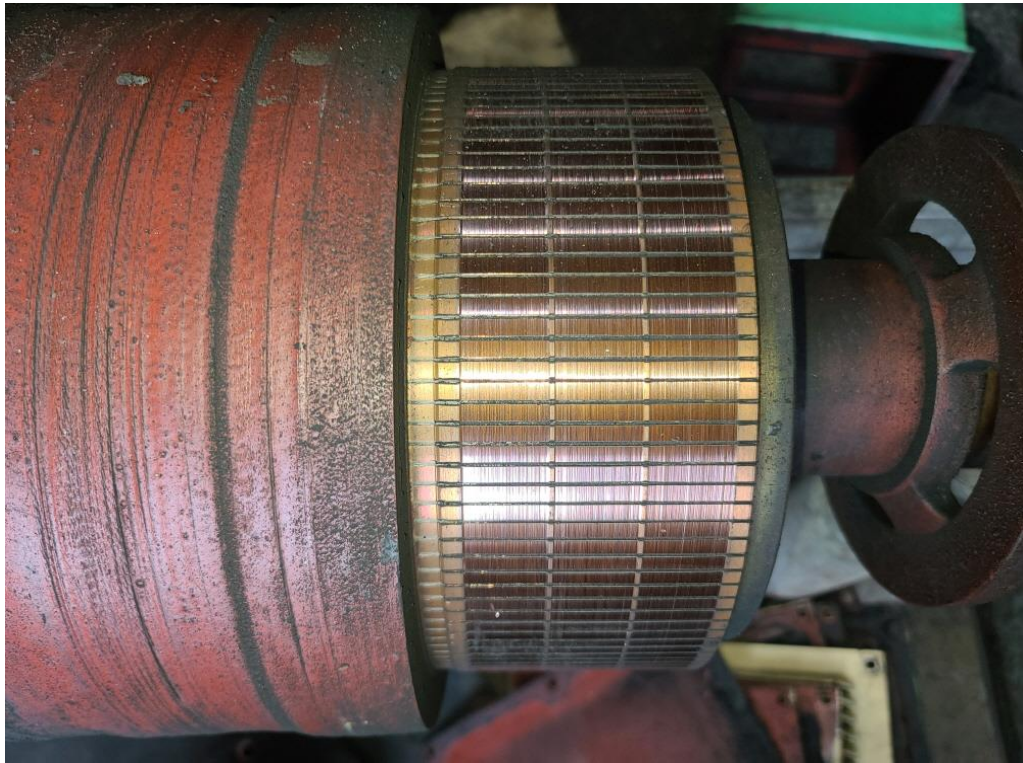
COMMUTATOR	조흔 현상
작업공정	DC MOTOR 117KW 입고검사

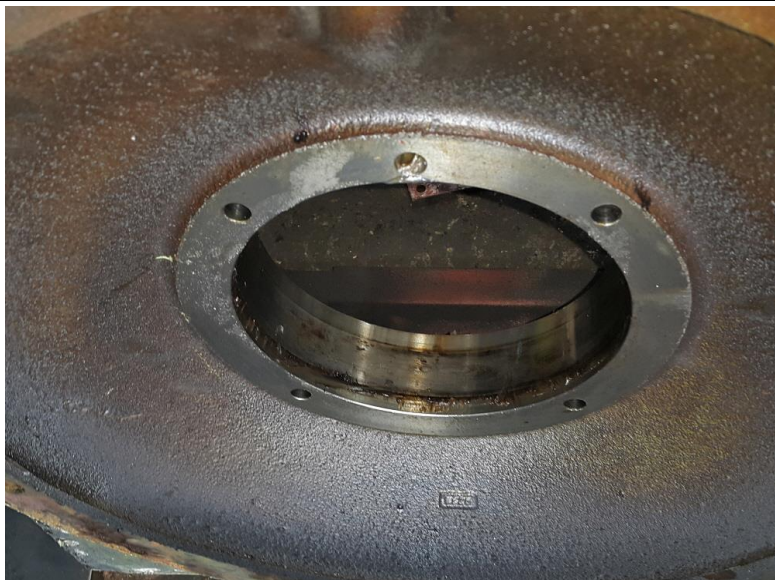
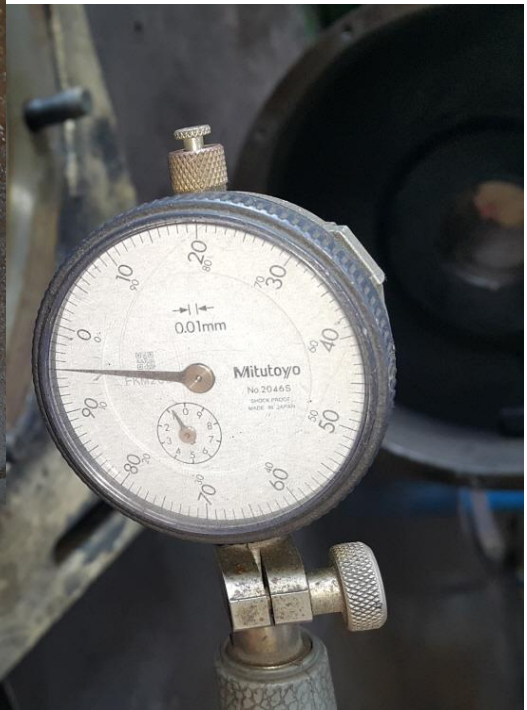
BRACKET	부하측 HOUSING 검사 5/100로 METALLIZING 연마 실시
---------	---

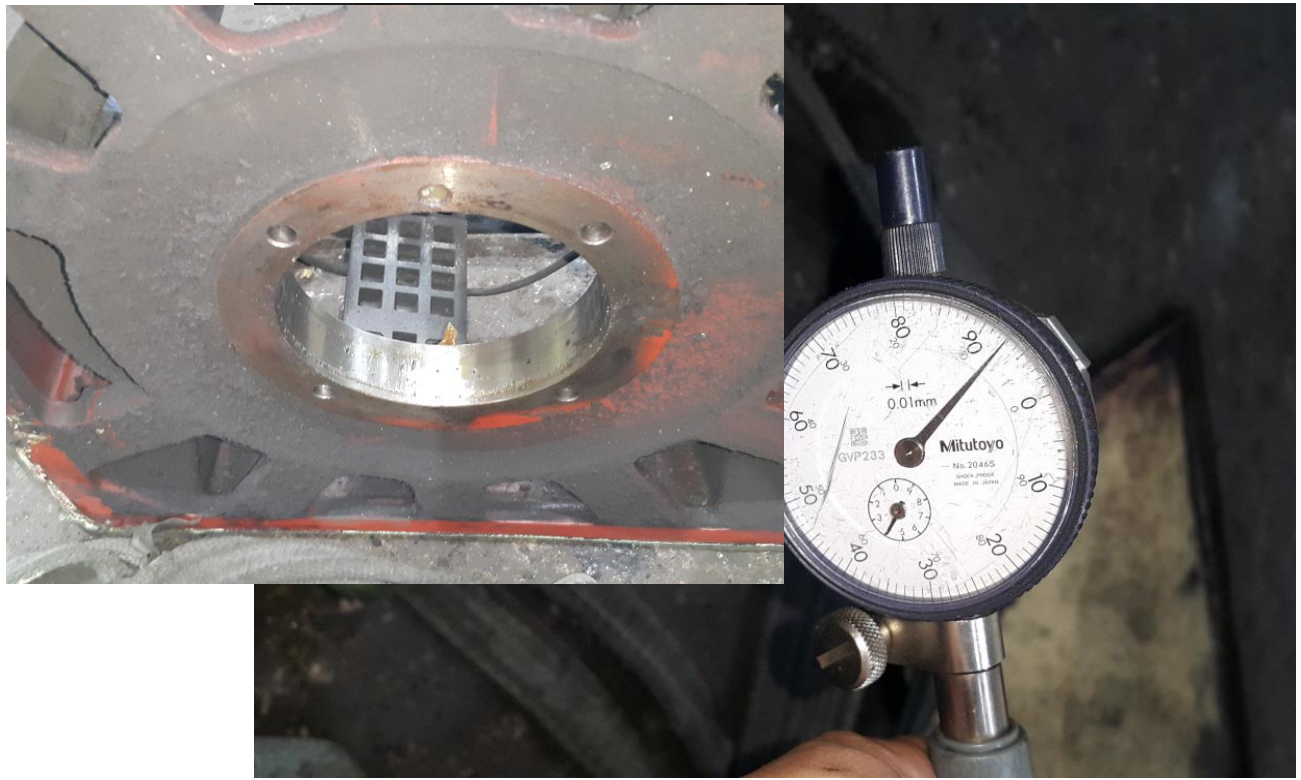
BRACKET

반 부하측 HOUSING 검사 7/100로 METALLIZING 연마 실시

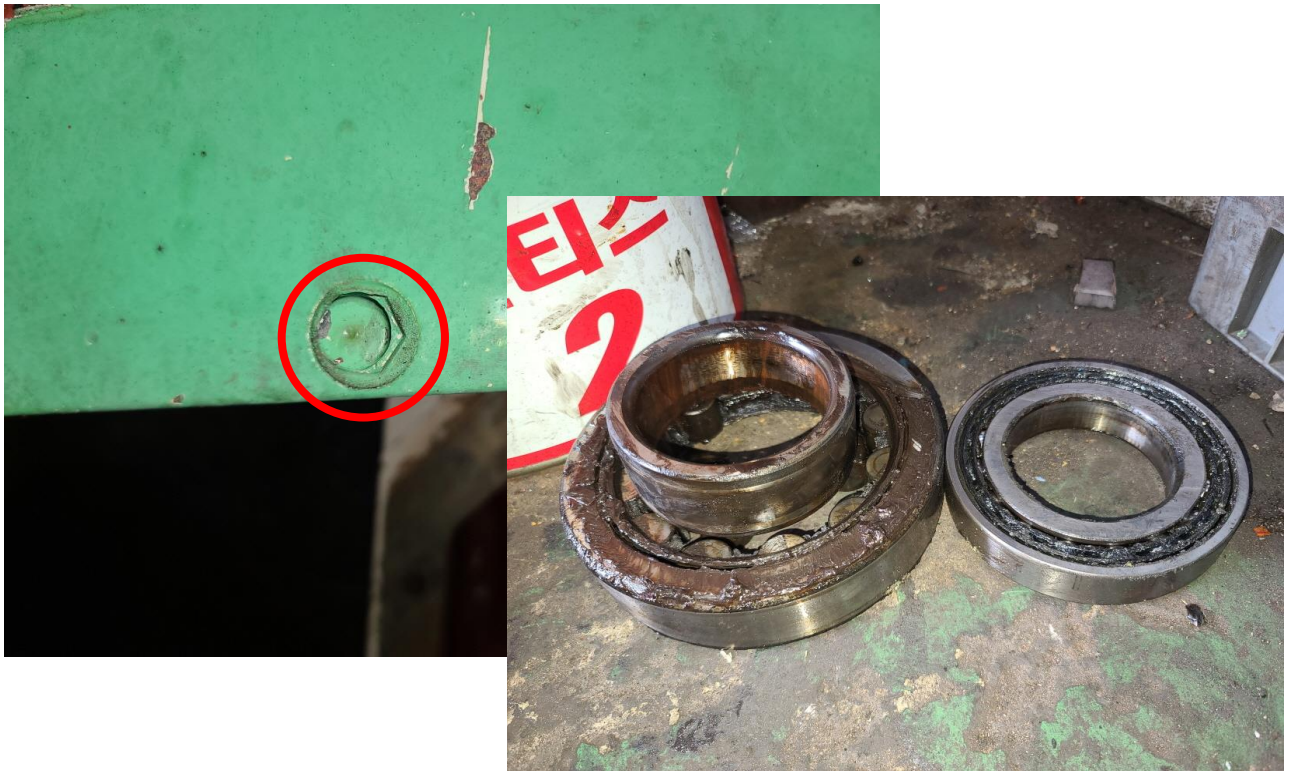
중점 예방정비

BEARING에 GREASE CHARGING이 전혀 없었던 것으로 보여짐

GREASE 주입구를 일반 타입으로 교환해 드리겠습니다.

GREASE CHARGING을 1200시간 주기마다 부하측 약80g 반후하40g씩 꼭 하십시오

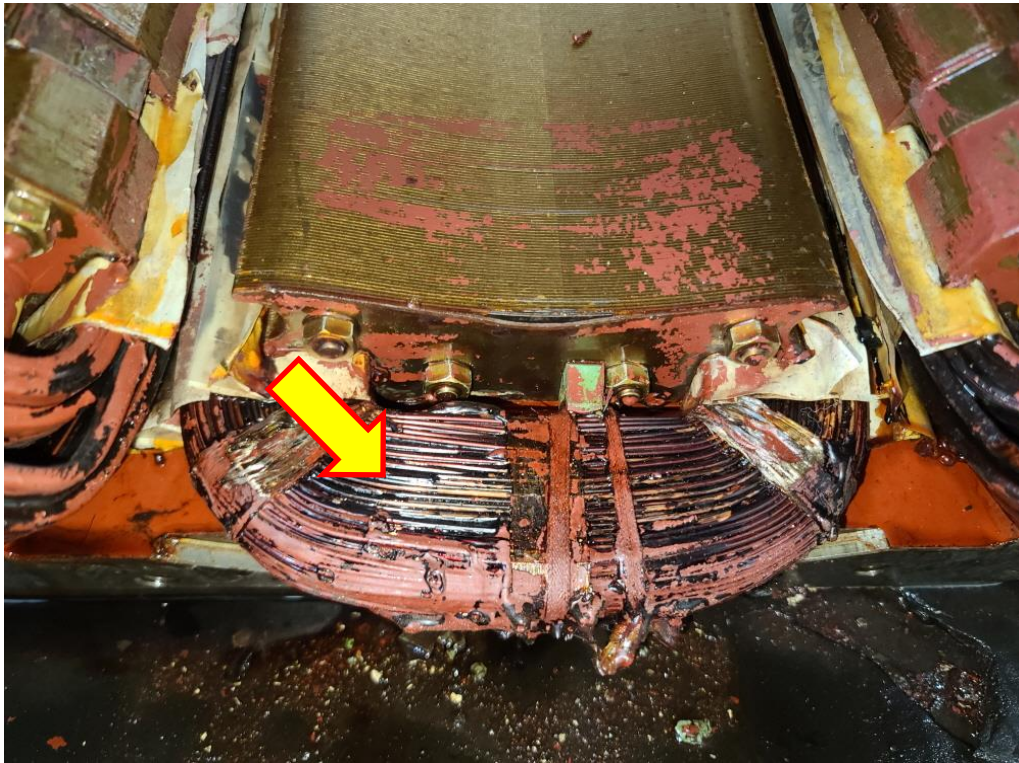
계자권체	세척 후 권선 과열로 소손 확인 함
------	---------------------

권선 소손원인	BLOWER의 AIR FILTER 교환주기가 너무길어 불순물로 막혀 능력이 상실되어 냉각 작용을 전혀 하지못해 과열 소손된 것으로 판단 됩니다.
---------	---

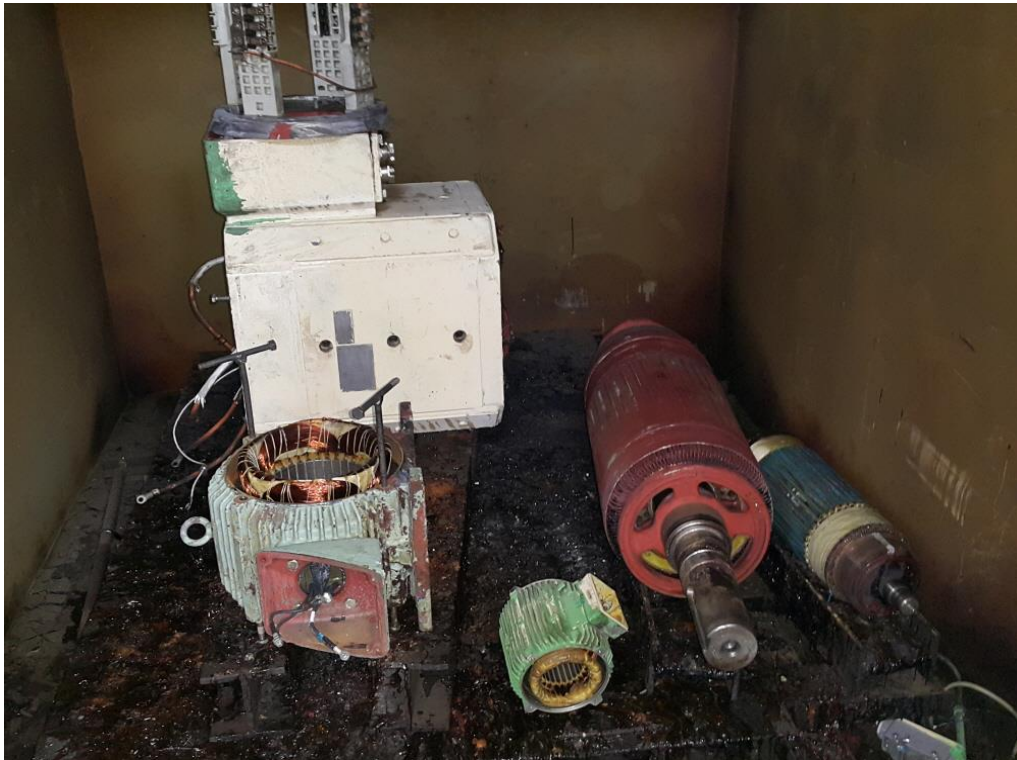
권체

세척 후 건조 실시

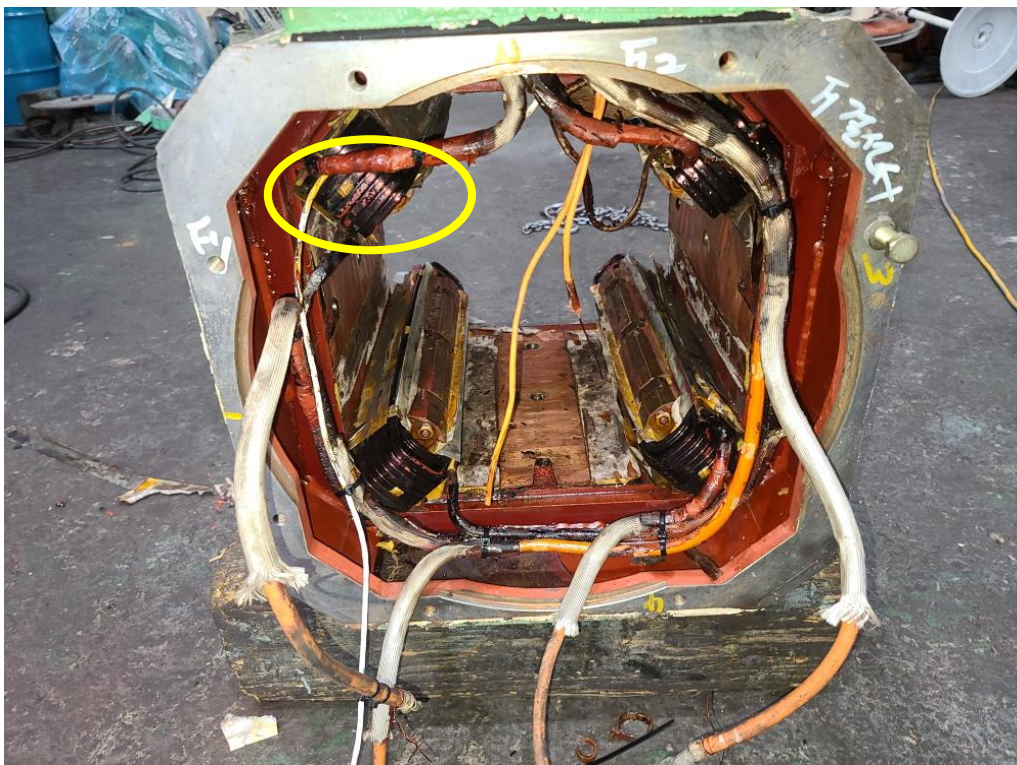
보극 권선

유분에 노출 부분적 절연체 탈피 현상이 있으나 INSULATING VARNISH DIPPING DRYING하면 재 사용에는 아무런 이상이 없을 판단 됩니다.

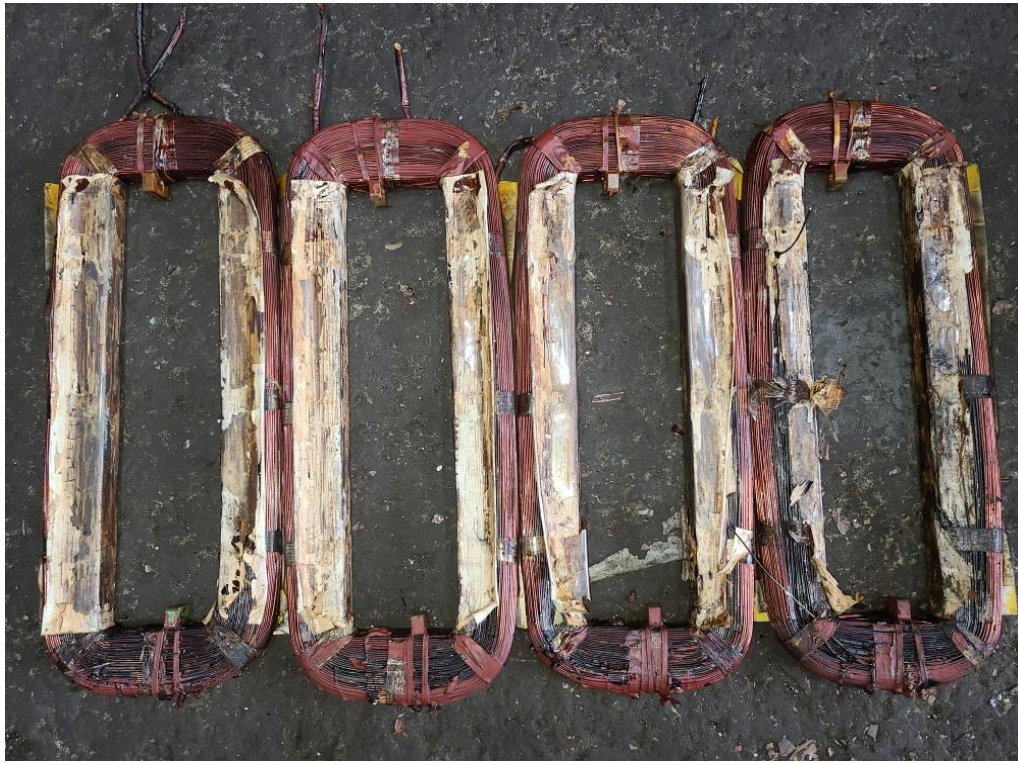
해체된 FIELD

권선 발열소손

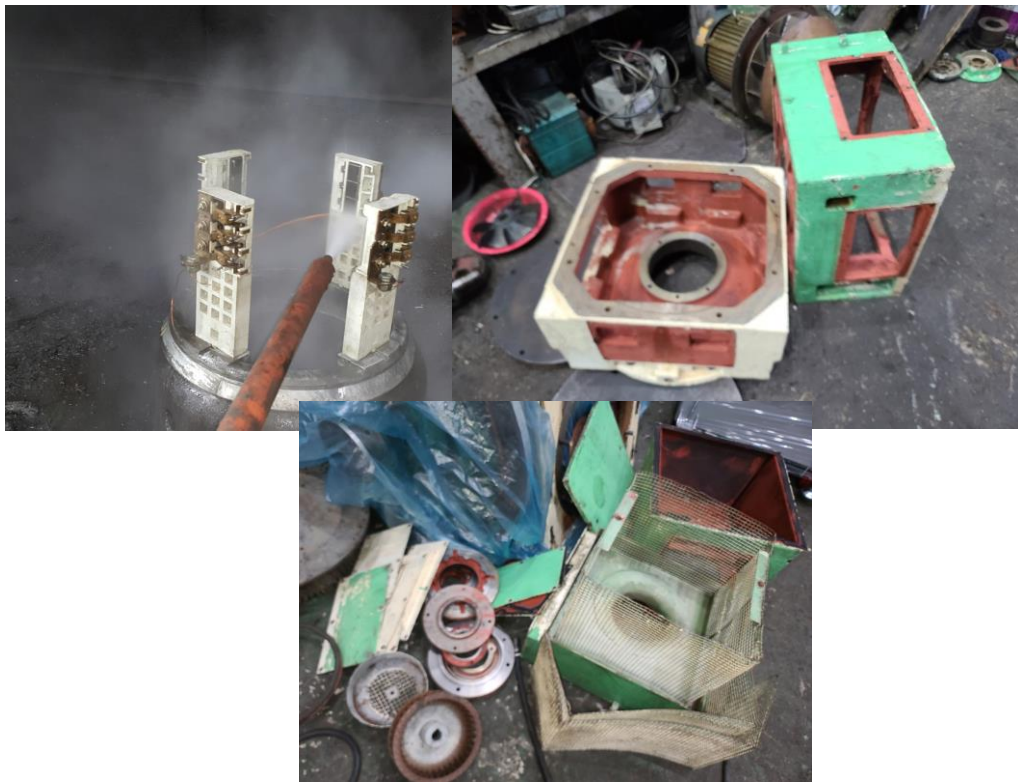
조립부품

세척 실시

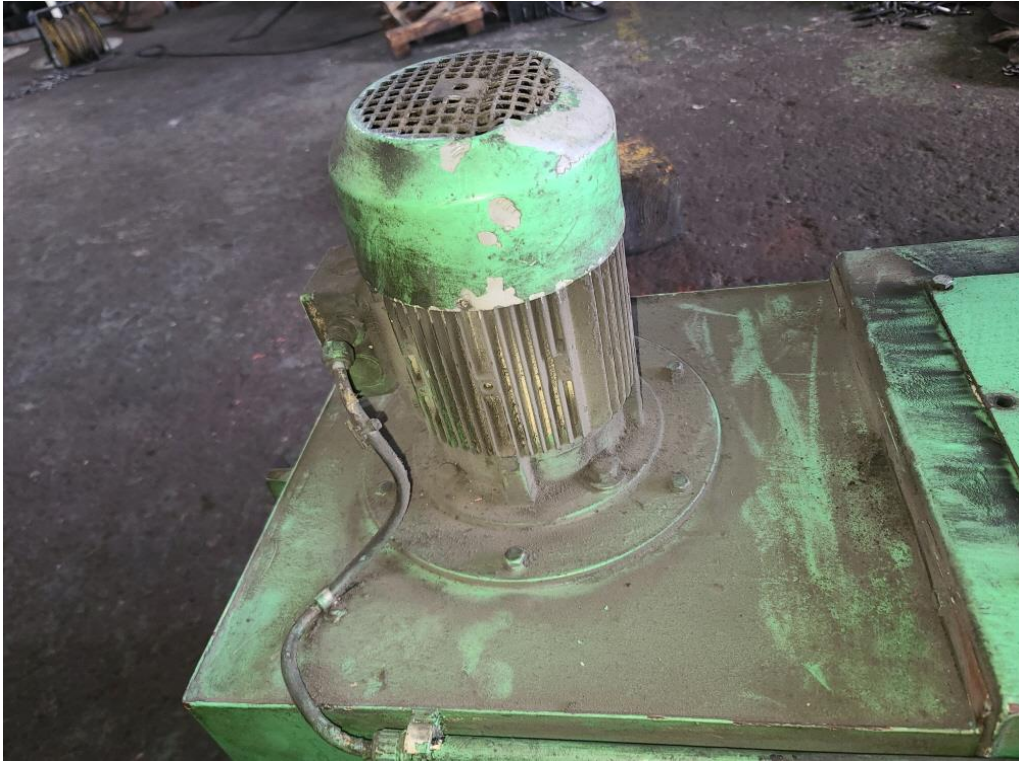
BLOWER

분해 전

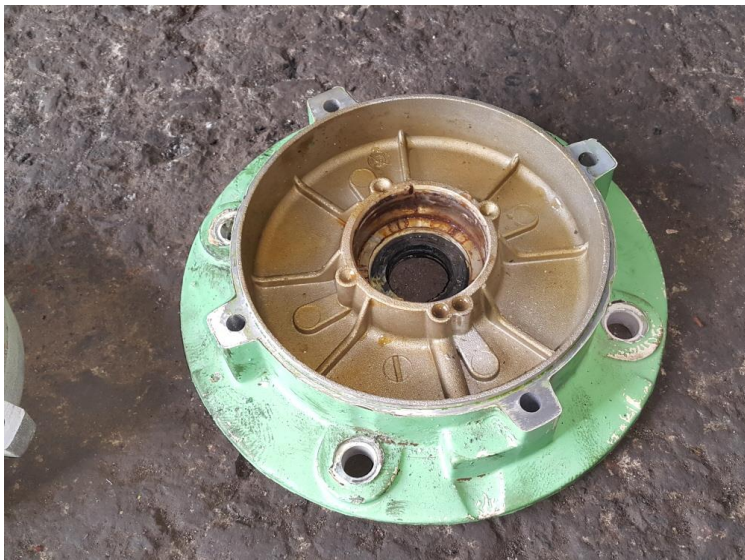
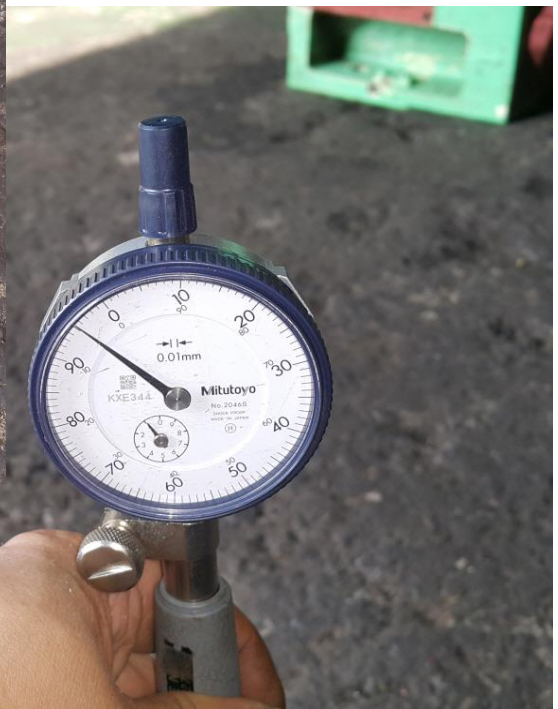
BRACKET

부하측 HOUSING 검사 5/100로 BUSHING 가공삽입 실시

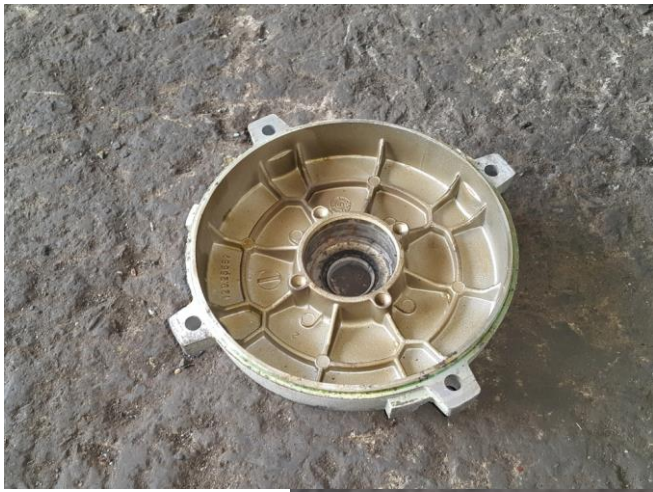
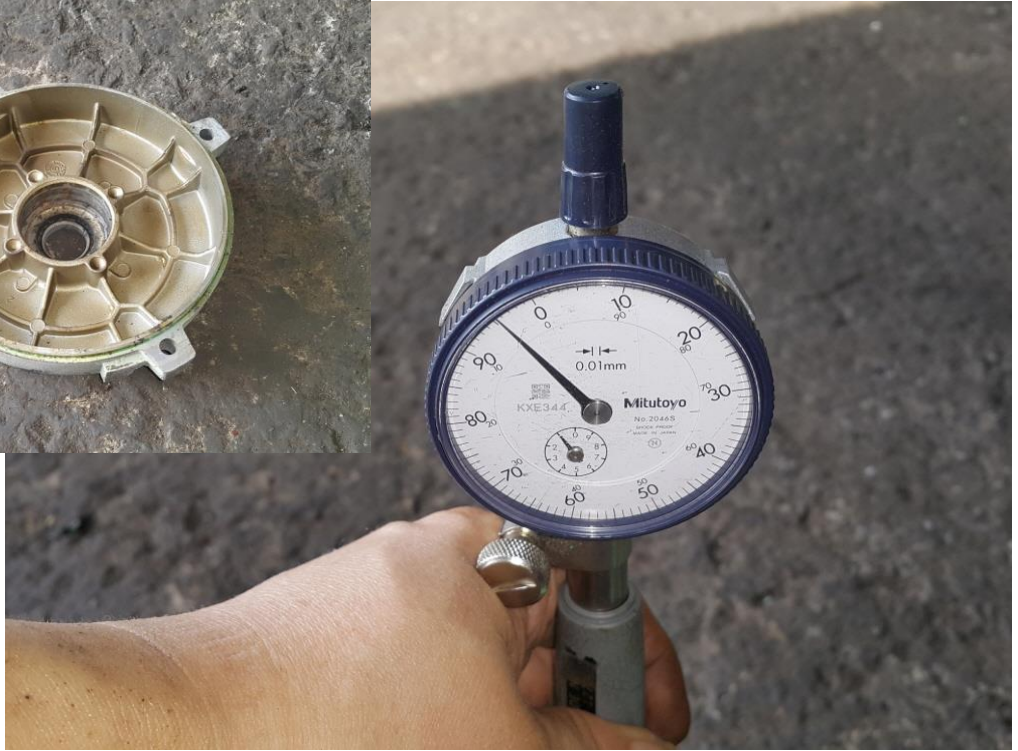
BRACKET

반 부하측 HOUSING 검사 5/100로 BUSHING 가공삽입 실시
