# 작업결과 보고서

공 사 명 : 해양소수력 HPU Main Pump MOTOR외주가공

작업기간	감독부서	전기부 전기파트
185KW4P	1 MOMOTOR COIL권선 185KW4P 2 HOUSING육성가공 6206 3 BEARING정비 6206	1 4 4
작업결과 확인	양호

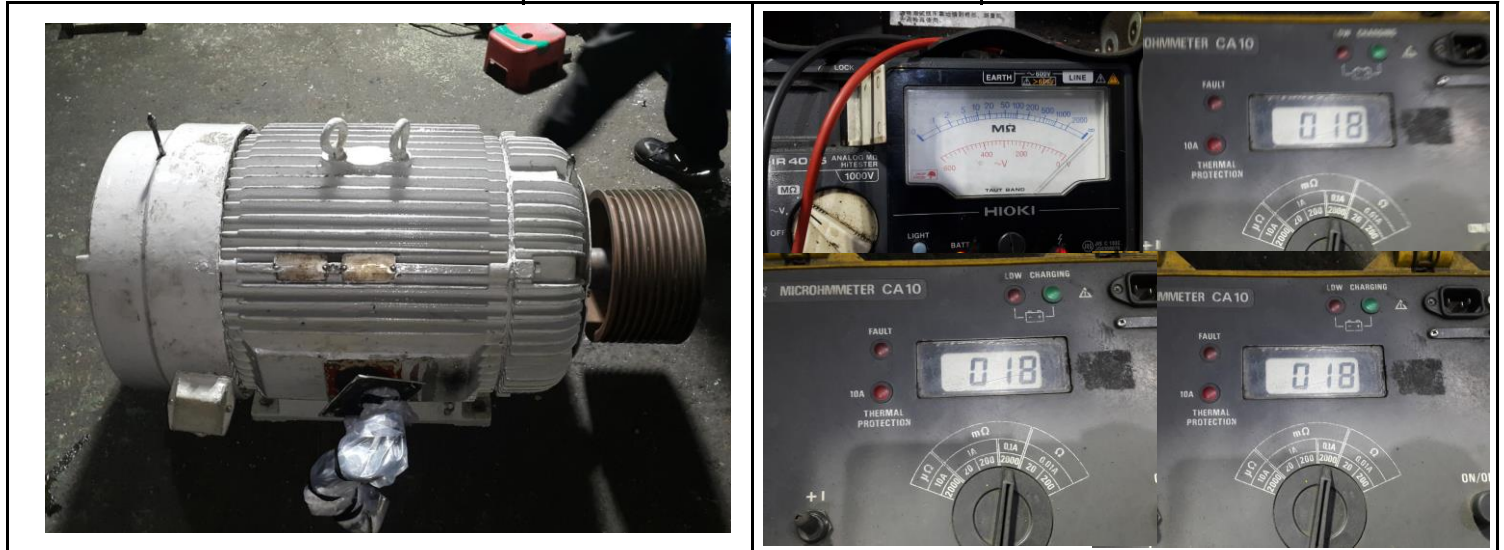
입고검사

Ass'y 분해전

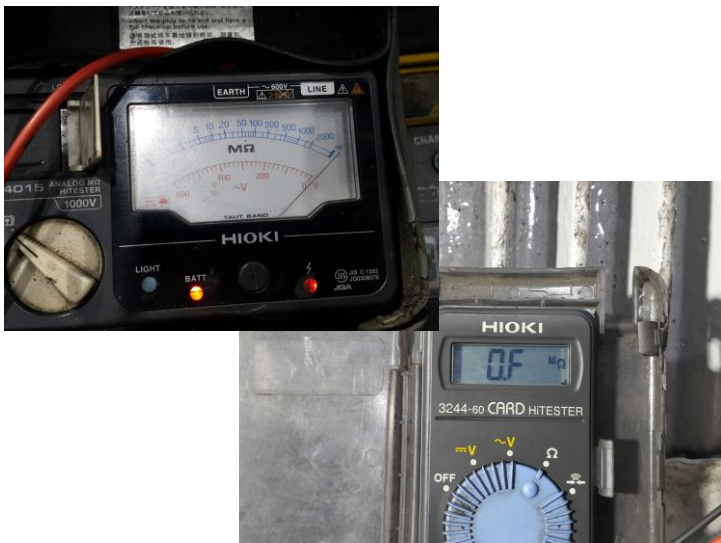
권선 검사

절연저항 & 각상별 권선저항

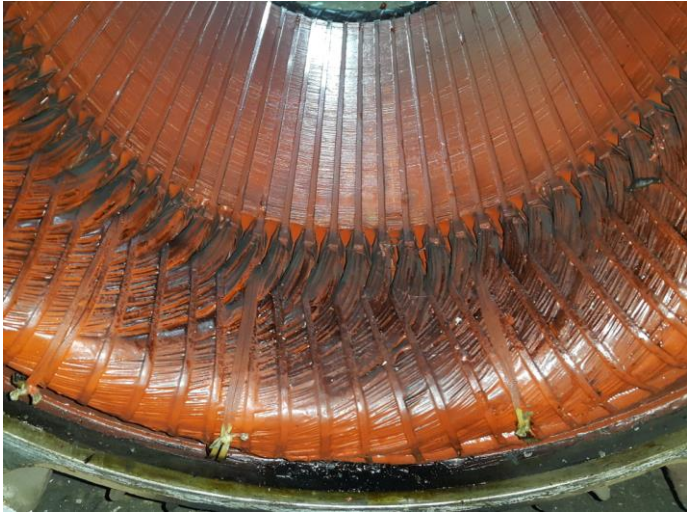
STATOR권체

권선상태 양호

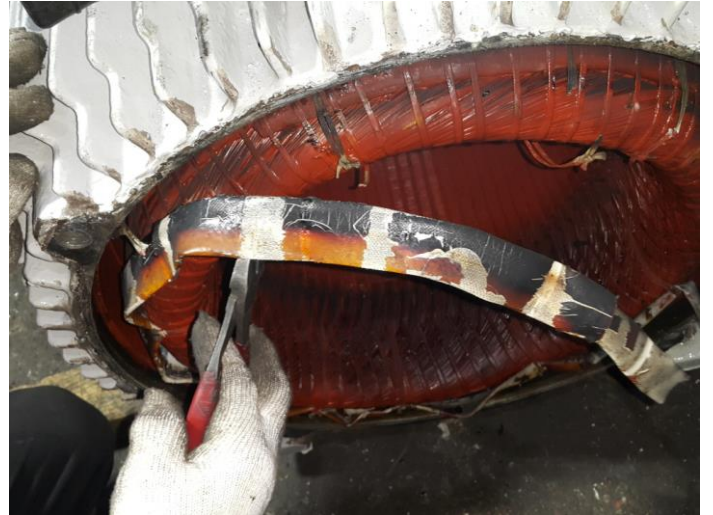
STATOR권체

OVERHAUL 실시 후 정상복원 가능

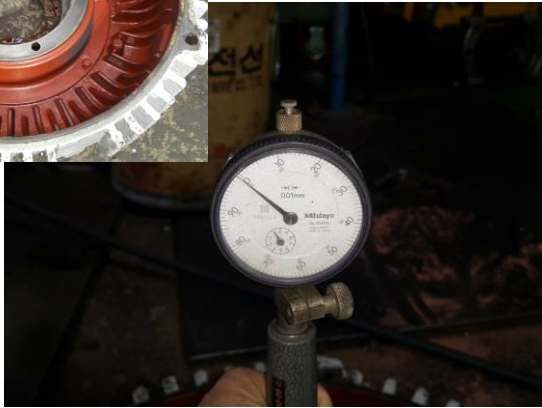
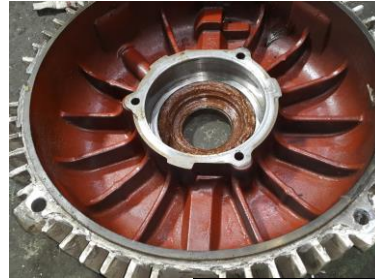
BRACKET

부하측 HOUSING검사 1/100으로 양호

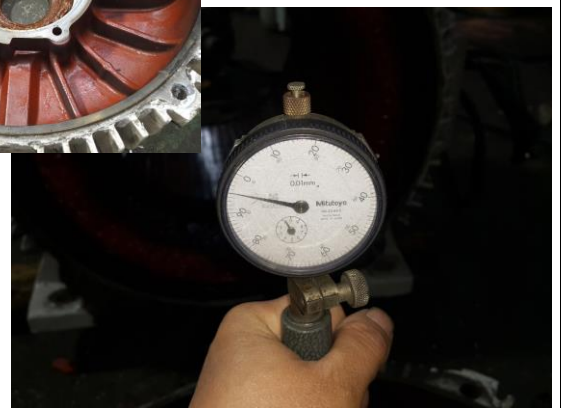
BRACKET

반 부하측 HOUSING검사 5/100으로 불량

반 부하 METALLIZING연마 후 검사 0/100

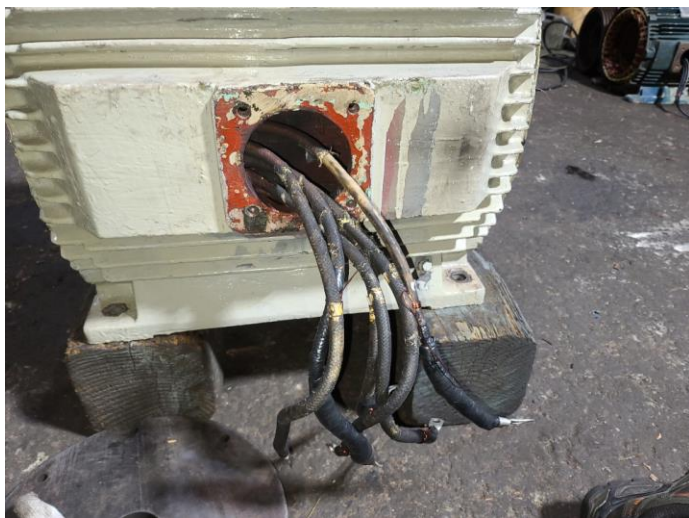
POWER LINE SILICONE TUBE로 보강시 양호 사용 가

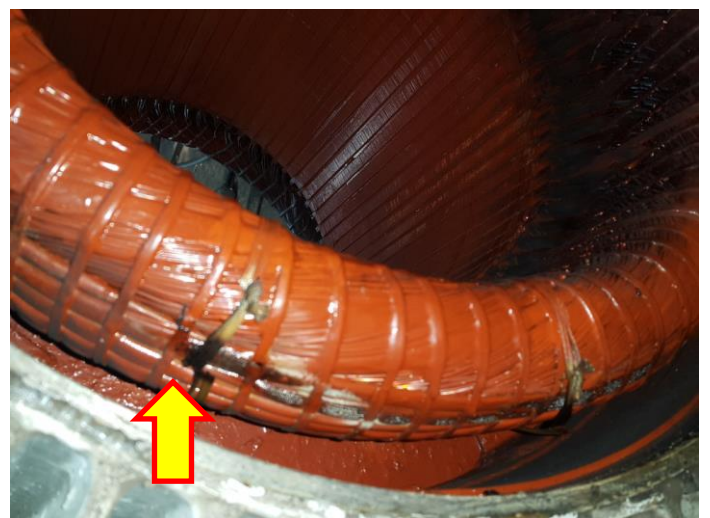
결선부가 속에 있어 POWER LINE교환 시 하자발생 우려 됨

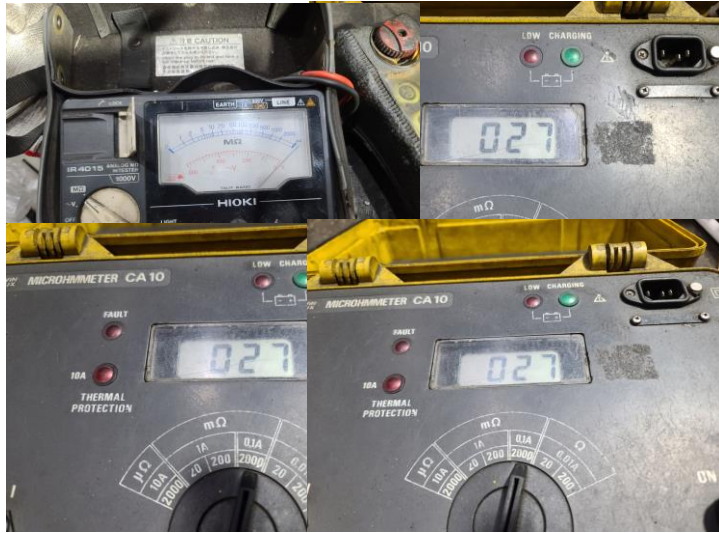
STATOR권체

세척건조 후 각 LINE별 권선검사

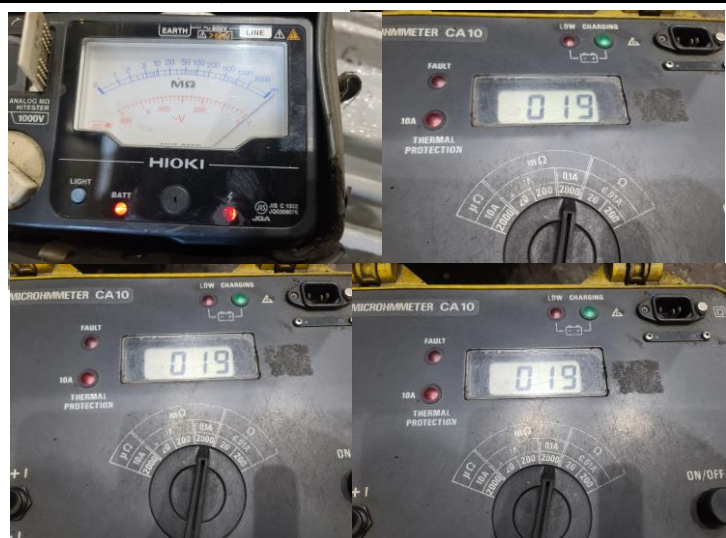
출고검사

절연저항 & 각 상  $\Delta$ 별 권선저항

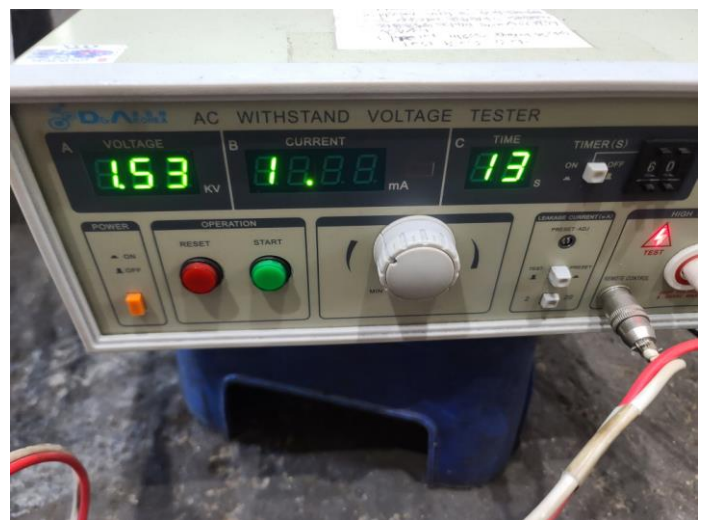
출고검사

절연내력시험

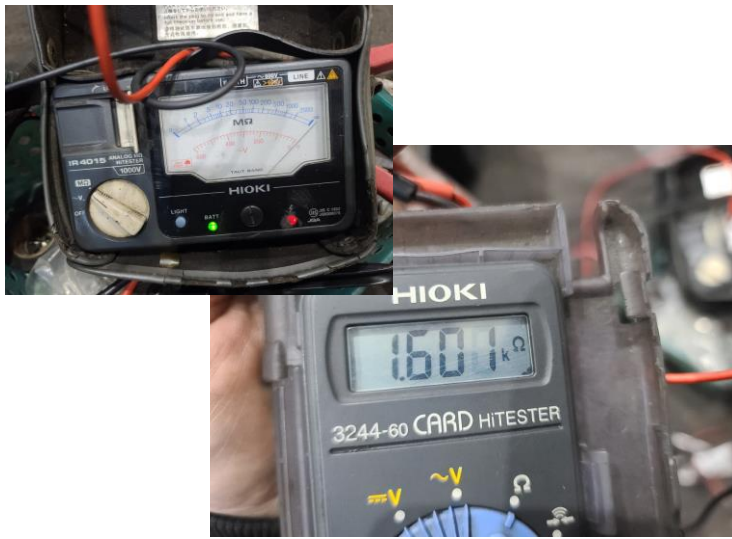
출고검사

HEATER 절연저항 & 권선저항

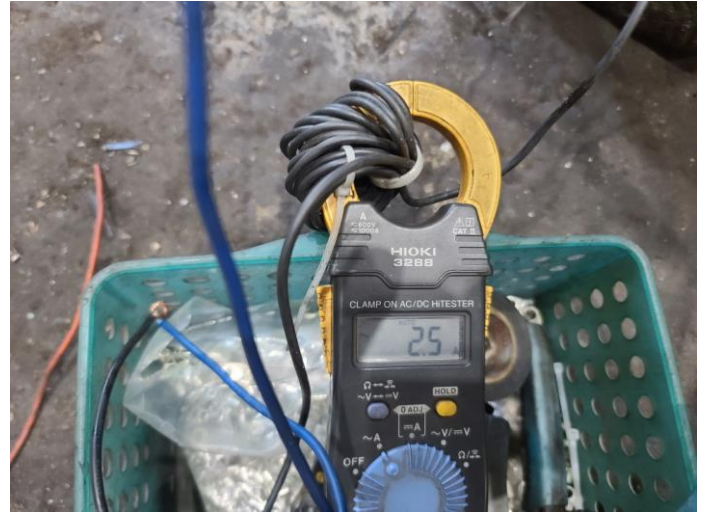
출고검사

HEATER 220V 20회감아 2.5A

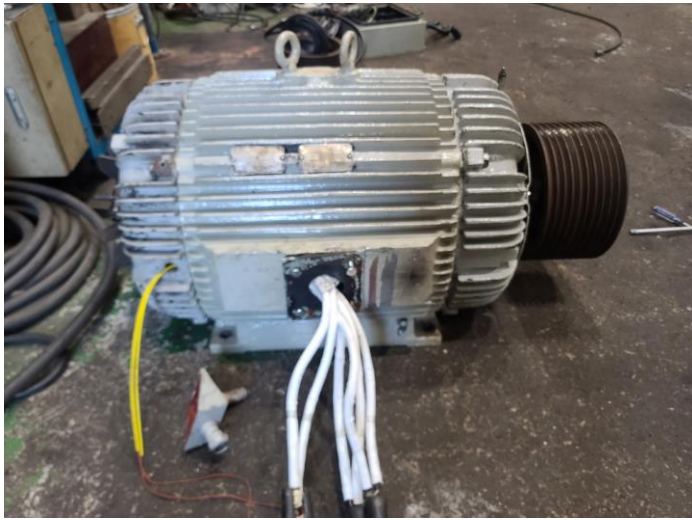
출고검사

시운전 Test 실시

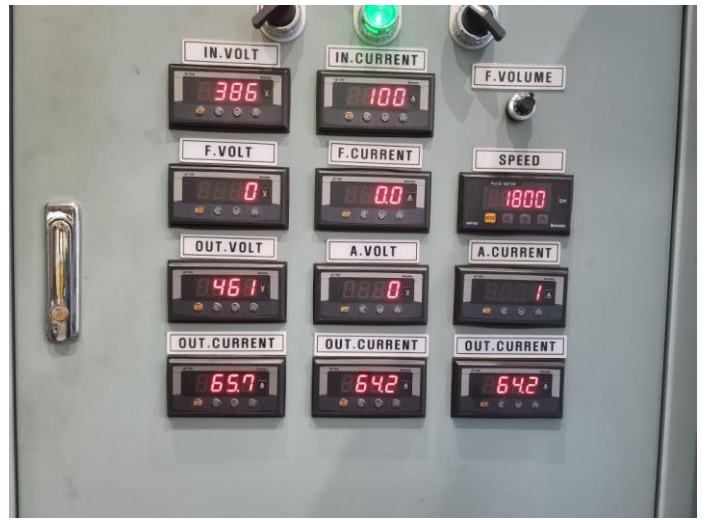
출고검사

시운전 Test 운전 CURRENT

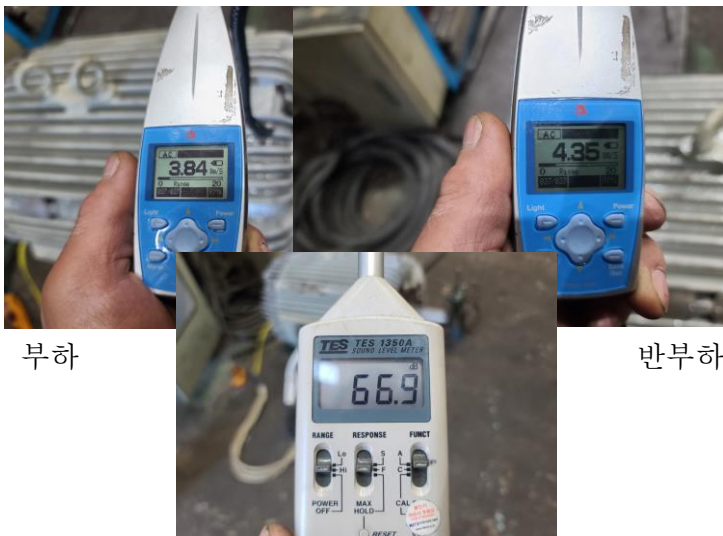
출고검사

진동 & 소음검사
