작업공정사진철

공사명: AC MOTOR OVERHAUL

규격: AC MOTOR 75KW 6P

REPAIR 내역: 분해 조립 및 조립부품 불순물 CLEANSING
INSULATING VARNISH DIPPING DRYING
양측 HOUSING BUSHING 가공 삽입
BEARING 교환
입 출고검사 시운전 TEST 및 COLOR PAINTING

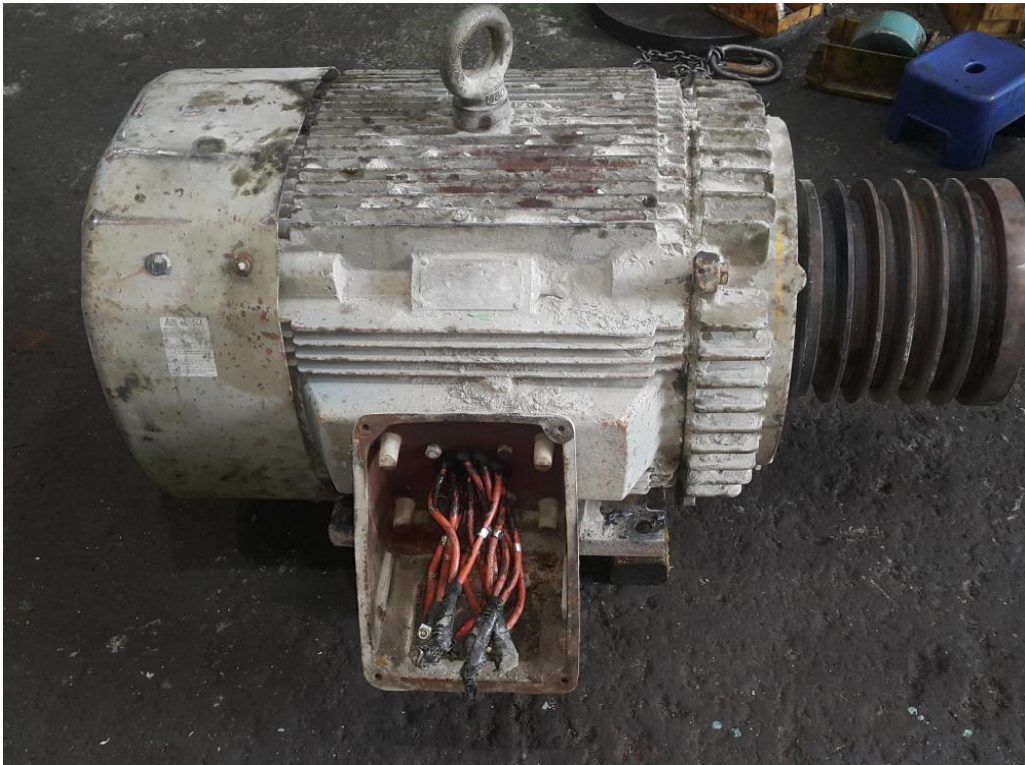
Ass'y

분해 전

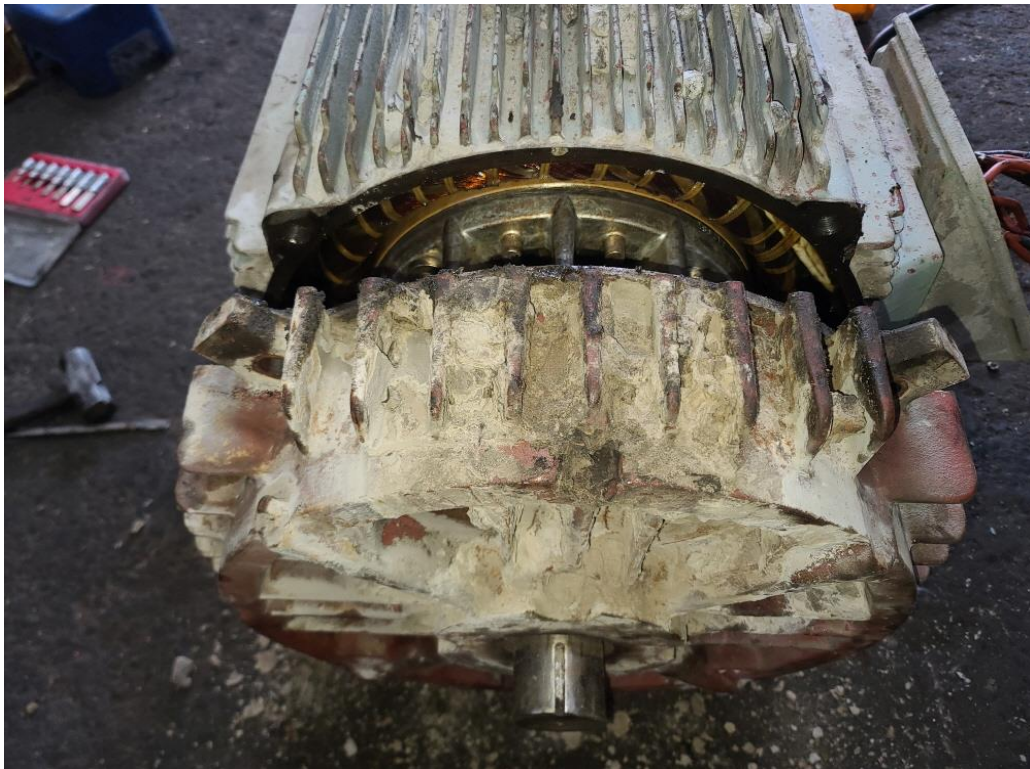
Ass'y

분해 실시

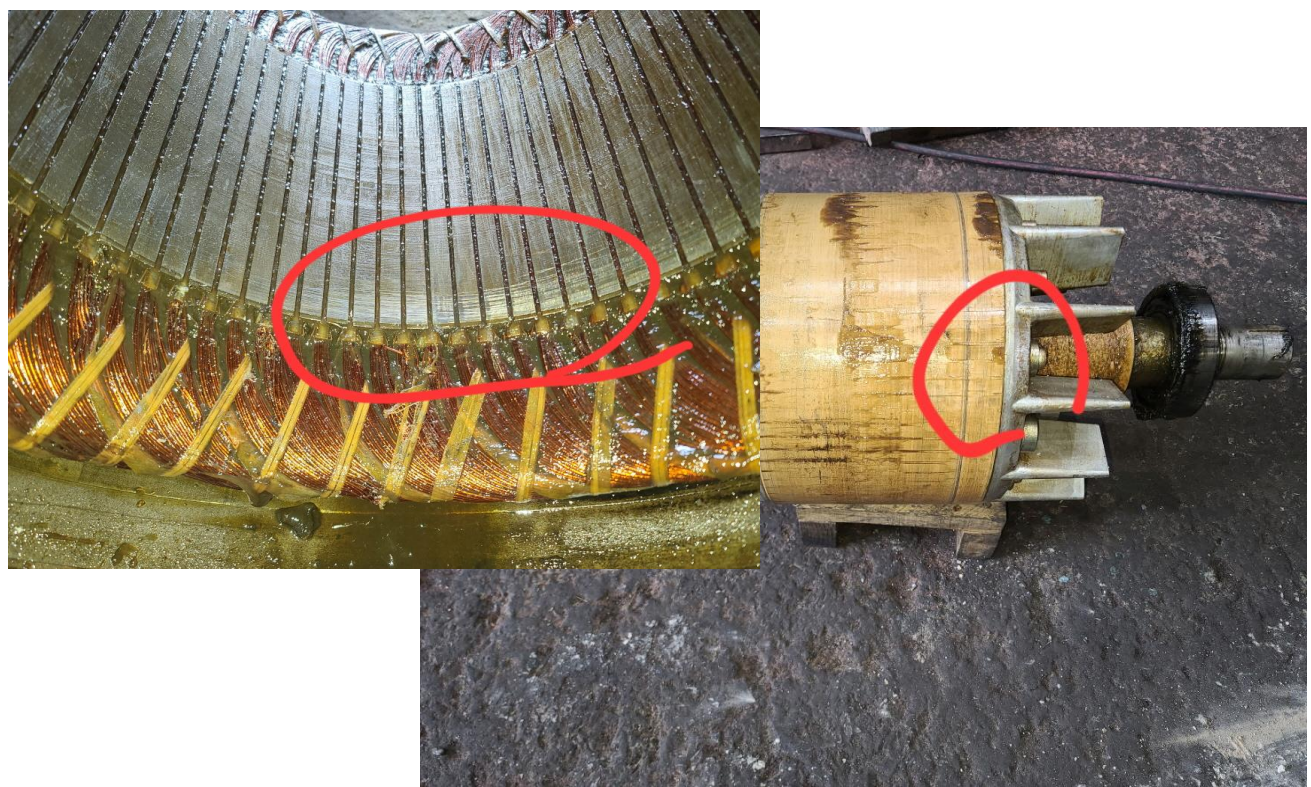
| STATOR권체 | HOUSING 및 BEARING의 마모로 ROTOR가 쳐져 마찰 진행 부하의 문제가 아닌 기동불량등 과부하 정지시 MOTOR의 예방정비가 필요한 시점 |

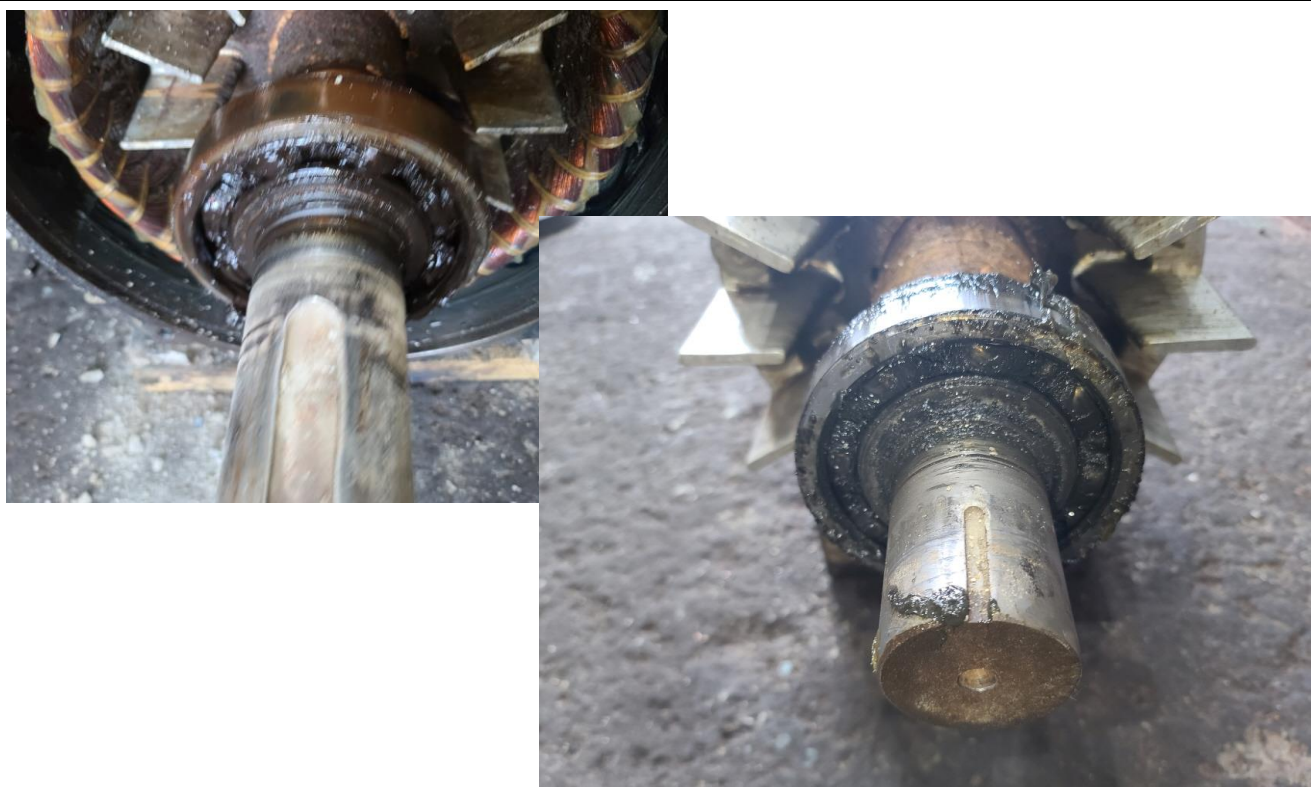
| 분해 실시 | 양측 BEARING 흐름현상 발생 |

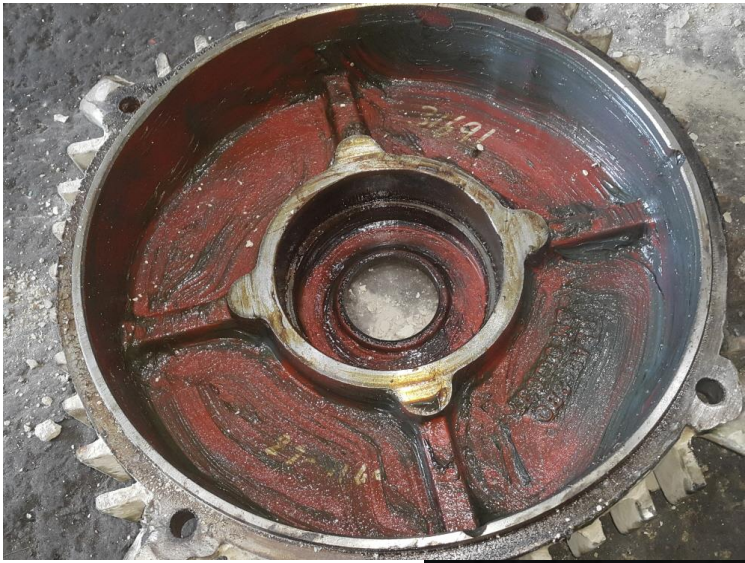
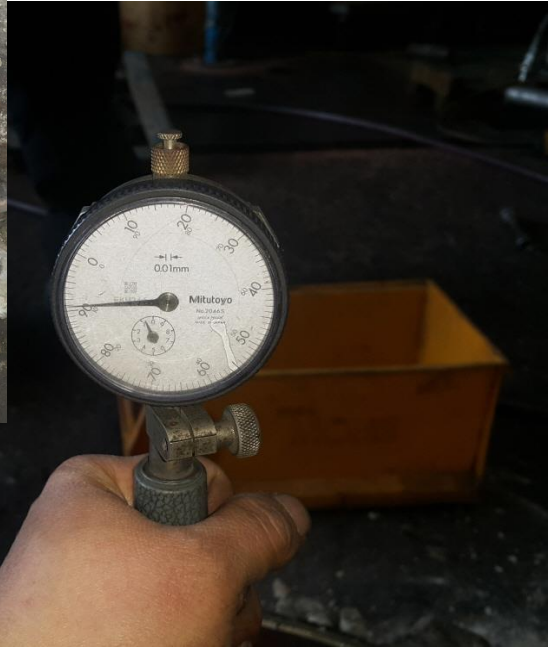
BRACKET

부하측 HOUSING 측정치 9/100로 불량

부하측 HOUSING BUSHING 가공 삽입 후 검사 0/100

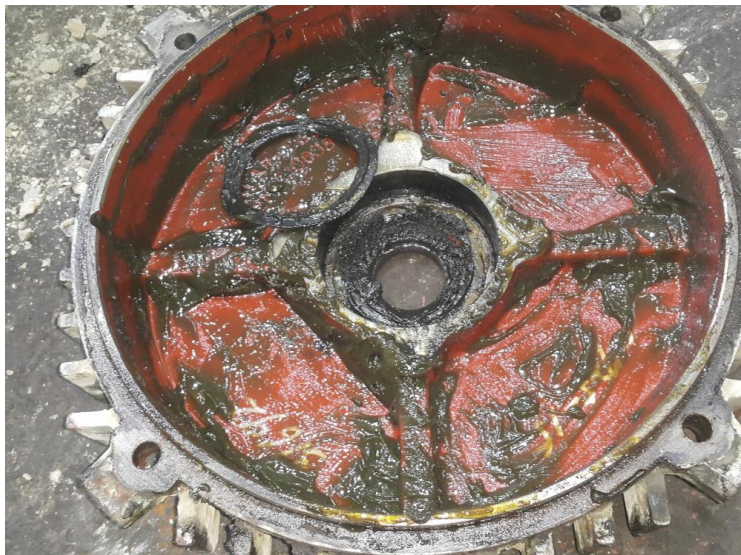
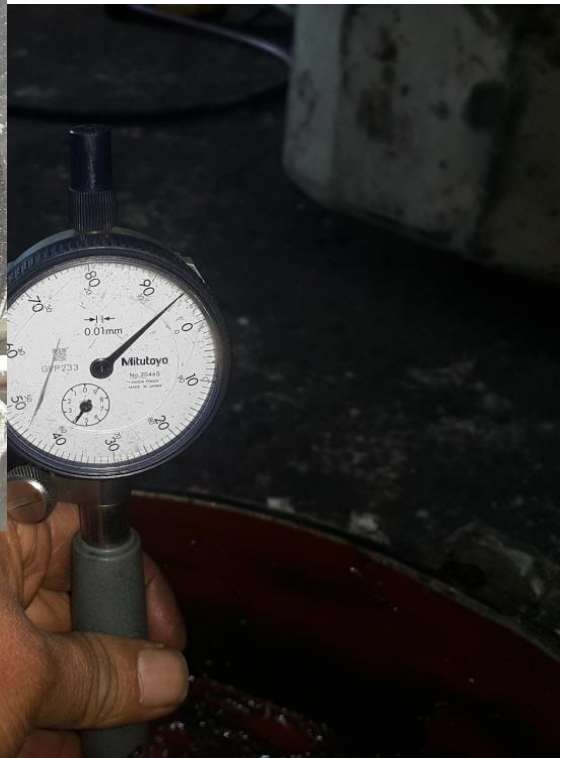
BRACKET

반 부하측 HOUSING 측정치 8/100로 불량

반 부하측 HOUSING BUSHING 가공 삽입 후 검사 0/100

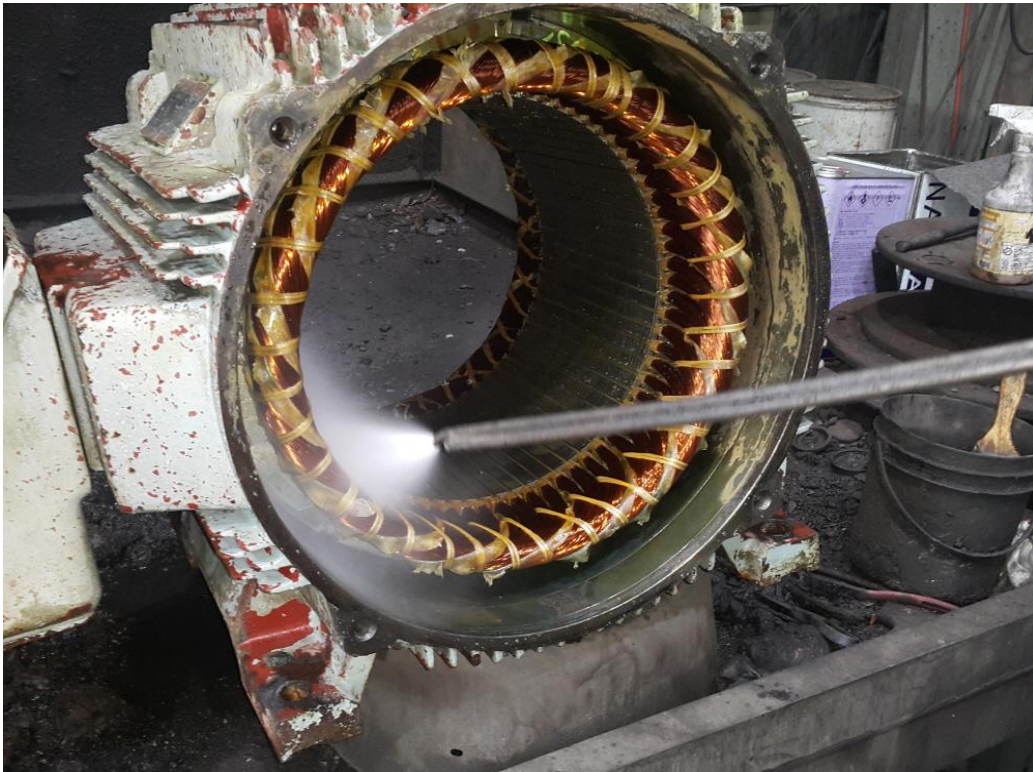
STATOR권체

세척 실시

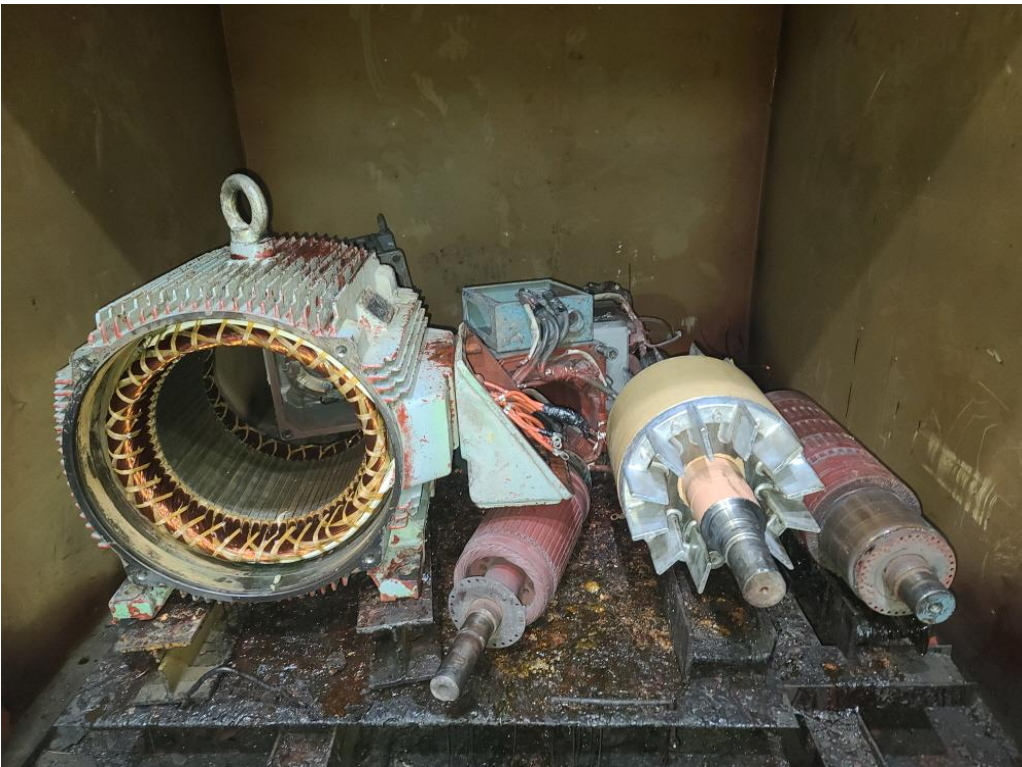
STATOR권선

세척 후 건조 실시

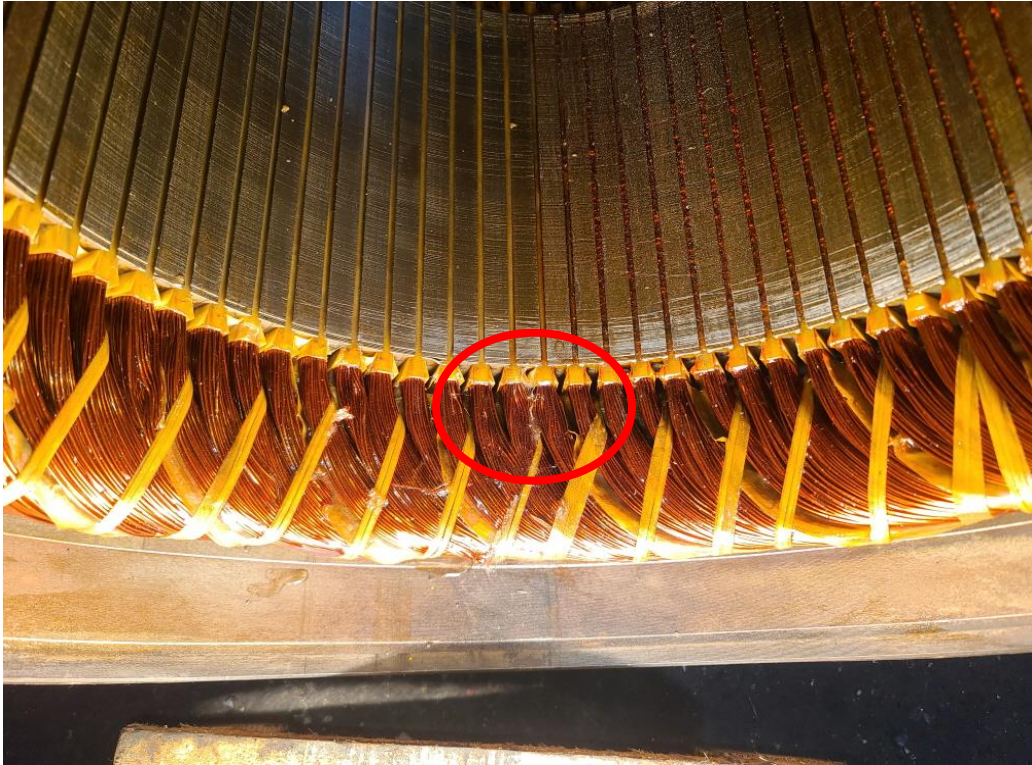
| STATOR권선 | 건조 후 권선 이상부 EPOXY처리 했슴 |

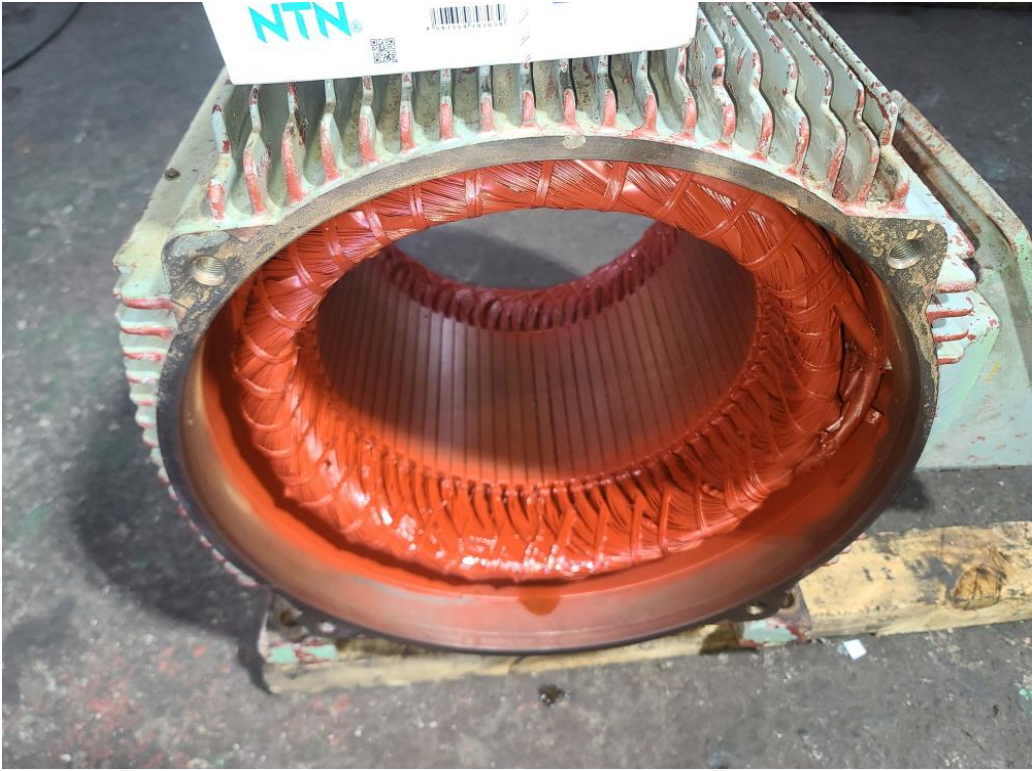
| STATOR권체 | URETHANE MODIFIED ACRYLIC COATING실시 |

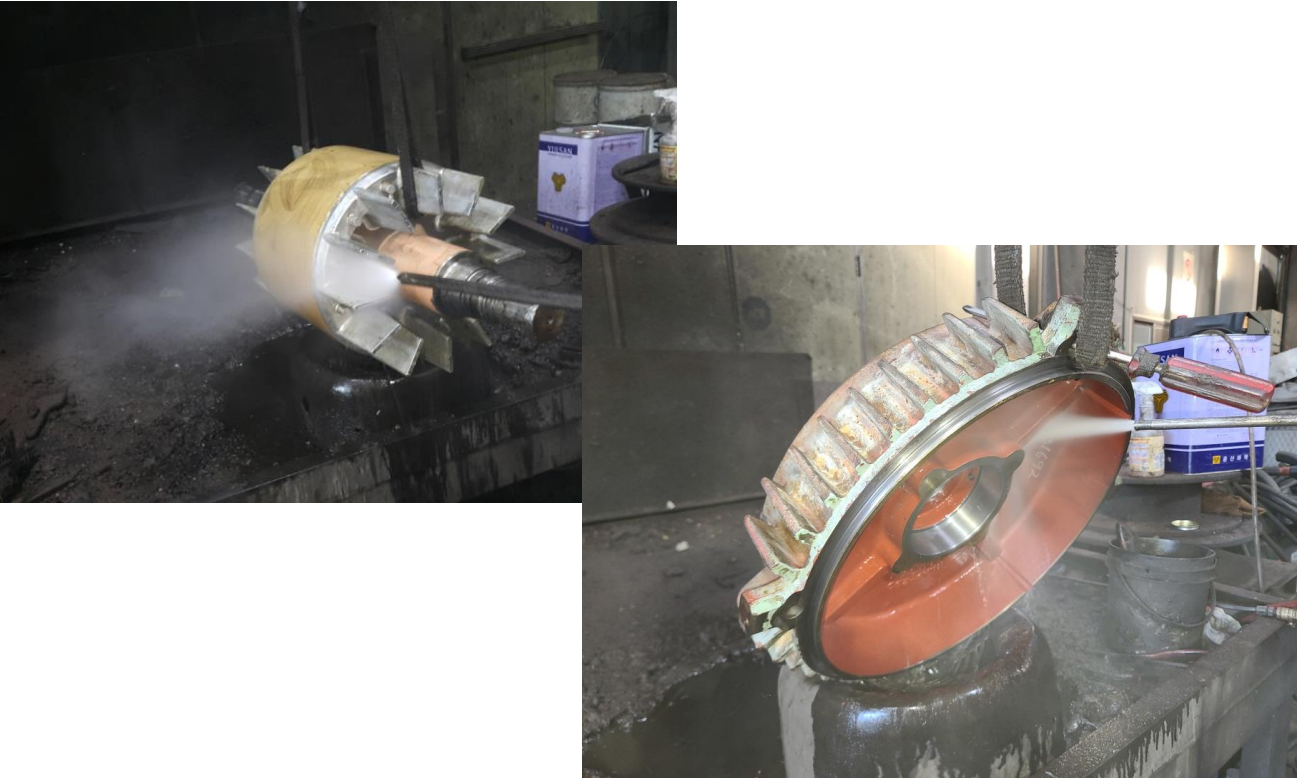
| 조립 부품 | 세척 실시 |

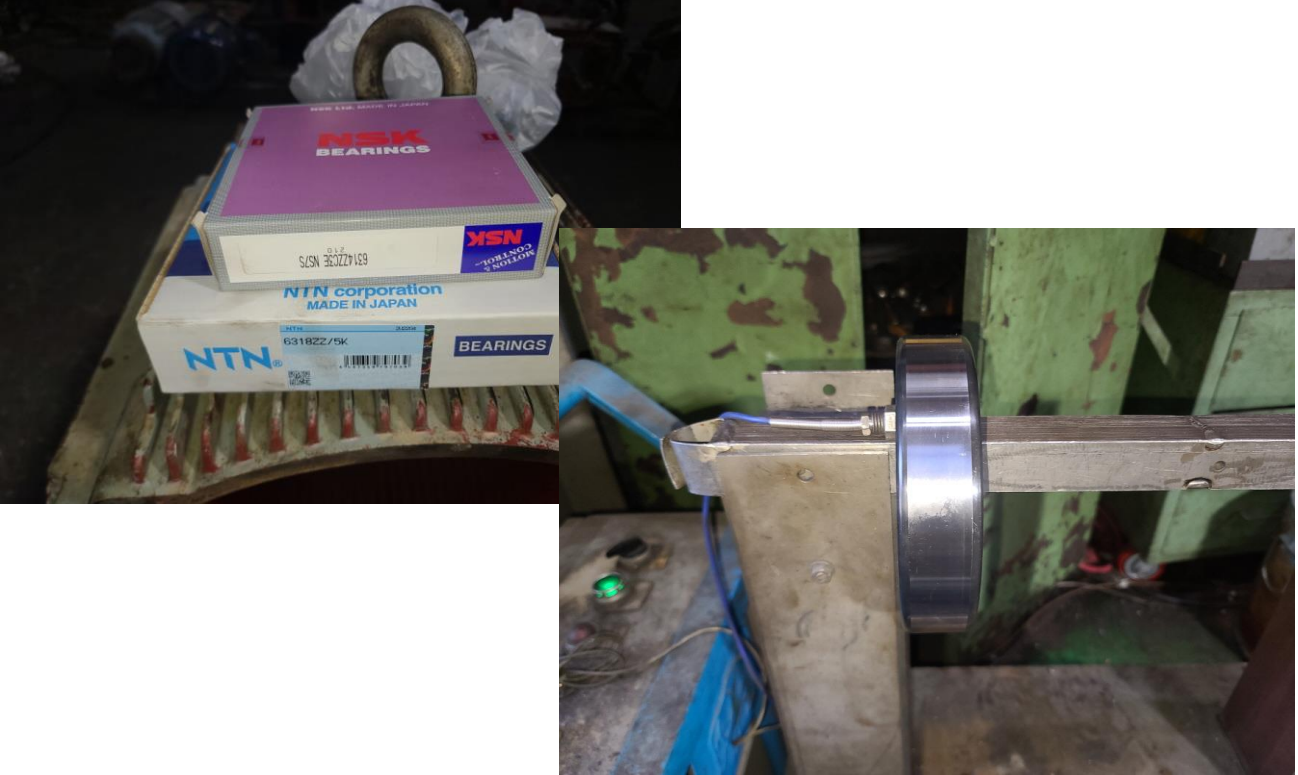
| 소모 품 | 교환될 신규 BEARING 예열실시 |

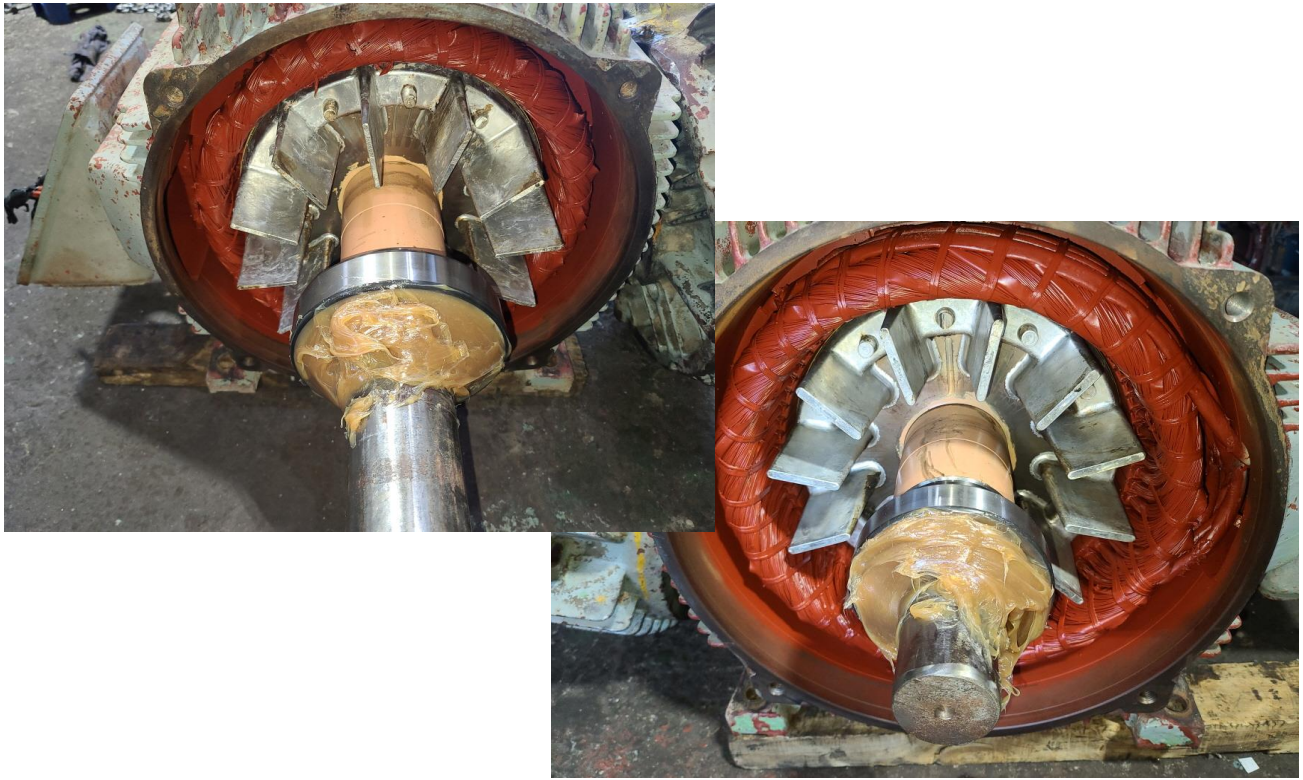
소모 품

BEARING 예열 삽입 및 GREASE CHARGING 조립실시

양측 GREASE CHARGING을 매회 1200시간 주기마다 약50g씩 꼭 하십시오

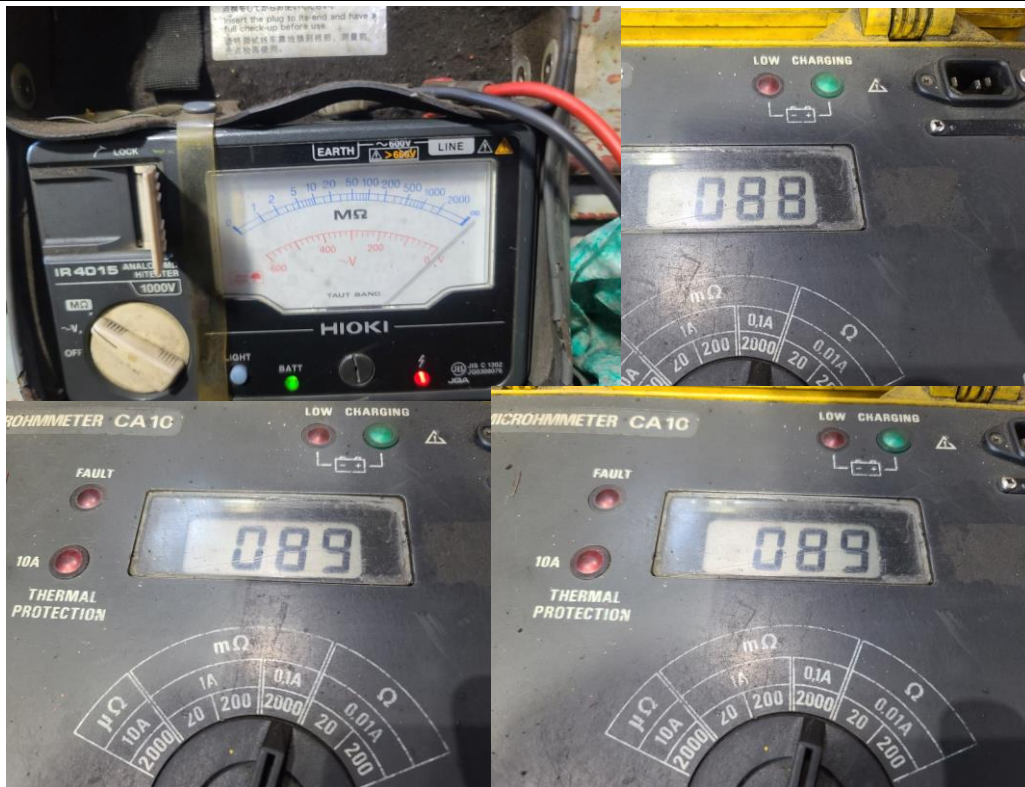
출고검사

절연저항 & 각상 LINE별 권선저항

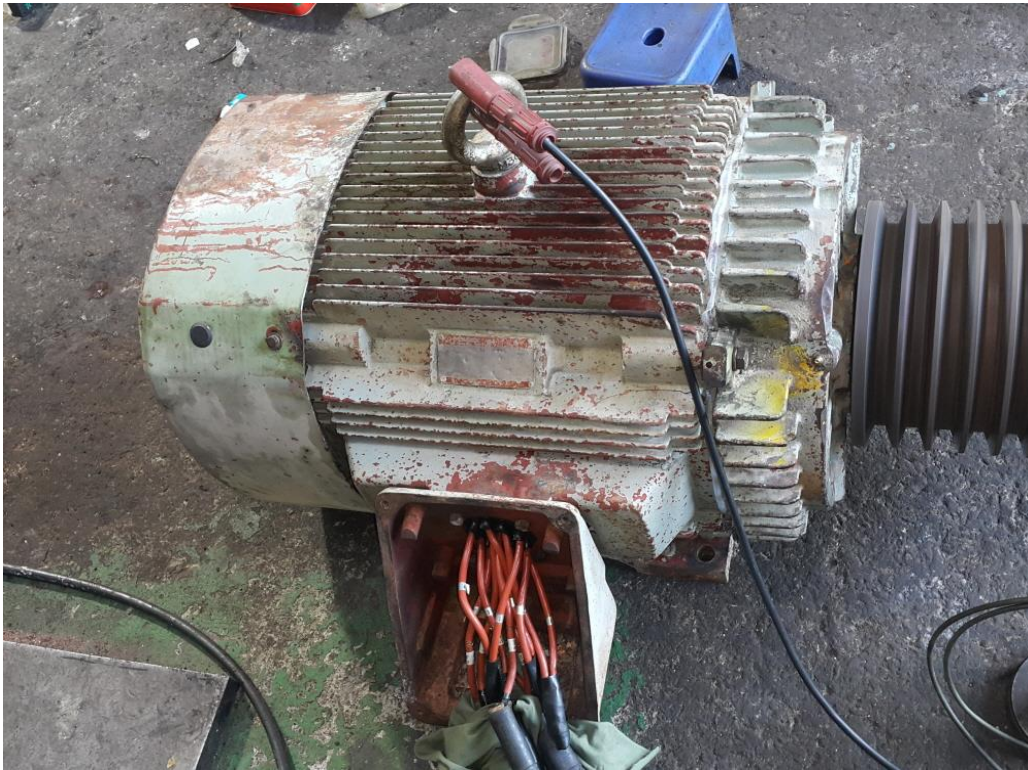
출고검사

시운전 TEST 실시

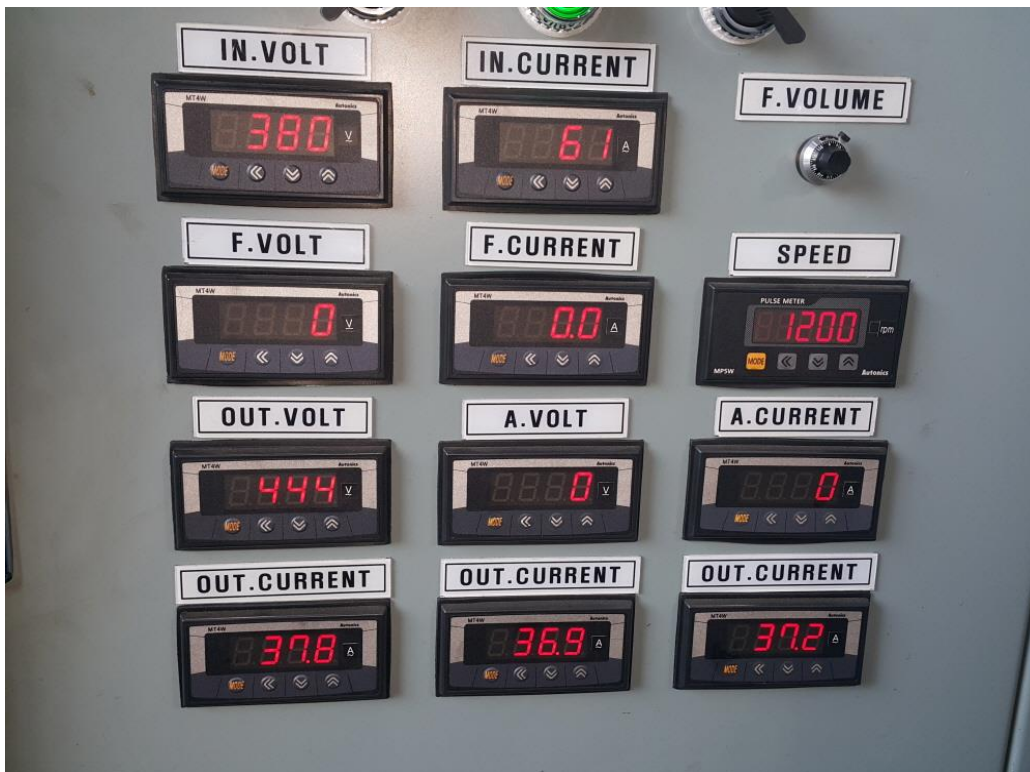
출고검사

시운전 TEST 운전 CURRENT

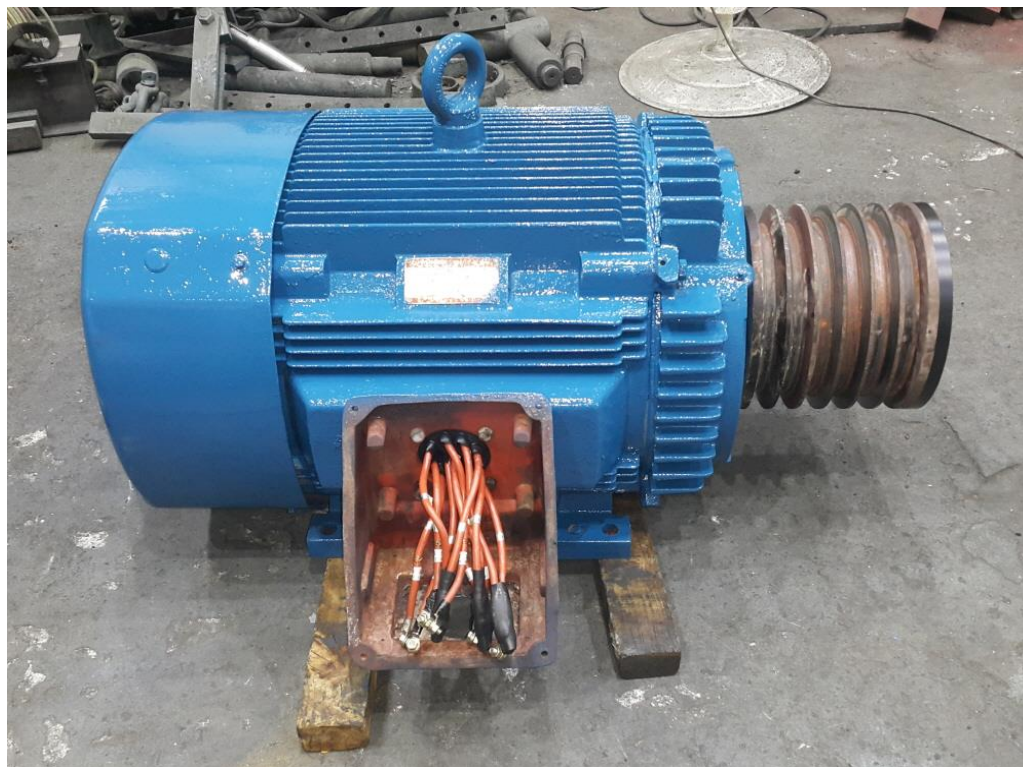
출고검사 후

COLOR PAINTING

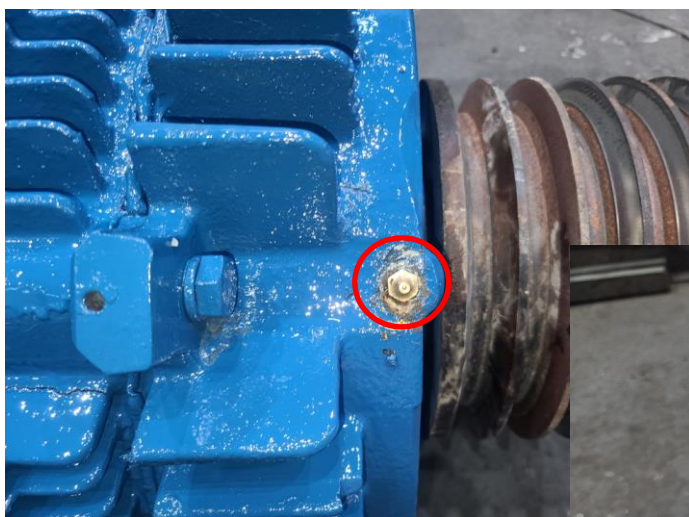
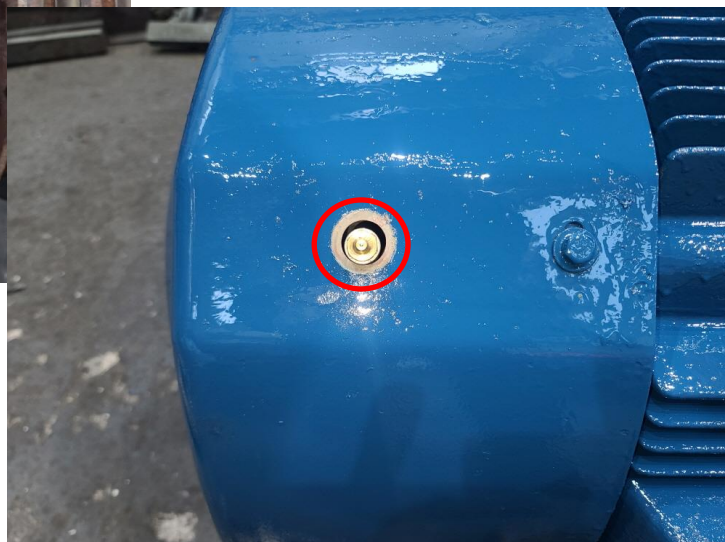
출고검사 후

GREASE CHARGING구 설치
