작업공정사진철

공사명: 주단가공공장 V109

규격: DC MOTOR 153KW 외 BLOWER 3.7KW4P

REPAIR 내역: 분해 조립 및 불순물 CLEANSING DRYING
FIELD REWINDING
INSULATING VARNISH DIPPING DRYING
COMMUTATOR 동심도 가공 홈파기 및 UNDERCUTTING
양측 HOUSING METALLIZING 연마
BEARING 및 BRUSH 교환
BLOWER MOTOR BEARING 교환
출고검사 시운전 TEST

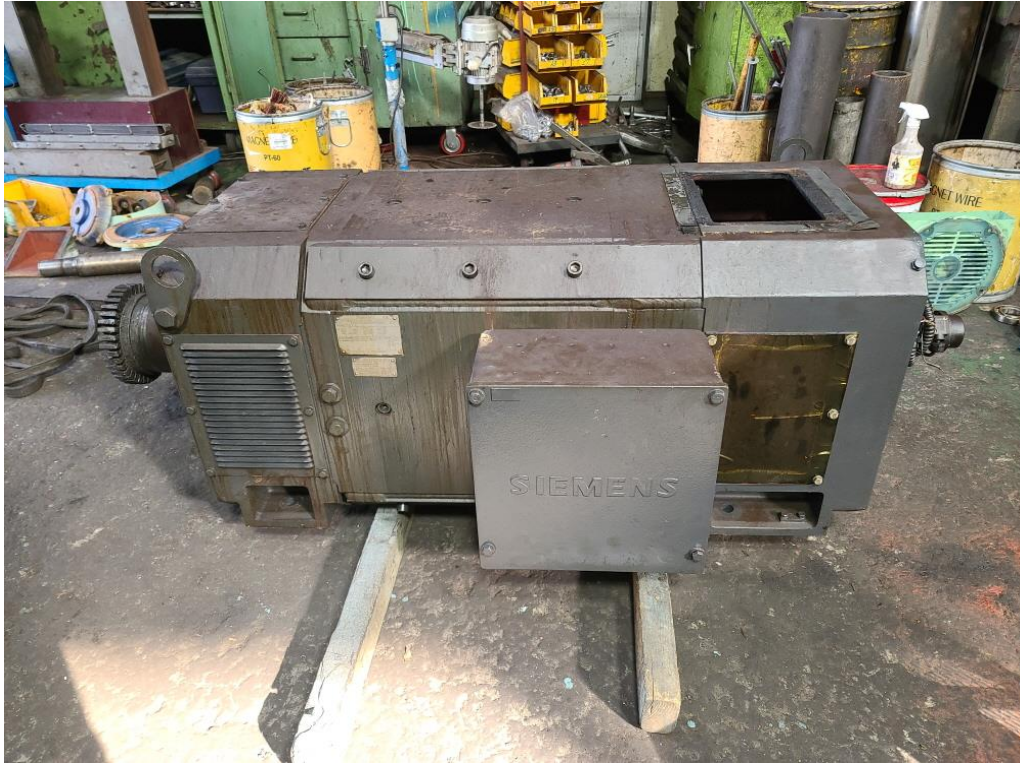
Ass'y

분해 전 검사 실시

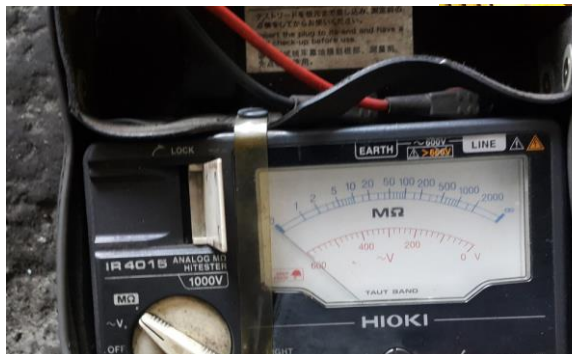
ARMATURE 절연저항 이상 & 권선저항

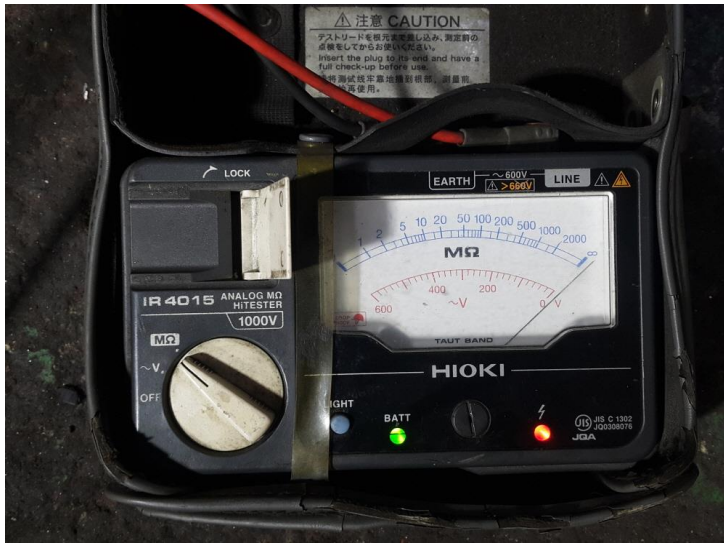
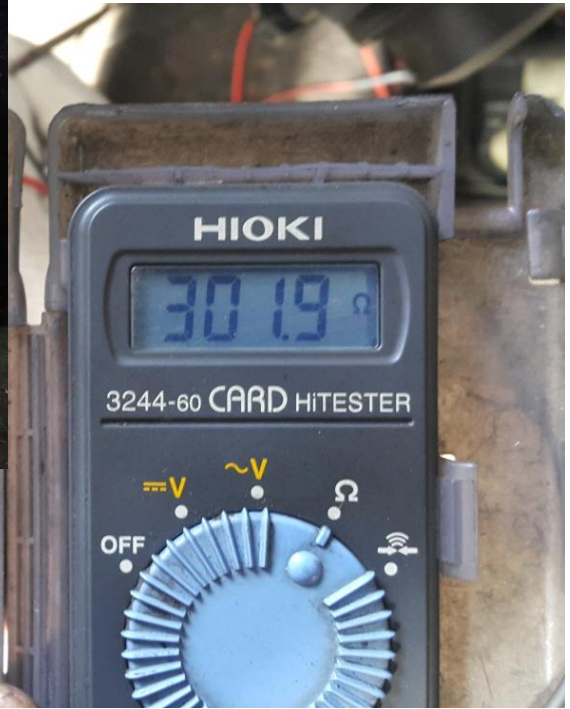
T/Q

절연저항 & 권선저항

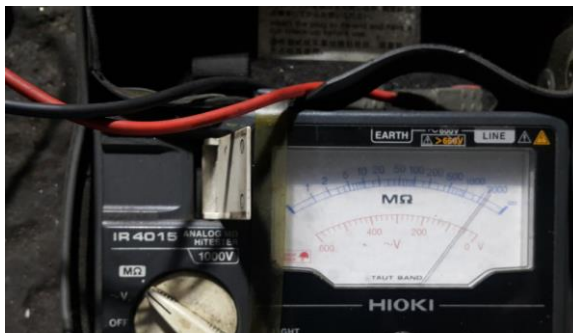
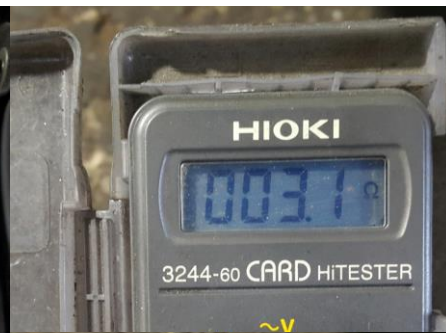
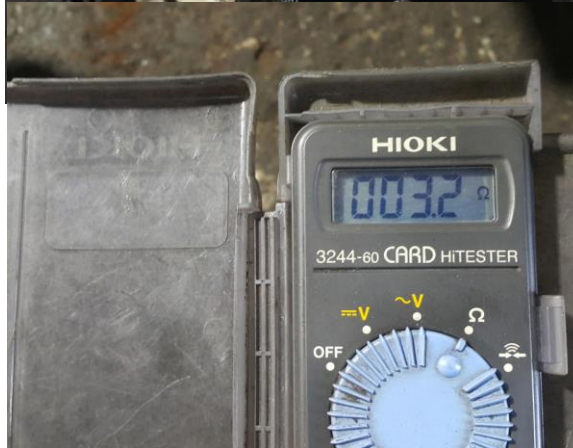
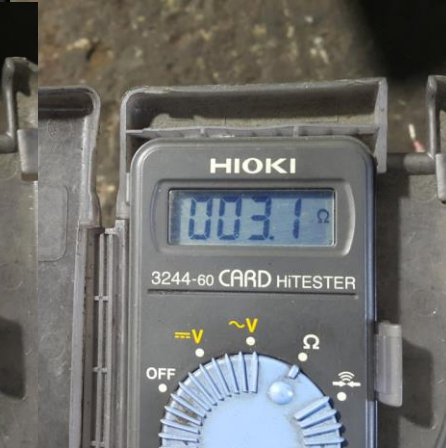
BLOWER

절연저항 & 각 상별 권선저항

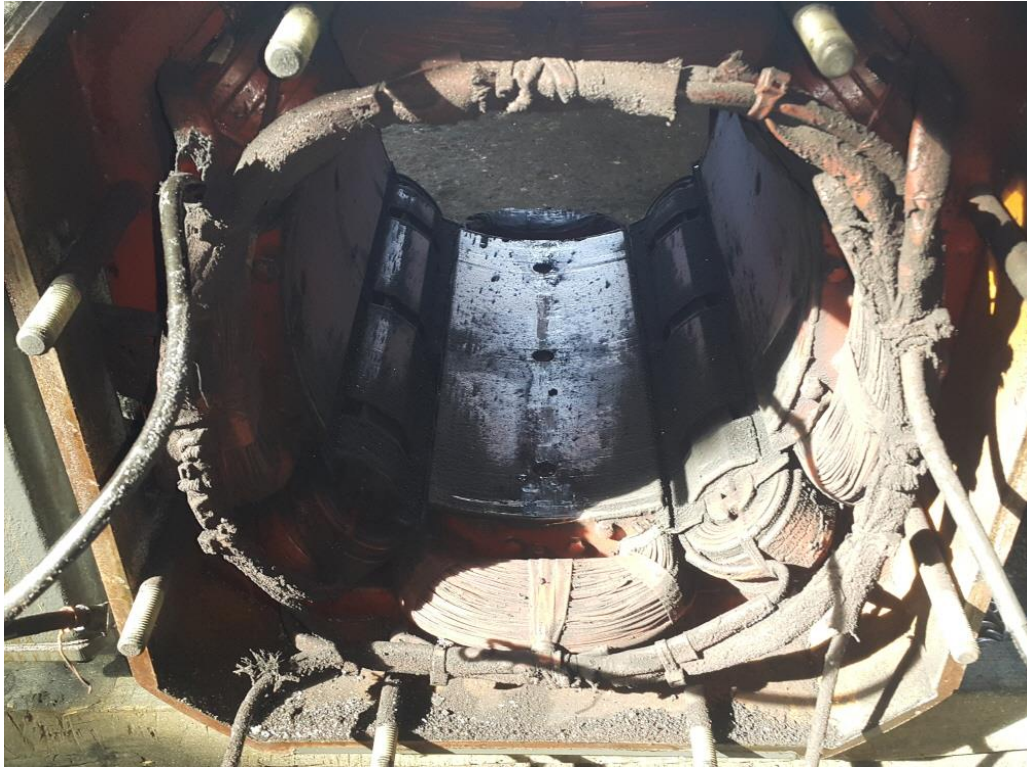
계자 권체

분해 후

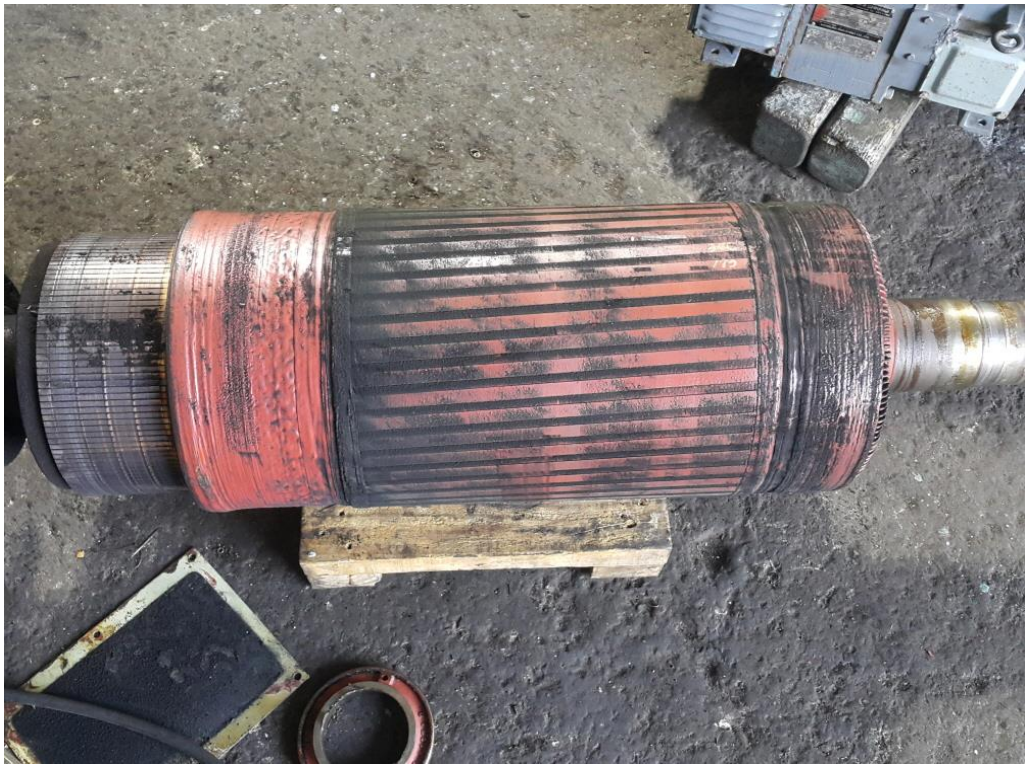
ARMATURE

분해 후

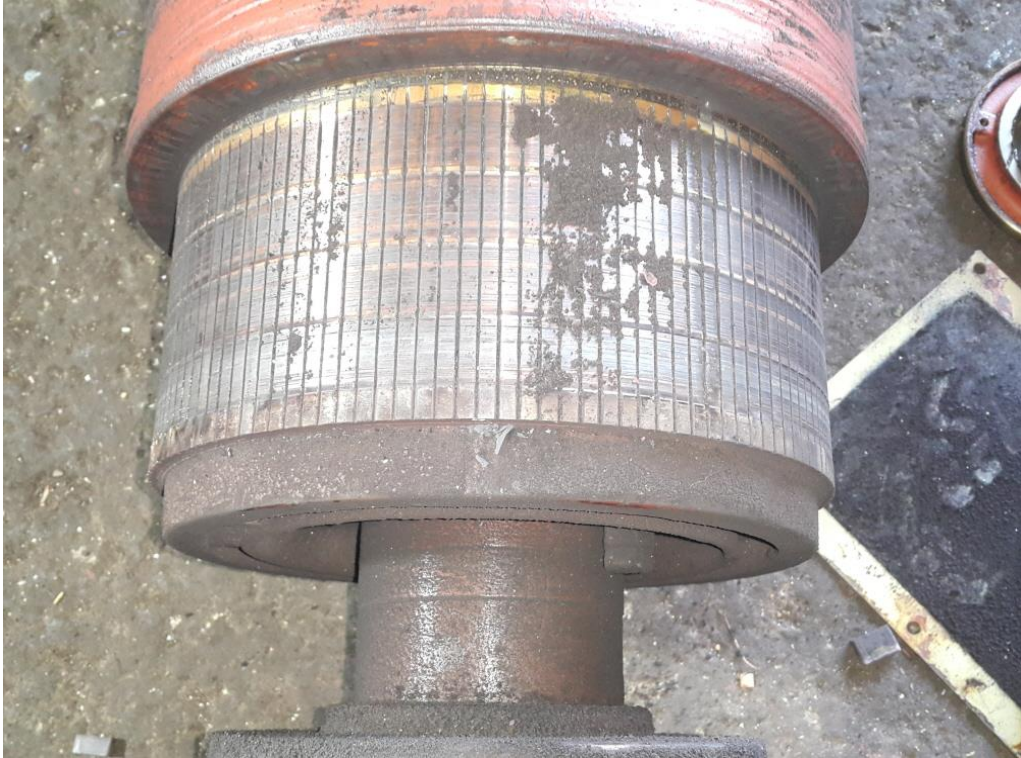
COMMUTATOR	조흔현상
작업공정	DC MOTOR 153KW 입고검사

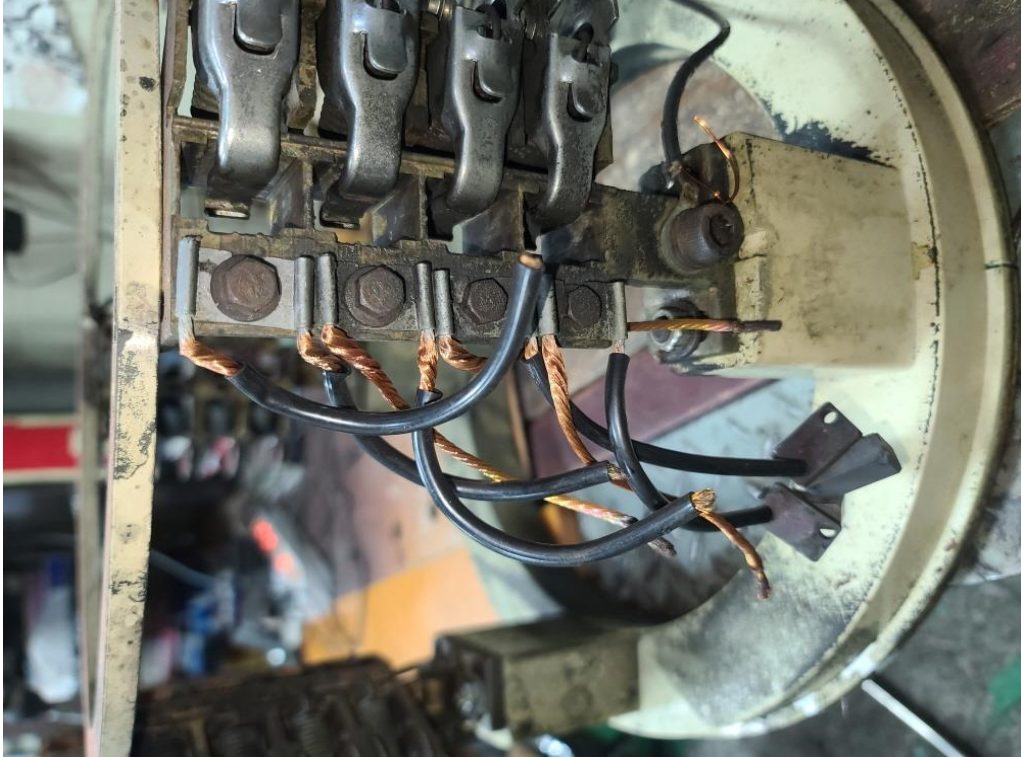
BRUSH	완전 마모로 주기적인 점검이 없었던 것으로 보임

BRUSH HOLDER	BRUSH마모로 전도 불량과 ARC발생 등으로 고장 원인이 됨
작업공정	DC MOTOR 153KW 입고검사

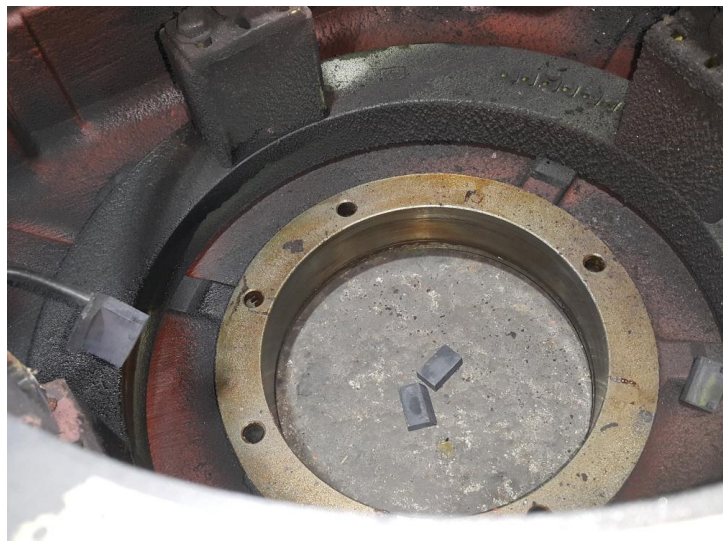
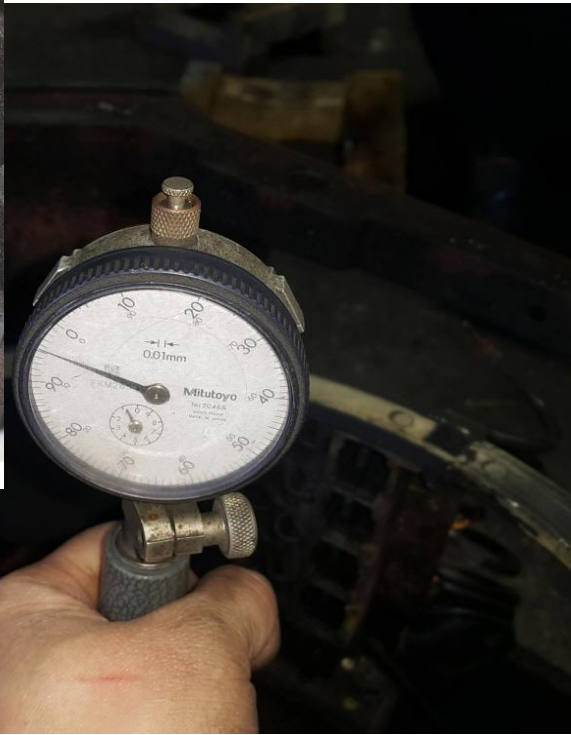
BRACKET	부하측 HOUSING 검사 5/100으로 불량

BRACKET	반 부하측 HOUSING 검사 5/100으로 불량
---------	-----------------------------

BRACKET	부하측 HOUSING 보수 후 검사 0/100

BRACKET	반 부하측 HOUSING 보수 후 검사 0/100
작업공정	DC MOTOR 153KW FIELD REWINDING

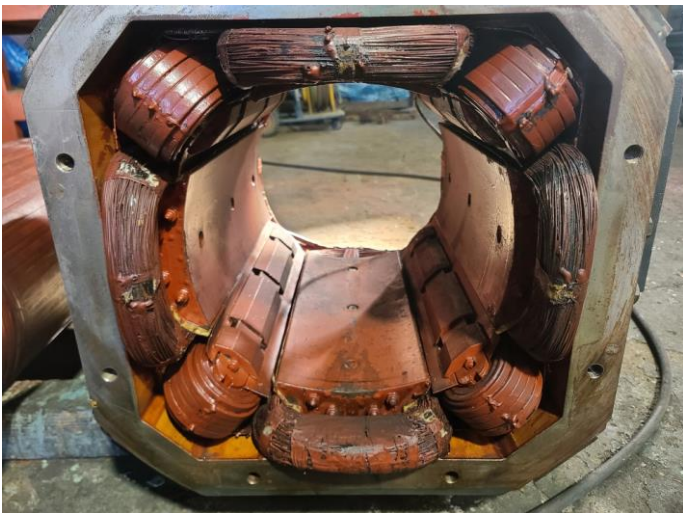
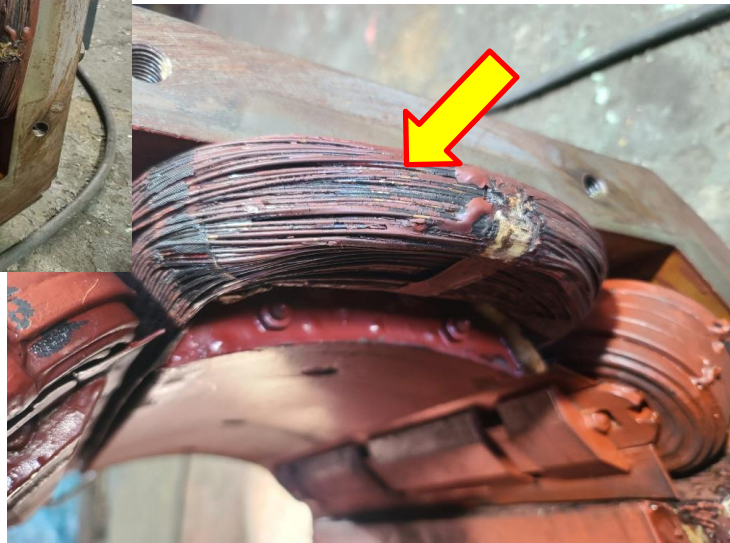
계자 권체	권선검사 결과 FIELD권선 이상이 없는 것으로 진단 되었으나
-------	------------------------------------

세척 후 육안검사 권선과열로 인하여 재사용 불가로 판단 했슴

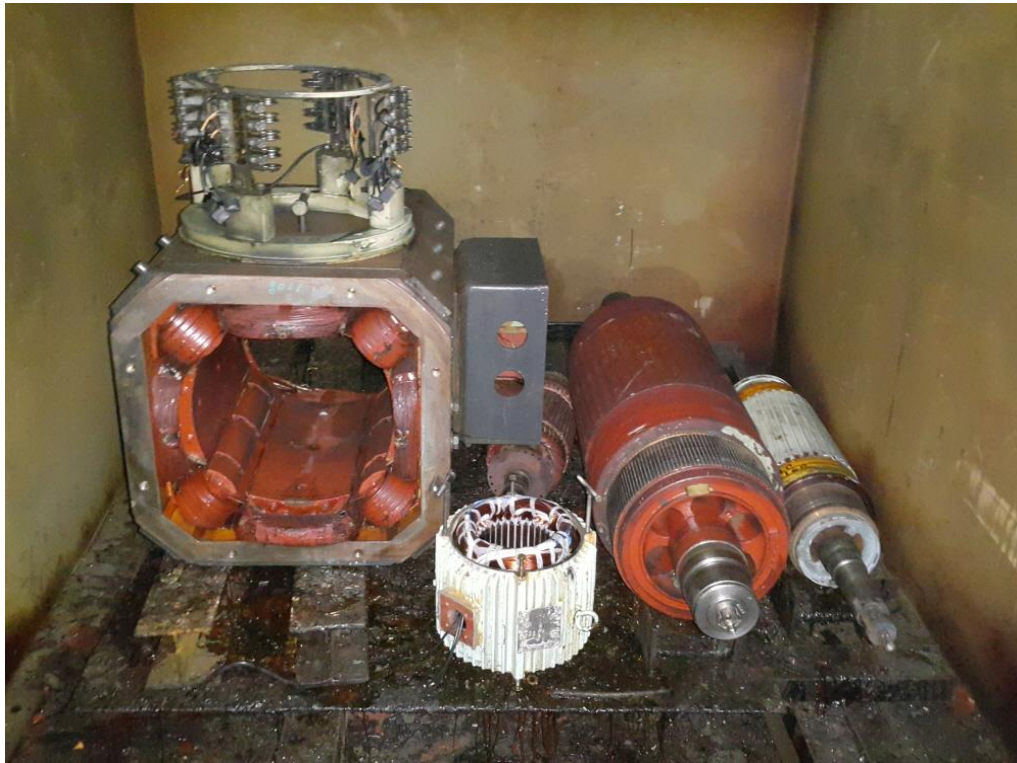
권체

세척 후 건조실시

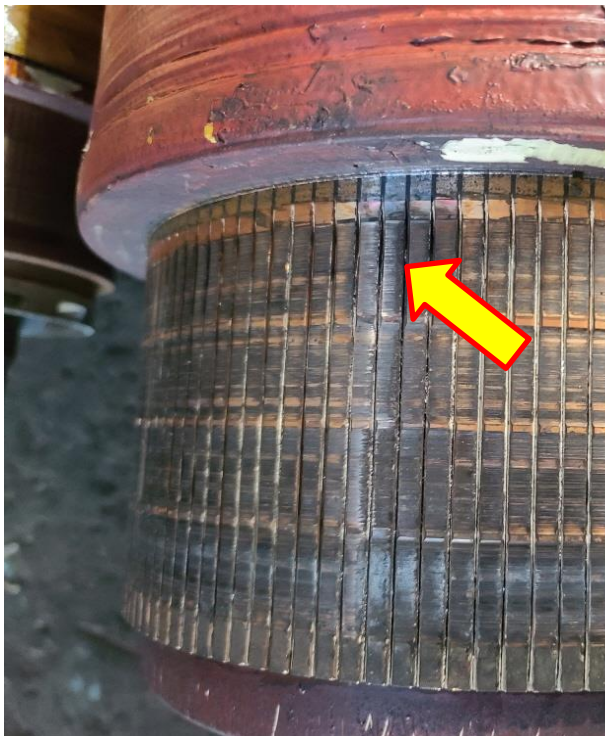
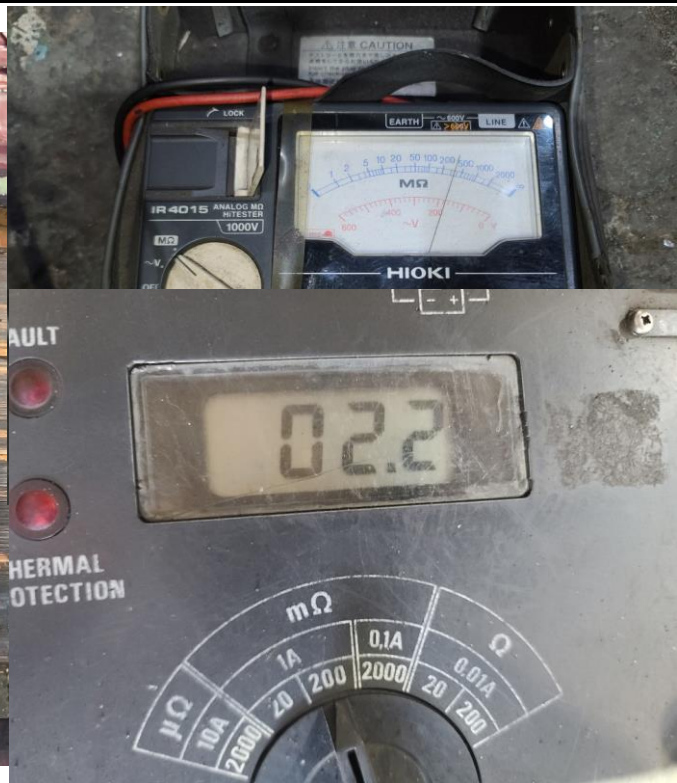
ARMATURE 검사

COMMUTATOR에 BRUSH 전도부 + 형태의 4곳 발열 있음

세척 건조 후 검사 절연저항 및 핀간 권선저항 동일로 이상없는 것으로 진단 됨

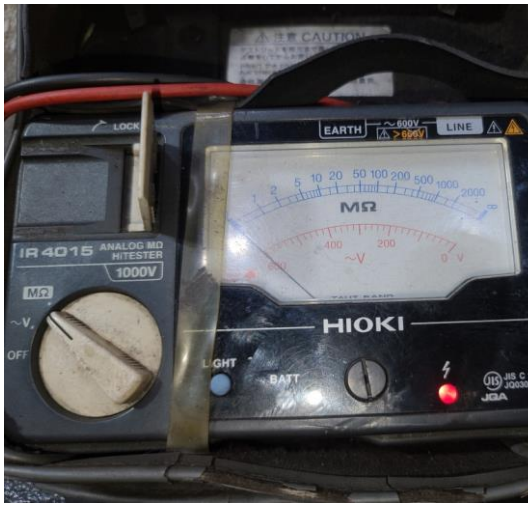
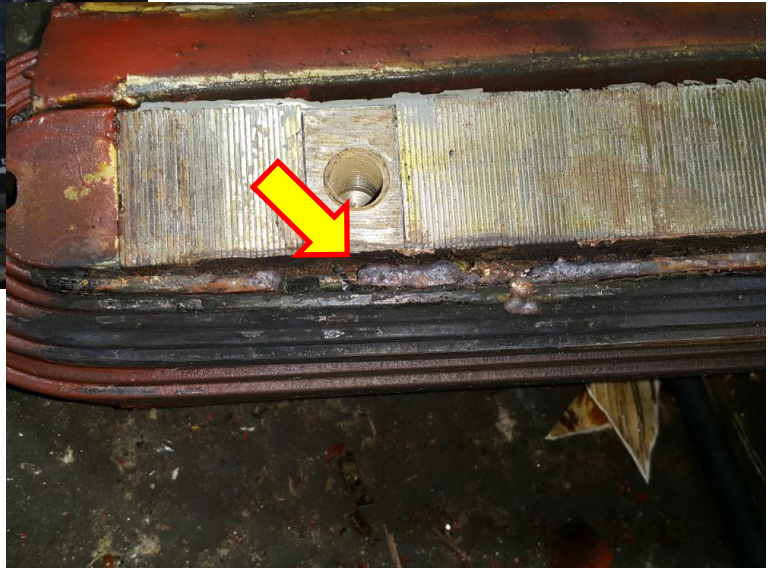
보극 권선

세척 건조후 검사 절연 불량으로 위치 추적하여 복원함

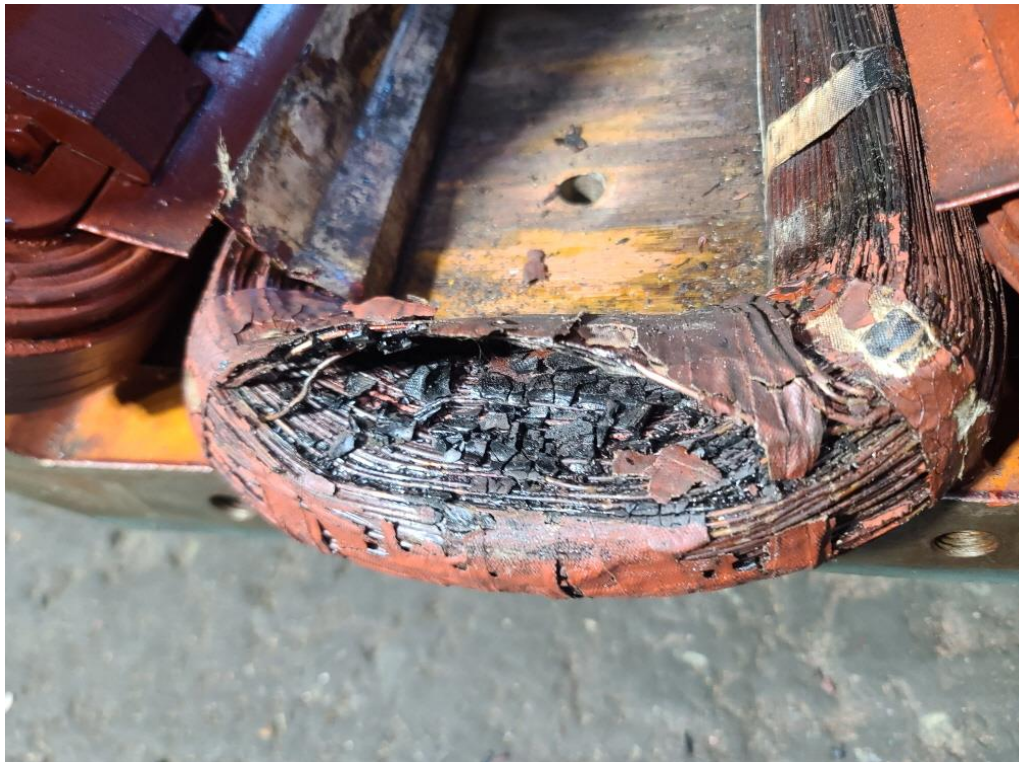
FIELD 권선

권선 해체 실시

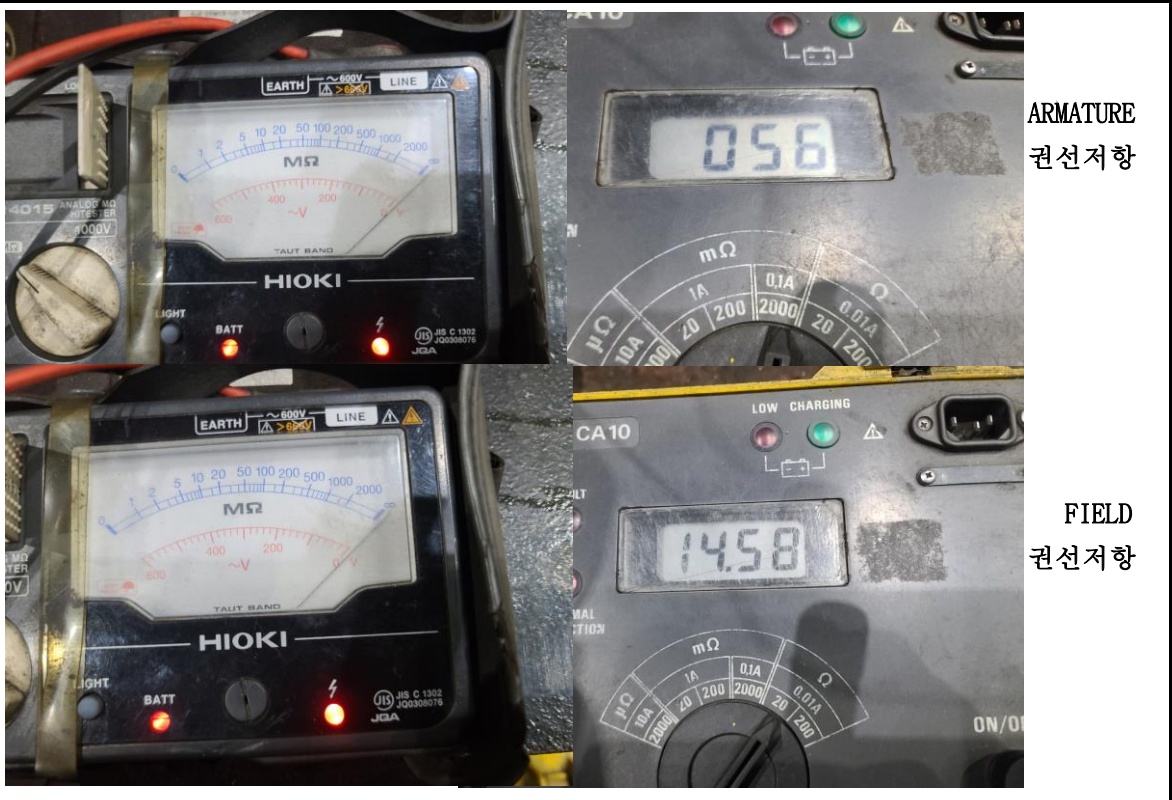
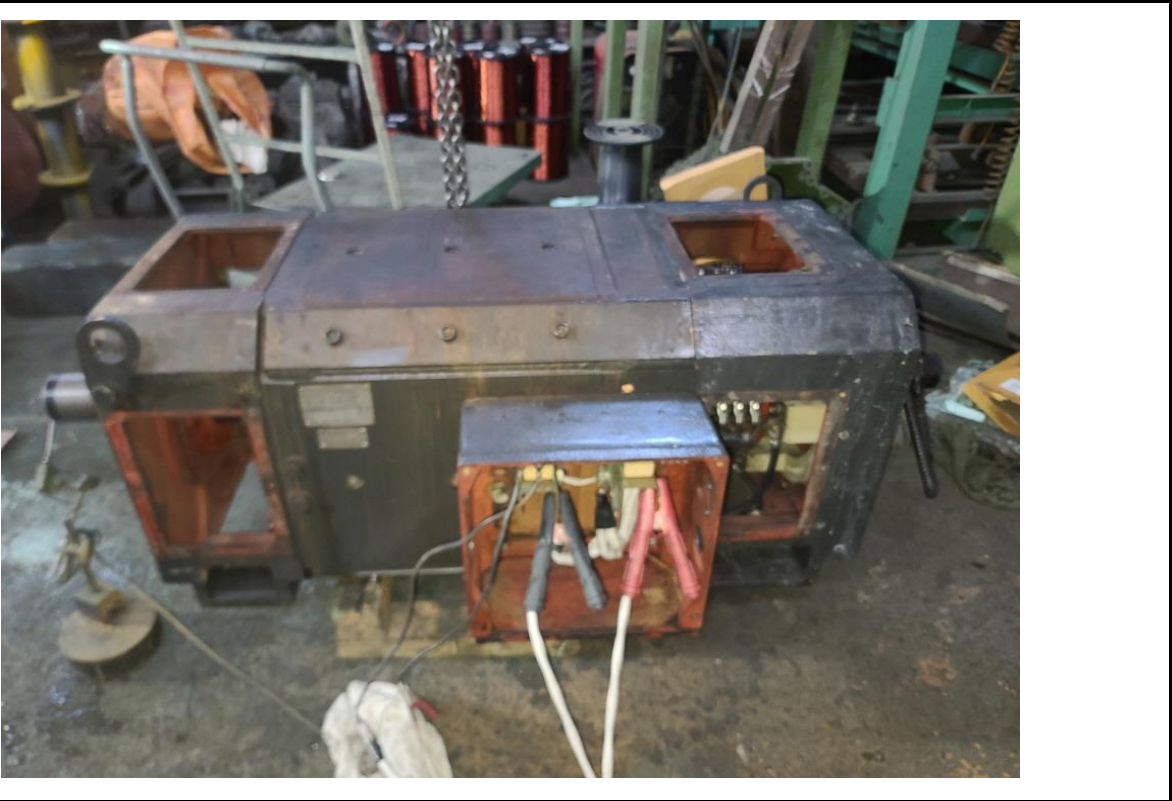
<p>ARMATURE 권선저항</p> <p>FIELD 권선저항</p>
출고검사	절연저항 & 권선저항
작업공정	DC MOTOR 153KW FIELD REWINDING
출고검사

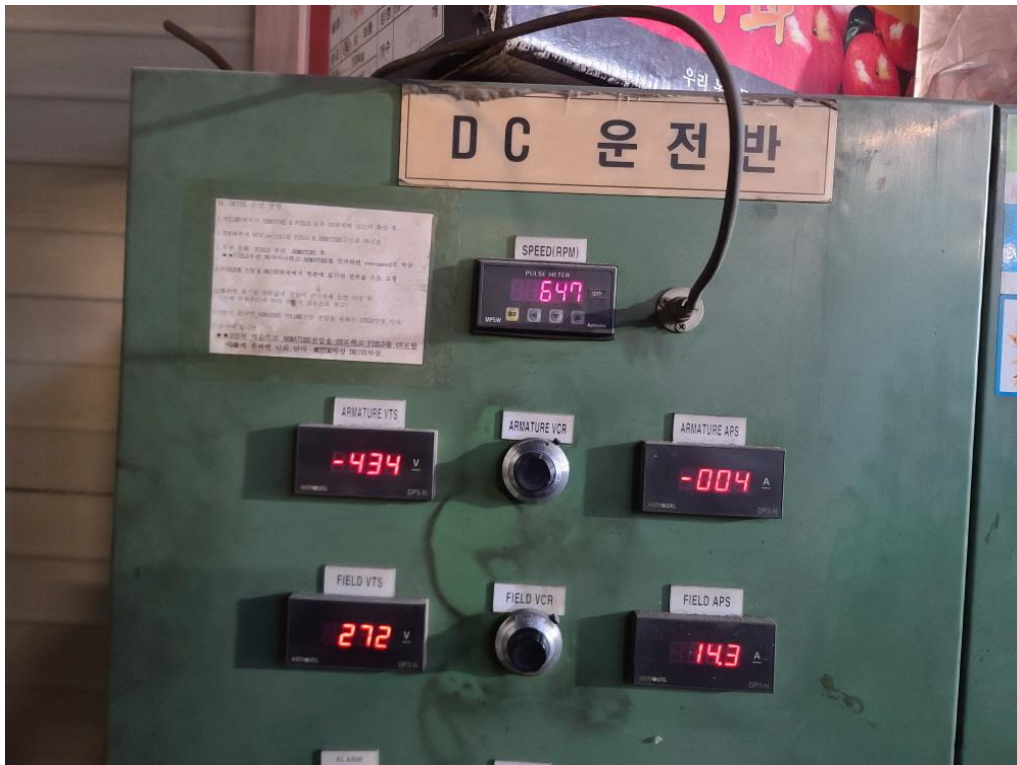
출고검사	시운전 TEST 운전 CURRENT
작업공정	DC MOTOR 153KW FIELD REWINDING

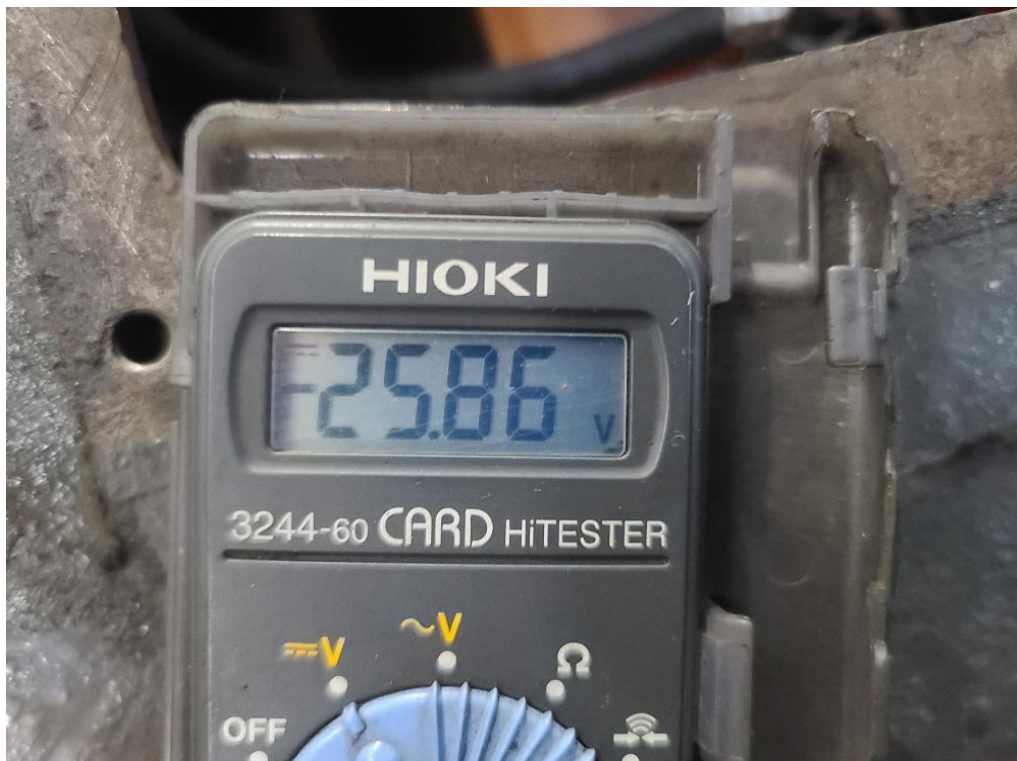
출고검사	위의 SPEED일때 TACHO GENERATOR 출력 전압
------	----------------------------------

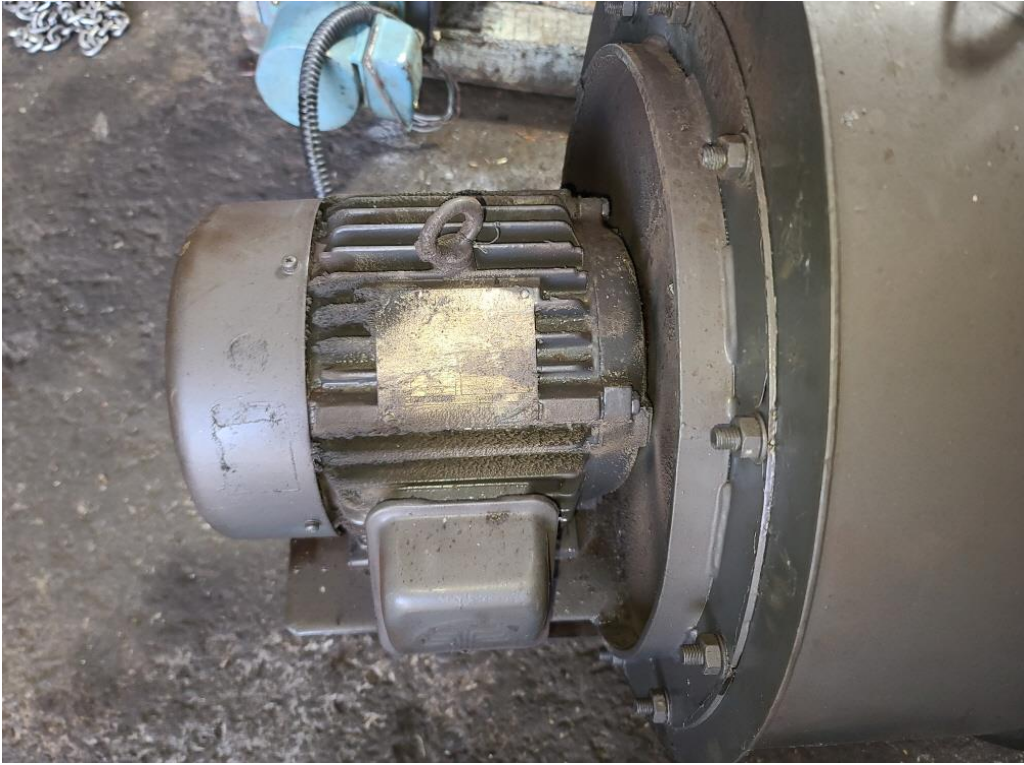
BLOWER	분해전
작업공정	DC MOTOR 153KW BLOWER MOTOR

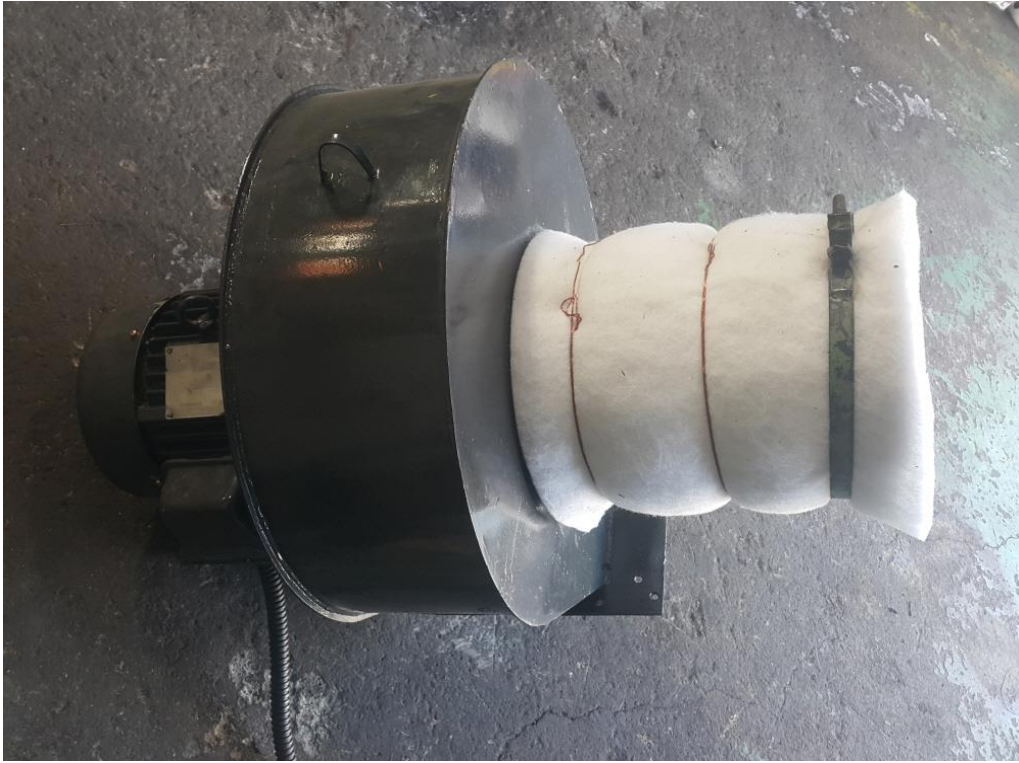
BLOWER

시운전 TEST 실시

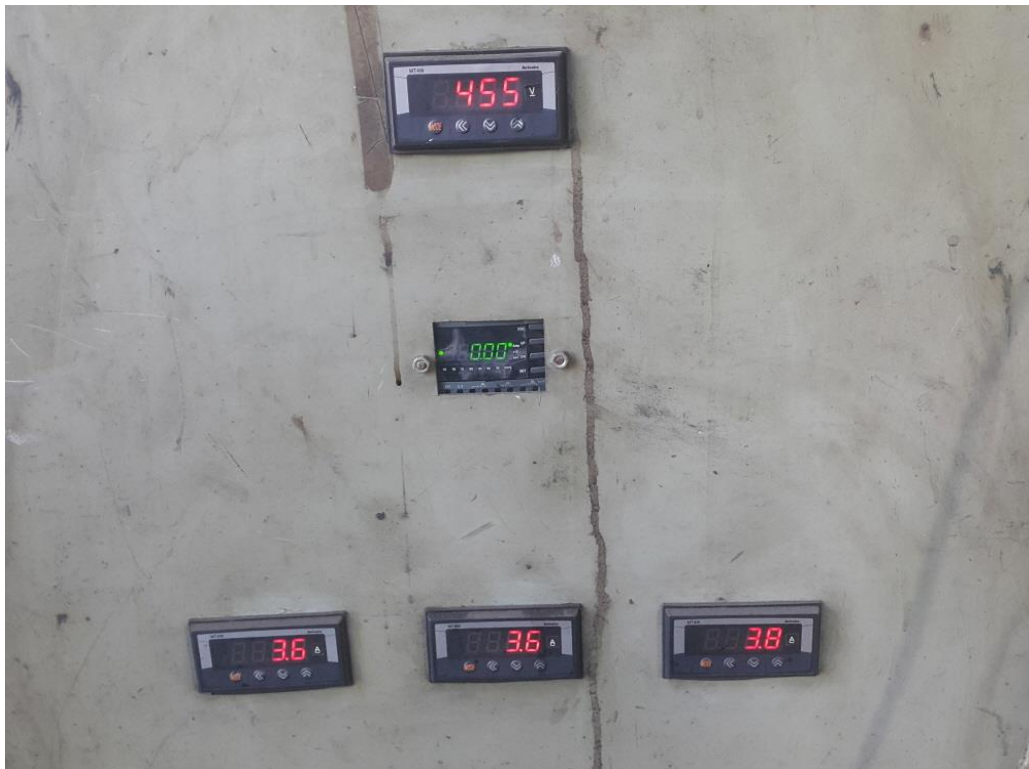
BLOWER

시운전 TEST 운전 CURRENT
