입고검사 REPORT

고객명: (주)
공사명: 침수 MOTOR OVERHAUL 4대

규격: AC MOTOR 3300V 600KW 6P

REPAIR 내역: 분해 조립 및 조립부품 불순물 CLEANSING
INSULATING VARNISH DIPPING DRYING
양측 HOUSING METALLIZING 연마 8EA
BEARING 교환
입 출고검사 시운전 TEST

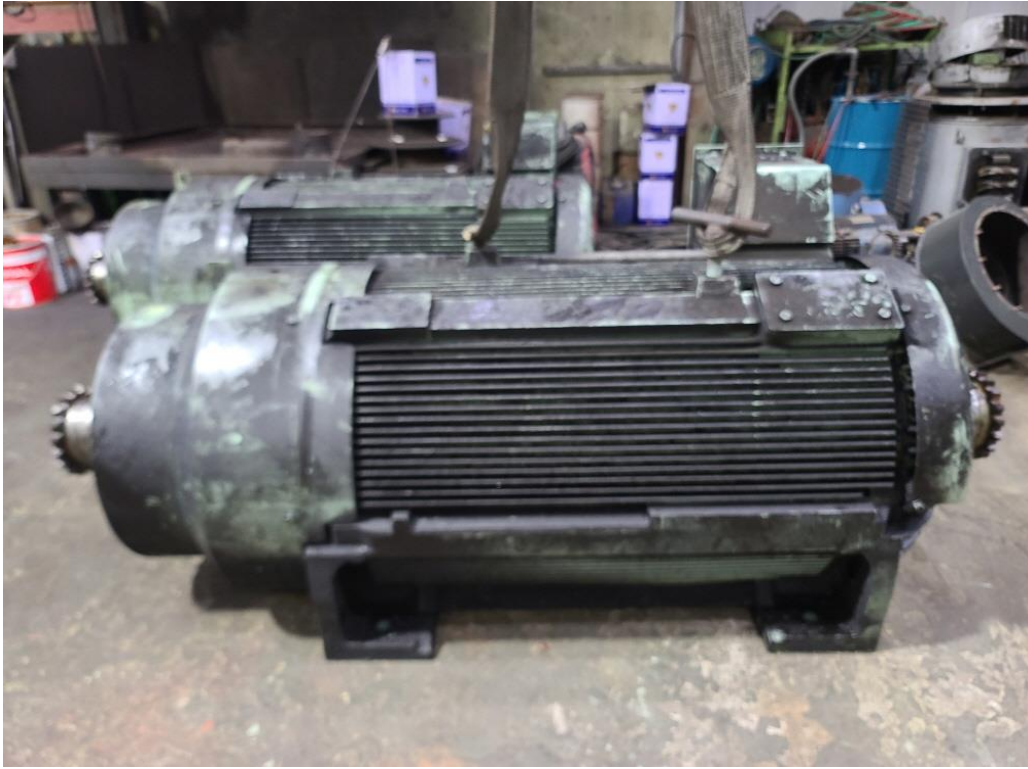
Ass'y

입고 분해 전 2대 인양BOLT 없음

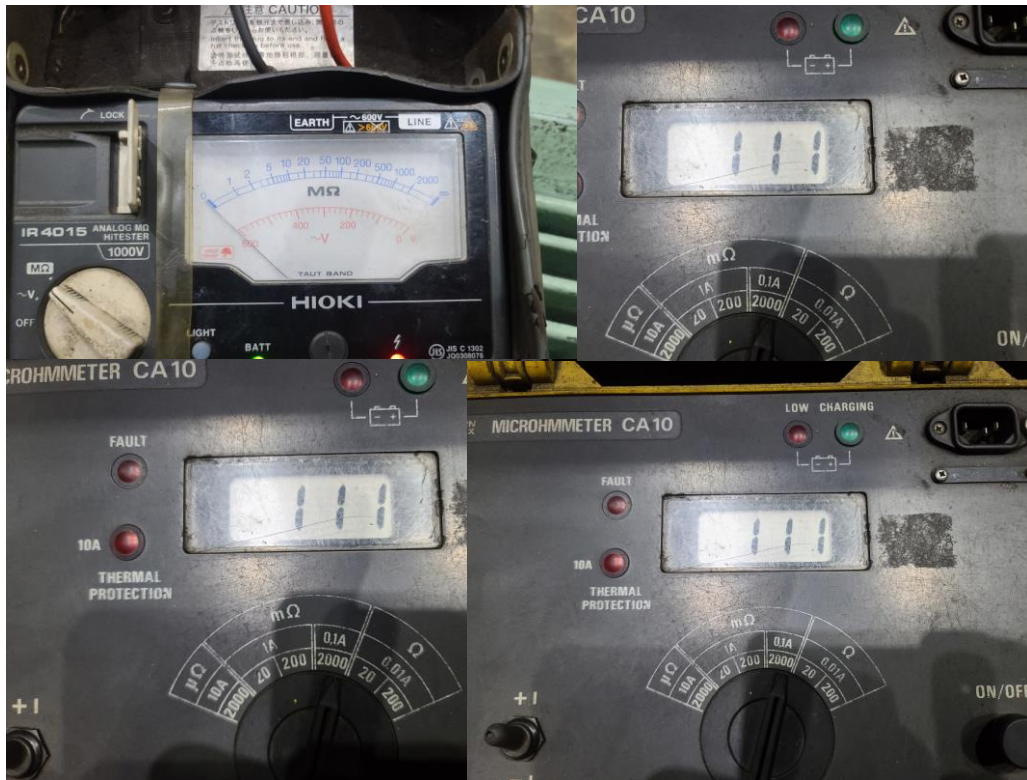
권선 검사

절연저항 이상 & 각 상별 권선저항

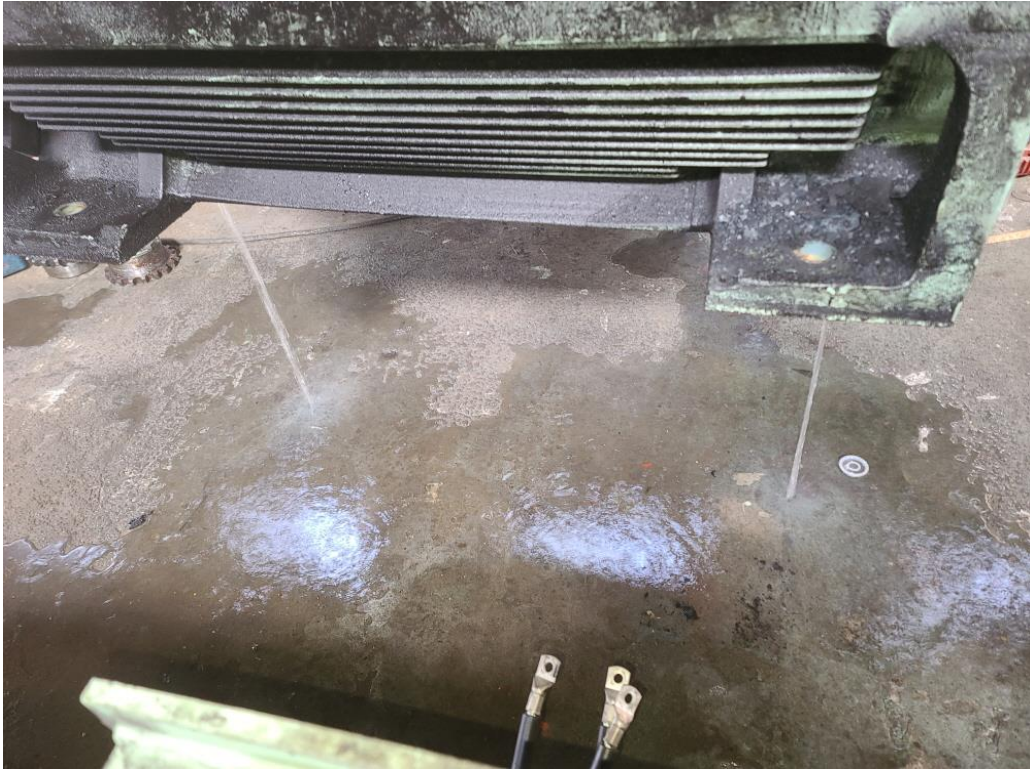
분해전

MOTOR내부 물빼기 실시

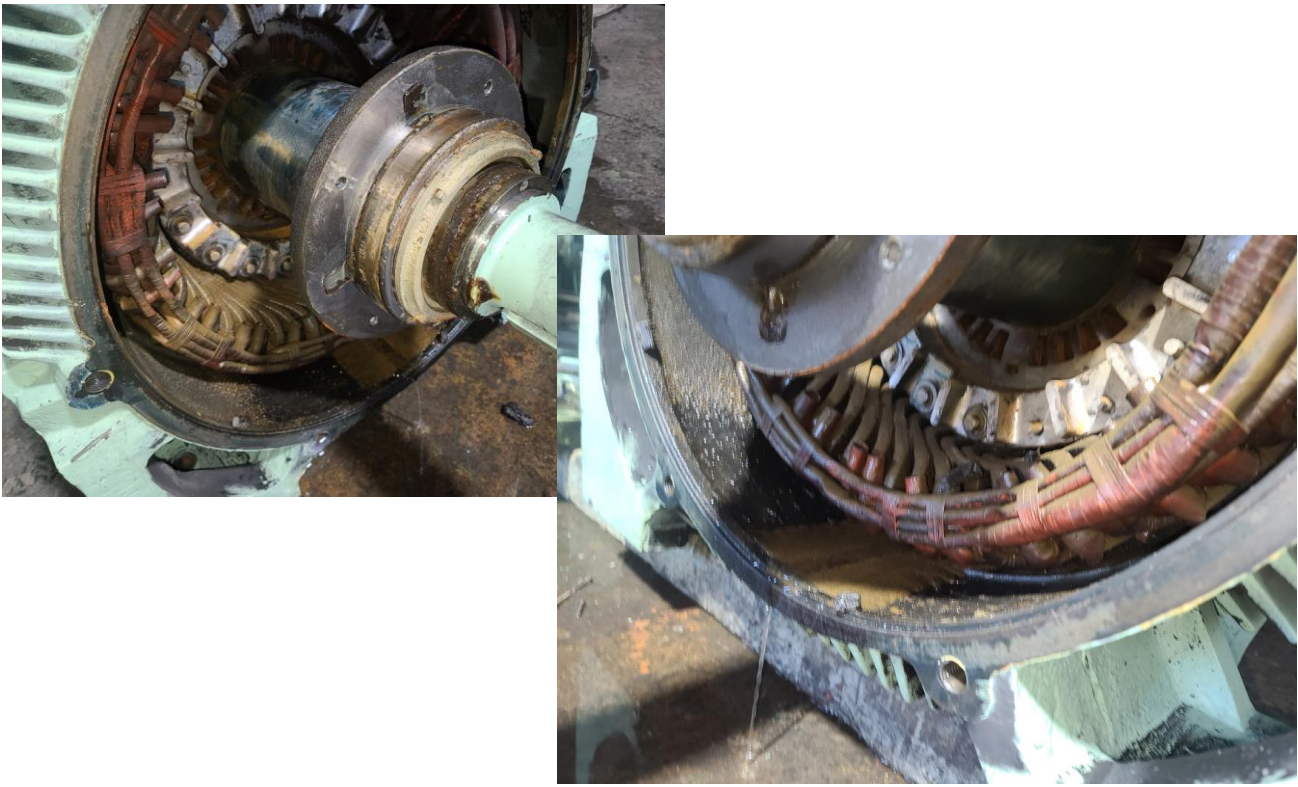
분해실시	MOTOR내부 BEARING 높이만큼 침수 상태
작업공정	AC MOTOR 600KW 6P 입고검사 A

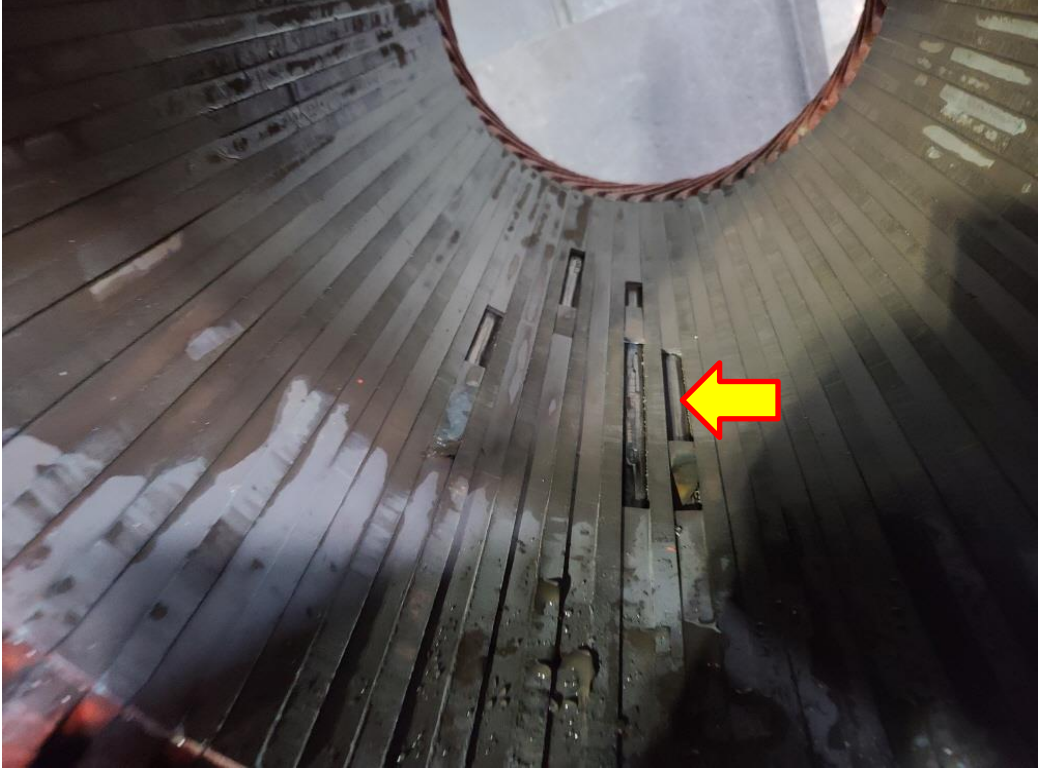
STATOR 권체	권선고정용 윗지 일부 마모로 없음

STATOR 권체	건조 후 윗지 없는 부분 EPOXY MOULDING 실시

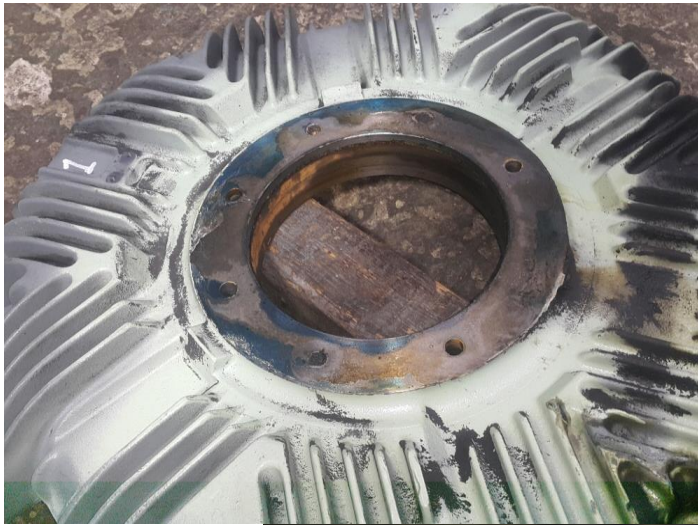
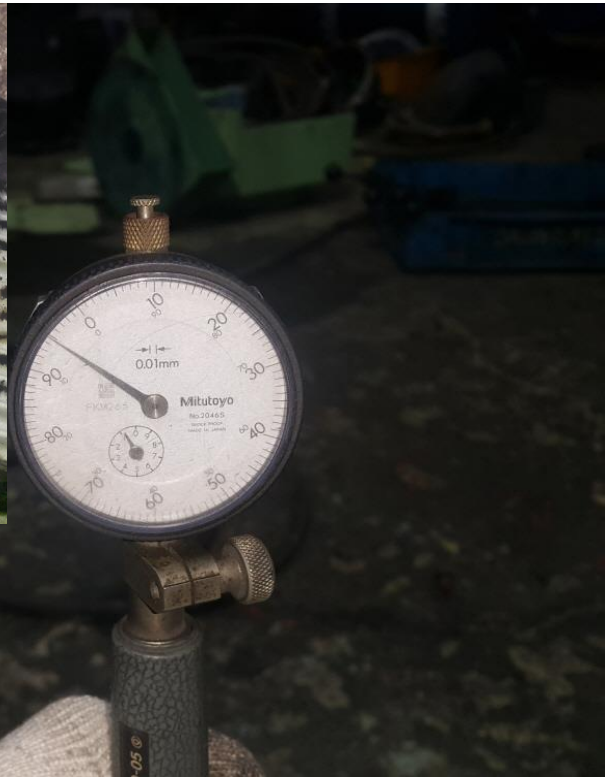
BRACKET A

부하측 HOUSING 측정치 5/100으로 불량

BEARING의 흐름현상으로 발생하는 진동으로 모든사고의 원인이 될수 있습니다.

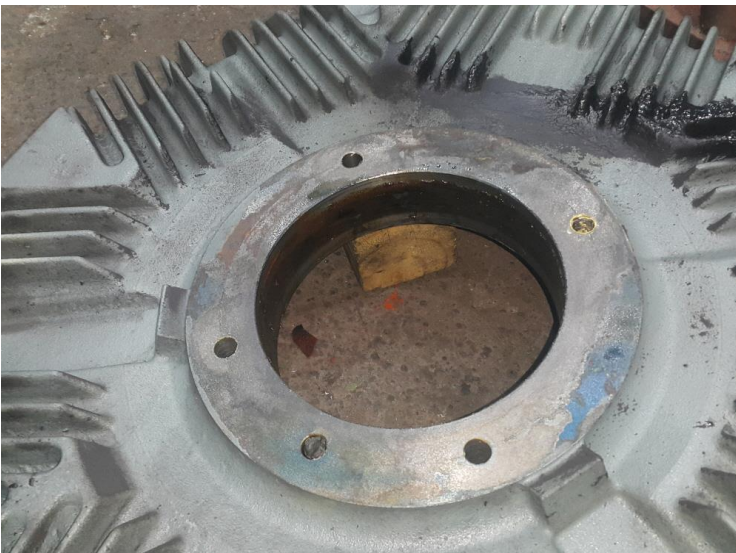
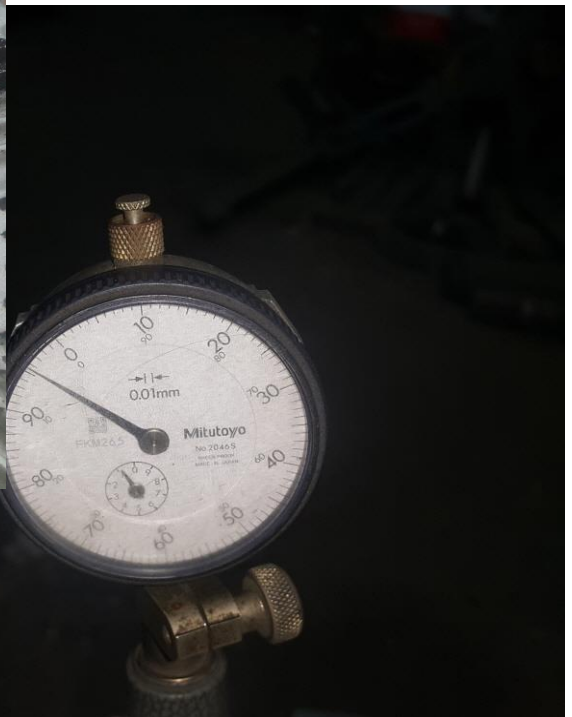
BRACKET A

반 부하측 HOUSING 측정치 5/100으로 불량

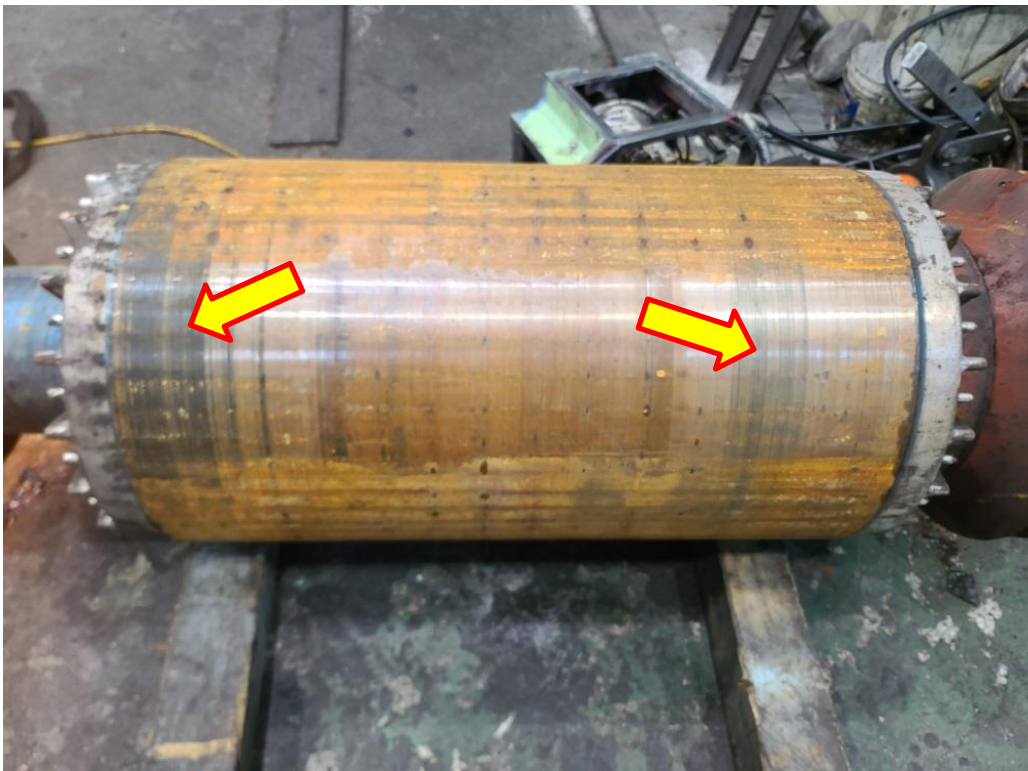
ROTOR

언젠가부터 지속적으로 윗지와 마찰현상이 있었던 것으로 보임

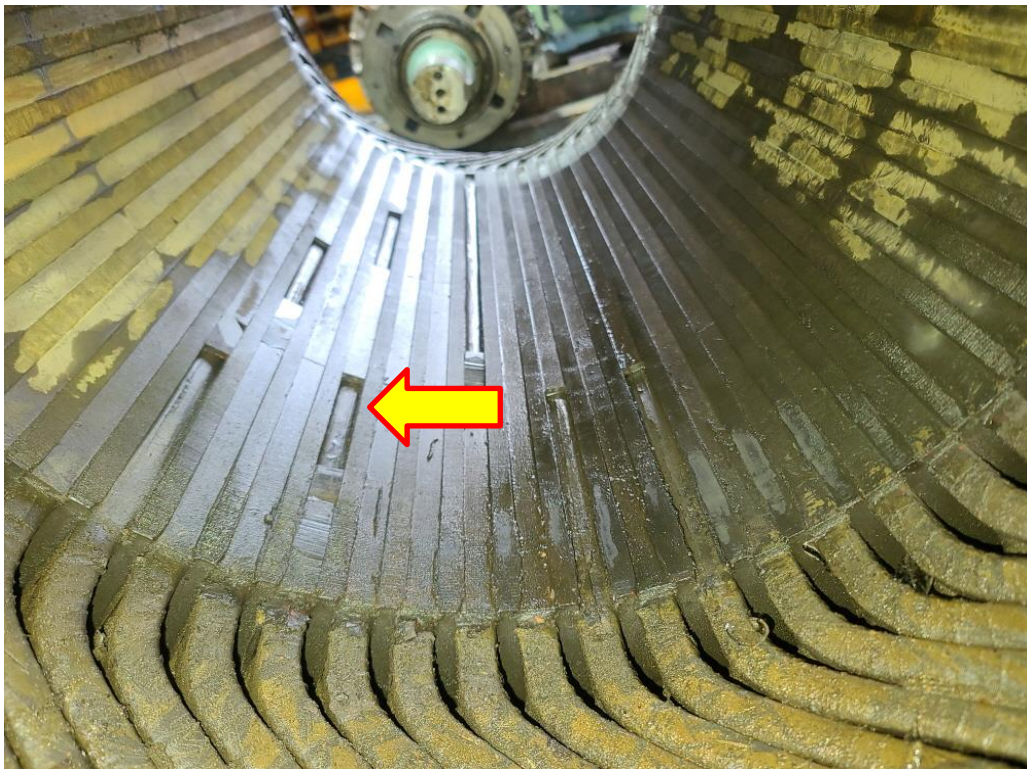
STATOR 권체

권선고정용 윗지 일부 없음

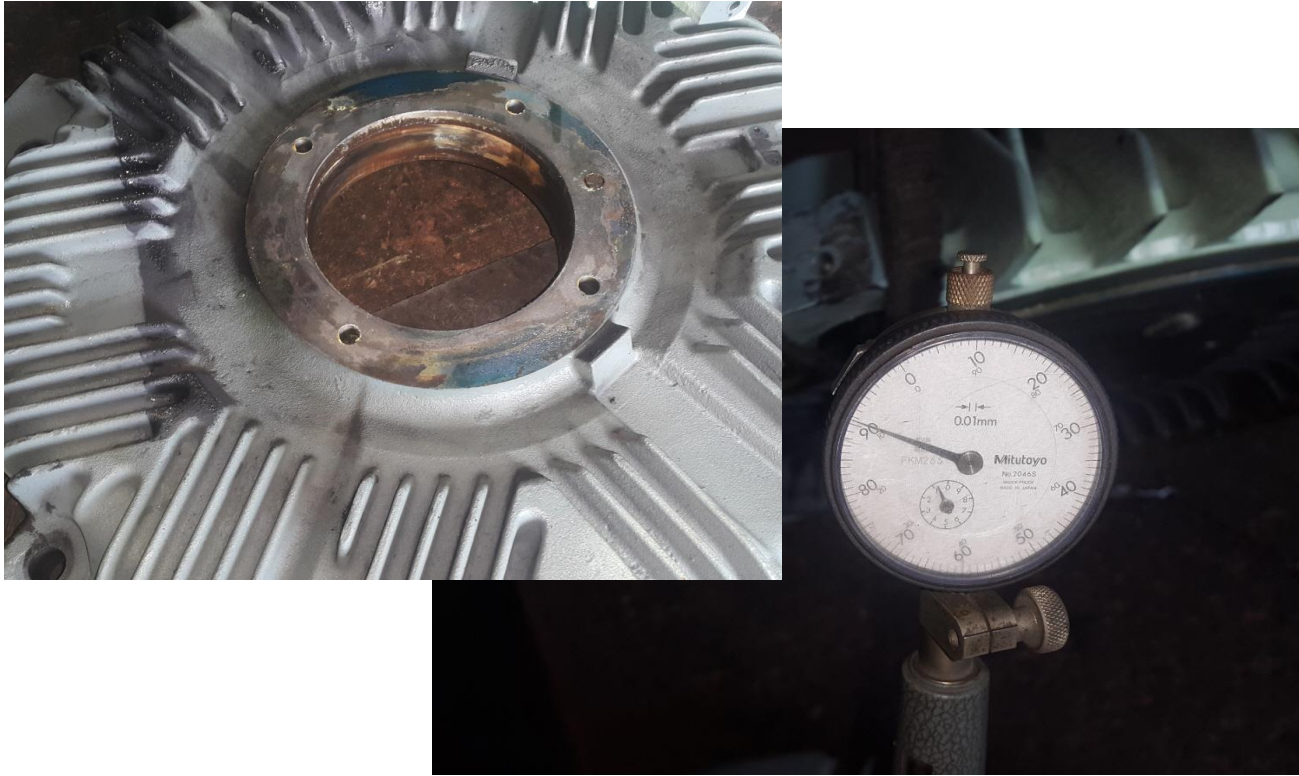
BRACKET	부하측 HOUSING 측정치 9/100으로 불량
작업공정	AC MOTOR 600KW 6P 입고검사 B

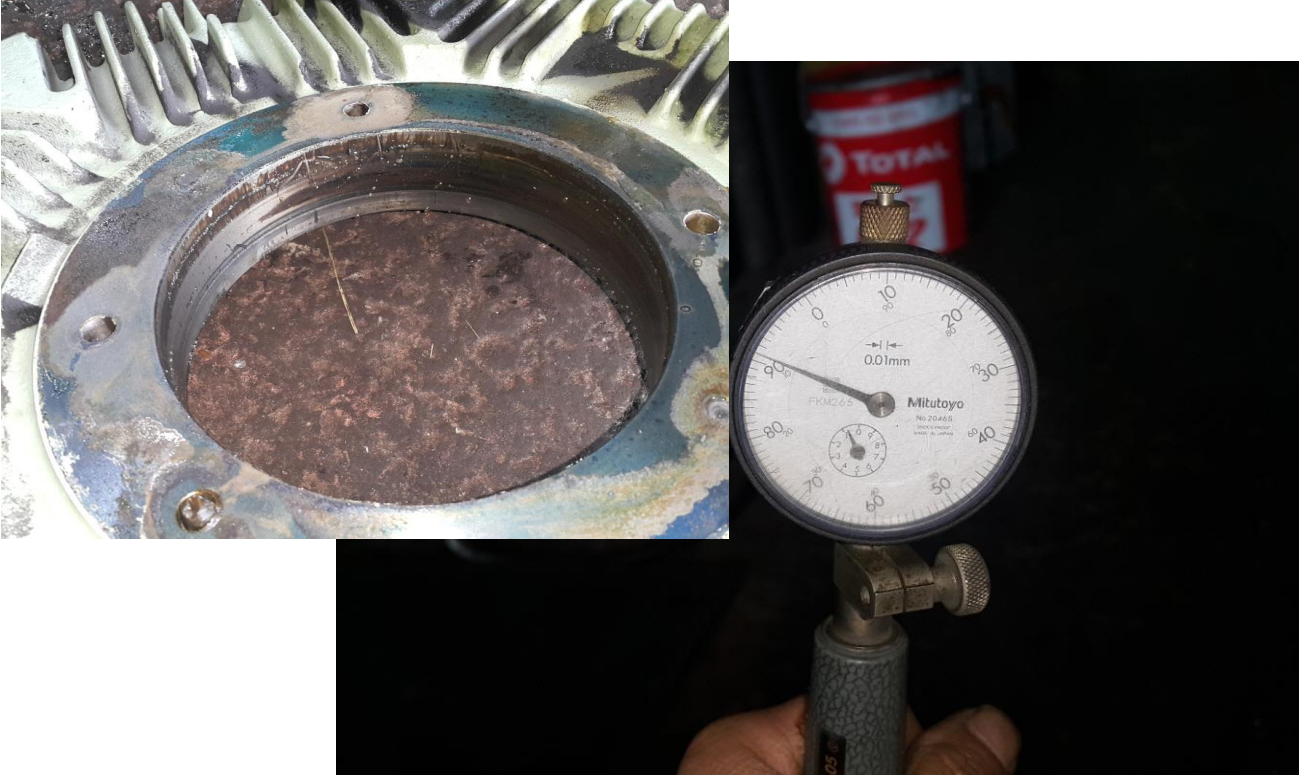
BRACKET	반 부하측 HOUSING 측정치 9/100으로 불량

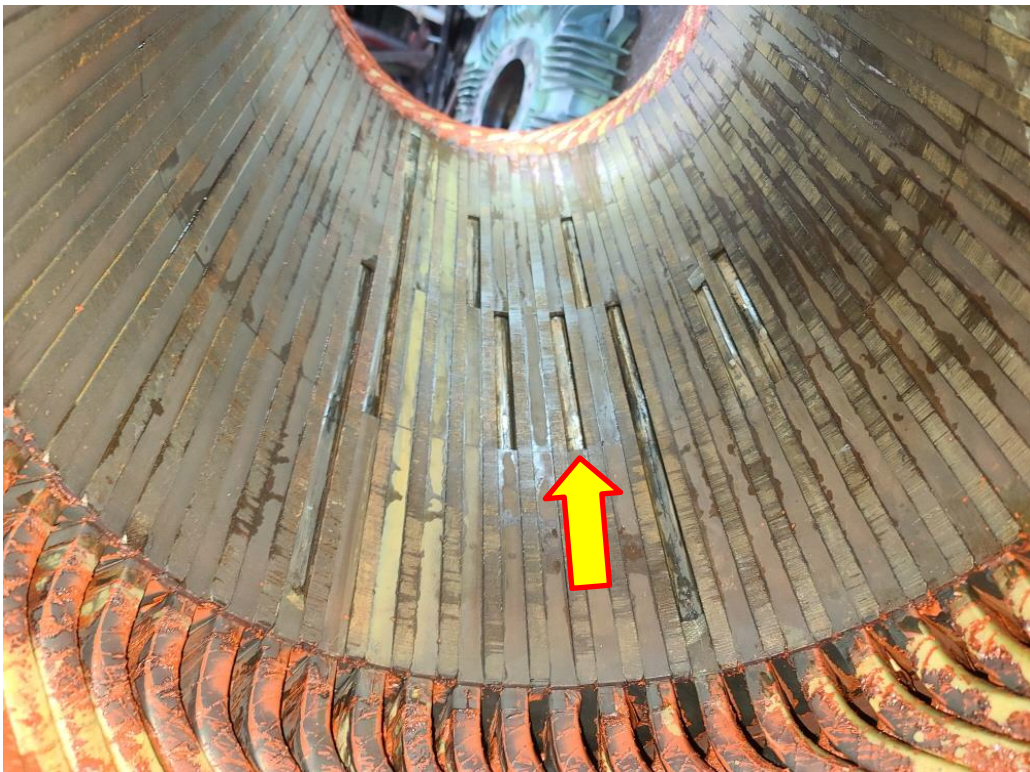
STATOR 권체

권선고정용 윗지 일부 없음

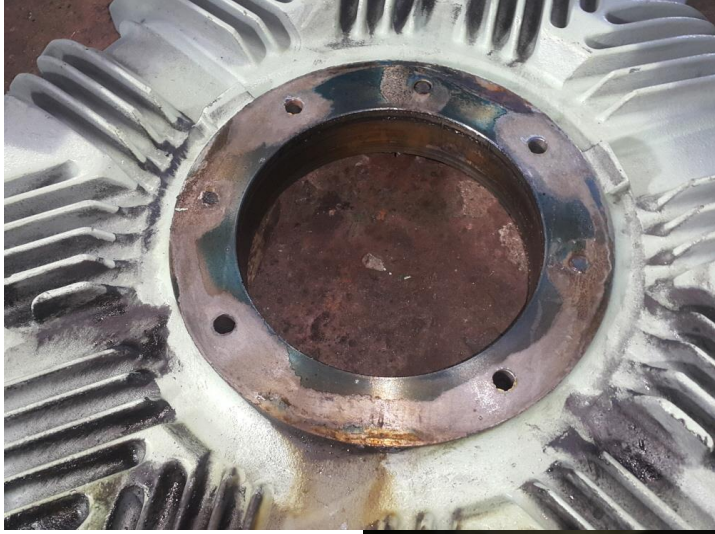
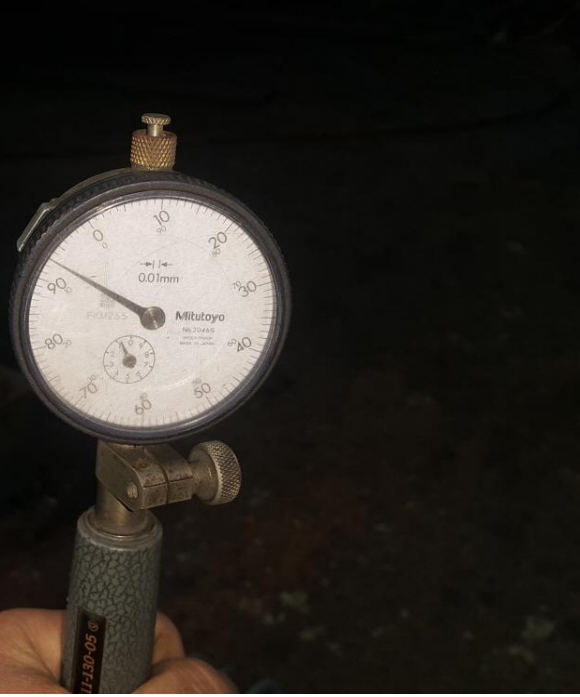
BRACKET	부하측 HOUSING 측정치 7/100으로 불량
작업공정	AC MOTOR 600KW 6P 입고검사 1

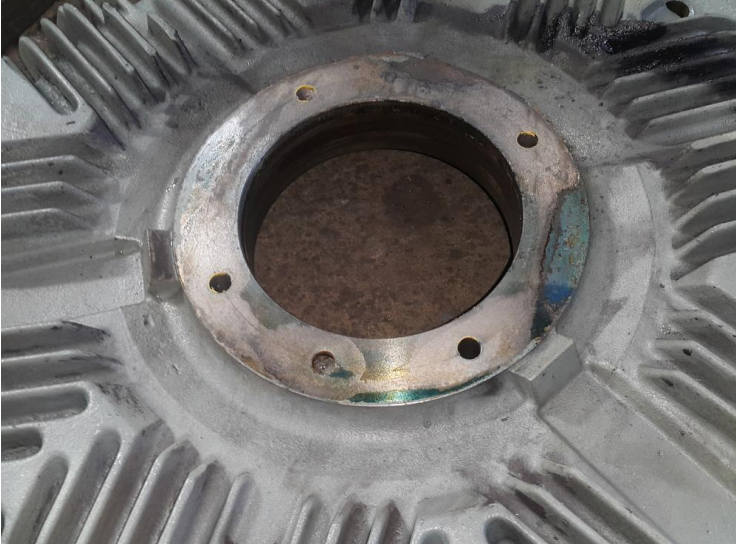
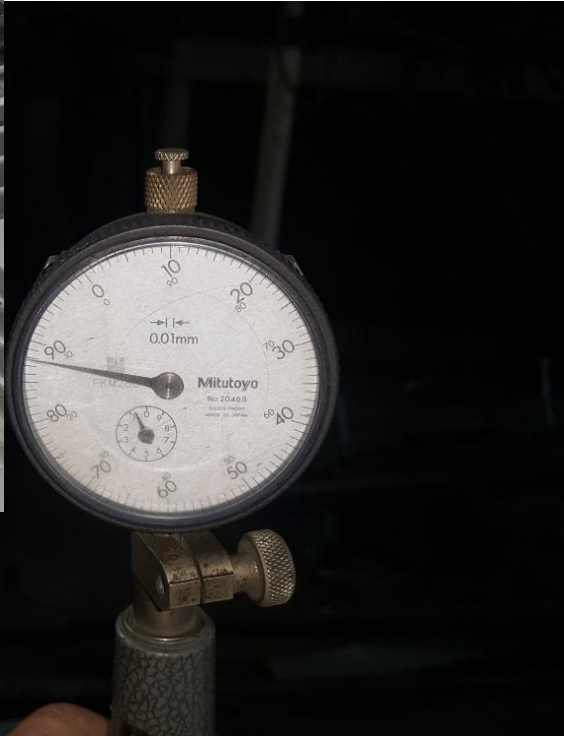
BRACKET	반 부하측 HOUSING 측정치 12/100으로 불량

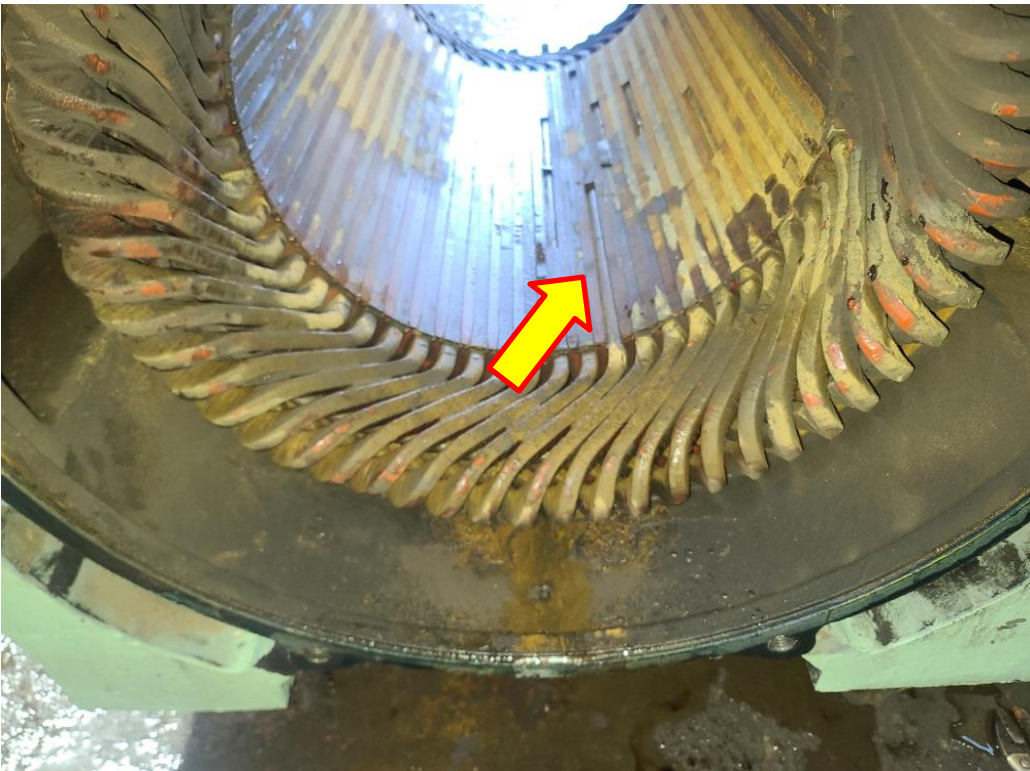
STATOR 권체

권선고정용 윗지 일부 없음

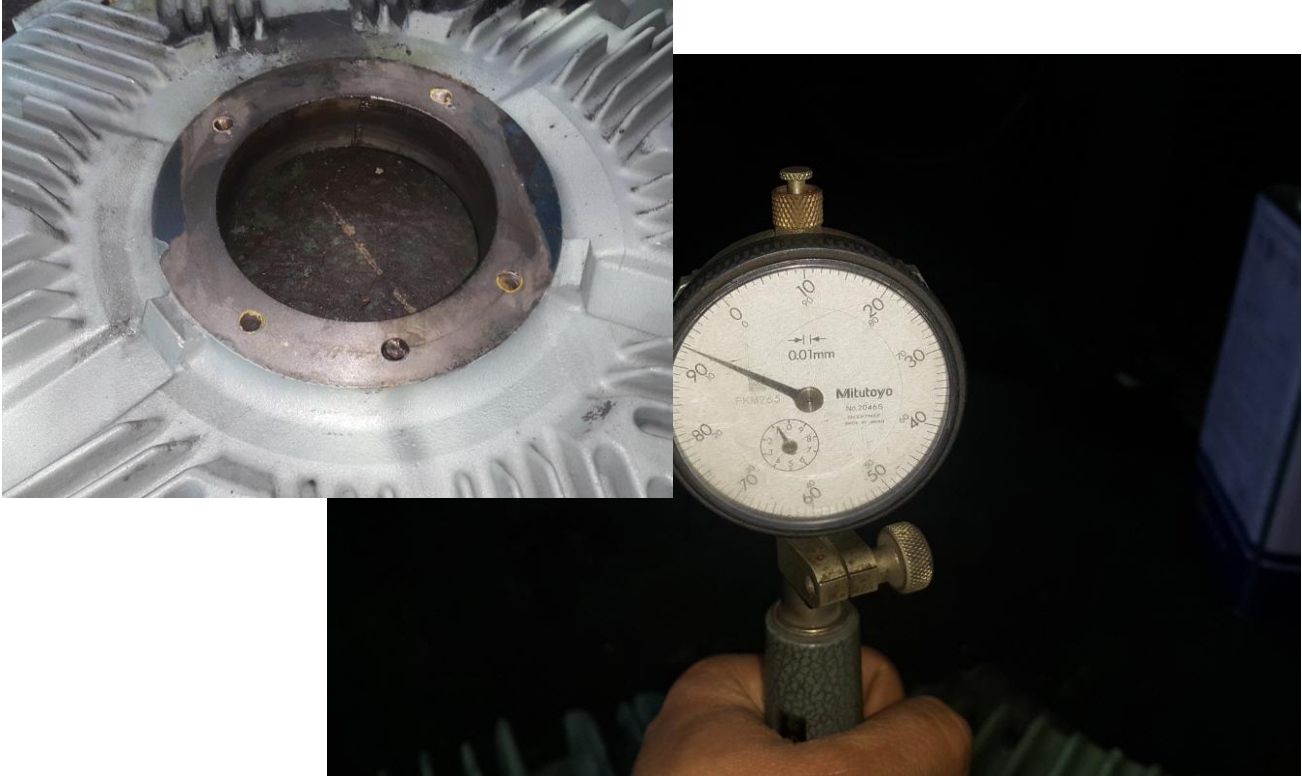
BRACKET	부하측 HOUSING 측정치 7/100으로 불량
작업공정	AC MOTOR 600KW 6P 입고검사 1-1

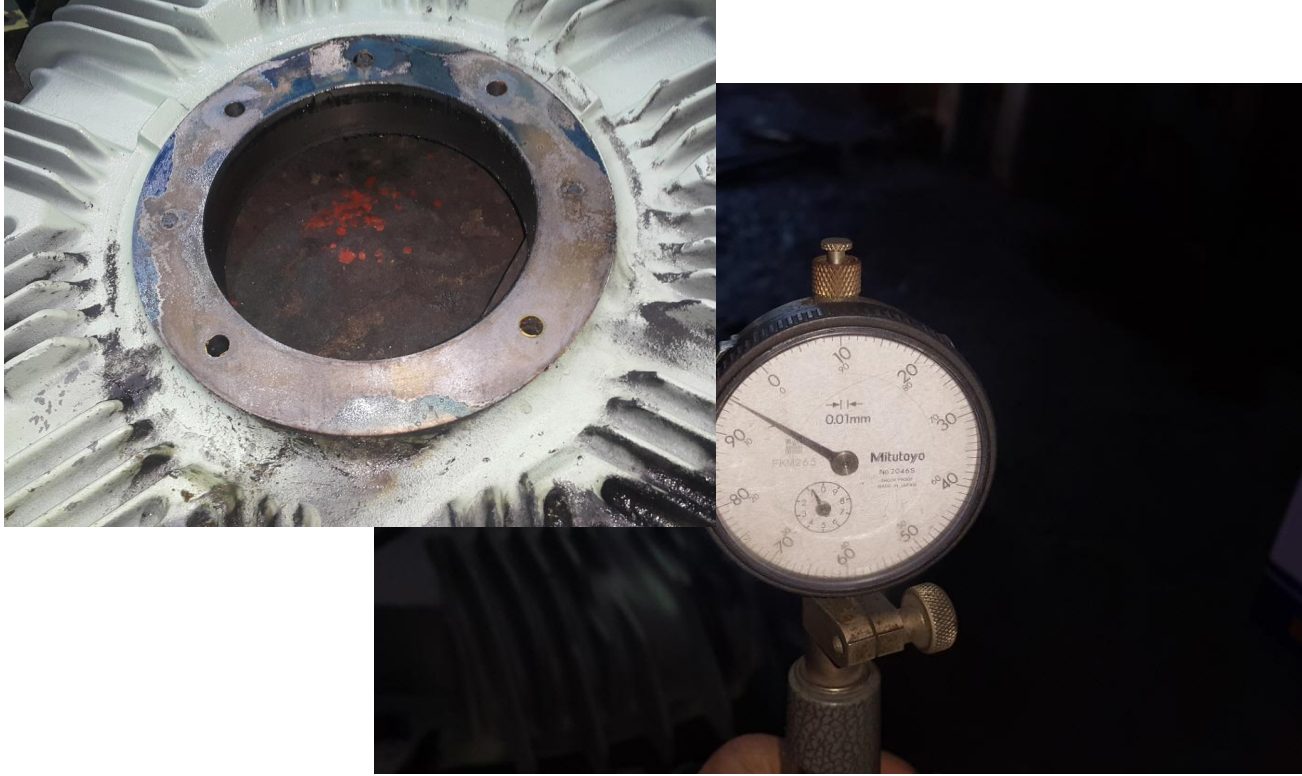
BRACKET	반 부하측 HOUSING 측정치 5.5/100으로 불량
