# 작업공정사진철

고객명: (주)  
공사명: 침수 MOTOR OVERHAUL 4대

규격: AC MOTOR 3300V 600KW 6P

REPAIR 내역: 분해 조립 및 조립부품 불순물 CLEANSING  
INSULATING VARNISH DIPPING DRYING  
양측 HOUSING METALLIZING 연마 8EA  
BEARING 교환  
입 출고검사 시운전 TEST 및 COLOR PAINTING

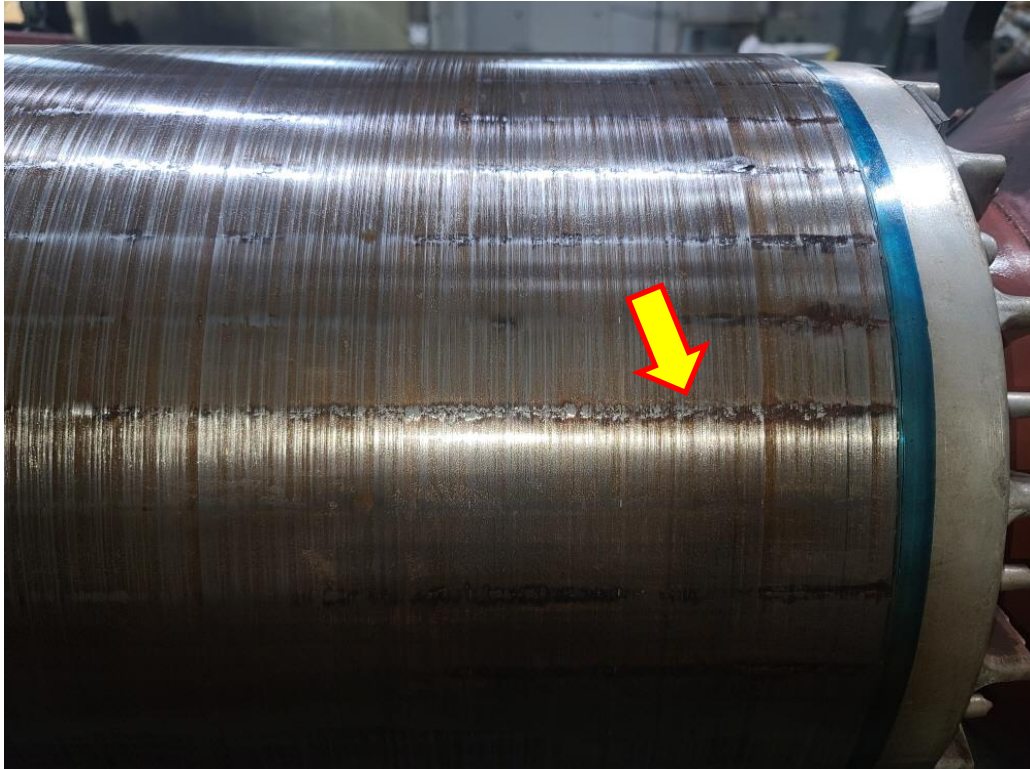
ROTOR 1

DIECASTING된 BAR의 CORE 내부적인 이상유 무 판단 불가하나

발열로 보이는 현상이있어 부하운전 중 CURRENT상승 등 CHECK관리 필요함

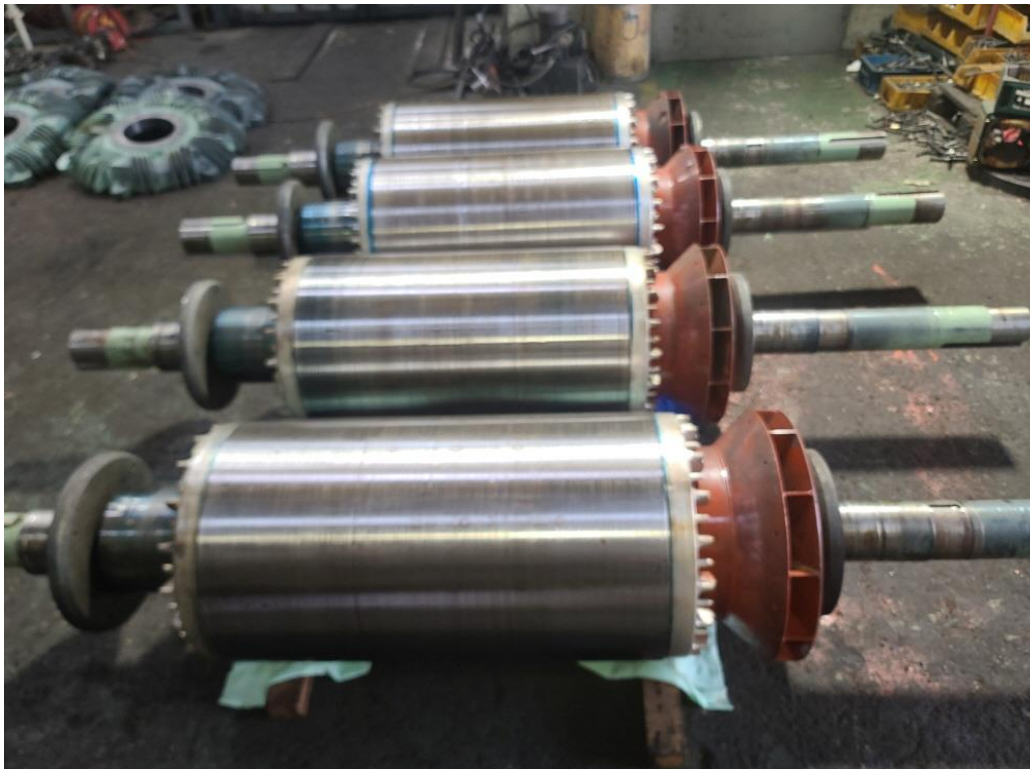
ROTOR

4대모두 차이가 있긴하나 BAR의 부식인지 내부확인 은 불가함

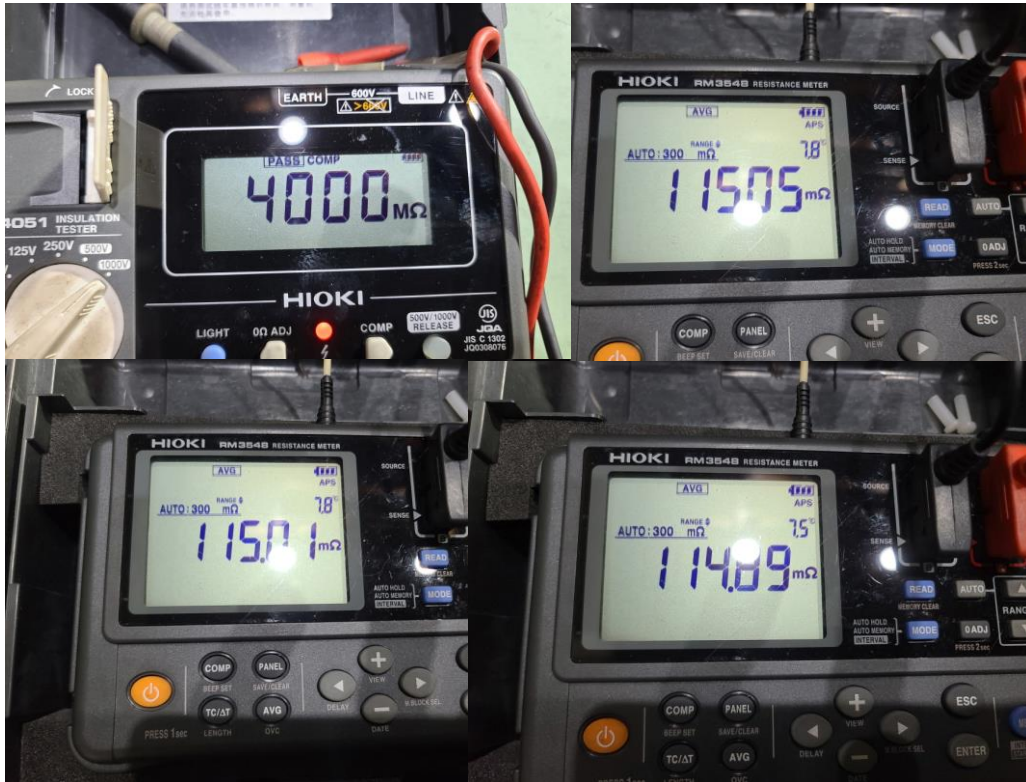
출고검사 A

절연저항 & 각 상별 권선저항

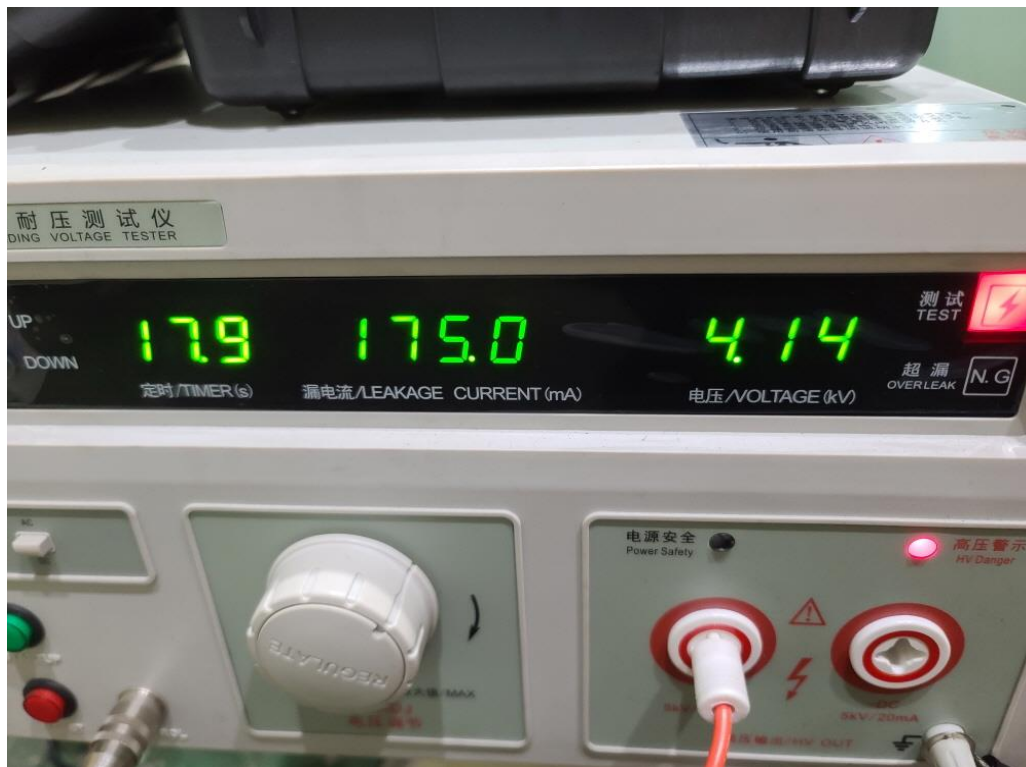
출고검사 A

절연내력 시험

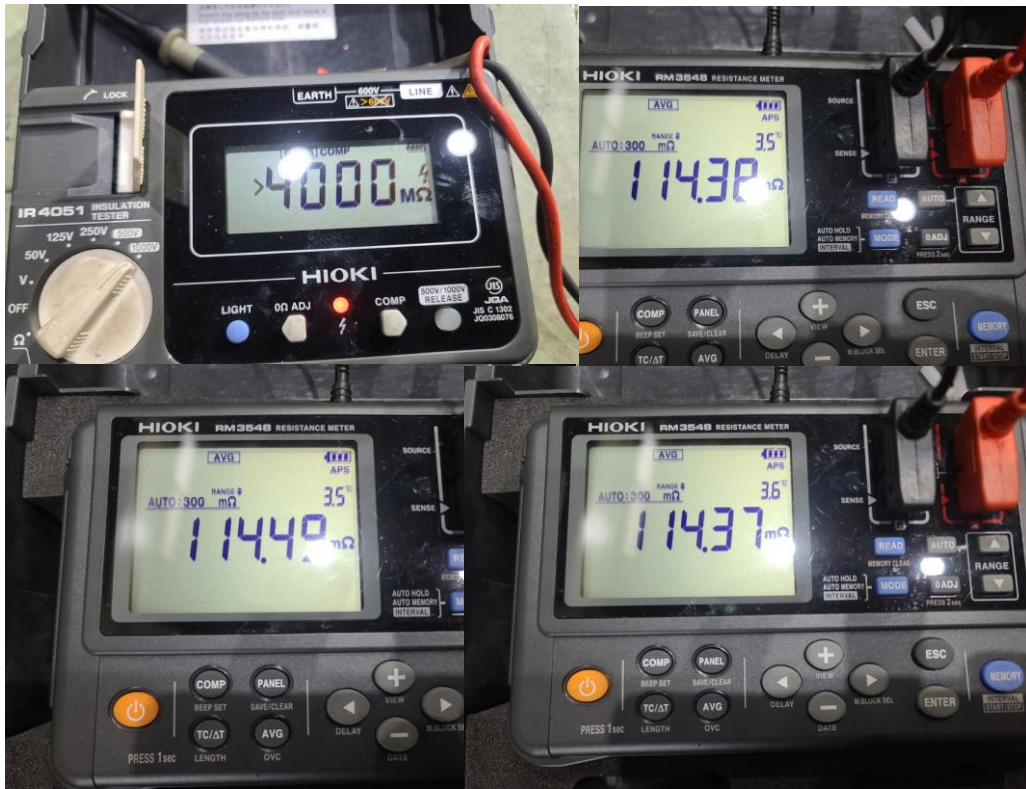
출고검사 B

절연저항 & 각 상별 권선저항

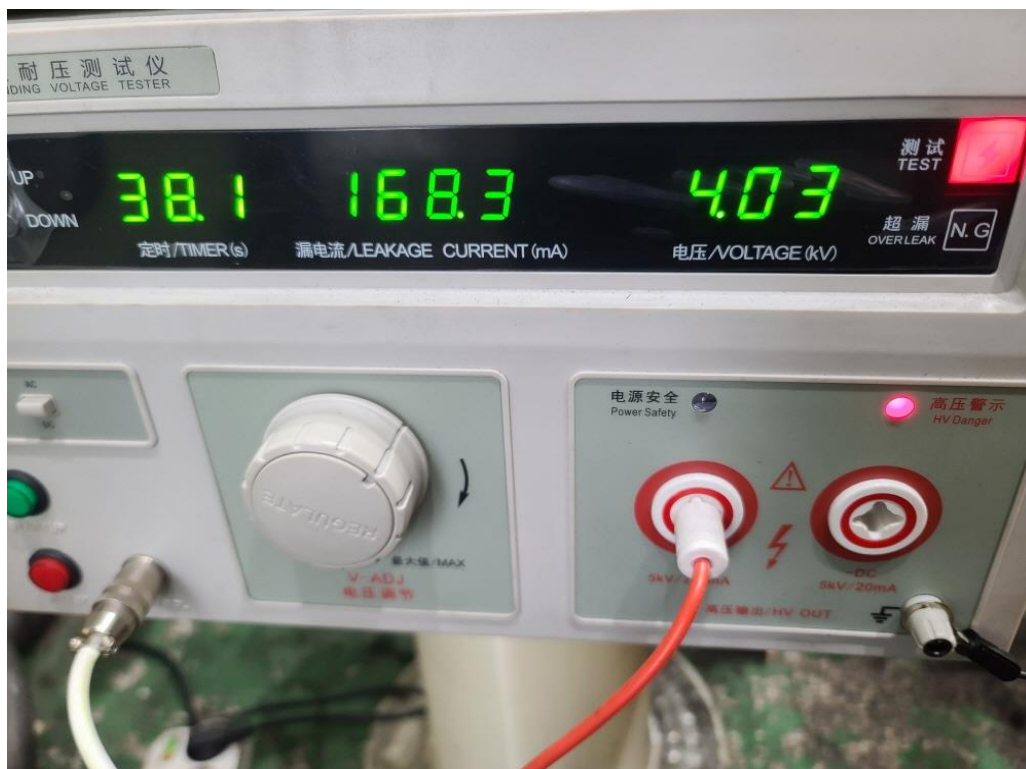
출고검사 B

절연내력 시험

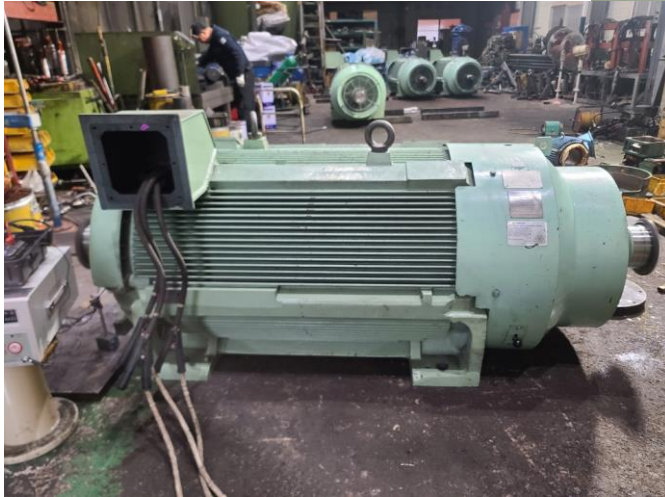
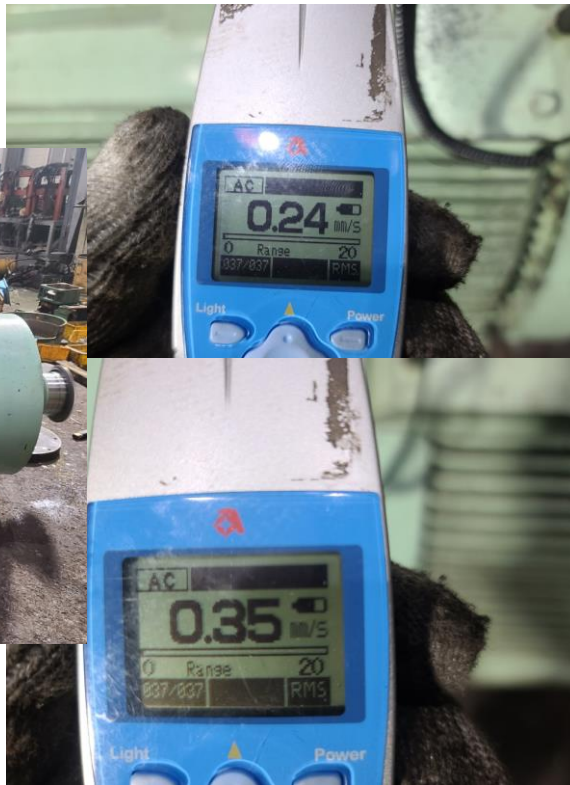
출고검사 B

시운전 TEST 실시 및 진동검사

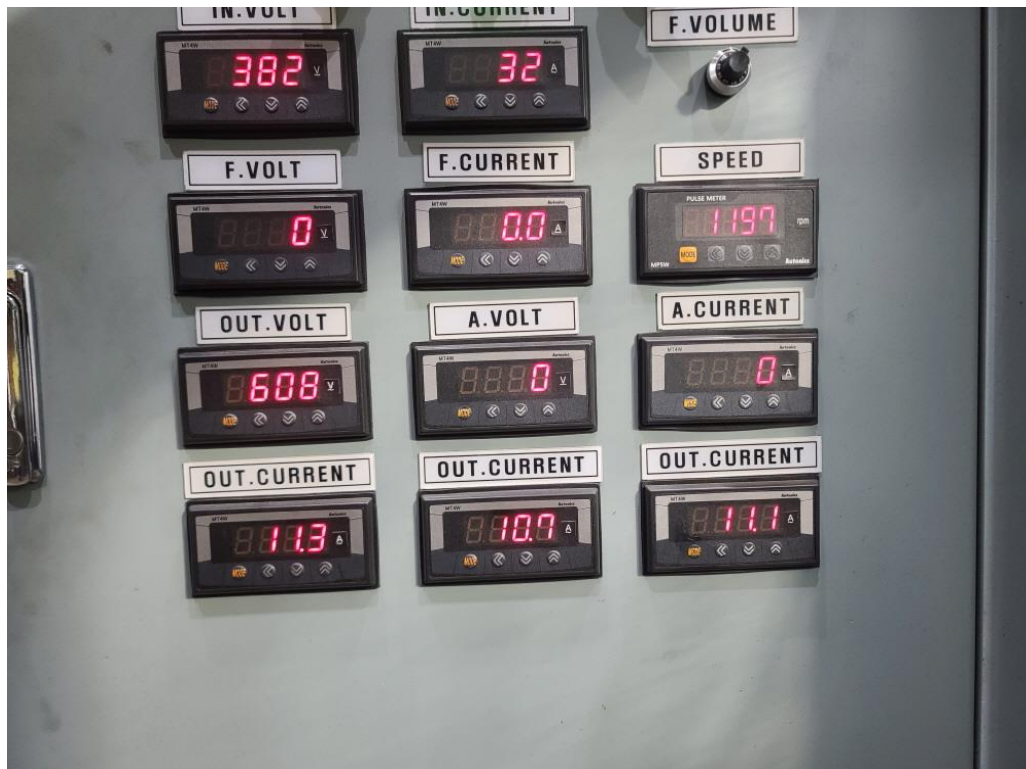
출고검사 B

당사 전력 사정으로 인하여 RUNNING TEST 만 실시

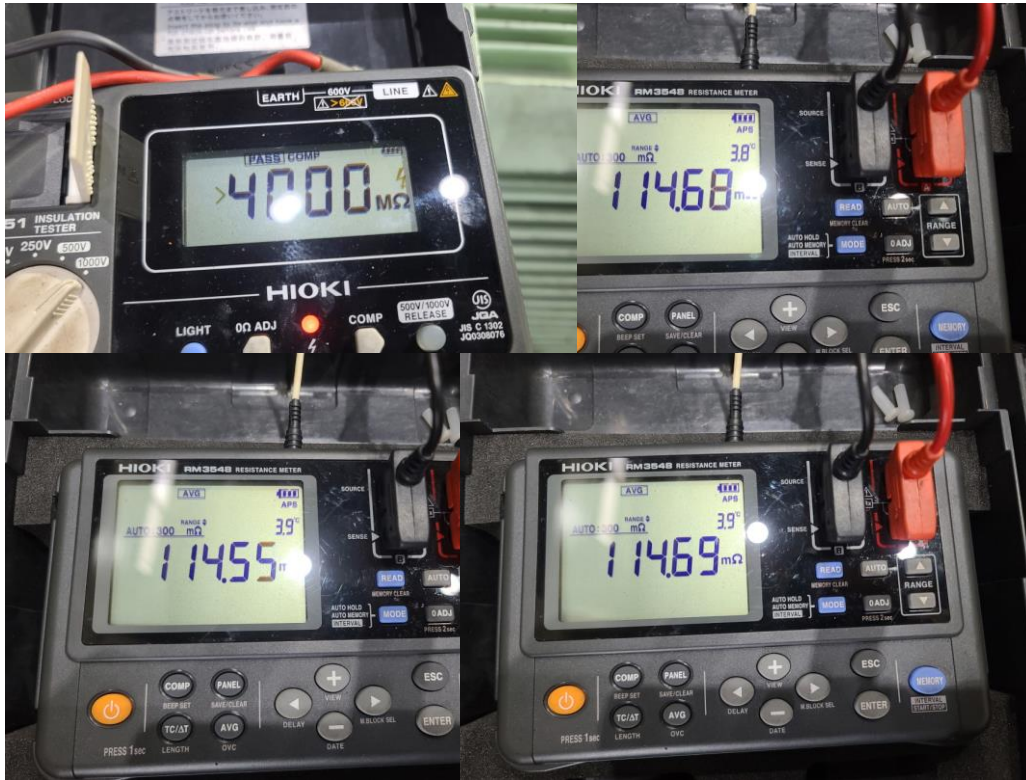
출고검사 1

절연저항 & 각 상별 권선저항

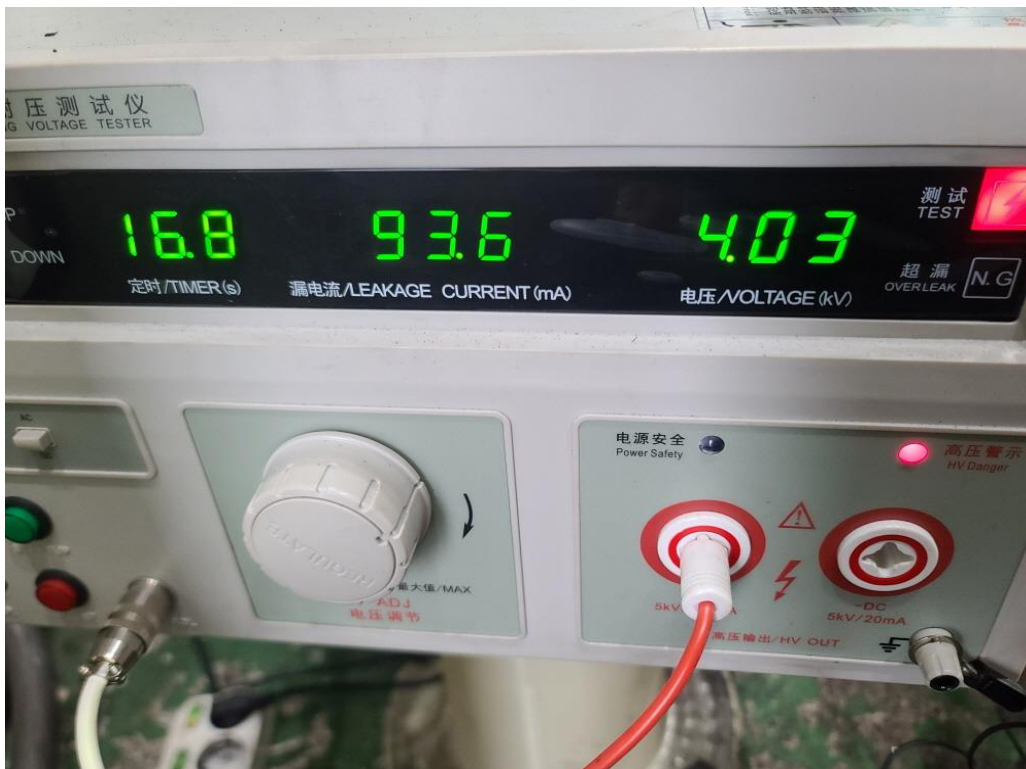
출고검사 1

절연내력 시험

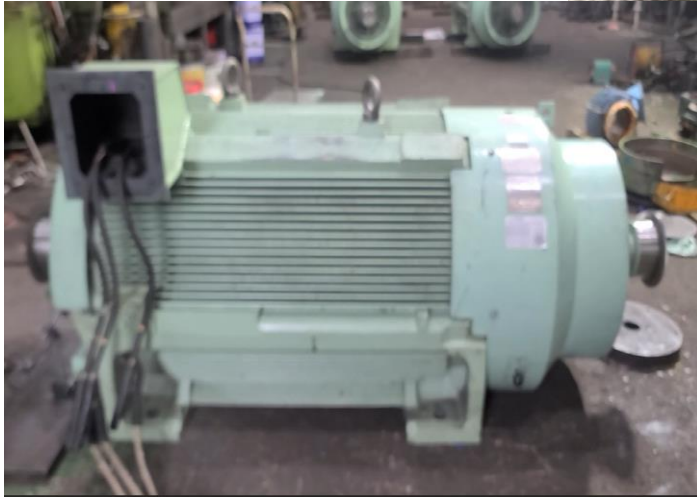
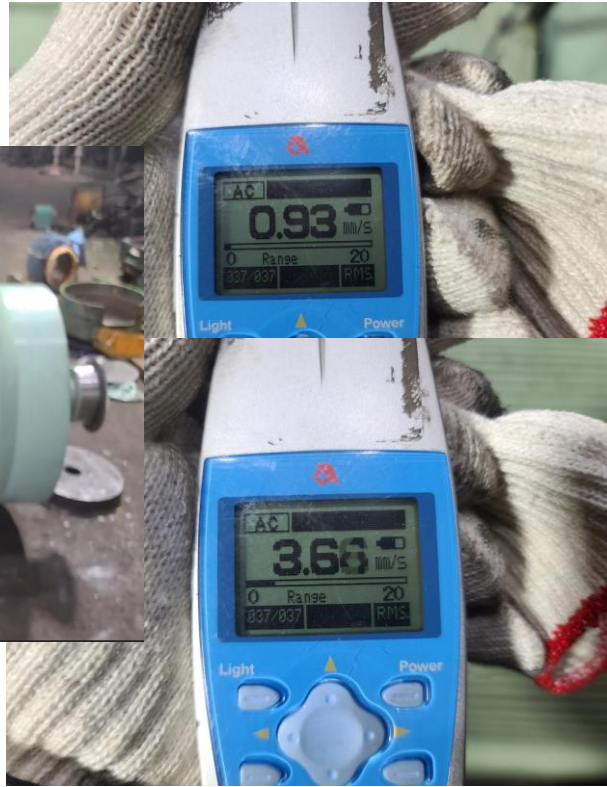
출고검사 1	시운전 TEST 실시 및 진동검사
--------	--------------------

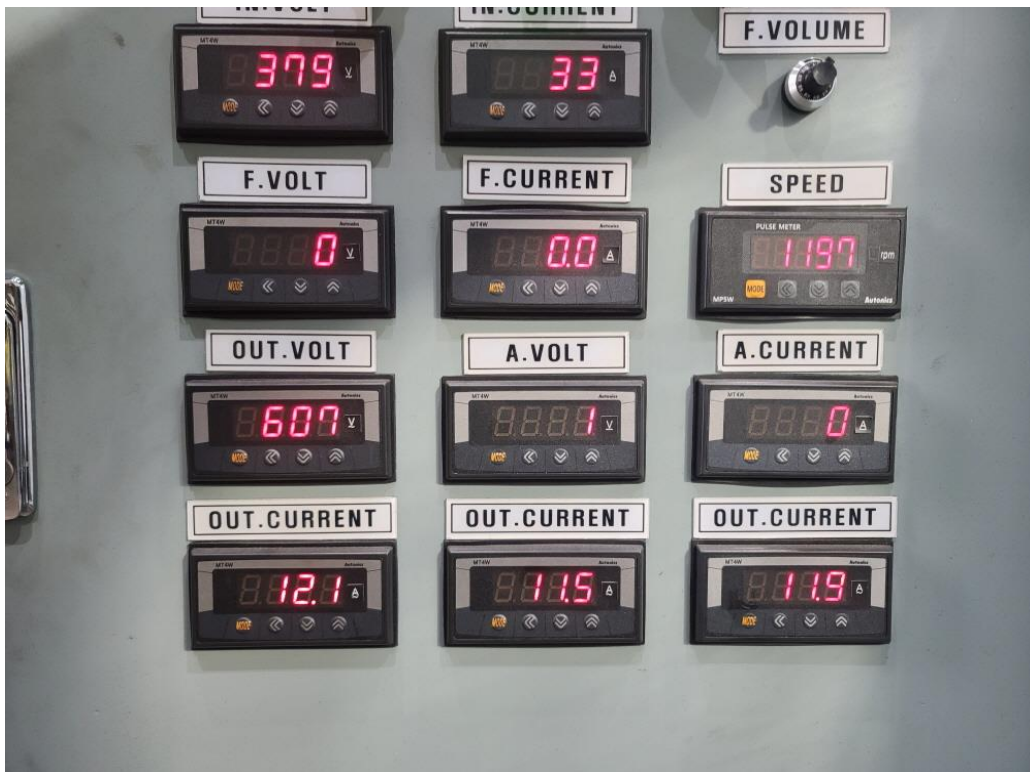
출고검사 1	4대 동등한 조건으로 운전한결과 1번의 기동TIME이 길어 ROTOR BAR의 이상이 의심됨으로 부하CURRENT가 상승되면 이상으로 판단해야 됨
--------	---

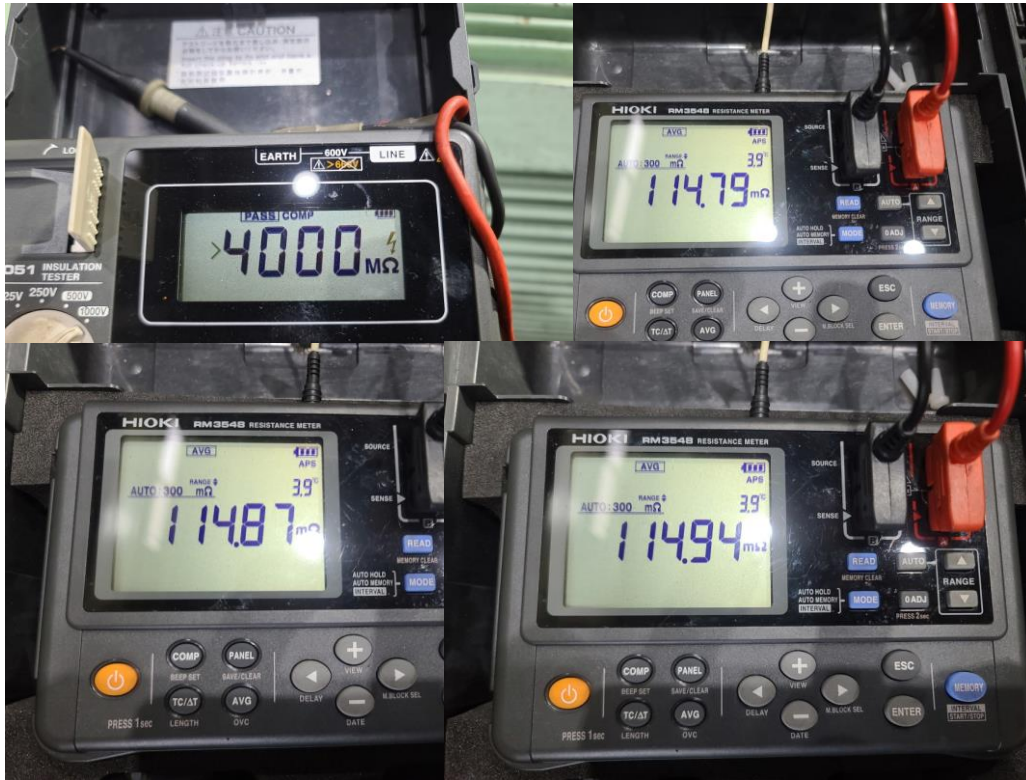
출고검사 1-1

절연정 & 각 상별 권선저항

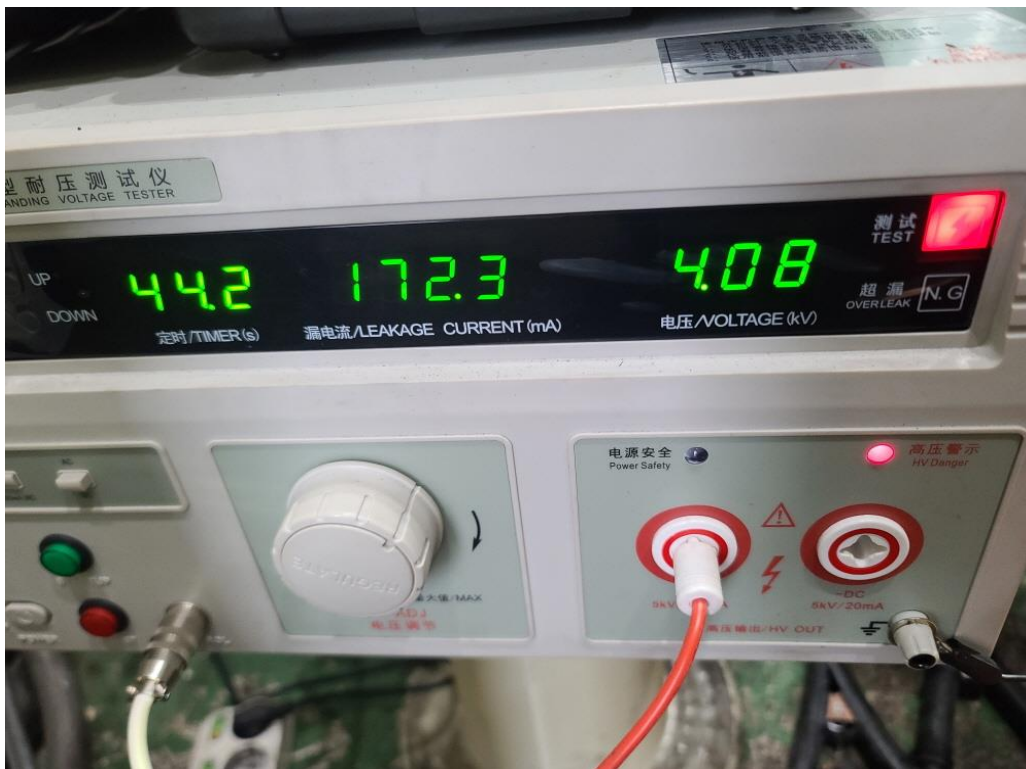
출고검사 1-1

절연내력 시험

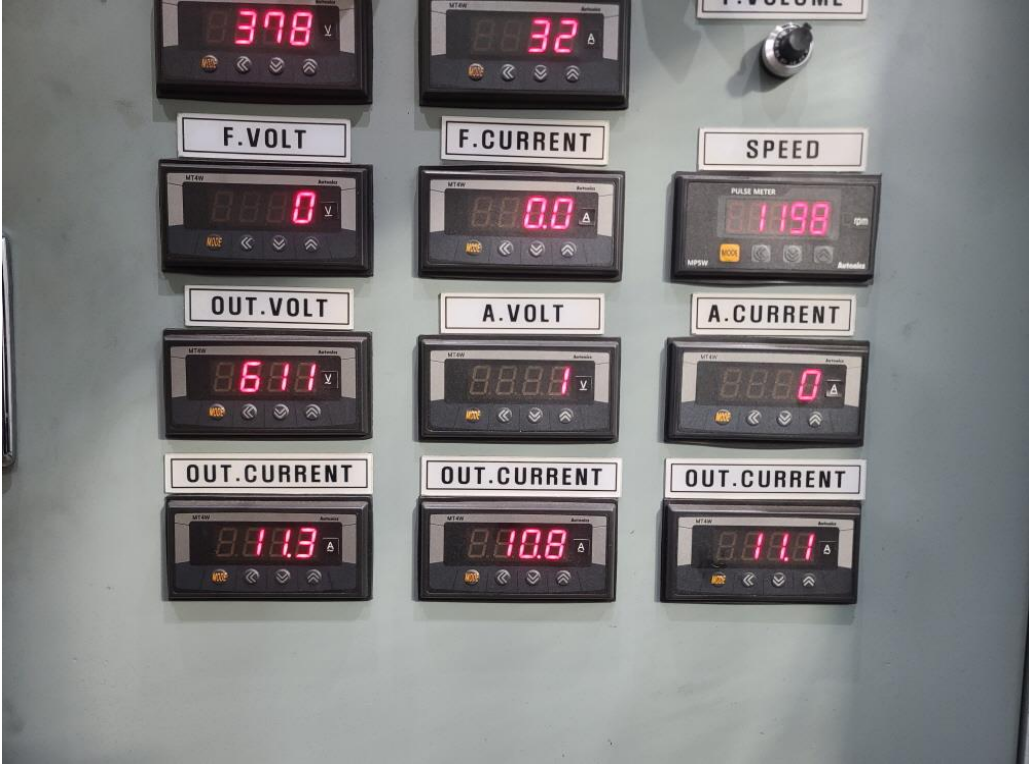
출고검사 1-1	당사 전력 사정으로 인하여 RUNNING TEST 만 실시
