작업공정사진철

고객명: (주)
공사명: AIR COMPRESSOR MOTOR

규격: AC MOTOR 3300V 485KW 2P

REPAIR 내역: 분해 조립 및 조립부품 불순물 CLEANSING
INSULATING VARNISH DIPPING DRYING
BALANCING 및 UNBALANCE교정
반 부하측 HOUSING METALLIZING 연마
부하측 SHAFT BEARING부 연마
BEARING 교환
입 출고검사 시운전 TEST

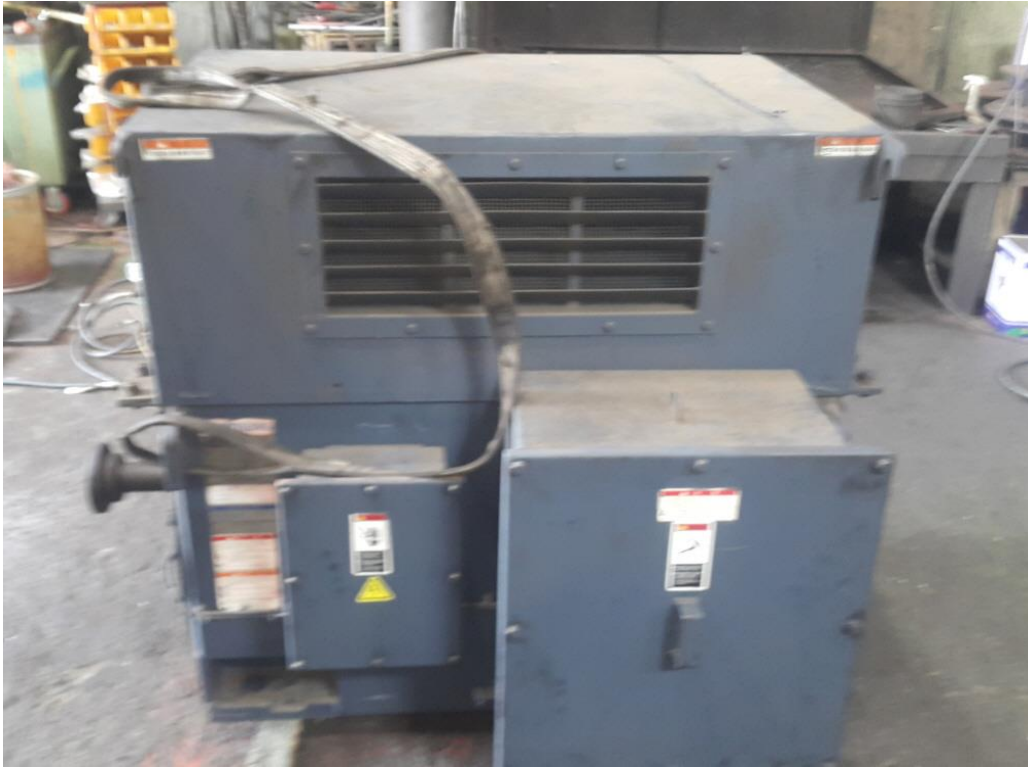
Ass'y

분해 전

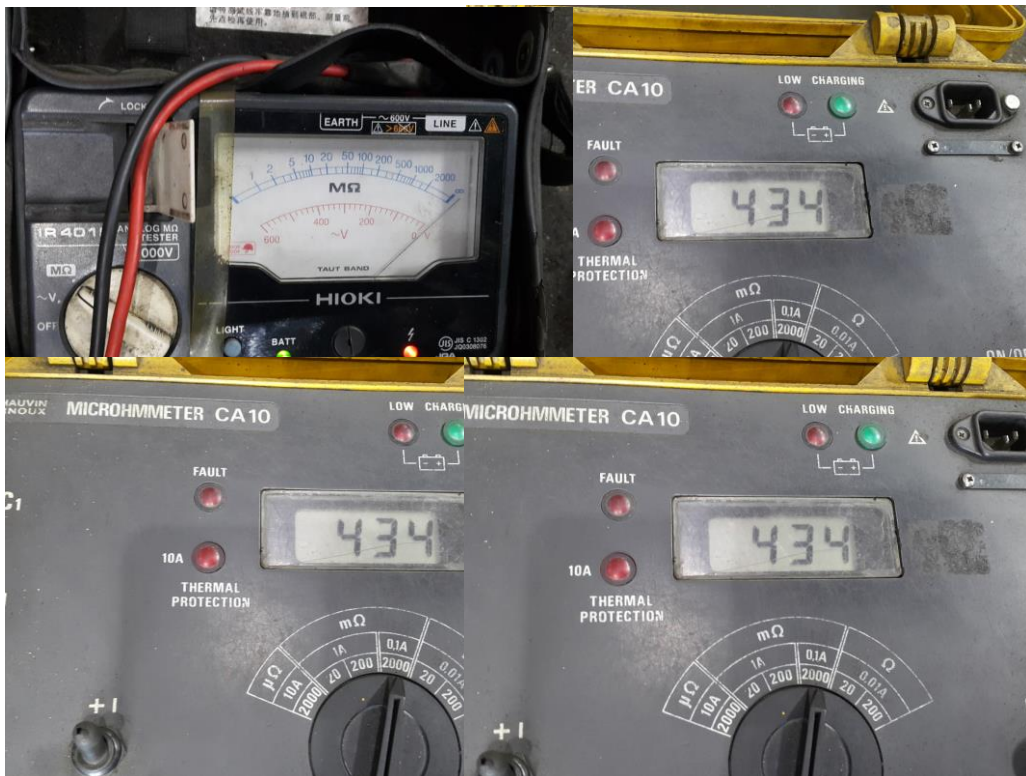
권선 검사

절연저항 & 각 상별 권선저항

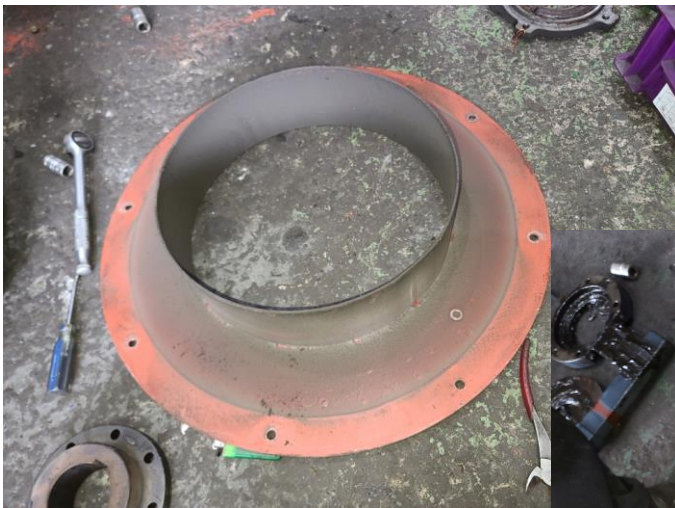
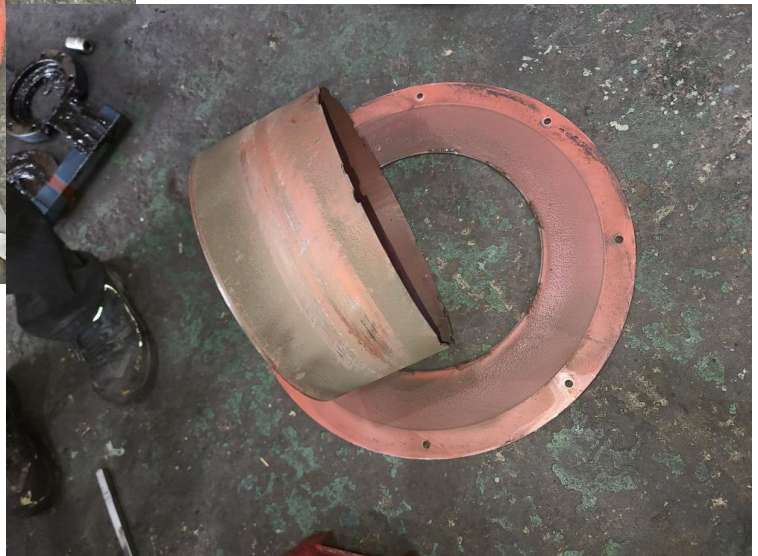
분해 실시

냉각 통풍로 반 부하측 파손

냉각 통풍로	WELDING 후 방청도장

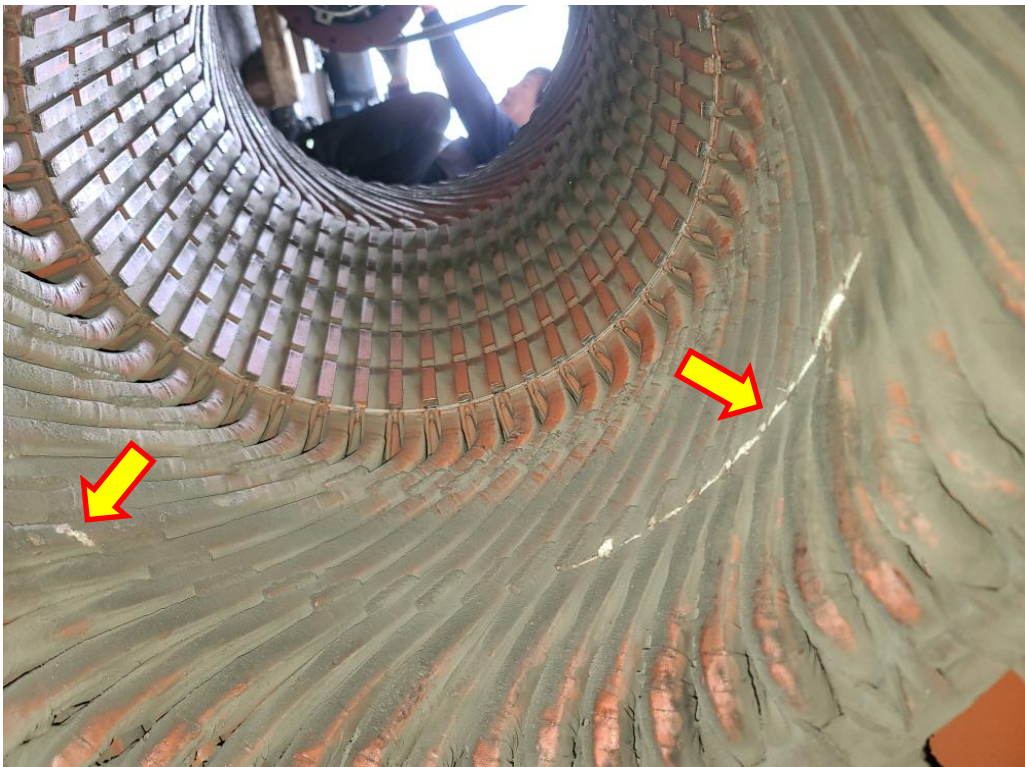
STATOR 권선

반 부하측 냉각 통풍로 파손으로 인하여 SCRATCH현상 발생
되었으나 가동 중단으로 인해 INSULATOR 정상품질 유지 됨

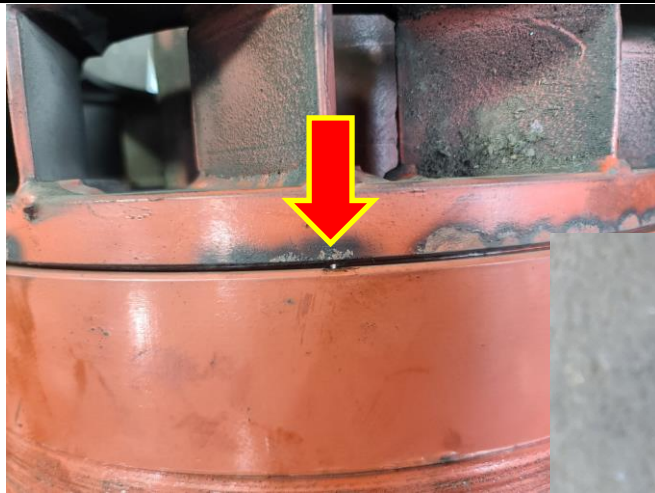
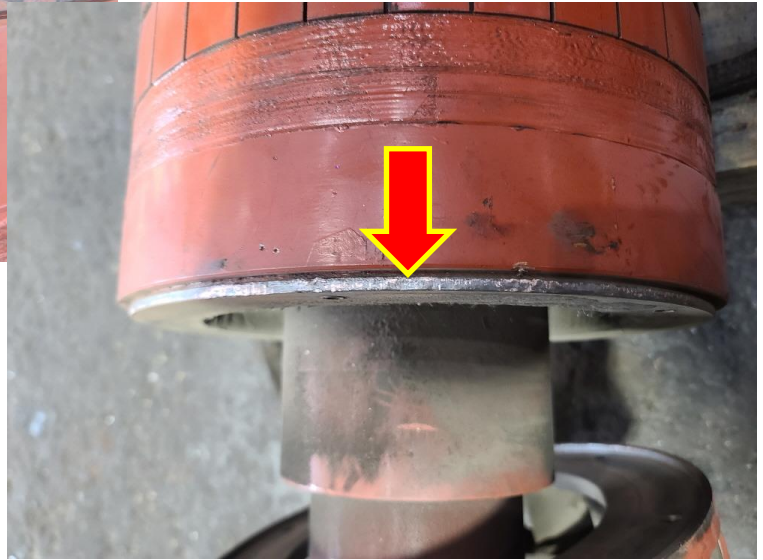
ARC부 순환 FAN 취의 후

ROTOR	진동으로 인하여 내부FAN의 고정BOLT가 느슨해져 흔들리면서 ARC발생
-------	--

입고검사 결과 BALANCING 및 UNBALACE교정이 필요한 것으로 판단 됨

ROTOR 내부 FAN	양면 모두 HIGH TENSION BOLT로 교체
작업공정	AC MOTOR 485KW 2P OVERHAUL

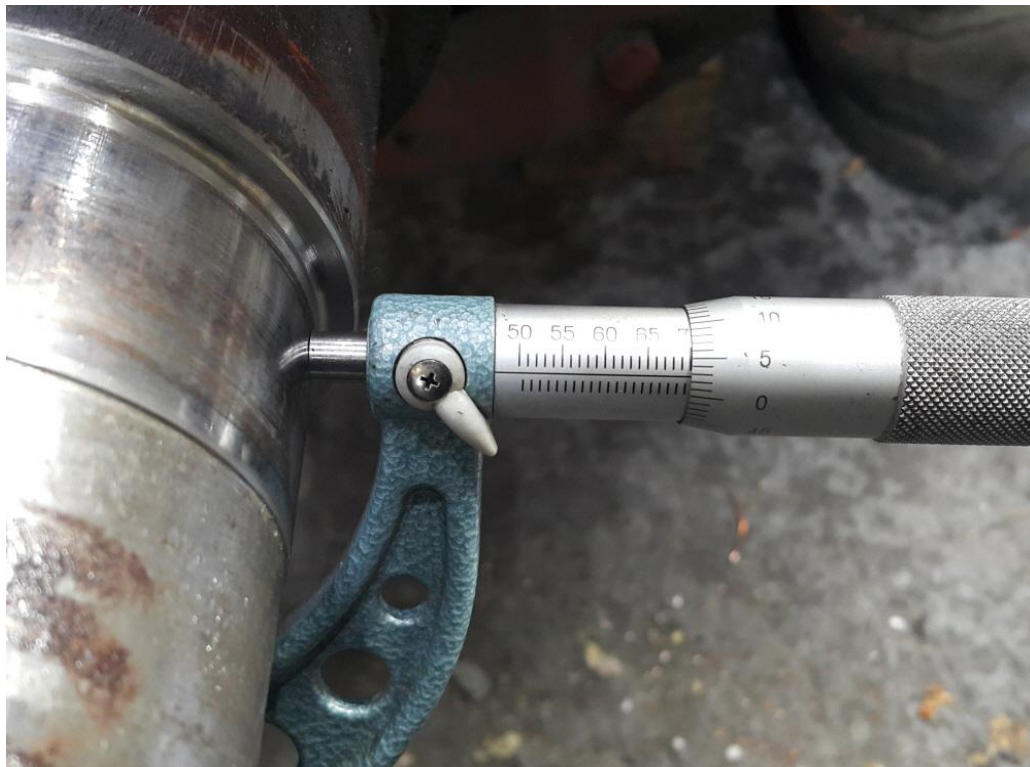
부하측	BEARING부 SHAFT공차 3/100으로서 1.5/100으로 수정 연마 필요
-----	--

부하폭	SHAFT BEARING 부 연마 후 검사 1.5/100
작업공정	AC MOTOR 485KW 2P OVERHAUL

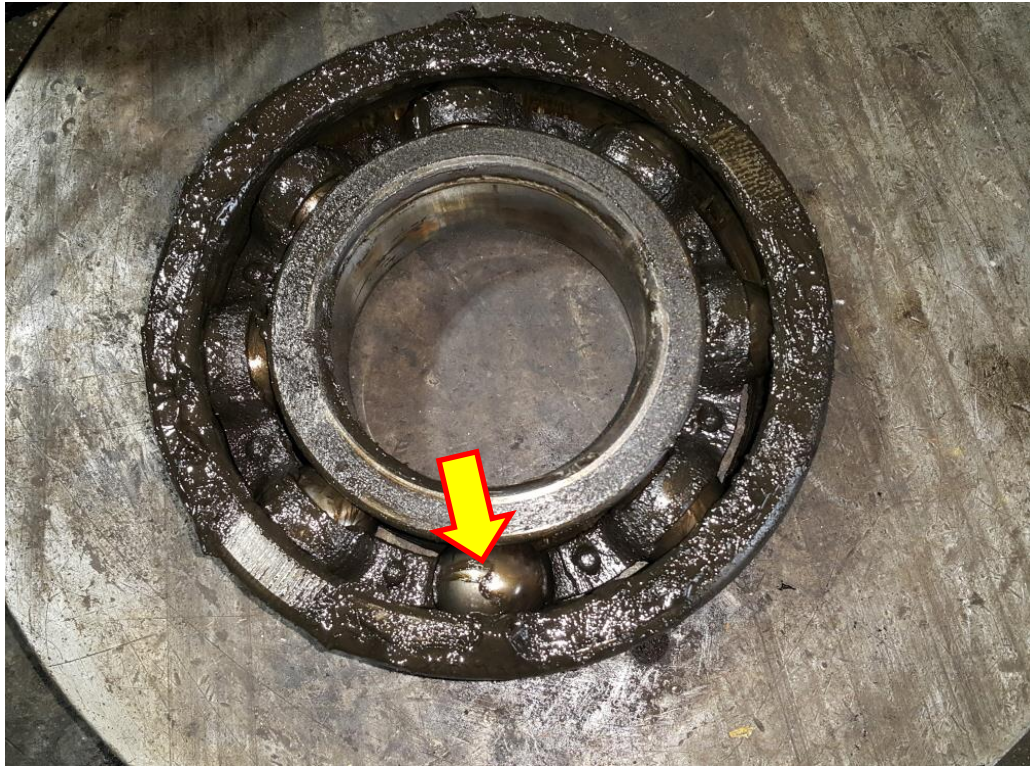
반 부하측

BEARING의 유지기 마모상태로 보아 그 한계점에 이르렀음
분석 결과 축 전류는 아닌 것으로 진단했음

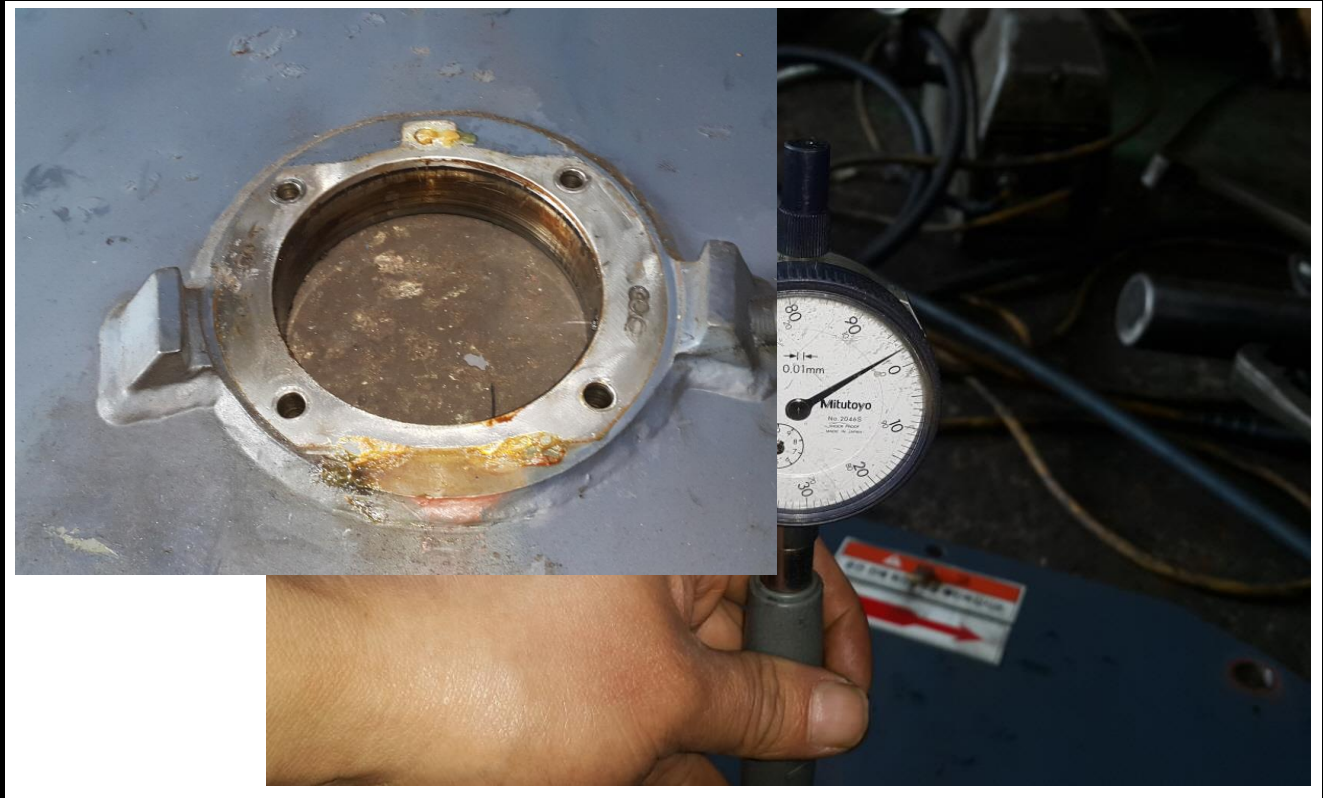
BRACKET	부하측 HOUSING 측정치 2/100로 재 사용
작업공정	AC MOTOR 485KW 2P 입고검사

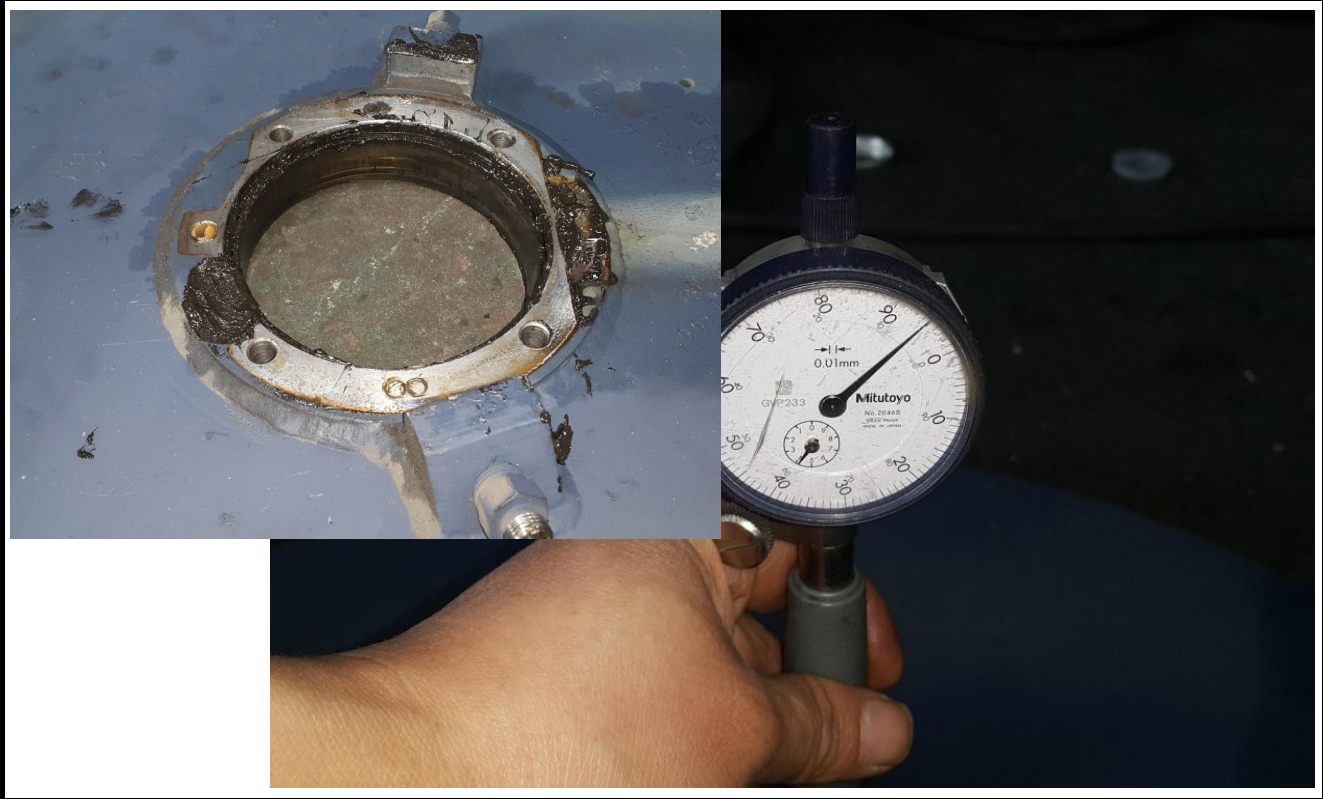
BRACKET	반 부하측 HOUSING 측정치 5/100으로 불량

반 부하측 HOUSING METALLIZING 연마 후 검사 1/100

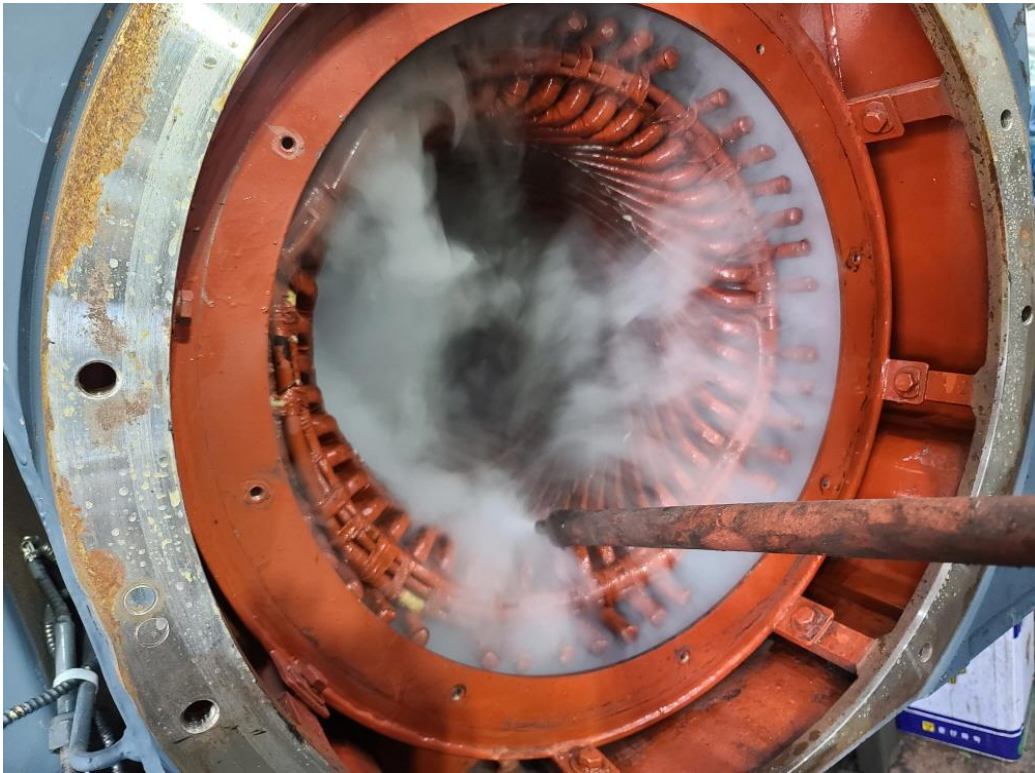
STATOR권체

불순물 스팀세척 실시

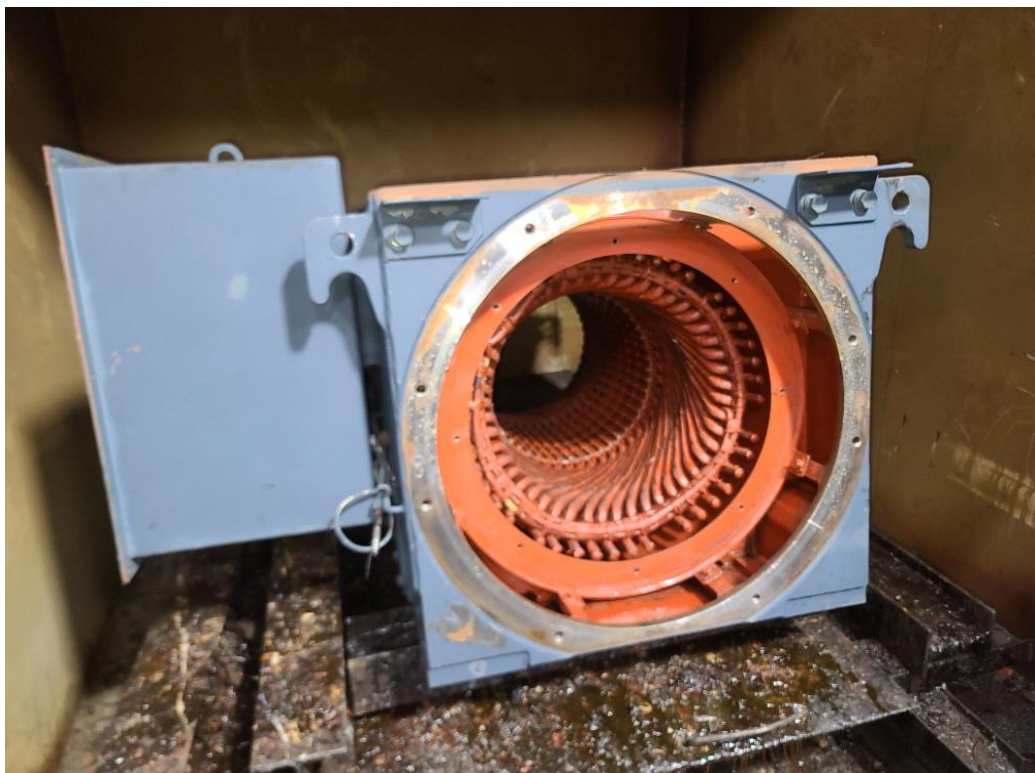
STATOR권체

세척 후 건조 실시

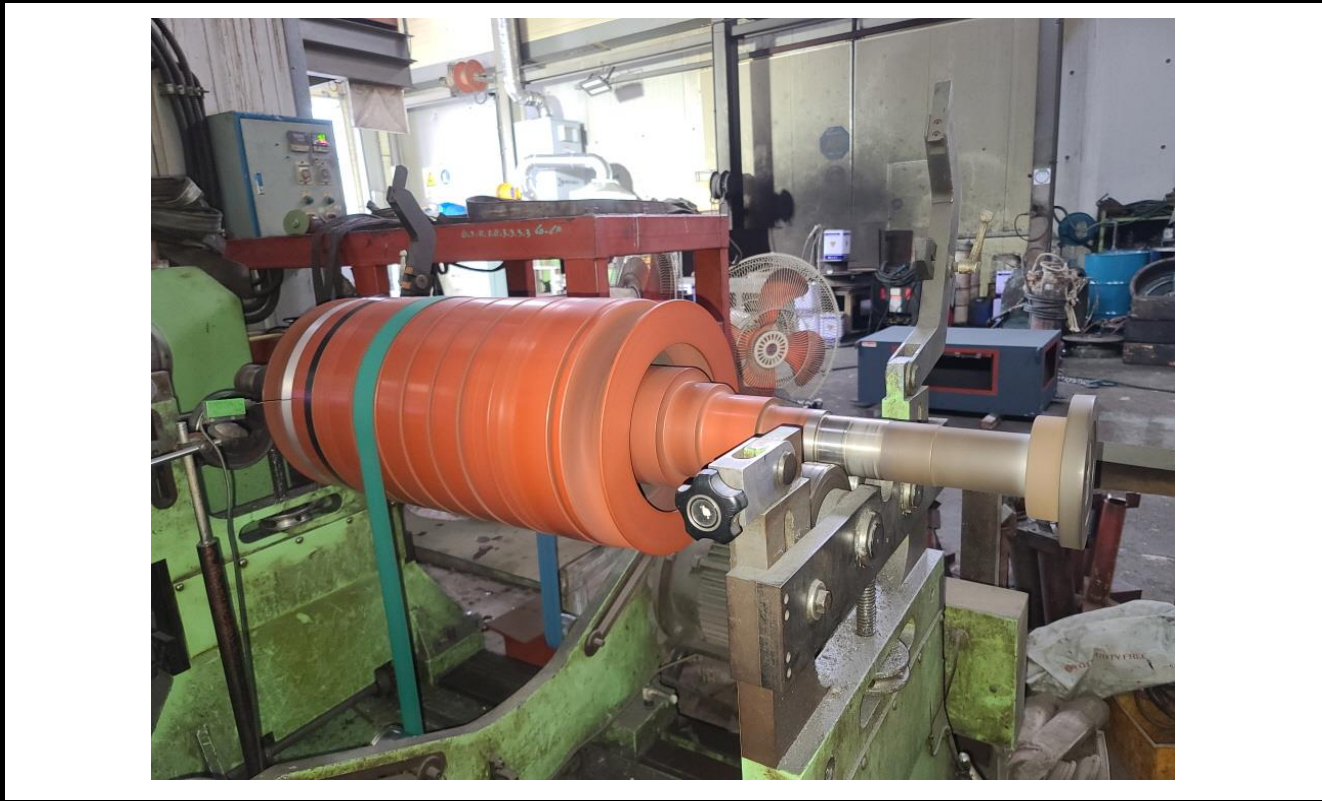
ROTOR	BALANCING 실시

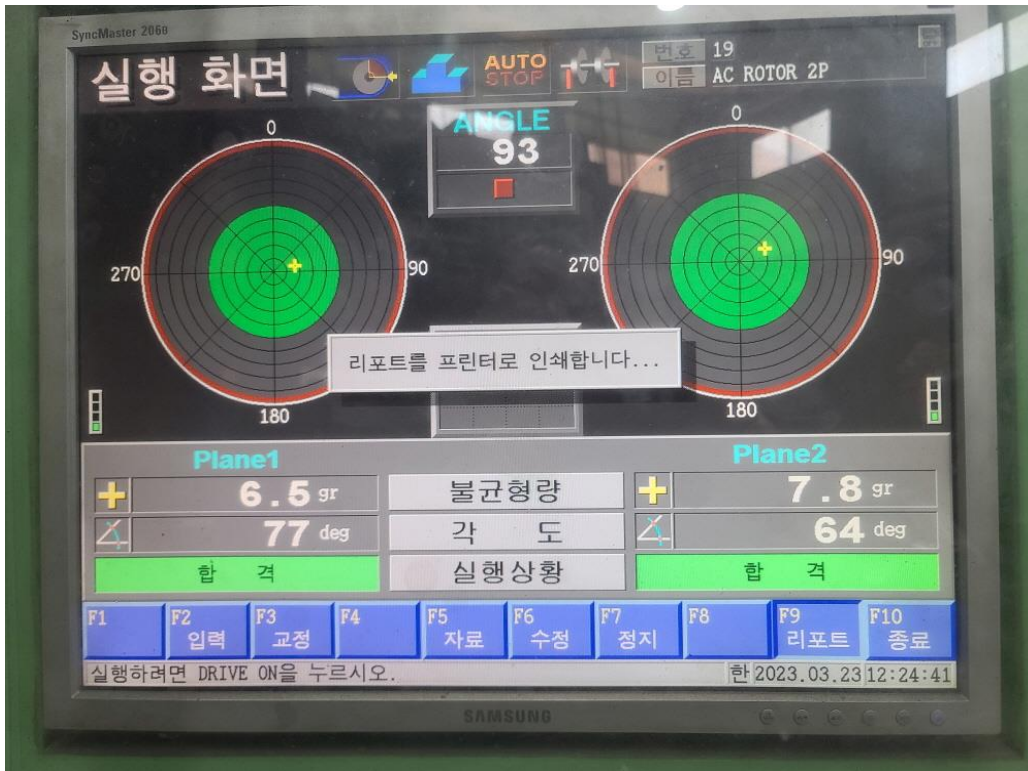
ROTOR

UNBALANCE교정 전 양호

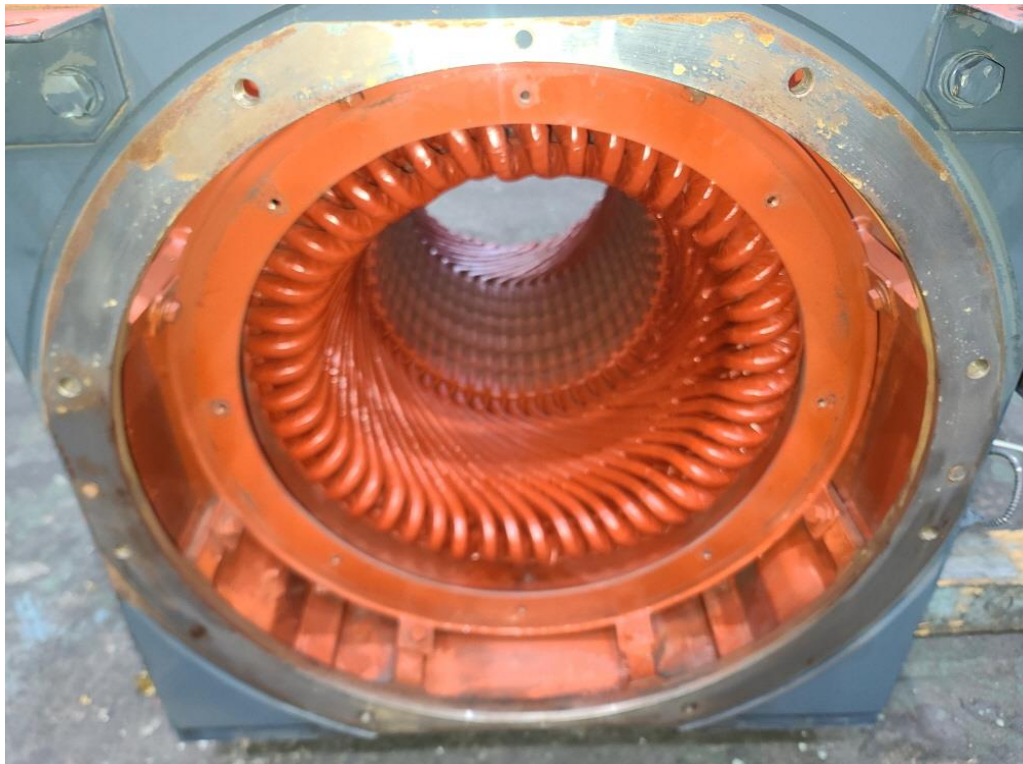
STATOR 권체

URETHANE MODIFIED ACRYLIC COATING실시

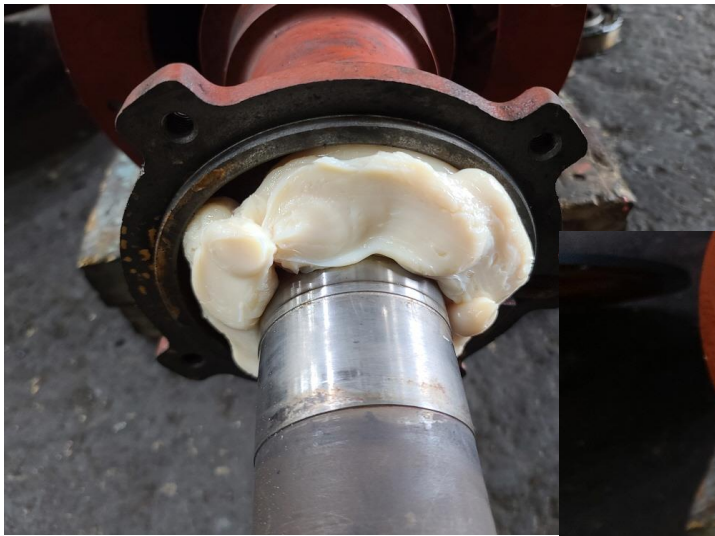
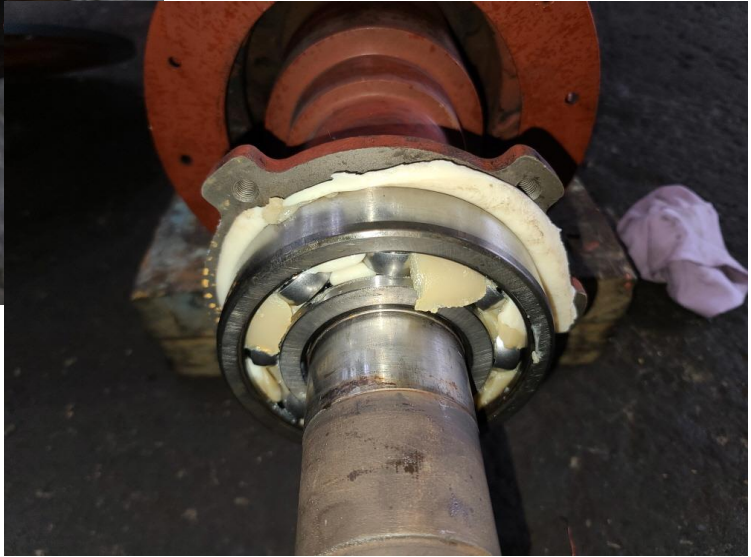
소모 품	BEARING 예열 삽입 및 GREASE CHARGING 실시
------	------------------------------------

그 주기를 1200~1500시간 주기마다 약50~60g씩 하십시오

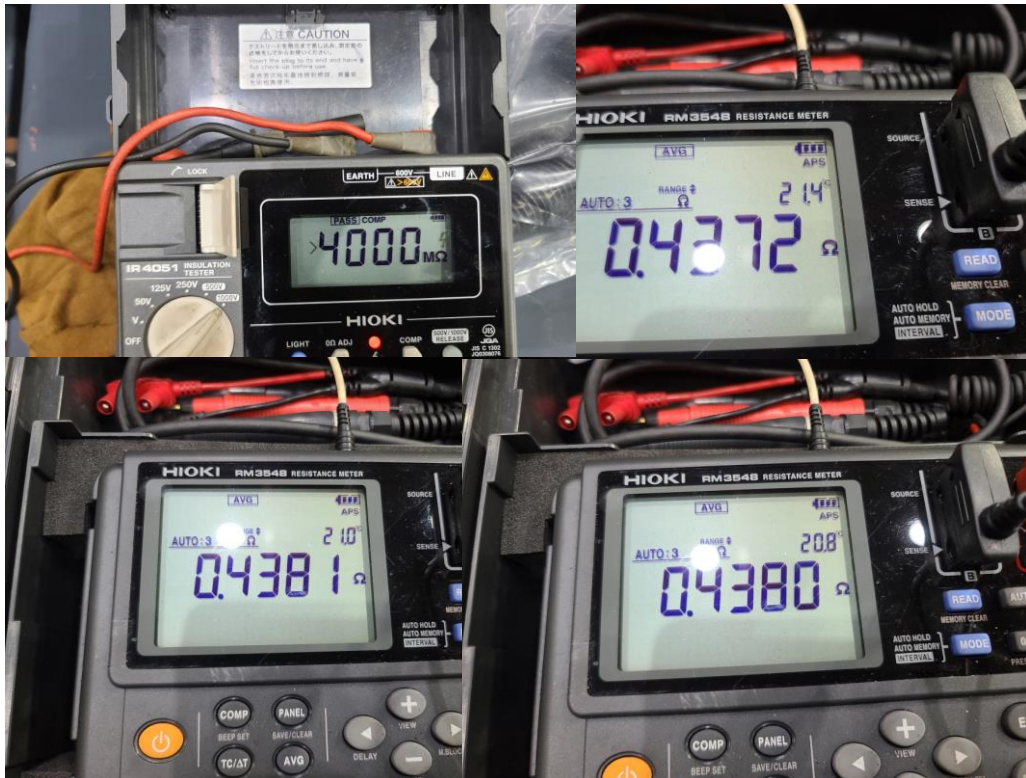
출고검사	절연저항 & 각 상별 권선저항
------	------------------

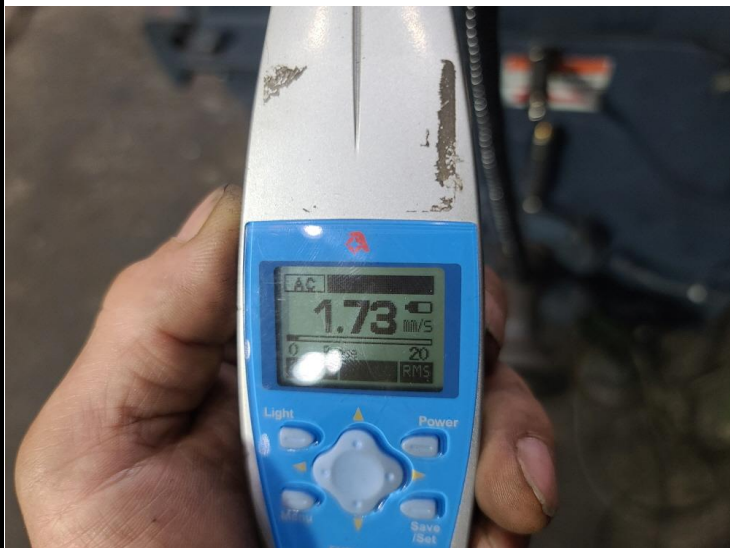
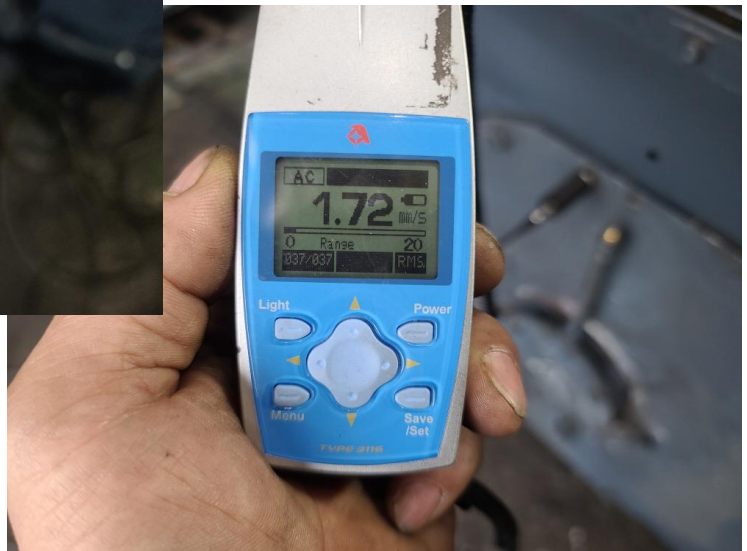
출고검사	진동검사
------	------

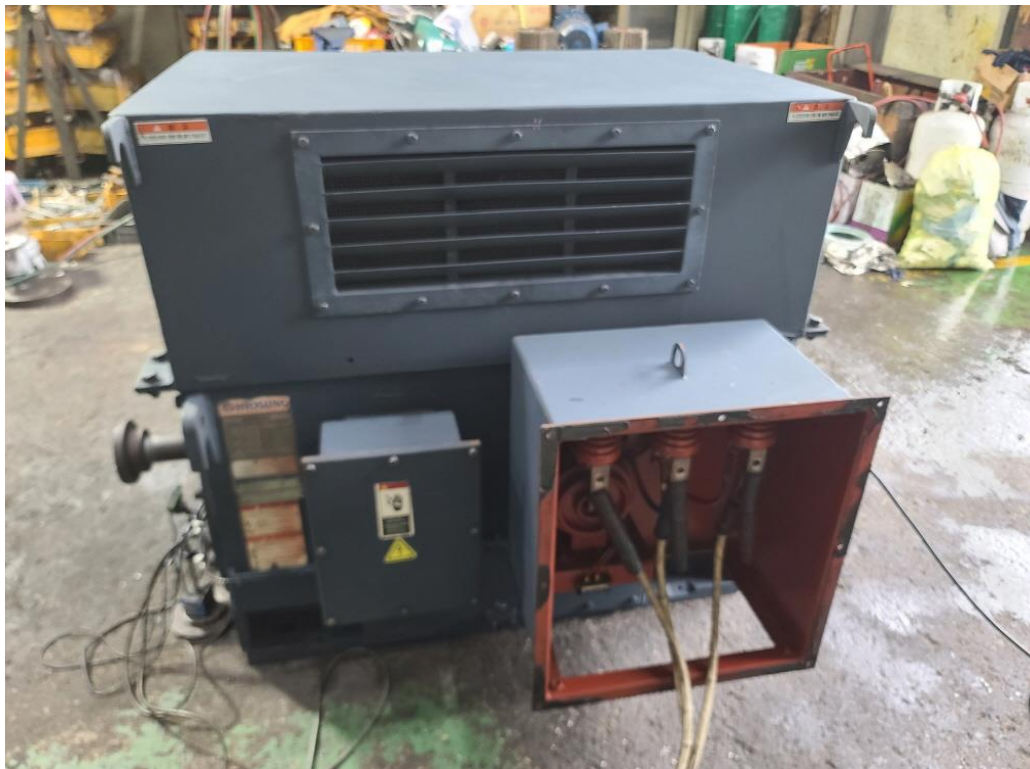
출고검사	시운전 TEST 실시
------	-------------

당사 전력 사정상 653V로 RUNNING TEST만 실시함

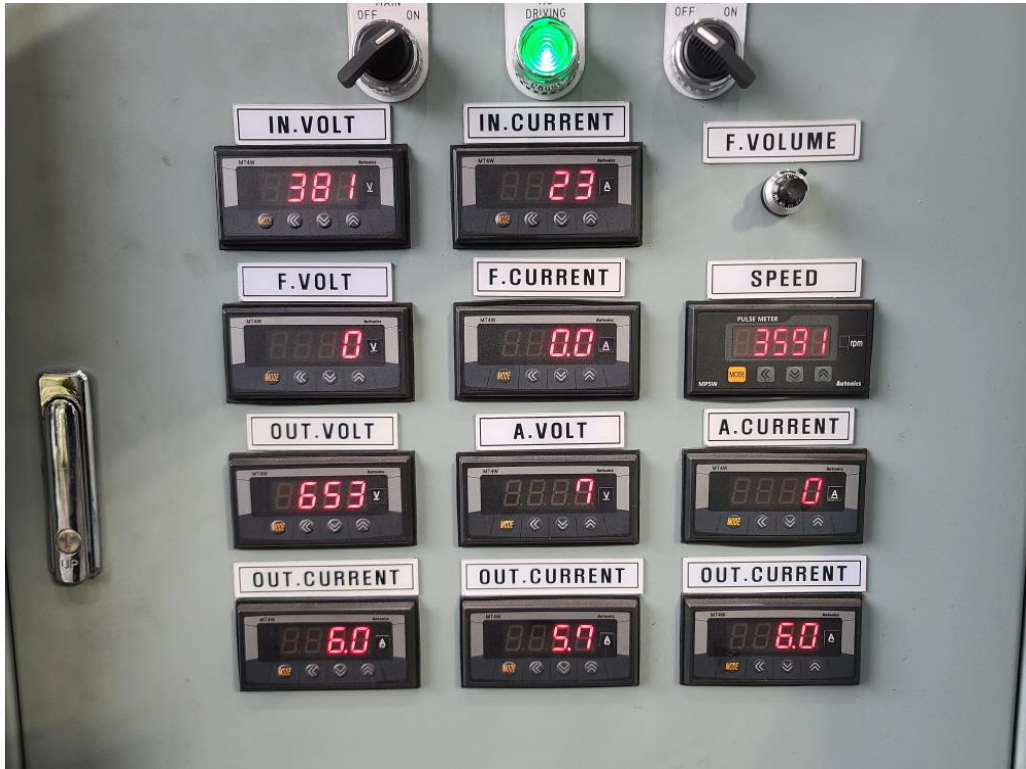
출고검사

시운전 TEST 운전 CURRENT
