# 작업공정사진철

공사명: SPINDLE MOTOR OVERHAUL

규격: VECTOR MOTOR 415KW 1750~2000RPM

REPAIR 내역: 분해 및 불순물 CLEANSING DRYING  
INSULATING VARNISH DIPPING DRYING  
양측 HOUSING METALLIZING 연마  
BEARING교환  
입 출고검사 시운전 TEST

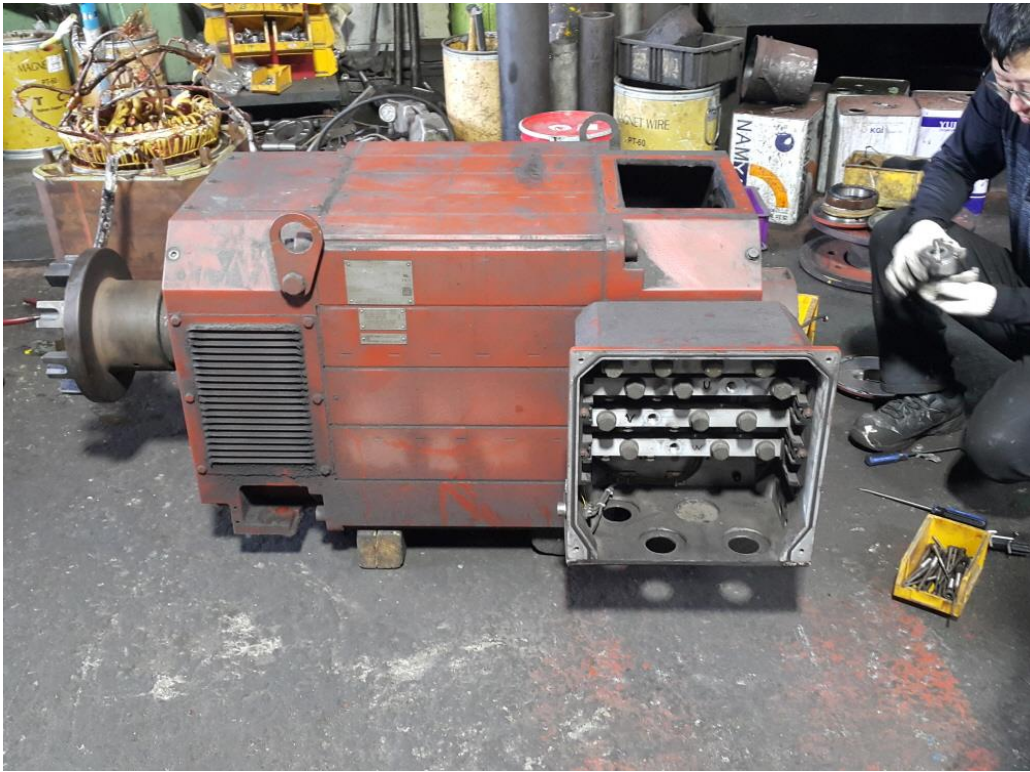
Ass'y

분해 전

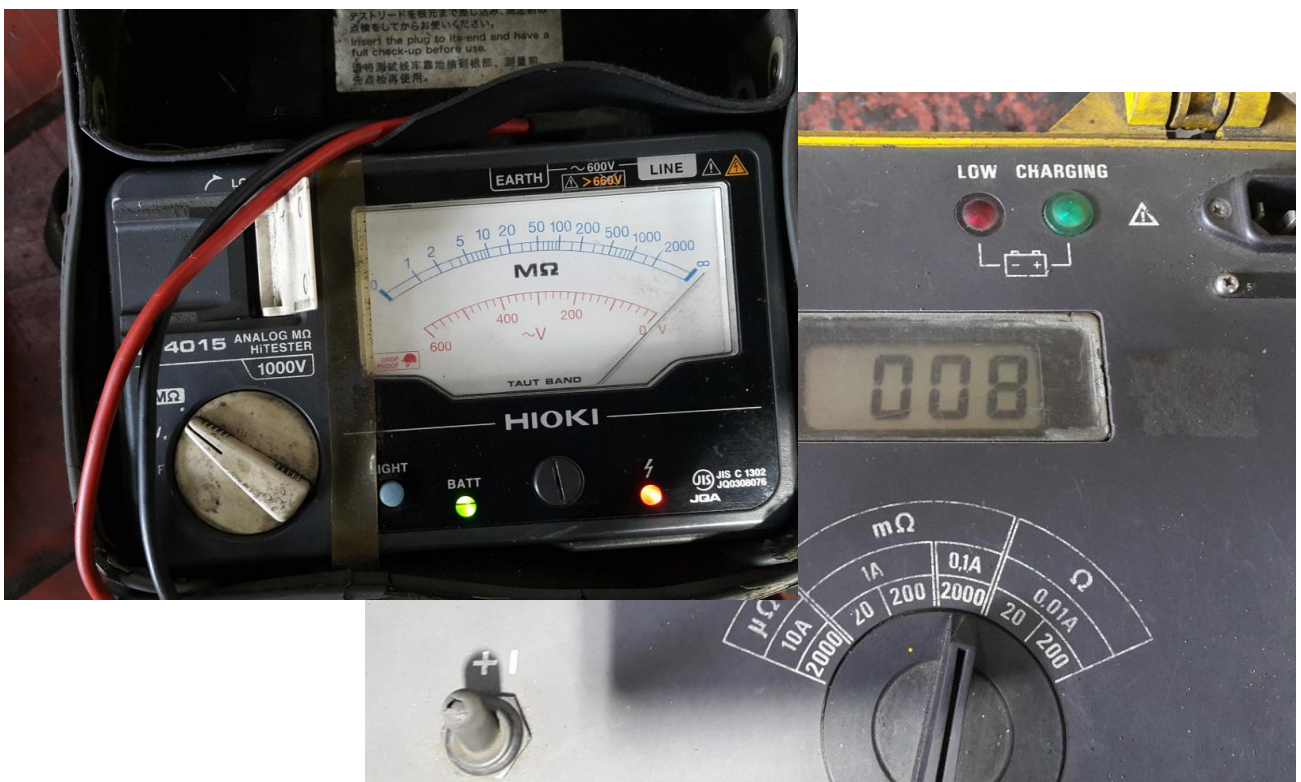
권선검사

절연저항 & 각 상별 권선저항 동일

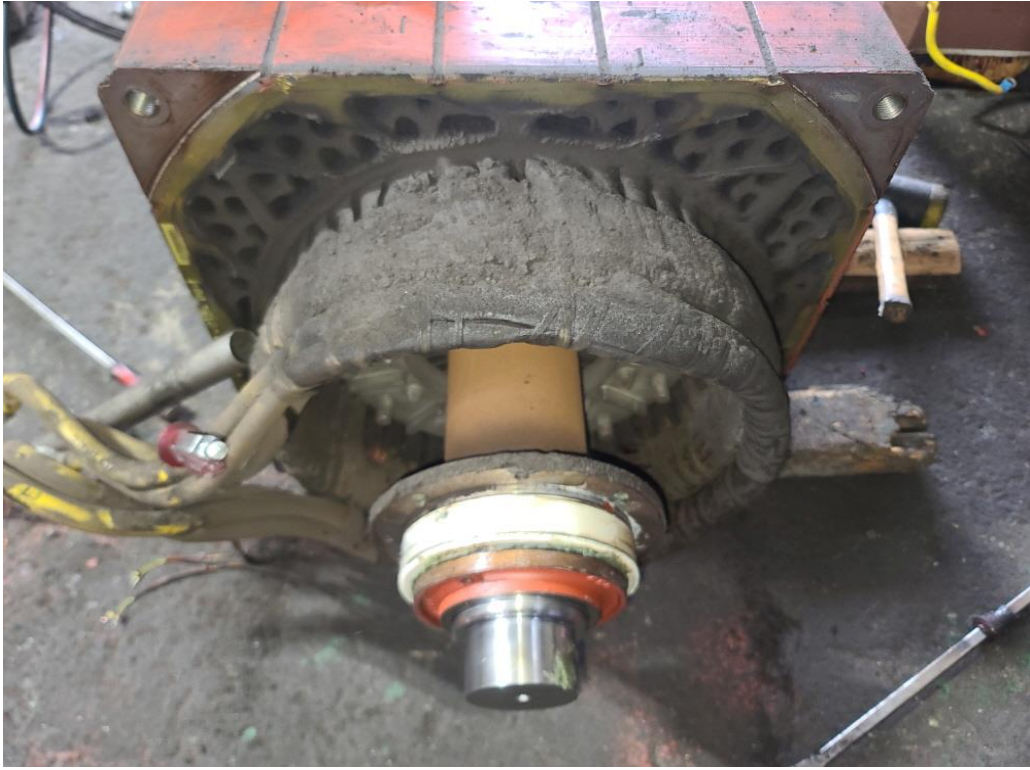
분해 실시

반 부하측 절연 BEARING

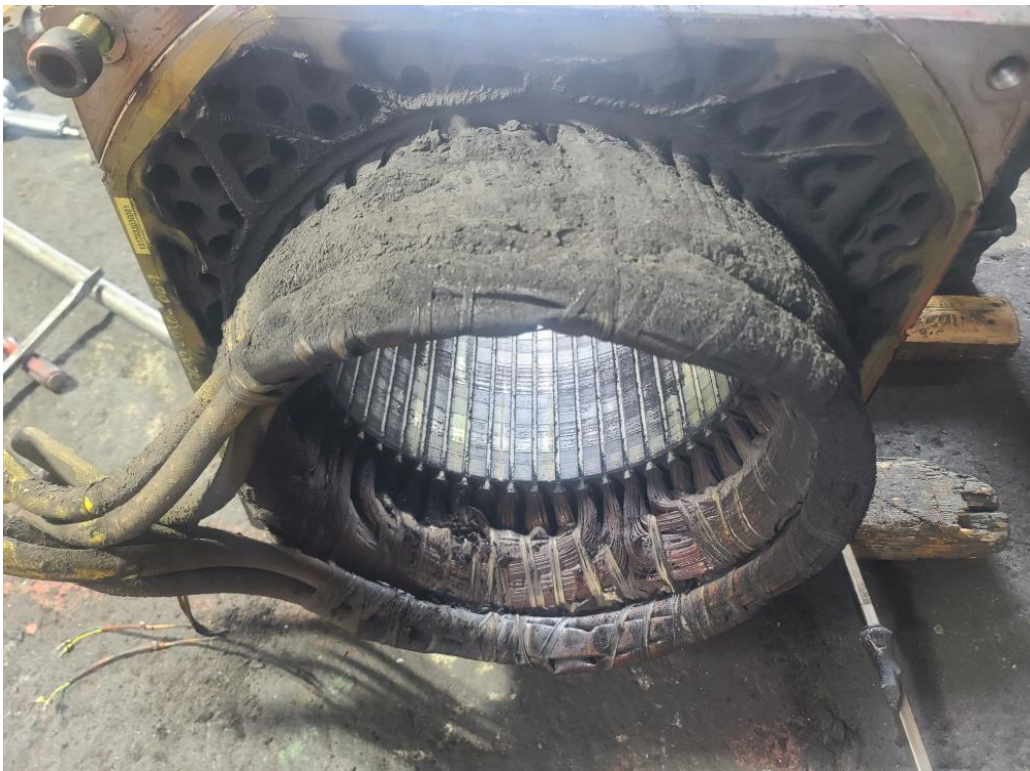
STATOR 권체

분해후 권선 부

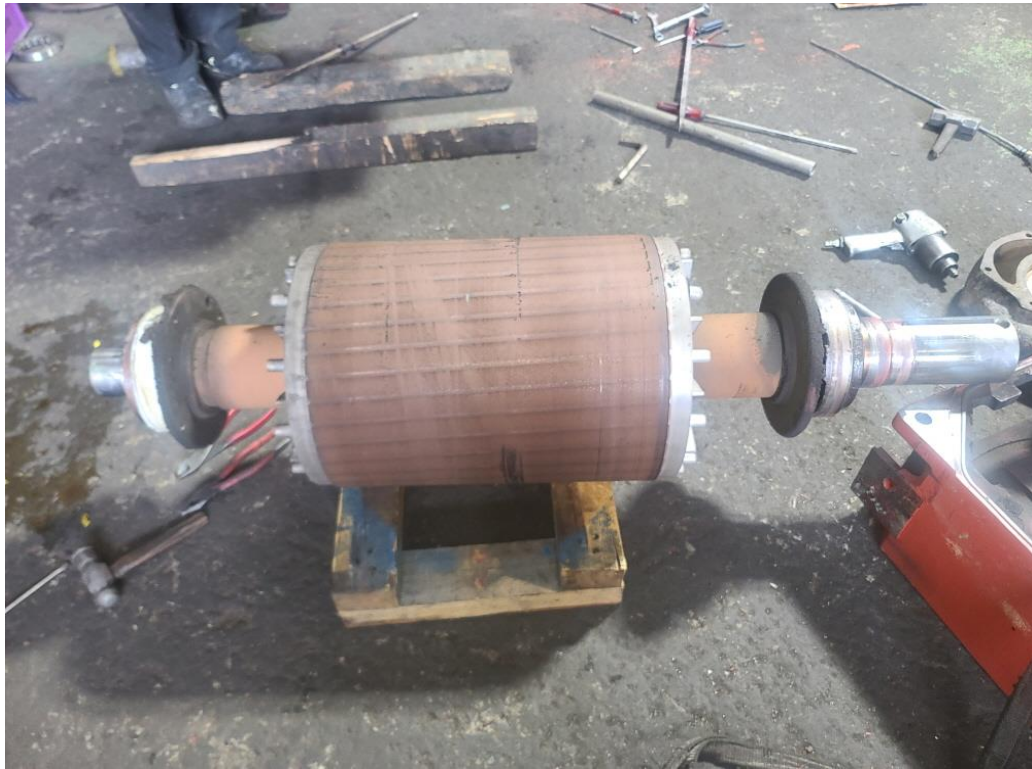
ROTOR

분해 후

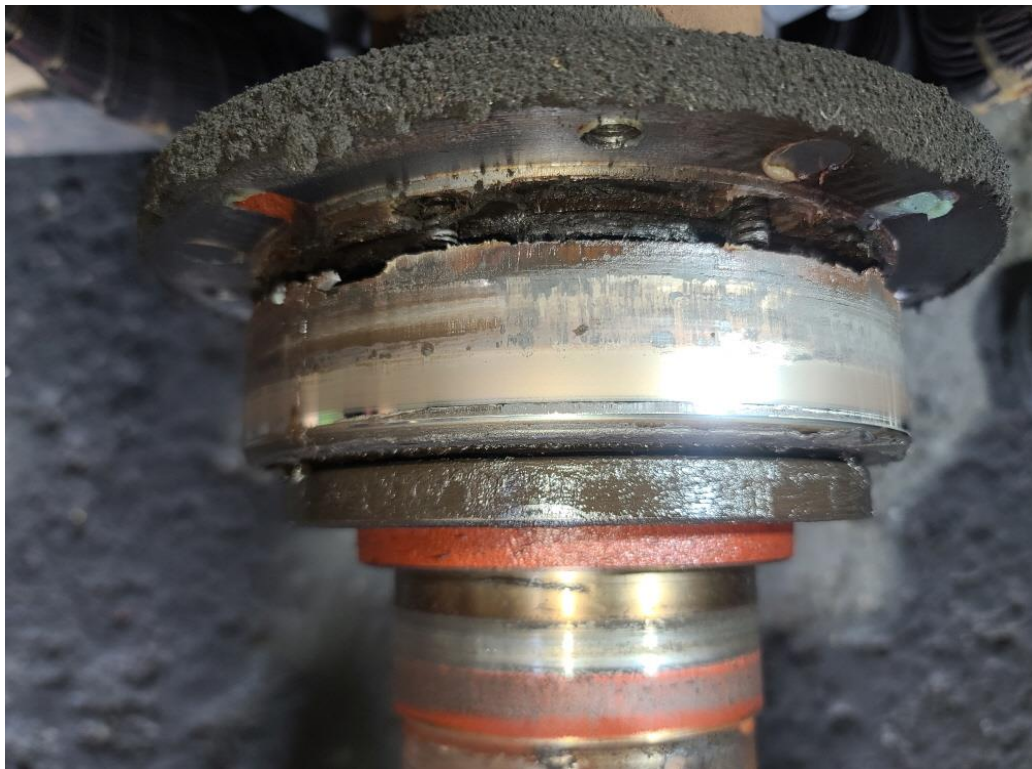
부하측

HOUSING마모로 BEARING 흐름현상

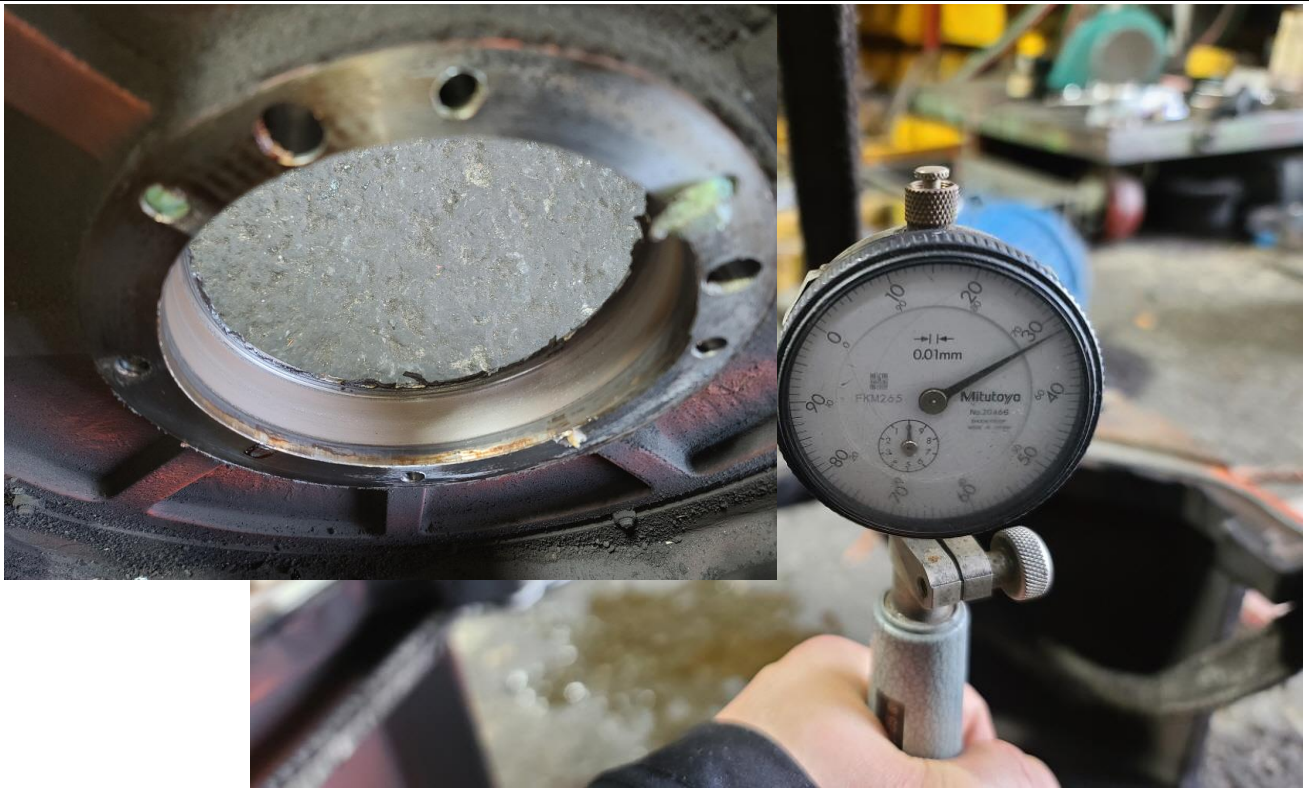
BRACKET	부하측 HOUSING 측정치 68/100으로 불량
---------	-----------------------------

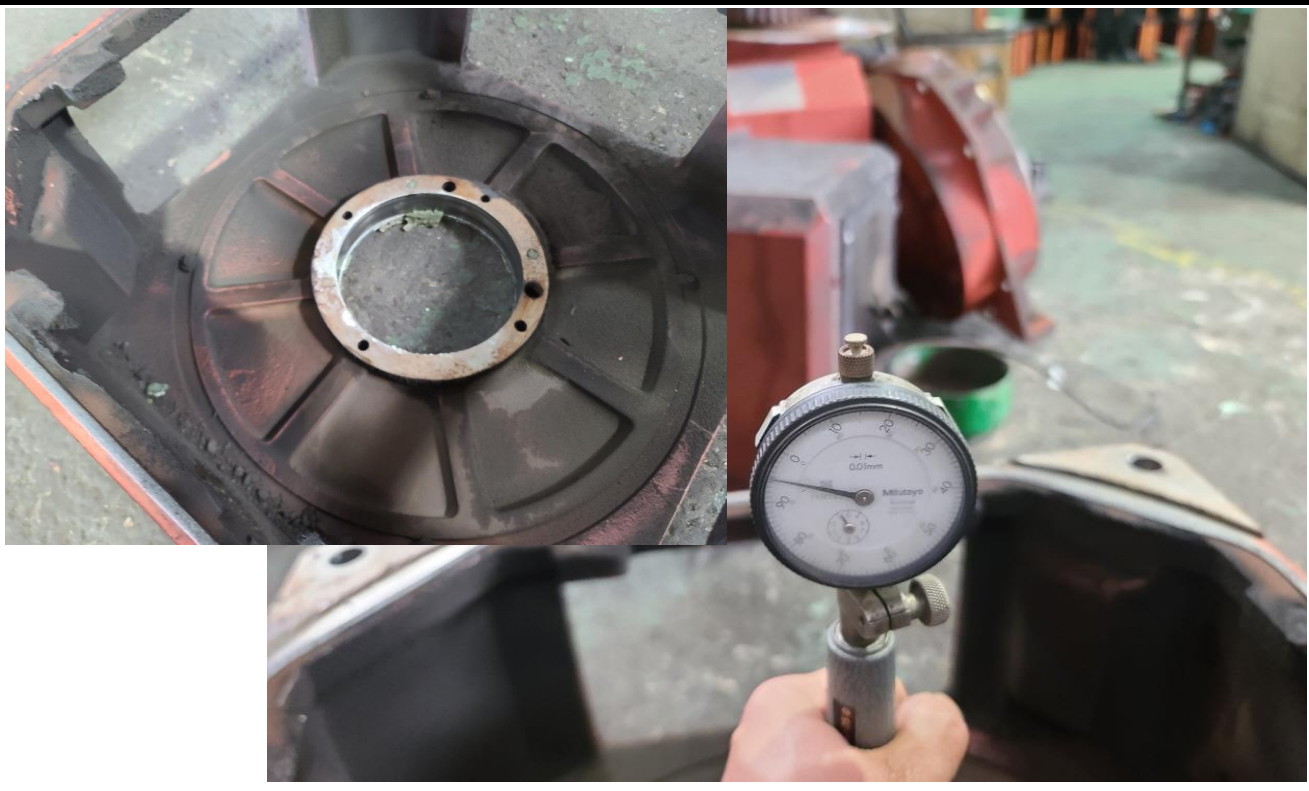
BRACKET	반 부하측 HOUSING 측정치 6/100으로 불량
---------	------------------------------

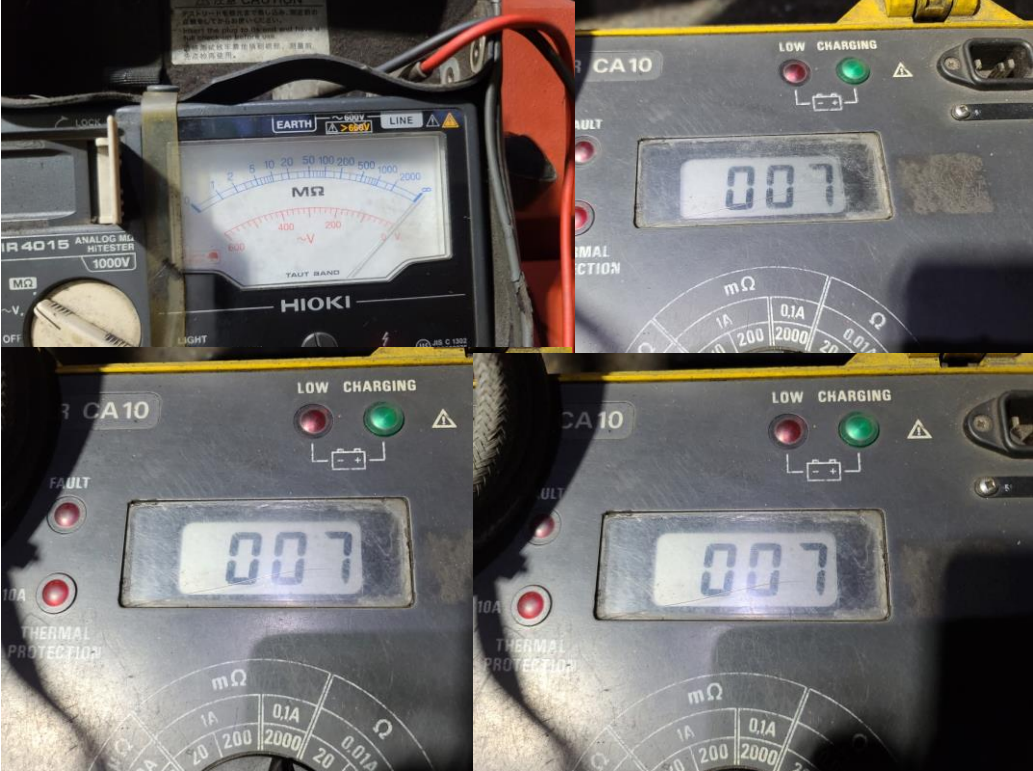
출고검사	절연저항 & 각상별 권선저항

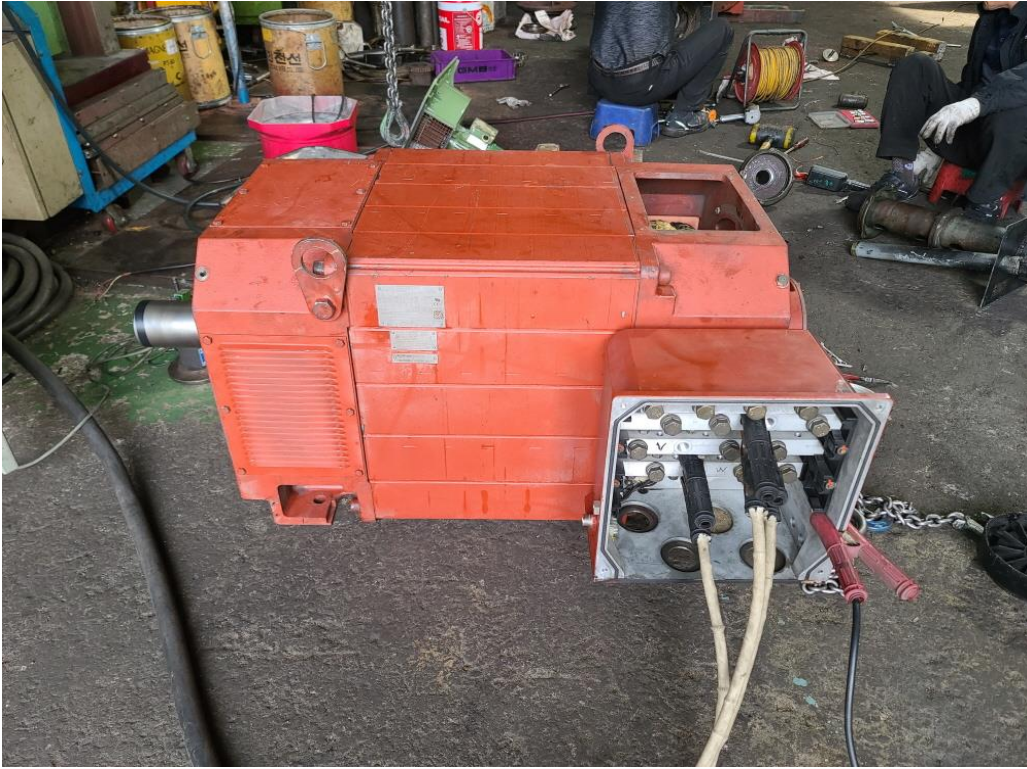
출고검사

시운전 TEST 실시

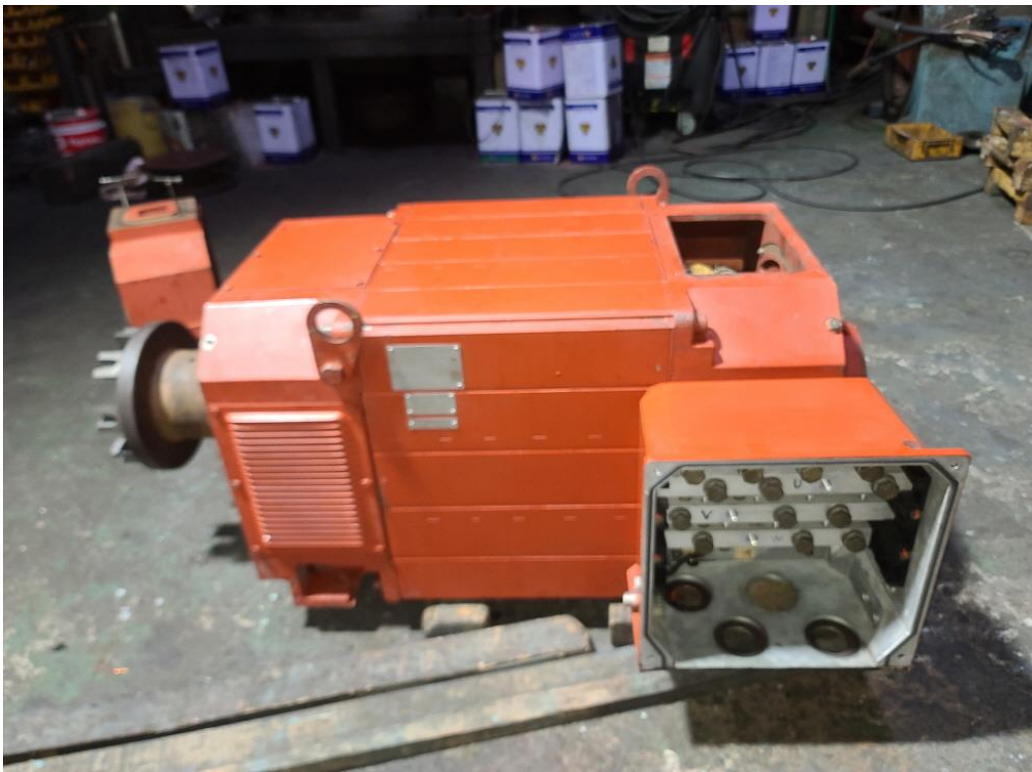
Ass'y

출고검사 후
