작업공정사진철

공사명: PRESS PUMP MOTOR REWINDING

규격: AC MOTOR 120HP 6P

REPAIR 내역: 분해 조립 및 조립부품 불순물 CLEANSING
STATOR REWINDING
INSULATING VARNISH DIPPING DRYING
반 부하측 HOUSING METALLIZING 연마
BALANCING 및 UNBALANCE교정
BEARING 교환
입 출고검사 시운전 TEST

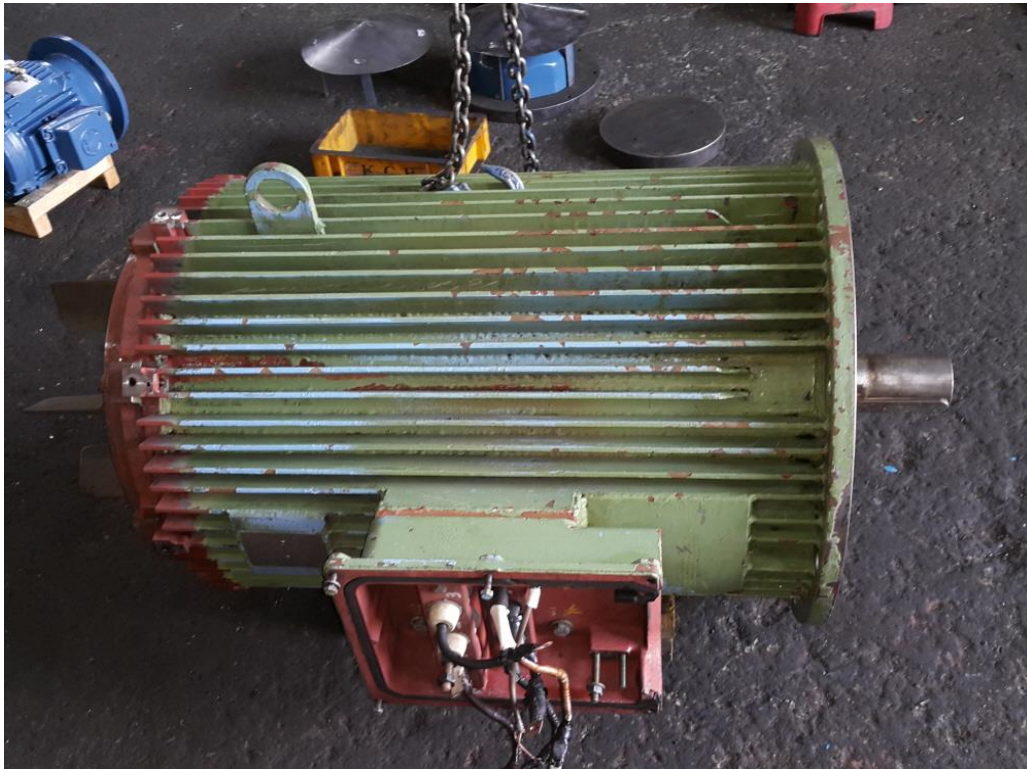
Ass'y

기름띠 세척 후 분해 실시

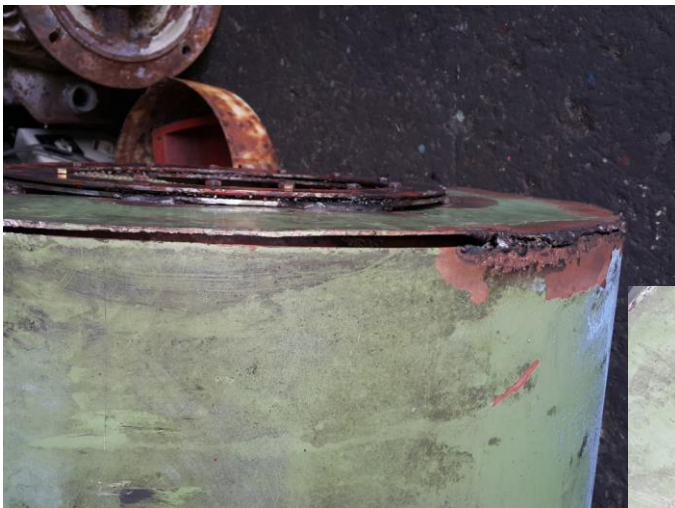
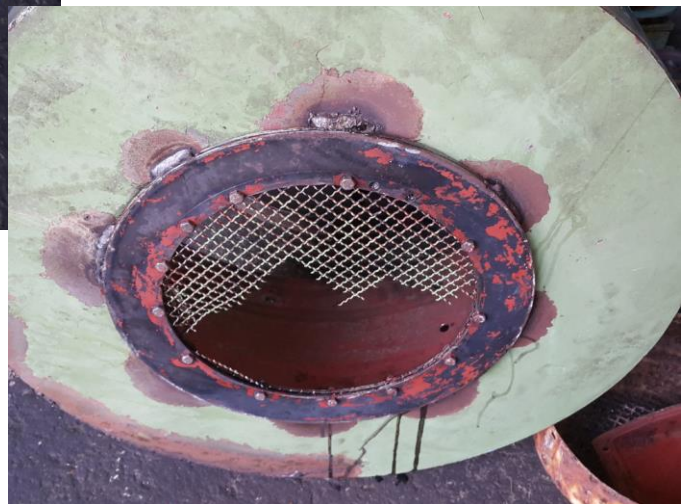
FAN COVER

파손 정도로 보아 진동이 아주 심한 것으로 짐작 됨

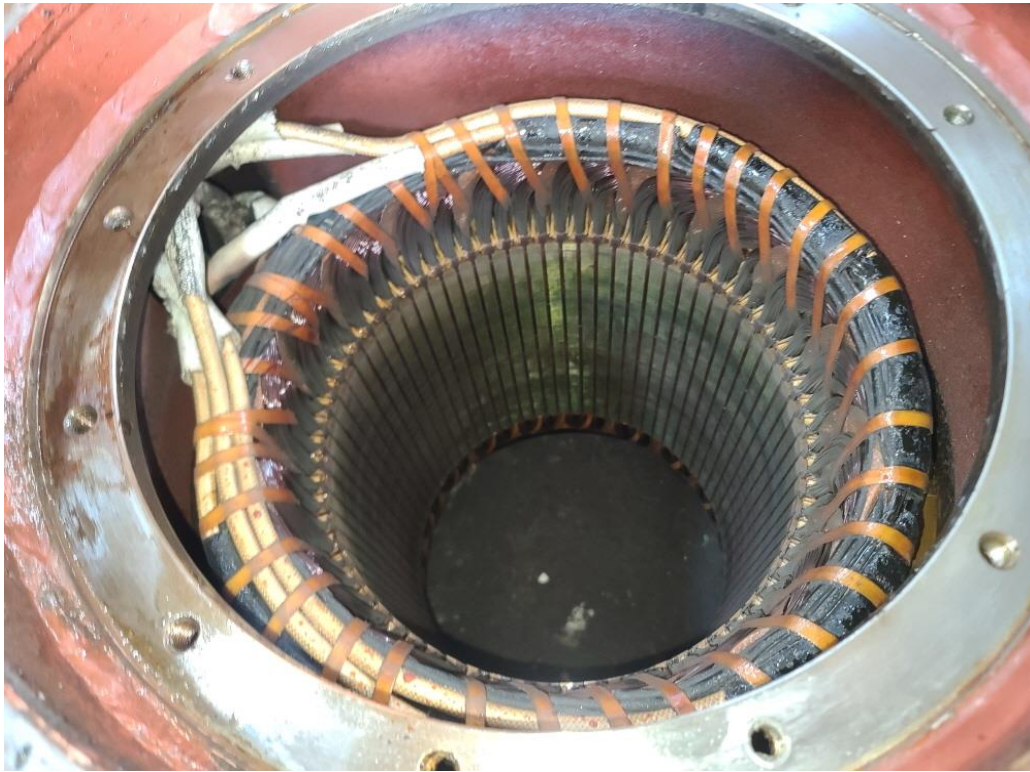
STATOR 권선

과열 소손으로 파단 됨

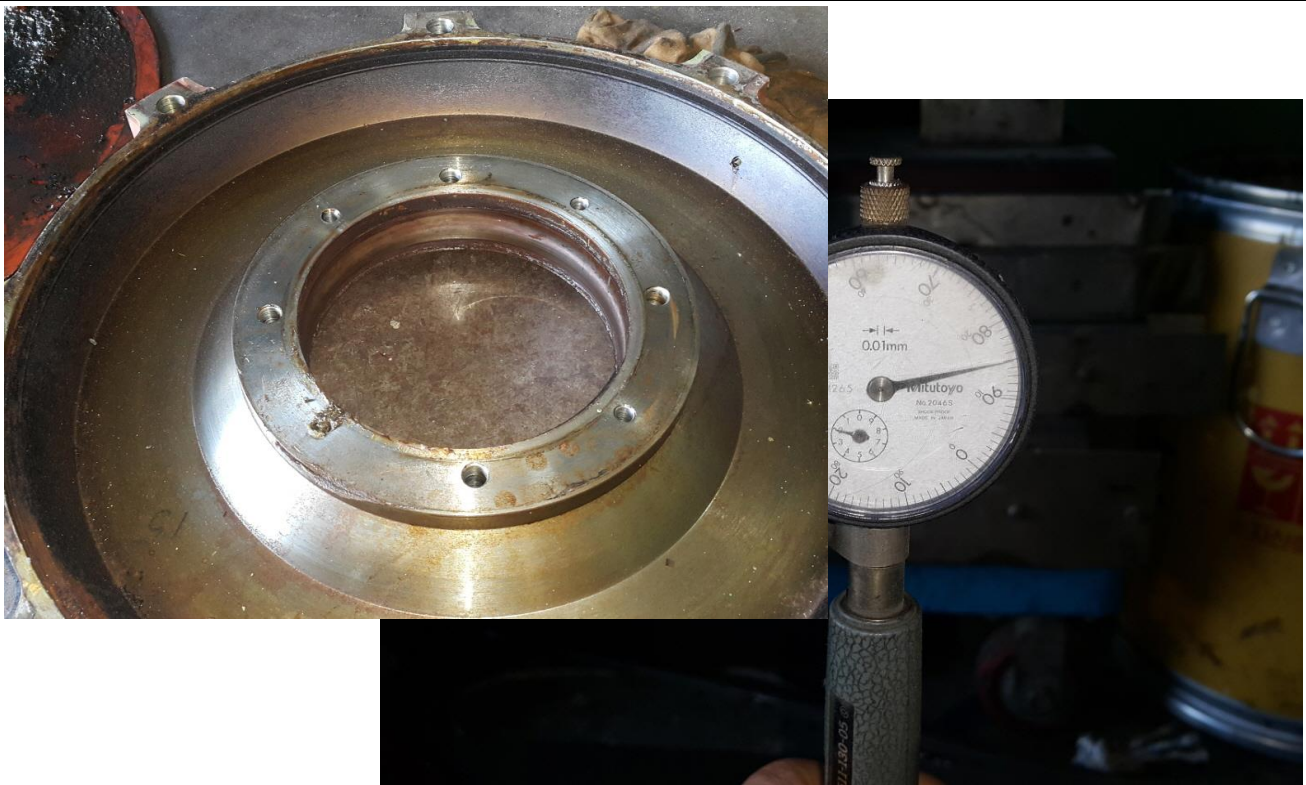
BRACKET

부하측 HOUSING 검사 15/100로 불량

BEARING부	GREASE CHARGING이 없었던 것으로 보임
작업공정	AC MOTOR 120HP 6P REWINDING

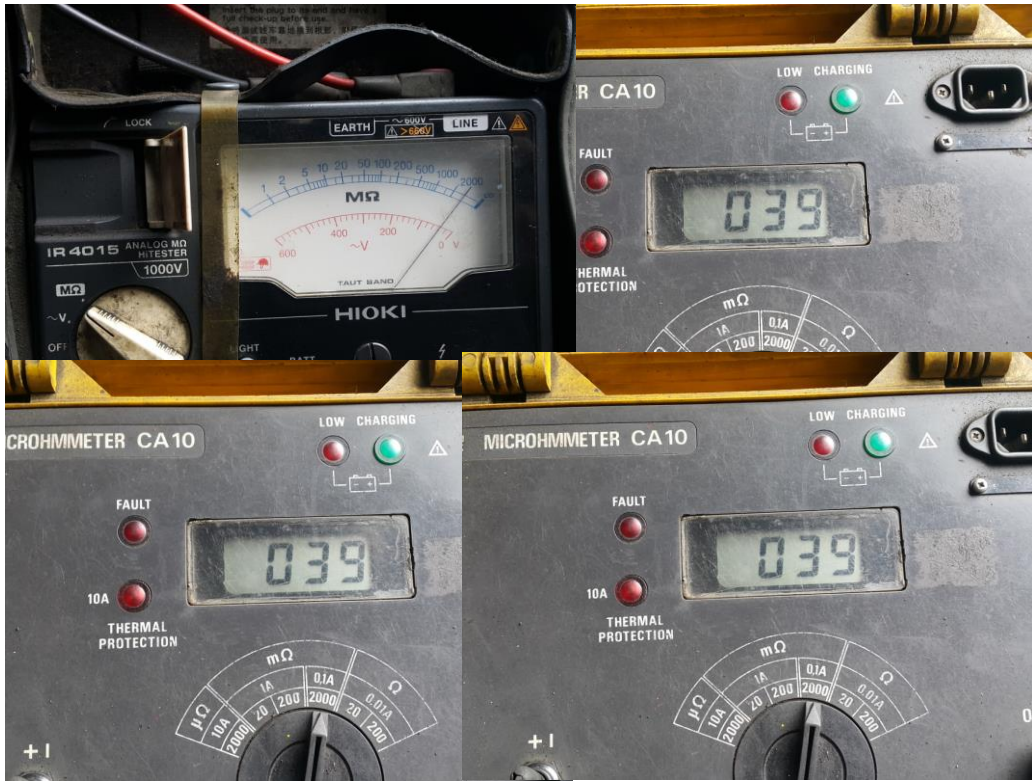
출고검사

절연저항 & 각 상별 권선저항

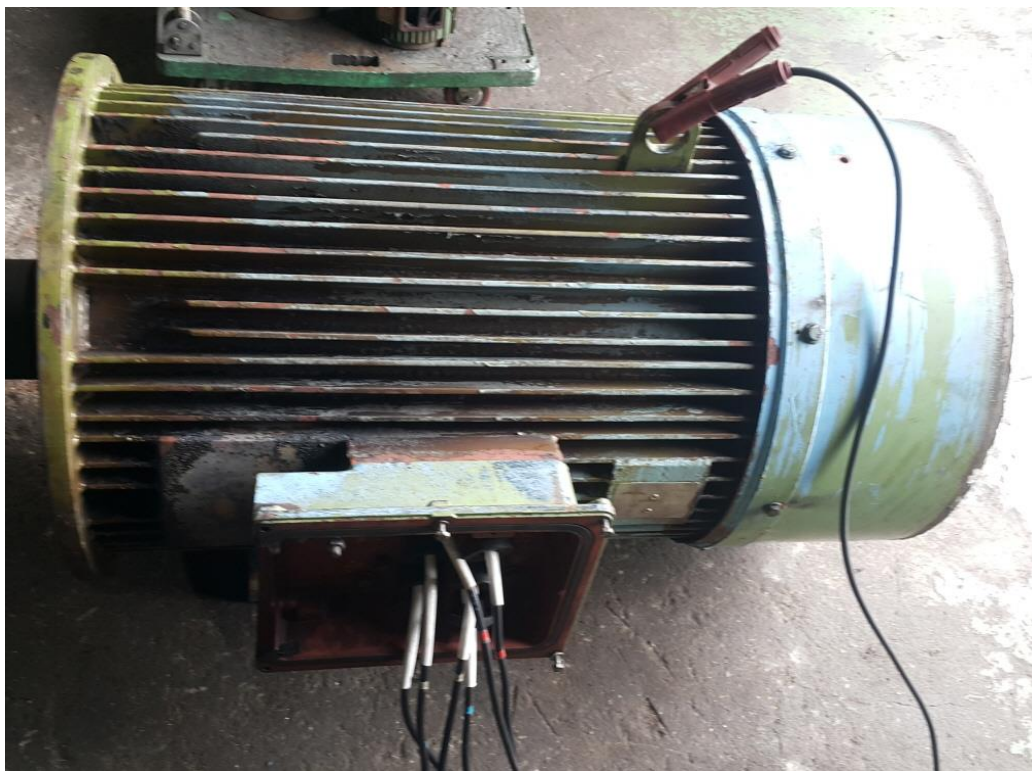
출고검사

시운전 TEST 실시

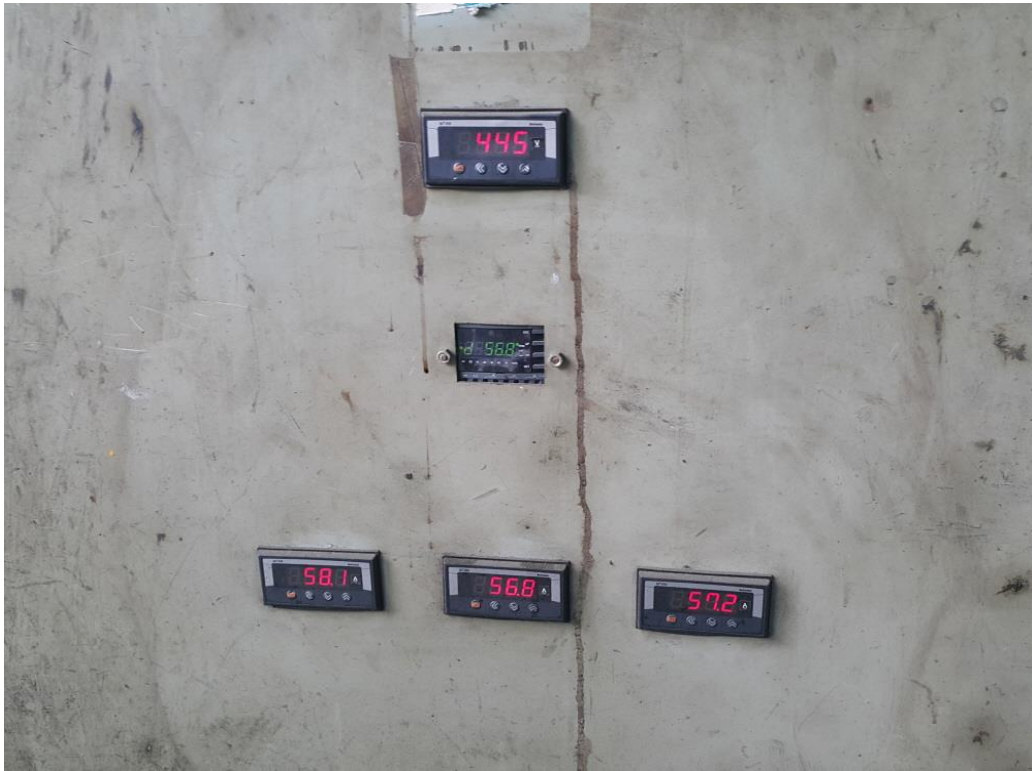
출고검사

시운전 TEST 운전 CURRENT

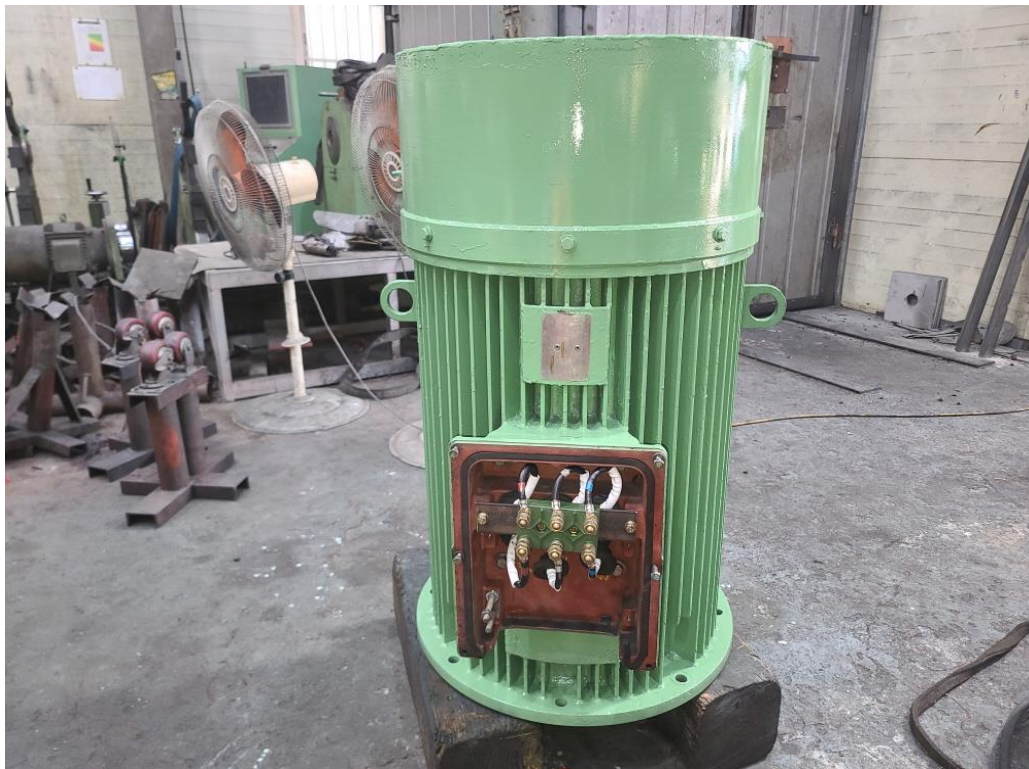
Ass'y

출고검사 후
