작업공정사진철

공사명: SUBMERSIBLE PUMP MOTOR 예방정비

규격: PUMP MOTOR 380V 60HP 6P

REPAIR 내역: 분해 조립 및 조립부품 불순물 CLEANSING
INSULATING VARNISH DIPPING DRYING
BALANCING 및 UNBALANCE교정
고압력 MECHANICAL SEAL교환
OIL 및 BEARING 교환
입 출고검사 시운전 TEST 및 COLOR PAINTING

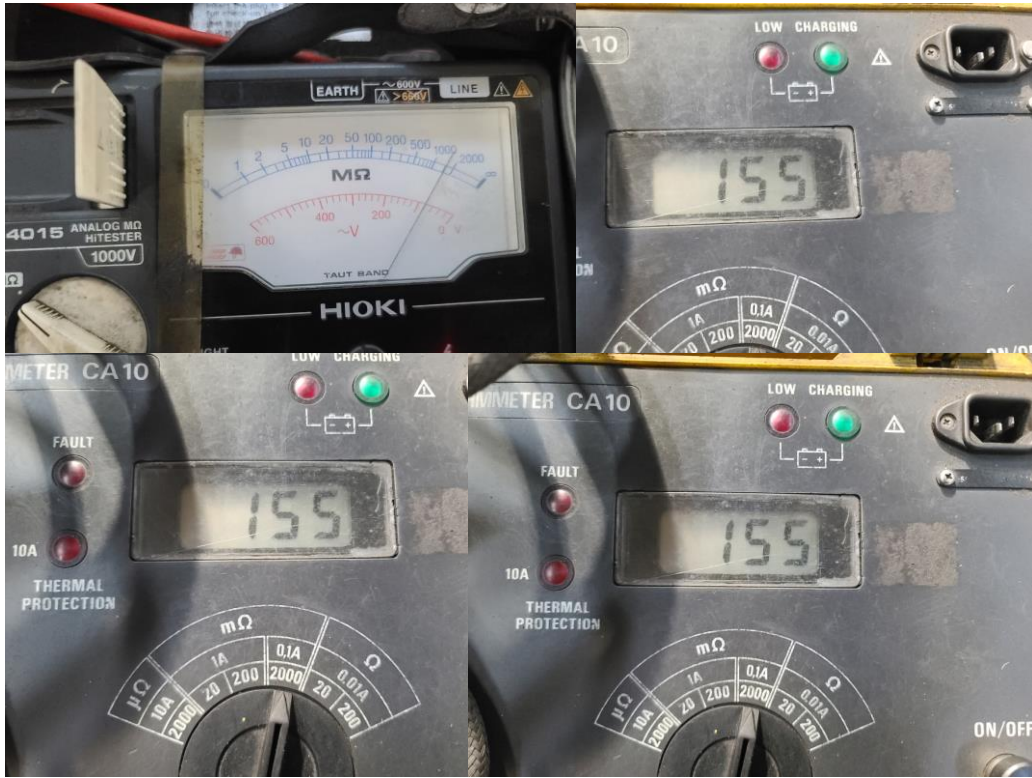
권선검사

절연저항 & 각상 LINE별 권선저항

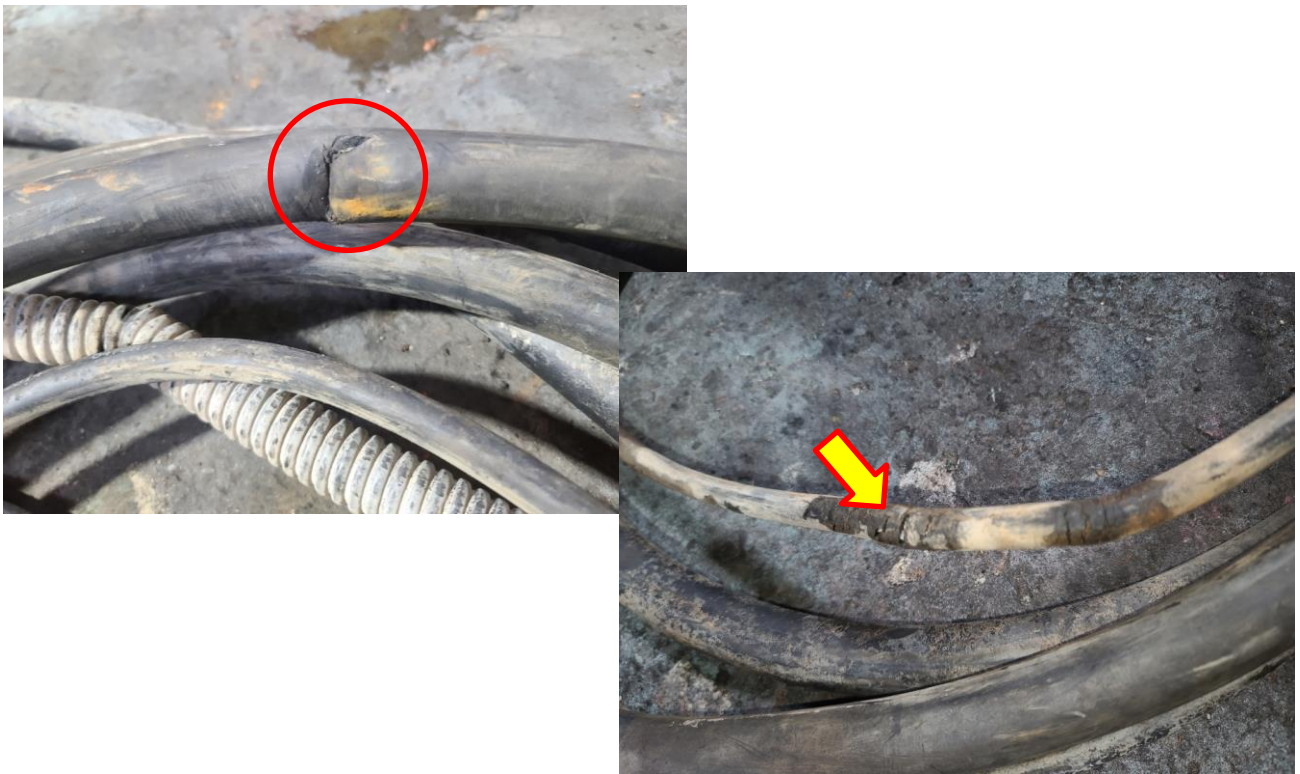
POWER CABLE

손상부

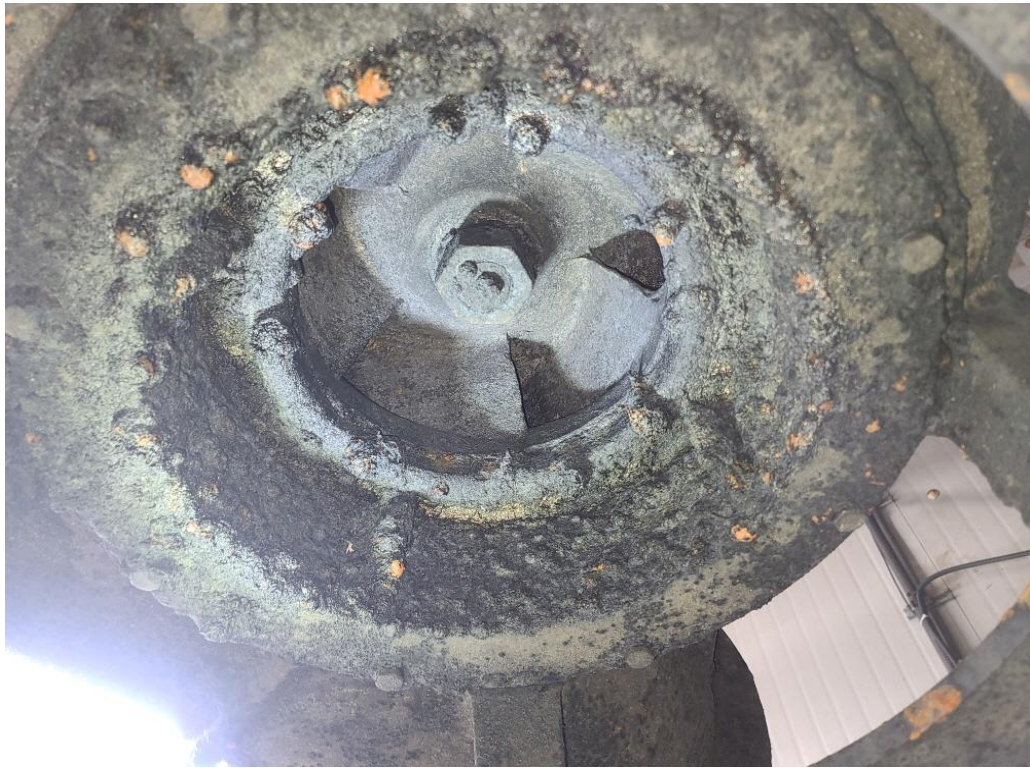
분해전 검사	IMPELLER 굳어져 회전이 안됨
--------	---------------------

주기적으로 수동 운전 이 필요한 것으로 판단됨

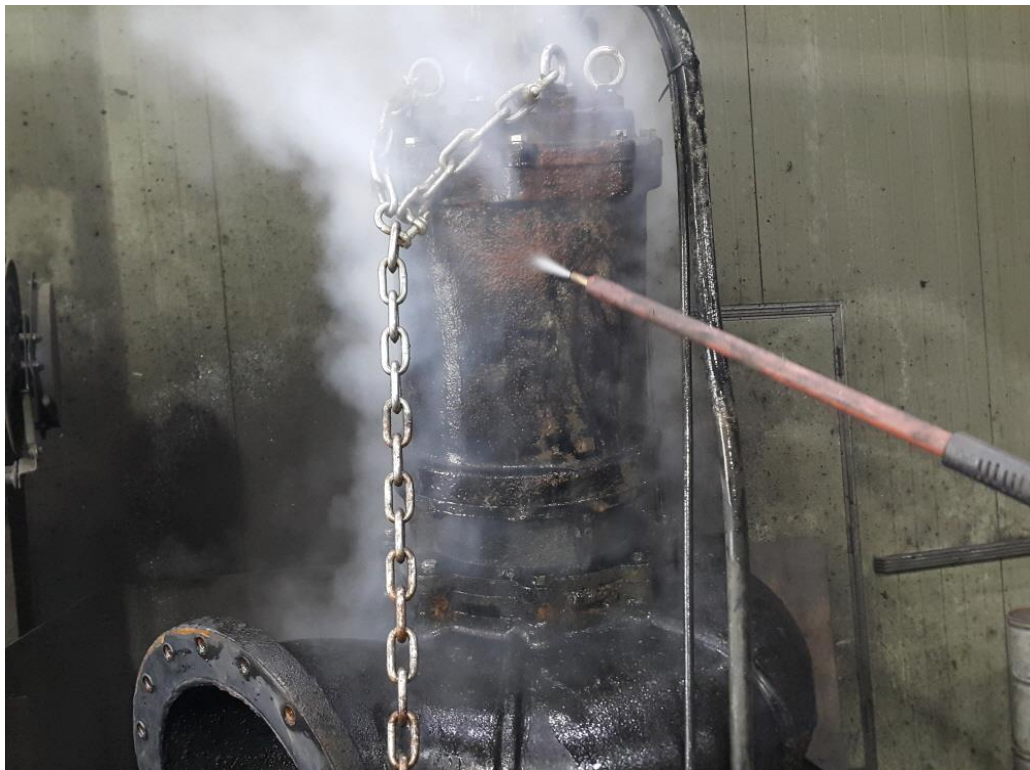
Ass'y	분해 전 불순물 스팀세척실시
-------	-----------------

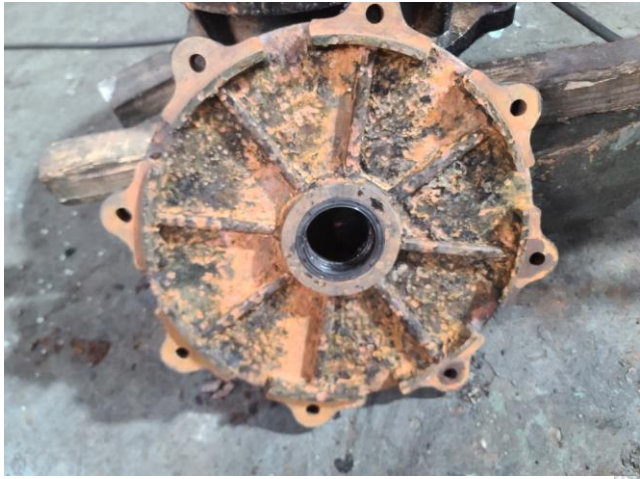
<p data-bbox="188 772 368 808">OIL CHAMBER</p>

부하측	산화 현상으로 IMPELLER가 끼어있던 부분

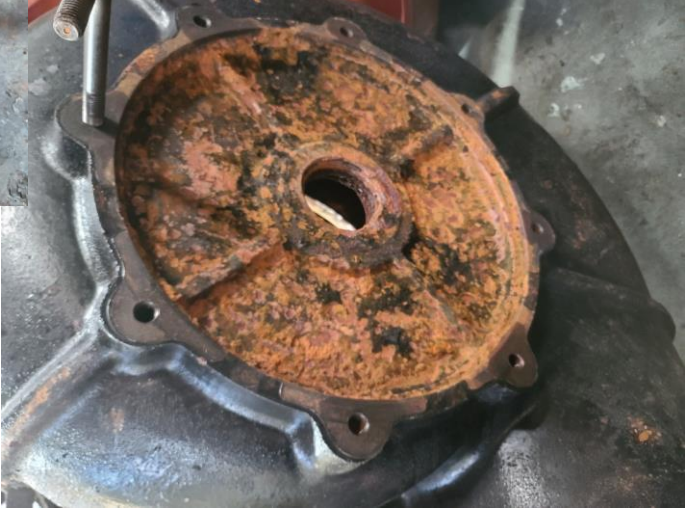
<p data-bbox="1209 510 1414 546">WATER CHAMBER</p>
부하측	산화 현상
작업공정	수중 PUMP MOTOR 60HP 4P 입고검사

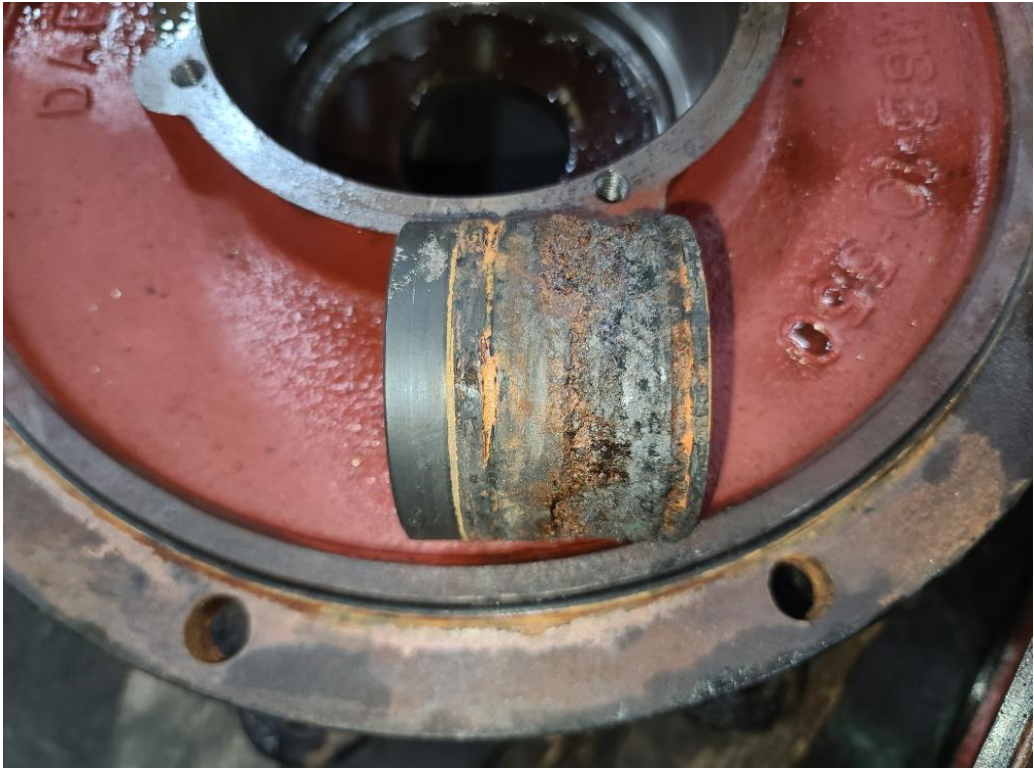
부하측	IMPELLER 고정 ADAPTER 산화 마모로 교환

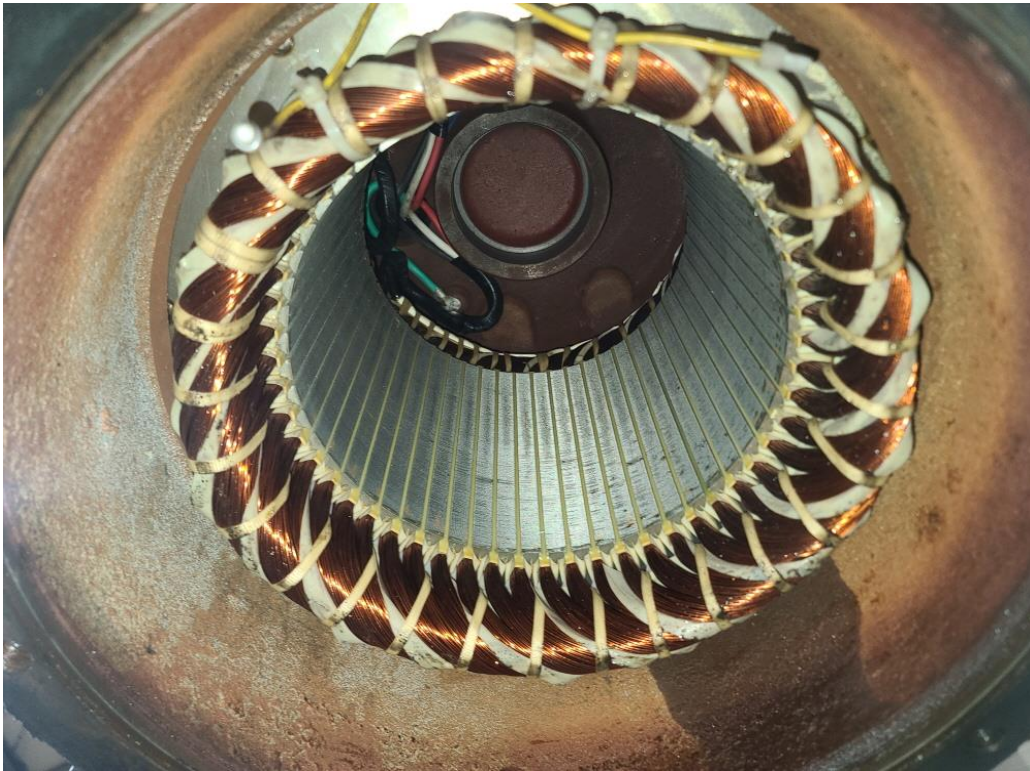
STATOR권체

권선상태 양호

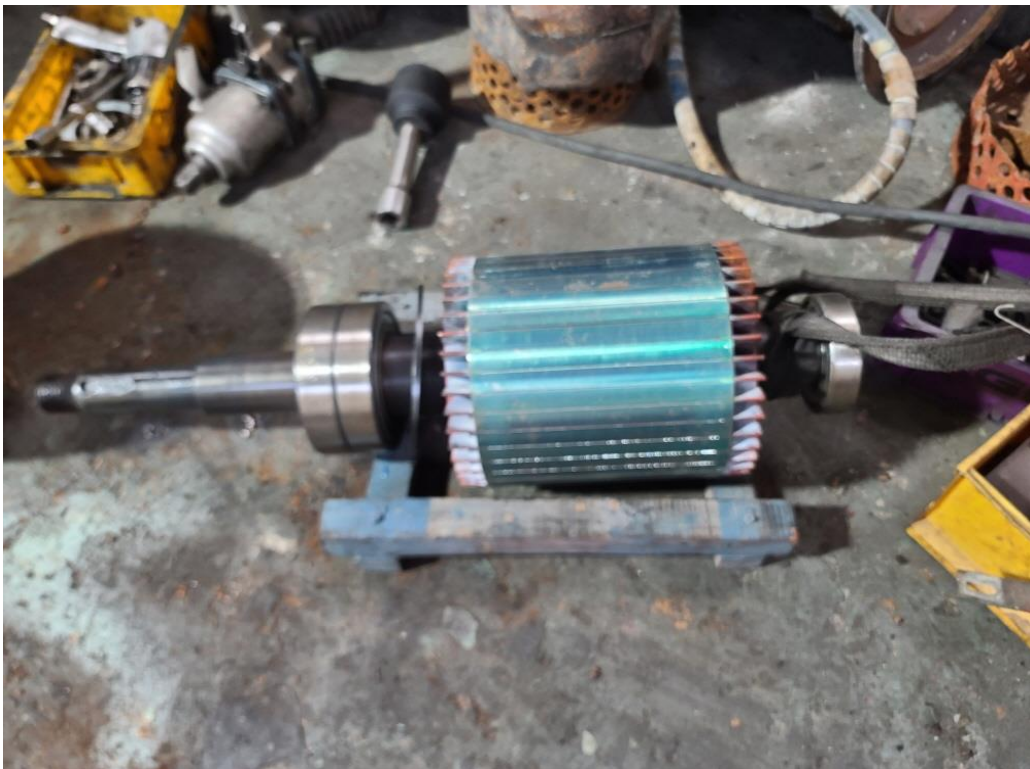
ROTOR

붕해 후
