## 출고검사 공정 사진철

공사명: SUBMERSIBLE PUMP MOTOR 예방정비

규격: PUMP MOTOR 380V 60HP 6P

REPAIR 내역: 분해 조립 및 조립부품 불순물 CLEANSING  
INSULATING VARNISH DIPPING DRYING  
BALANCING 및 UNBALANCE교정  
고압력 MECHANICAL SEAL교환  
OIL 및 BEARING 교환  
입 출고검사 시운전 TEST 및 COLOR PAINTING

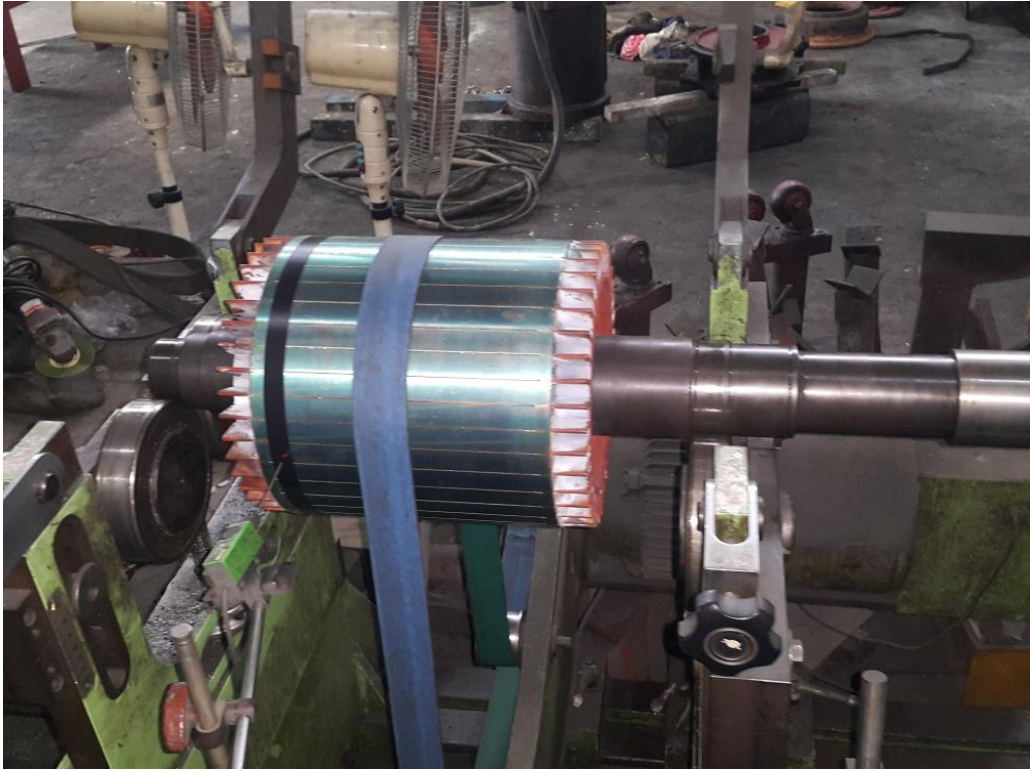
ROTOR

BALANCING실시 및 교정된 UNBALANCE REPORT참조

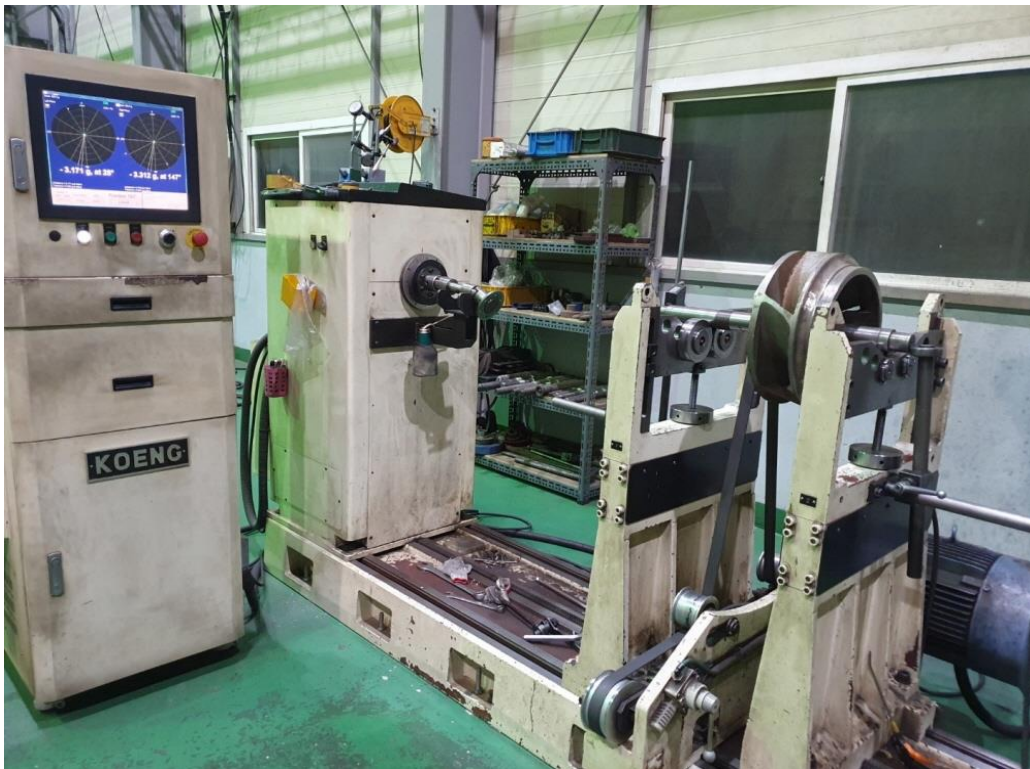
IMPELLER

BALANCING실시 및 교정된 UNBALANCE REPORT참조

PLANE1	PLANE2
UNBALANCE	449.150 g	425.090 g
ANGLE	332 deg	150 deg
RESULT	NG	NG

PLANE1	PLANE2
UNBALANCE	3.170 g	3.310 g
ANGLE	29 deg	147 deg
RESULT	OK	OK

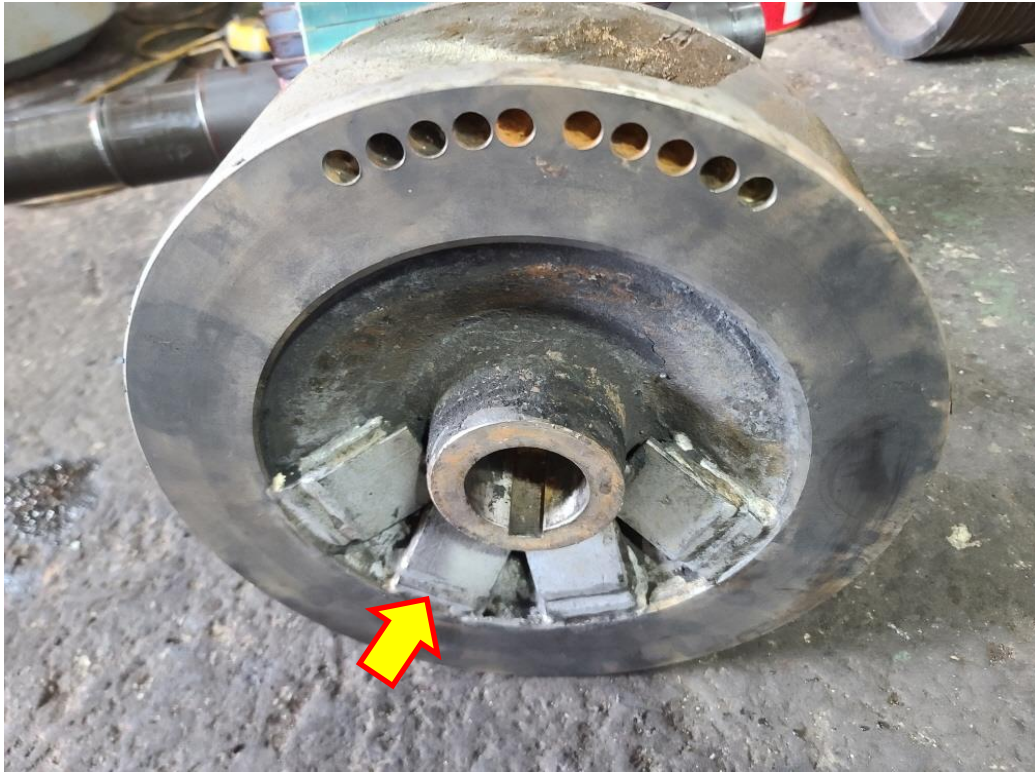
IMPELLER

기존 UNBALANCE교정 전

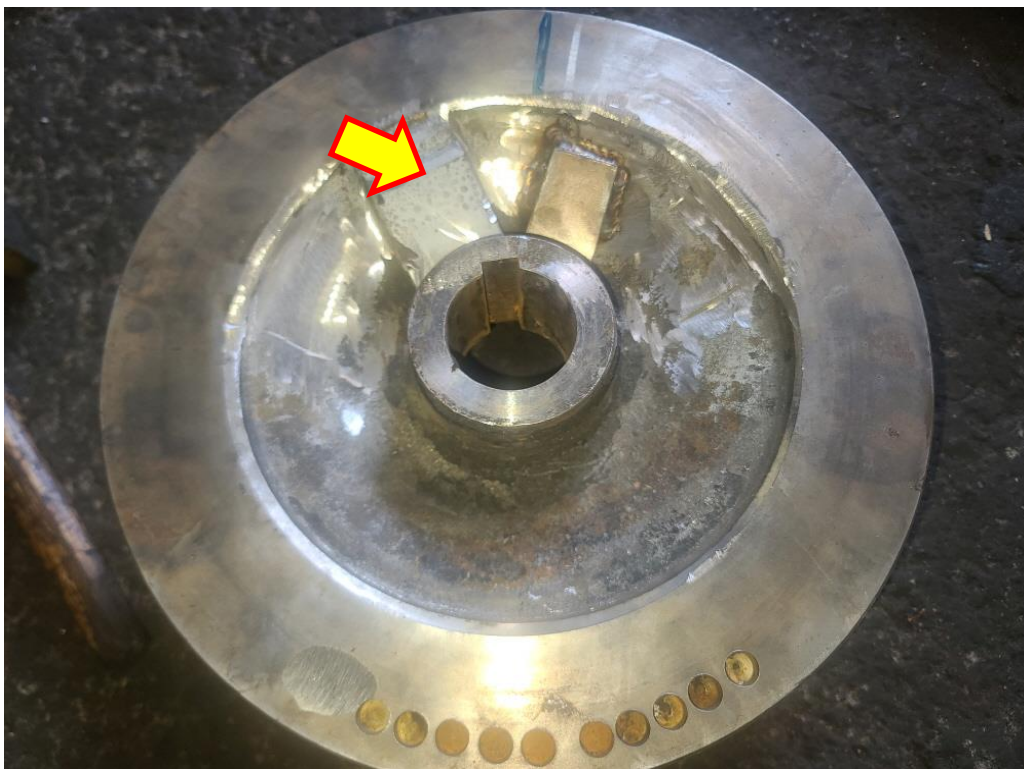
IMPELLER

UNBALANCE교정 후

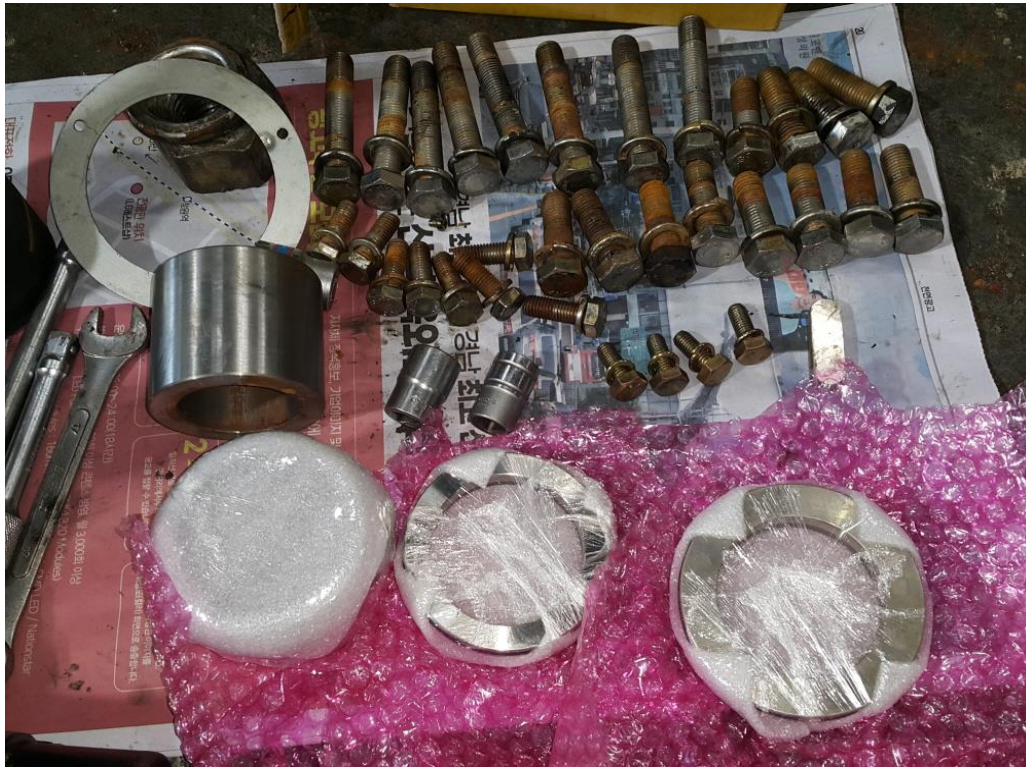
조립부품

MECHANICAL SEAL 및 ADAPTER의 부품

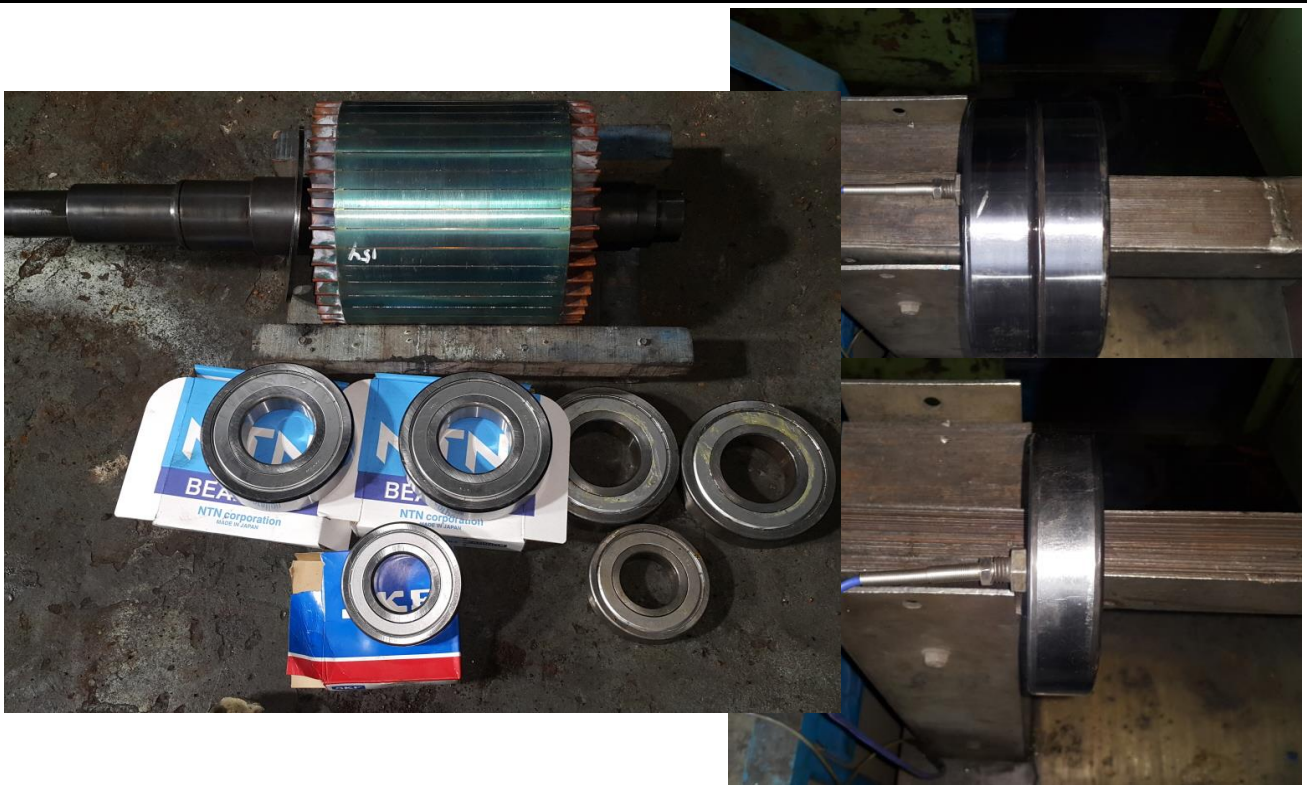
ROTOR

BEARING 예열교환 실시

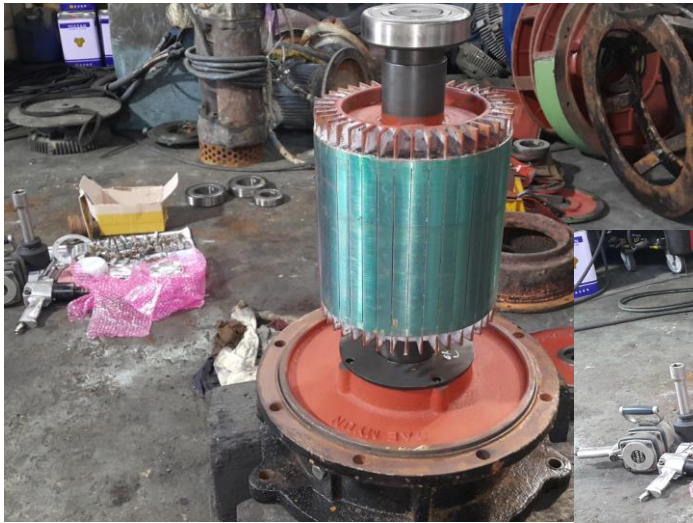
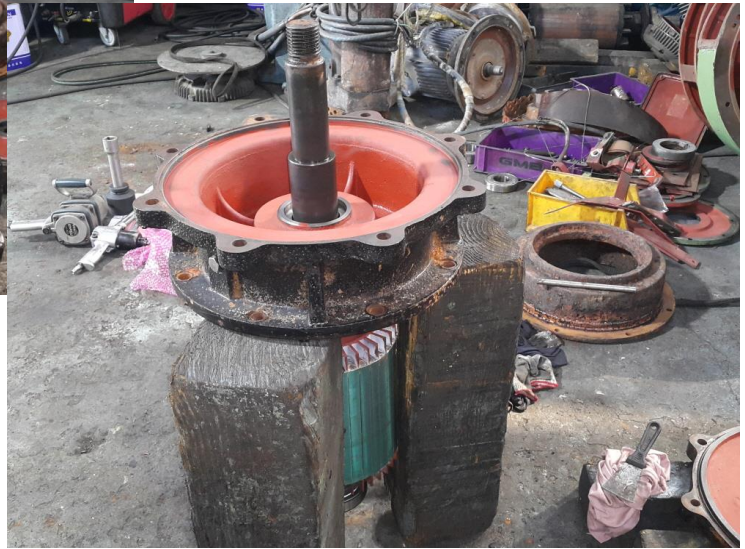
조립

OIL CHAMBER 및 Ass'y 조립실시

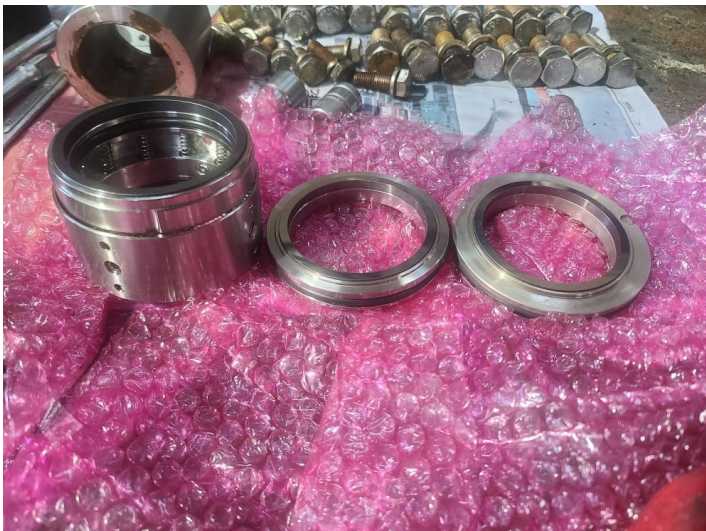
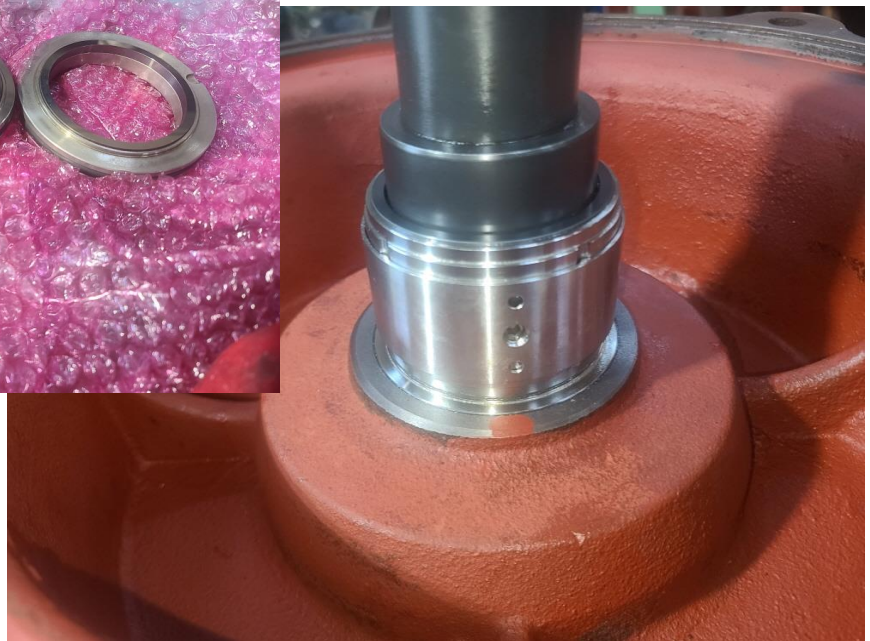
소모 부품

고압력 MECHANICAL SEAL 조립실시

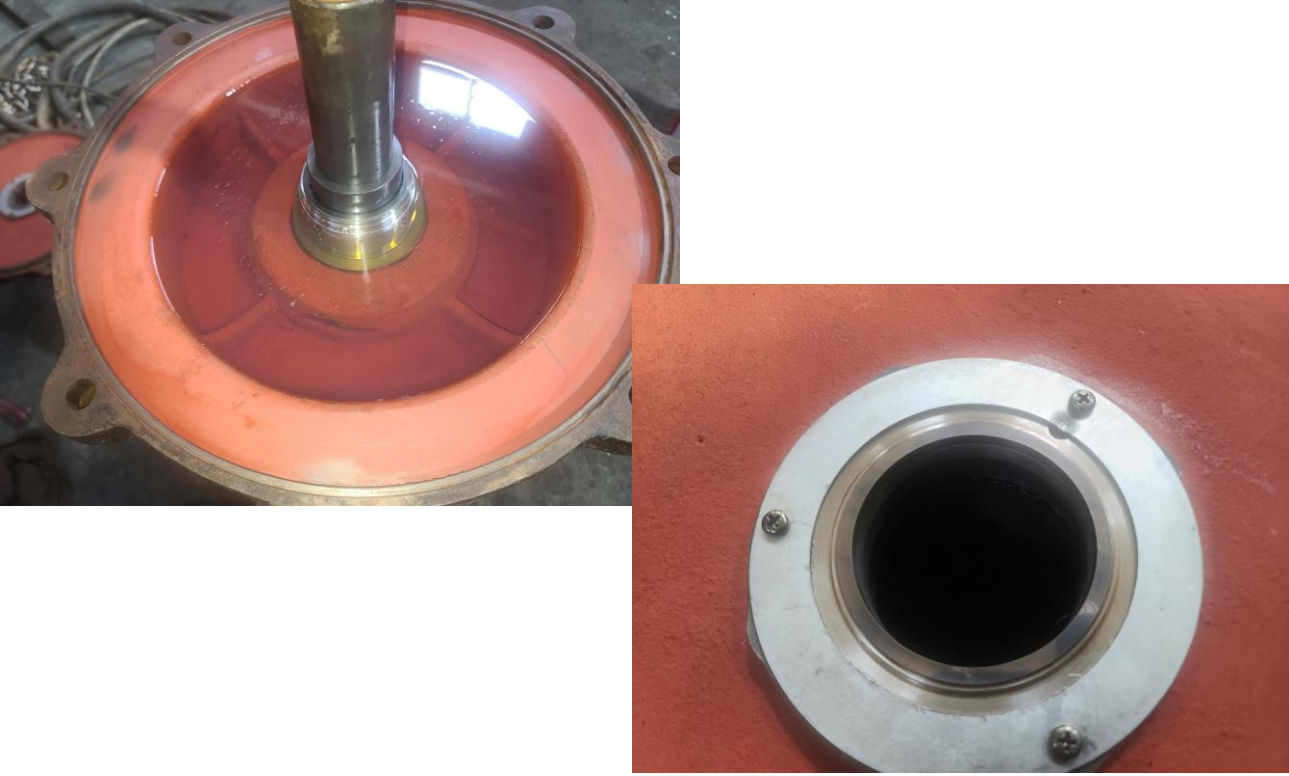
소모 품	MECHANICAL SEAL & OIL CHARGING 조립실시
작업공정	수중 PUMP MOTOR 60HP 4P OVERHAUL

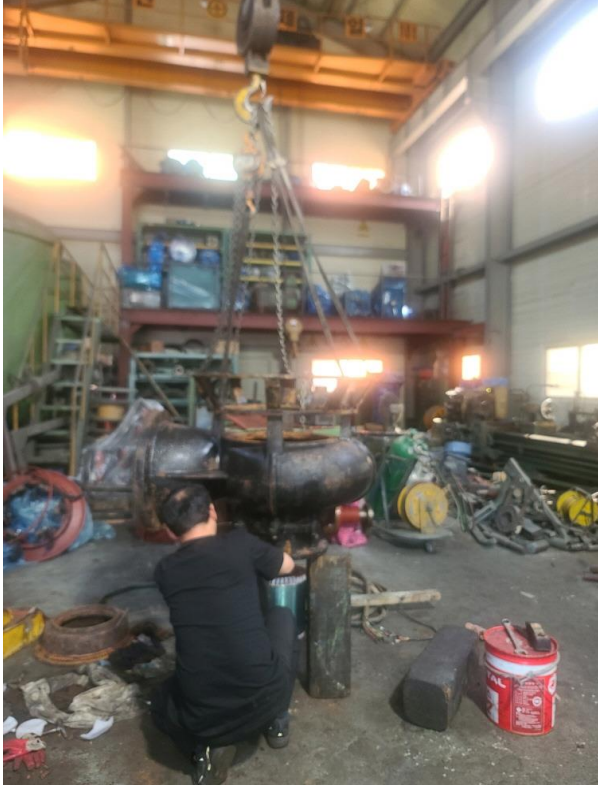
조립	WATER CHAMBER 조립실시

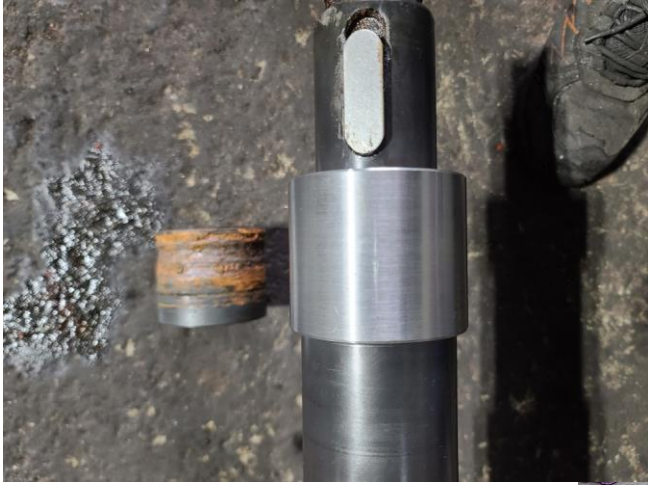
IMPELLER고정 ADAPTER

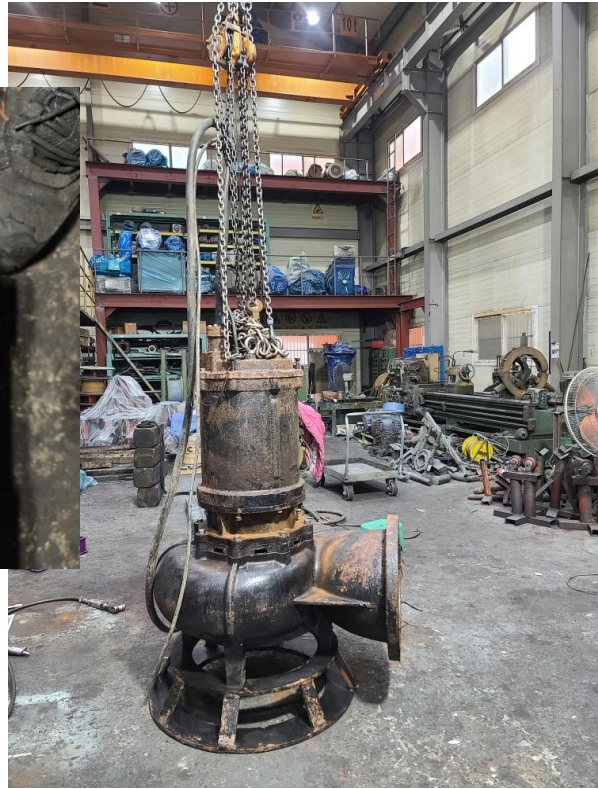
Ass'y

권체 조립 실시

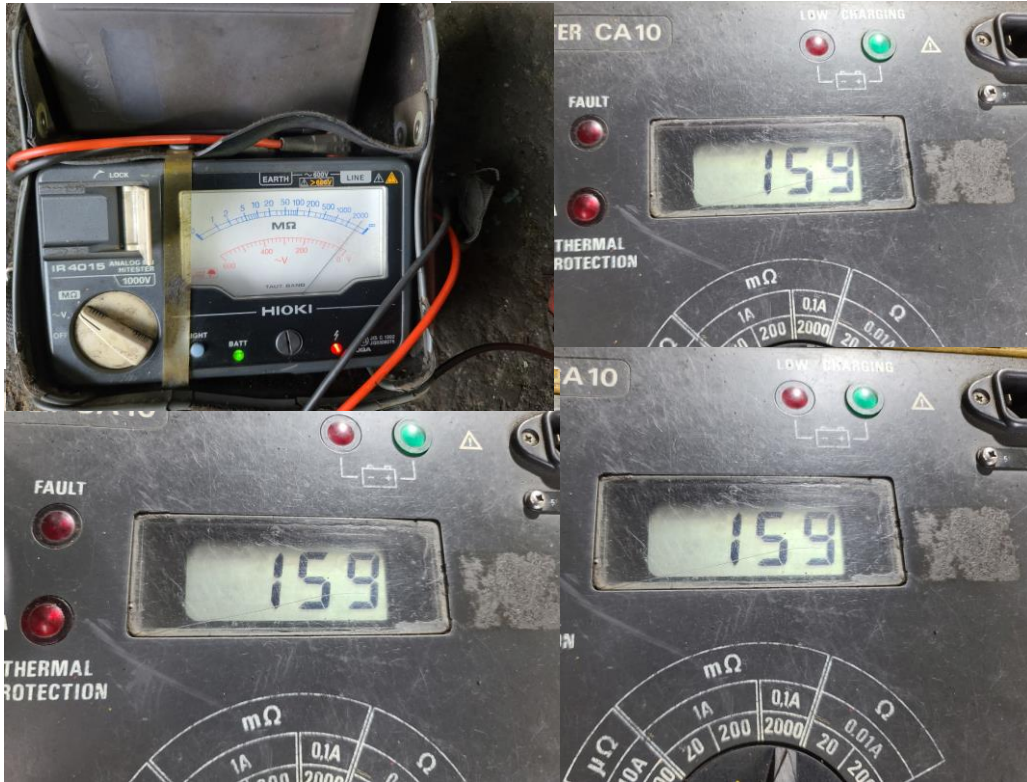
출고검사

절연저항 & 각 상 LINE별 권선저항

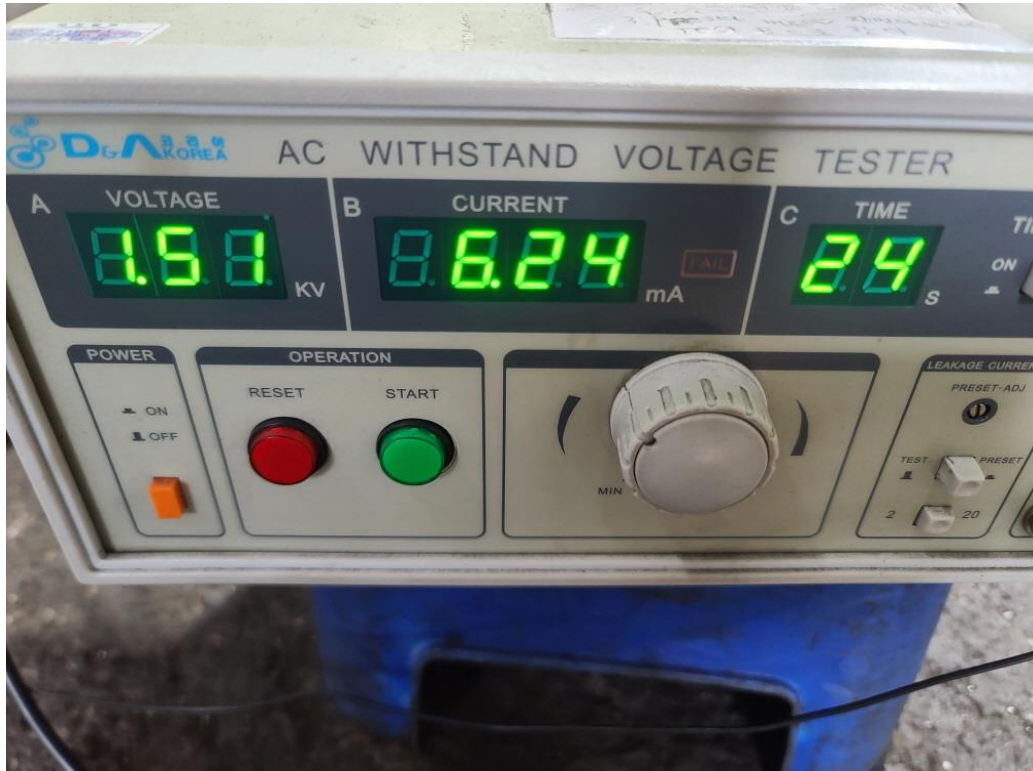
출고검사

절연내력 시험

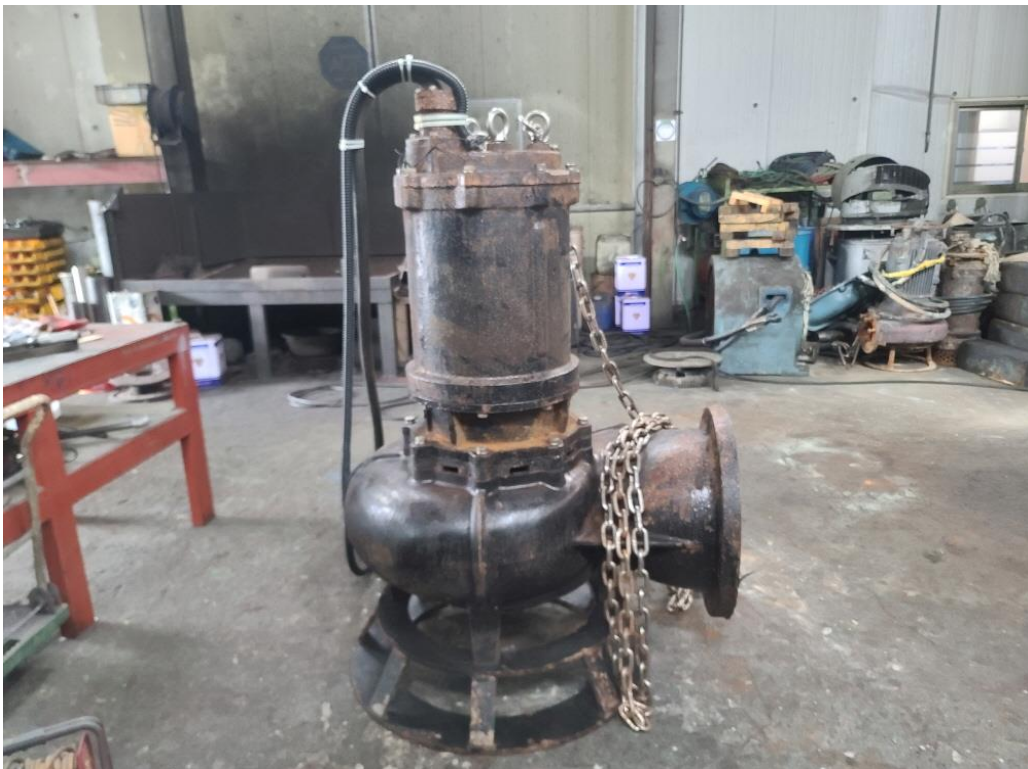
출고검사

시운전 TEST 실시

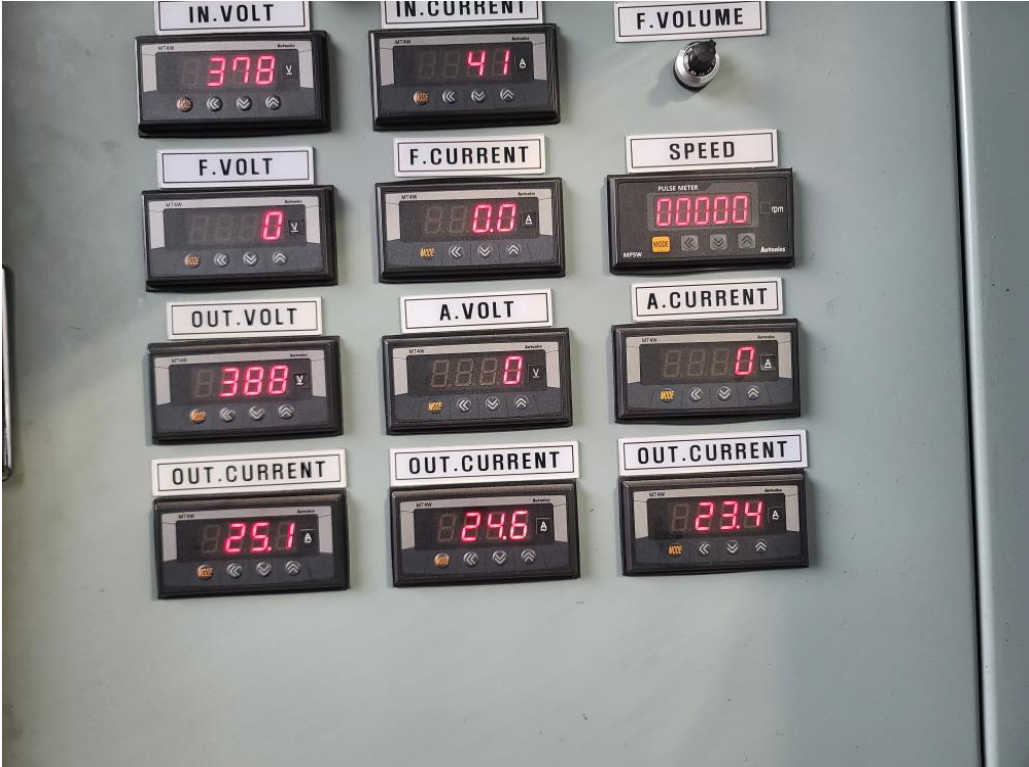
출고검사	시운전 TEST △운전 CURRENT
작업공정	수중 PUMP MOTOR 60HP 4P OVERHAUL
<p data-bbox="156 1285 252 1368">부하측 상면</p>

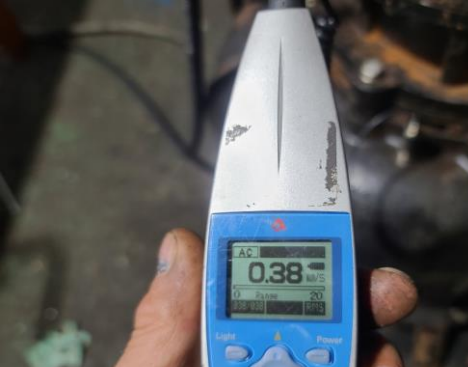
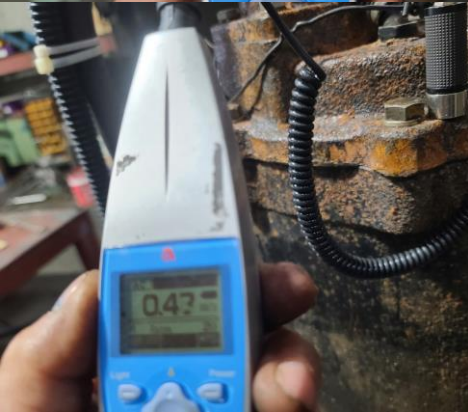
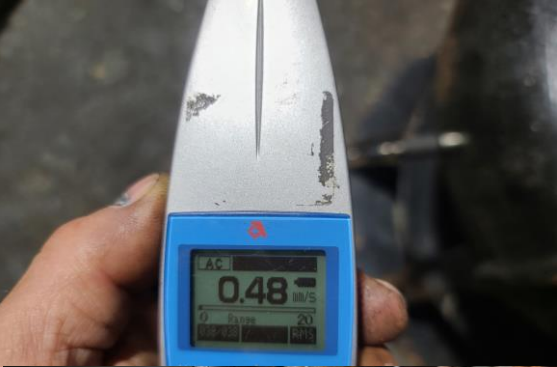
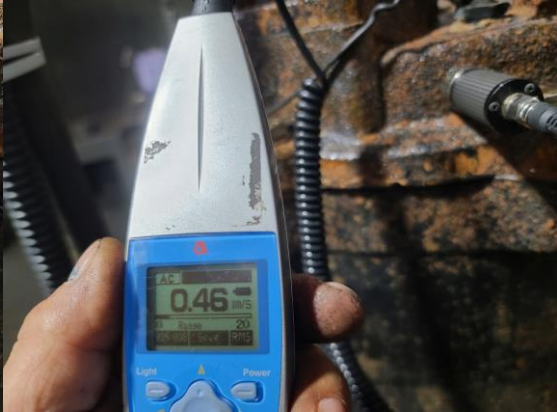
출고검사	진동검사

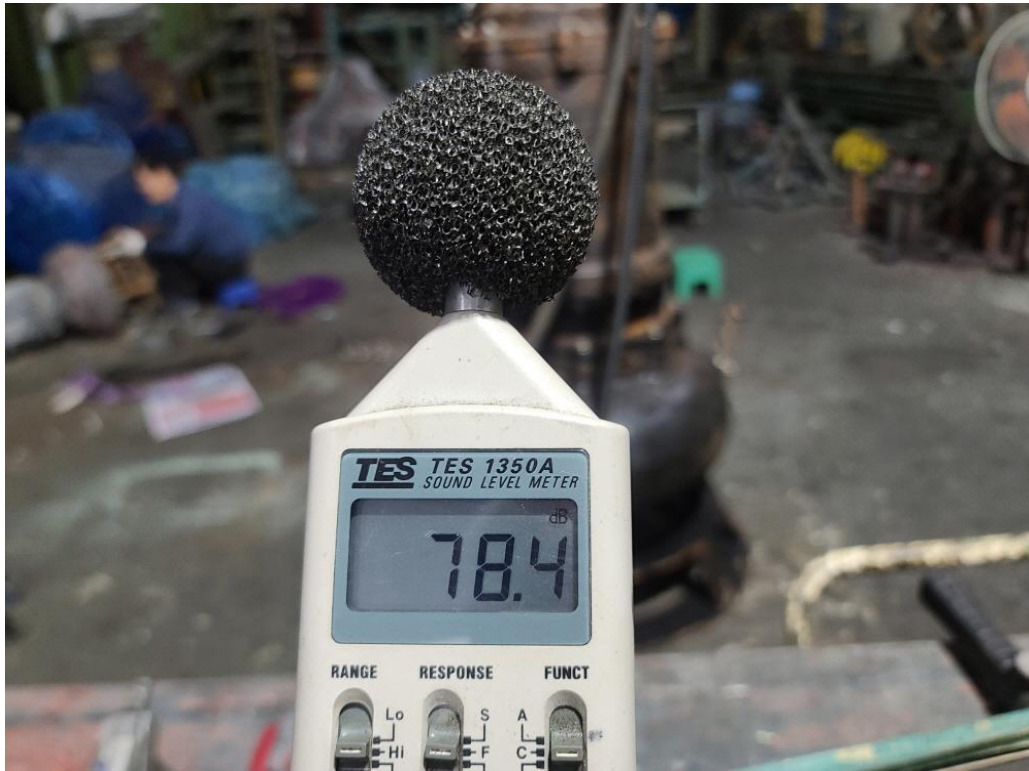
출고검사

소음검사

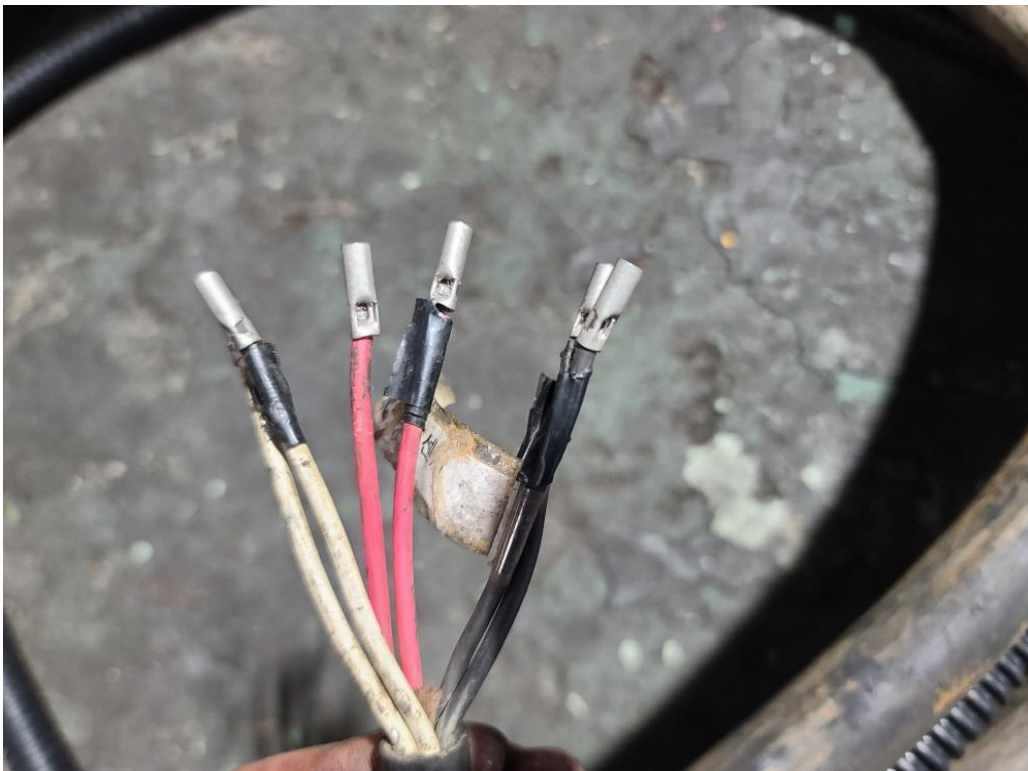
CONTROL LINE

흑색: 물 유입감지, 적색: MOTOR 과열 감지 PT-100Ω

백색: BEARING 과열 감지 PT-100Ω

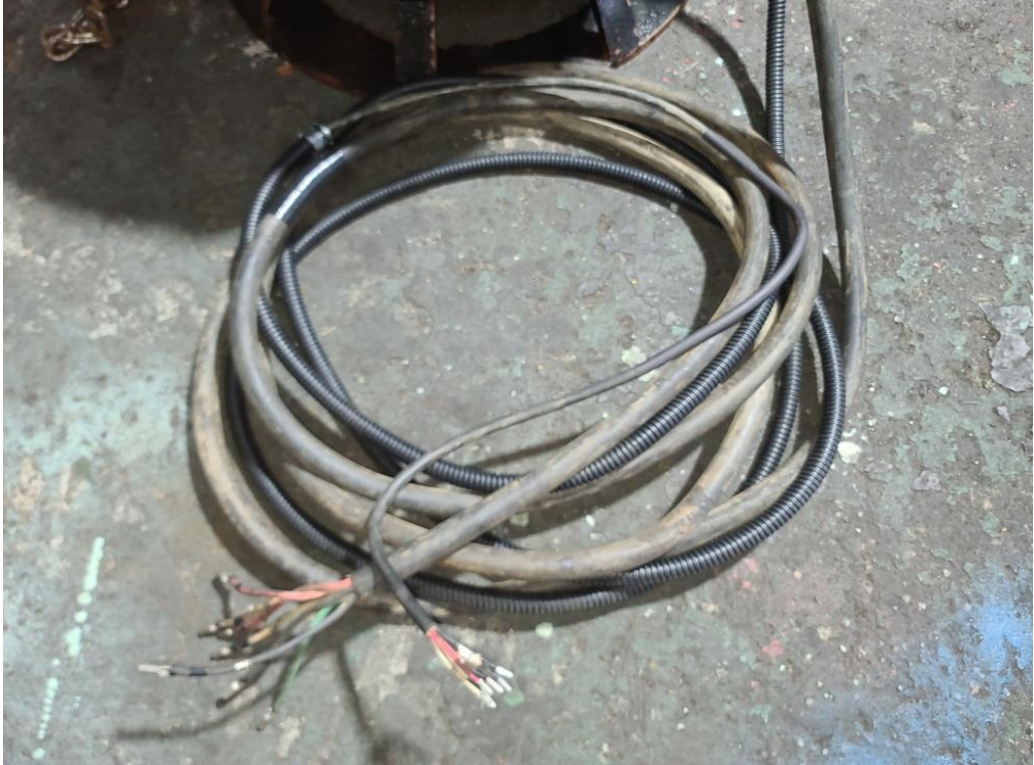
CONTROL LINE	CONTROL LINE FLEXIBLE 단말처리 했슴
작업공정	수중 PUMP MOTOR 60HP 4P OVERHAUL

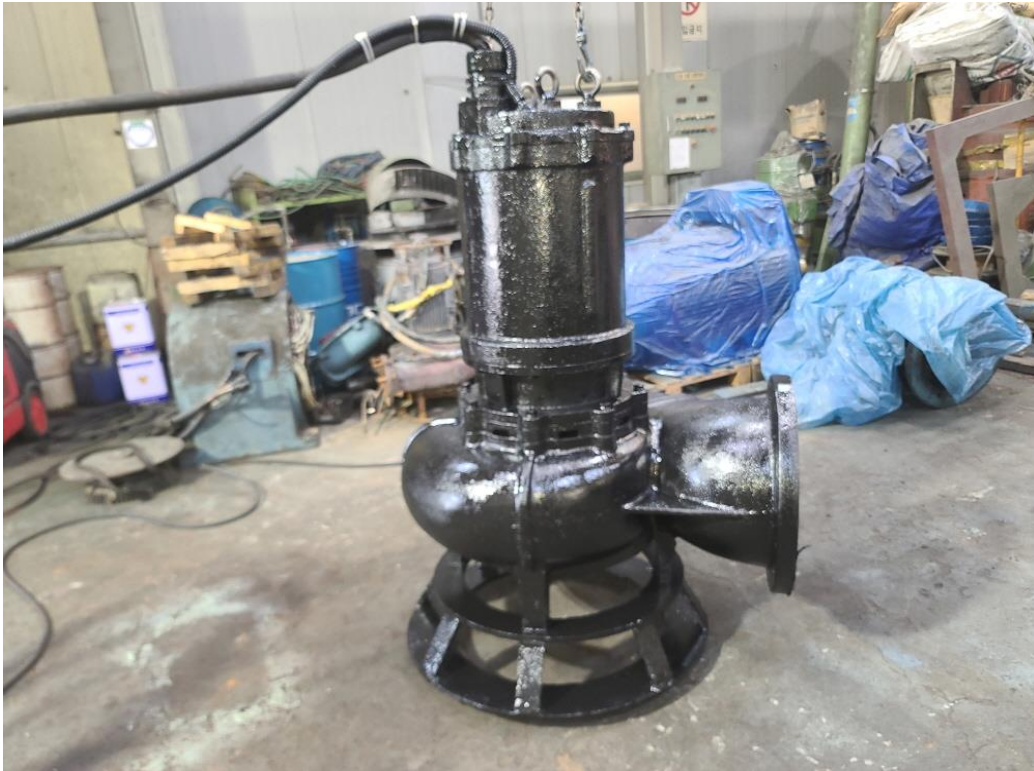
출고검사 후	COLOR PAINTING

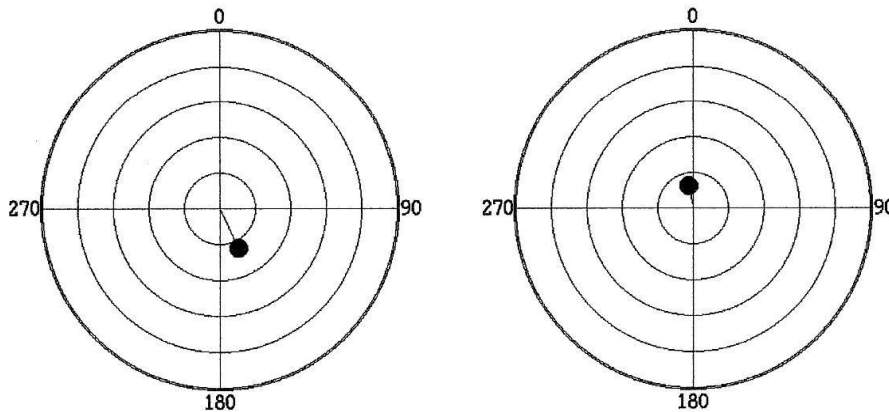
ROTOR

PLANE1	PLANE2
UNBALANCE	12.3 gr	6.5 gr
ANGLE	154 deg	347 deg
RESULT	ACCEPT	ACCEPT
