작업공정사진철

고객명: (주)
공사명: 터빈공장 PM(P107) 예방정비

규격: AC MOTOR 440V 27대

REPAIR 내역: 분해 조립 및 조립부품 불순물 CLEANSING
INSULATING VARNISH DIPPING DRYING
불량 HOUSING 보수
BEARING 교환
입 출고검사 시운전 TEST

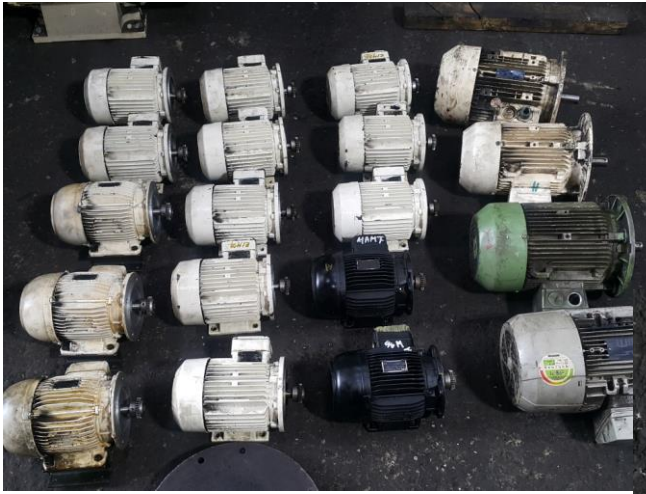
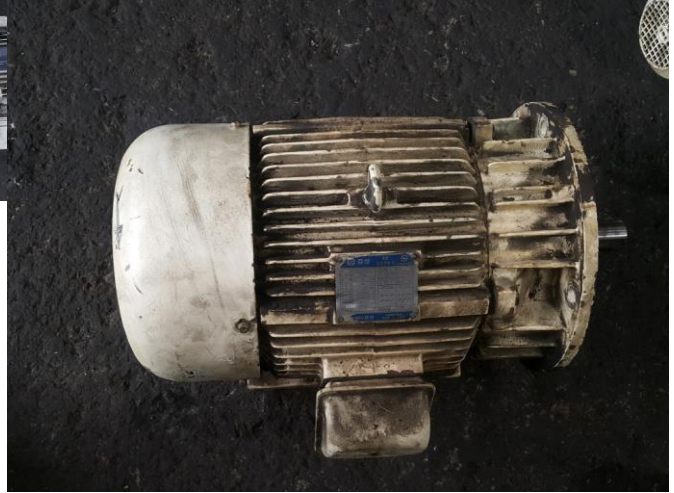
Ass'y

분해 전

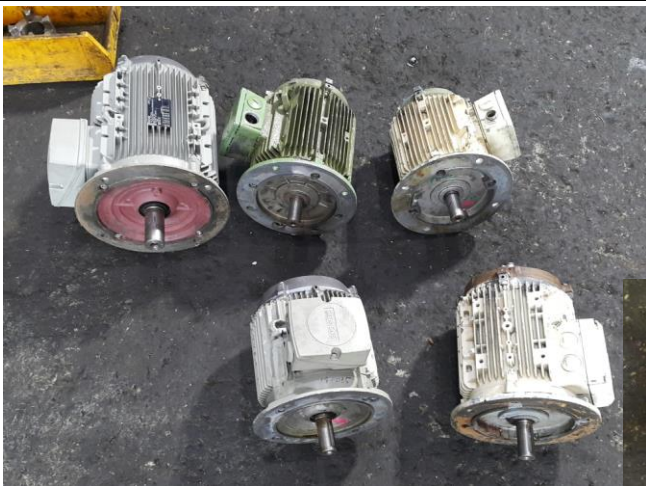
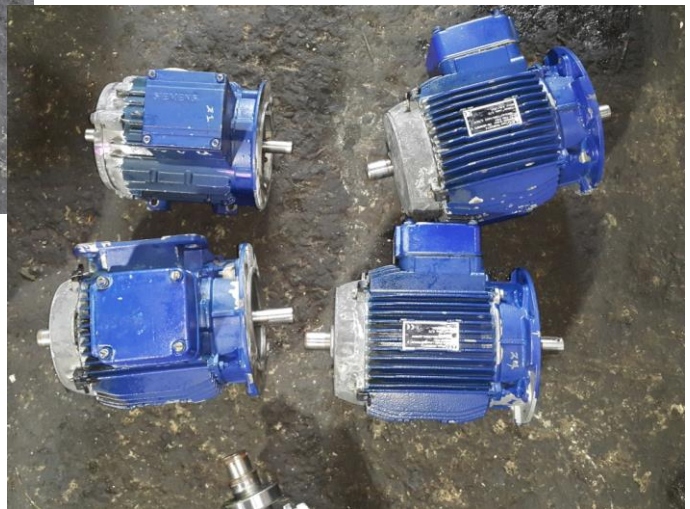
Ass'y

분해 전 외부 기름때 세척 실시

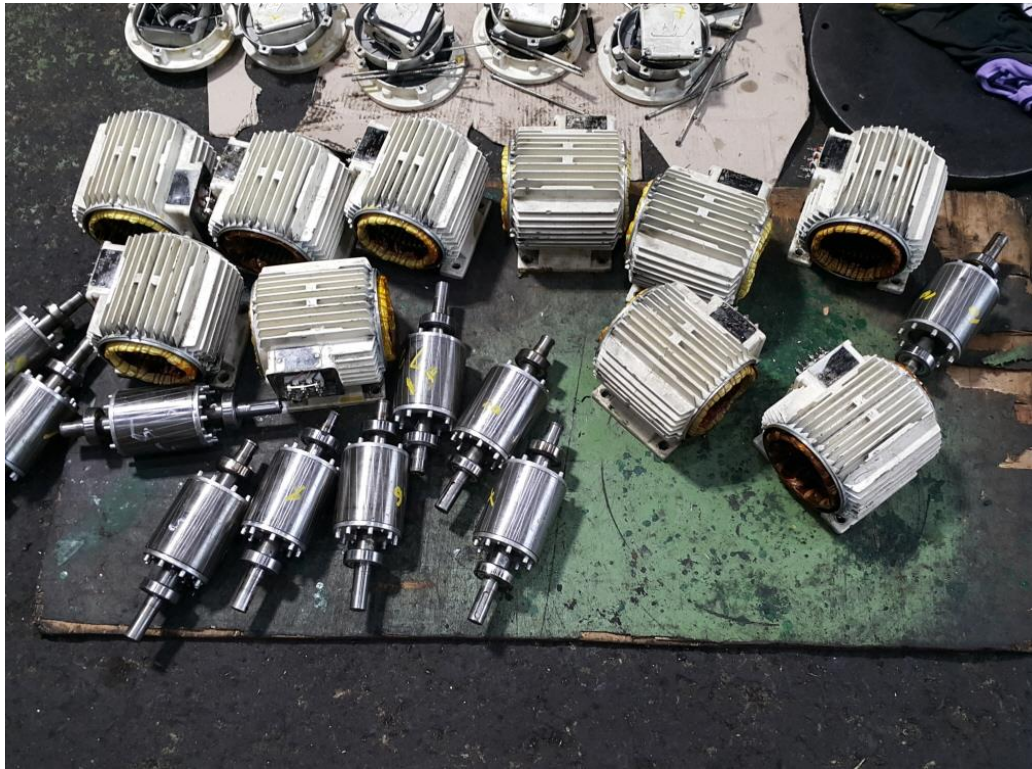
권선 세척후

분해 실시

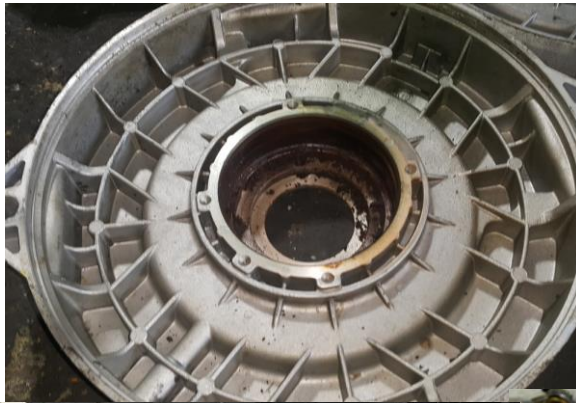
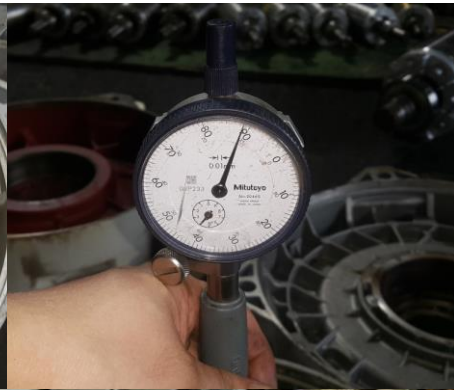
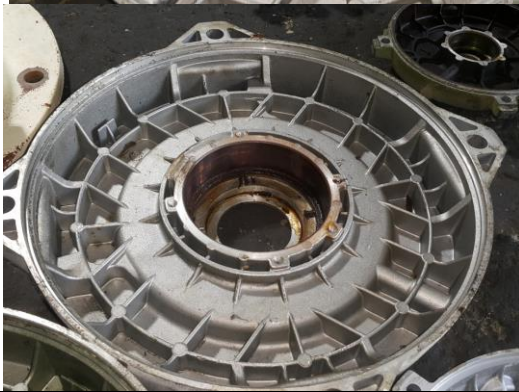
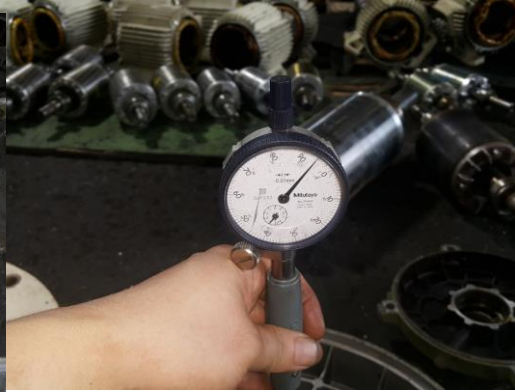
36KW6P

BRACKET

HOUSING 측정치 5~11/100로 불량

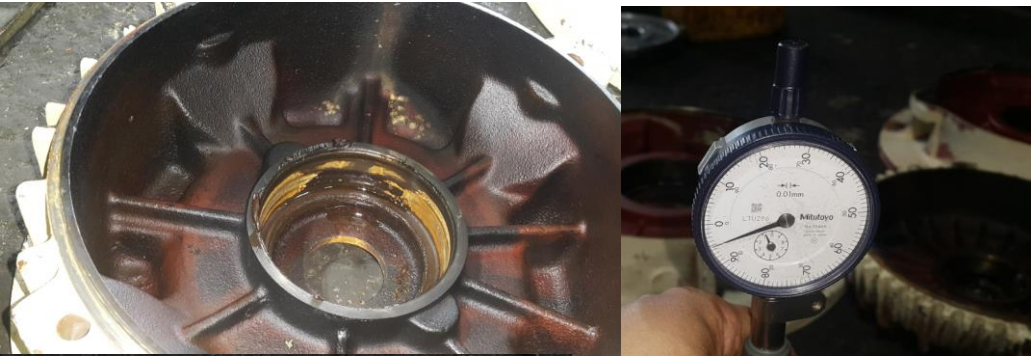
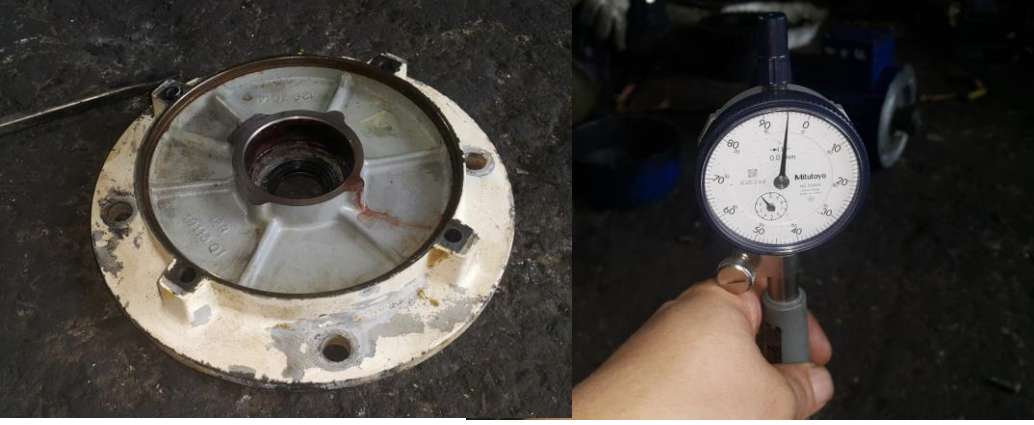
4.6KW4P

BRACKET	HOUSING 측정치 5/100로 불량
작업공정	AC MOTOR RECONDITION

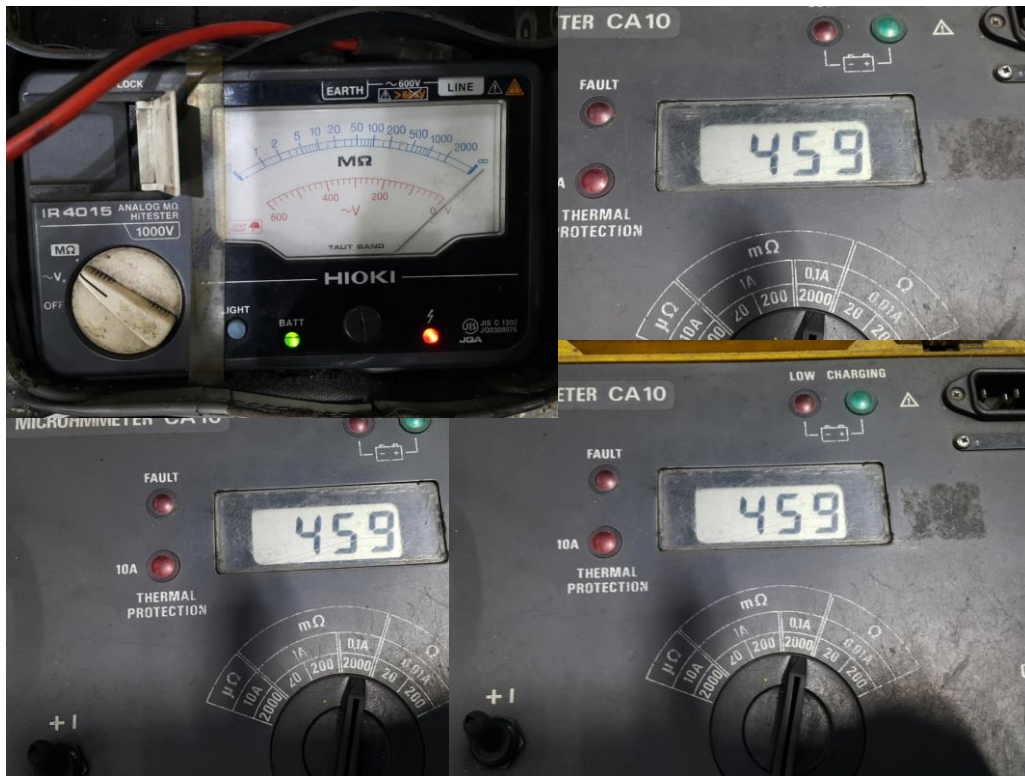
출고검사

20HP 4P 절연저항 & 각 상별 권선저항

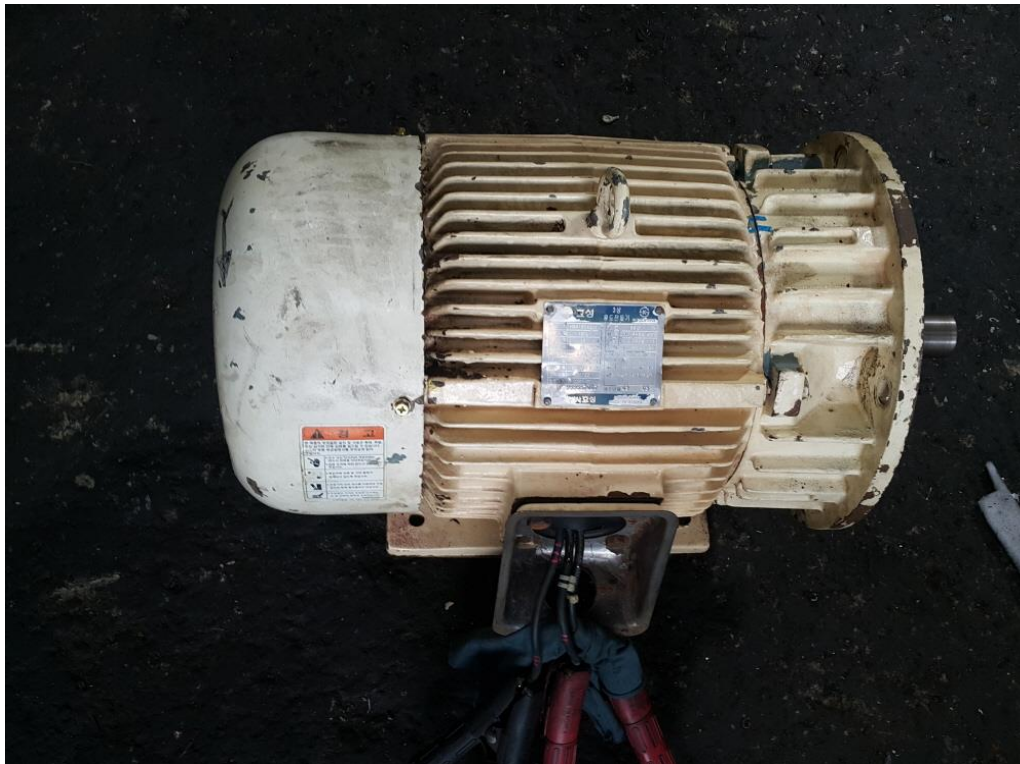
출고검사

20HP 4P 시운전 TEST 실시

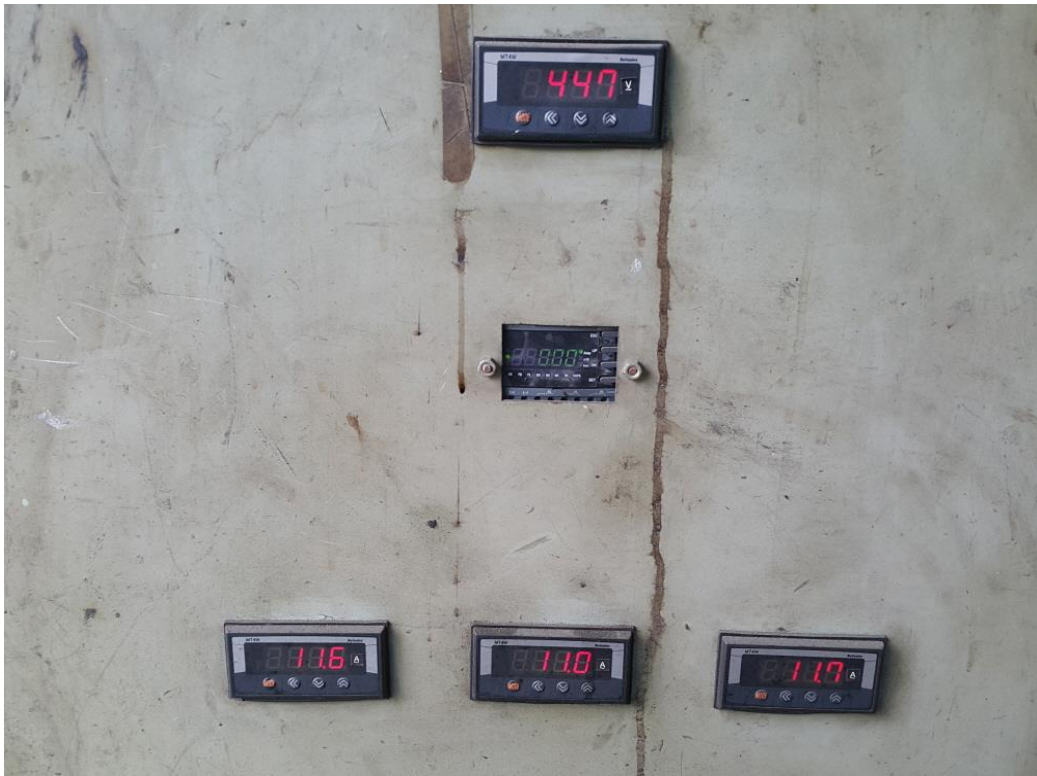
출고검사

20HP 4P 시운전 TEST 운전 CURRENT

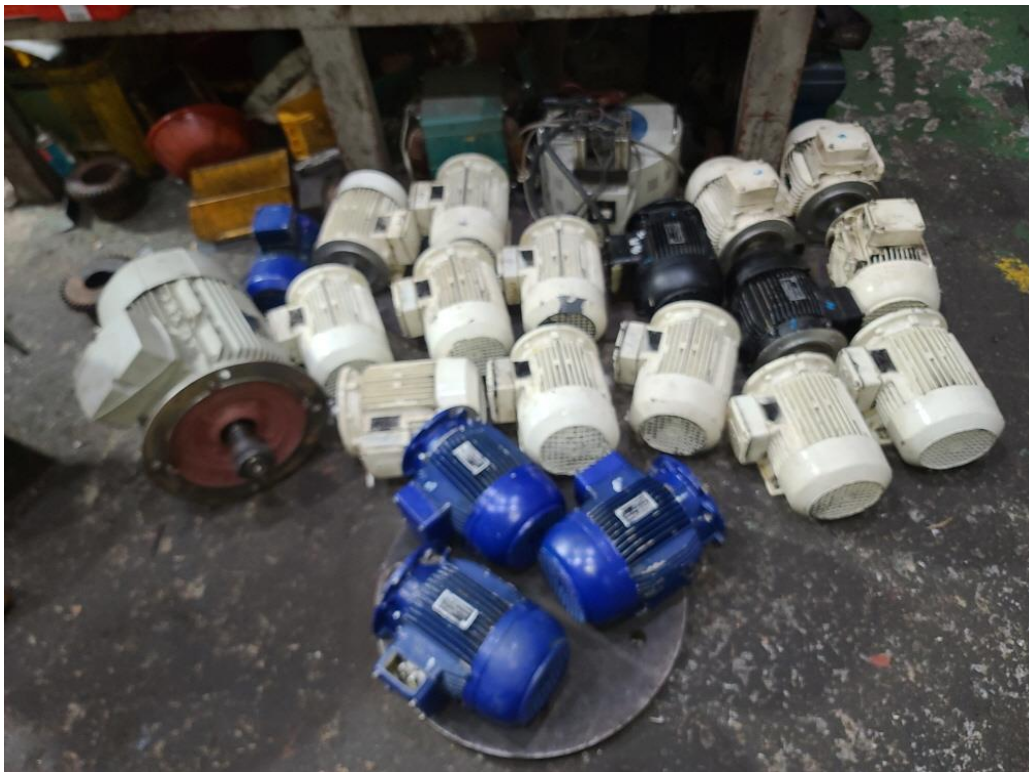
Ass'y

출고검사 후

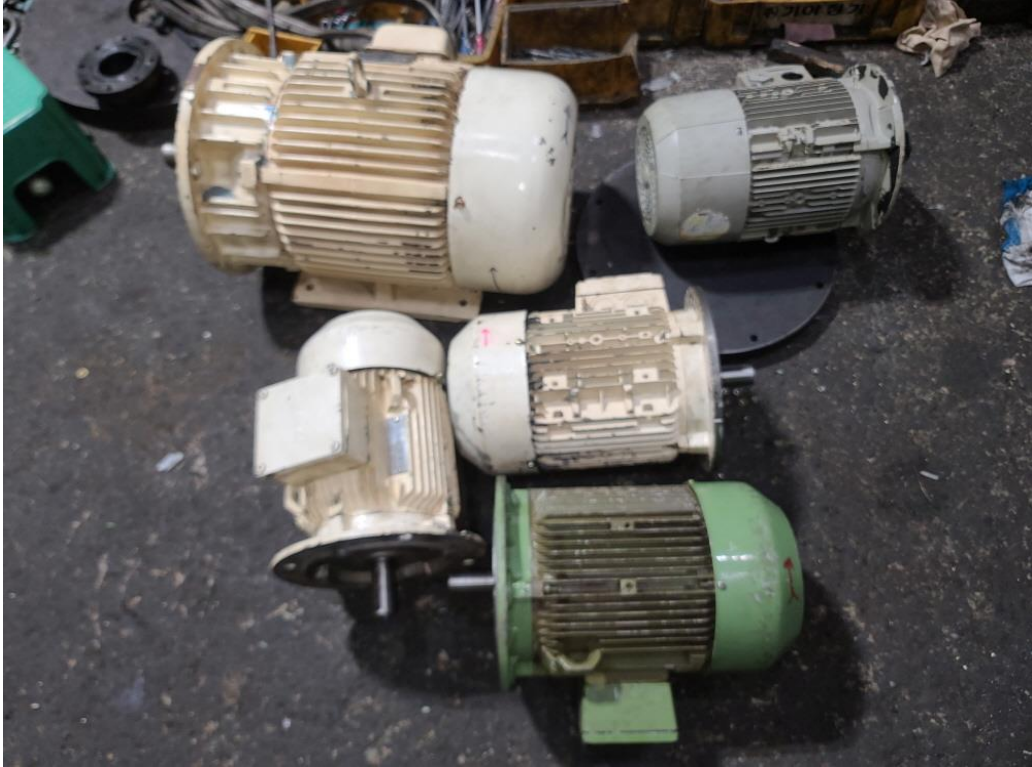
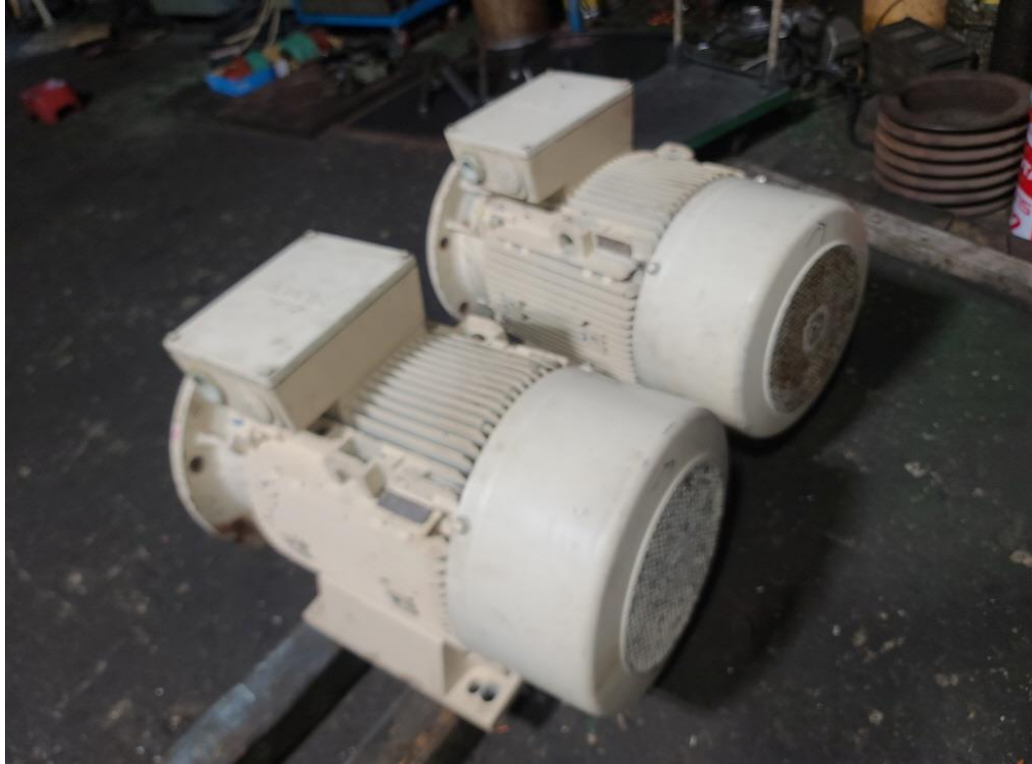
Ass'y	출고검사 후
작업공정	AC MOTOR RECONDITION

출고검사 후	동일한 조건으로 시운전 TEST 완료 됨 CHECK LIST 참조
