작업공정사진철

공사명: 제강 TE04 Crane Motor

규격: BRIDGE MOTOR 50HP 6P 60%ED 4대

REPAIR 내역: 분해 조립 및 불순물 CLEANSING DRYING
INSULATING VARNISH DIPPING DRYING
HOUSING METALLIZING 연마
BALANCING작업 UNBALANCE교정
BEARING 및 BRUSH 교환
입 출고검사 시운전 TEST 및 COLOR PAINTING

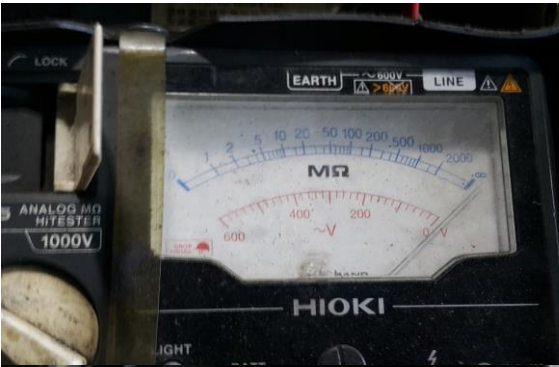
Ass'y	분해 전
작업공정	권선형 MOTOR 50HP 6P 입고검사
<p>1차 절연저항</p>

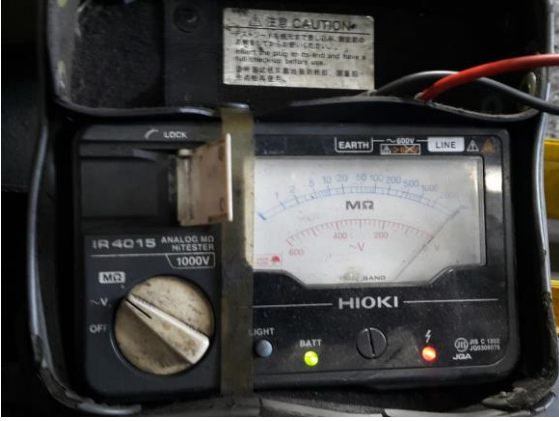
<p>2차 절연저항</p>

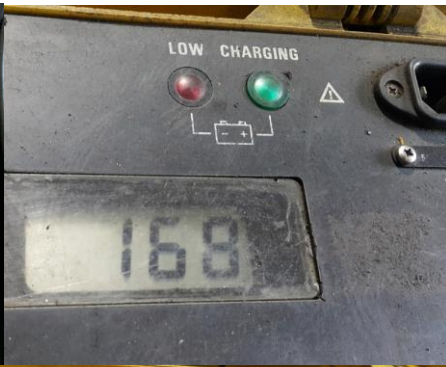
<p>1차 권선저항</p>

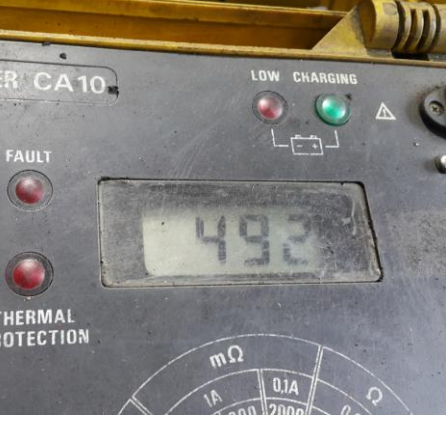
<p>2차 권선저항</p>

권선검사	절연저항 이상 & 각 상별 권선저항

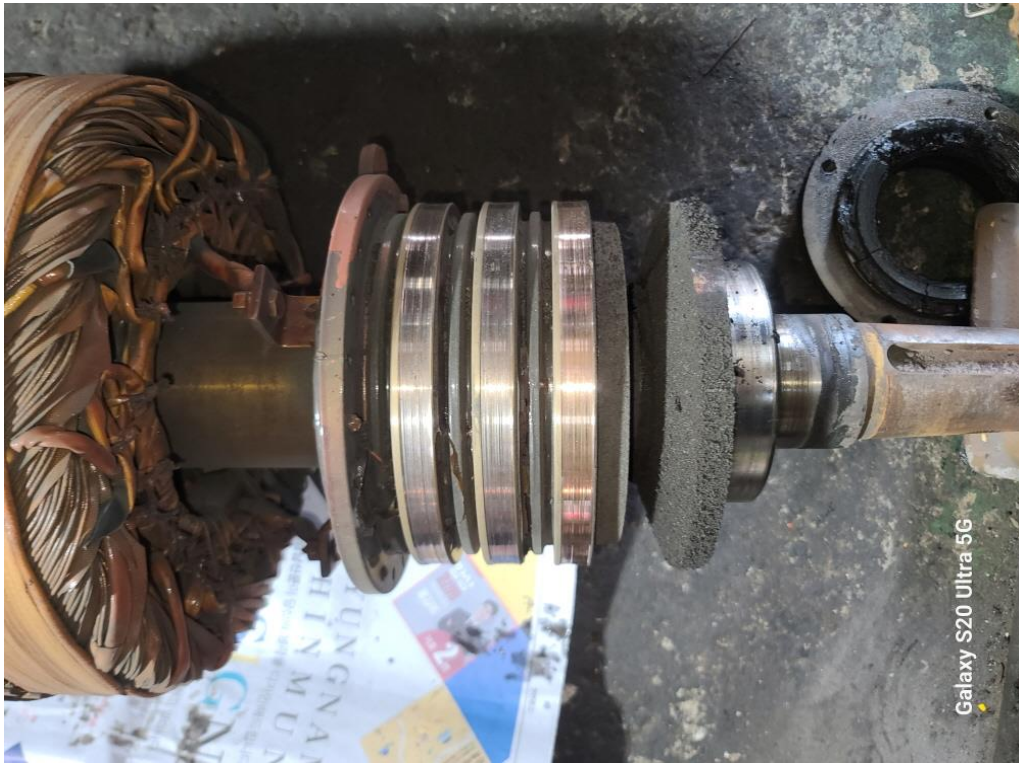
SLIP RING

조흔 현상

<p data-bbox="325 1895 528 1921">Galaxy S20 Ultra 5G</p>	
2차측	SLIP RING 동심도 가공

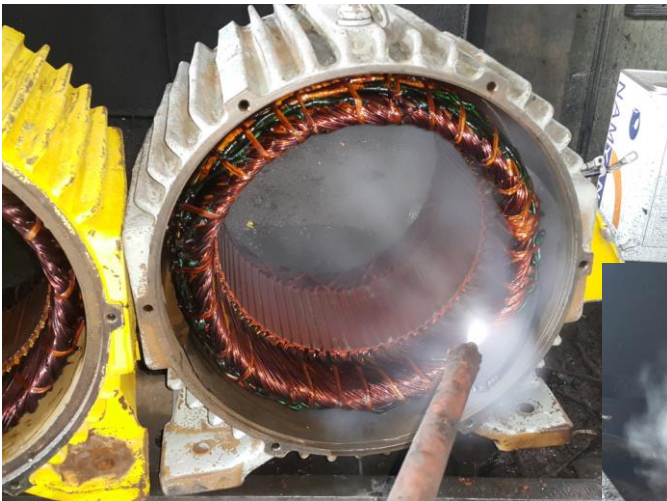
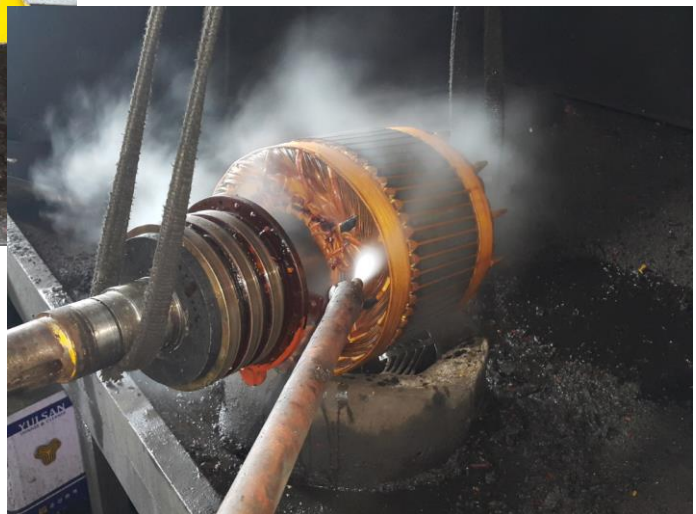
권체

스팀세척 실시

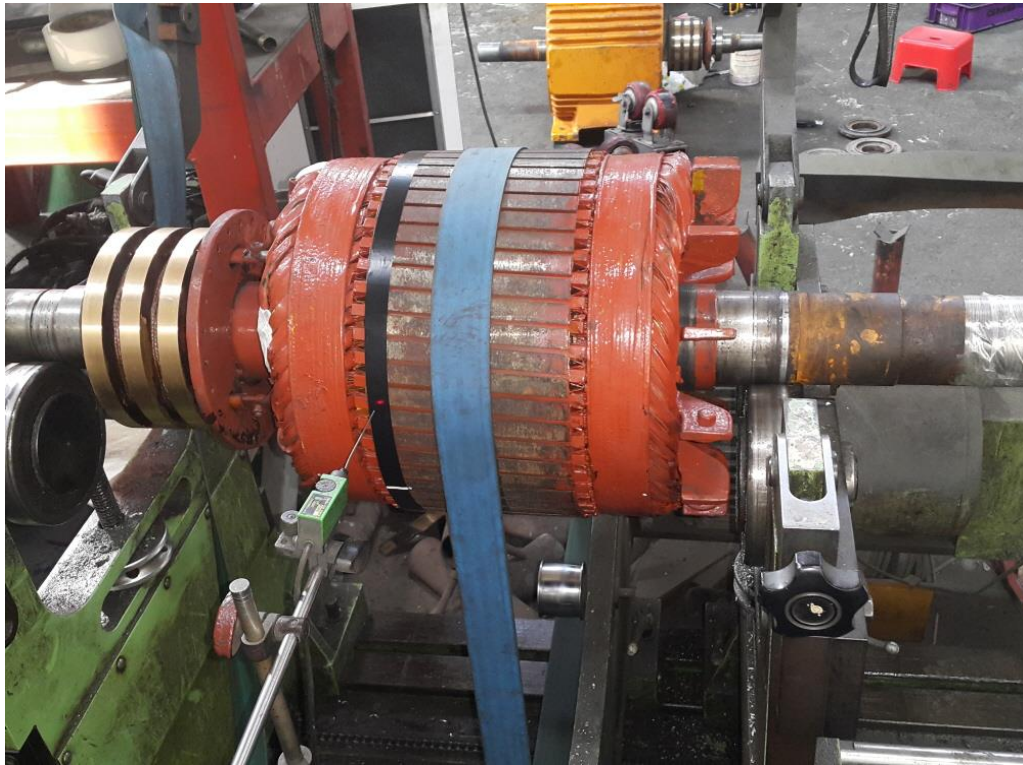
ROTOR

BALANCING실시

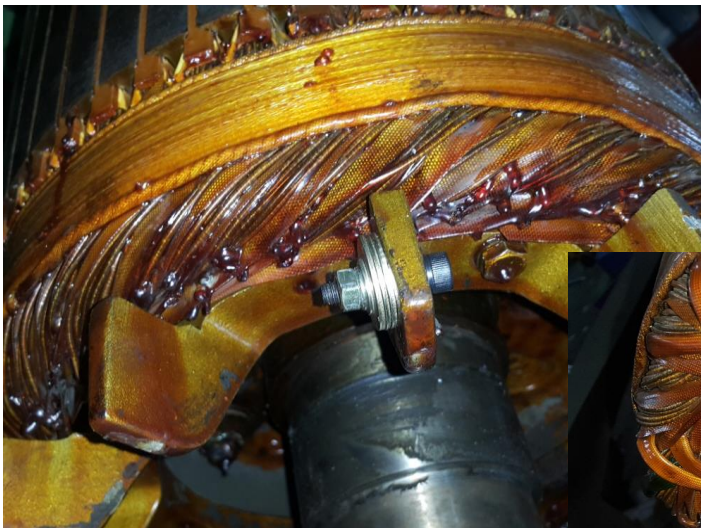
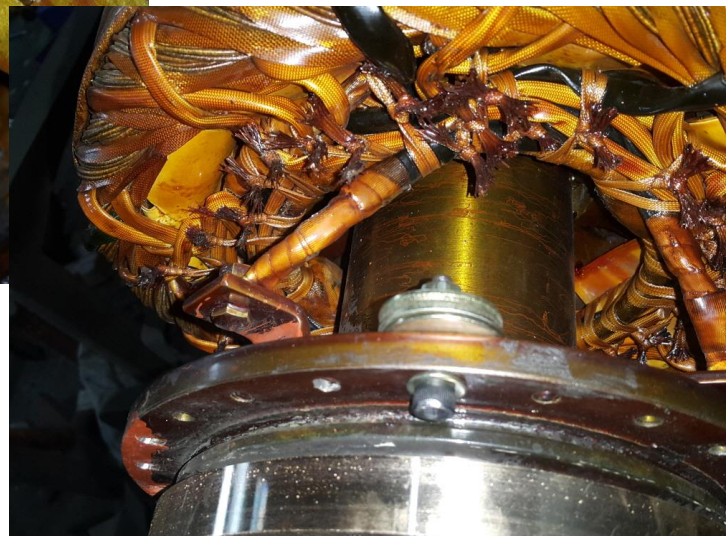
ROTOR

교정된 UNBALANCE REPORT참조

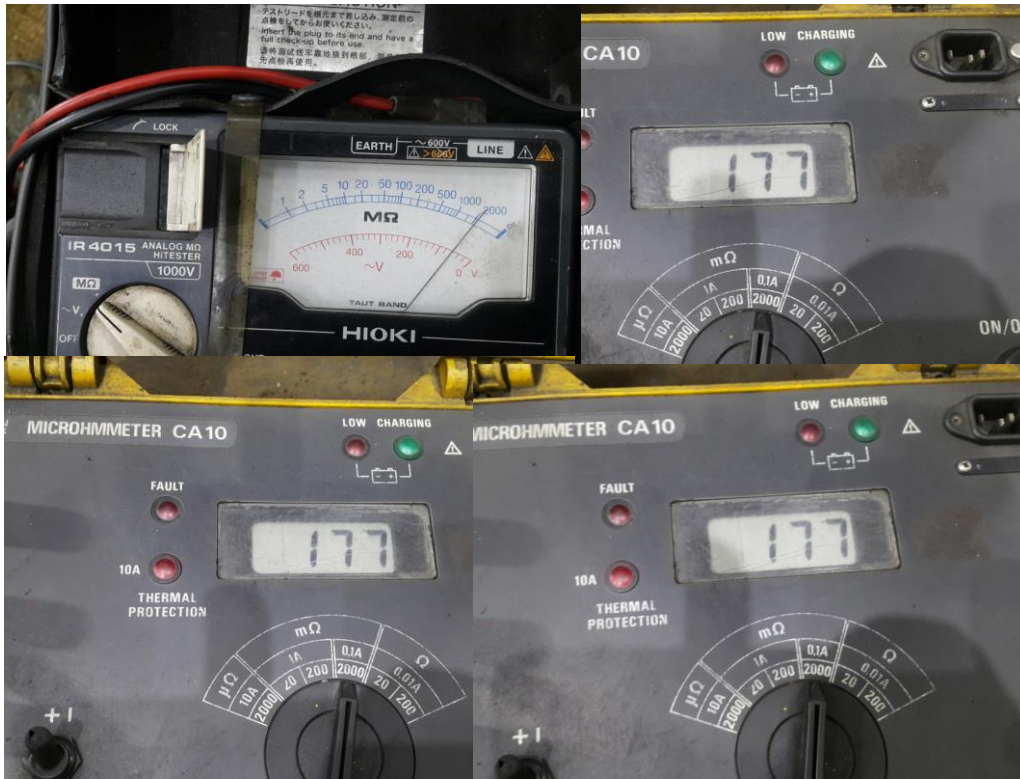
출고검사

STATOR 절연저항 & 각 상별 권선저항

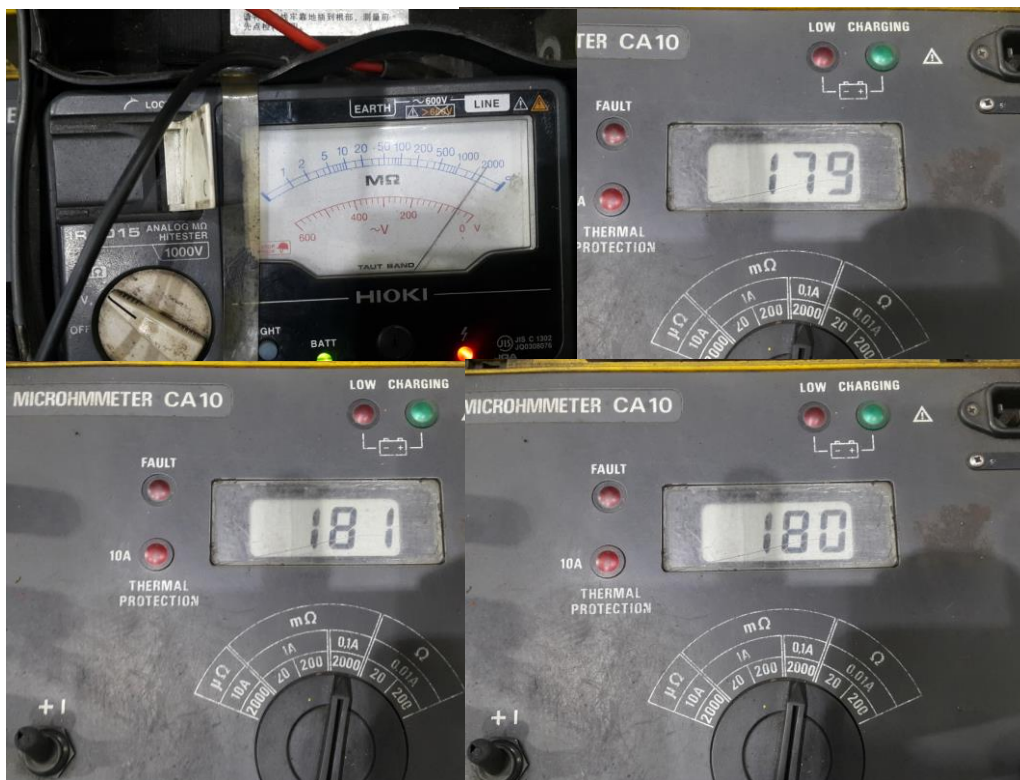
출고검사

ROTOR 절연저항 & 각 상별 권선저항

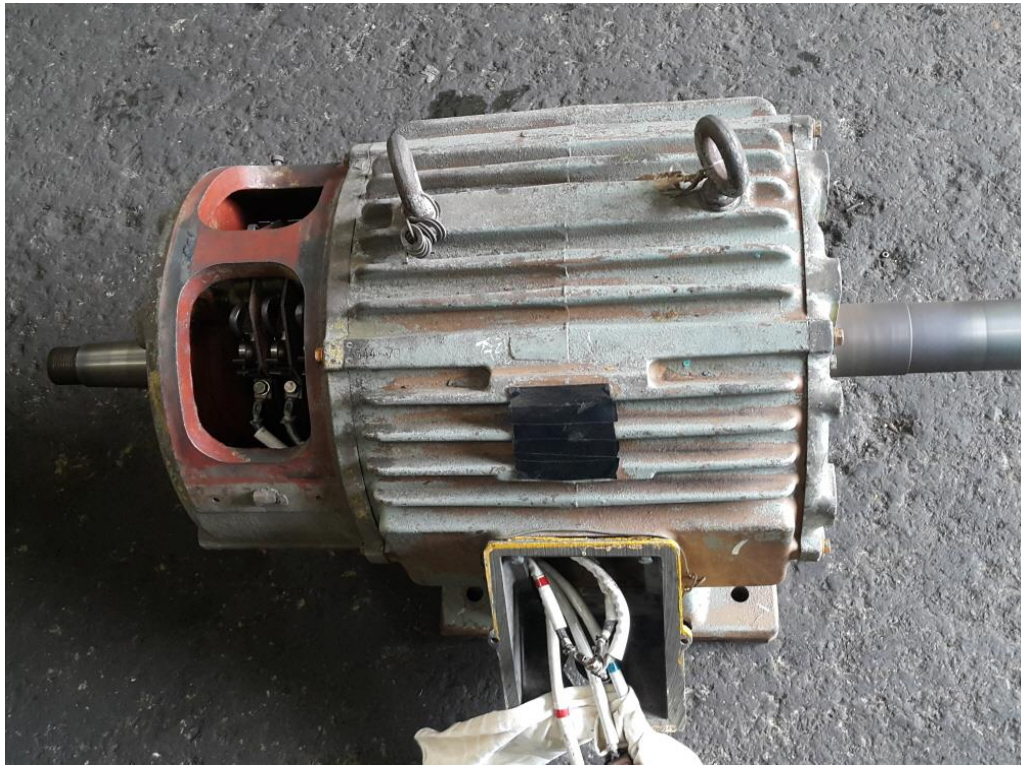
출고검사

시운전 TEST 실시

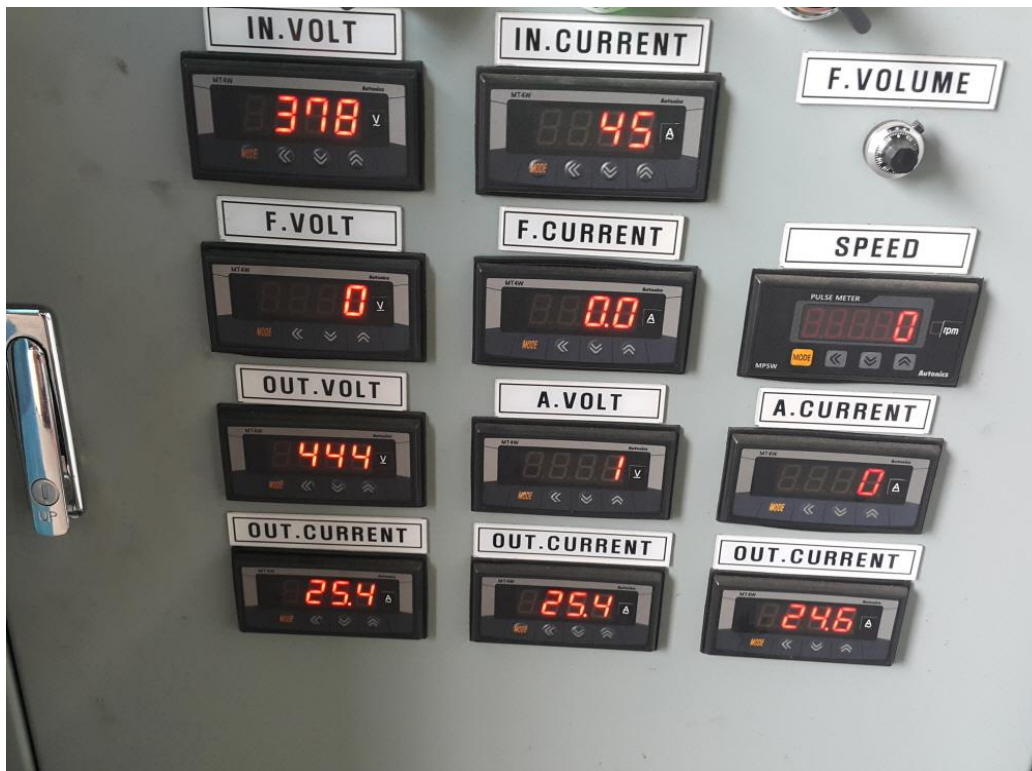
출고검사

시운전 TEST 실시 운전 CURRENT

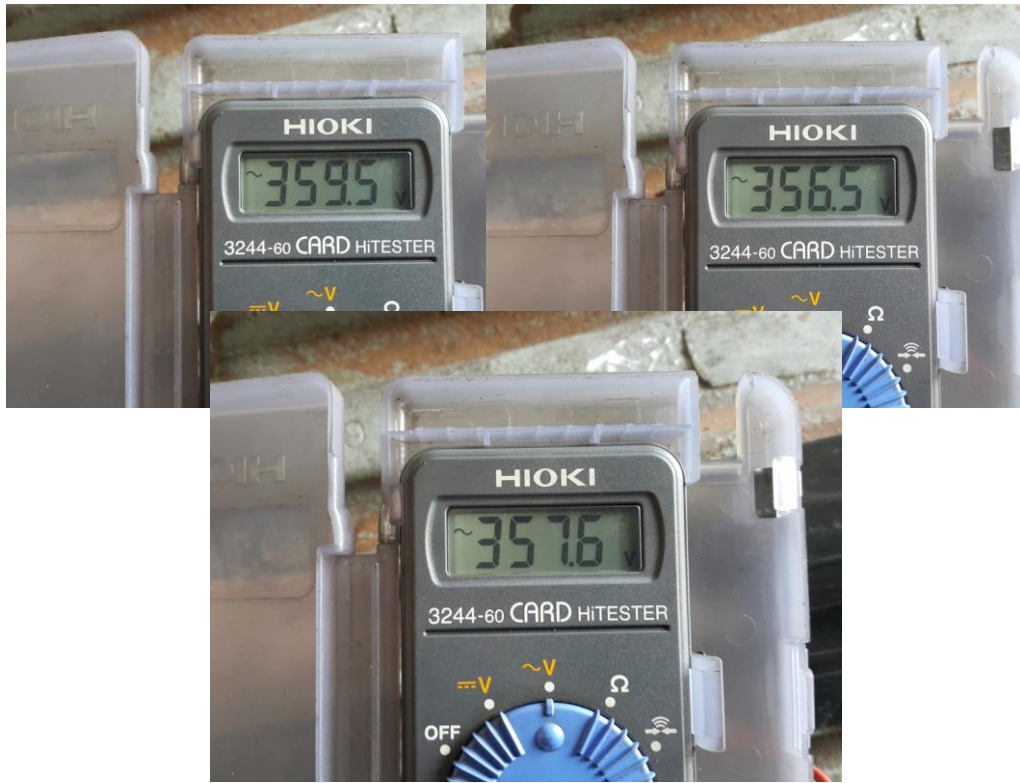
출고검사

ROTOR 출력 전압

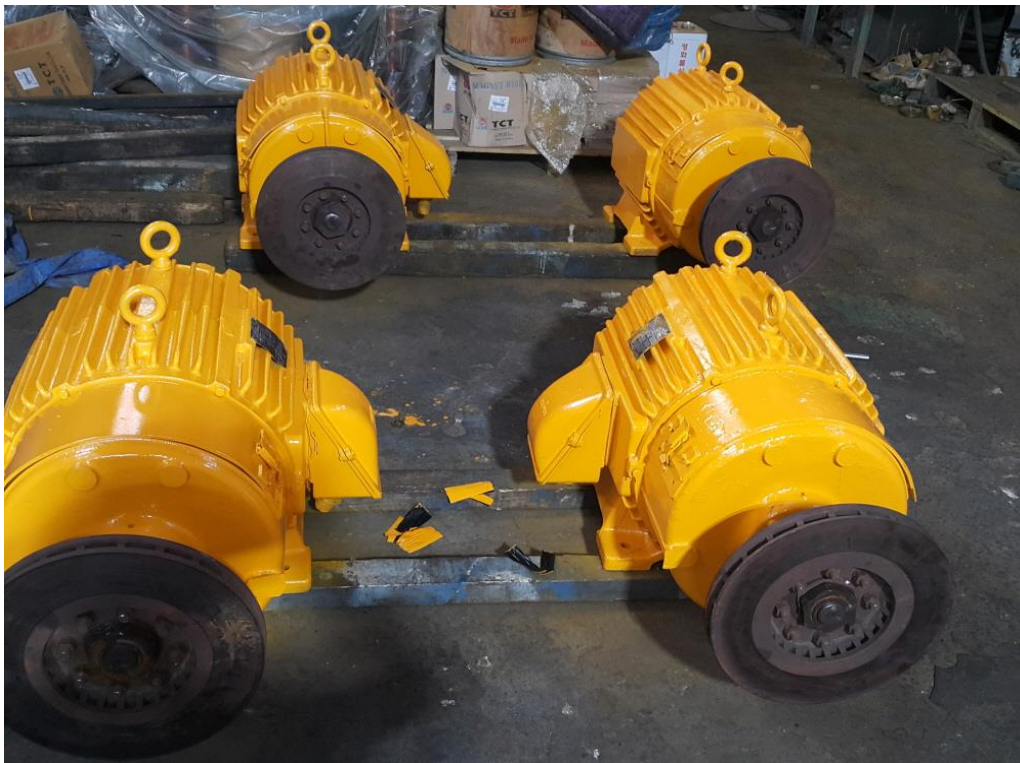
출고검사 후

BRUSH 교환
