## 추가작업 LIST

공 사 명: 제강 TE04 Crane Motor

규 격: MAIN HOIST. TRAVERSING. BRIDGE MOTOR

REPAIR 내역: 분해 조립 및 불순물 CLEANSING DRYING  
BRACKET HOUSING METALLIZING 연마-----13면  
SHAFT METALLIZING 연마----- 4면

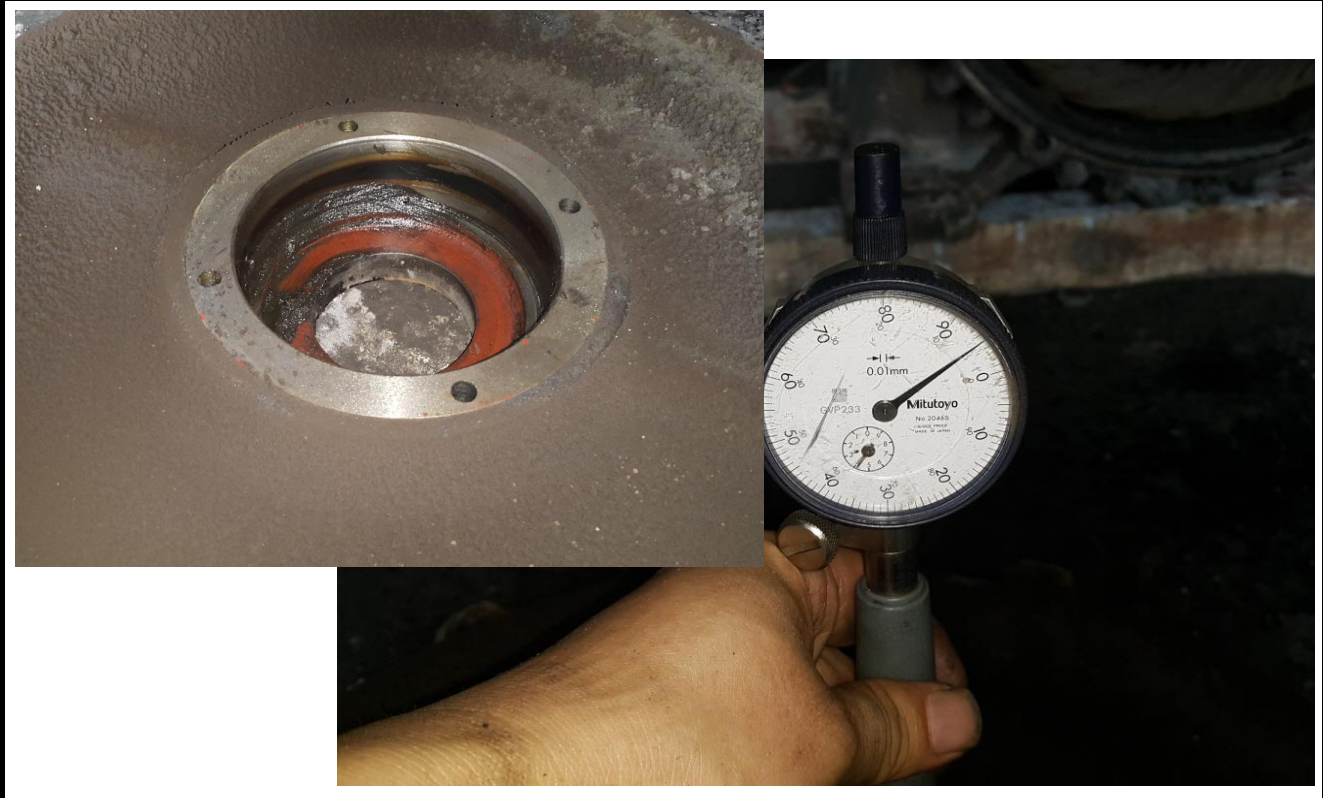
동편 MOTOR	부하측 HOUSING 보수 전 검사 5/100으로 불량
작업공정	MAIN HOIST MOTOR 125HP 추가작업 사진

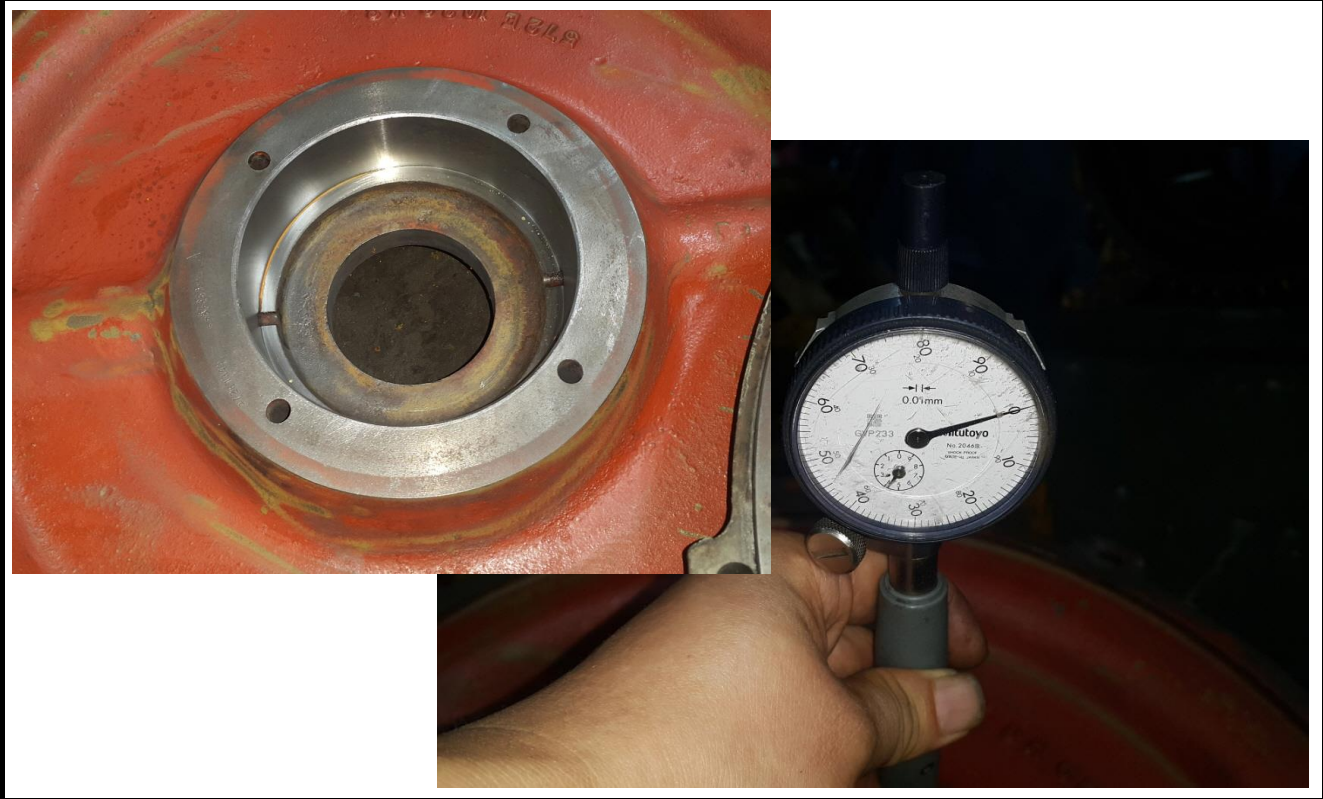
동편 MOTOR	부하측 METALLIZING 연마 후 검사 0/100

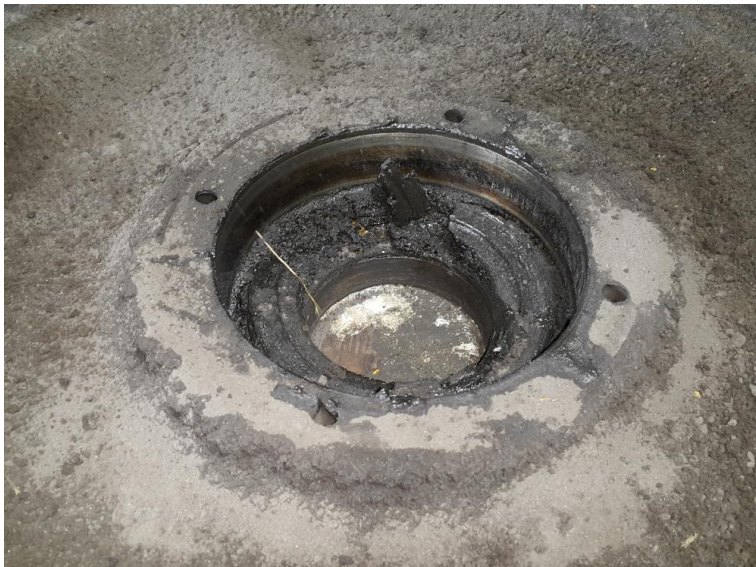
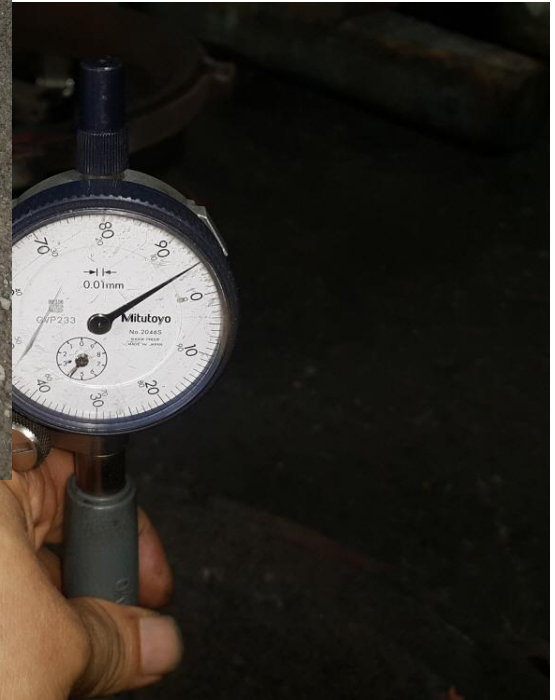
서편 MOTOR

부하측 HOUSING 보수 전 검사 5/100으로 불량

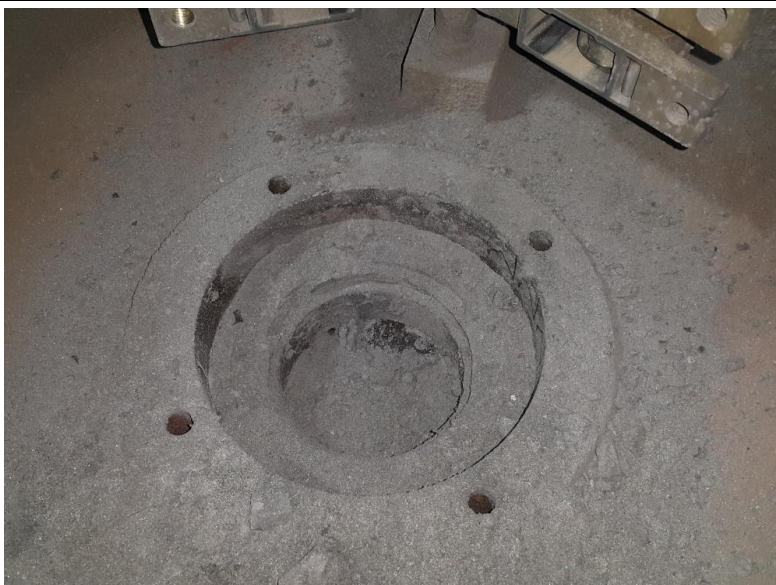
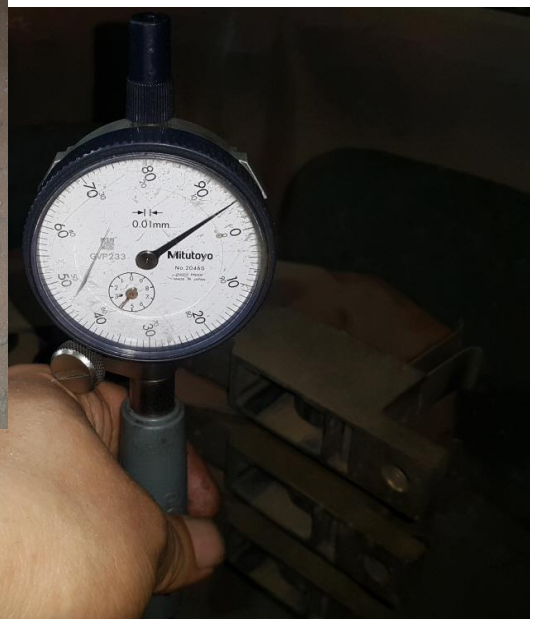
서편 MOTOR

반 부하측 HOUSING 보수 전 검사 5/100으로 불량

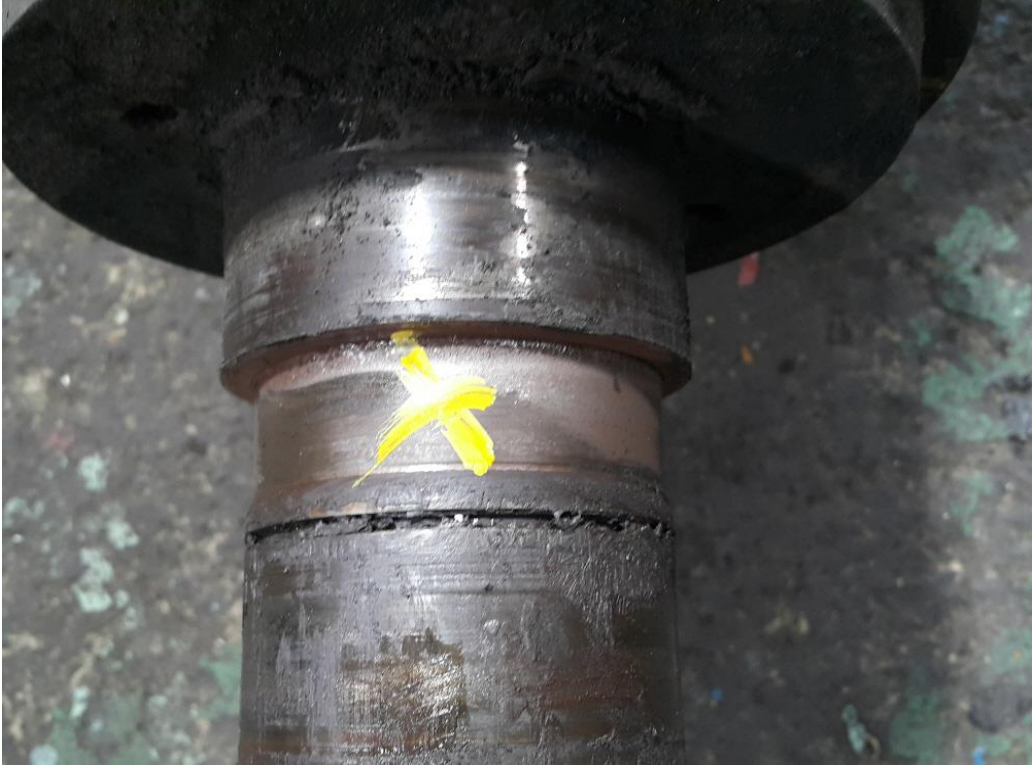
서편 MOTOR	반 부하측 BEARING부 SHAFT 약2mm마모
작업공정	MAIN HOIST MOTOR 125HP 추가작업 사진

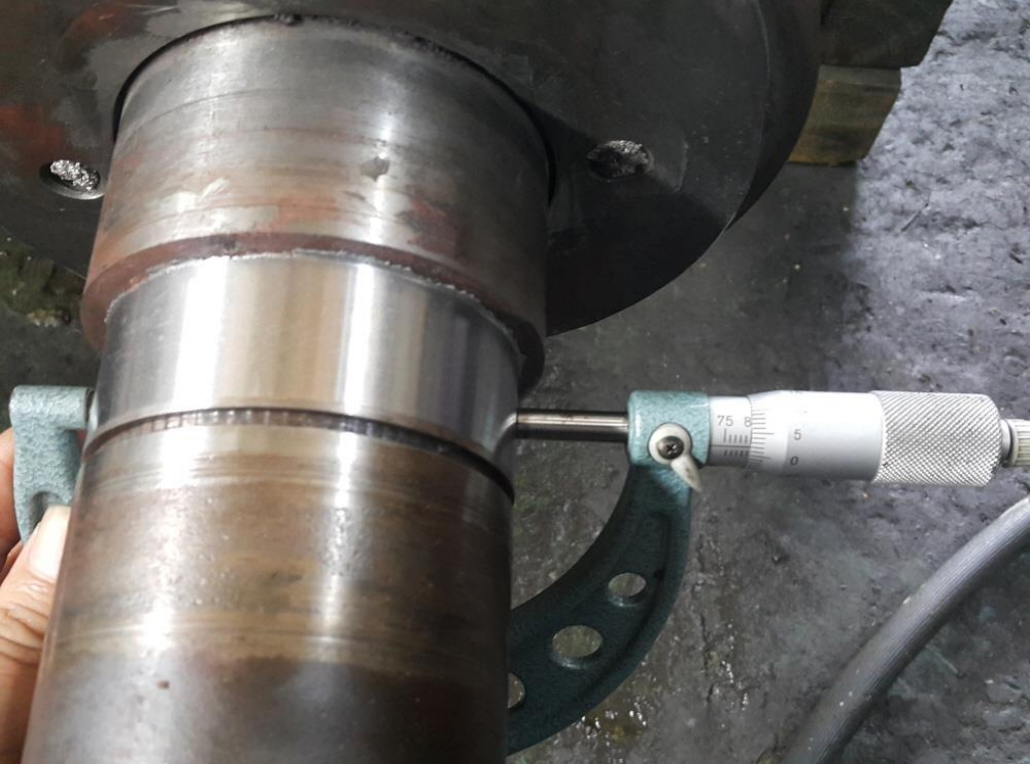
서편 MOTOR	반 부하측 SHAFT METALLIZING 연마 후 검사 2/100

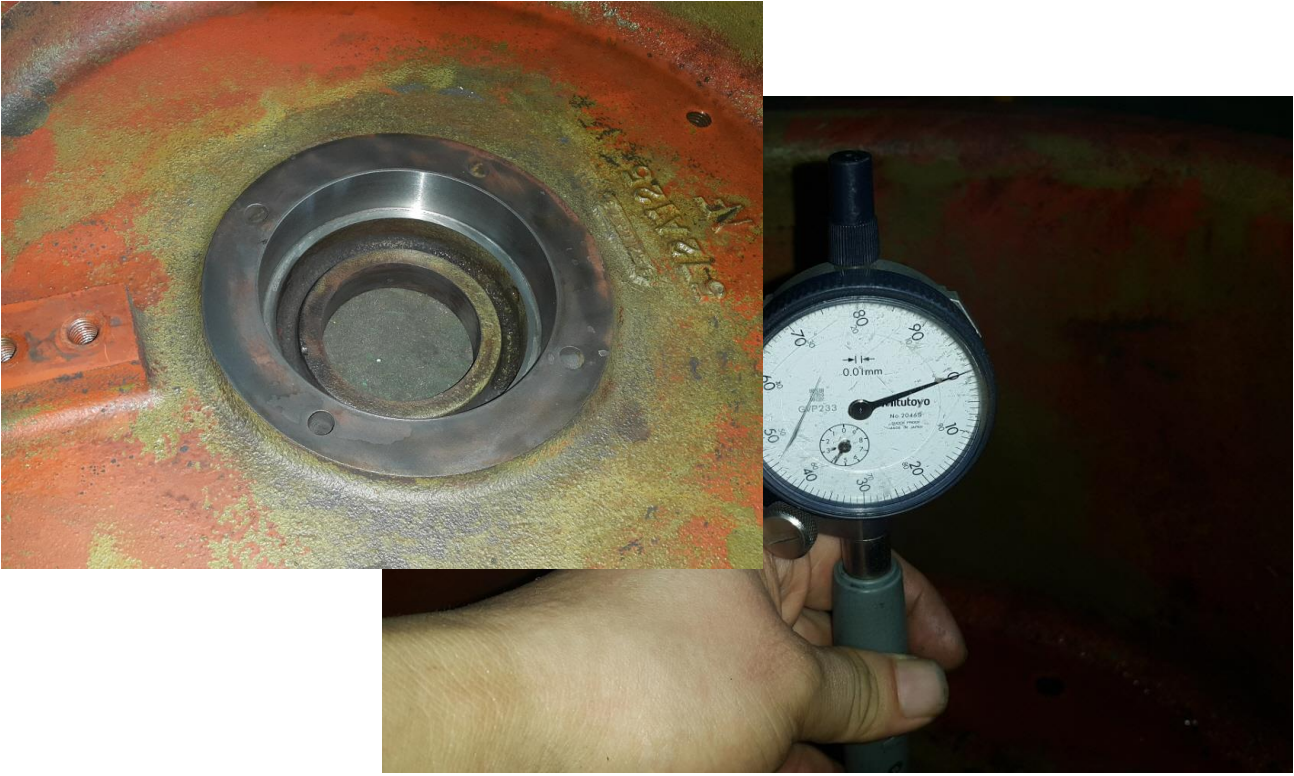
서편 MOTOR	부하측 METALLIZING 연마 후 검사 0/100
작업공정	MAIN HOIST MOTOR 125HP 추가작업 사진

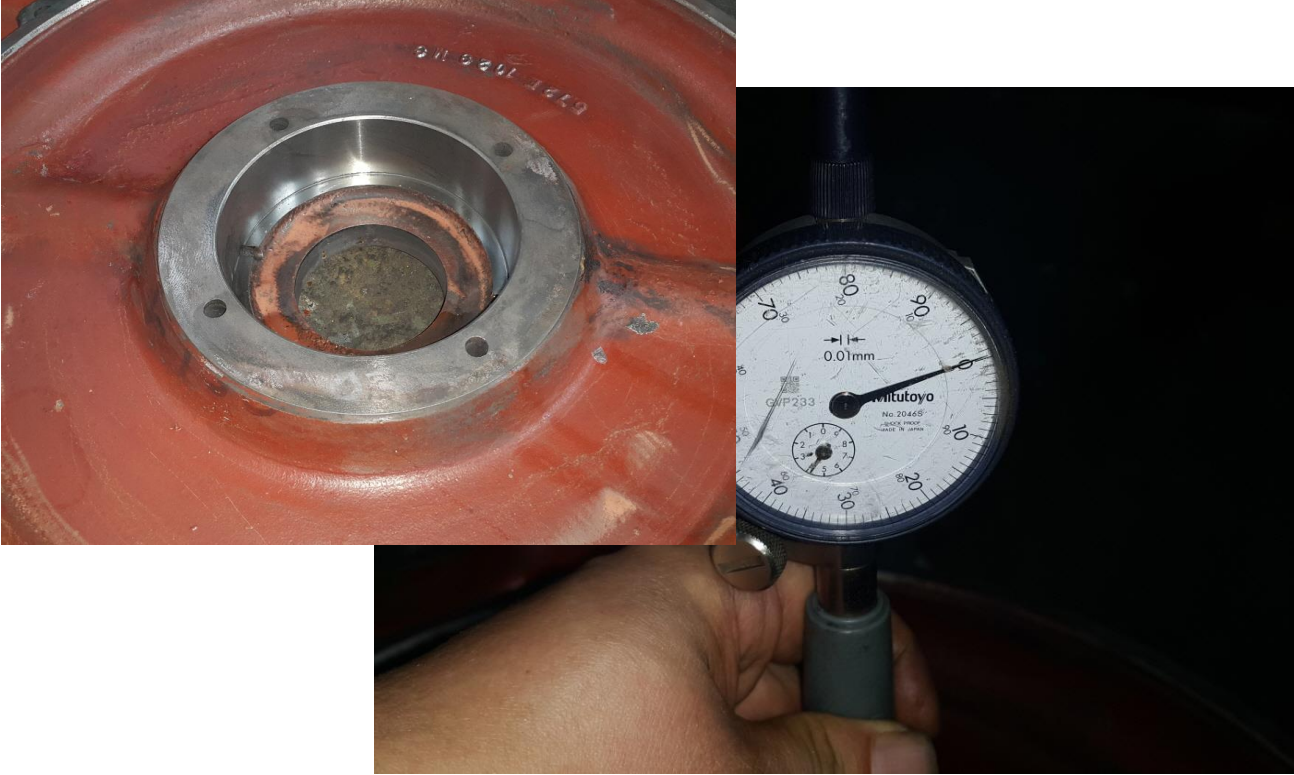
서편 MOTOR	반 부하측 METALLIZING 연마 후 검사 0/100

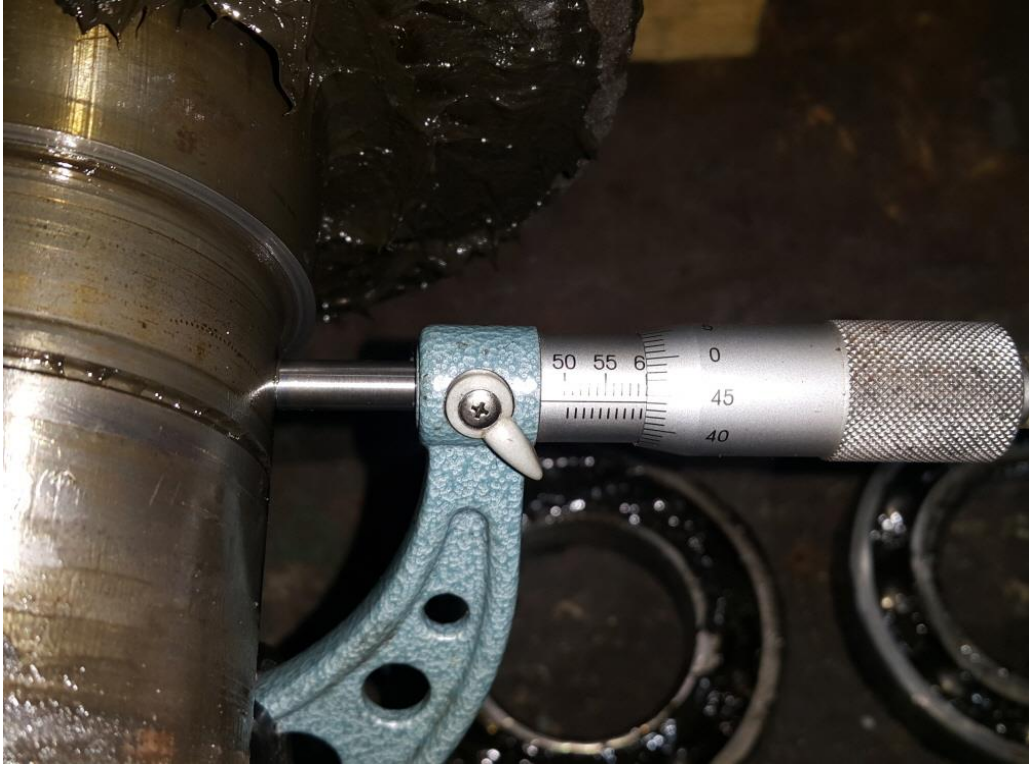
COUPLING X	반 부하측 BEARING부 SHAFT -5/100으로 불량
작업공정	MAIN TRAVERSING MOTOR 25HP 추가작업 사진

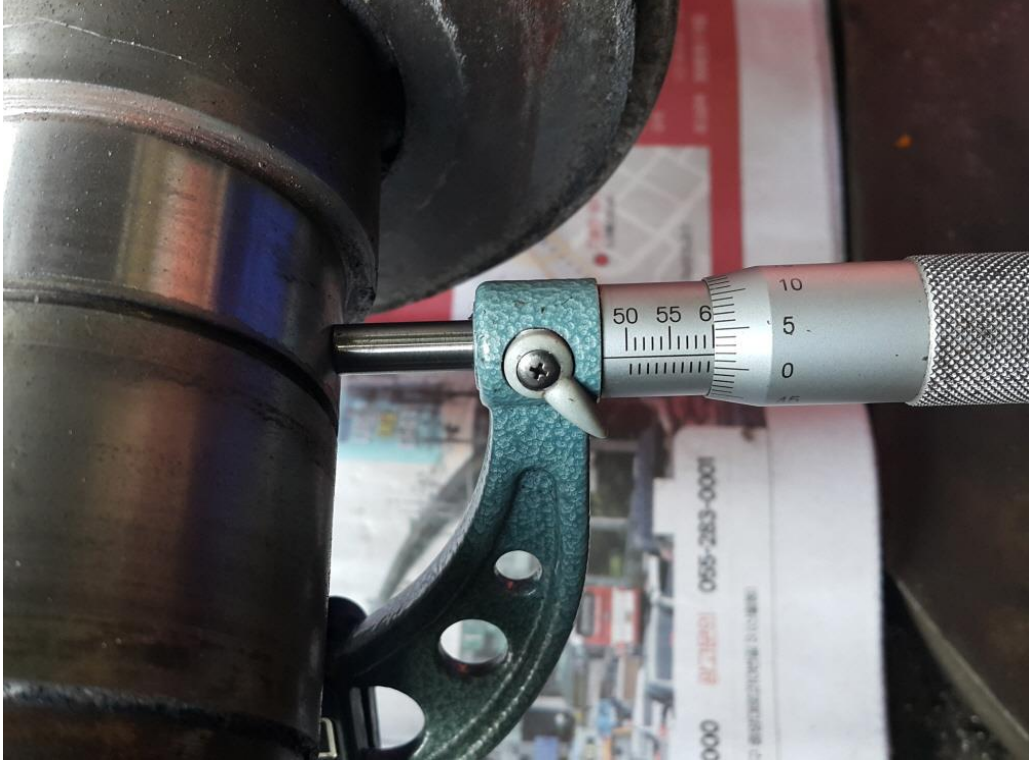
COUPLING X	반 부하측 SHAFT METALLIZING 연마 후 검사 2/100

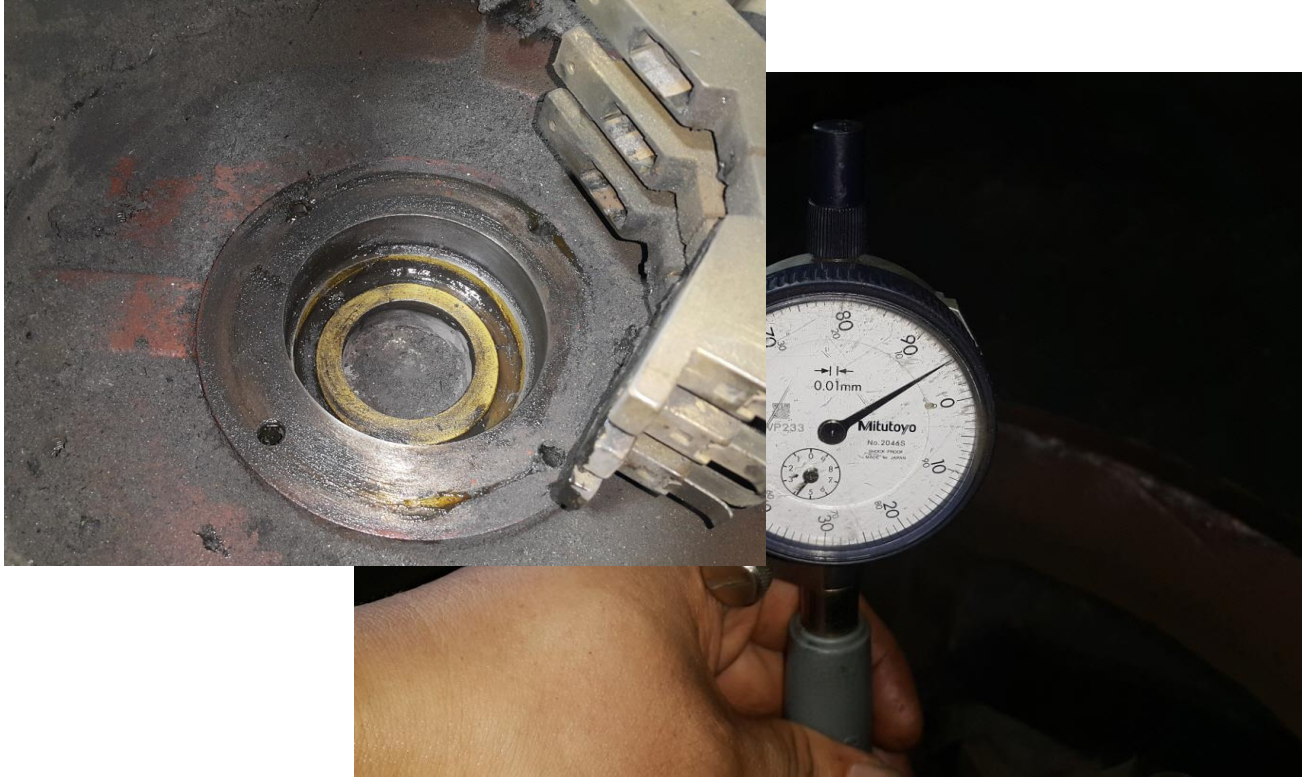
COUPLING 0	반 부하측 HOUSING 보수 전 검사 5/100으로 불량
작업공정	MAIN TRAVERSING MOTOR 25HP 추가작업 사진

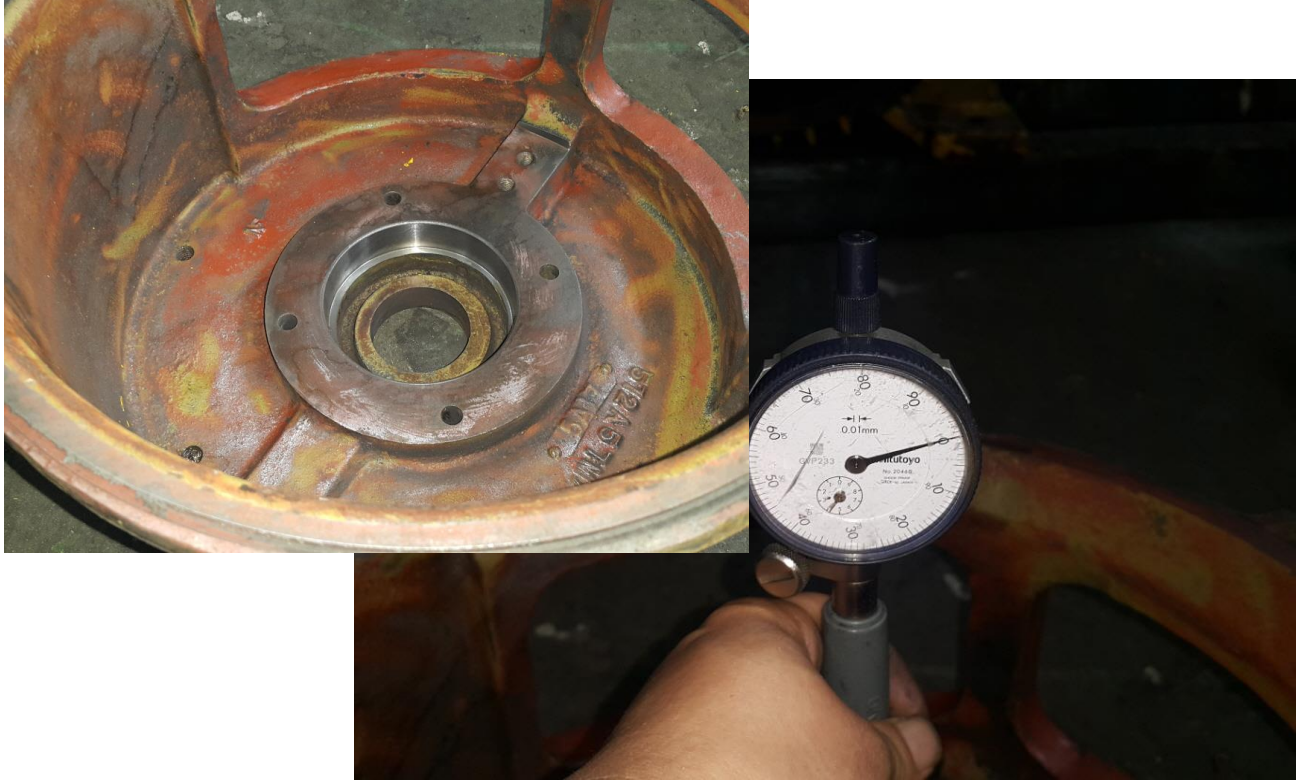
COUPLING 0	반 부하측 METALLIZING 연마 후 검사 0/100

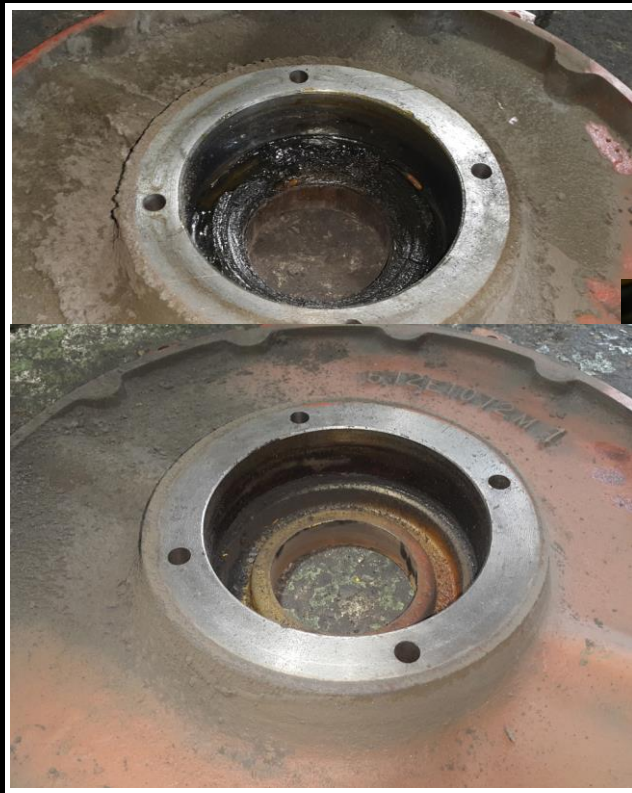
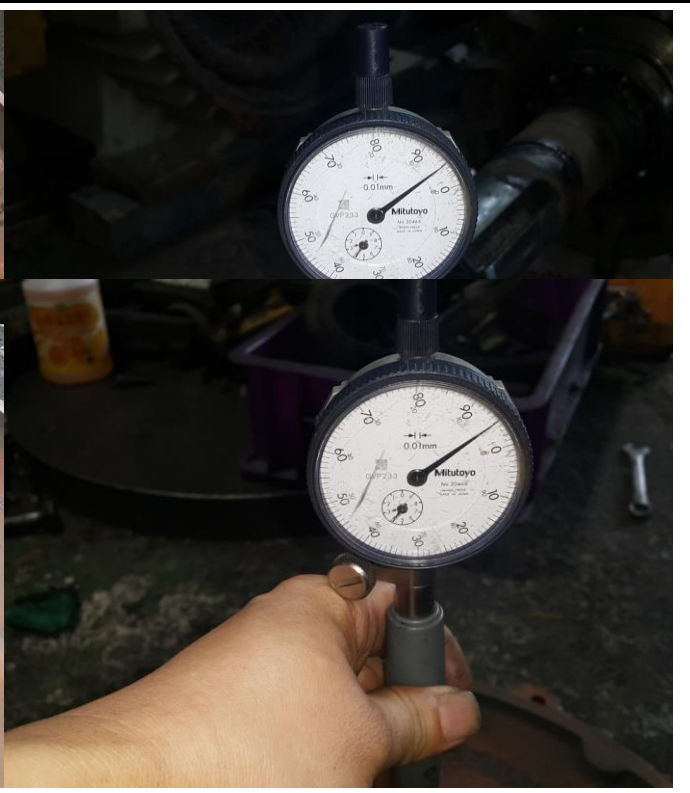
부하측	HOUSING 보수 전 검사 5/100으로 불량
작업공정	BRIDGE MOTOR 50HP 추가작업 사진

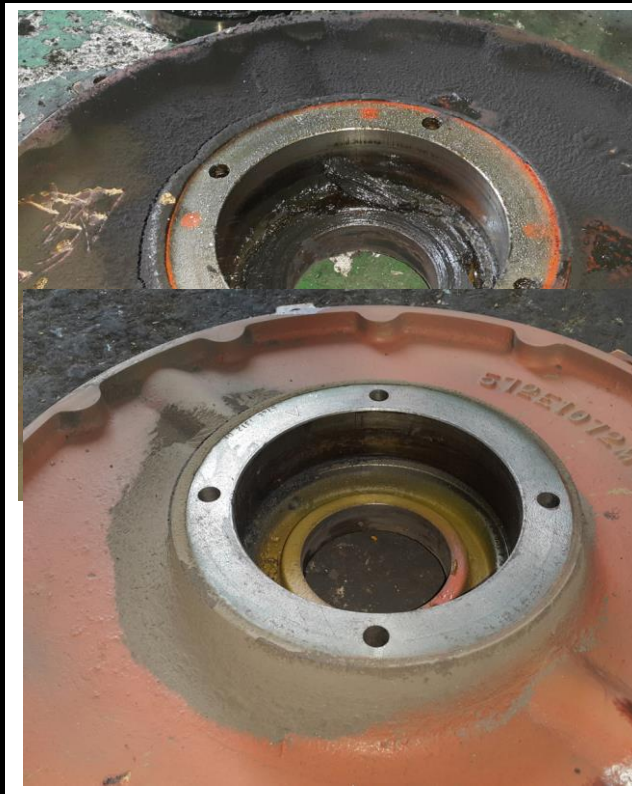
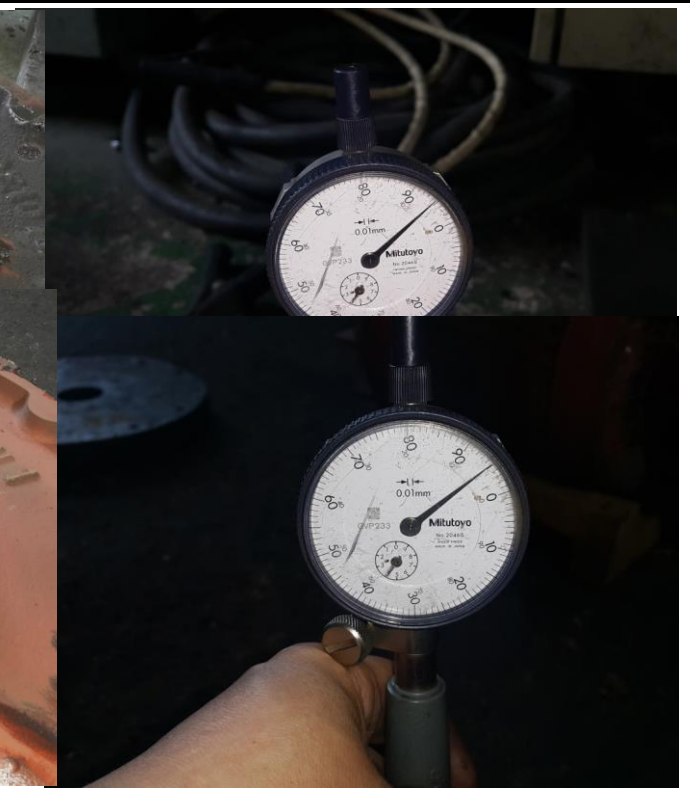
부하측	HOUSING 보수 전 검사 5/100으로 불량

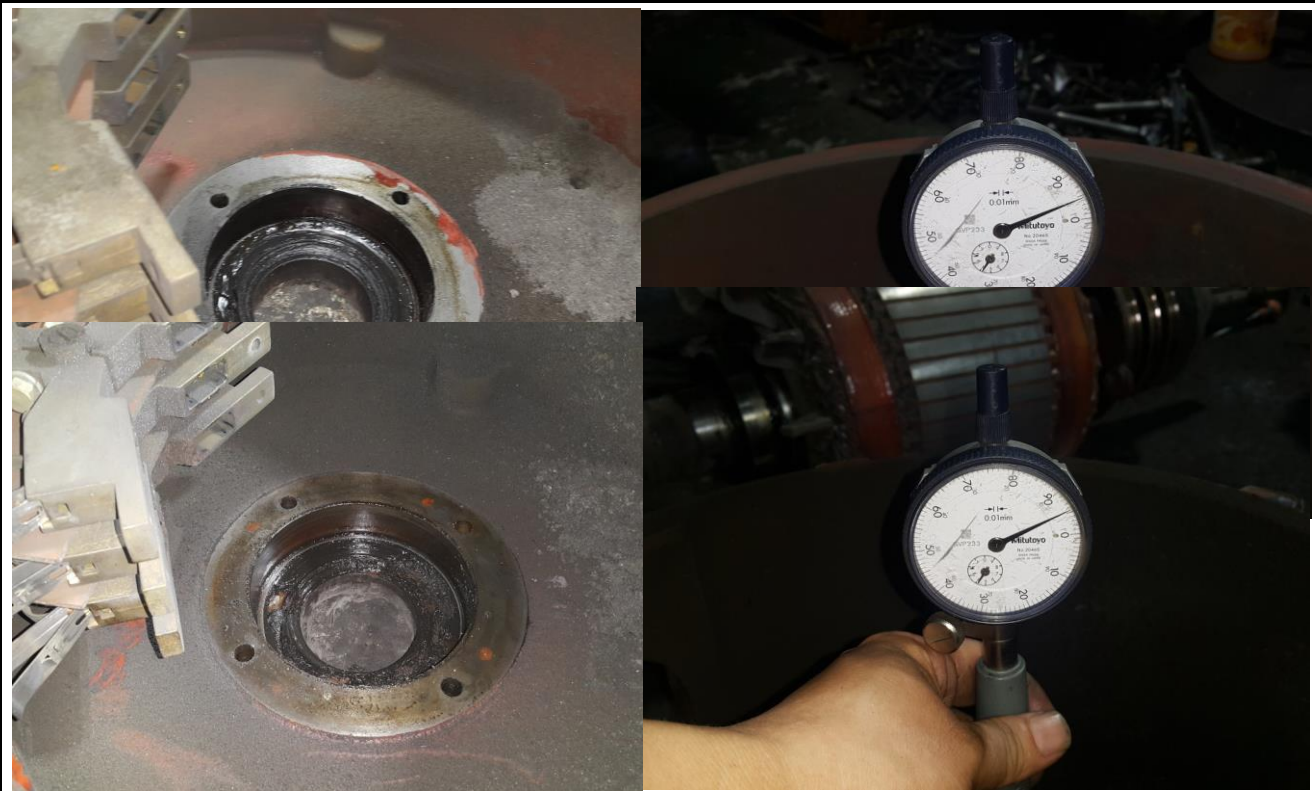
반 부하측	HOUSING 보수 전 검사 4~6/100으로 불량
-------	------------------------------

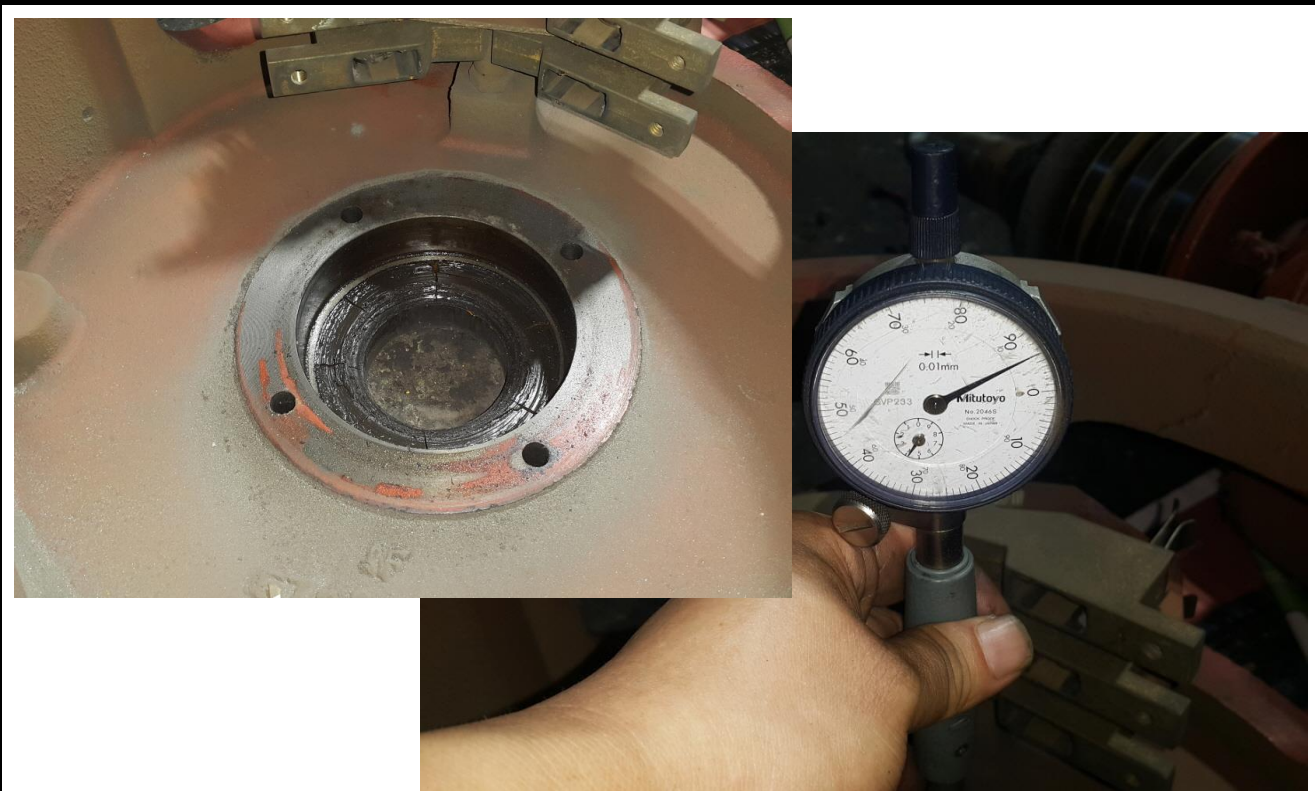
반 부하측	HOUSING 보수 전 검사 6/100으로 불량
-------	----------------------------

반 부하측	1번 HOUSING 양호
-------	---------------

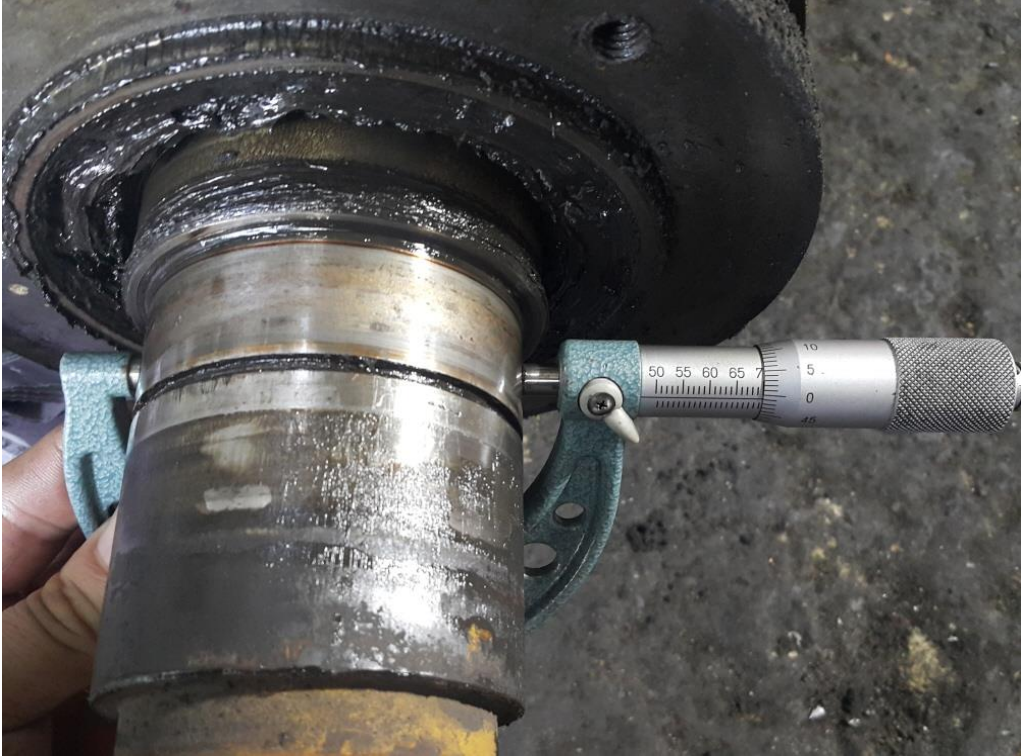
반 부하측 2	반 부하측BEARING부 SHAFT -1/100으로 불량
작업공정	BRIDGE MOTOR 50HP 추가작업 사진

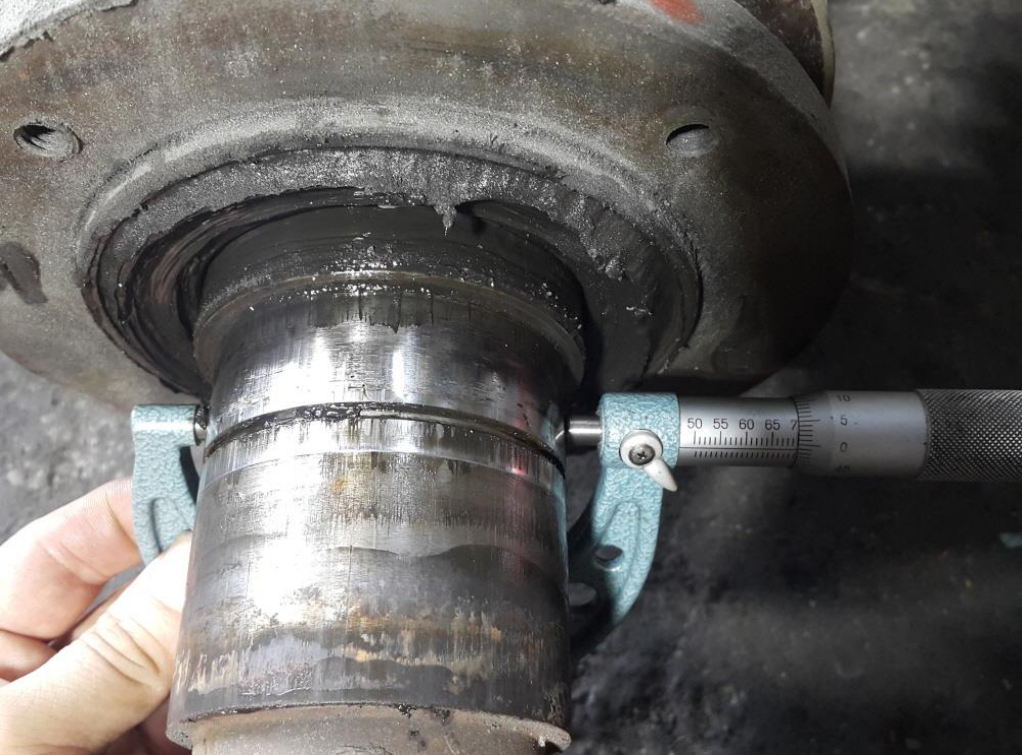
반 부하측 3	반 부하측BEARING부 SHAFT -2/100으로 불량

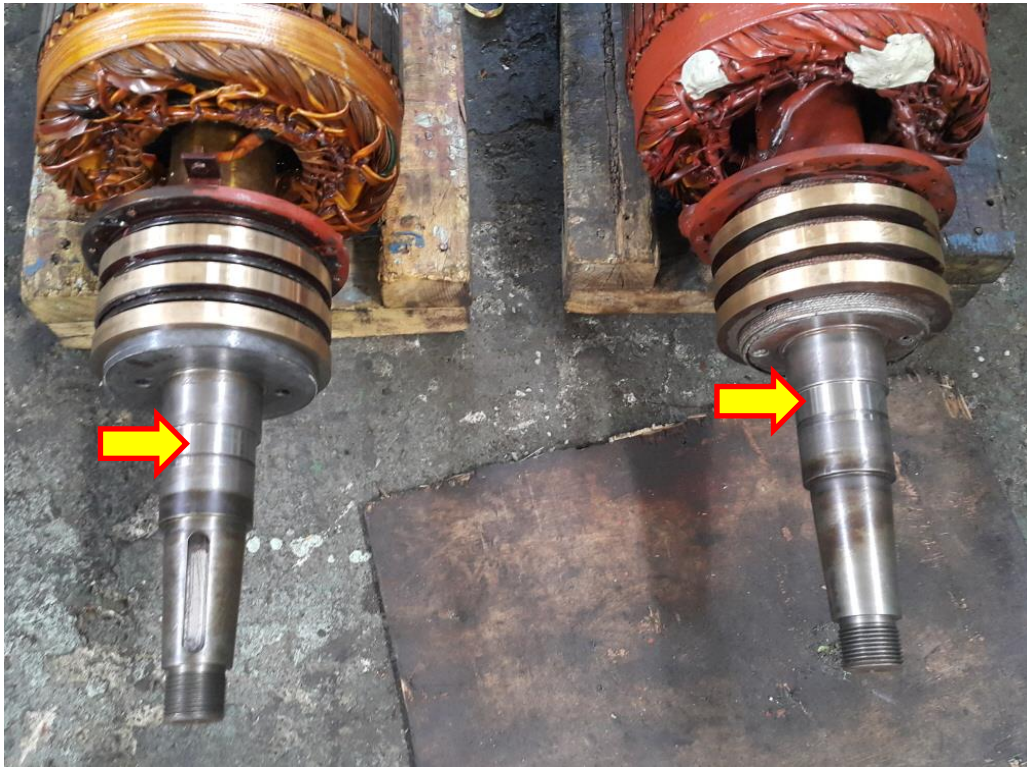
반 부하측	SHAFT METALLIZING 연마 후
작업공정	BRIDGE MOTOR 50HP 추가작업 사진

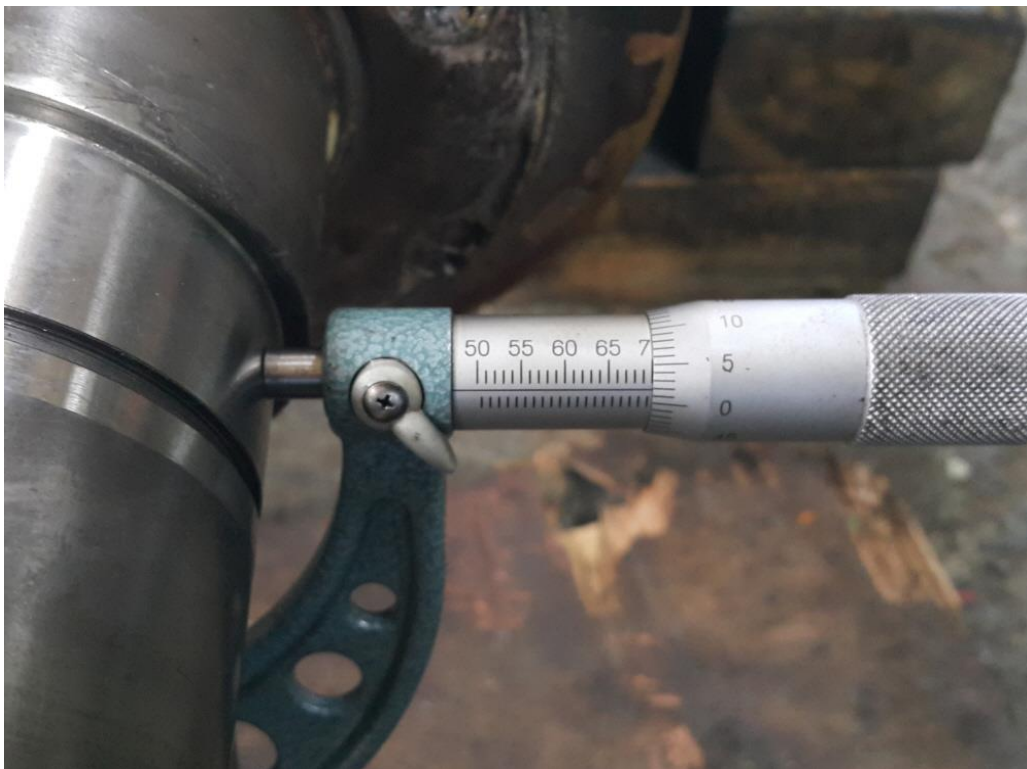
반 부하측	SHAFT METALLIZING 연마 후 검사 2/100
-------	---------------------------------

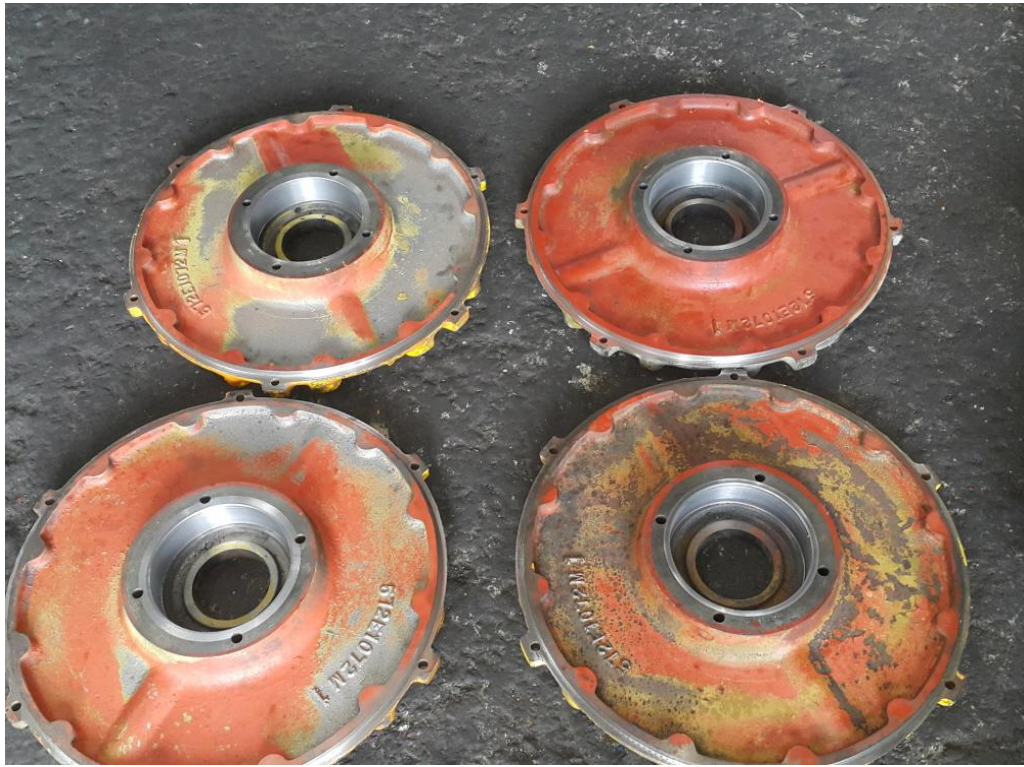
부하측	METALLIZING 연마 후
작업공정	BRIDGE MOTOR 50HP 추가작업 사진

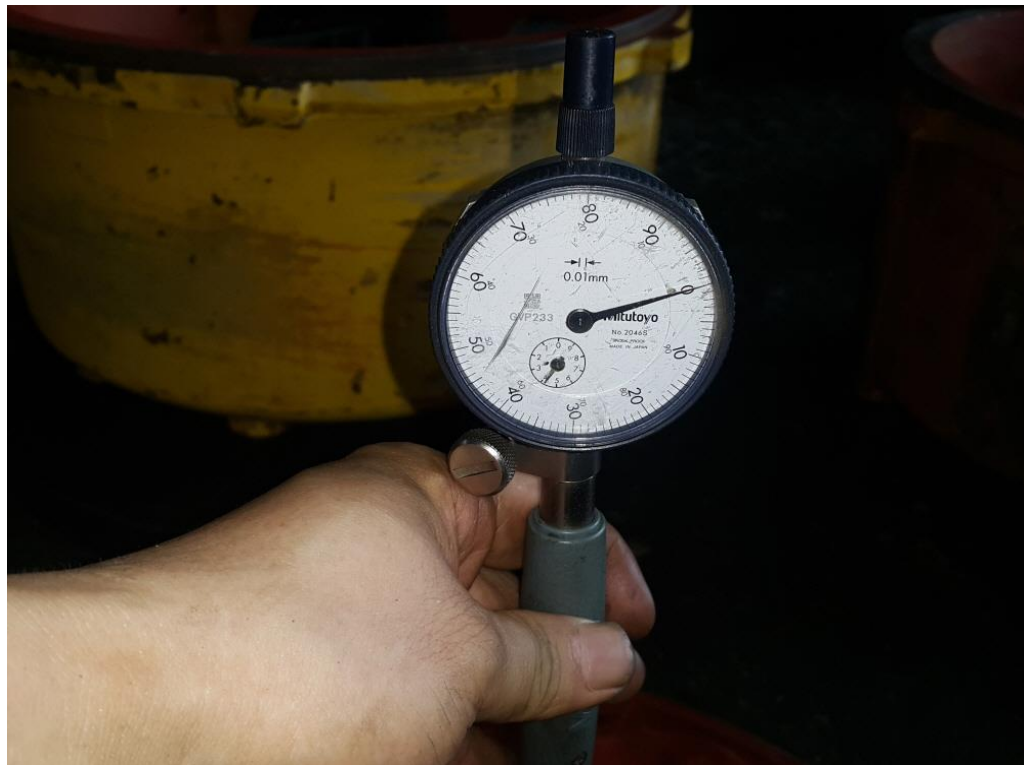
부하측	4EA 모두 보수 후 검사 0/100 임
-----	------------------------

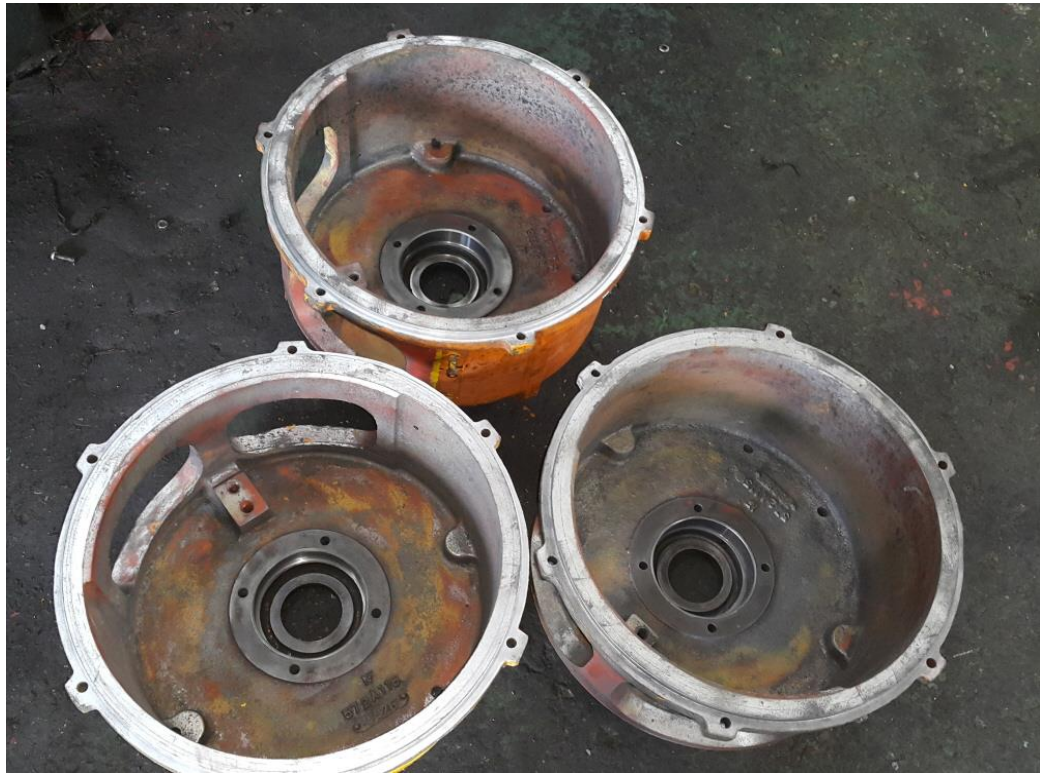
반 부하측	METALLIZING 연마 후
작업공정	BRIDGE MOTOR 50HP 추가작업 사진

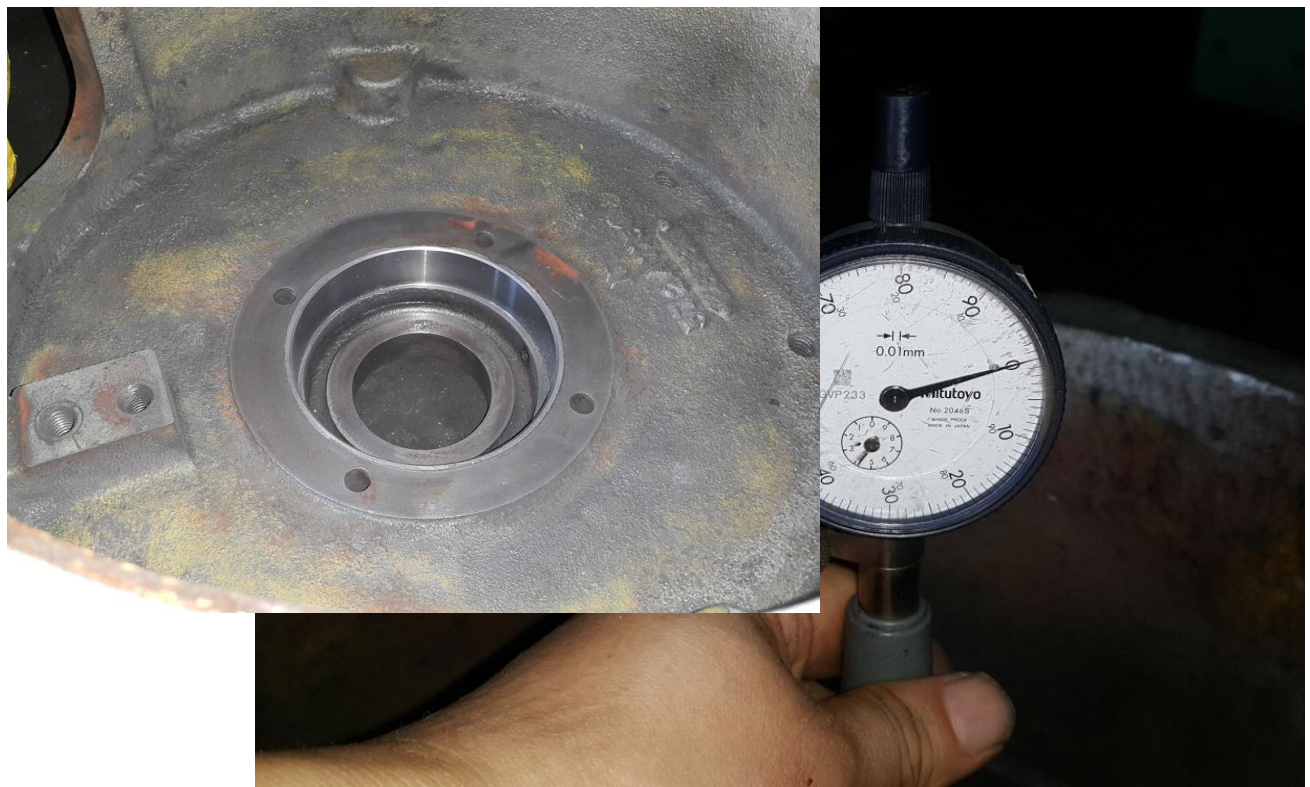
부하측	3EA 모두 보수 후 검사 0/100 임
-----	------------------------

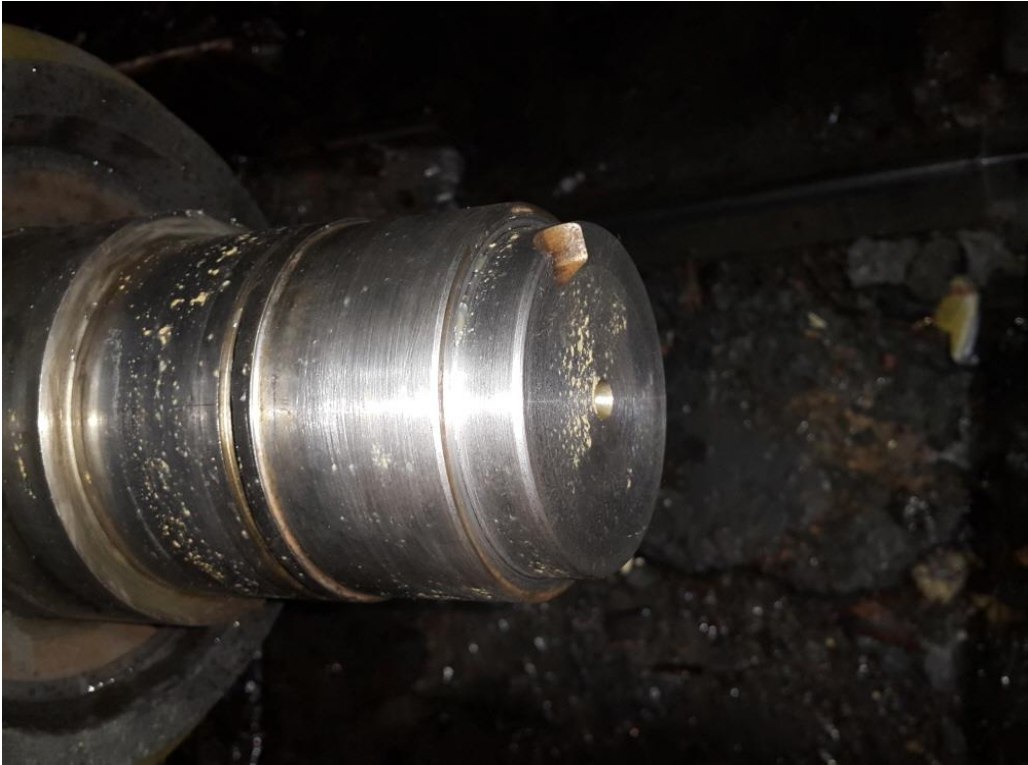
반 부하측	SHAFT가공 무상제공
작업공정	TRAVERSING MOTOR 추가작업 사진
