## 추가작업 LIST

공 사 명: 제강 TE04 Crane Motor

규 격: MAIN HOIST. TRAVERSING. BRIDGE MOTOR

REPAIR 내역: 분해 조립 및 불순물 CLEANSING DRYING  
BRACKET HOUSING METALLIZING 연마-----13면  
SHAFT METALLIZING 연마----- 4면

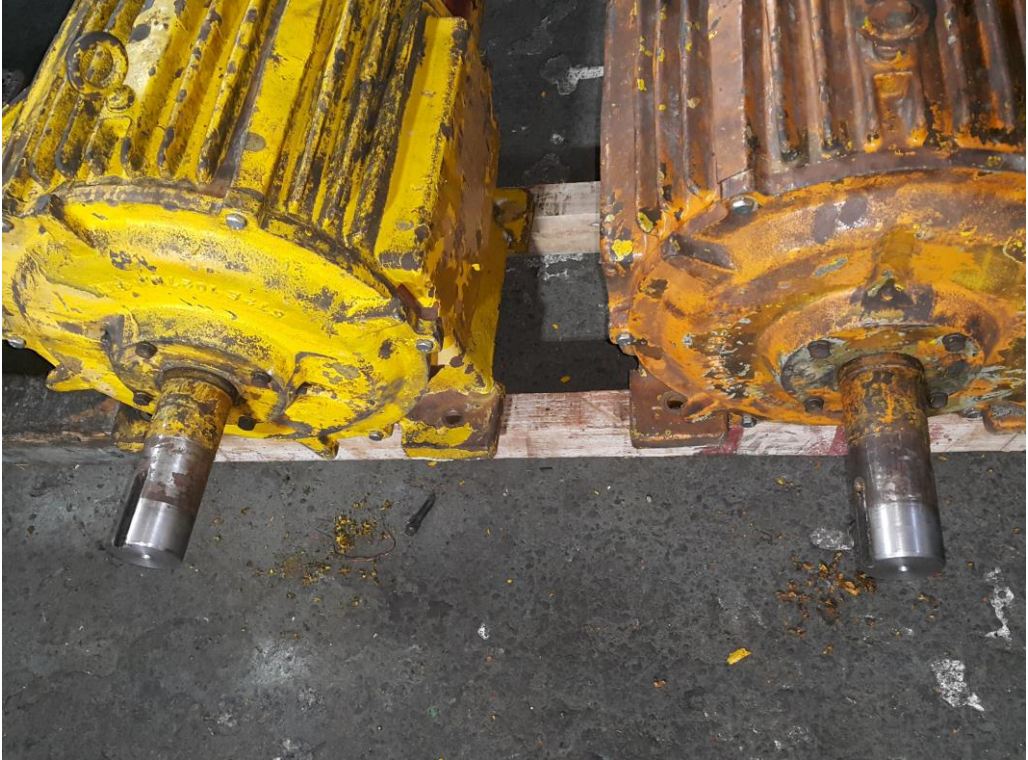
반 부하측	SHAFT가공 무상제공
