고객명: (주)
공사명: PRESS MOTOR RECONDITION

규격: AC MOTOR 400HP 4P

REPAIR 내역: 분해 조립 및 조립부품 불순물 CLEANSING
INSULATING VARNISH DIPPING DRYING
BALANCING 및 UNBALANCE교정
부하측 HOUSING METALLIZING 연마
BEARING 교환
입 출고검사 시운전 TEST 및 COLOR PAINTING

작업 공정 사진

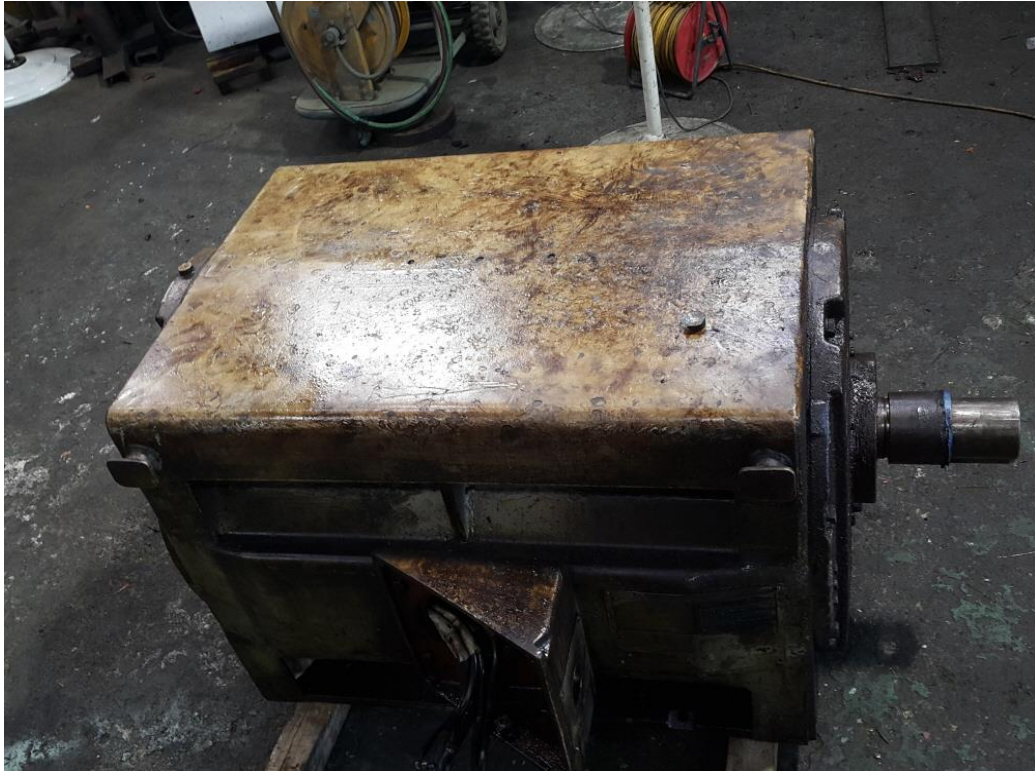
Ass'y

분해 전

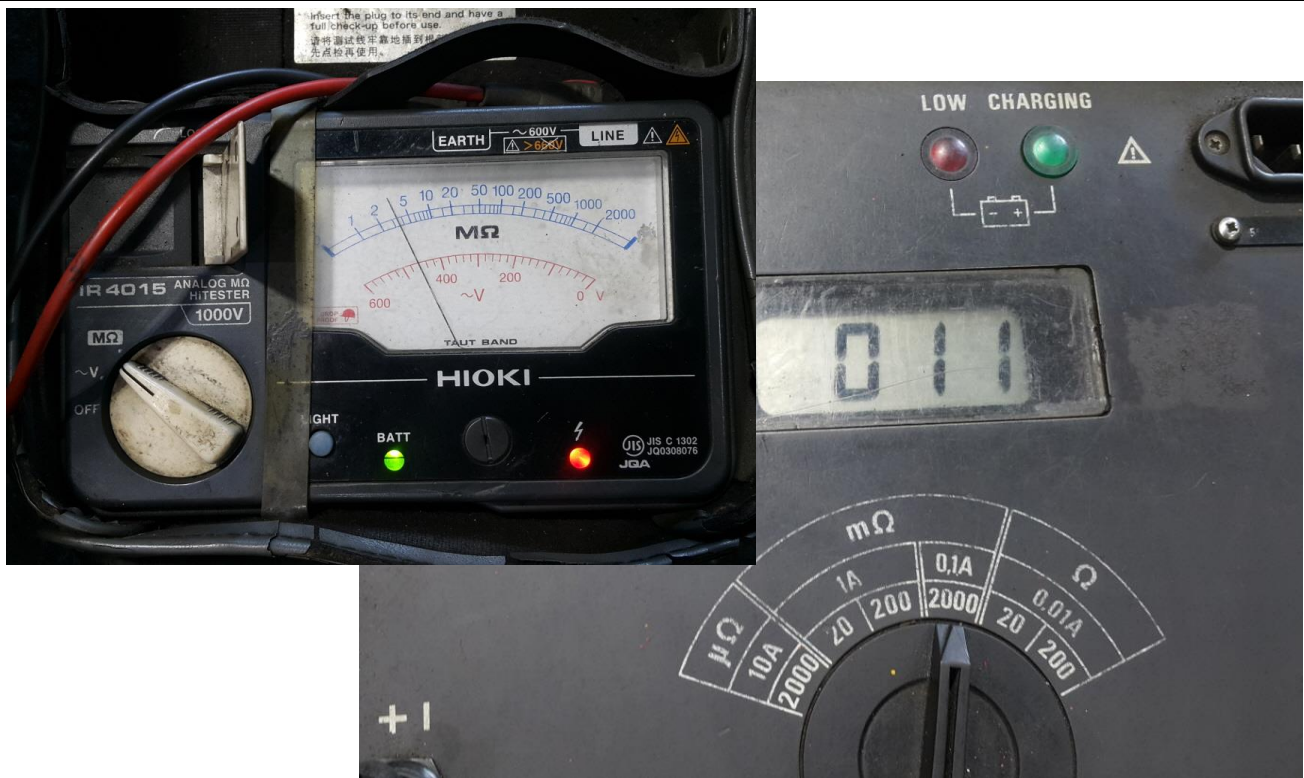
권선검사

절연저항 & 각 상별 권선저항 동일

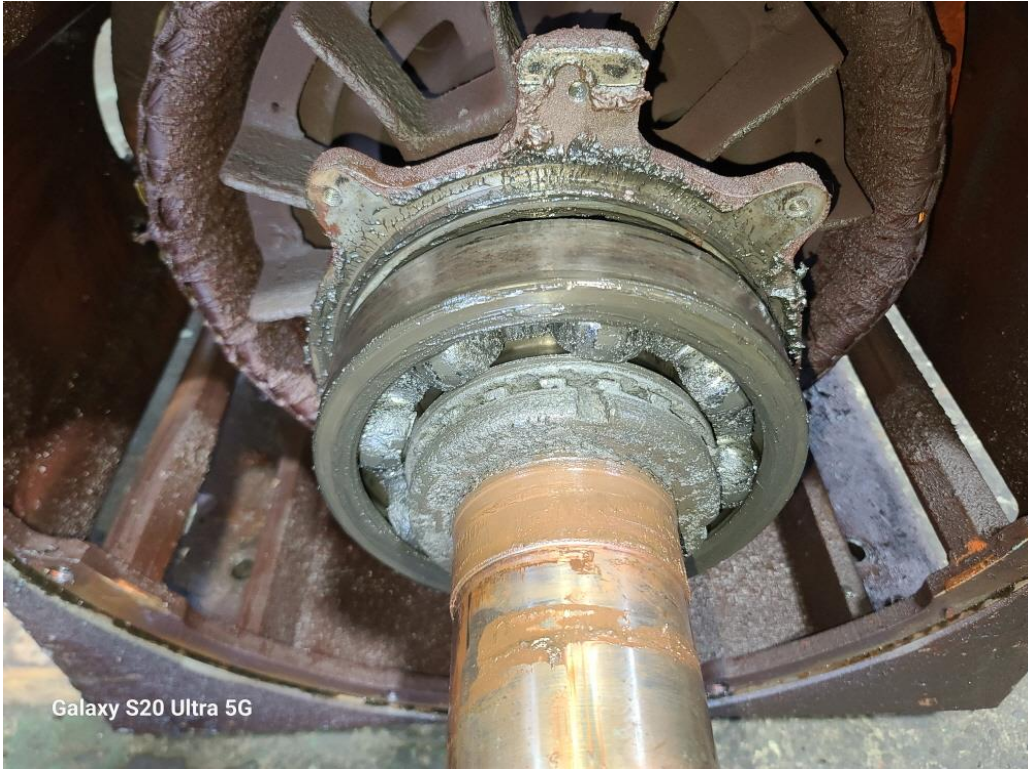
GREASE CHARGING 주기가 너무 긴 것으로 보임

BEARING 예열 교환 및 GREASE CHARGING

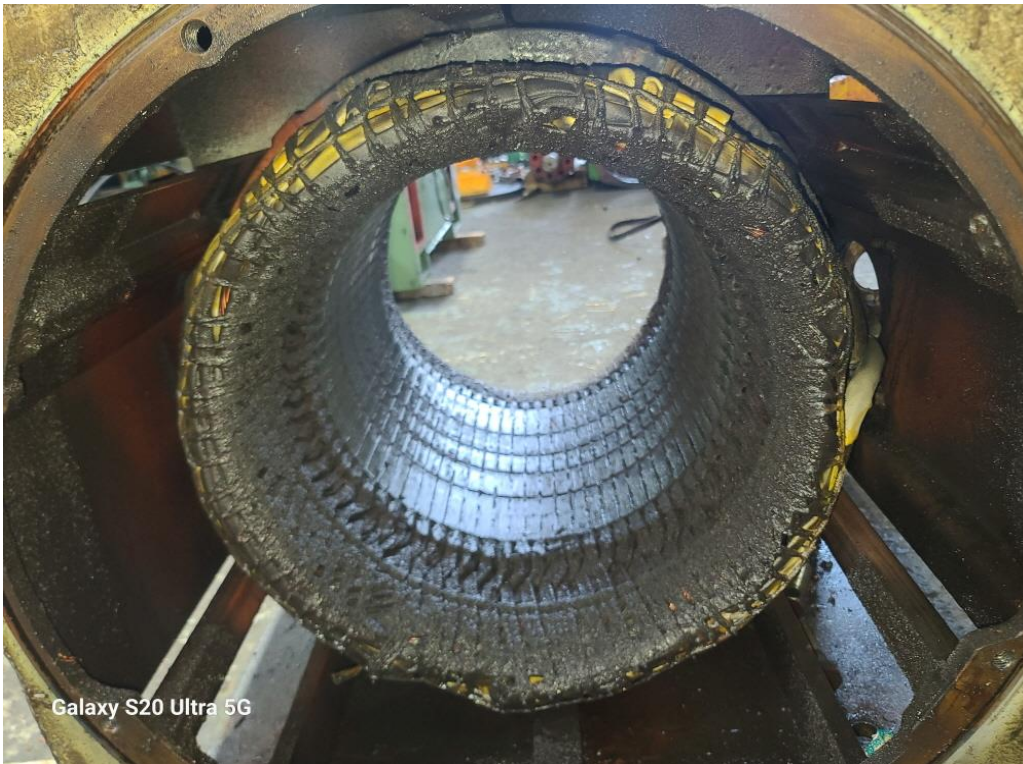
STATOR권체

분해 후

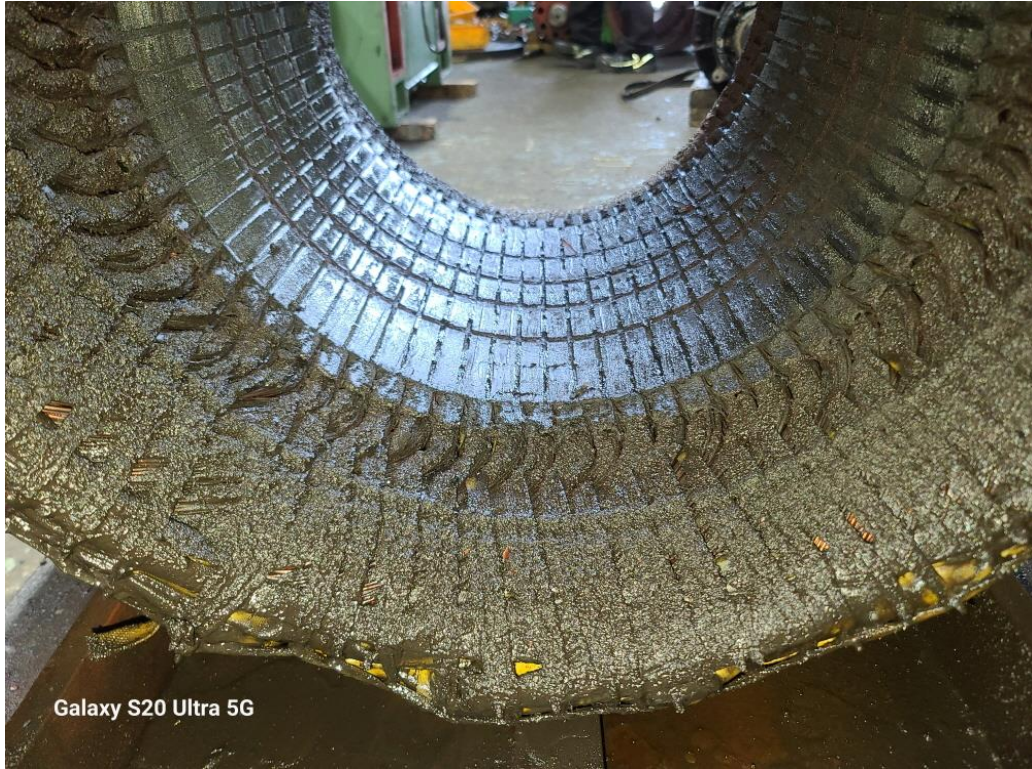
권선부

GRESE가 권선에 흡착되어 심각 상태 권선 소손의 주 원인이 됨

스팀세척 실시

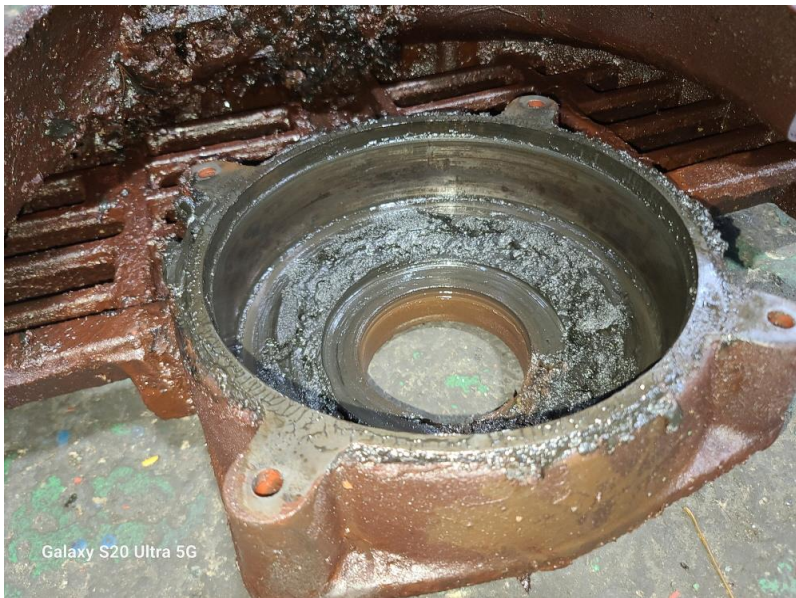
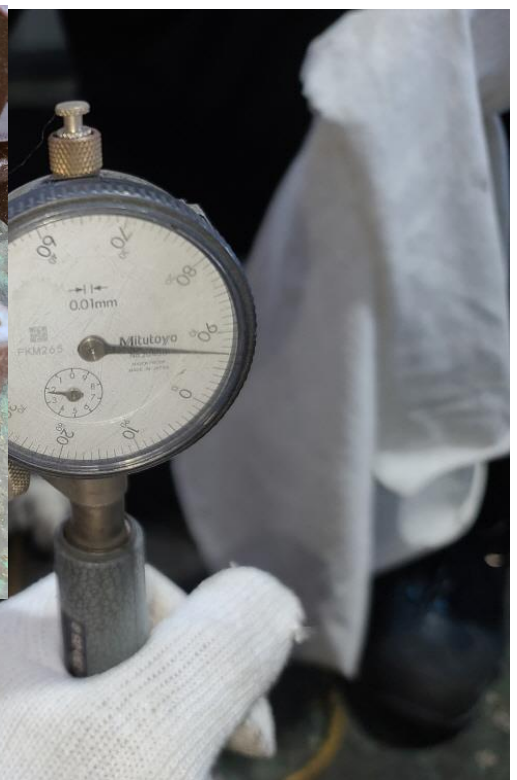
BRACKET

부하측 HOUSING 측정치 7/100로 흐름 현상

부하측 HOUSING METALLIZING 연마 후 검사 0/100

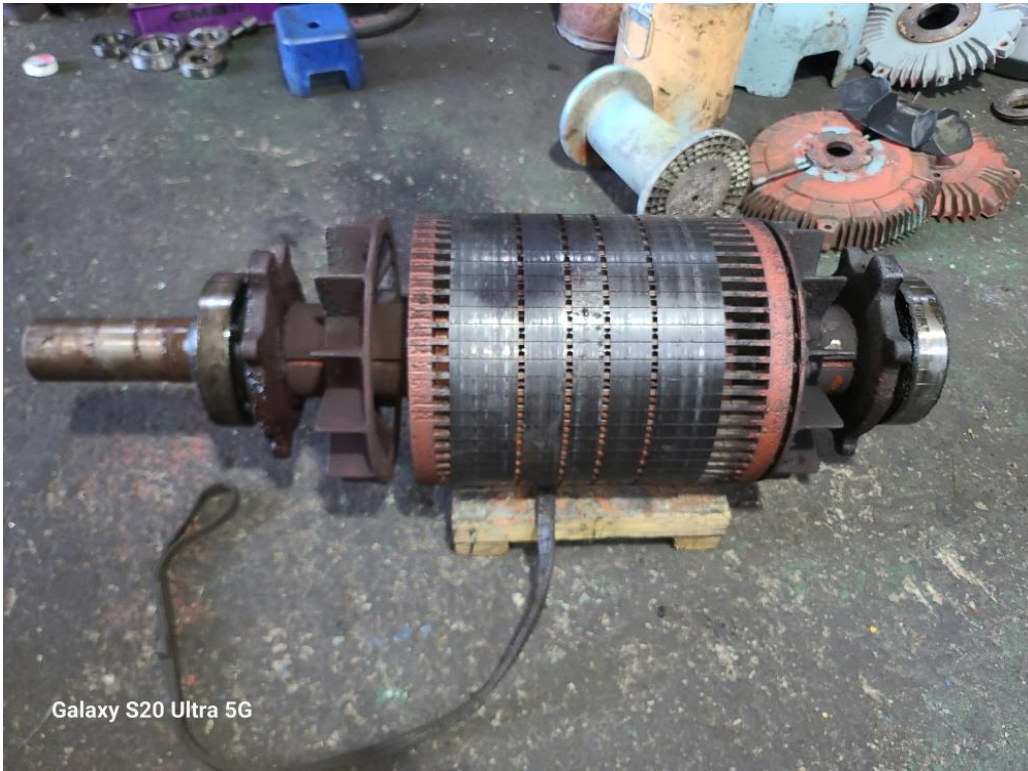
ROTOR

분해 후

BALANCING실시 및 UNBALANCE교정

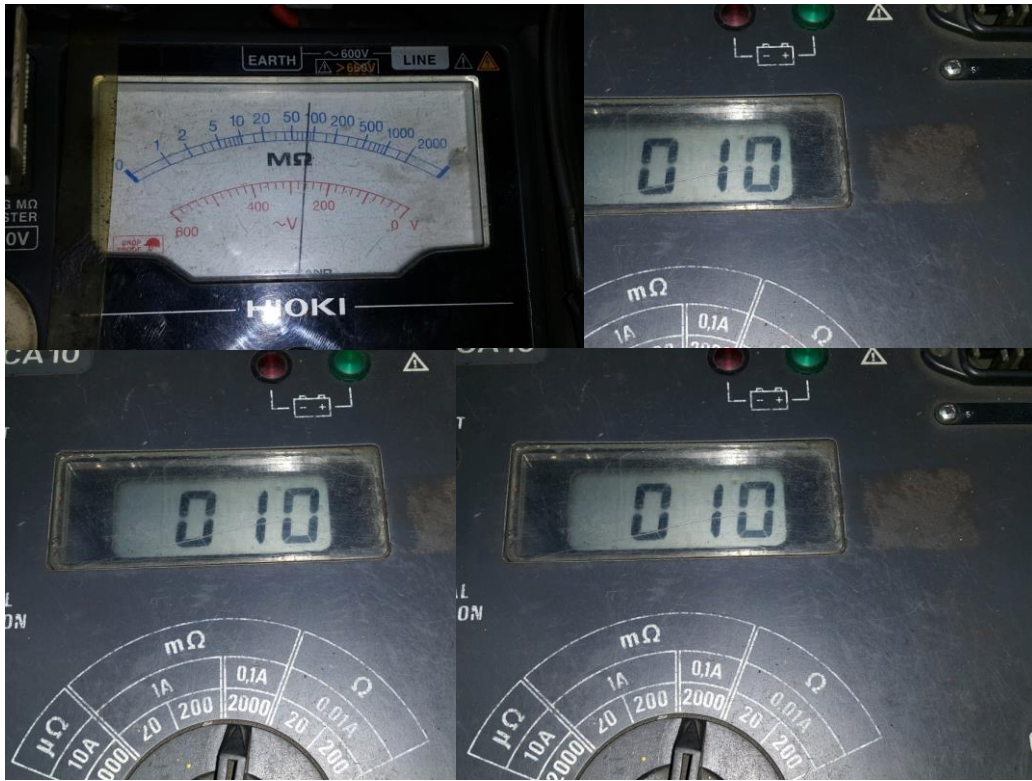
출고검사

절연저항 & 각 상별 권선저항

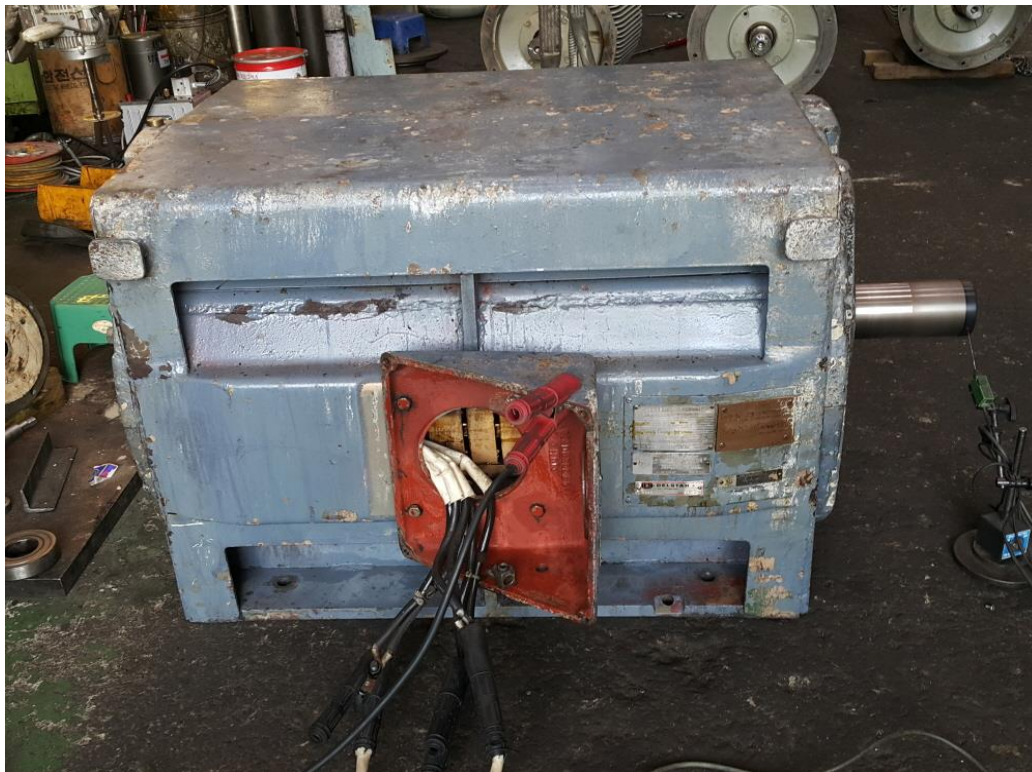
출고검사

시운전 TEST 실시

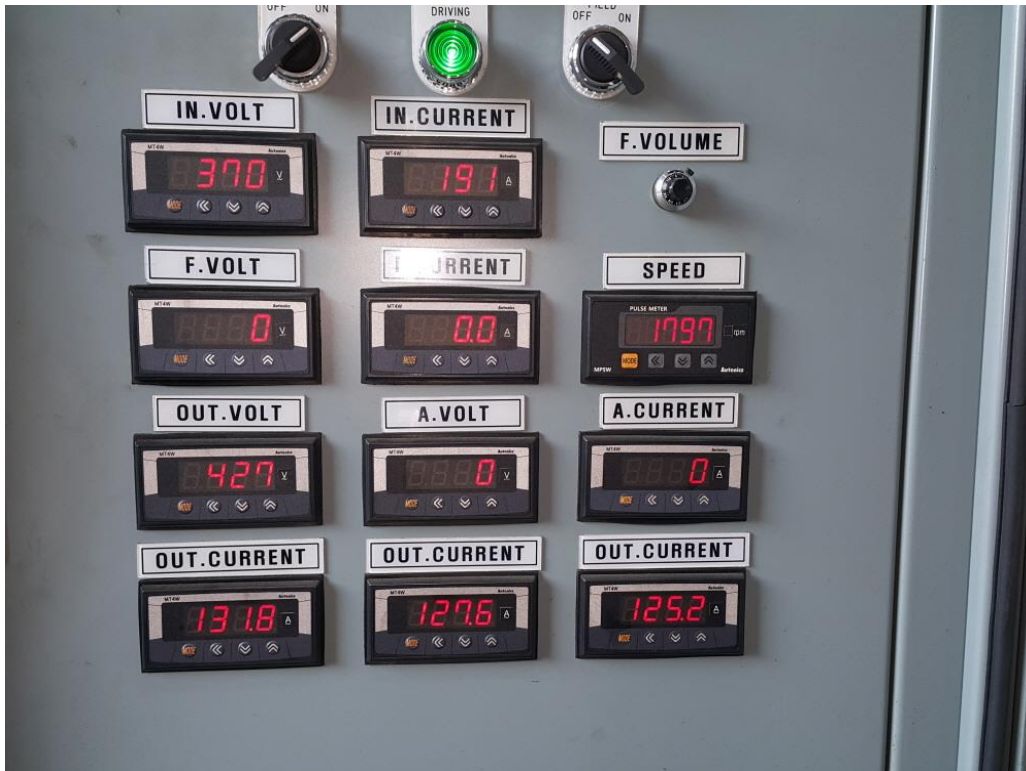
출고검사

시운전 TEST 운전 CURRENT

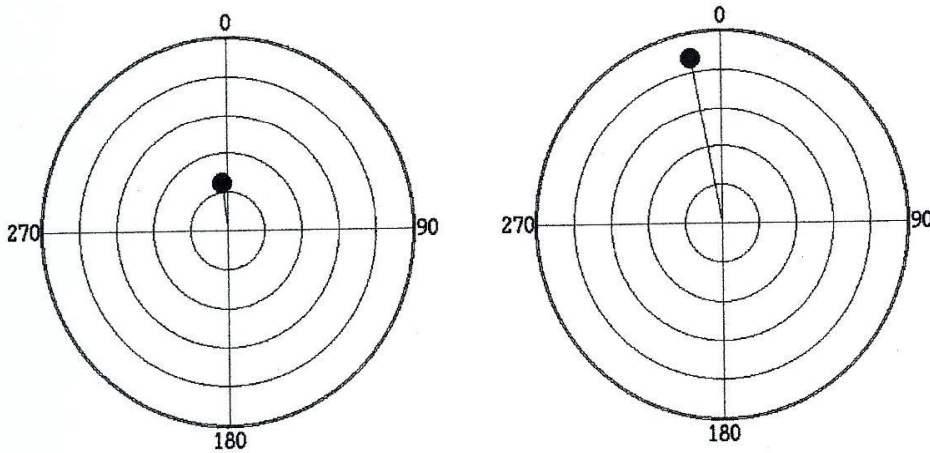
CORRECT UNBALANCE GRAPH (max = 10.0 gr)

PLANE1	PLANE2
UNBALANCE	2.6 gr	36.5 gr
ANGLE	134 deg	22 deg
RESULT	ACCEPT	ACCEPT

PLANE1	PLANE2
UNBALANCE	2.5 gr	8.8 gr
ANGLE	353 deg	349 deg
RESULT	ACCEPT	ACCEPT
