작업공정사진철

고객명: (주)
공사명: 단조 170MN PEES MAIN MOTOR

규격: AC MOTOR 104KW 4P 5대

REPAIR 내역: 분해 조립 및 조립부품 불순물 CLEANSING
INSULATING VARNISH DIPPING DRYING
부하측 HOUSING METALLIZING 연마 4면
BEARING 교환
입 출고검사 시운전 TEST

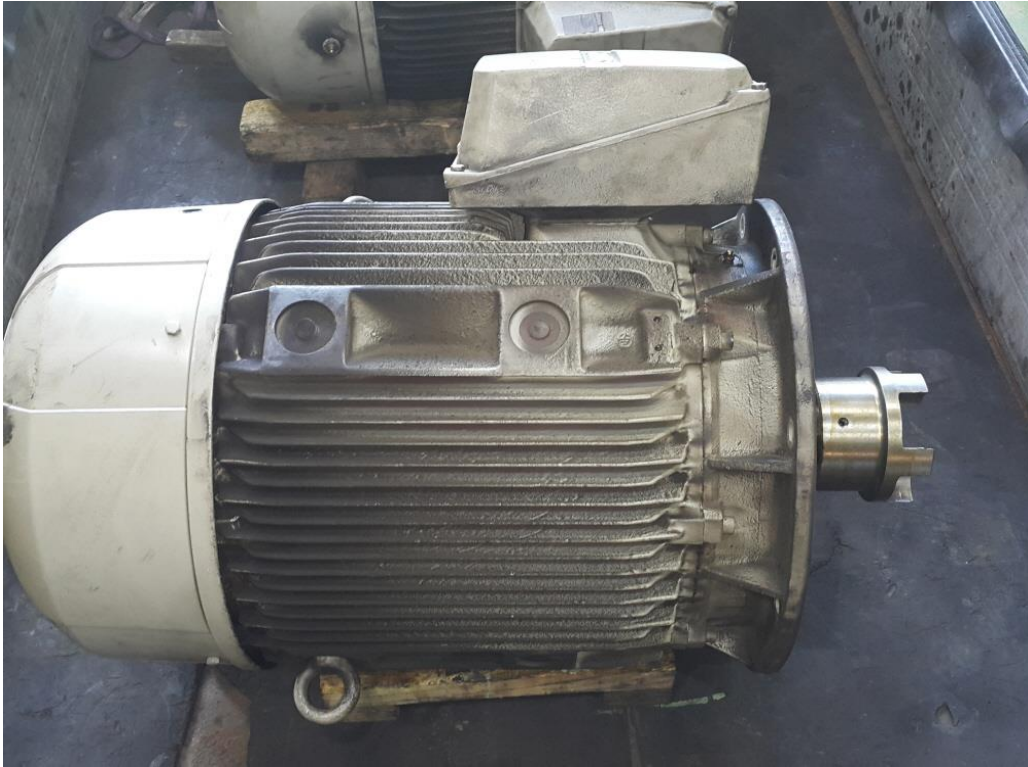
Ass'y

분해 전

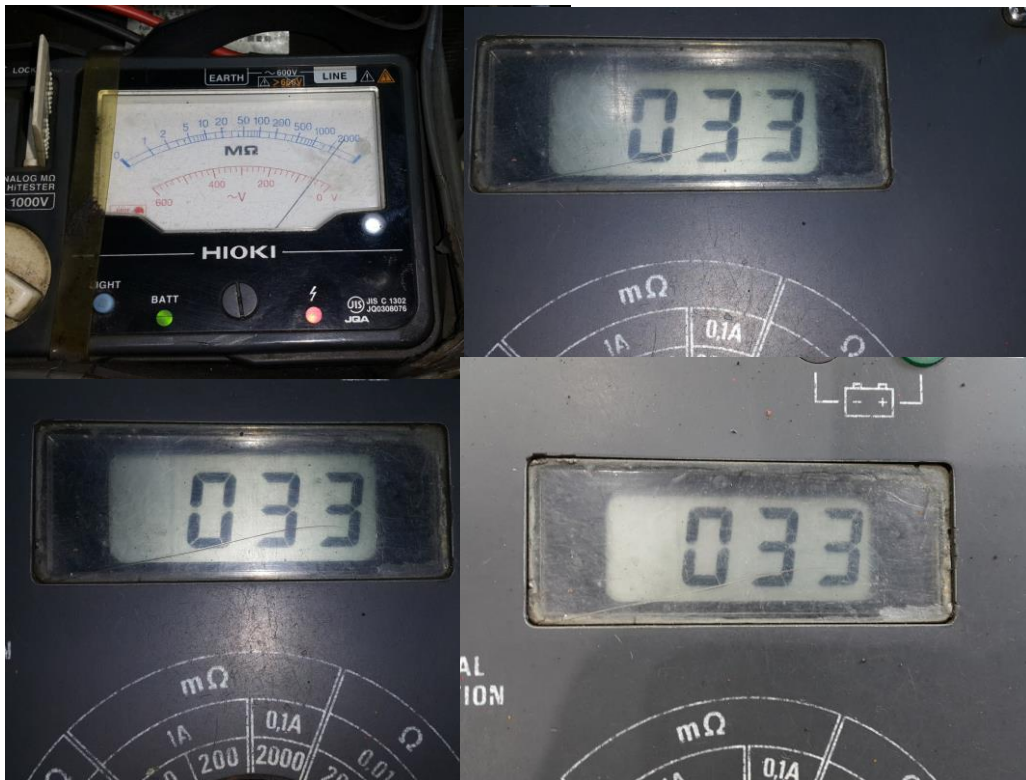
권선 검사

절연저항 & 각 상별 권선저항 동일

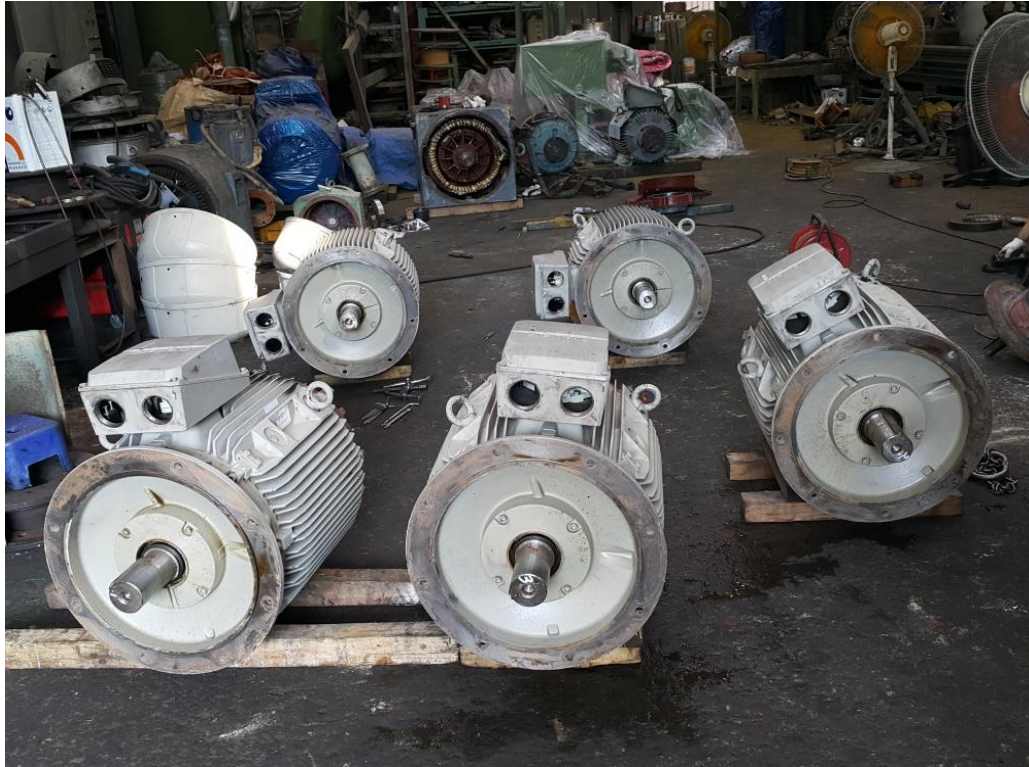
Ass'y

외부 기름띠 세척 후

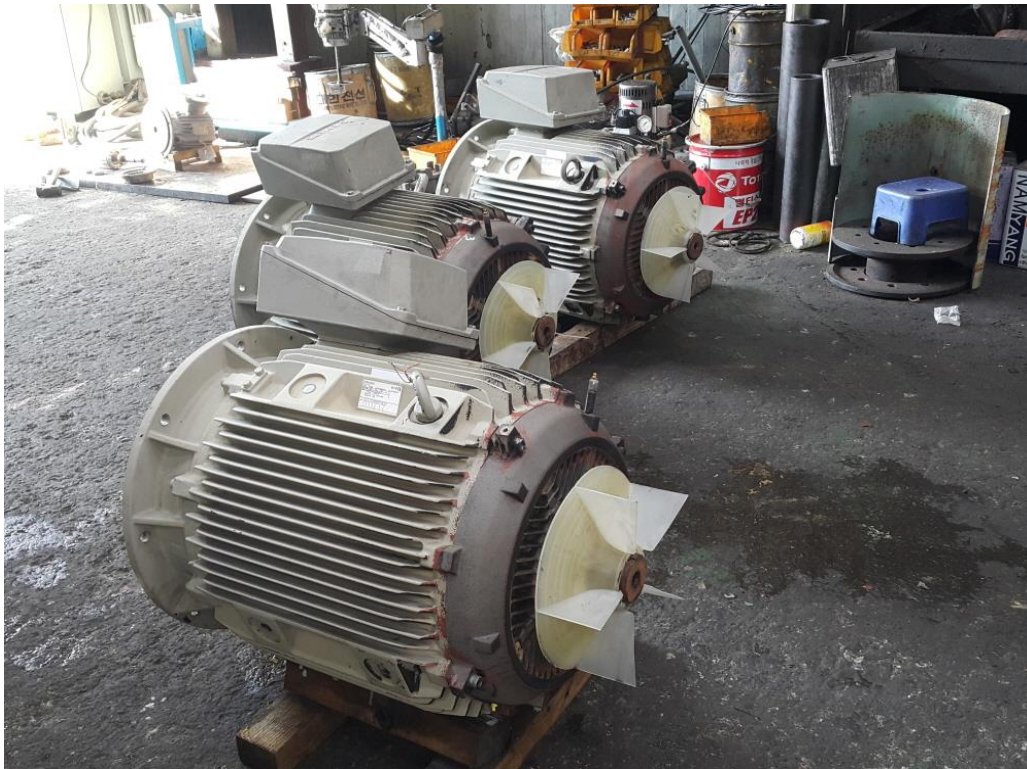
분해 전

외부 기름띠 세척 후 분해실시

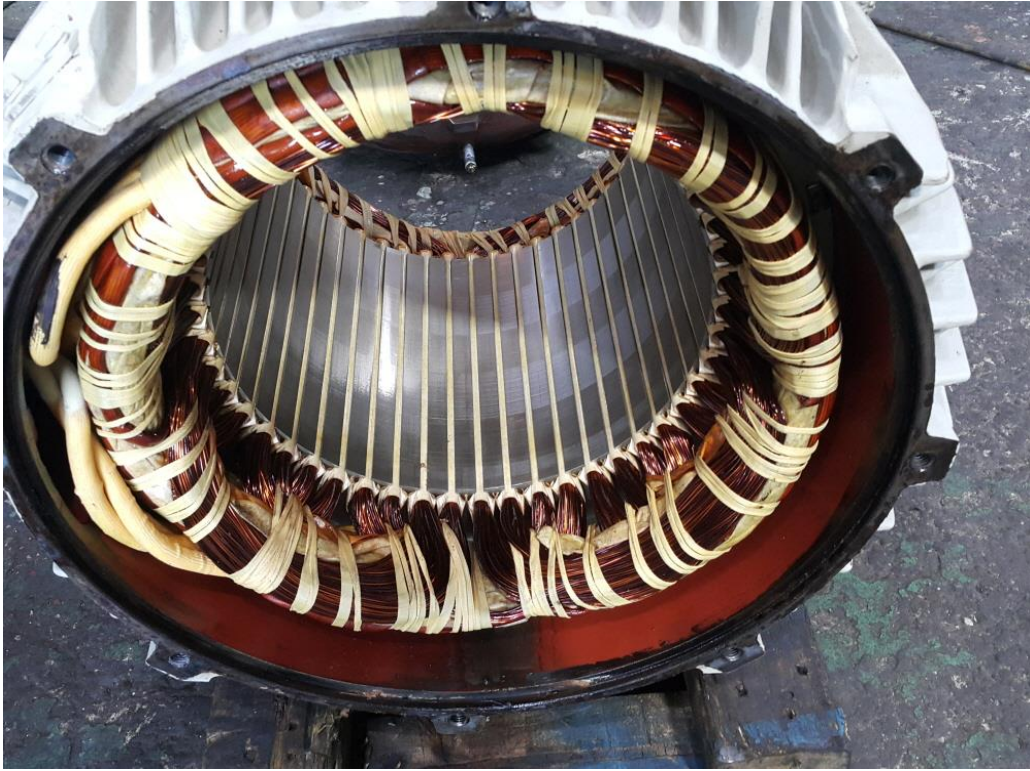
STATOR권체

분해 후

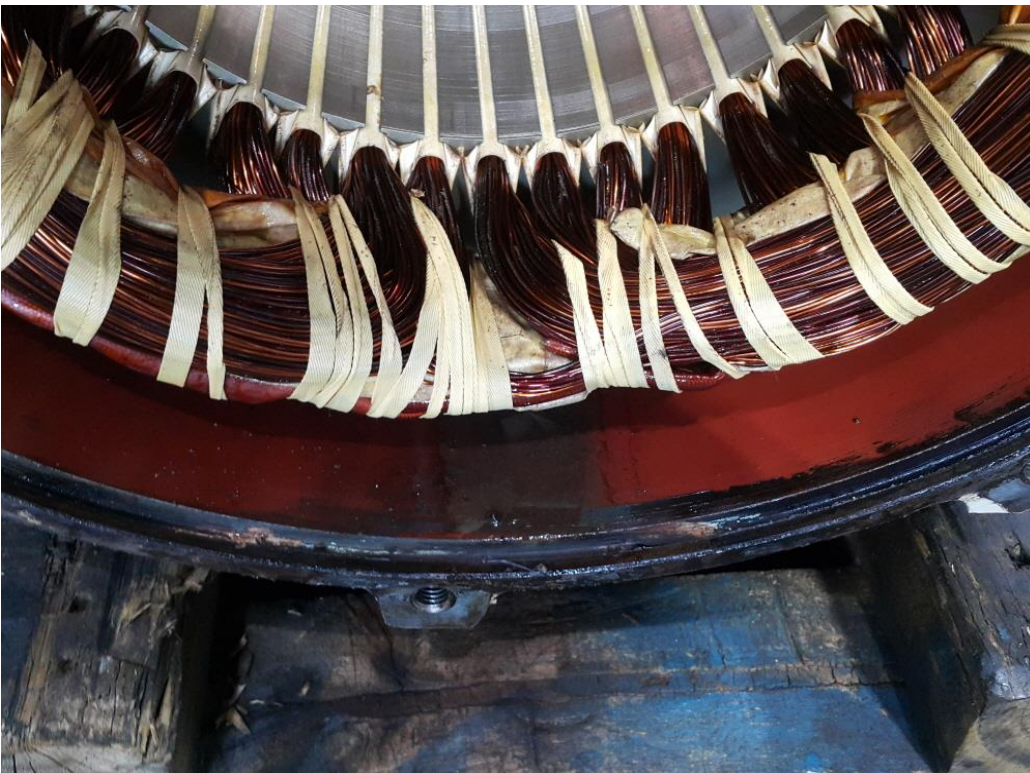
STATOR권체

유분은 어느정도 있으나 권선상태 양호

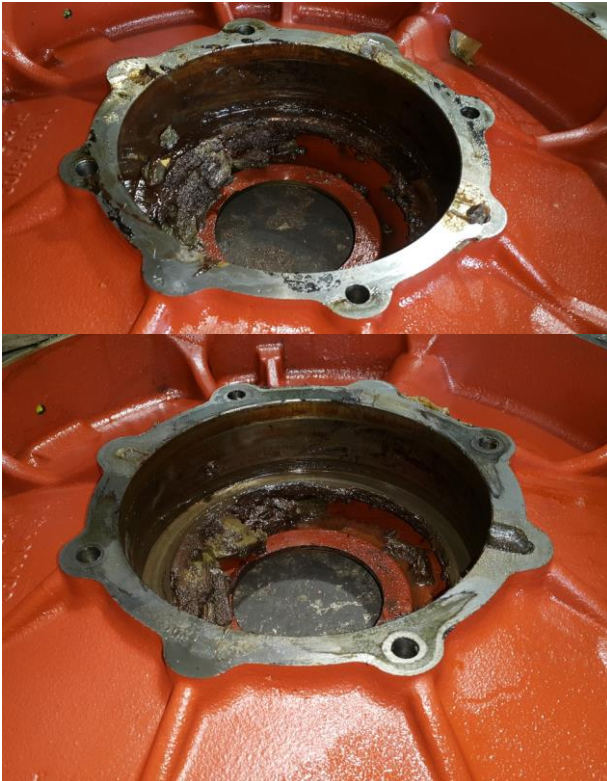
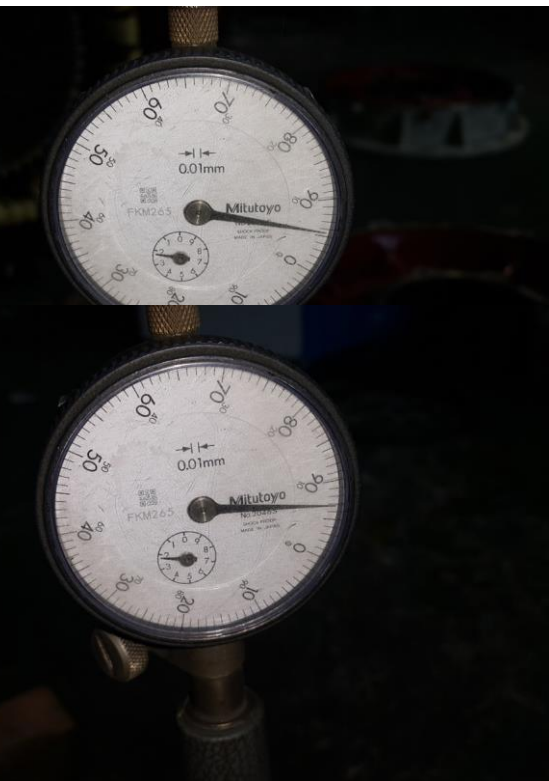
<p>1호 5/100</p> <p>2호 7/100</p>
BRACKET	부하측 HOUSING 검사 측정치 불량	
작업공정	AC MOTOR 104KW 4P 입고검사

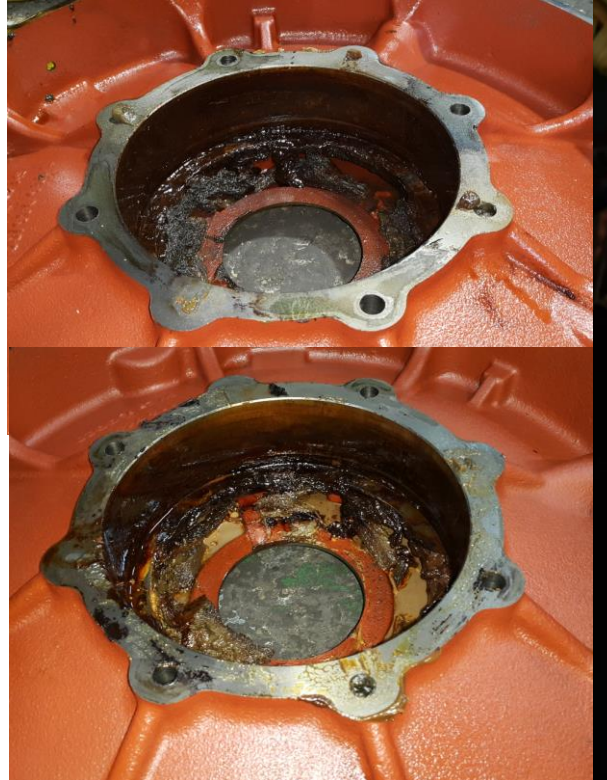
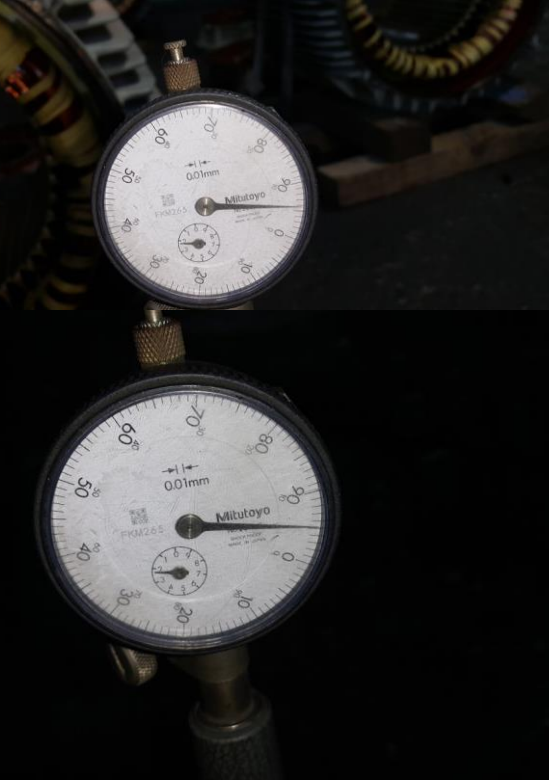
<p>3호 6/100</p> <p>4호 5/100</p>
BRACKET	부하측 HOUSING 검사 측정치 불량

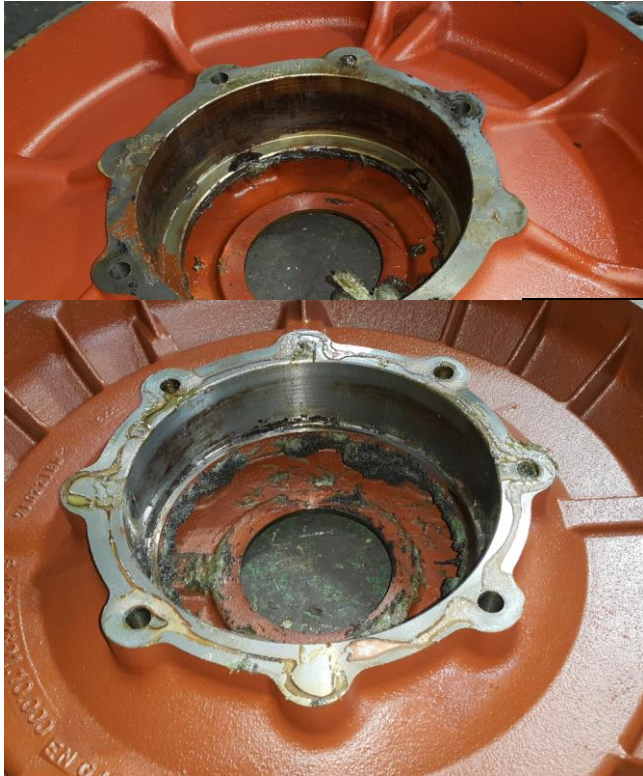
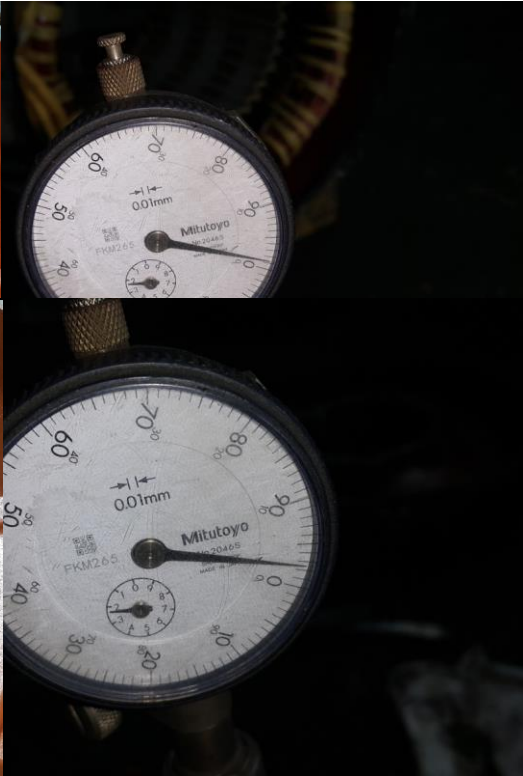
<p data-bbox="1337 376 1433 501">부하측 5호 1/100</p> <p data-bbox="1315 730 1437 898">반부하 1호 2/100 모두양호</p>
BRACKET	HOUSING검사 3/100이하는 재 사용	
작업공정	AC MOTOR 104KW 4P 입고검사

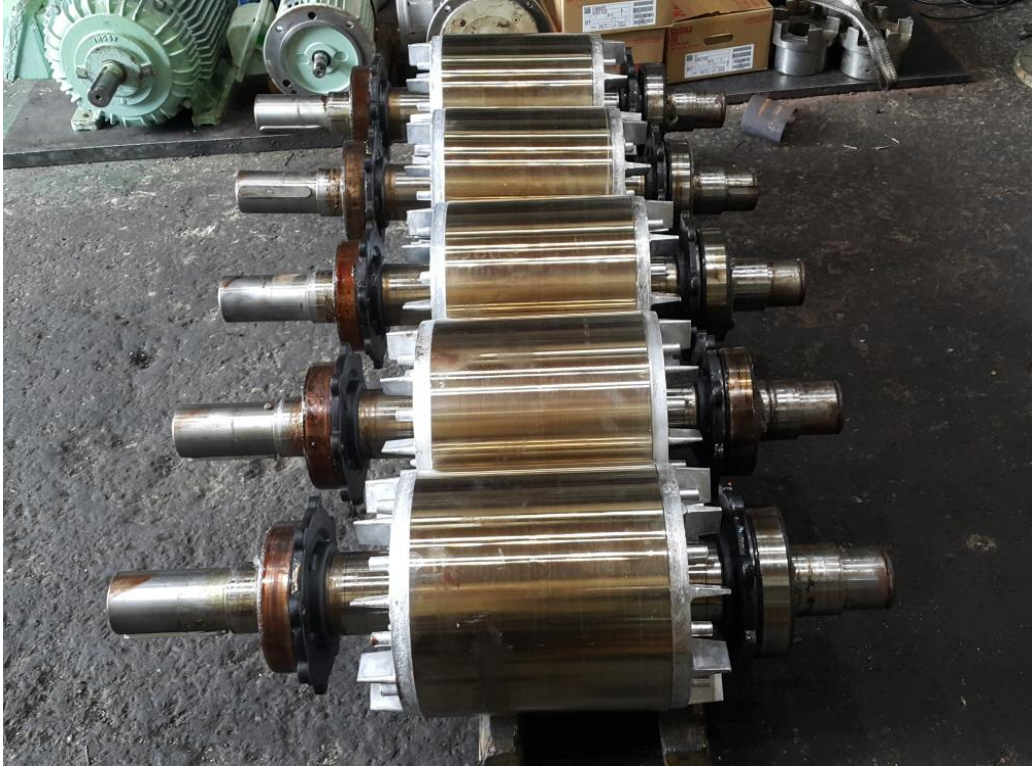
ROTOR	분해 후

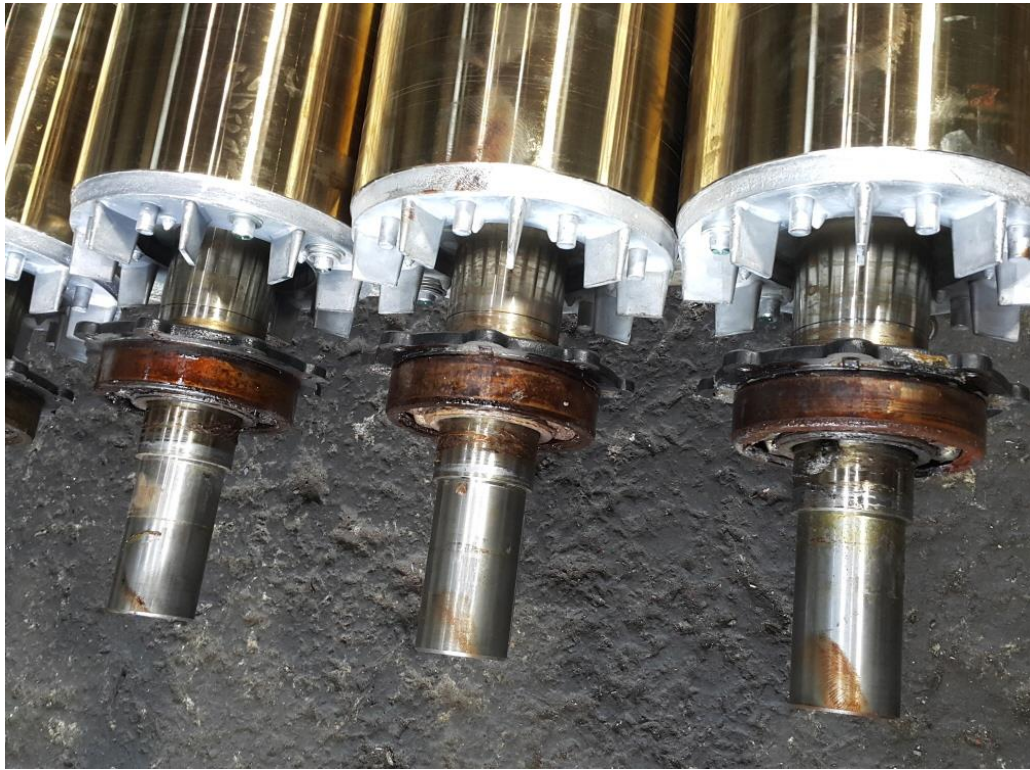
ROTOR

부하측 BEARING 부

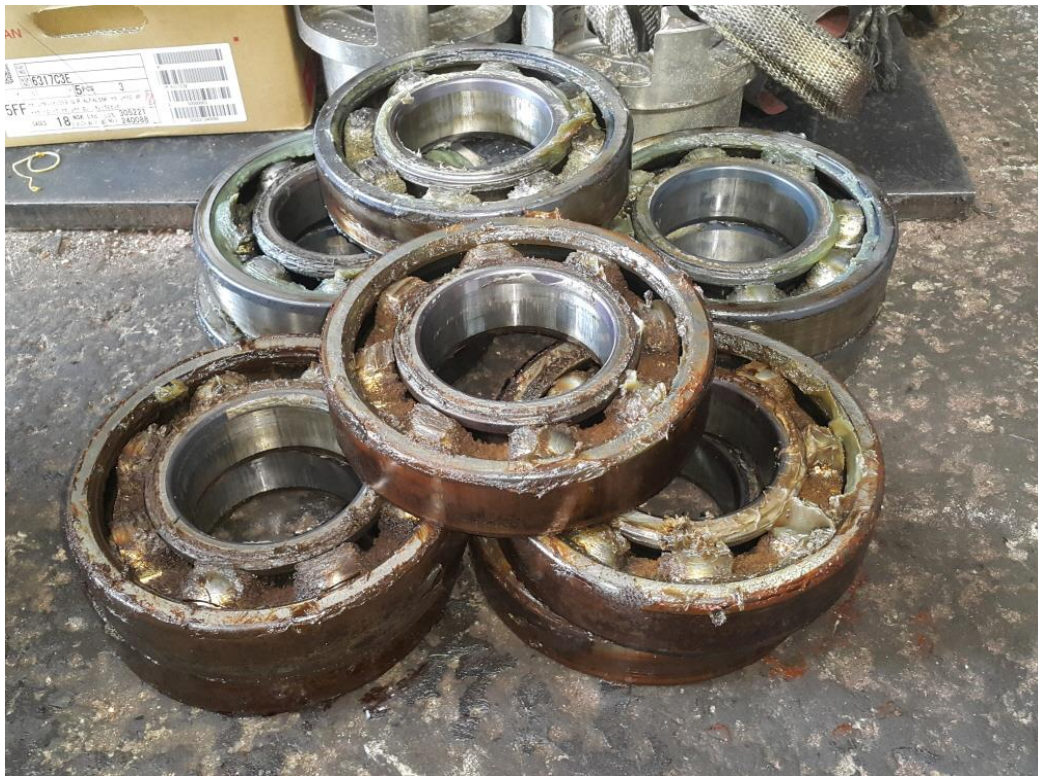
소모품

BEARING 취외

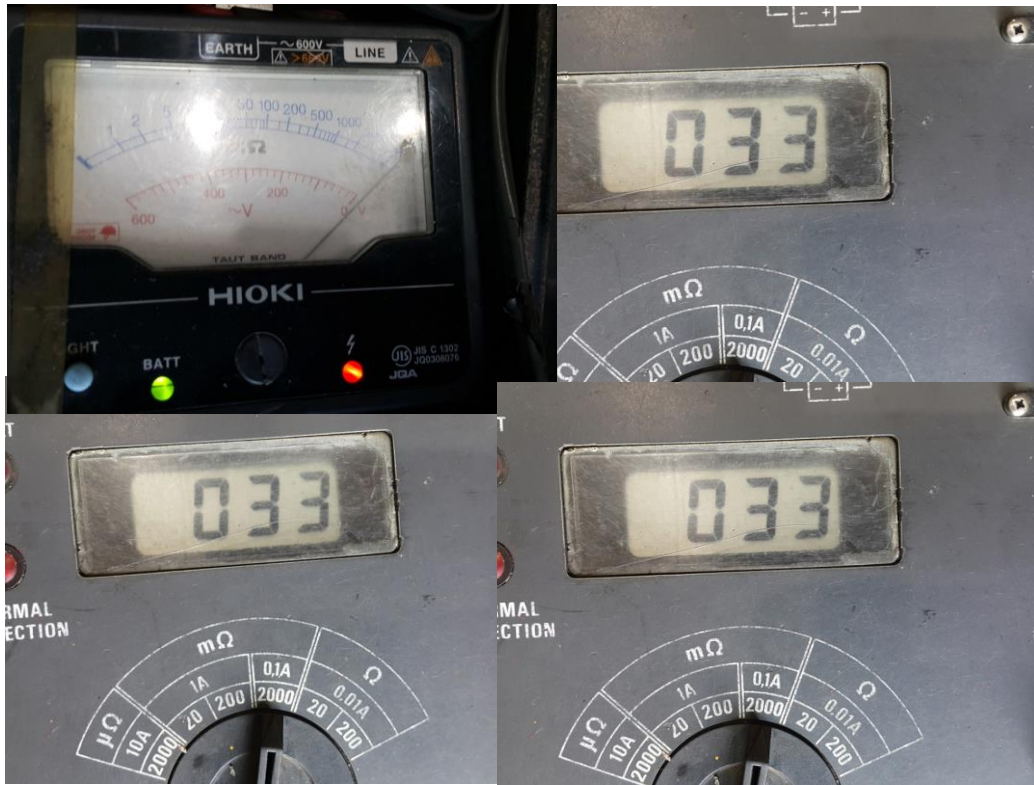
출고검사 No1

절연저항 & 각 상별 권선저항

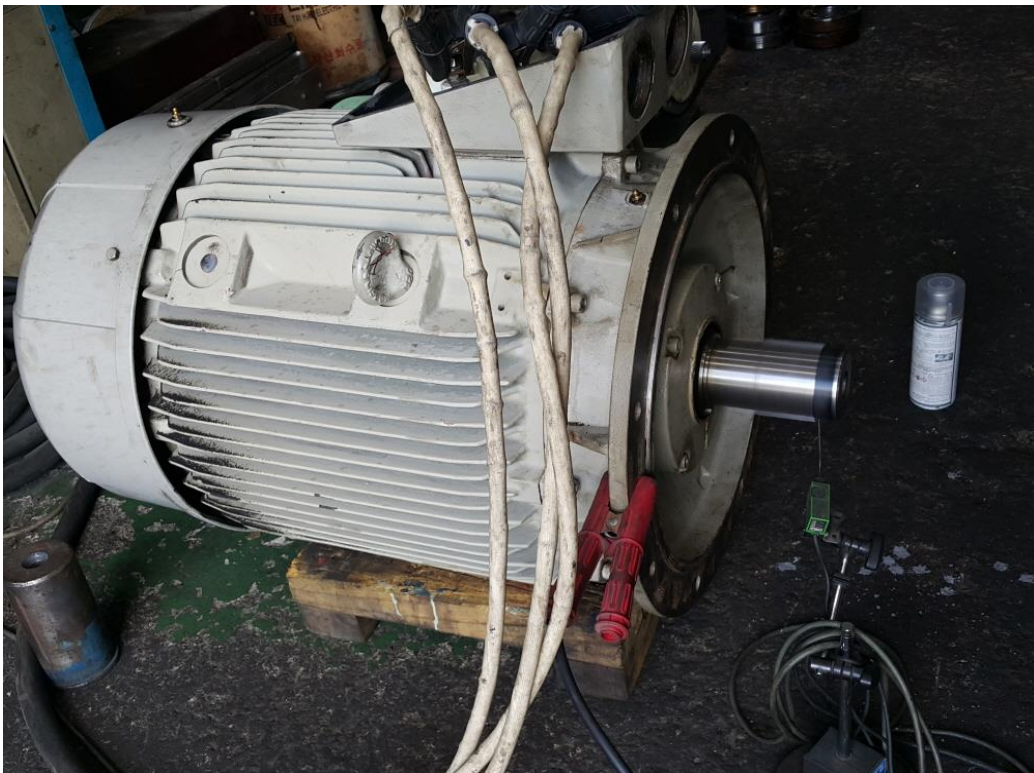
출고검사 No1

시운전 TEST 실시

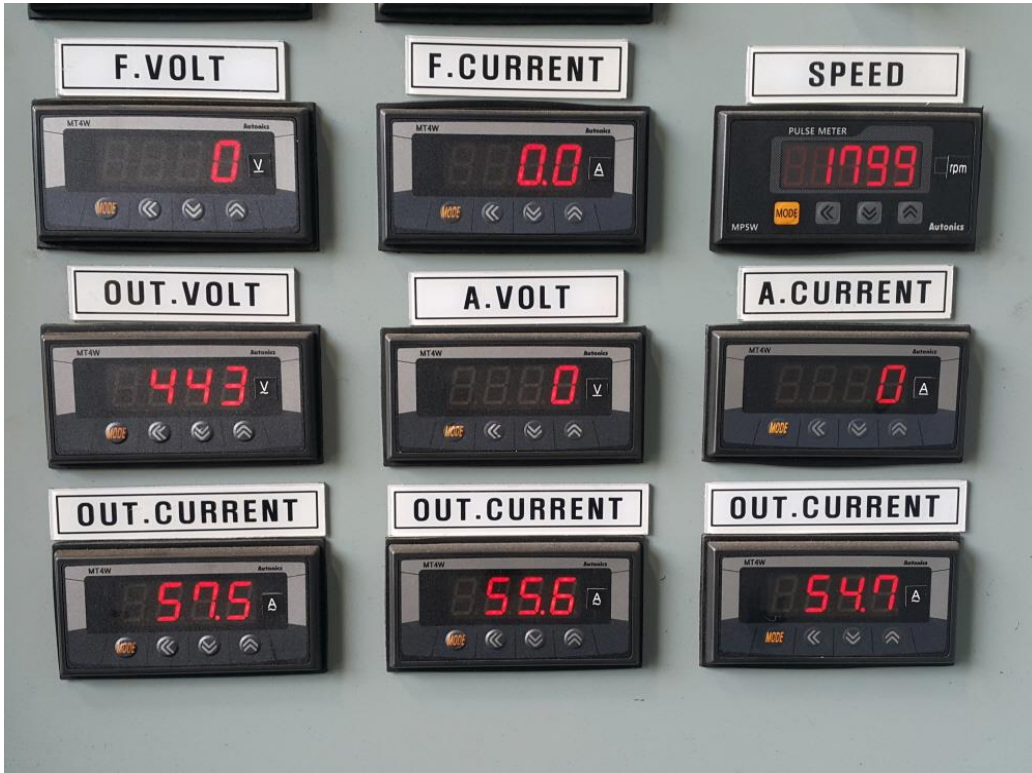
출고검사 No1

시운전 TEST 운전 CURRENT

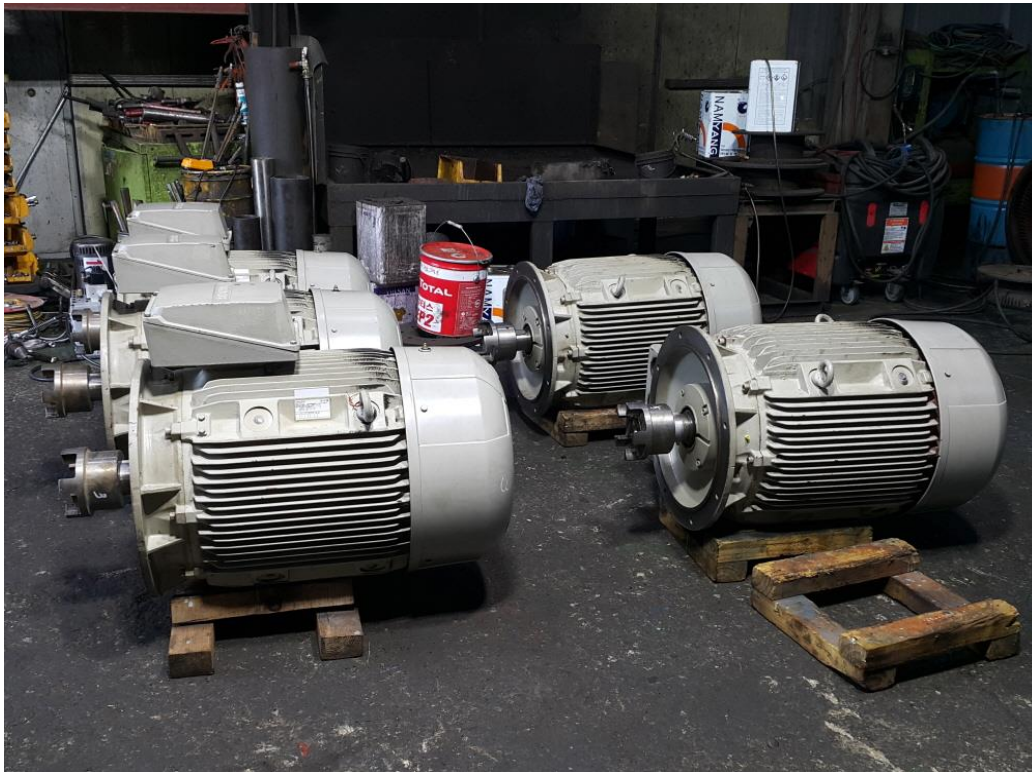
Ass'y

출고검사 후

5대 동일한 방법으로 입 출고검사 시행 됨 CHECK LIST 참조
