작업공정사진철

고객명: (주)
공사명: 단조 냉각탑 FAN MOTOR

규격: AC MOTOR 75/36HP 440V 4/8P POLE CHANGE 1대
AC MOTOR 75HP 440V 6P 1대

REPAIR 내역: 분해 조립 및 조립부품 불순물 CLEANSING
INSULATING VARNISH DIPPING DRYING
반부하측 HOUSING METALLIZING 연마
BEARING 교환
입 출고검사 시운전 TEST 및 COLOR PAINTING

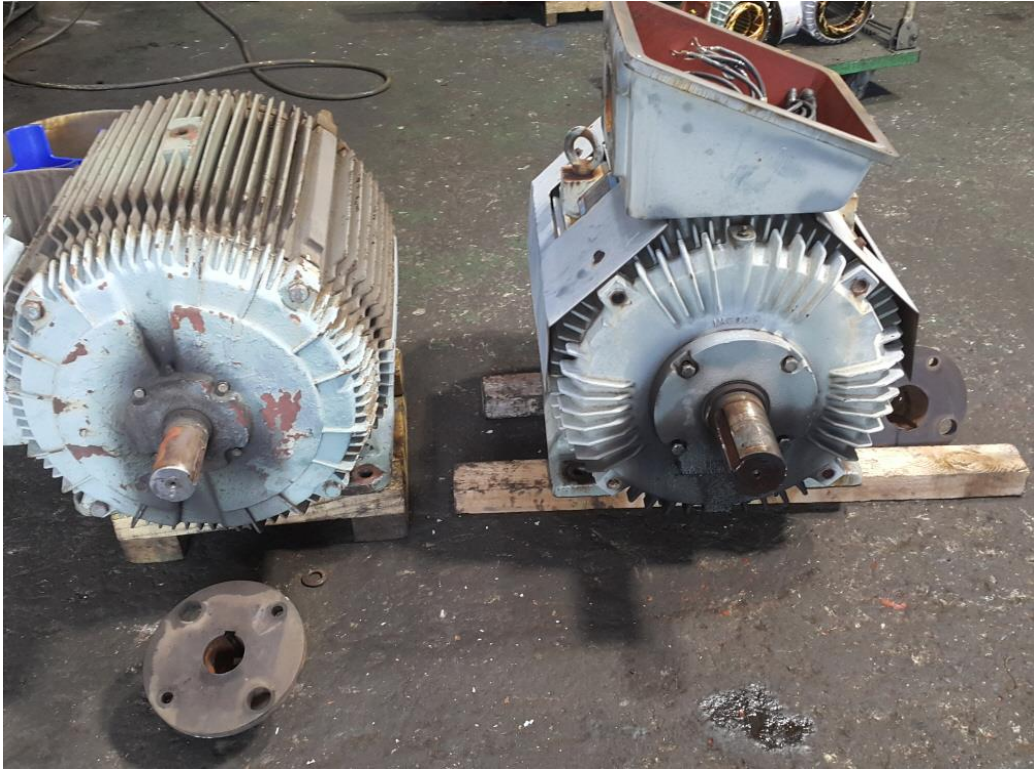
JIN YANG	작업 공정 사진	
작업공정	COOLING TOWER 2대 입고검사

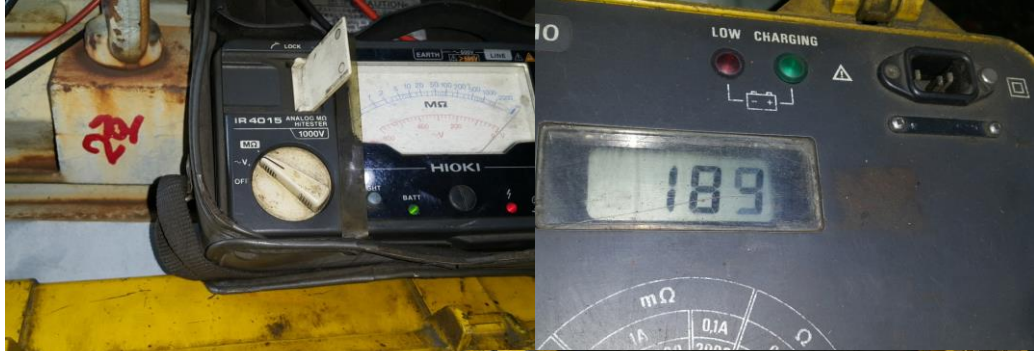
1호
55KW6P

Ass'y	분해 전	
작업공정	COOLING TOWER MOTOR 2대 입고검사	
55KW8P

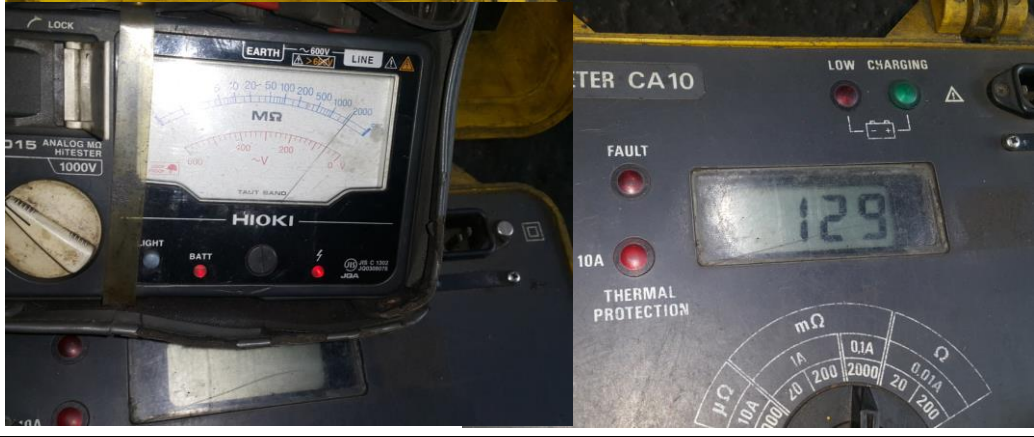
2호
권선검사	절연저항 & 각 상 LINE별 권선저항

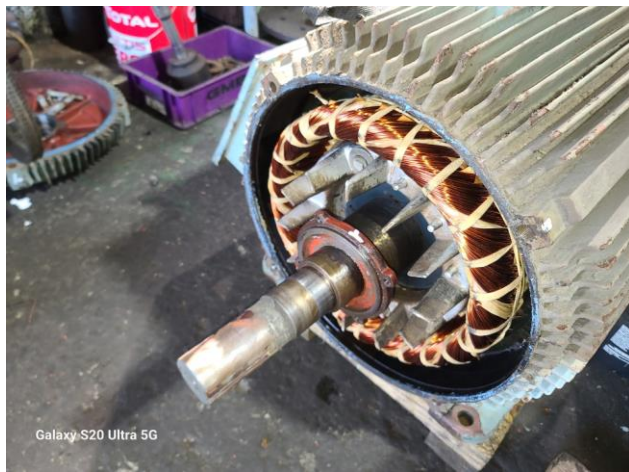
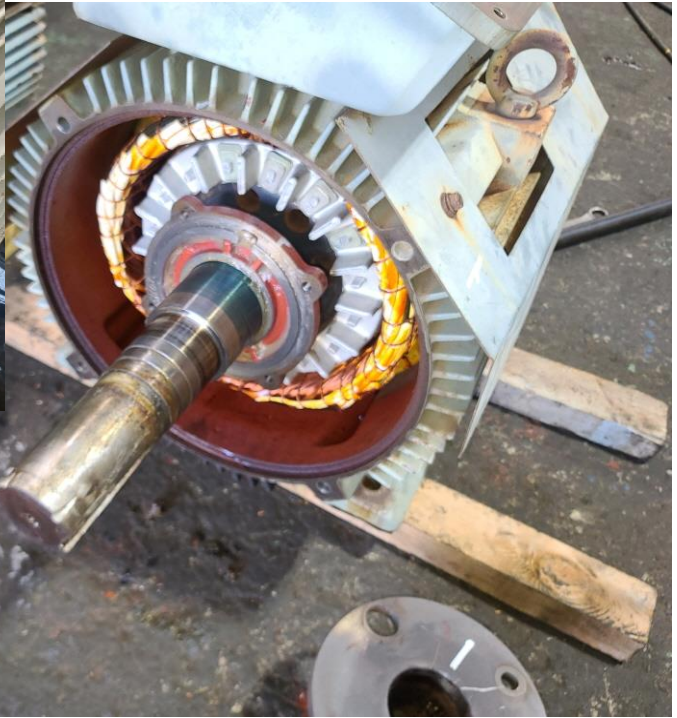
Ass'y

세척 후 분해 실시

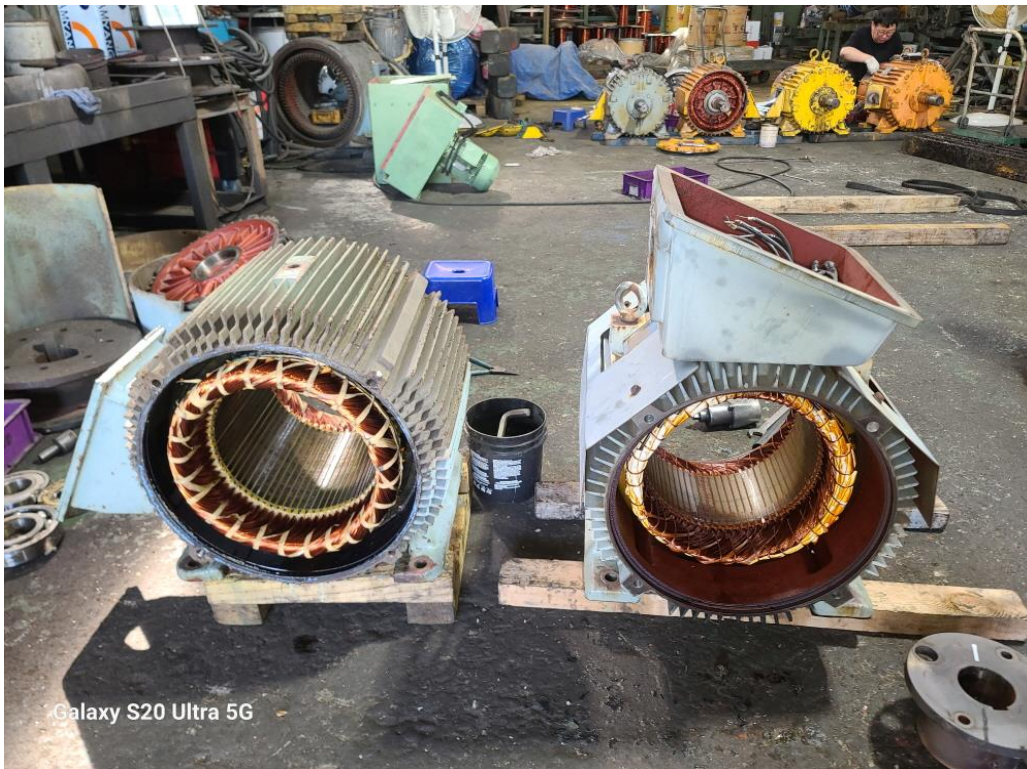
STATOR권체

분해 후

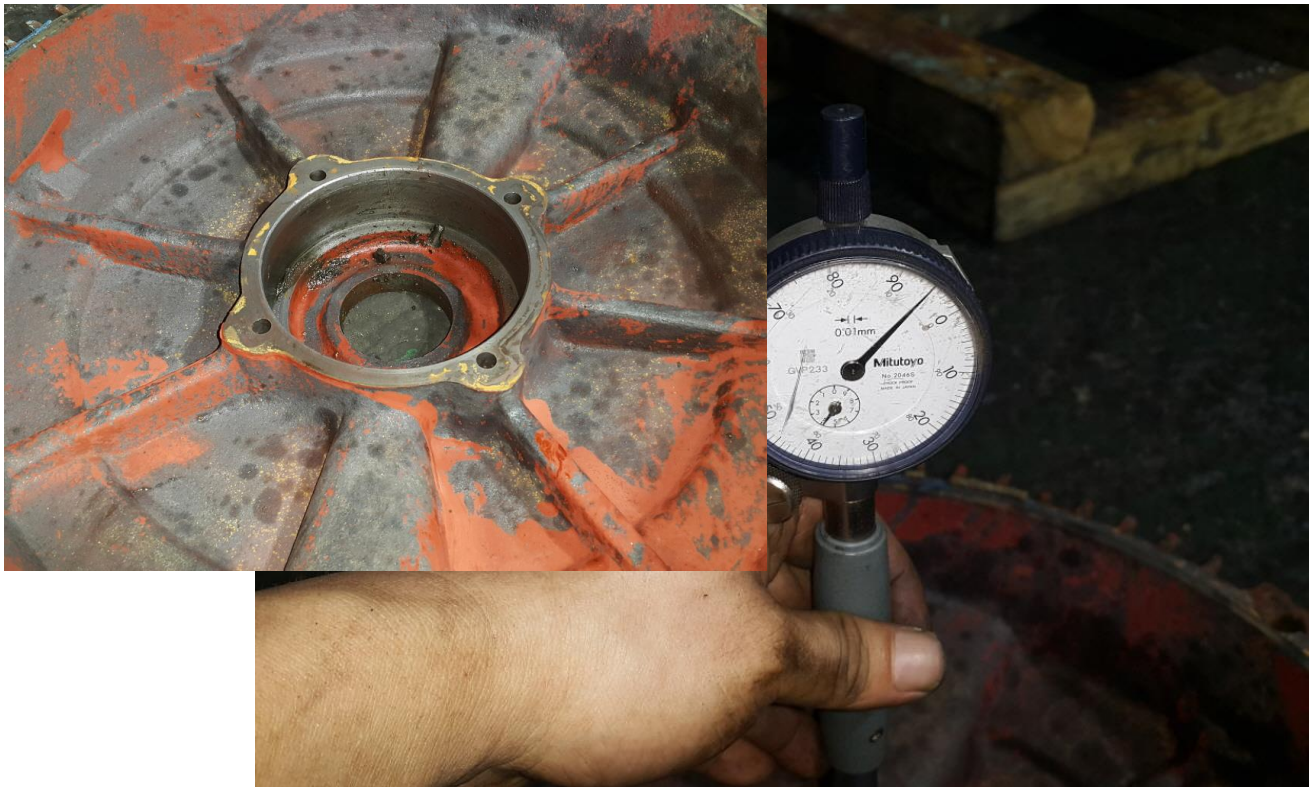
BRACKET 1호	반 부하측 HOUSING 검사 5/100으로 불량
작업공정	COOLING TOWER MOTOR 2대 입고검사

BRACKET 1호	반 부하측 HOUSING 보수 후 검사 0/100
작업공정	COOLING TOWER MOTOR 2대 RECONDITION

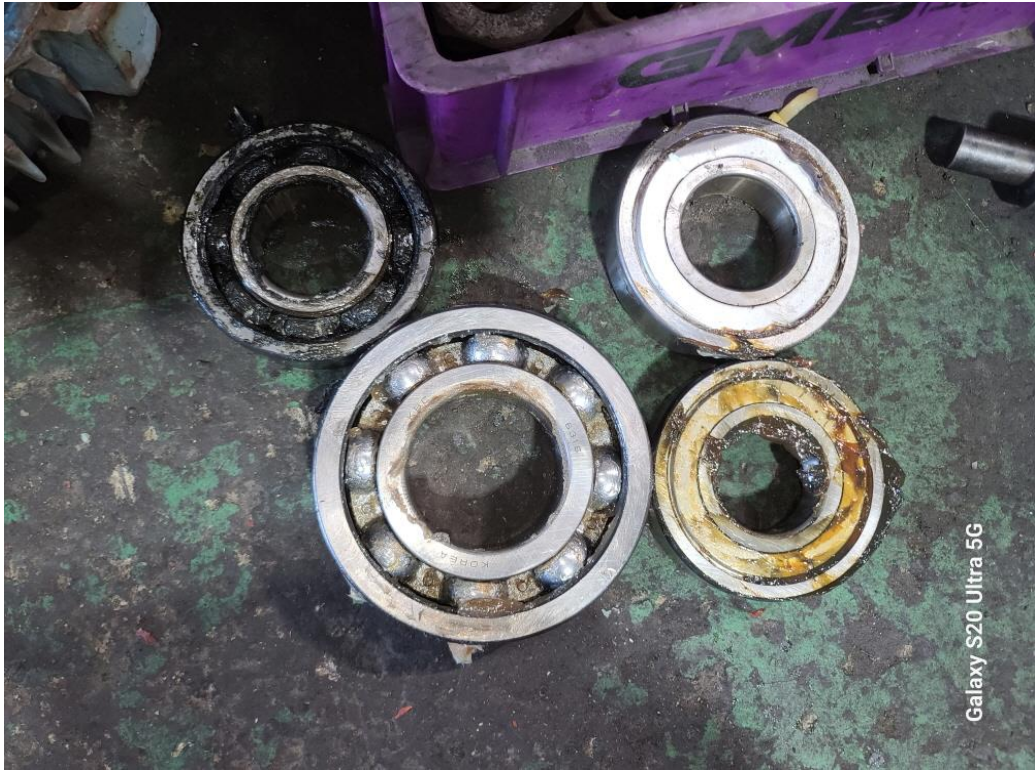
소모품	BEARING 취외

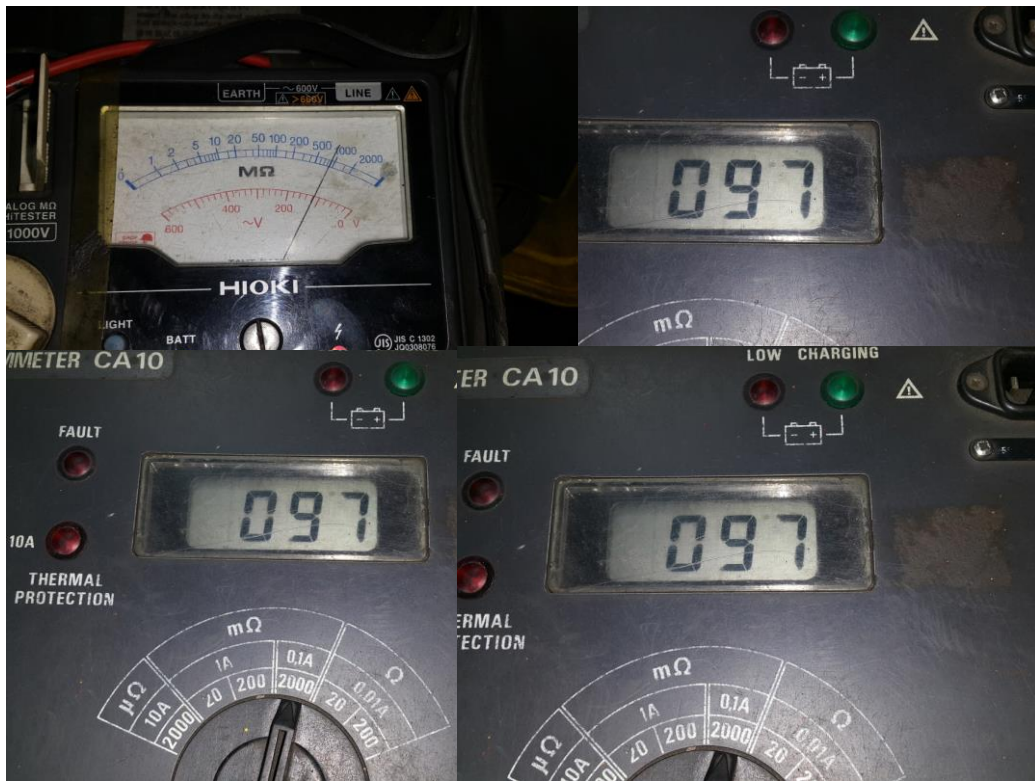
출고검사 1호

4P 절연저항 & Y시 각 상별 권선저항

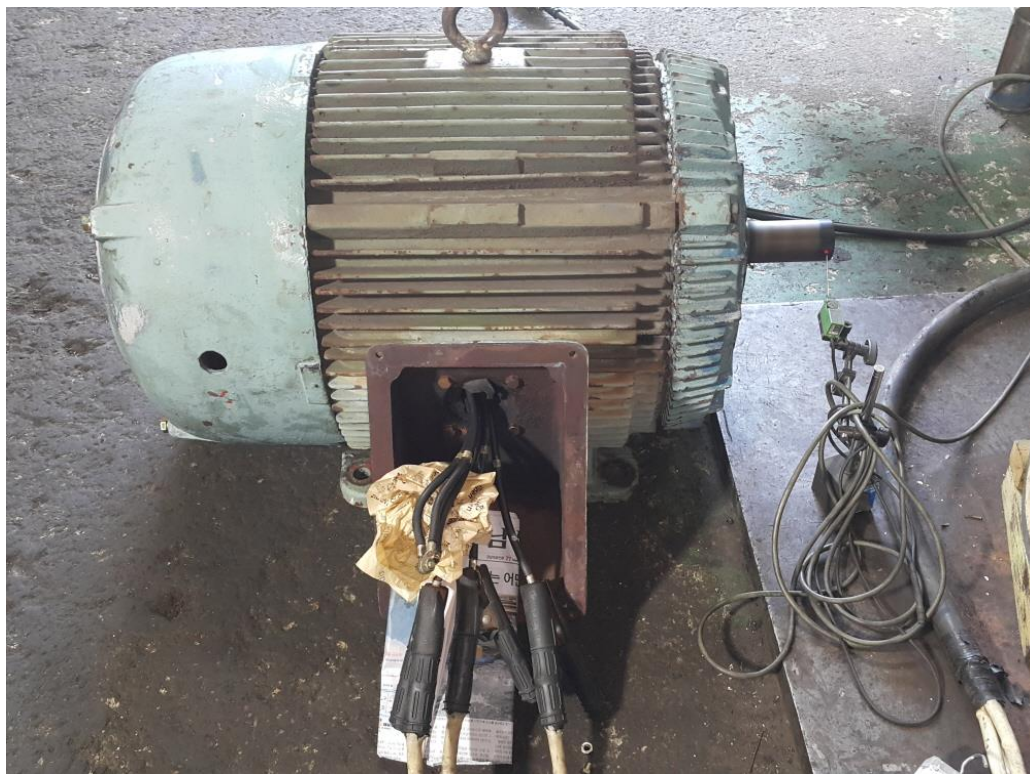
출고검사 1호

4P Y로 시운전 TEST 실시

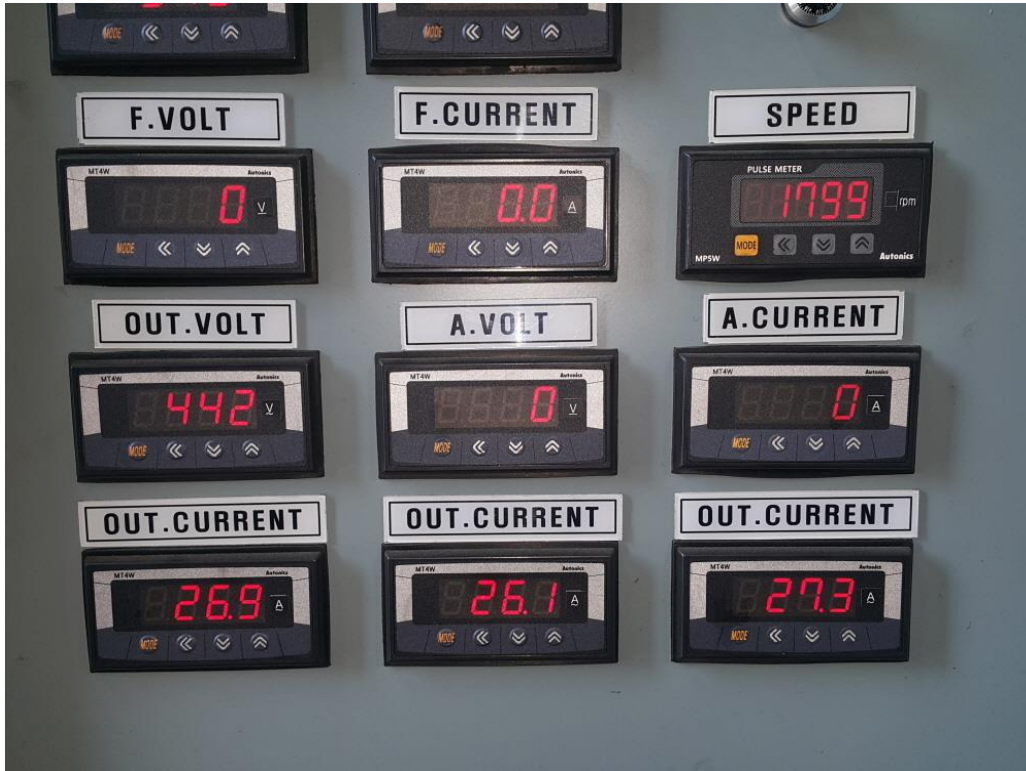
출고검사 1호

4P Y일때 시운전 TEST 운전 CURRENT

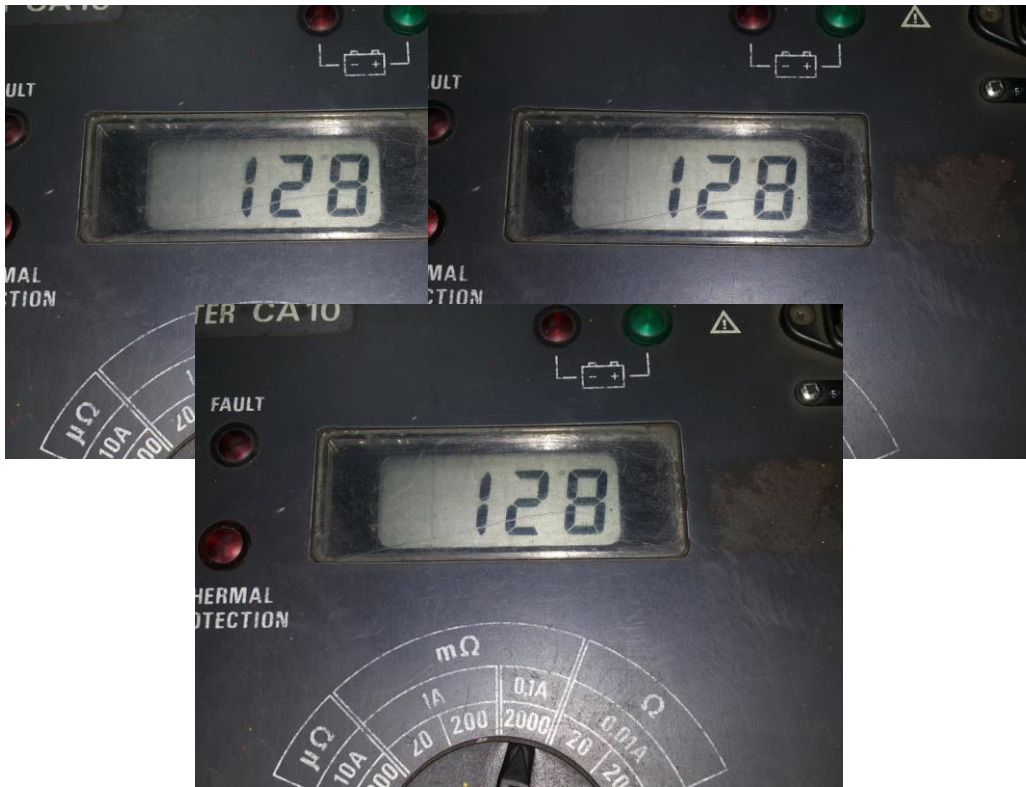
출고검사 1호

8P 개방시 각 상별 권선저항

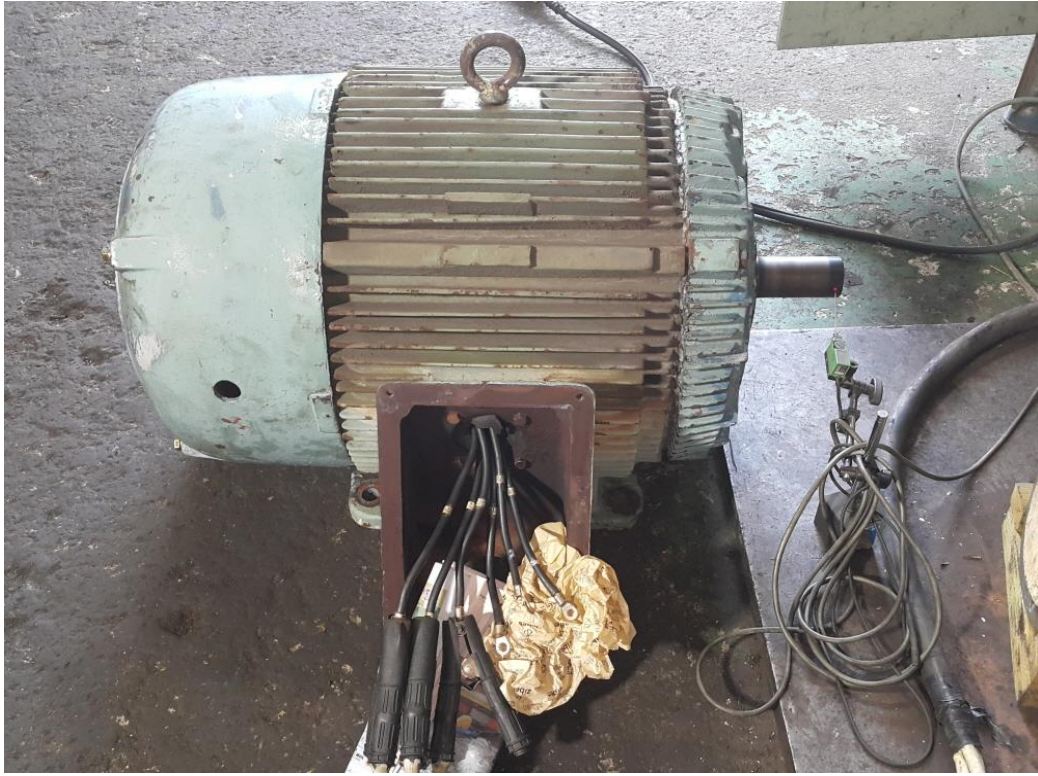
출고검사 1호

8P Y으로 시운전 TEST 실시

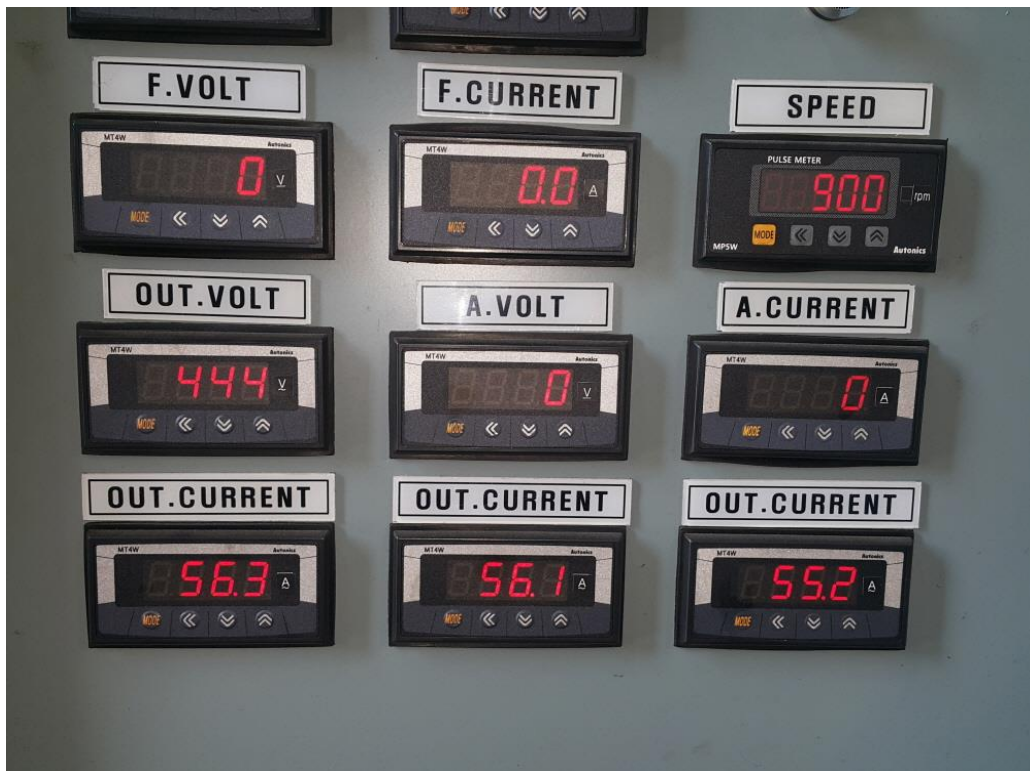
출고검사 1호

8P 개방일때 시운전 TEST 운전 CURRENT

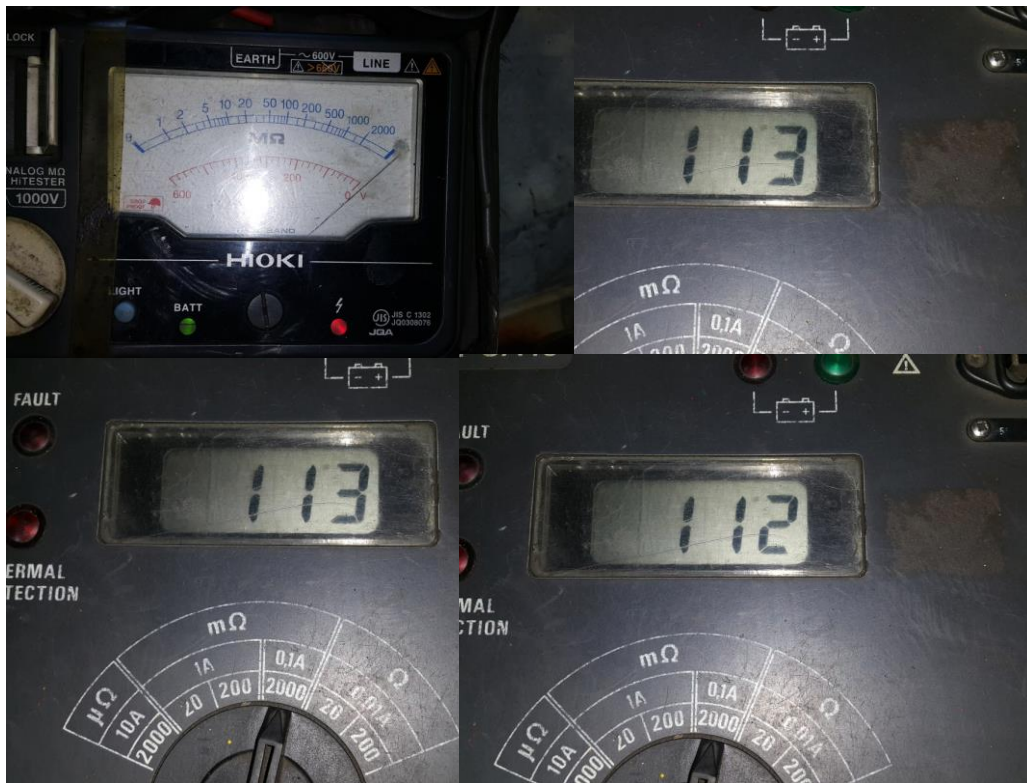
출고검사 2호

6P 절연저항 & △시 각 상별 권선저항

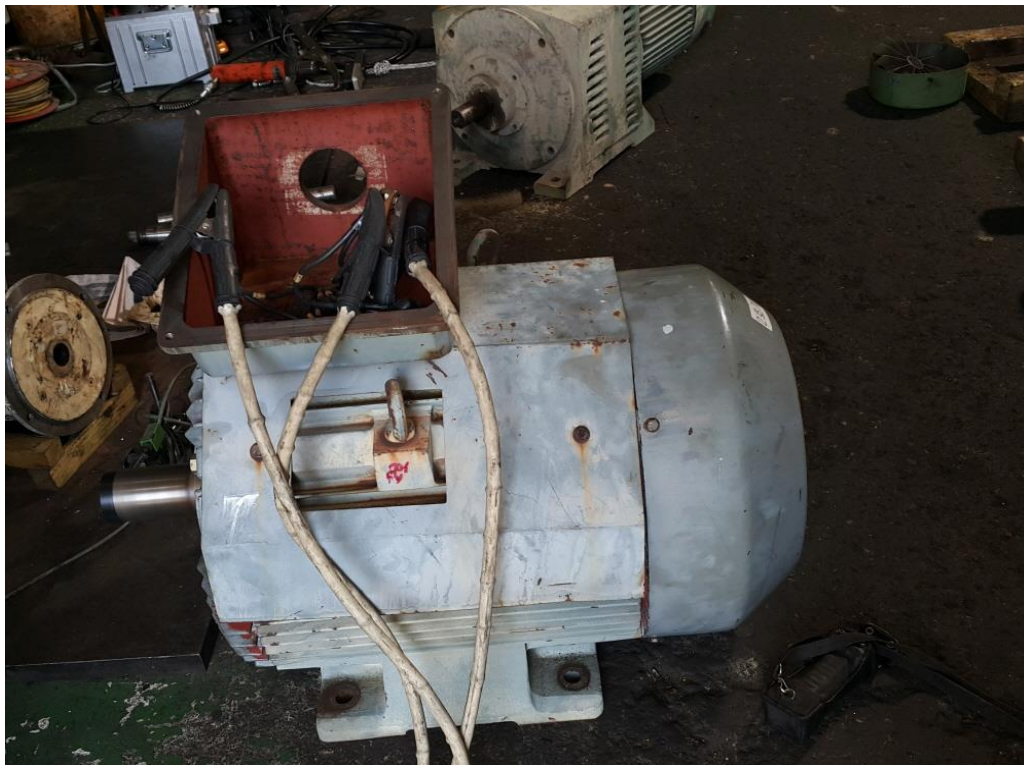
출고검사 2호

6P △로 시운전 TEST 실시

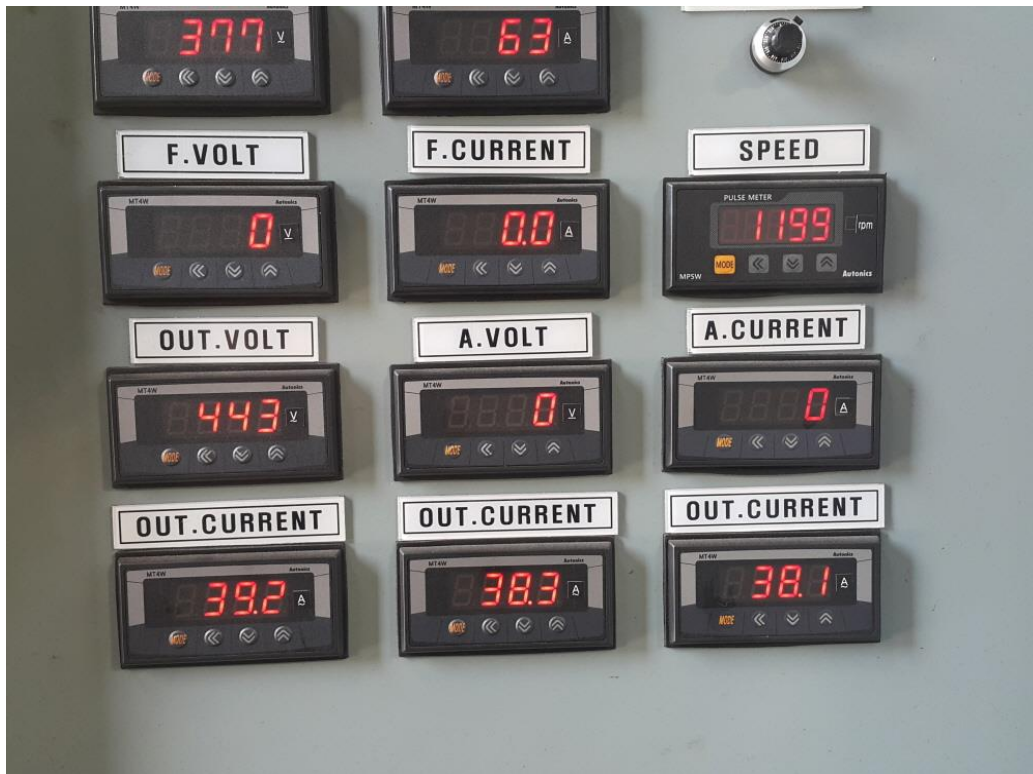
출고검사 2호

6P Δ 일때 시운전 TEST 운전 CURRENT
