작업공정사진철

공사명: DC SPINDLE MOTOR 점검 보수작업

규격: DC MOTOR 121KW 420V 540~1510RPM

REPAIR 내역: 분해 조립 및 불순물 CLEANSING DRYING
절연 복원작업

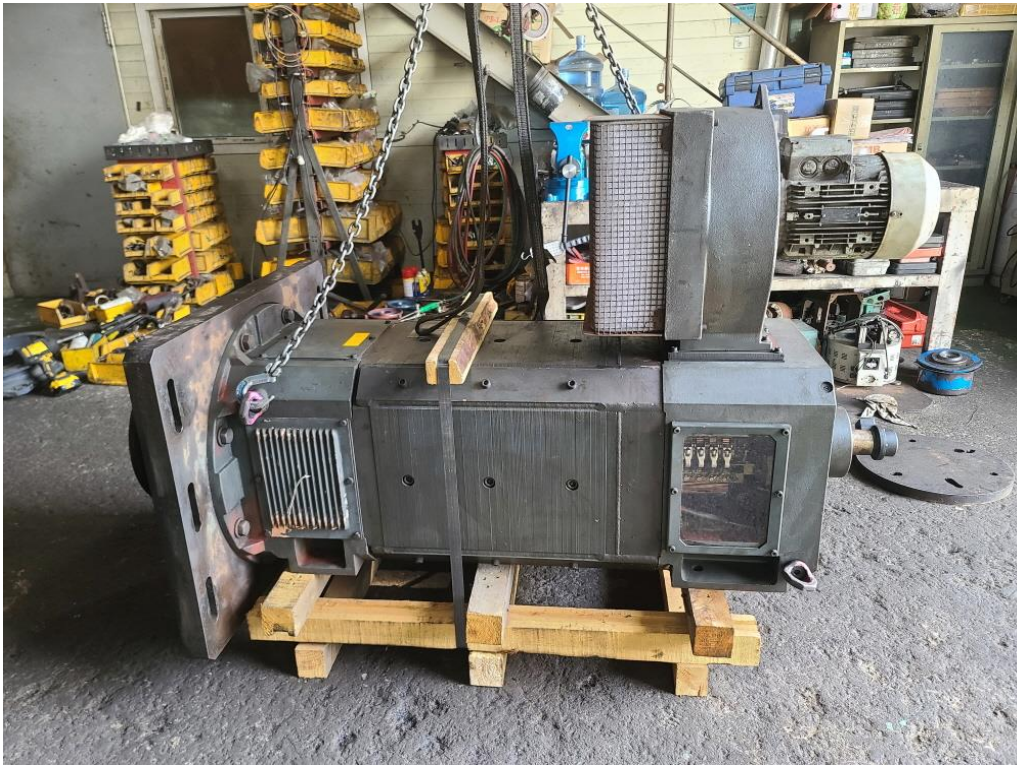
DC MOTOR 121KW 입고검사

분해 전

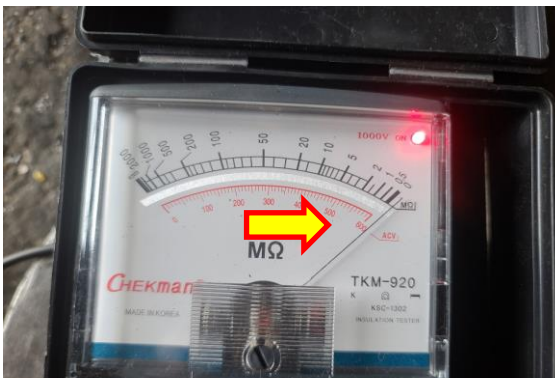
ARMATURE
절연저항

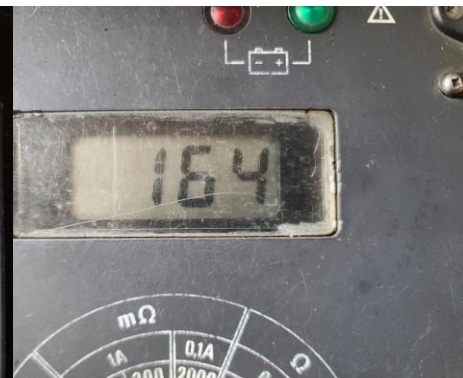
ARMATURE
권선저항

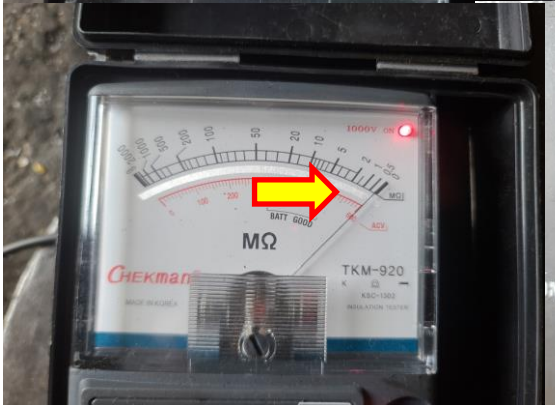
FIELD
절연저항

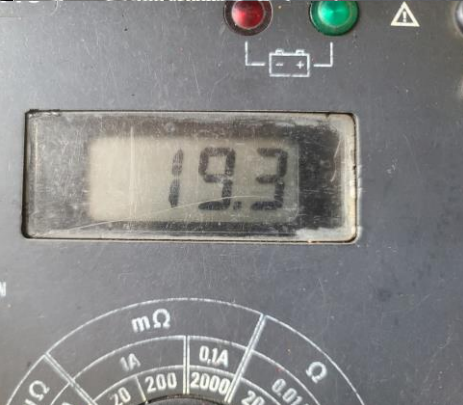
FIELD
권선저항

절연저항 이상 & 권선저항

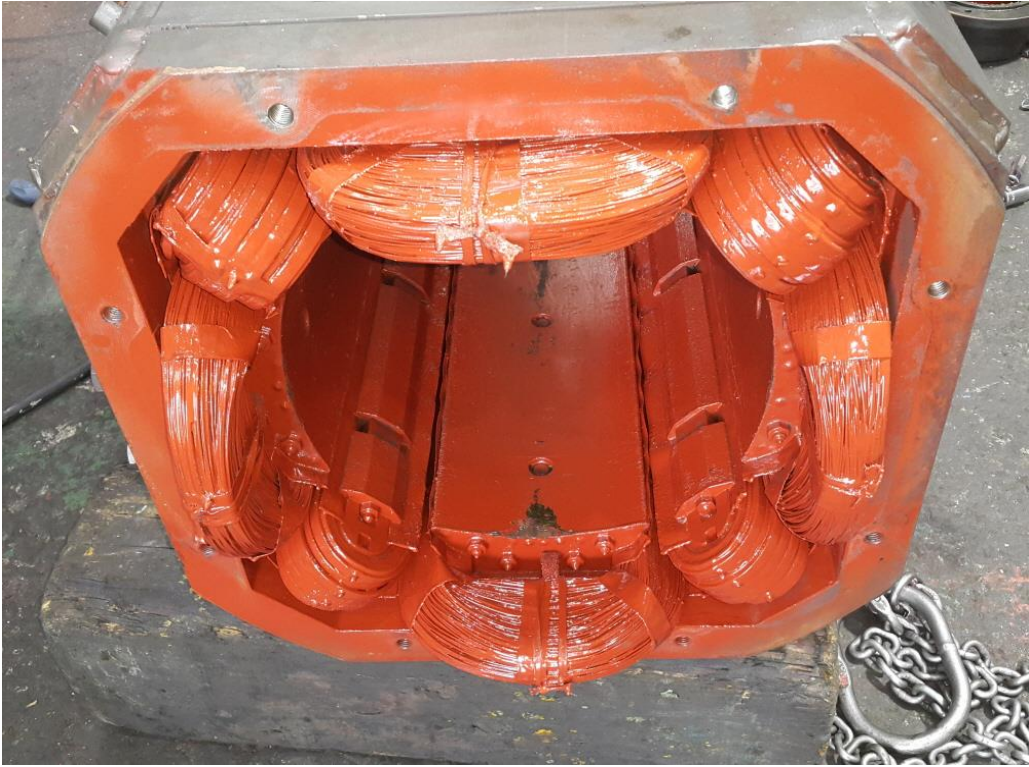
계자 권체	권선에 고착된 불순물 등 세척 불량으로 이상 짐작 됨
작업공정	DC MOTOR 121KW 입고검사

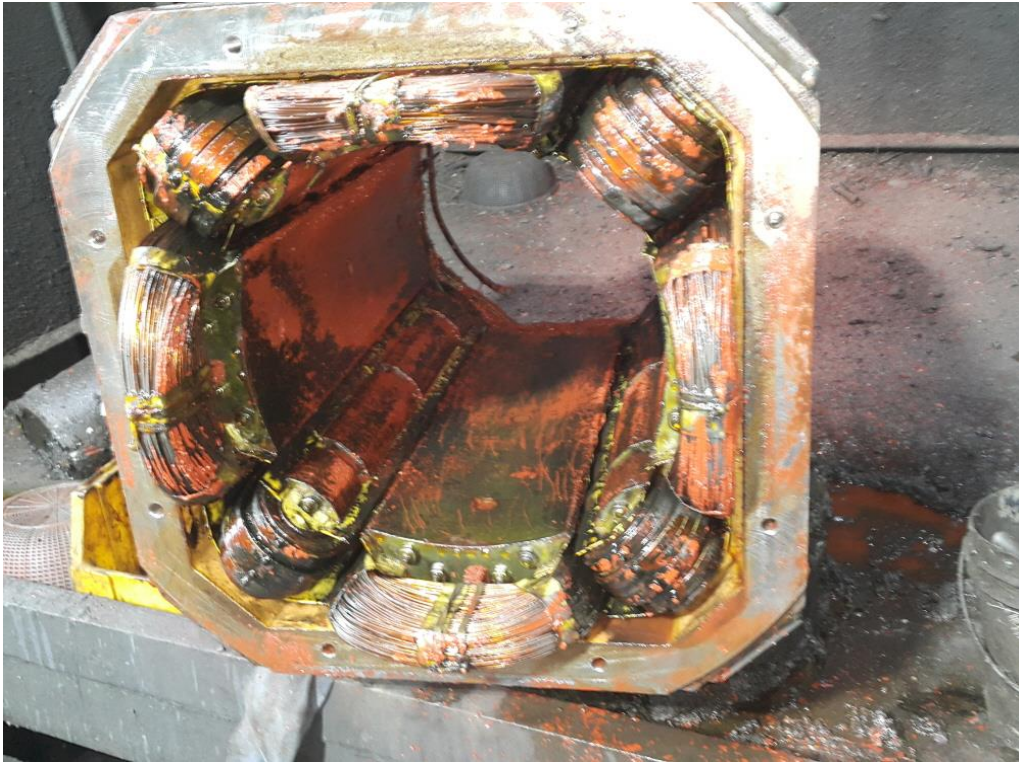
계자 권체

불순물이 제거되지 않은 상태에서 절연작업이 실시되어 문제가 발생된 것으로 판단되어 위의 공정을 시행 했습

URETHANE MODIFIED ACRYLIC COATING부 용해 실시

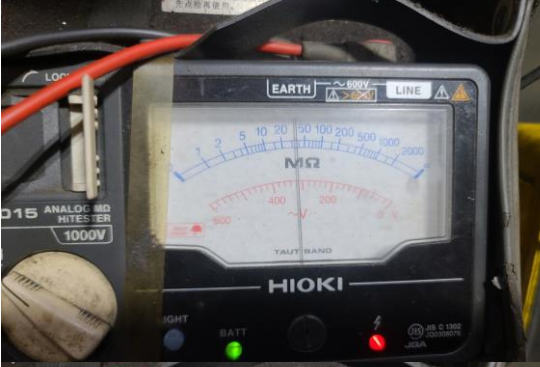
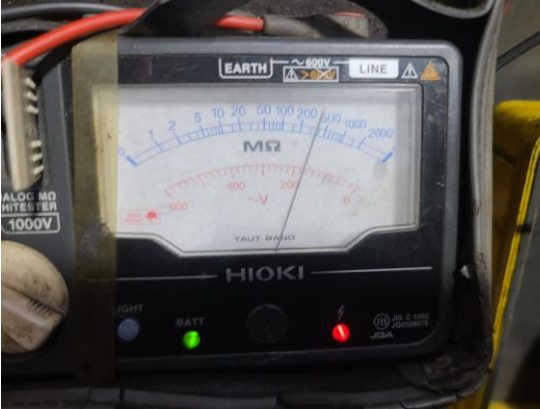
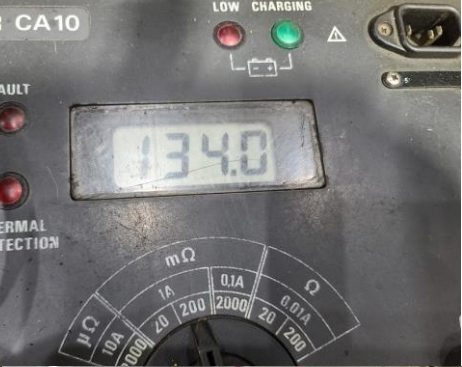
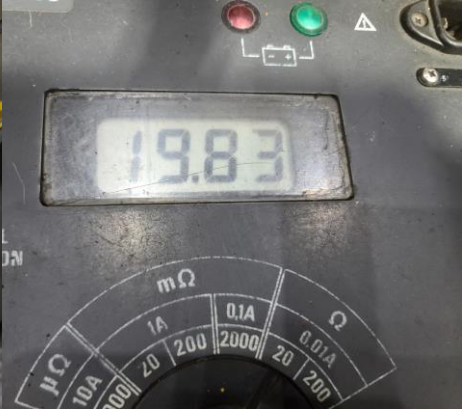
출고검사	절연저항 & 권선저항

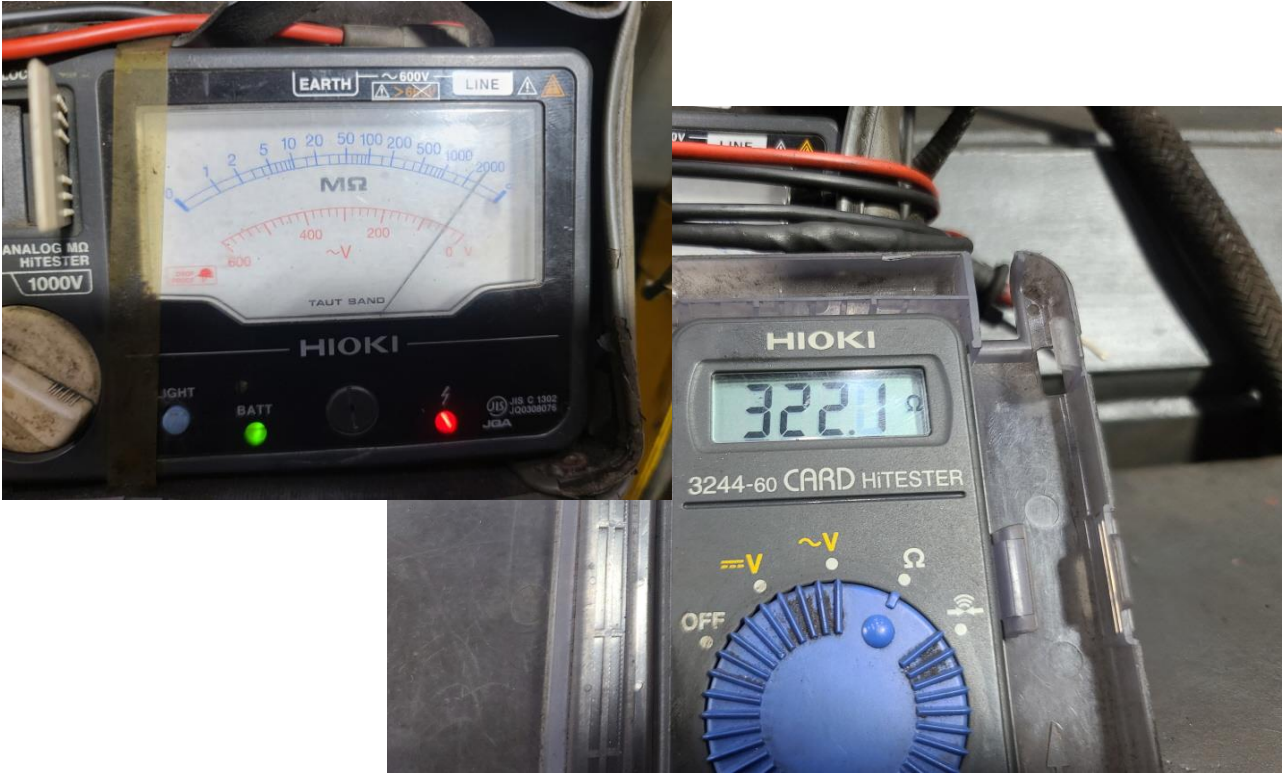
출고검사	TACHO GENERATOR 절연저항 & 권선저항
작업공정	DC MOTOR 121KW 절연 복원작업 실시

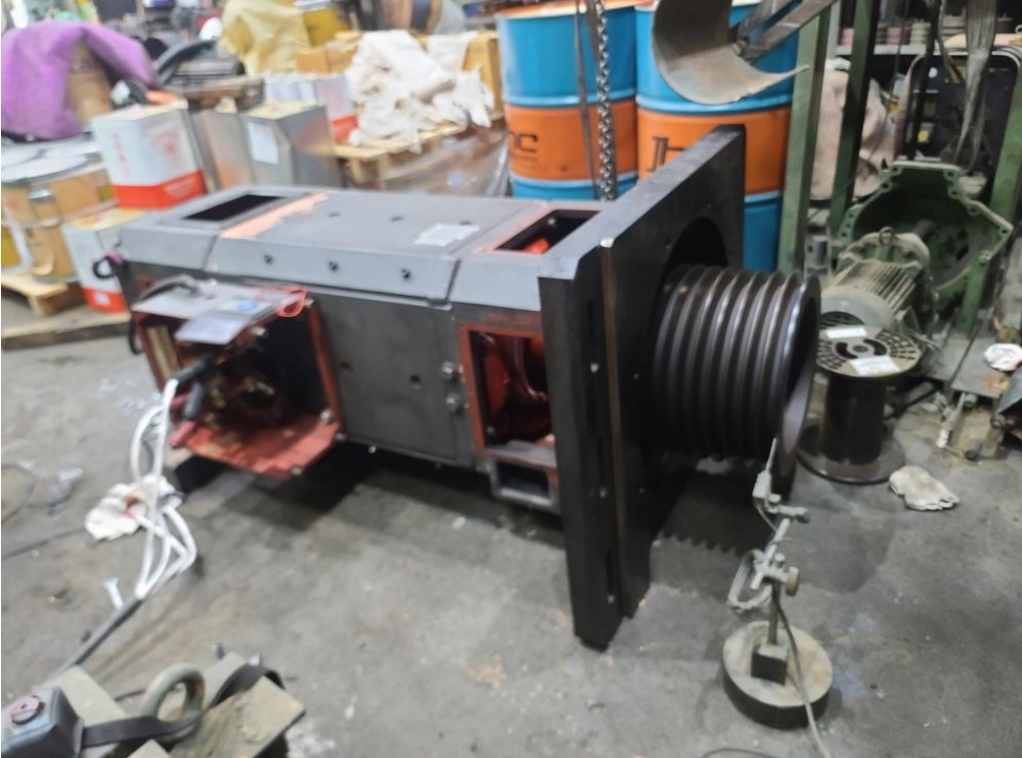
출고검사	시운전 TEST실시

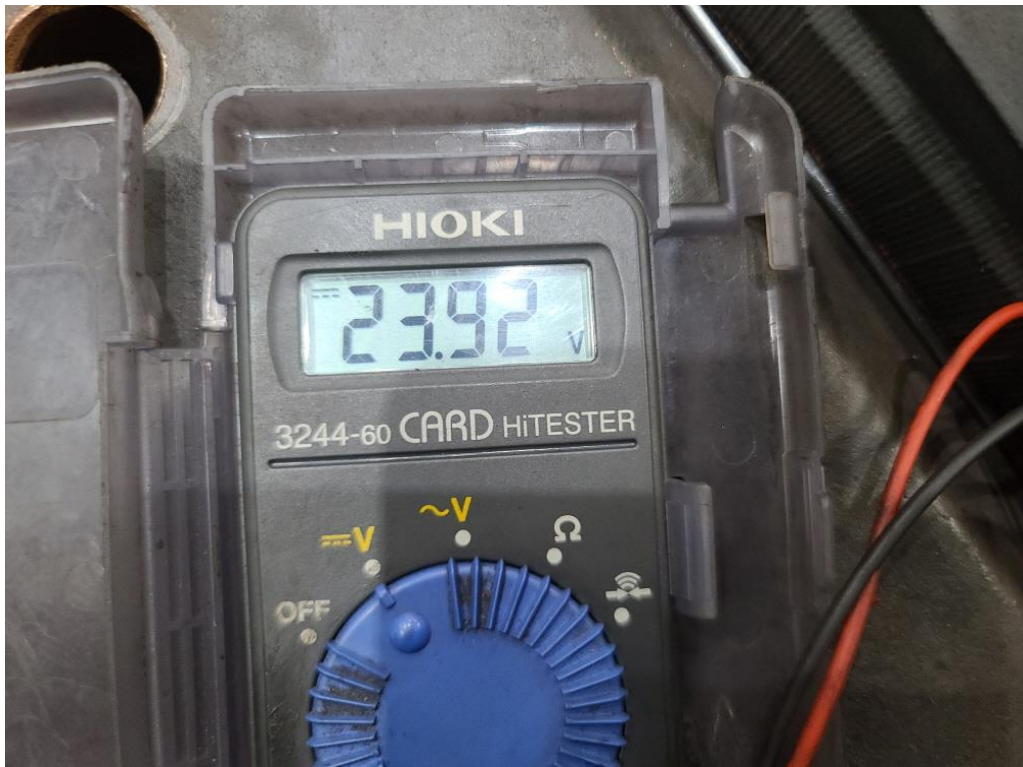
출고검사	출고검사 시운전 MONITORING & T/Q 출력 전압
------	---------------------------------

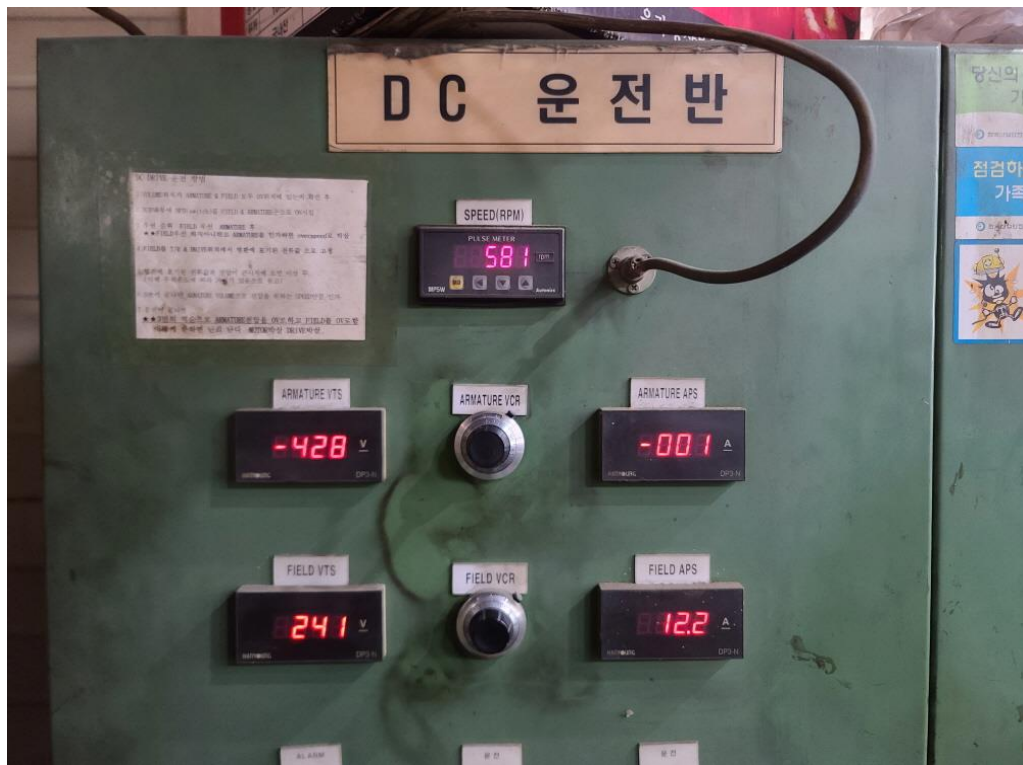
출고검사	시운전 TEST실시 운전 CURRENT
------	-----------------------

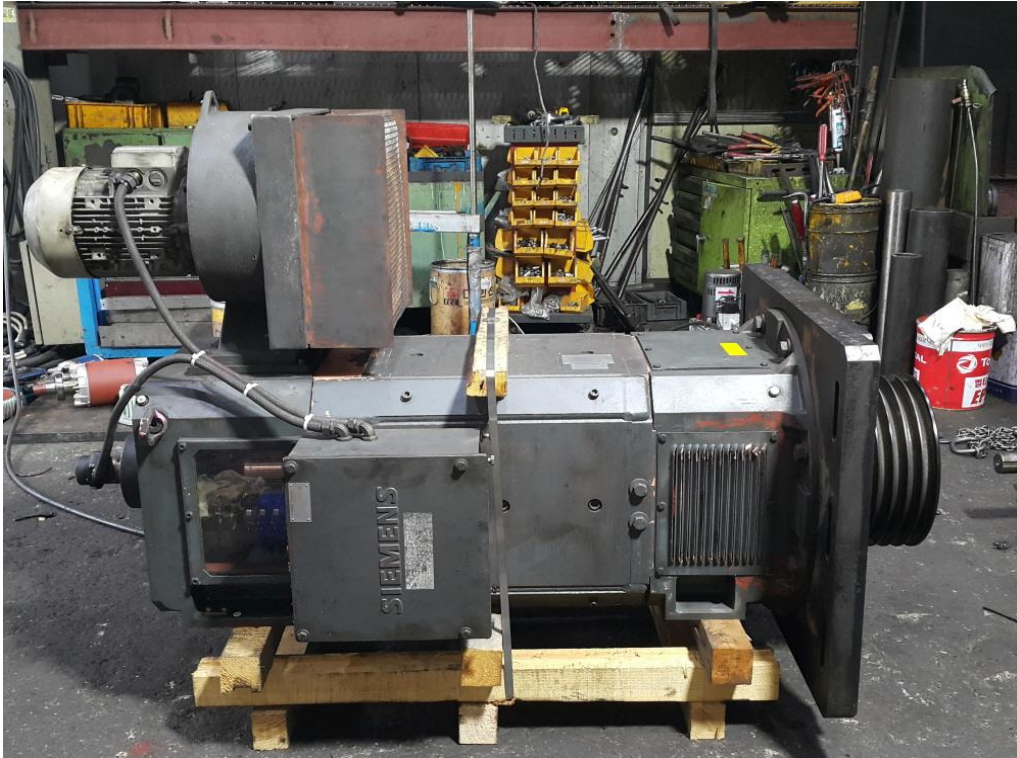
출고검사

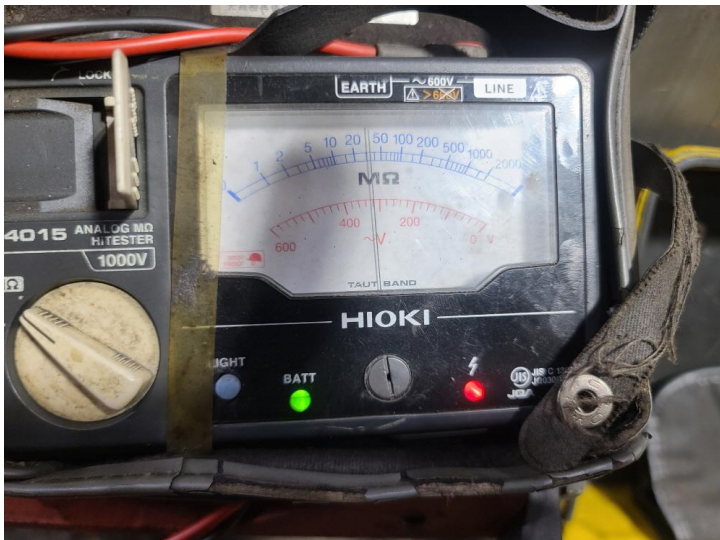
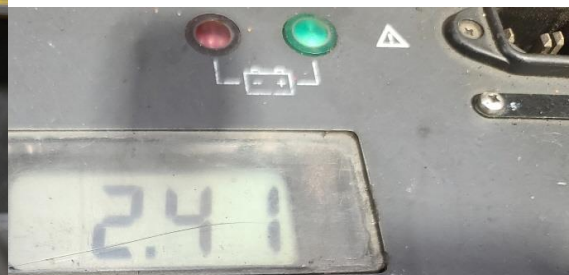
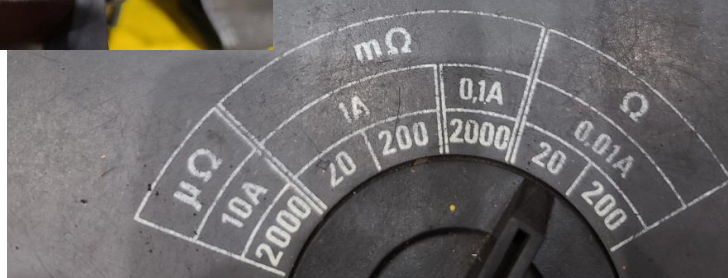
BLOWER

절연저항 & 각 상별 권선저항 동일
