공사명: 단조 170MN PEES MAIN MOTOR

규격: AC MOTOR 6600V 800KW 4P

REPAIR 내역: 분해 조립 및 조립부품 불순물 CLEANSING
INSULATING VARNISH DIPPING DRYING
BALANCING 및 UNBALANCE교정
양측 HOUSING METALLIZING 연마
BEARING 교환
입 출고검사 시운전 TEST

작업 공정 사진

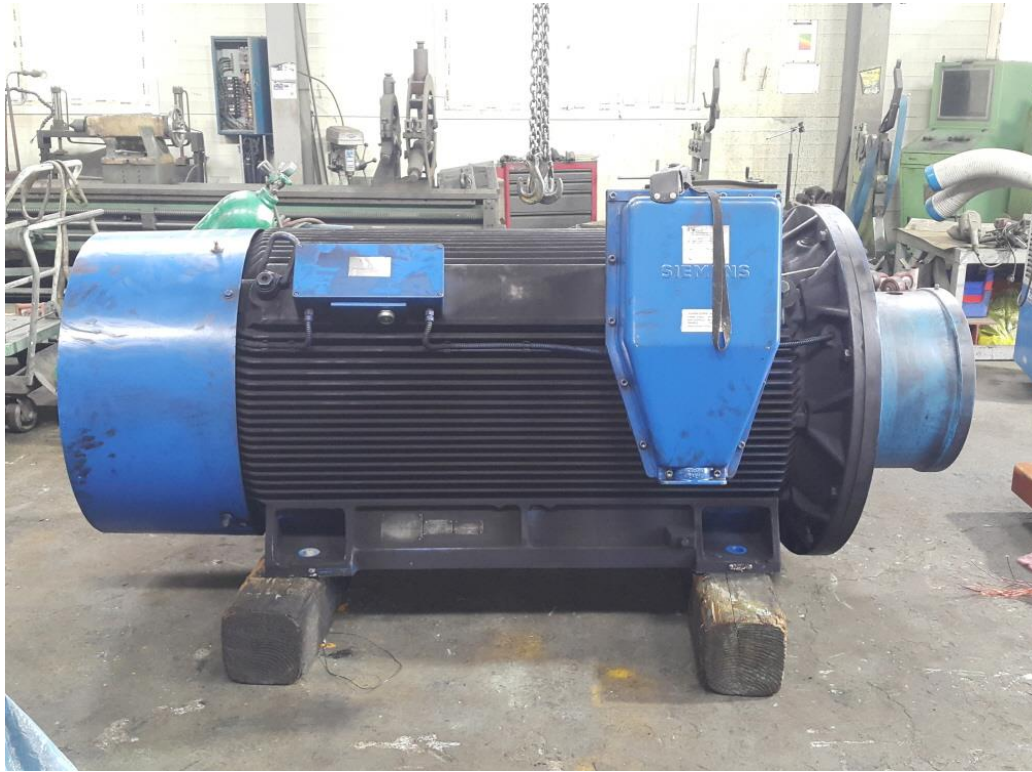
Ass'y

분해 전

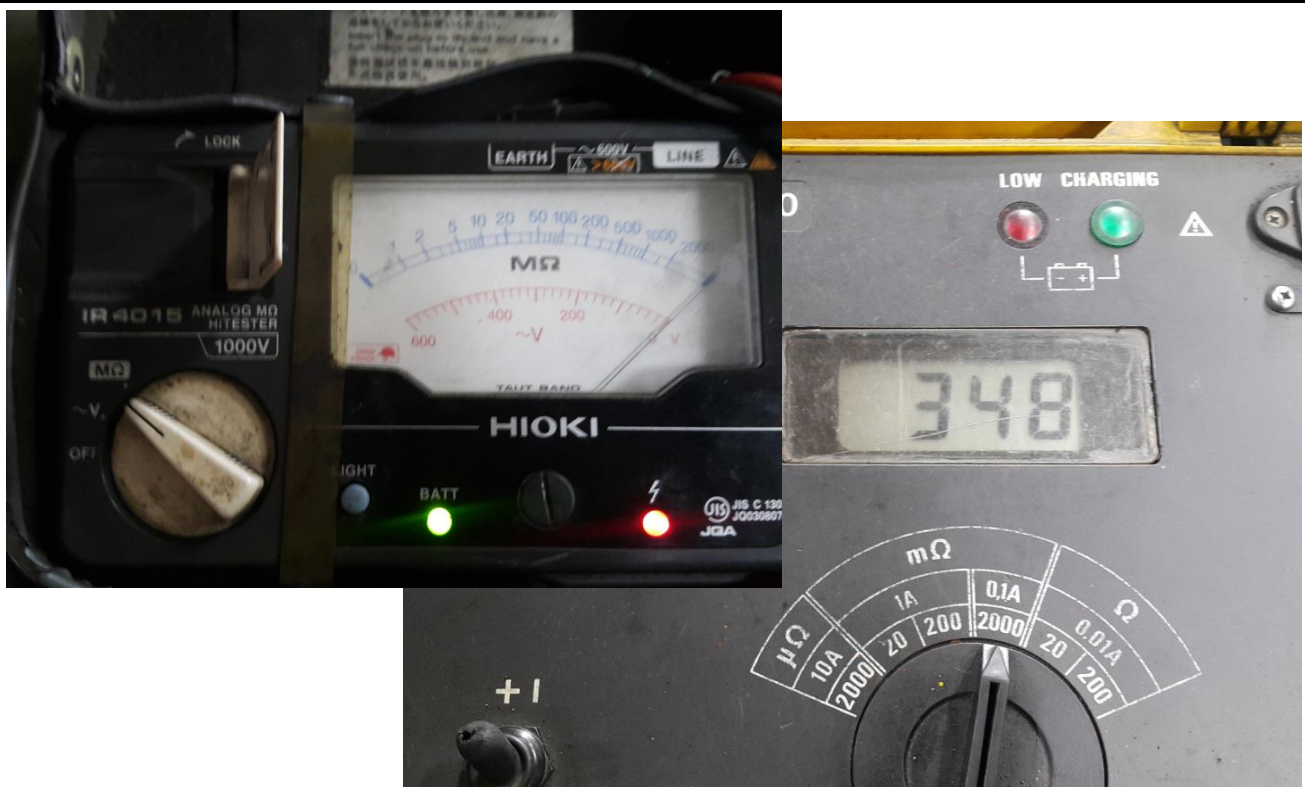
권선 검사

절연저항 & 각 상별 권선저항 동일

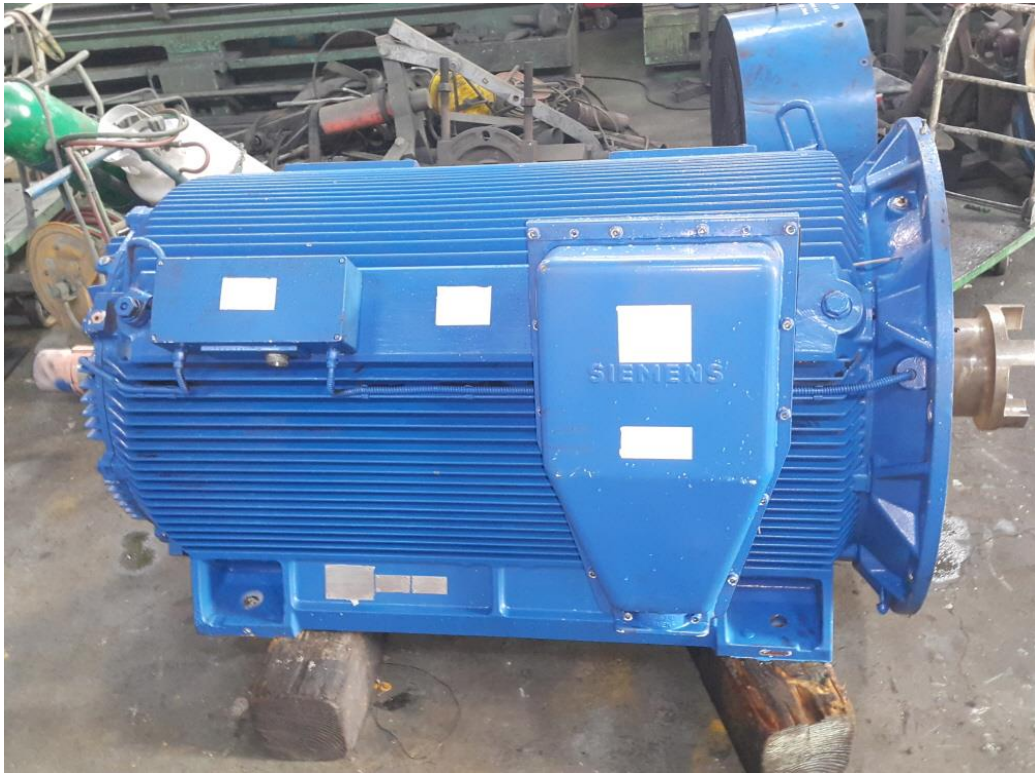
Ass'y

외부 기름띠 세척 후 분해실시

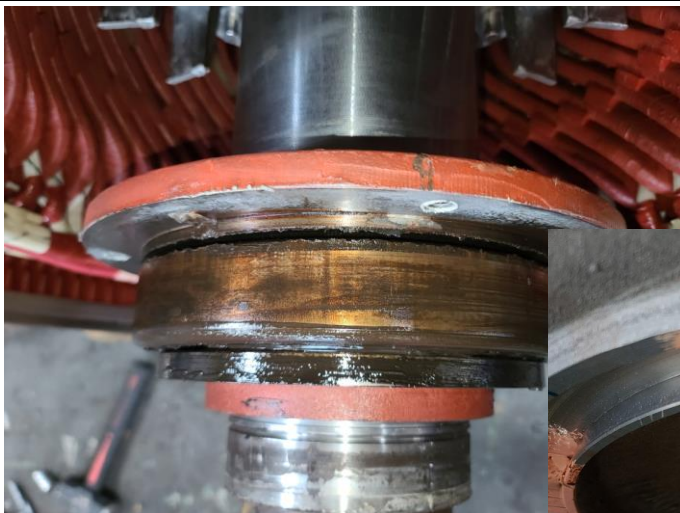
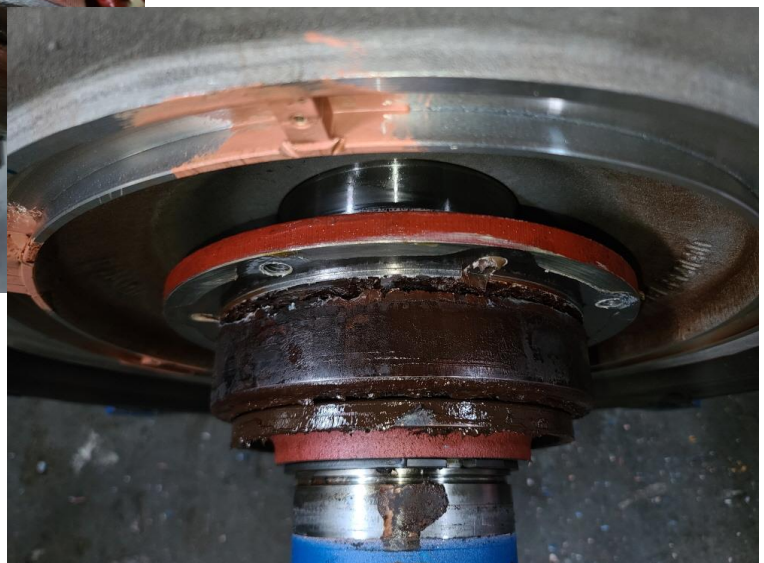
반부하

부하측

분해 실시

BEARING부

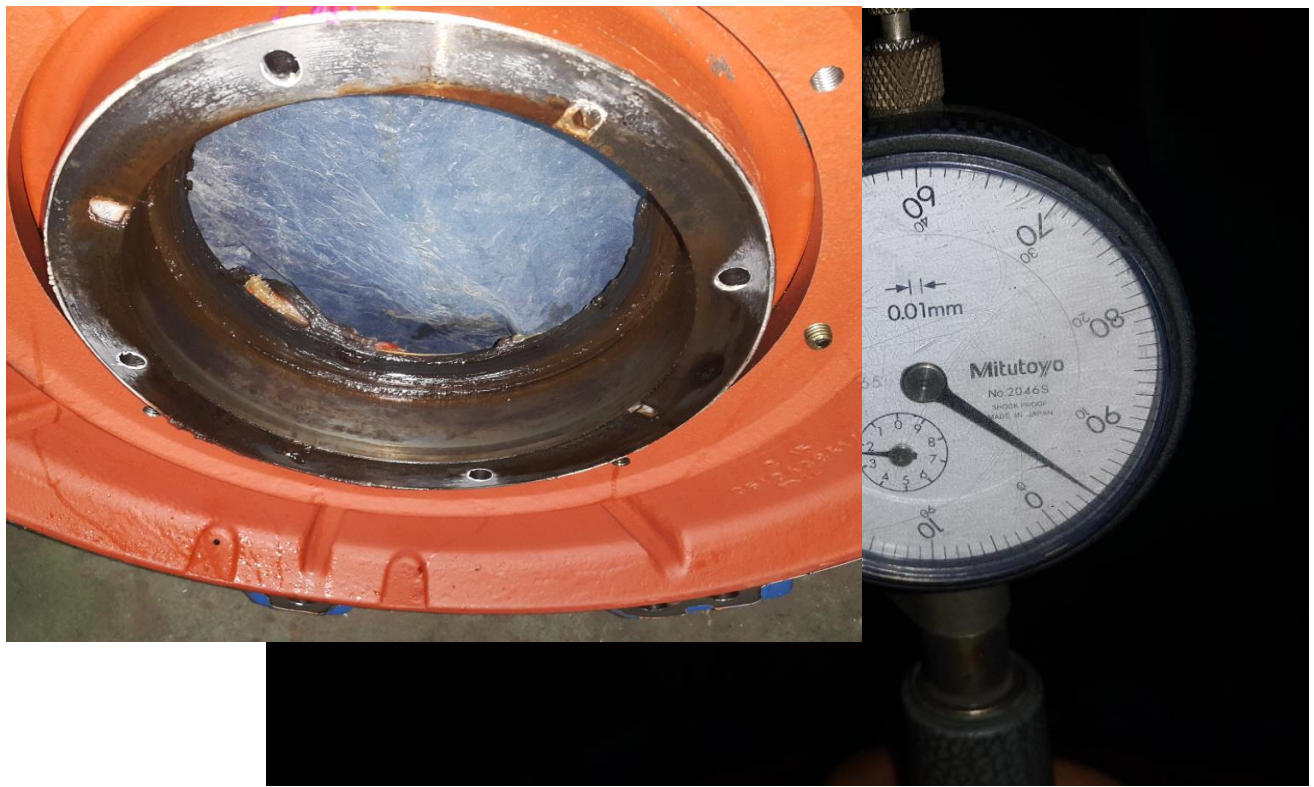
BRACKET	부하측 HOUSING 측정치 4/100으로 불량
---------	----------------------------

BRACKET	부하측 HOUSING 보수 후 검사 1/100
작업공정	AC MOTOR 800KW 4P OVERHAUL

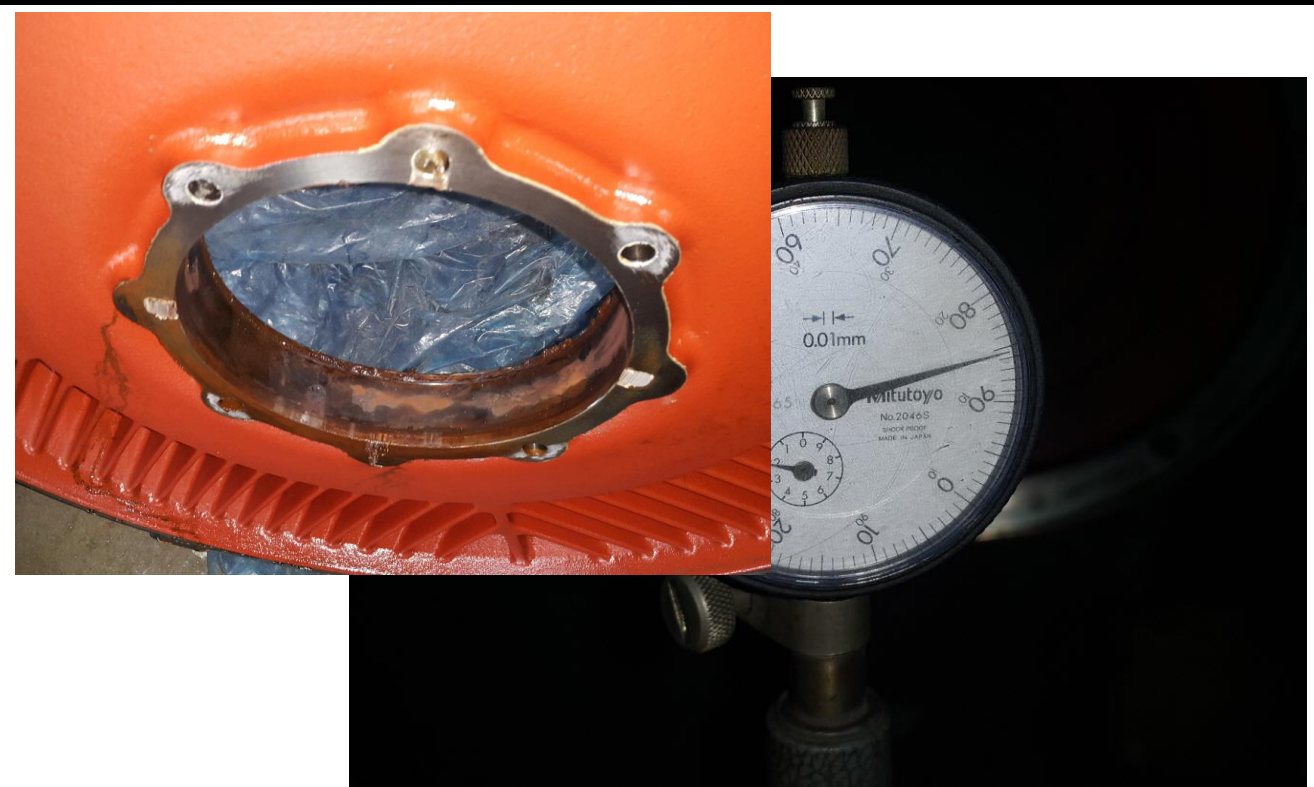
BRACKET	반 부하측 HOUSING 측정치 15/100로 불량
---------	------------------------------

치명적인 영향을 줄수있는 위험 수준에 도달한 것으로 짐작 됨

BRACKET	반 부하측 HOUSING 보수 후 검사 0/100
---------	-----------------------------

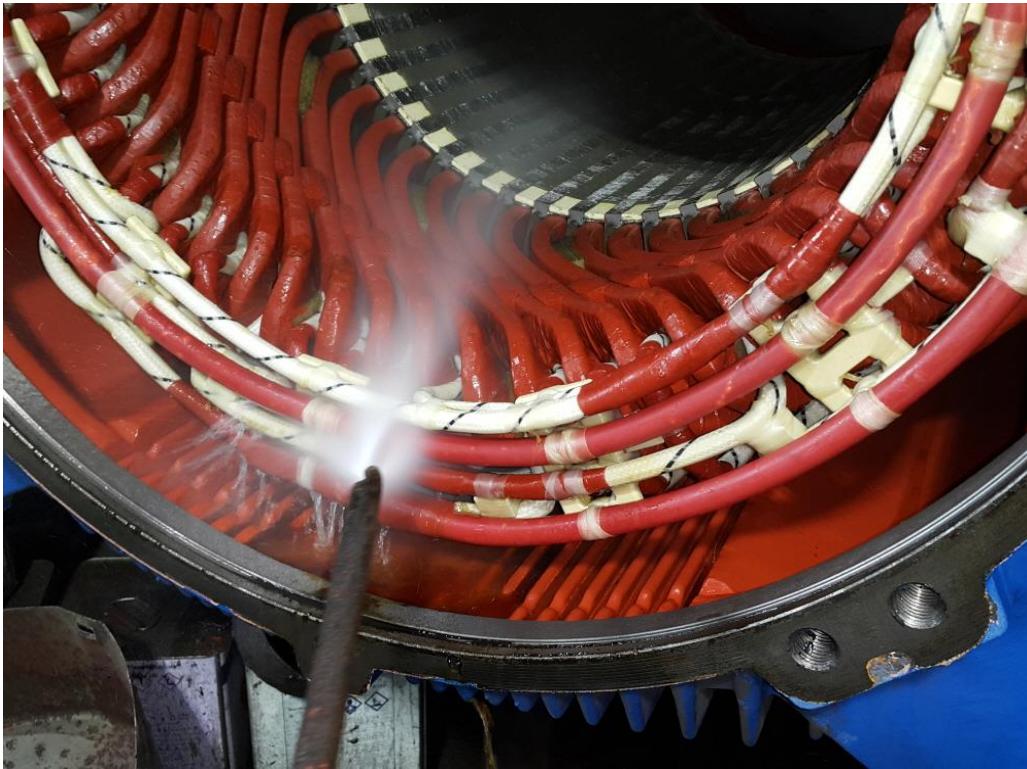
STATOR권체

세척 실시

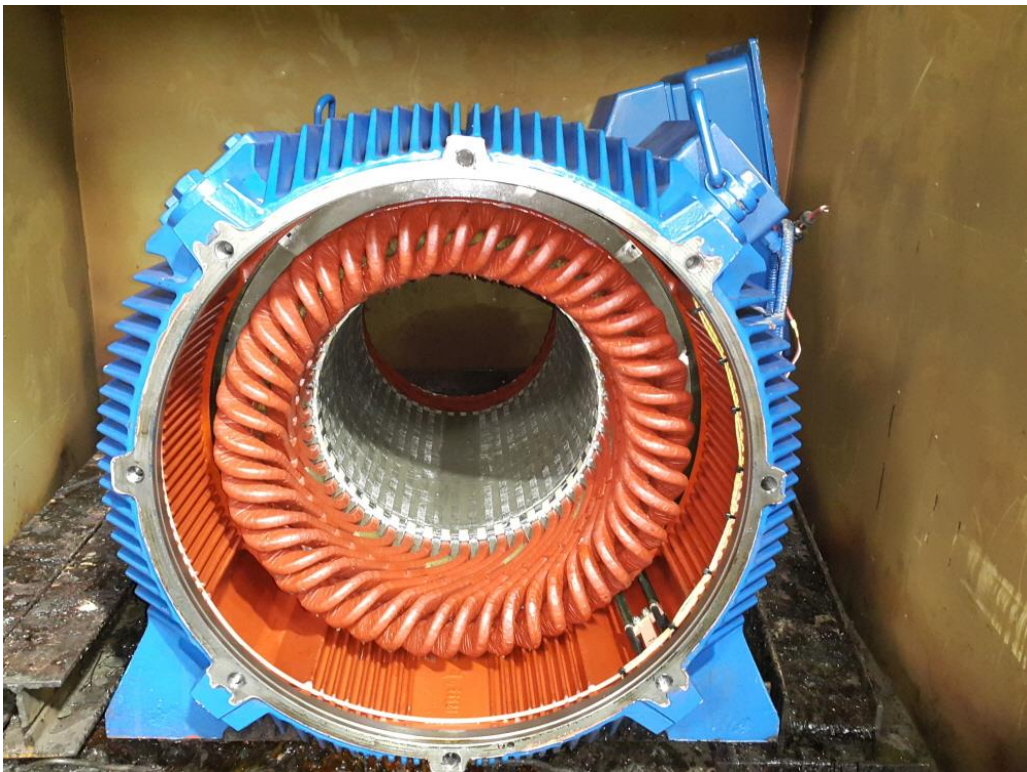
STATOR권체

세척 후 건조 실시

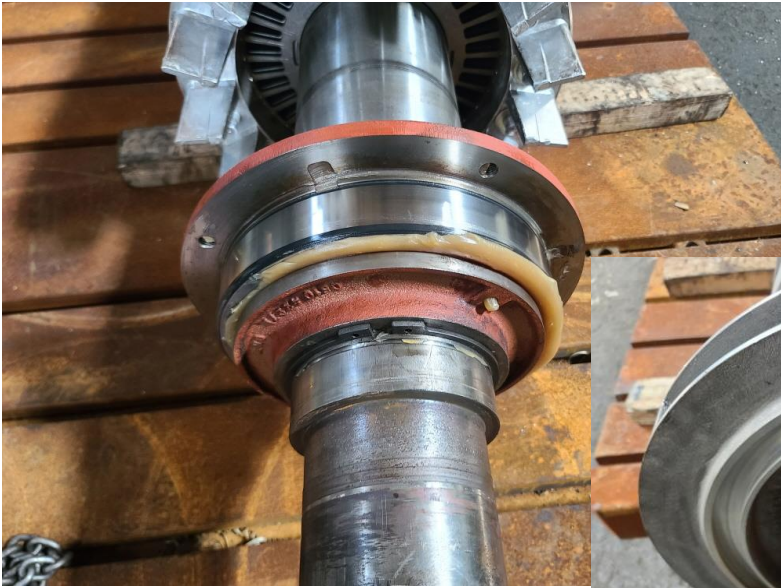
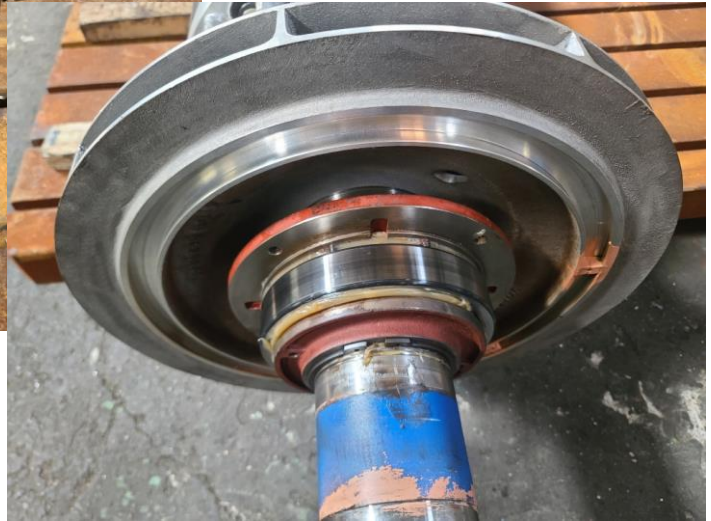
소모 품

BEARING 예열 삽입 및 GREASE CHARGING 조립실시

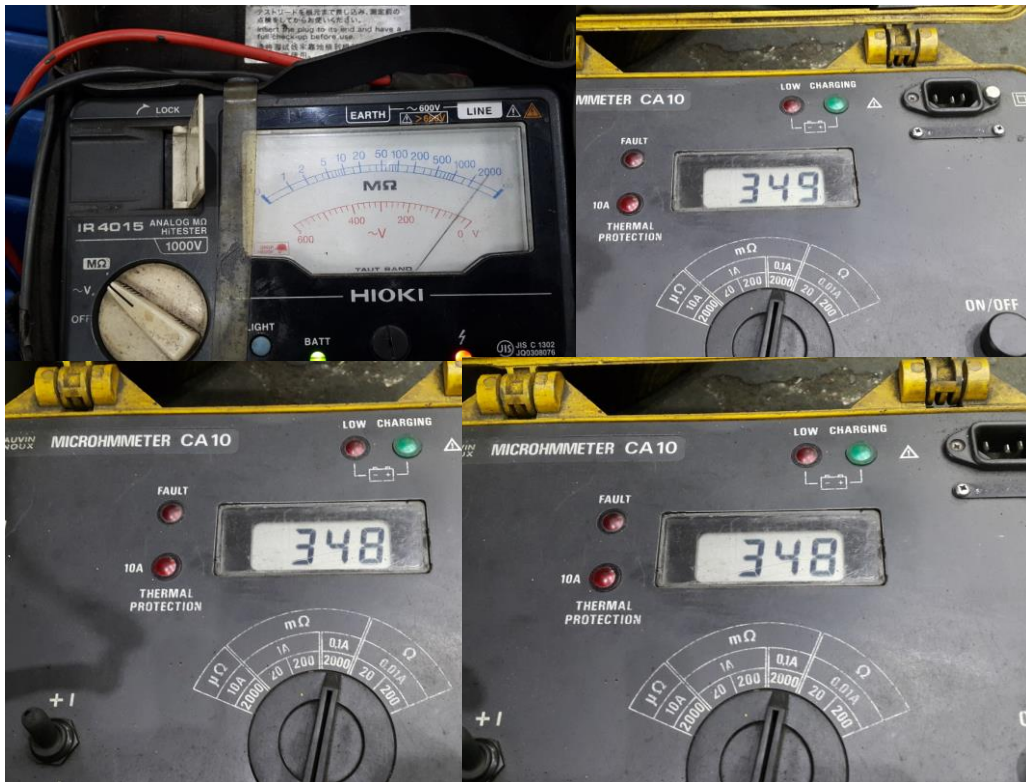
출고검사

절연저항 & 각 상별 권선저항

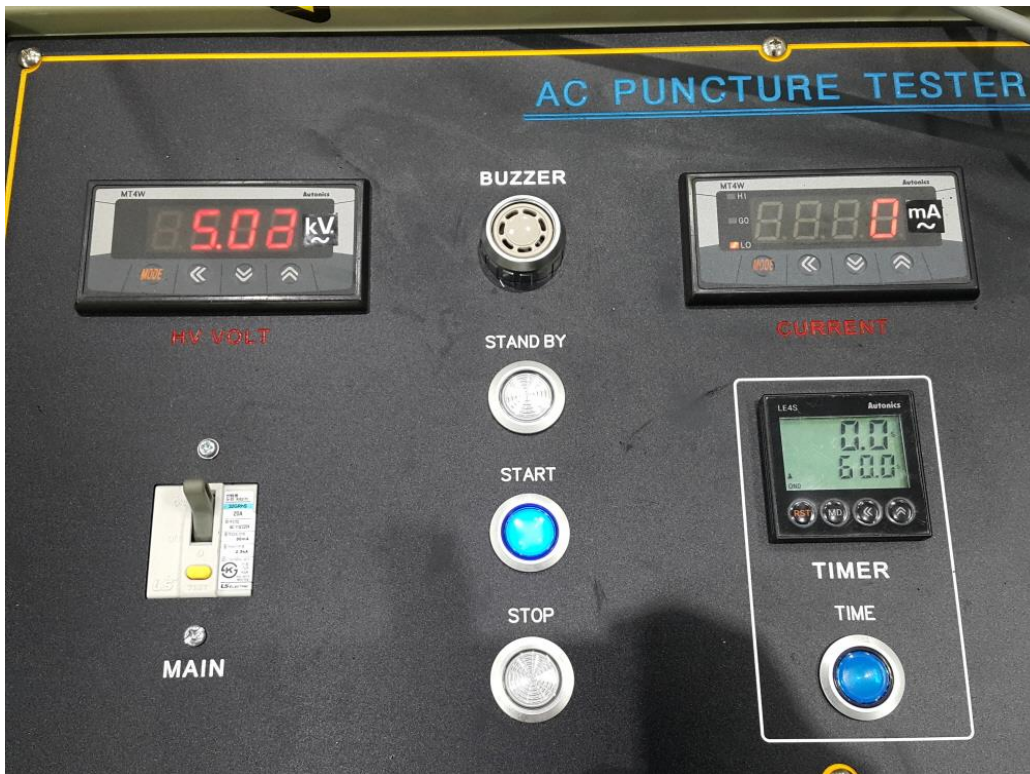
출고검사

절연내력 시험

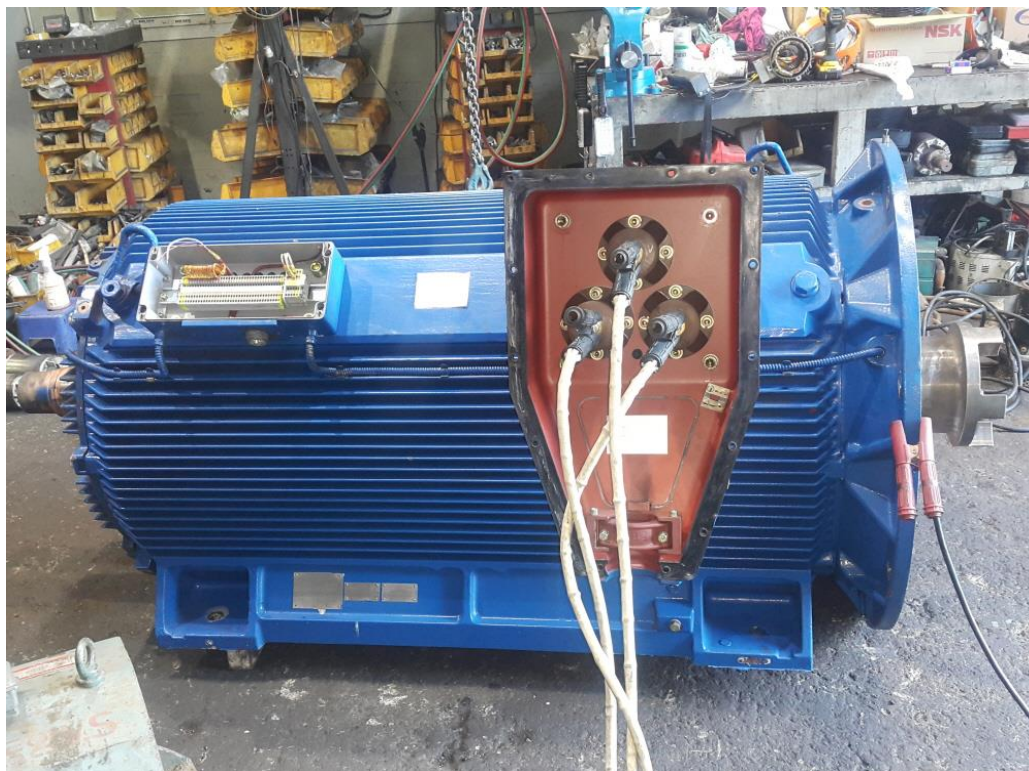
출고검사

시운전 TEST 실시

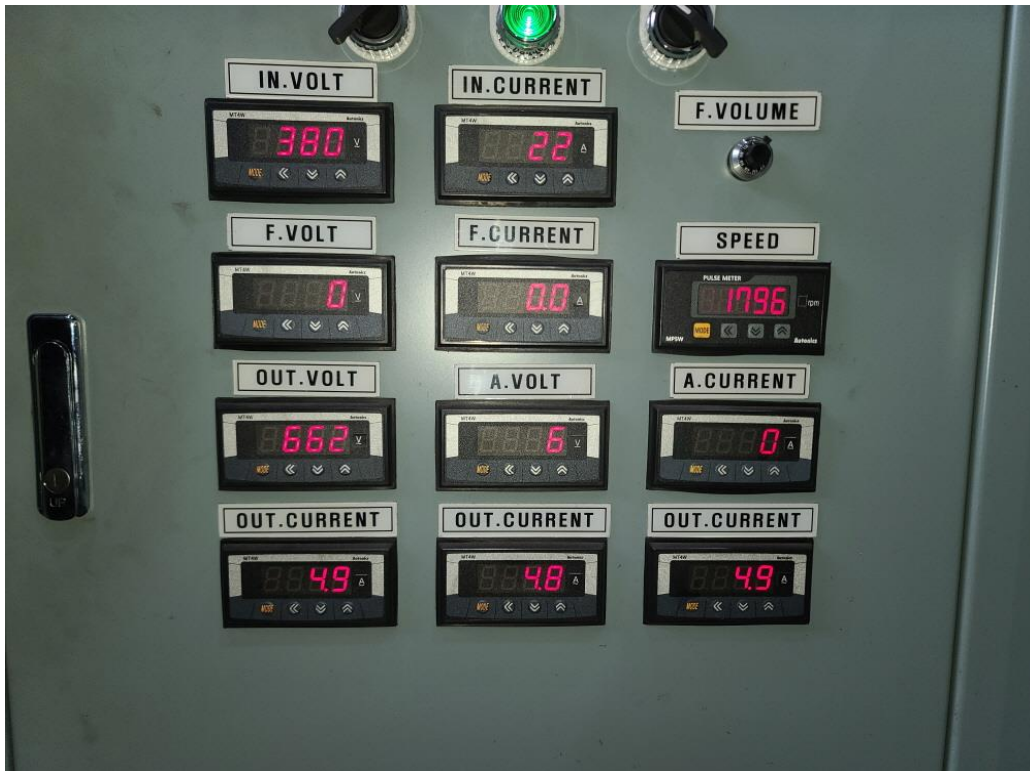
출고검사

시운전 TEST 운전 CURRENT

당사 전력 사정상 662V로 RUNNING TEST만 실시함

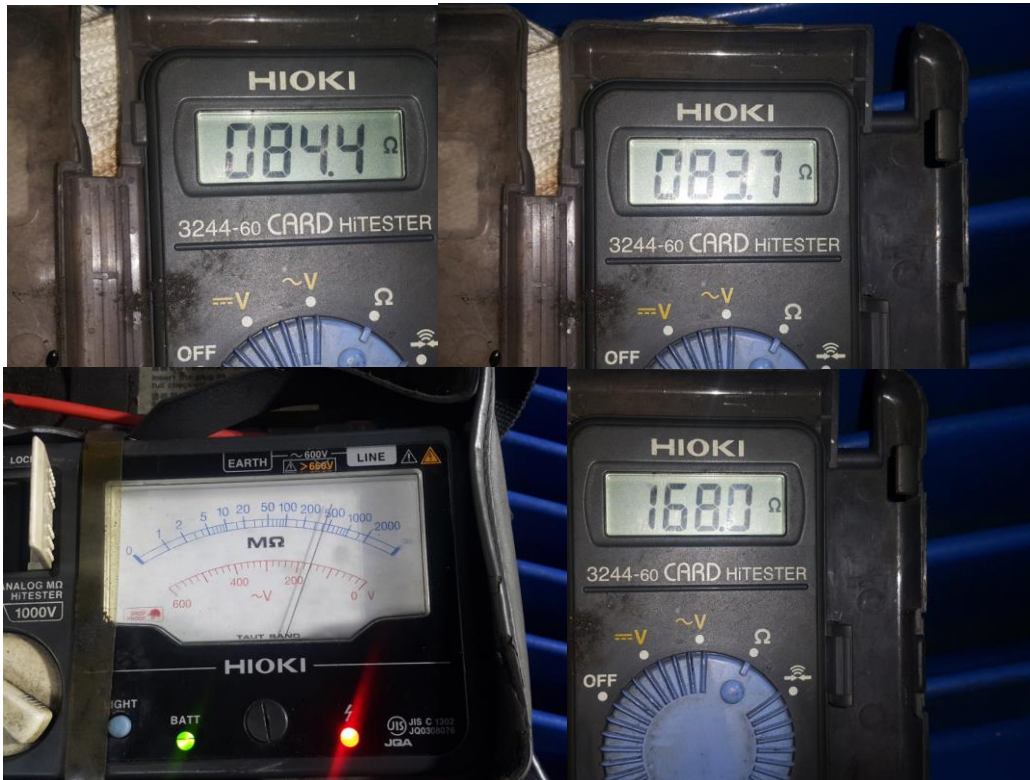
출고검사

제습 HEATER

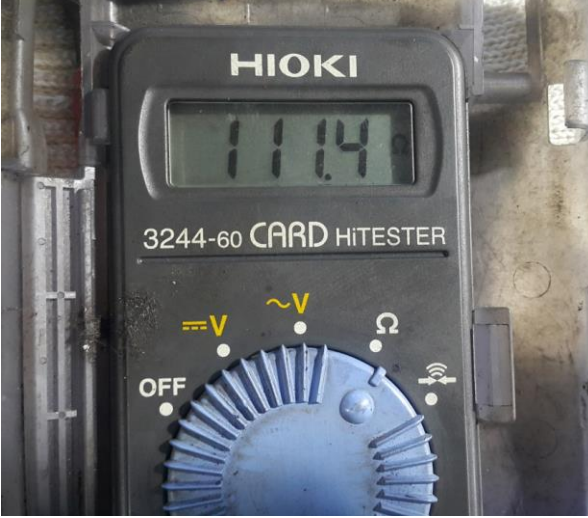
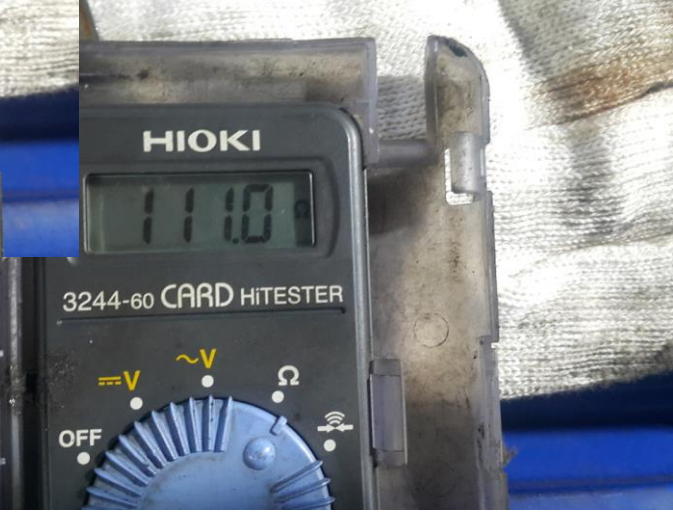
<p>부하</p>

<p>반부하</p>
출고검사	온도 SENSOR 반부하 교환
작업공정	AC MOTOR 800KW 4P OVERHAUL

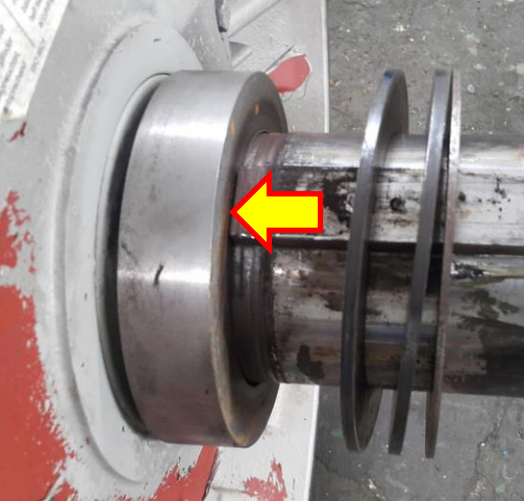
출고검사	COUPLING 고정BLOCK 부 헐겨워 마모

3면 BOLT로 고정

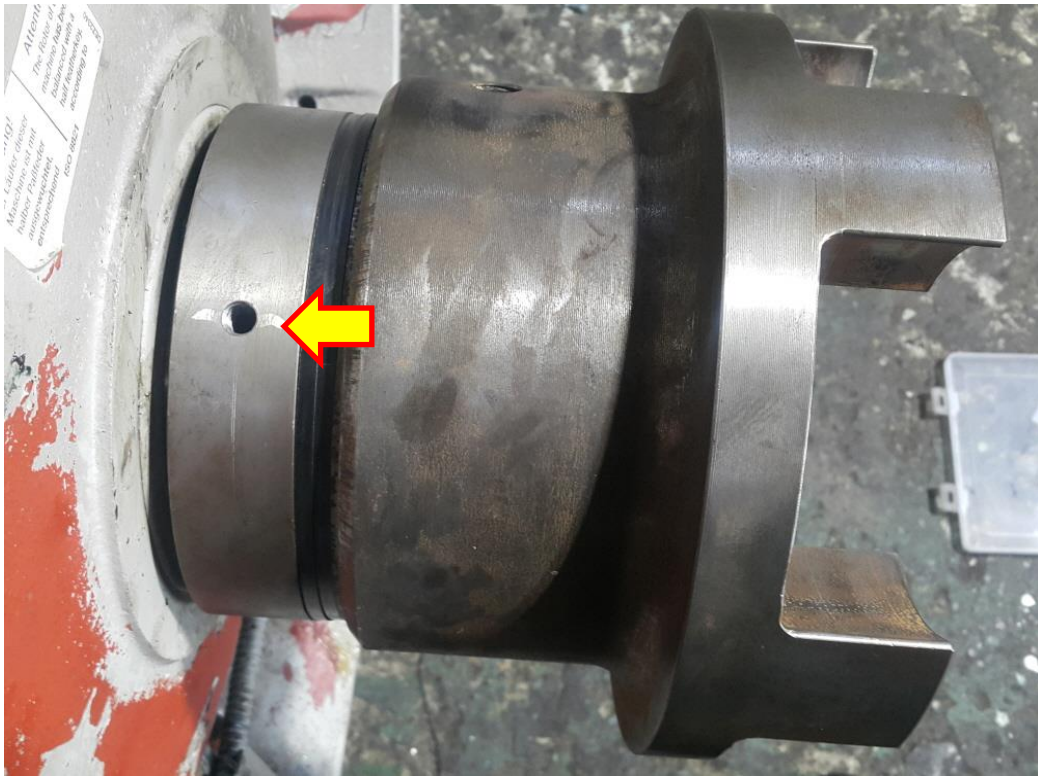
출고검사

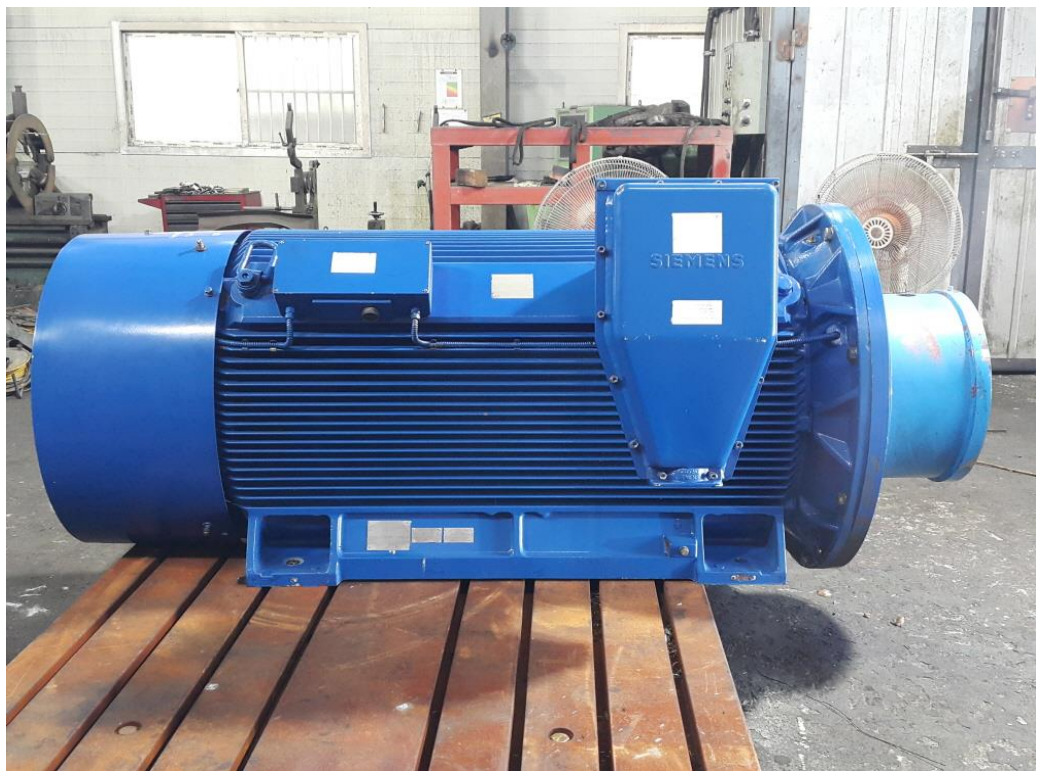
Ass'y

출고검사 후

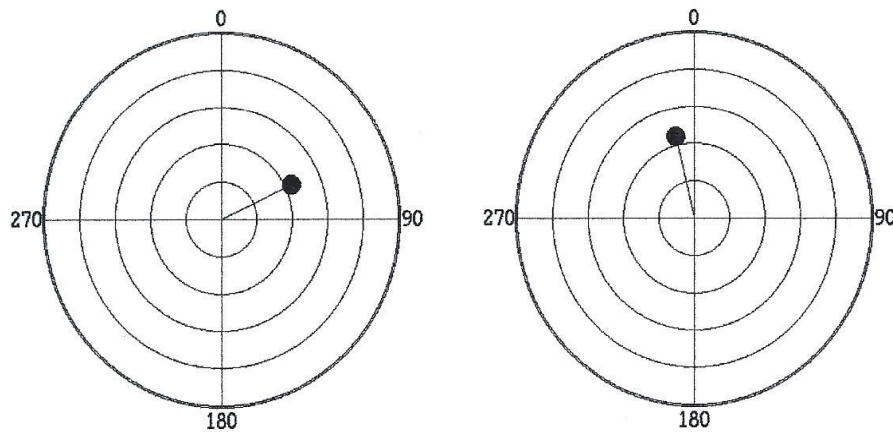
CORRECT UNBALANCE GRAPH (max = 50.0 gr)

PART NAME : AC ROTOR 4P			
CUSTOMER :			
TEST TIME : 2023. 8.22 12:46:57			
GRADE :	G 6.3	RATING SPEED :	1800 rpm
WEIGHT :	822.000 kg	TESTING SPEED :	520 rpm
DIAMETER :	410 mm	CORRECTION :	ADD
ACCEPTABLE UNBALANCE			
PLANE1 :	67.0 gr	PLANE2 :	67.0 gr

PLANE1	PLANE2
UNBALANCE	71.7 gr	39.0 gr
ANGLE	355 deg	321 deg
RESULT	REJECT	ACCEPT

PLANE1	PLANE2
UNBALANCE	21.9 gr	22.5 gr
ANGLE	65 deg	346 deg
RESULT	ACCEPT	ACCEPT
