작업공정사진철

고객명: (주)
공사명: 단조 170MN PEES MAIN MOTOR

규격: AC MOTOR 6600V 800KW 4P

REPAIR 내역: 분해 조립 및 조립부품 불순물 CLEANSING
INSULATING VARNISH DIPPING DRYING
BALANCING 및 UNBALANCE교정
양측 HOUSING METALLIZING 연마
BEARING 교환
입 출고검사 시운전 TEST

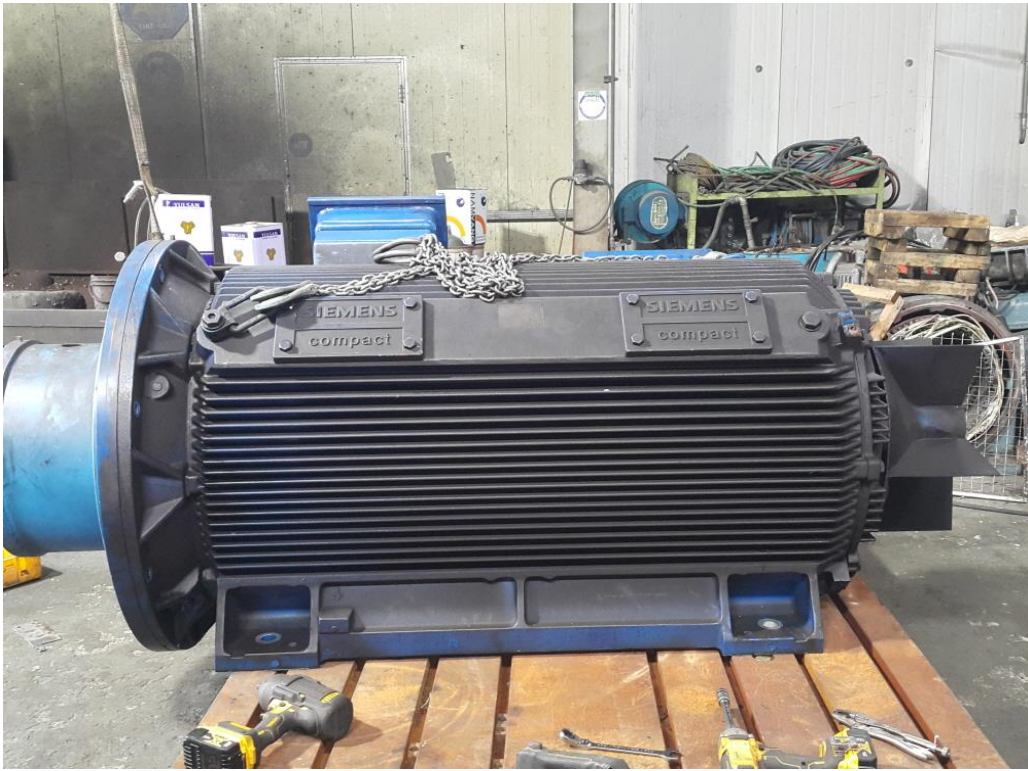
Ass'y

분해 전

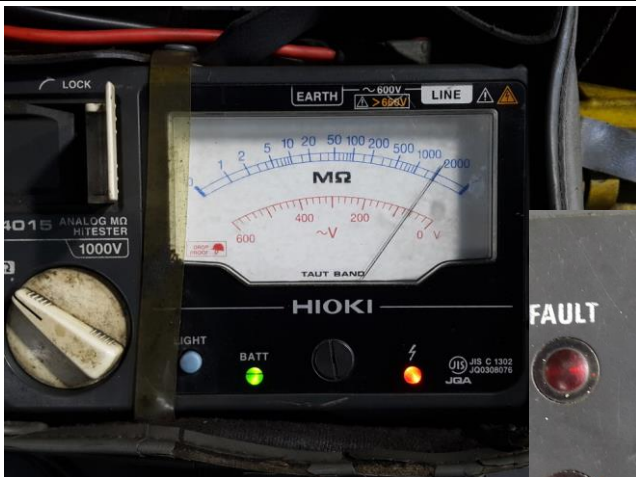
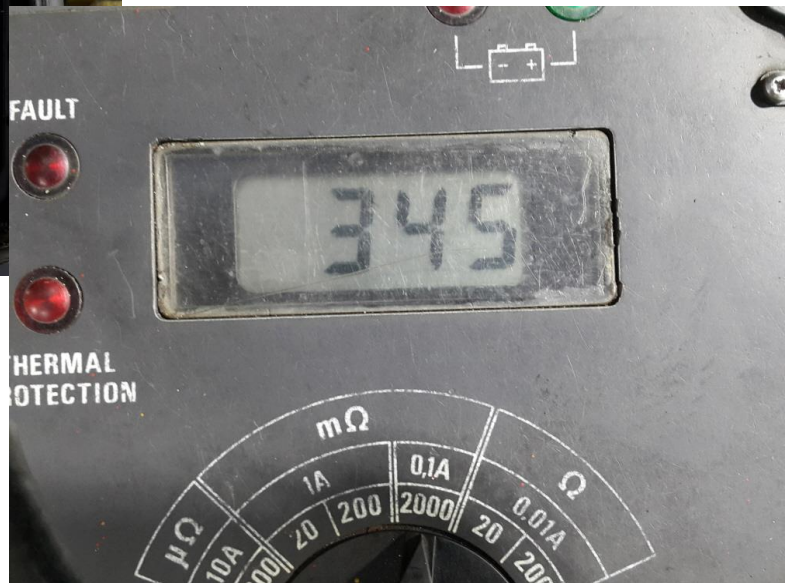
권선 검사

절연저항 & 각 상별 권선저항 동일

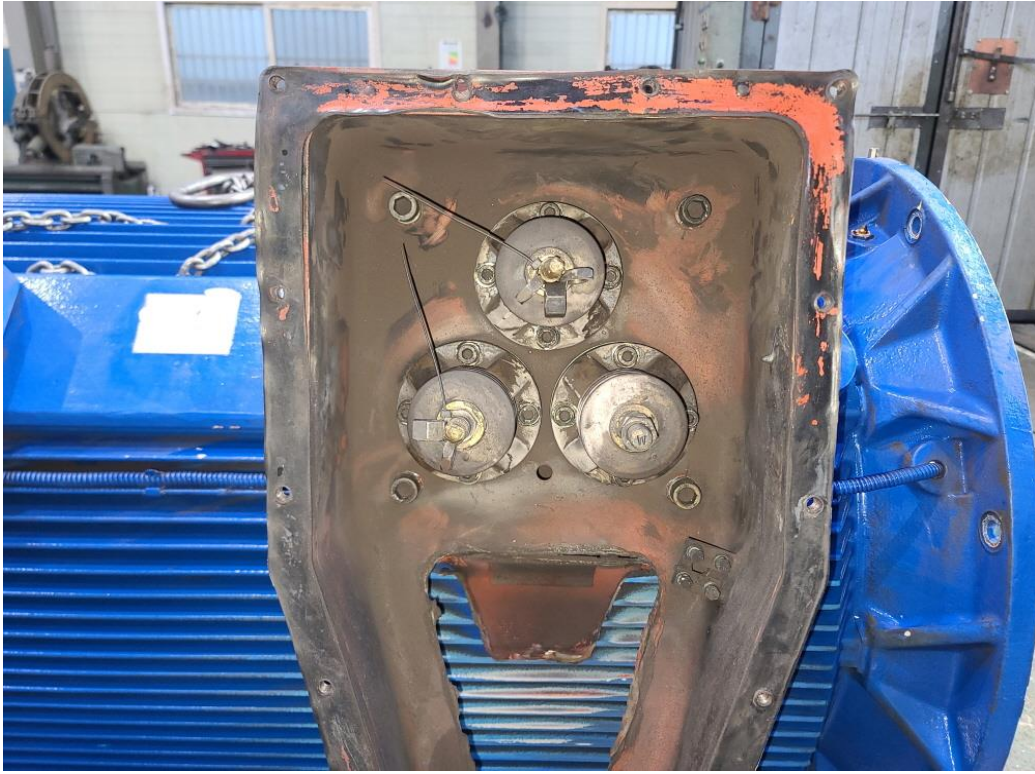
POWER LINE

절연애자 SPARK 발생

절연애자 교환

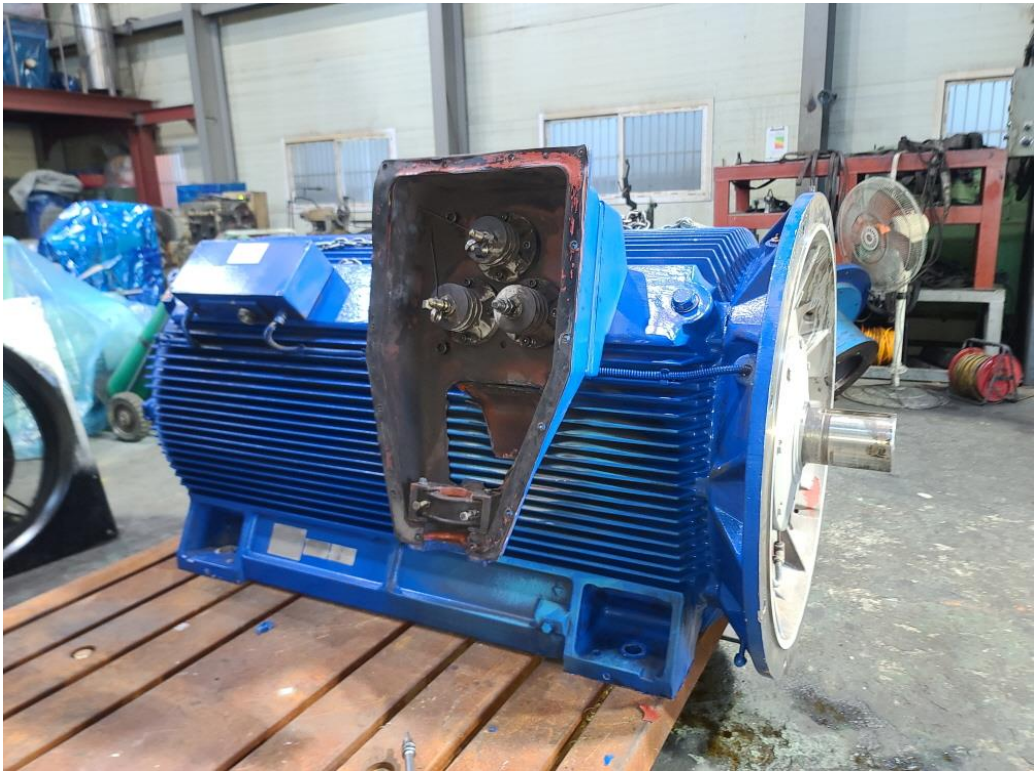
Ass'y

외부 기름띠 세척 후 분해실시

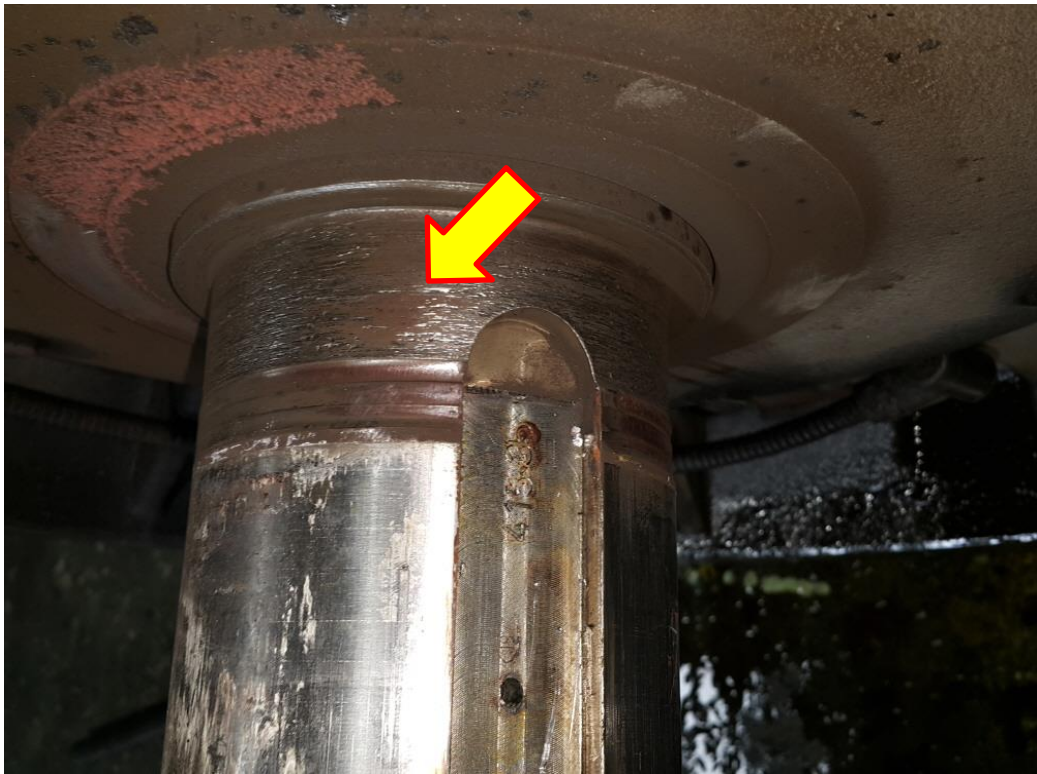
부하측	COUPLING 고정BLOCK 헐겨워 마모
작업공정	AC MOTOR 800KW 4P 입고검사

COUPLING 고정BLOCK 3면 BOLT로 고정했습

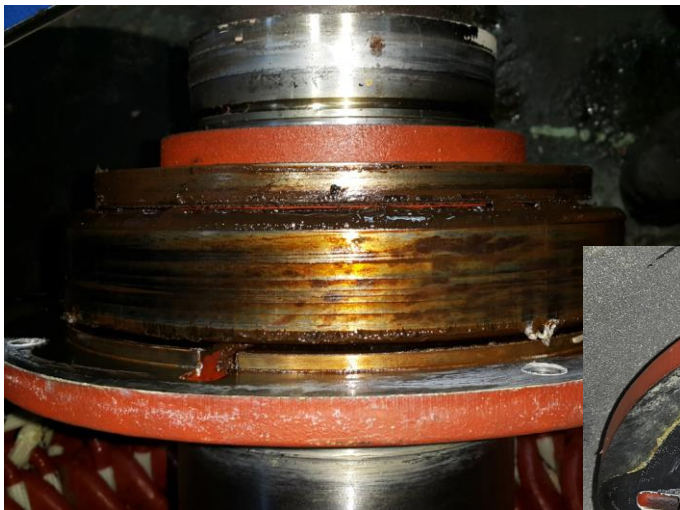
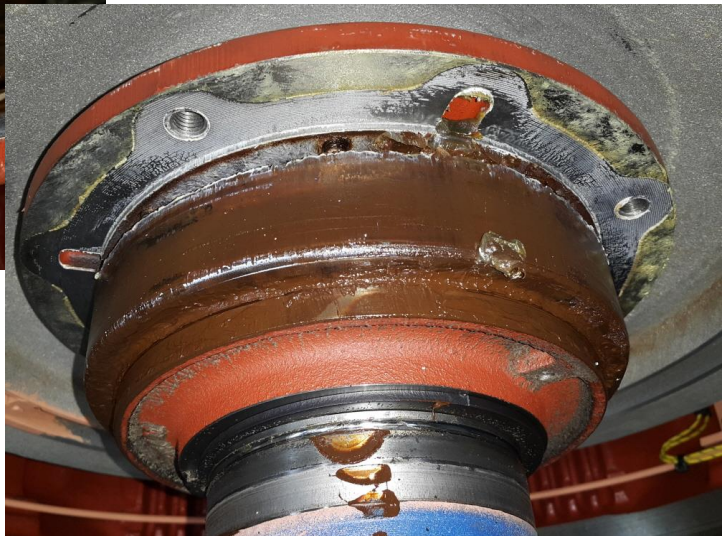
분해 실시	BEARING부
-------	----------

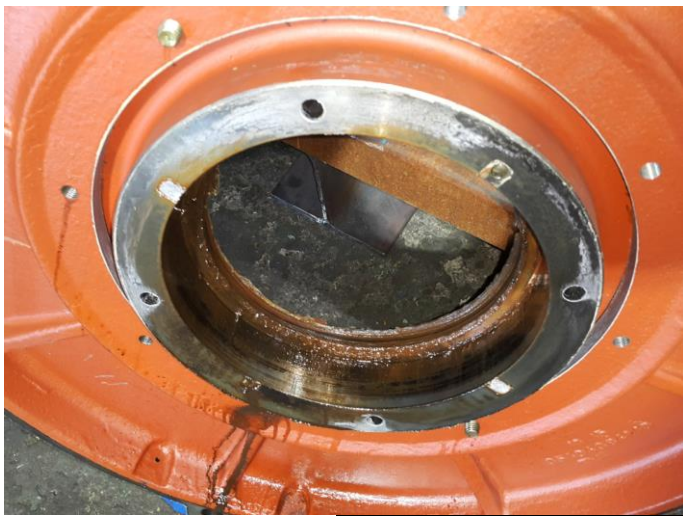
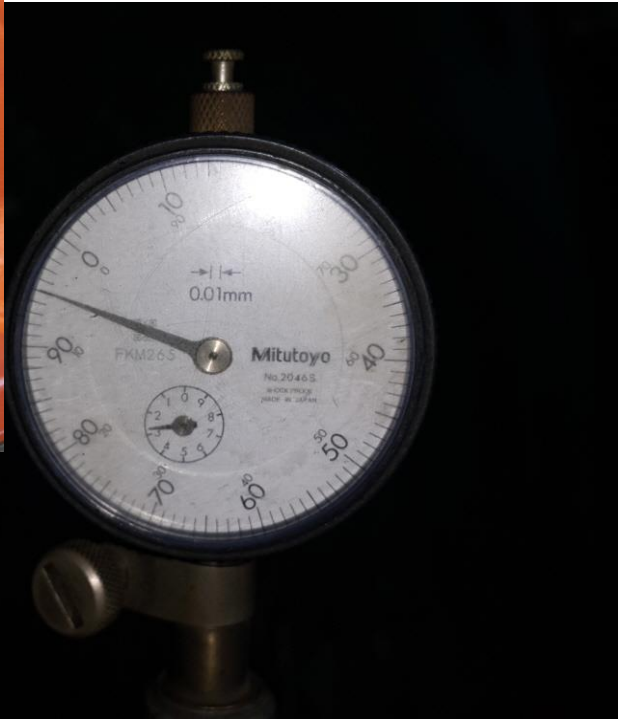
BRACKET	부하측 HOUSING 측정치 5/100으로 불량
---------	----------------------------

BRACKET	부하측 HOUSING 보수 후 검사 0/100
작업공정	AC MOTOR 800KW 4P OVERHAUL

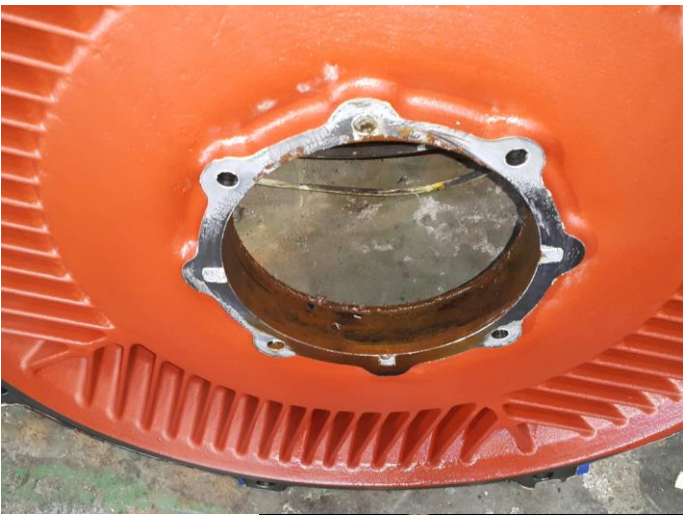
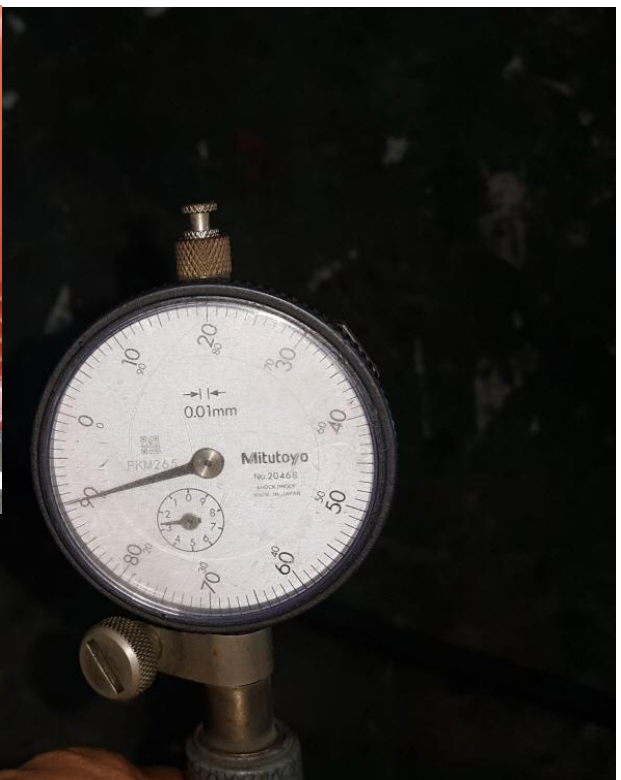
BRACKET	반 부하측 HOUSING 측정치 10/100로 불량
---------	------------------------------

BRACKET	반 부하측 HOUSING 보수 후 검사 0/100

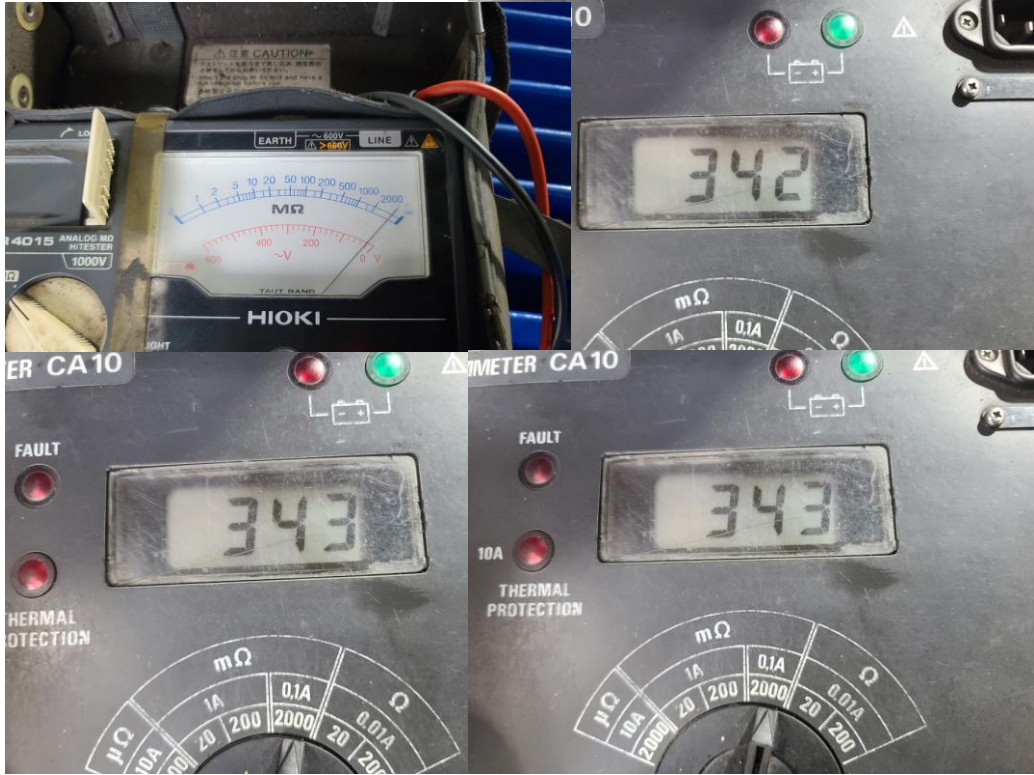
출고검사	절연저항 & 각 상별 권선저항

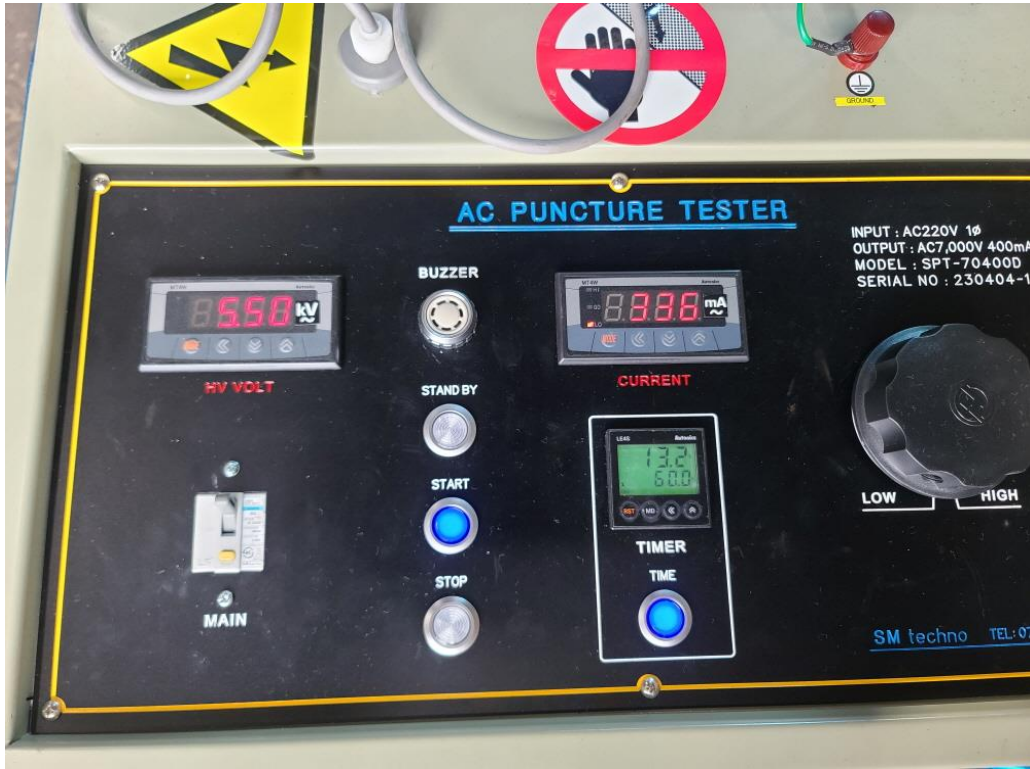
출고검사

절연내력 시험

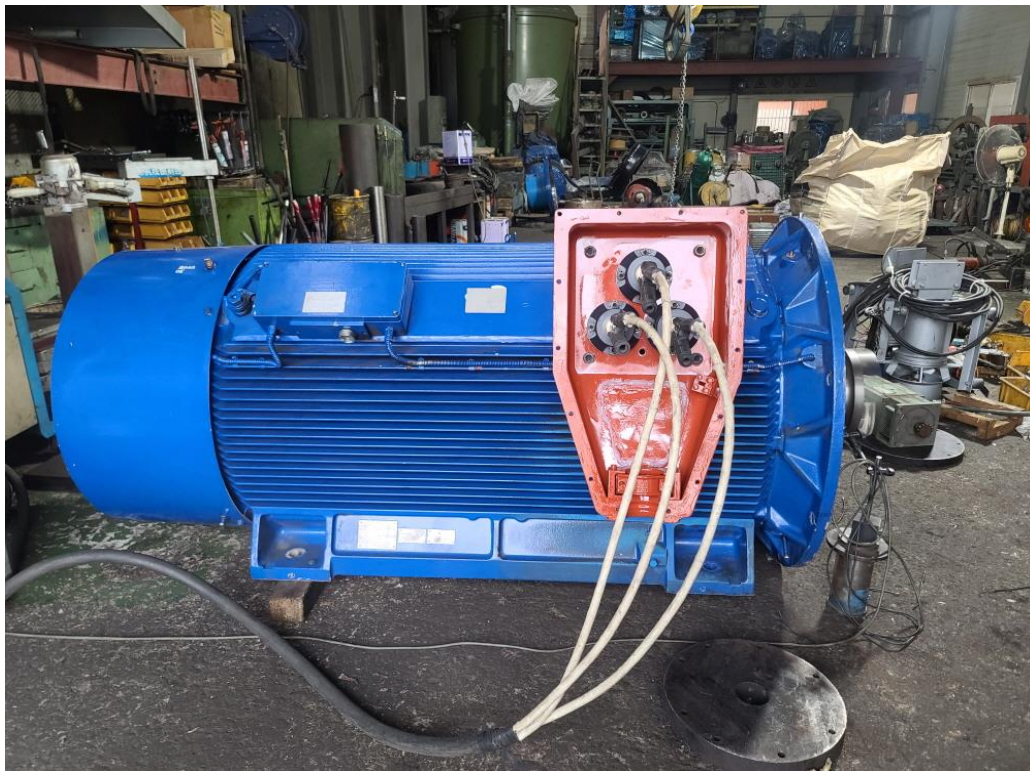
출고검사

시운전 TEST 실시

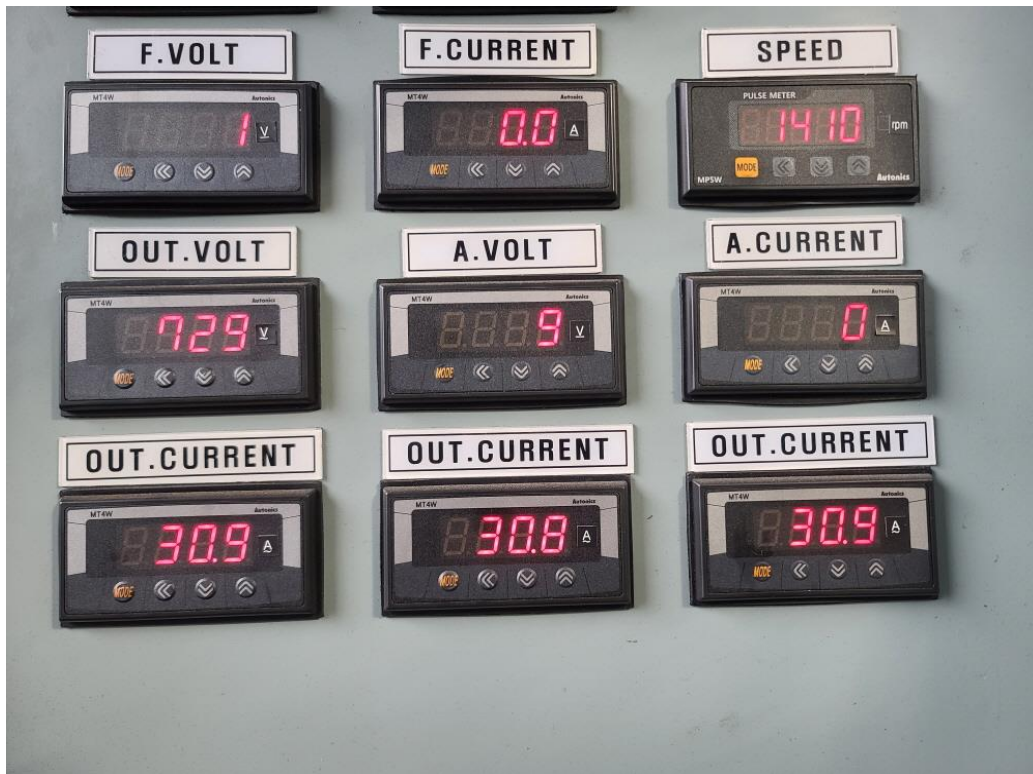
출고검사

시운전 TEST 운전 CURRENT

당사 전력 사정상 729V로 RUNNING TEST만 실시함

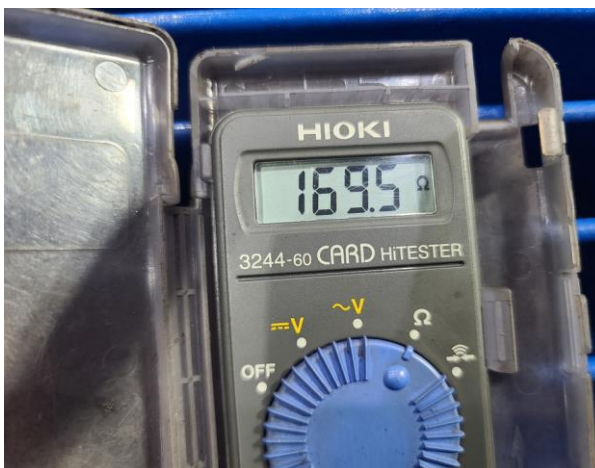
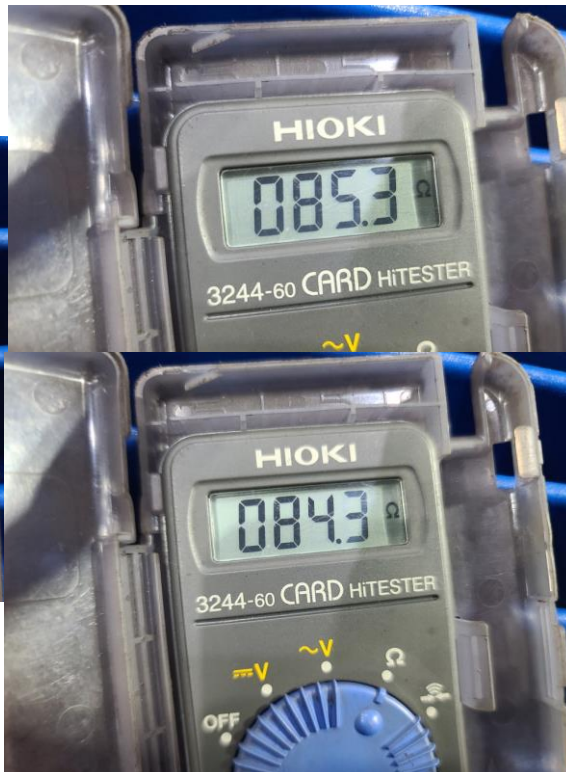
제습 HEATER

합성저항

개당저항

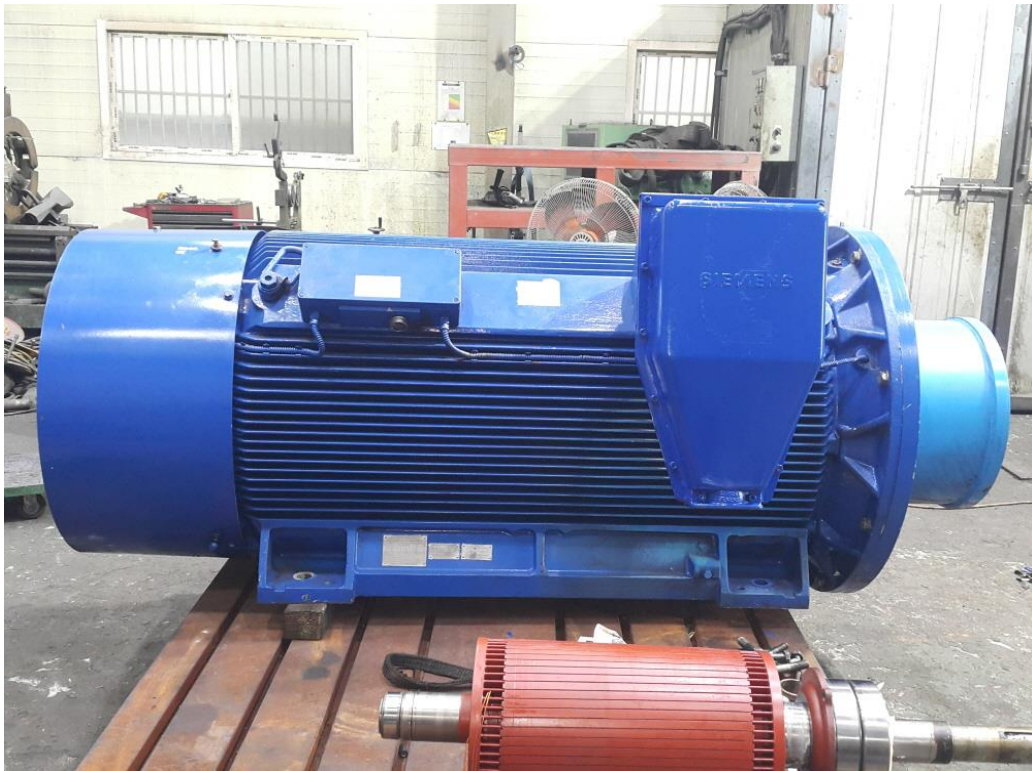
Ass'y

출고검사 후

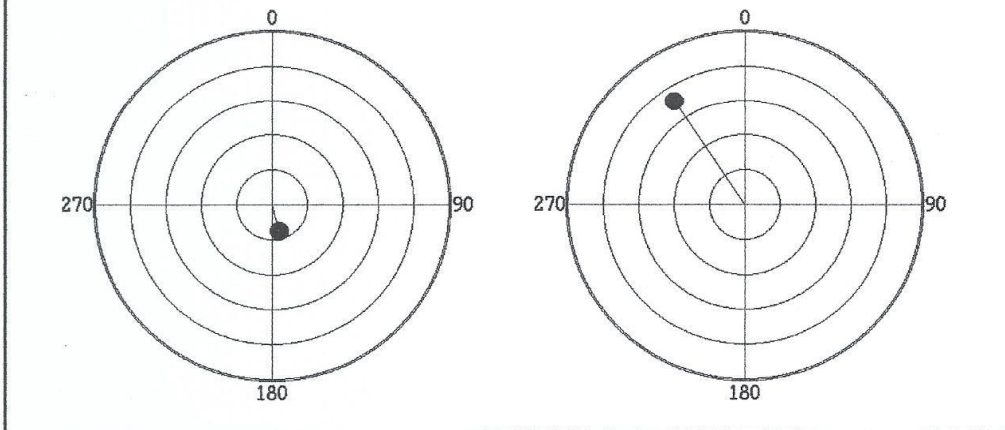
CORRECT UNBALANCE GRAPH (max = 10.0 gr)

PLANE1	PLANE2
UNBALANCE	25.6 gr	37.9 gr
ANGLE	160 deg	343 deg
RESULT	ACCEPT	ACCEPT

PLANE1	PLANE2
UNBALANCE	1.6 gr	7.2 gr
ANGLE	165 deg	326 deg
RESULT	ACCEPT	ACCEPT
