# 작업공정사진철

공사명: 주단가공공장 V108 TABLE 구동MOTOR

규격: DC MOTOR 121KW 및 BLOWER FAN MOTOR 3KW2P

REPAIR 내역: 분해 조립 및 불순물 CLEANSING DRYING  
INSULATING VARNISH DIPPING DRYING  
COMMUTATOR 동심도 가공 및 UNDERCUTTING  
BEARING 및 BRUSH 교환  
BLOWER 및 FAN MOTOR 보수  
출고검사 시운전 TEST

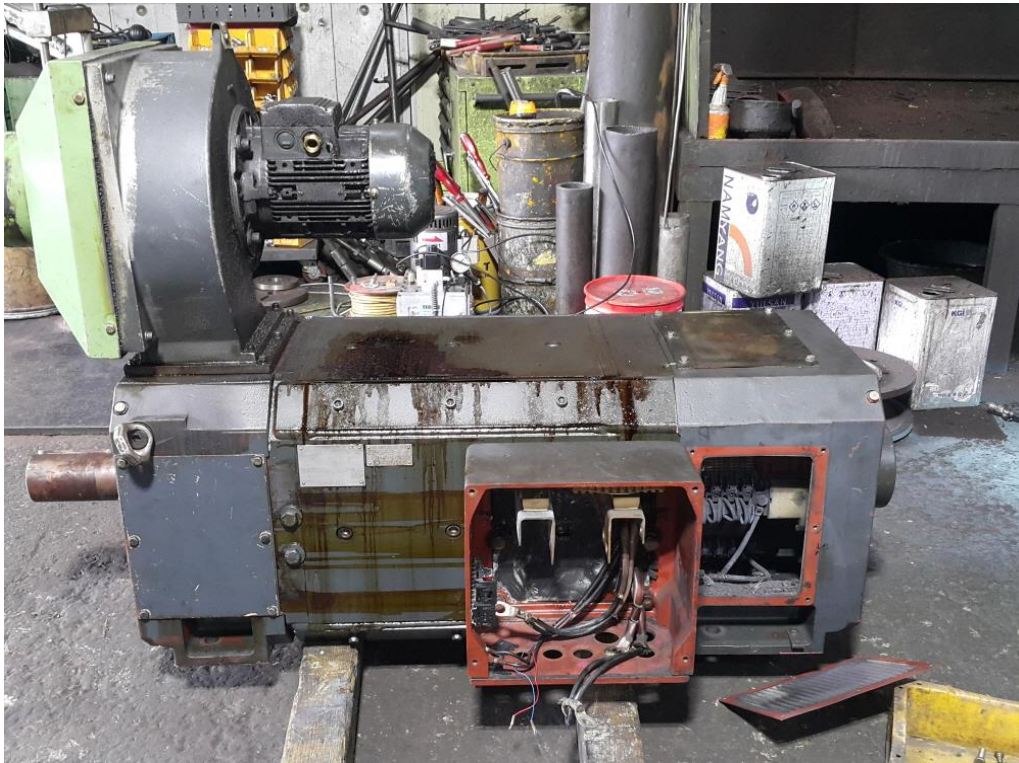
Ass'y

분해 전

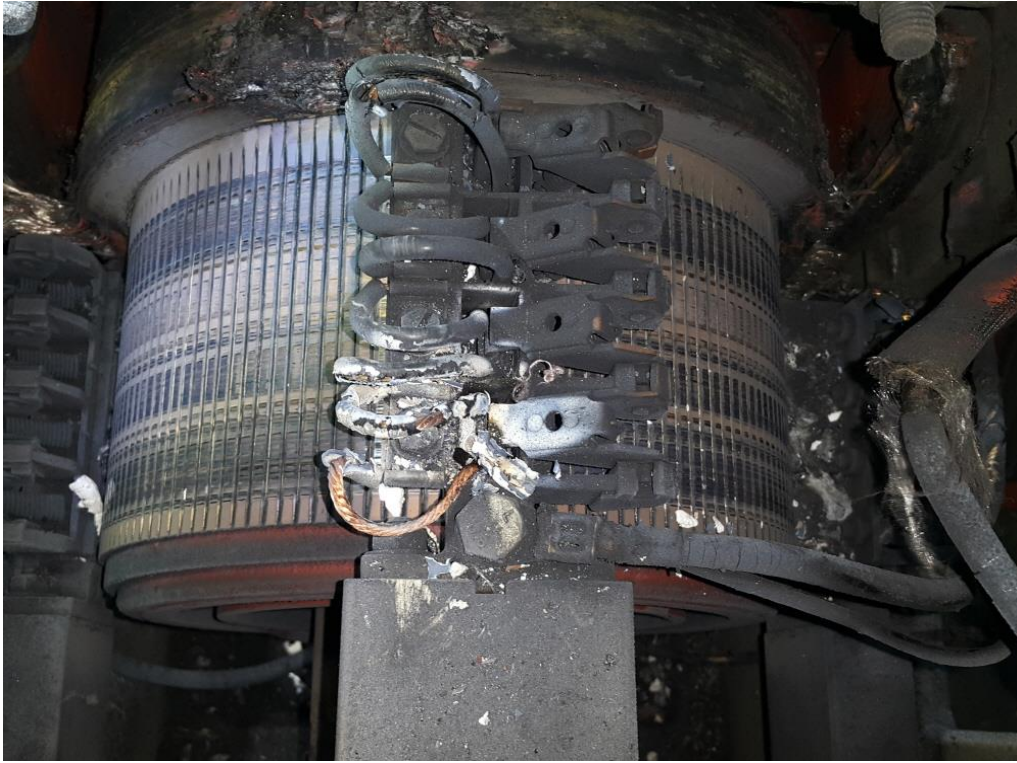
Ass'y

분해 실시

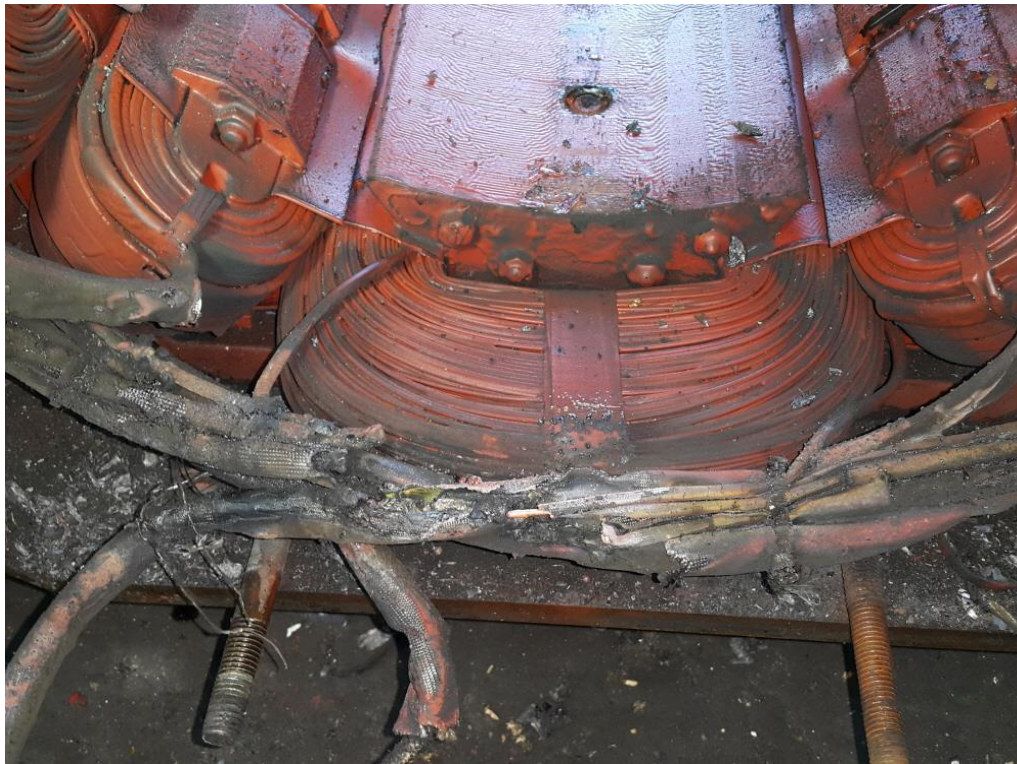
계자 권체

분해 후

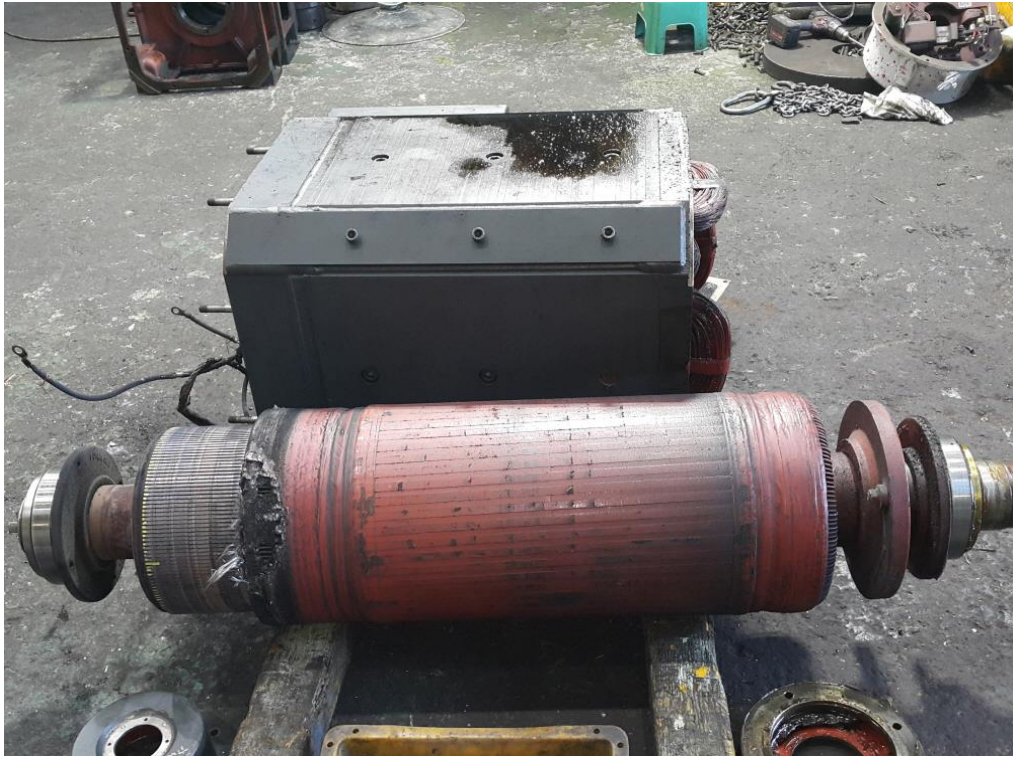
ARMATURE

분해 후

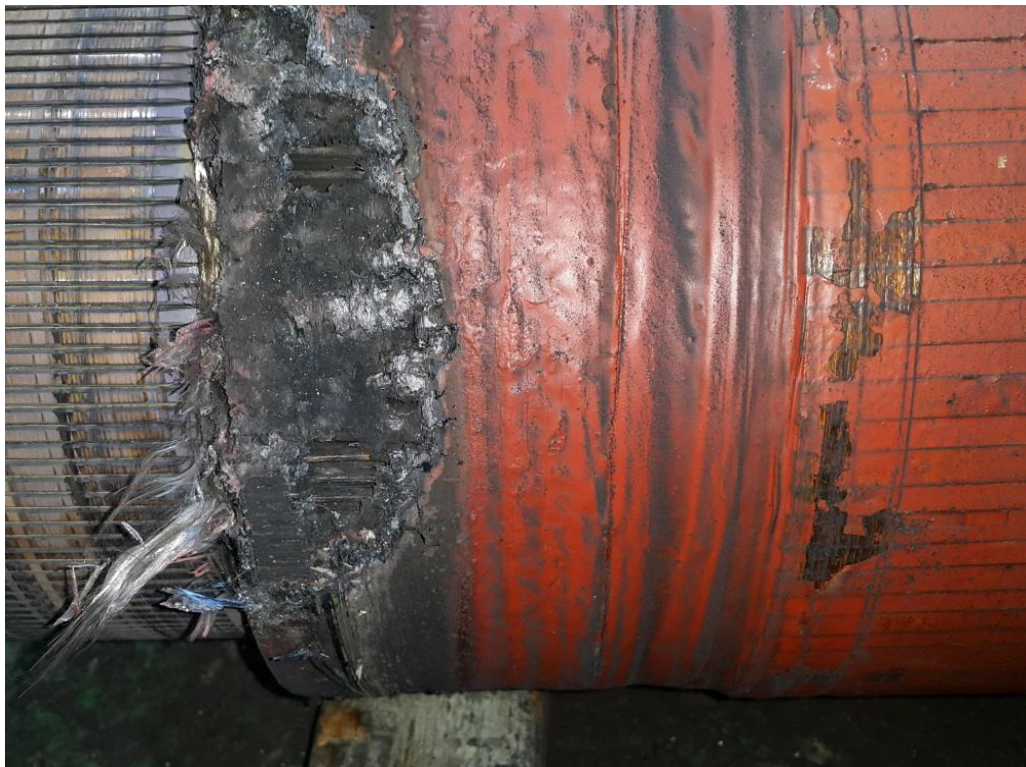
ARMATURE 권체

권선부

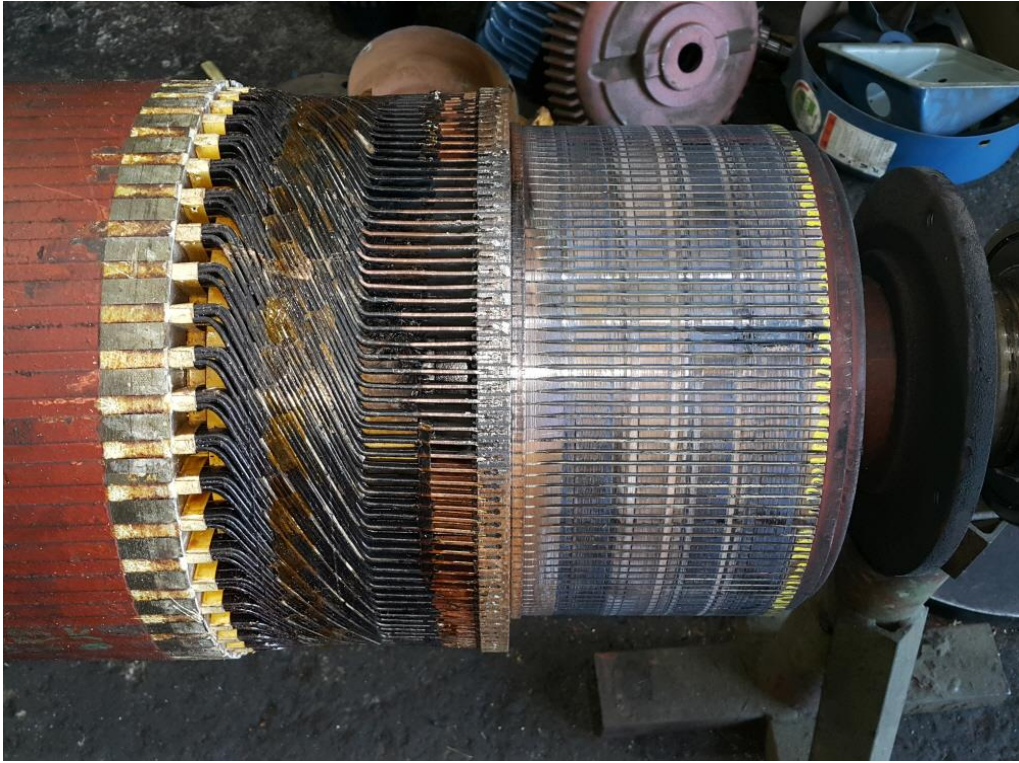
소손 부

BAND 해체 후

BRUSH 마모로 인한 접촉 불량으로 ARC가 발생되면서 유분과 함께 고착된 CARBON  
가루에 불꽃이 전도되어 발생된 사고인 것으로 짐작 됨.

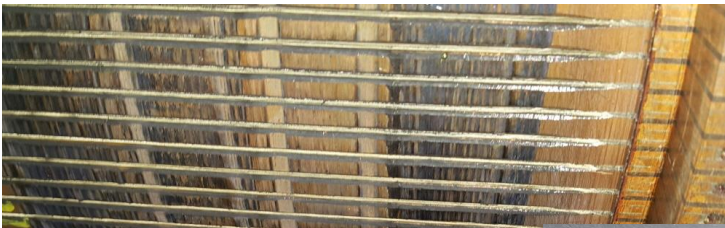
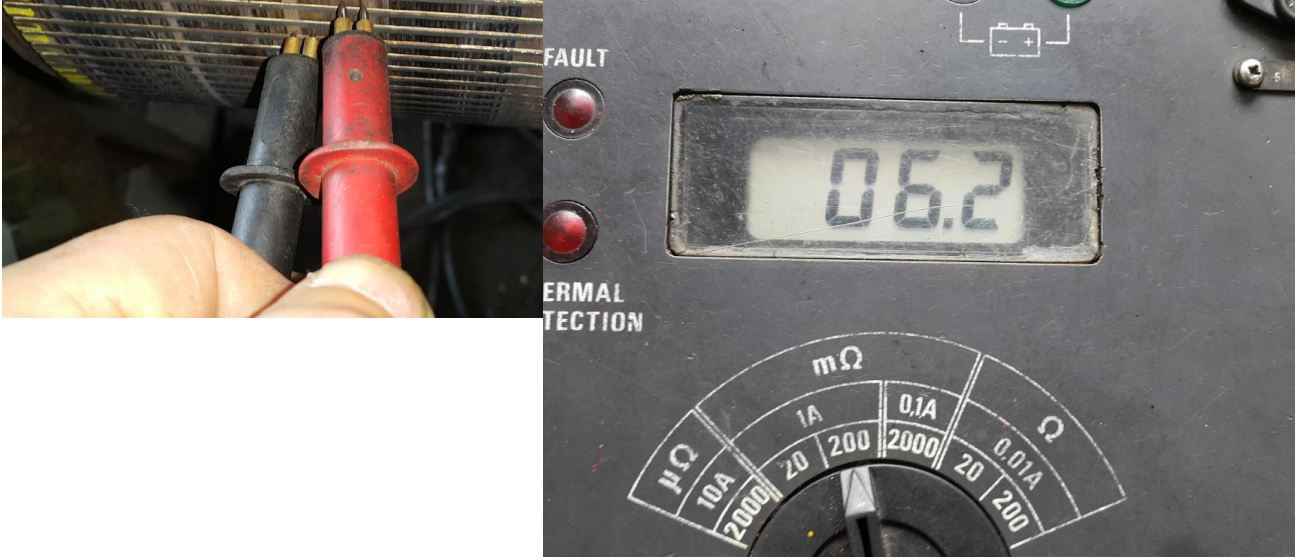
COMMUTATOR

납땜 실시 후 핀간 권선검사 양호

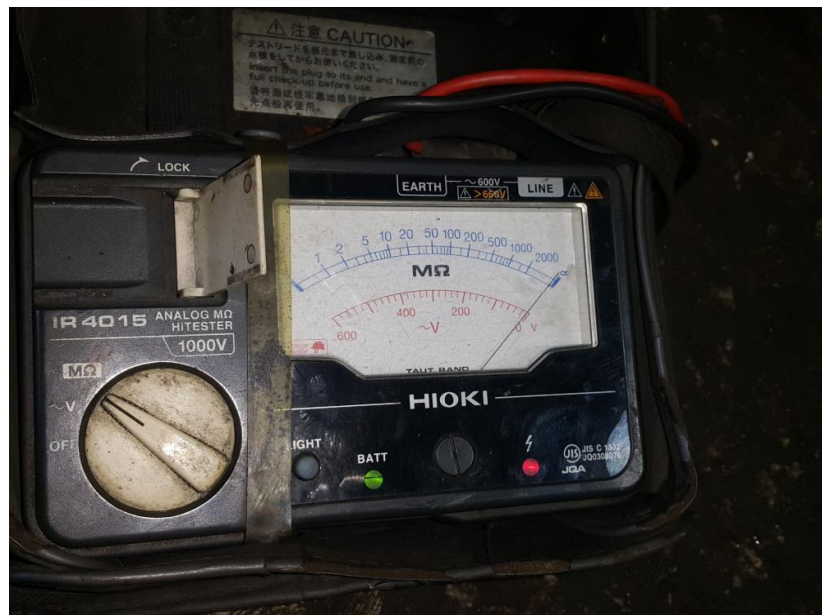
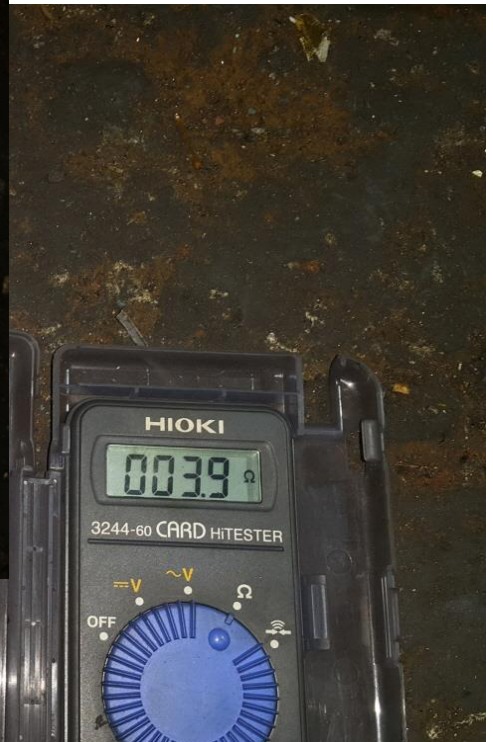
BLOWER

권선검사

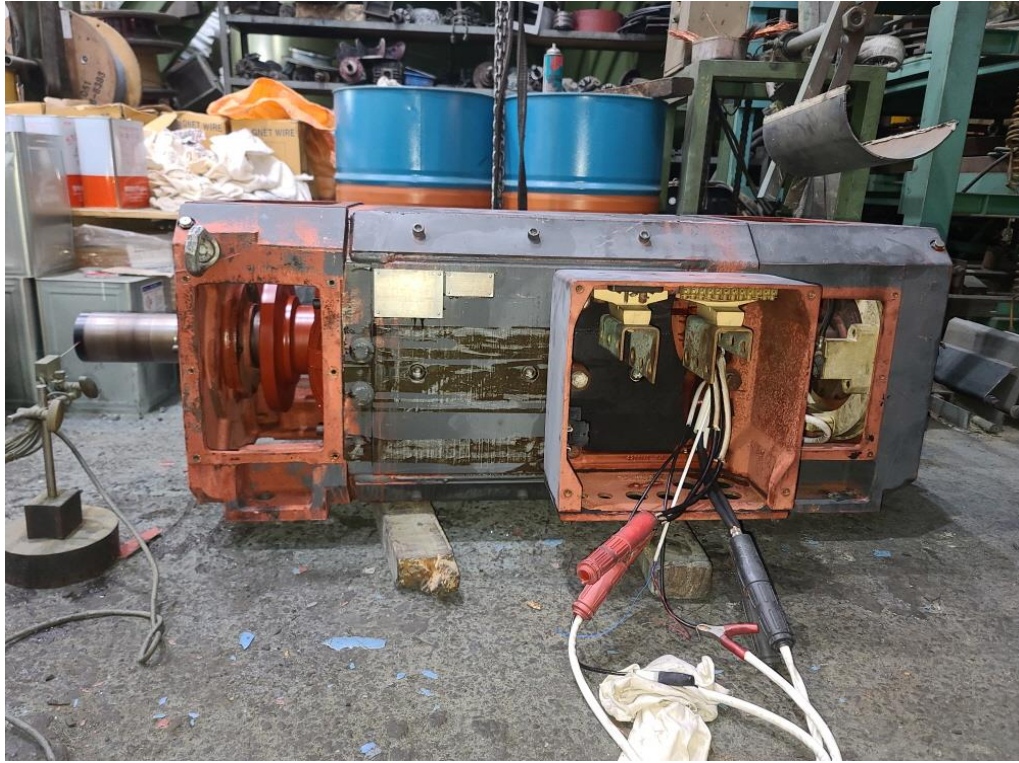
출고검사

시운전 TEST실시

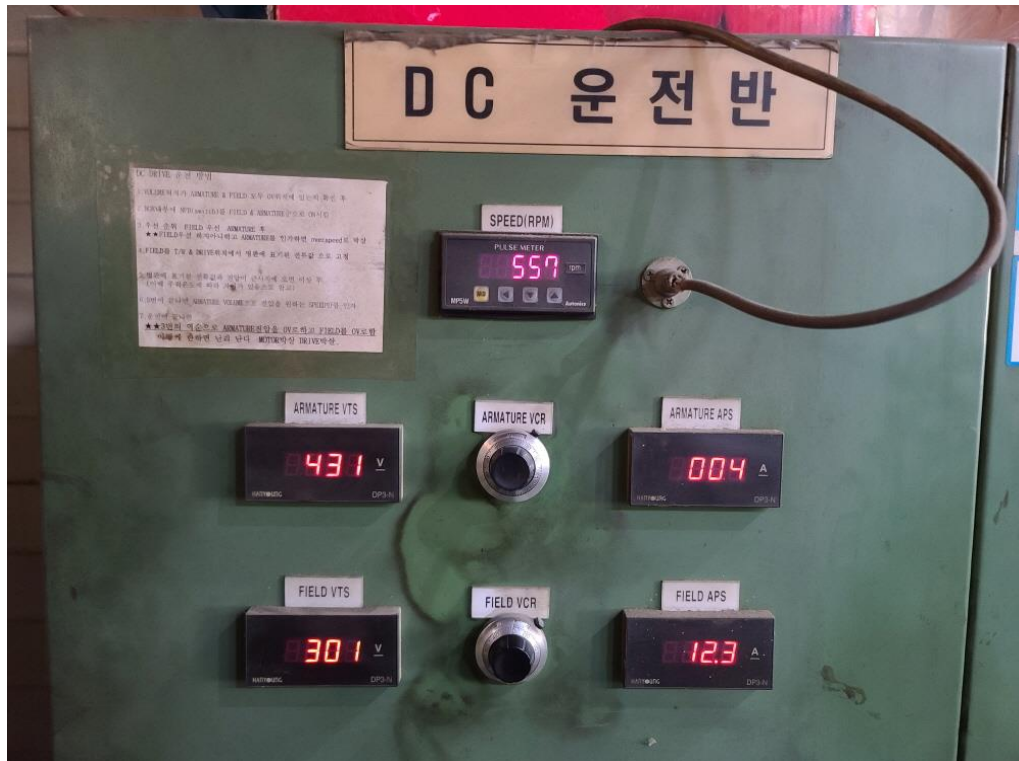
출고검사

시운전 TEST실시 운전 CURRENT

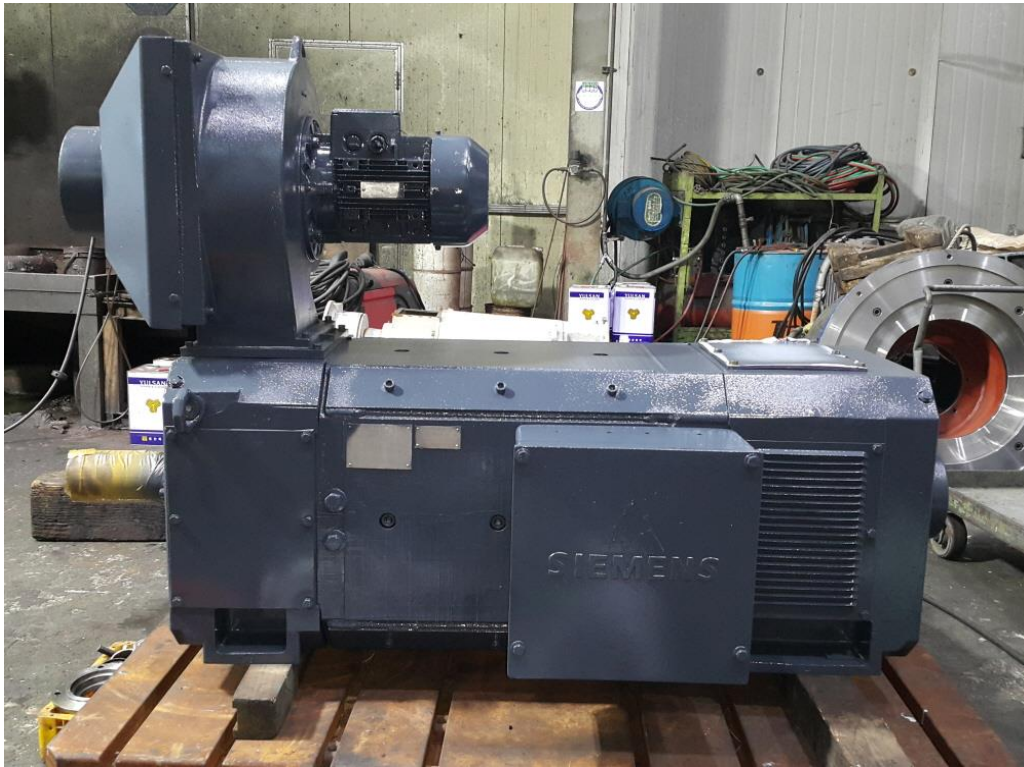
출고검사 후

COLOR PAINTING
