작업공정사진철

고객명: (주)
공사명: 제강공장 전기로 냉각탑 공급펌프
규격: AC MOTOR 66KW 6P

REPAIR 내역: 분해 조립 및 조립부품 불순물 CLEANSING
INSULATING VARNISH DIPPING DRYING
양측 HOUSING METALLIZING 연마
BEARING 교환
입 출고검사 시운전 TEST

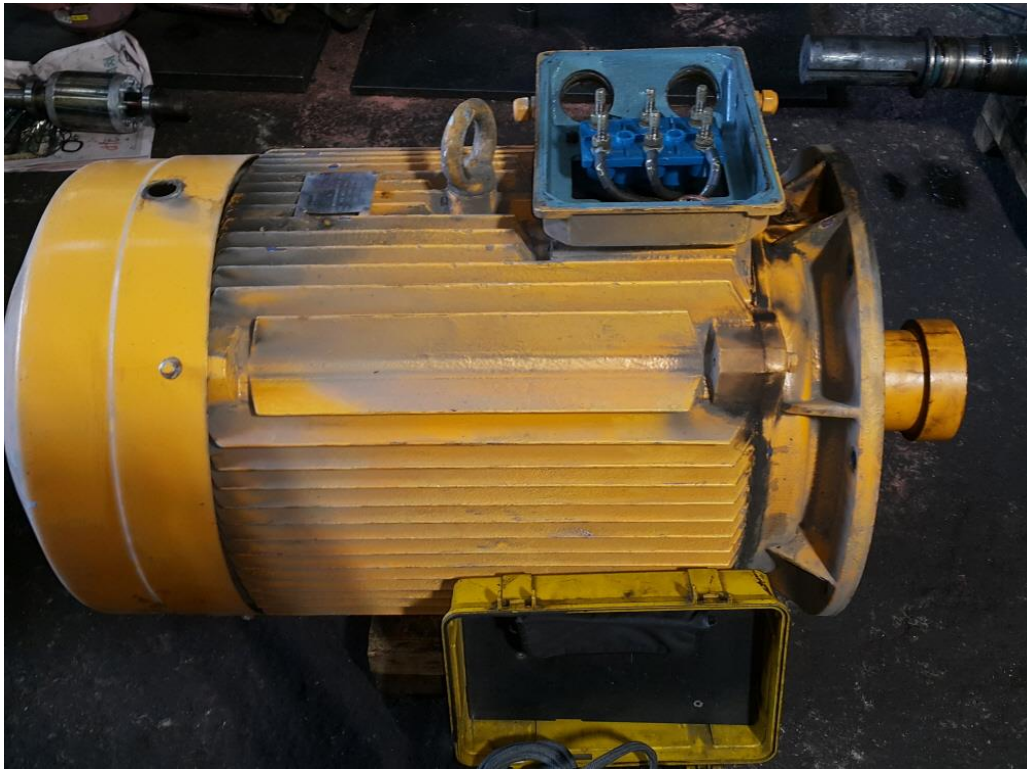
Ass'y

분해 전

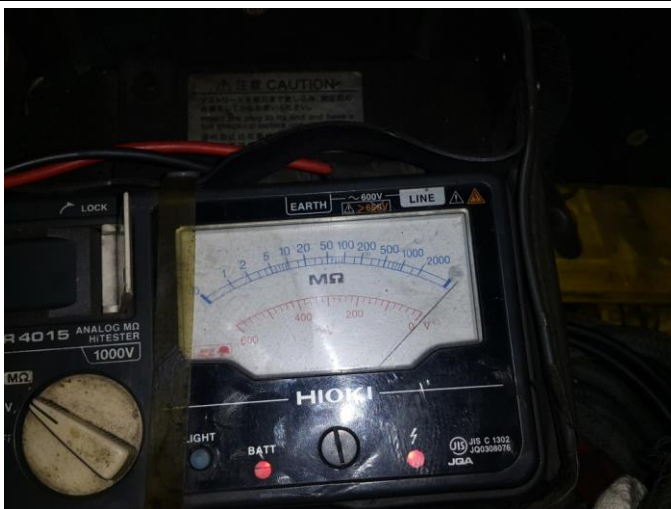
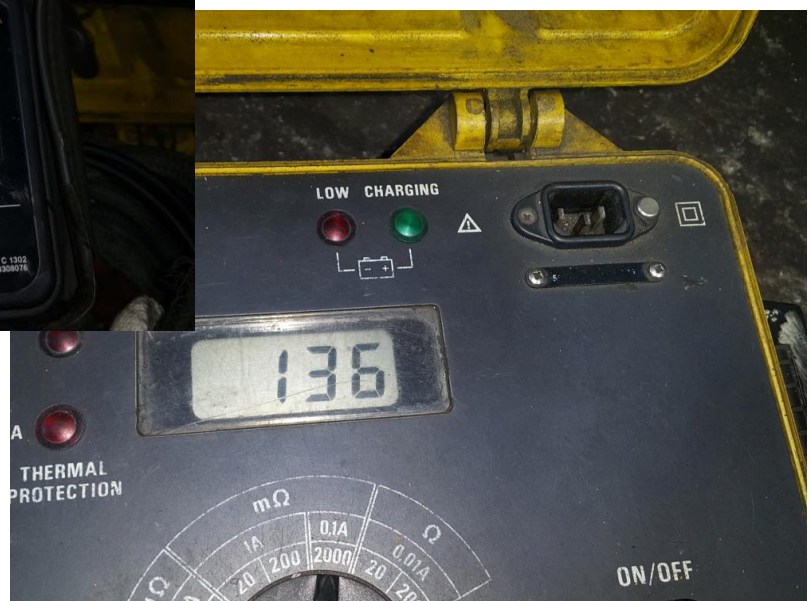
권선검사

절연저항 & 각 상 LINE별 권선저항 동일

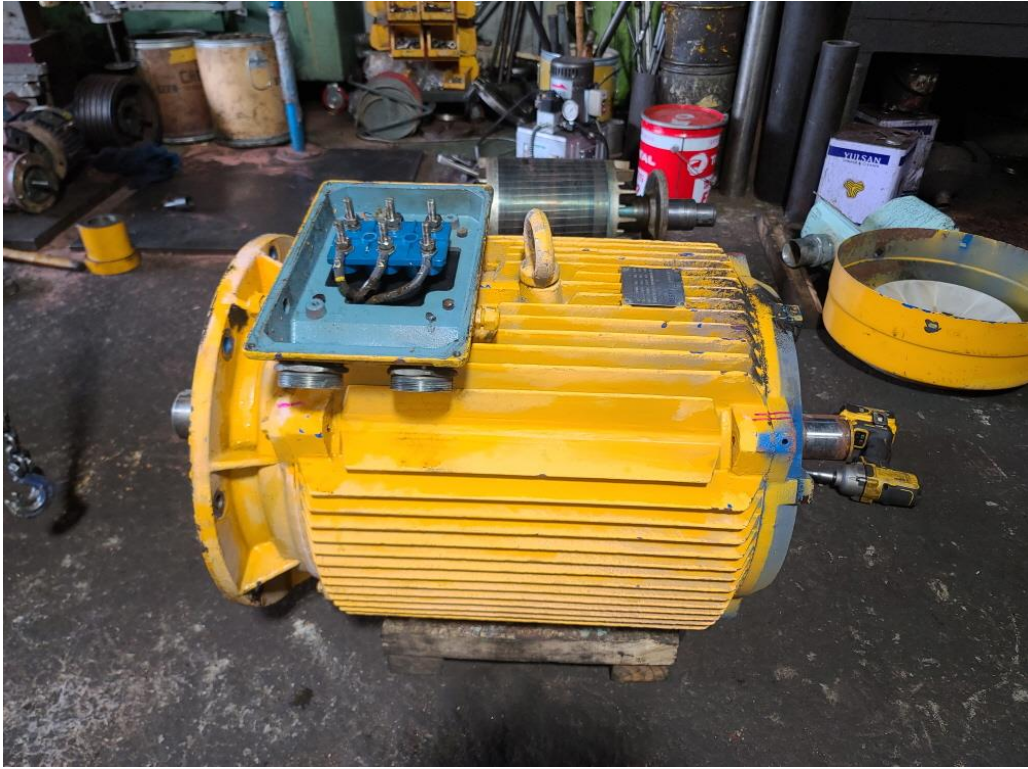
Ass'y

외부 세척 후 분해 실시

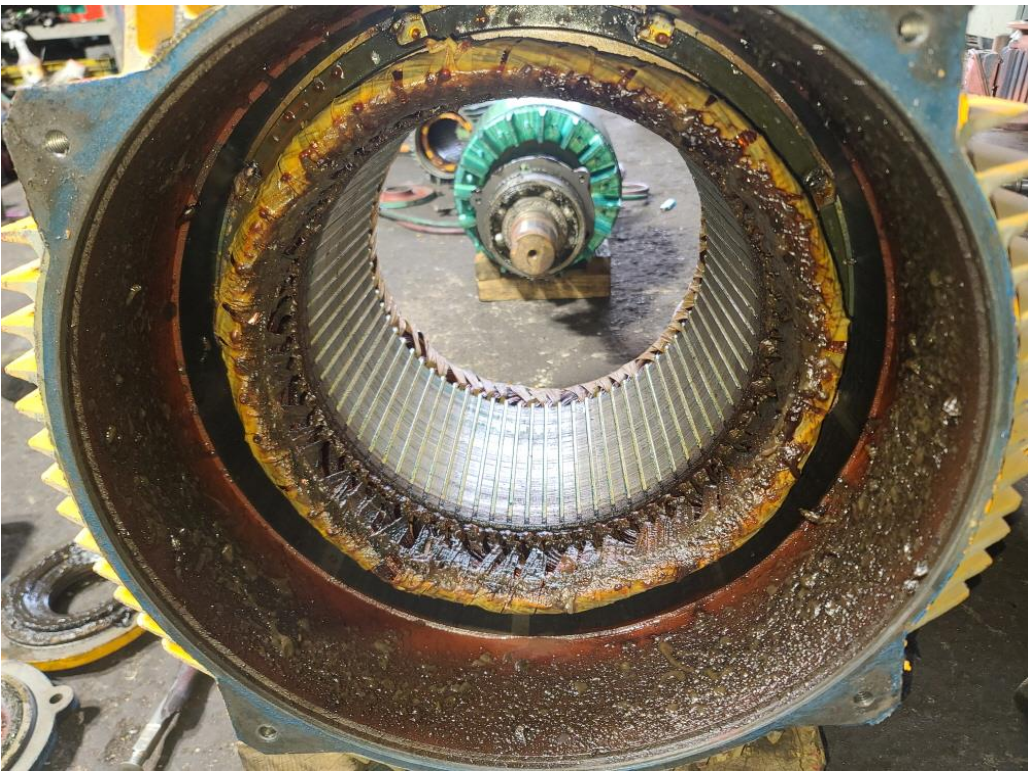
STATOR권체

분해 후

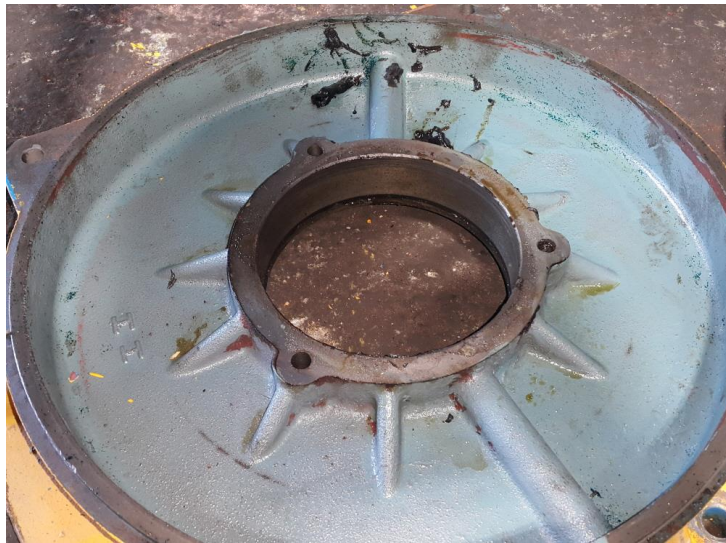
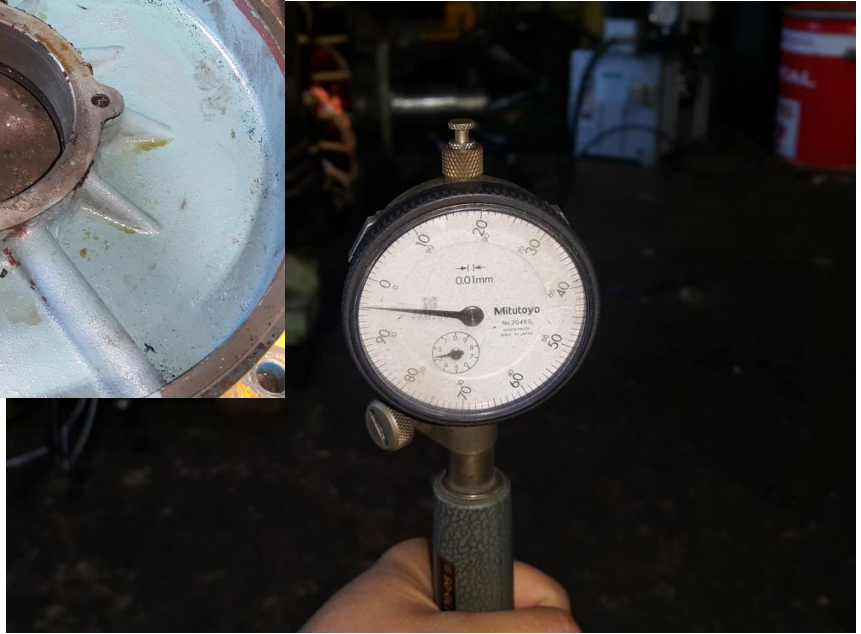
BRACKET	부하측 HOUSING 검사 5/100으로 불량
---------	---------------------------

BRACKET	부하측 HOUSING 보수 후 검사 0/100

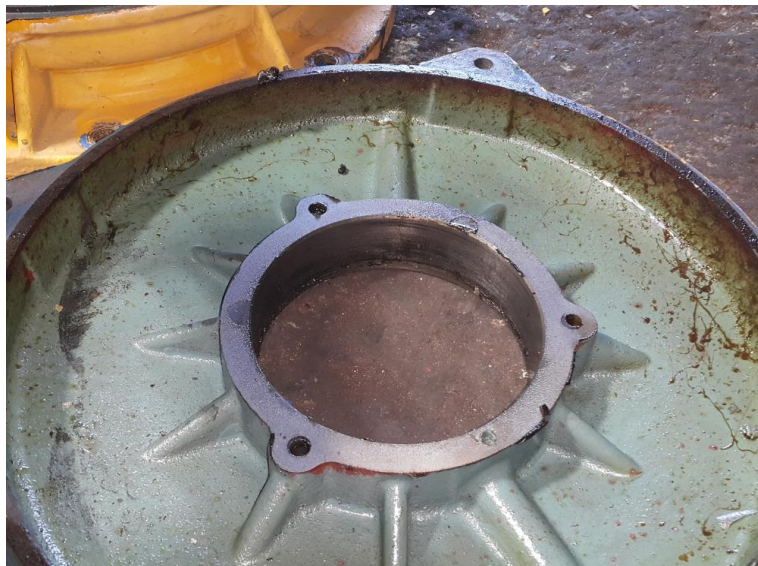
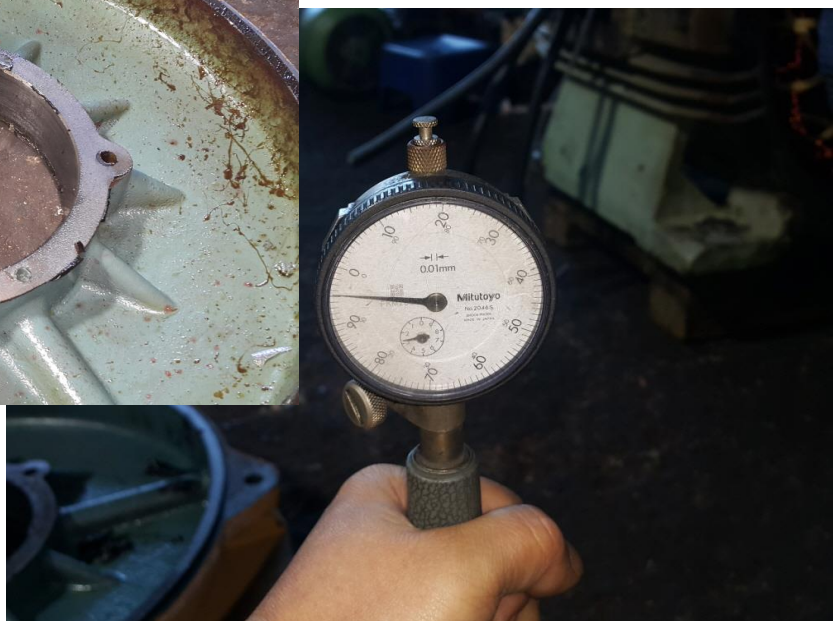
BRACKET	반 부하측 HOUSING 검사 5/100으로 불량
---------	-----------------------------

반 부하측 HOUSING 보수 후 검사 0/100

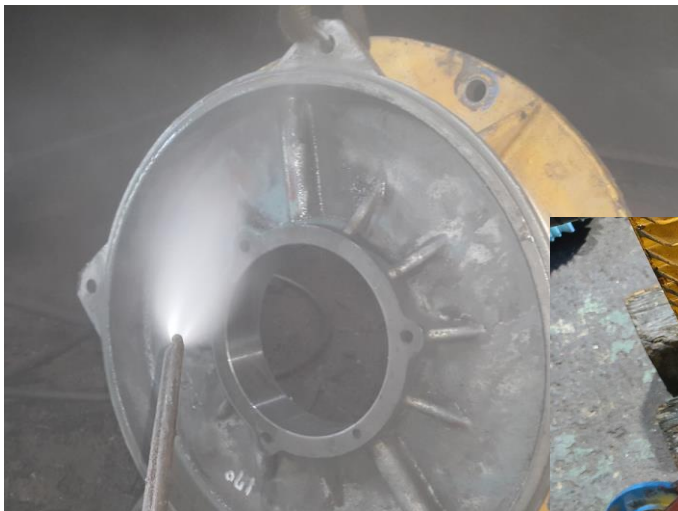
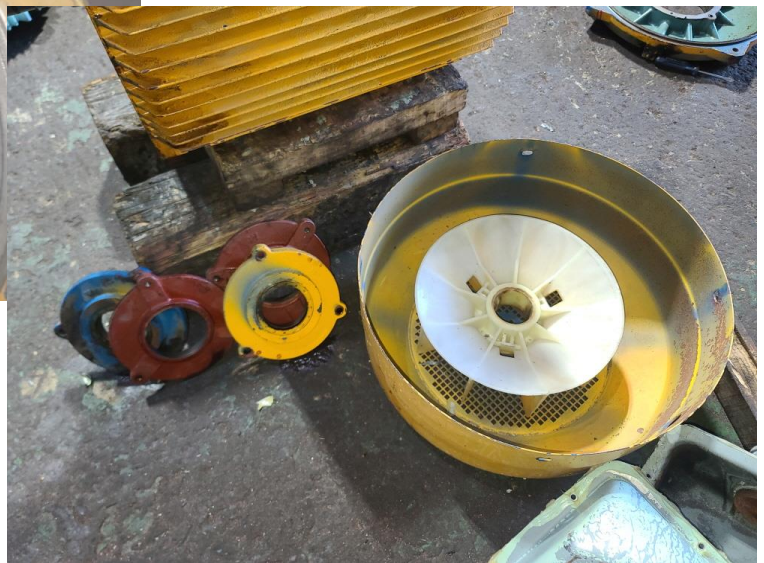
조립부품

세척 실시

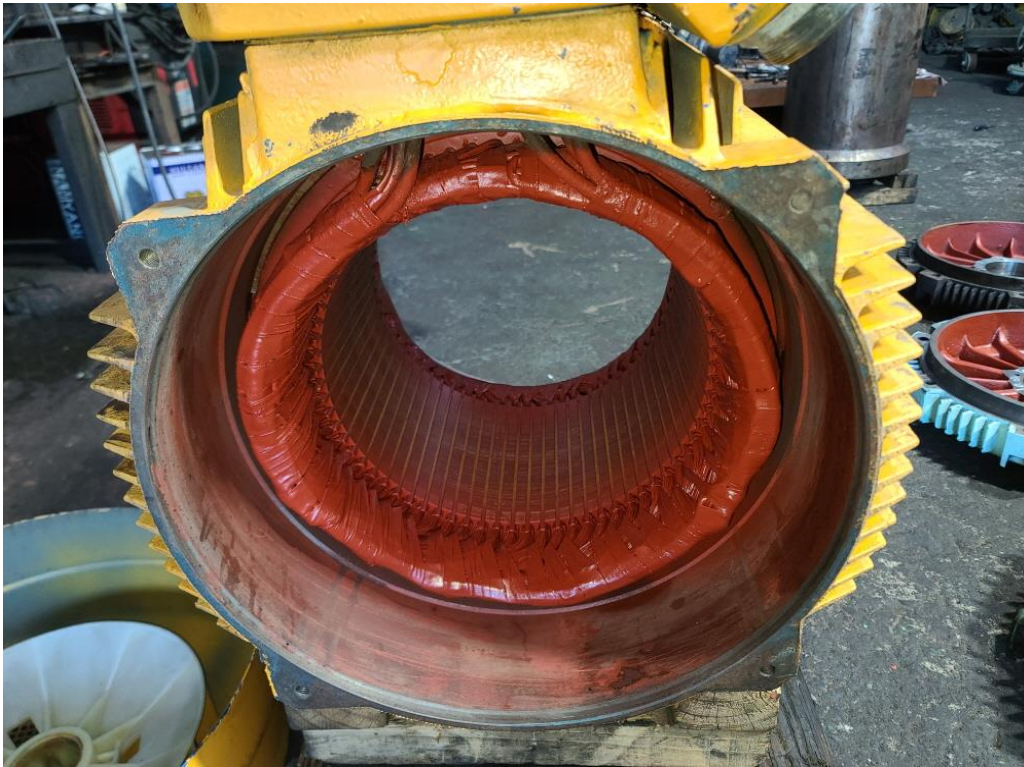
STATOR권체

URETHANE MODIFIED ACRYLIC COATING 실시

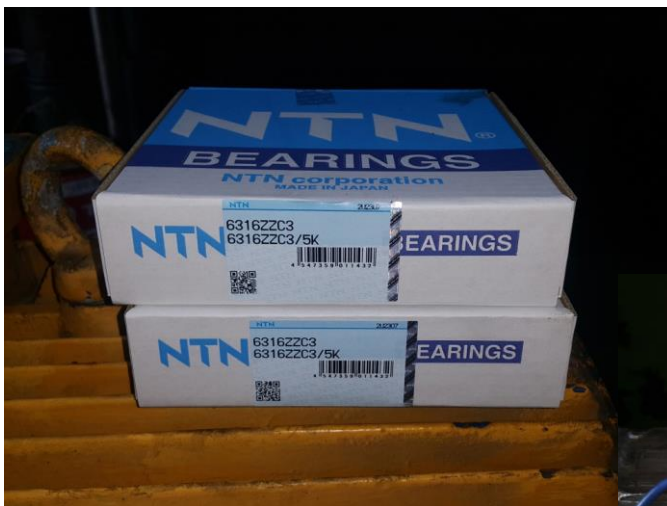
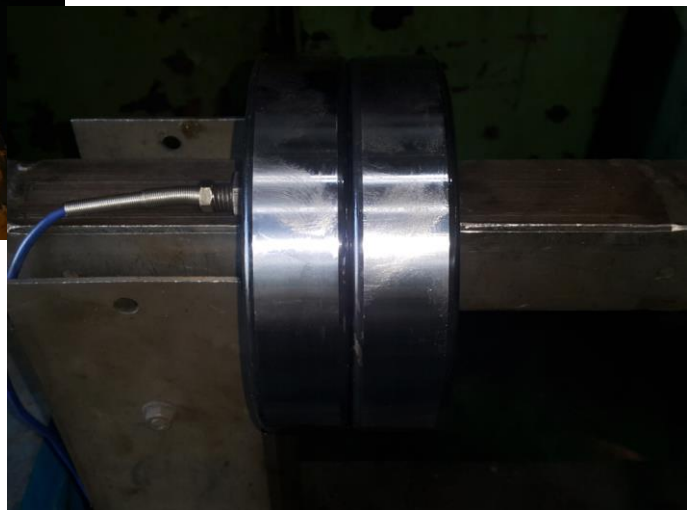
ROTOR

BEARING 예열 교환실시

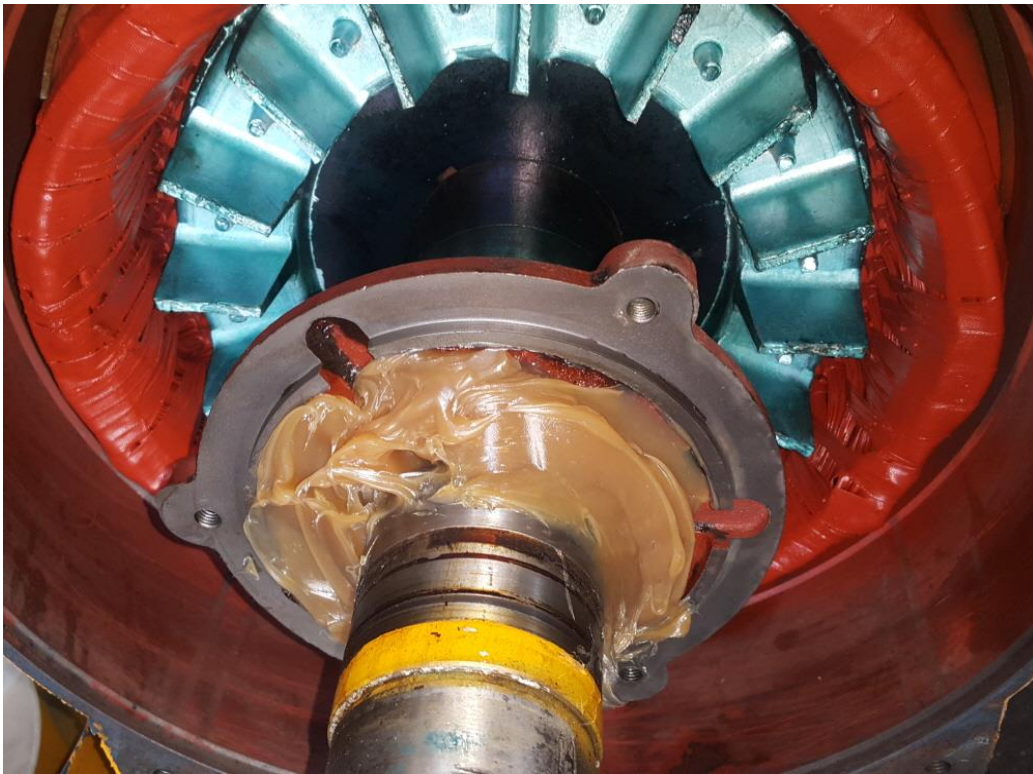
Ass'y

GREASE CHARGING 조립실시

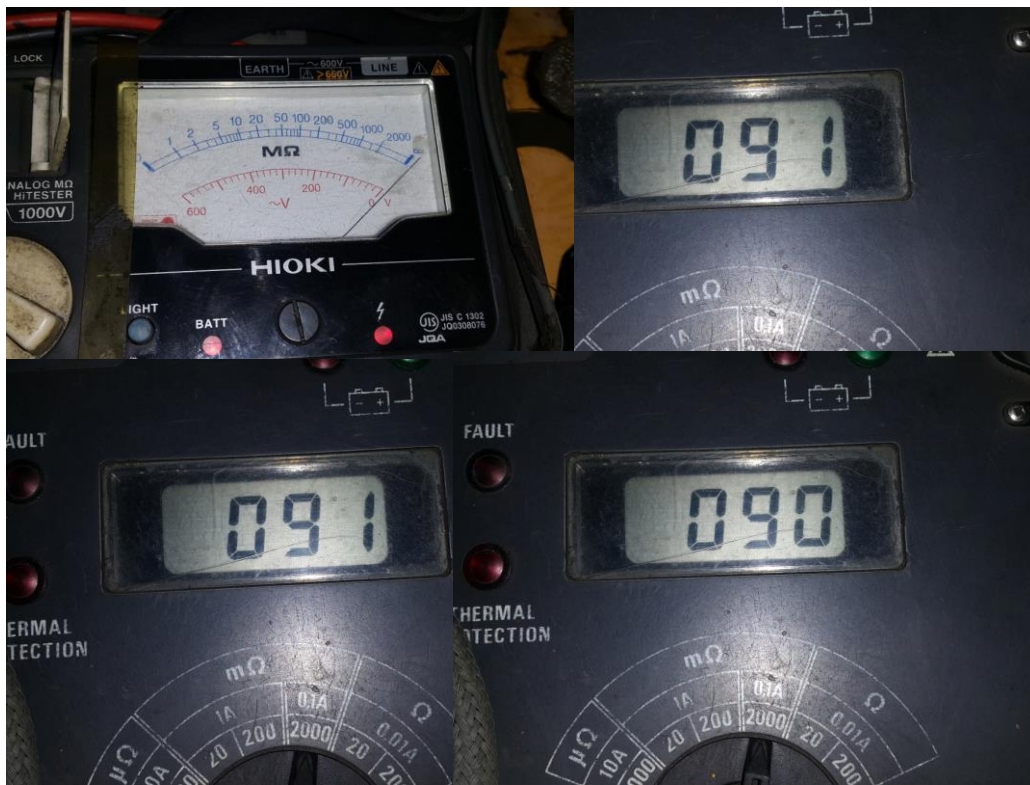
출고검사

절연저항 & △시 각상별 권선저항

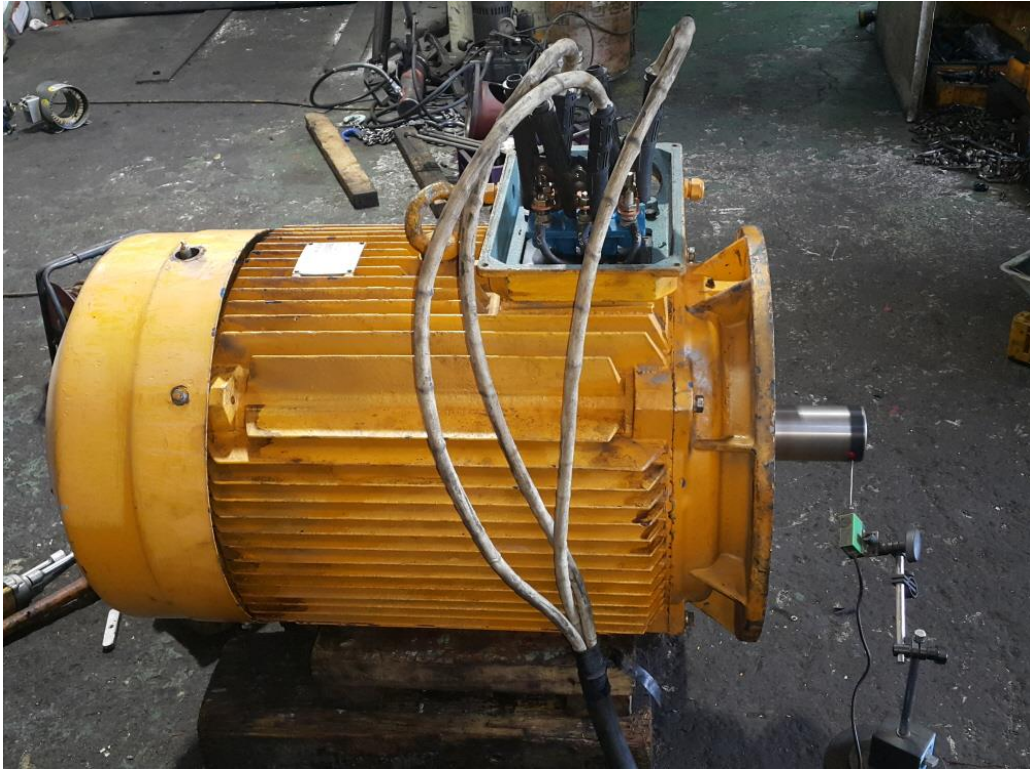
출고검사

△로 시운전 TEST 실시

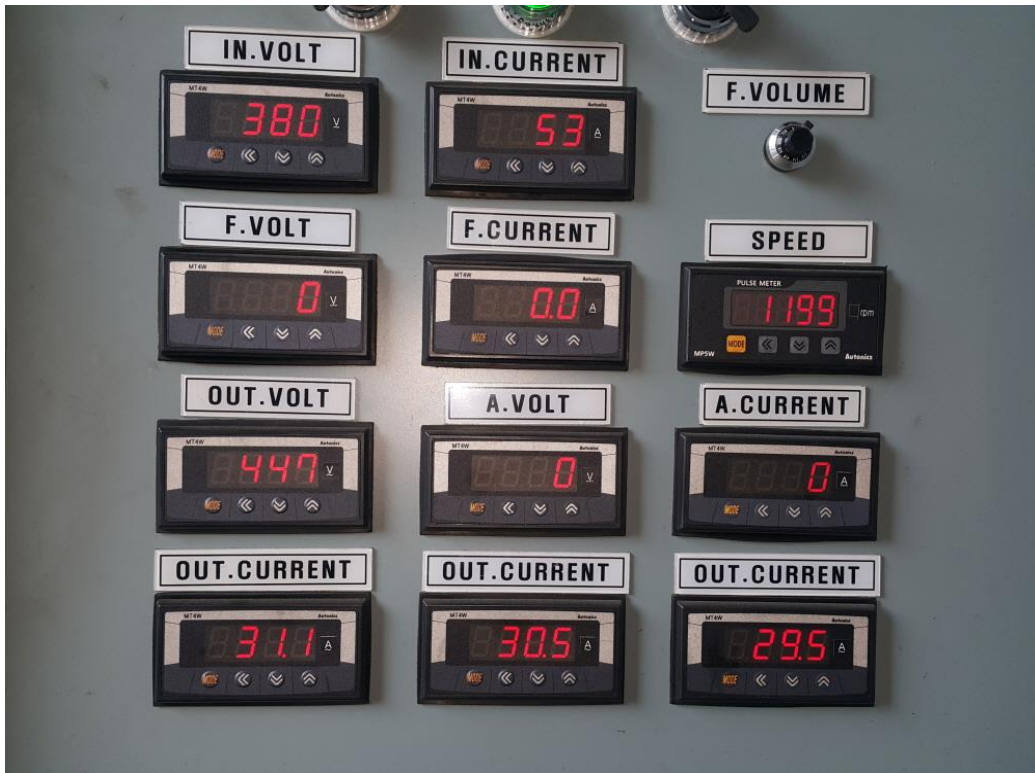
출고검사

△로 시운전 TEST 운전 CURRENT
