작업공정사진철

공사명: 제강공장 전기로 냉각탑 공급펌프

규격: AC MOTOR 66KW 6P

REPAIR 내역: 분해 조립 및 조립부품 불순물 CLEANSING
INSULATING VARNISH DIPPING DRYING
양측 HOUSING METALLIZING 연마
BEARING 교환
입 출고검사 시운전 TEST

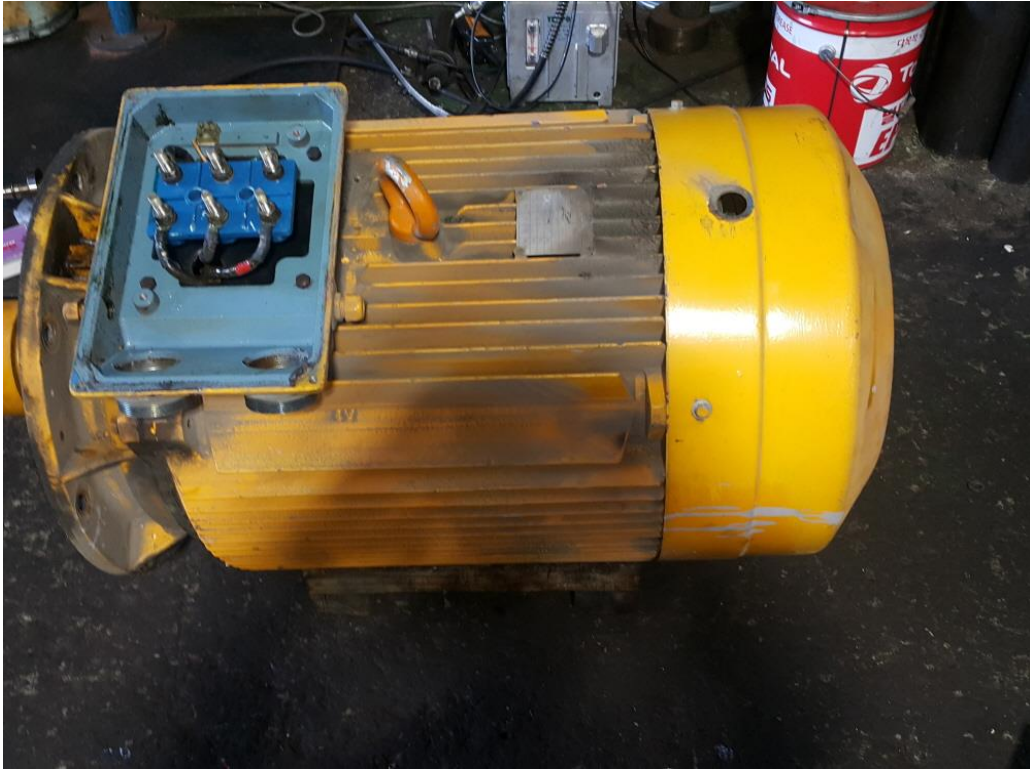
Ass'y

분해 전

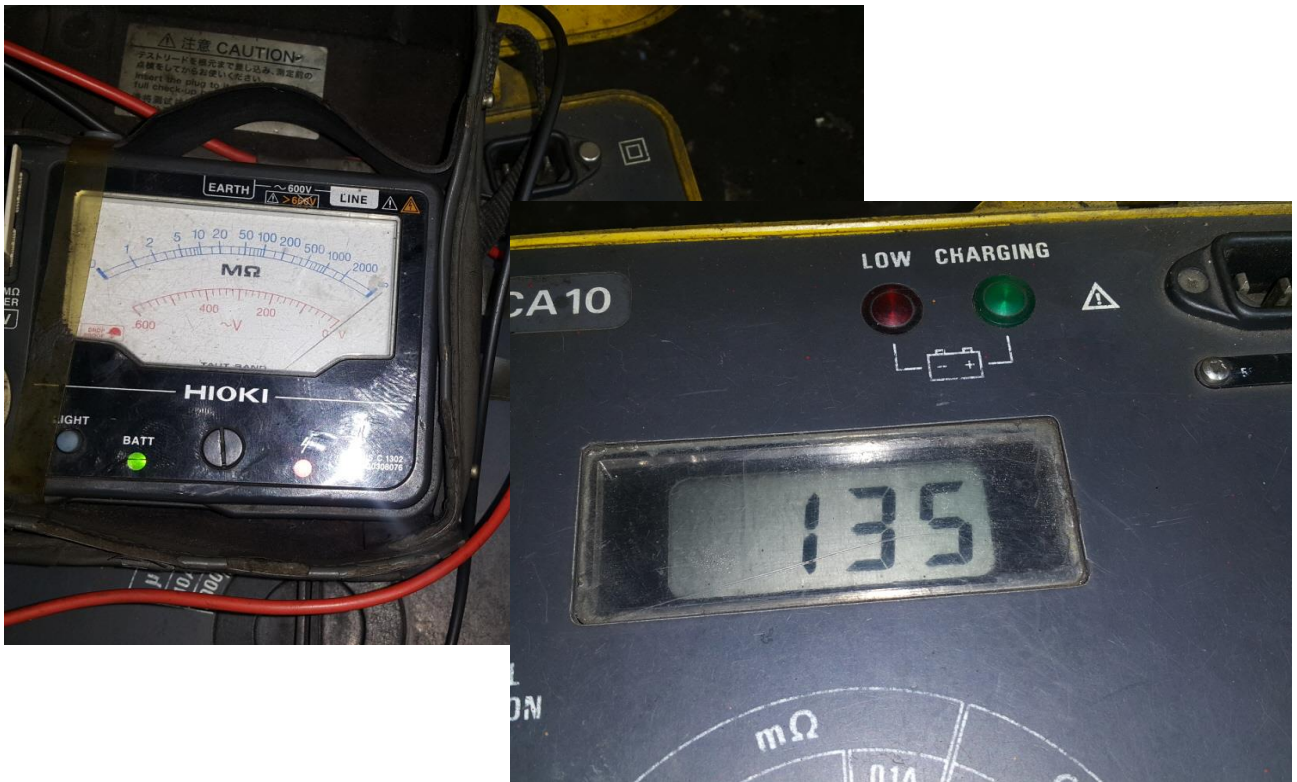
권선검사

절연저항 & 각 상 LINE별 권선저항 동일

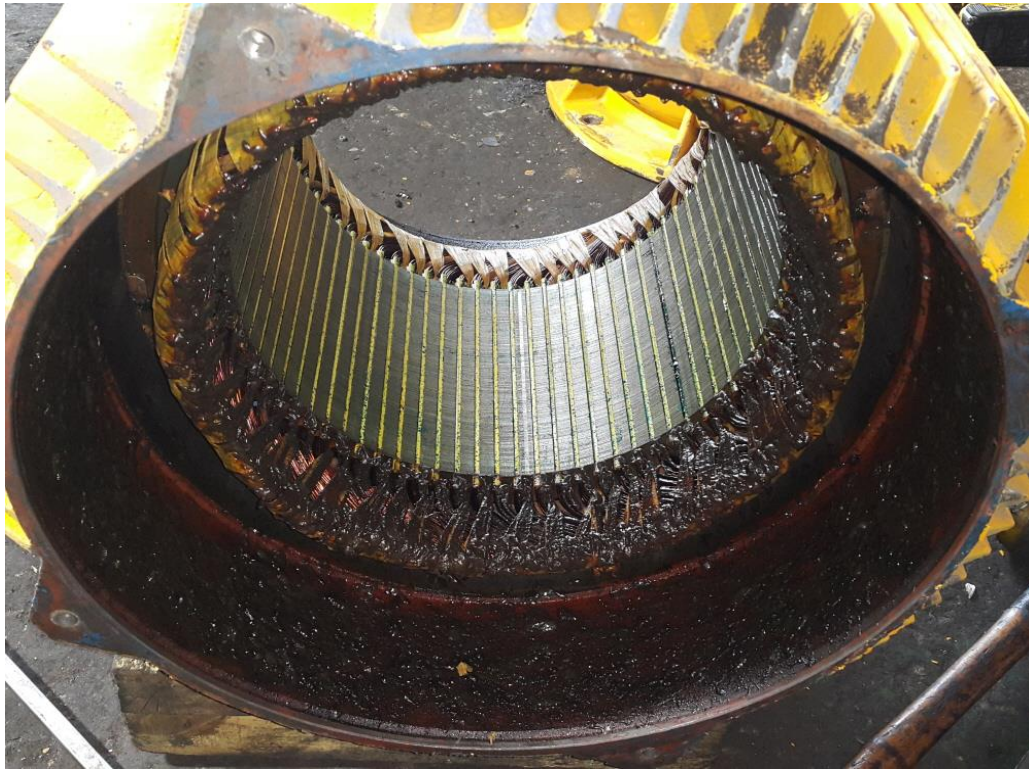
STATOR권체

분해 후

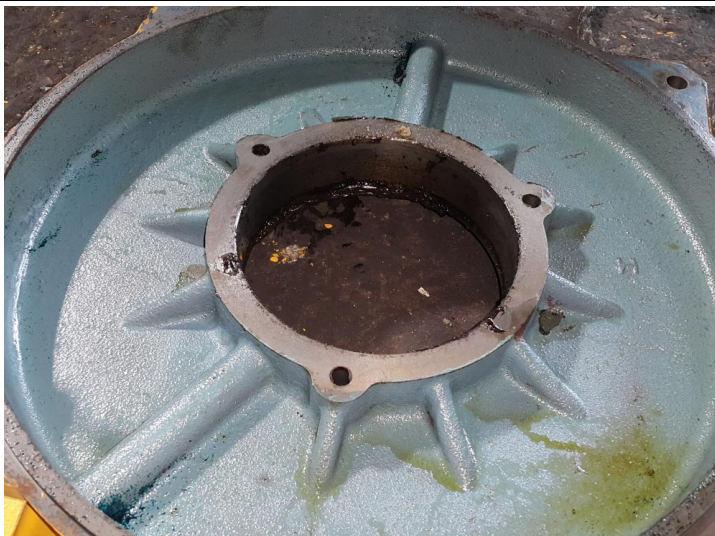
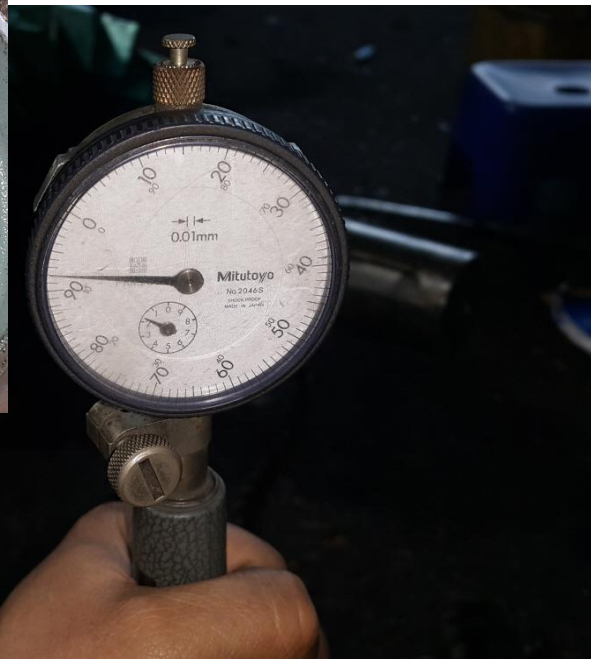
BRACKET

부하측 HOUSING 검사 8/100으로 불량

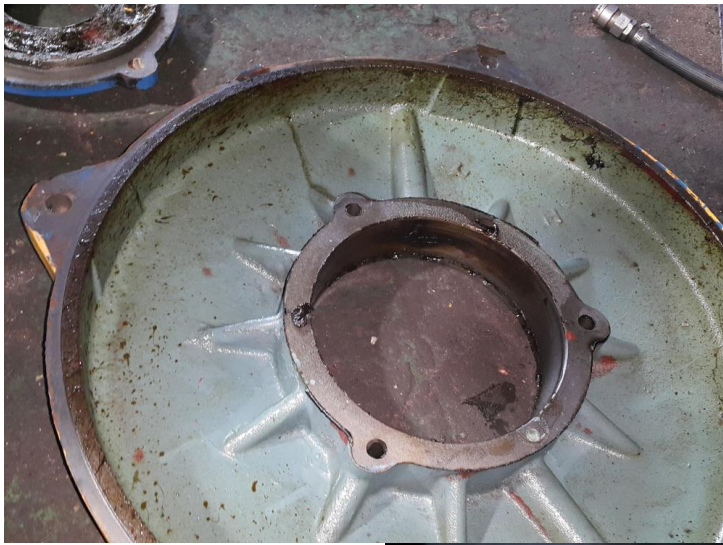
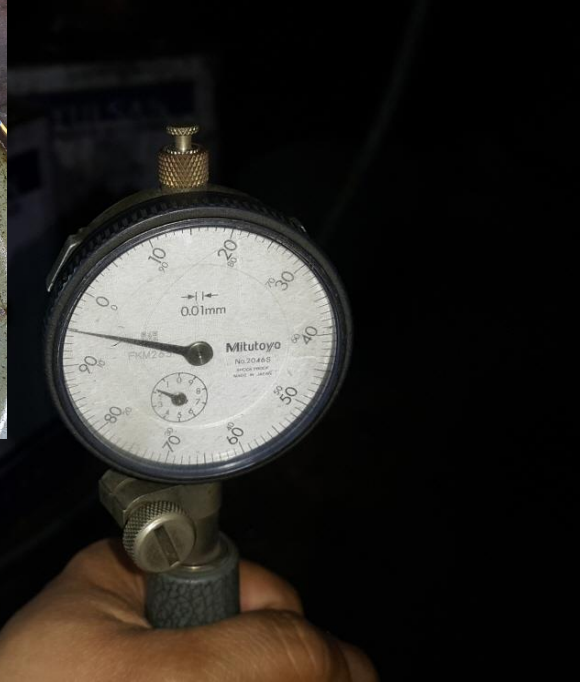
BRACKET

반 부하측 HOUSING 검사 5/100으로 불량

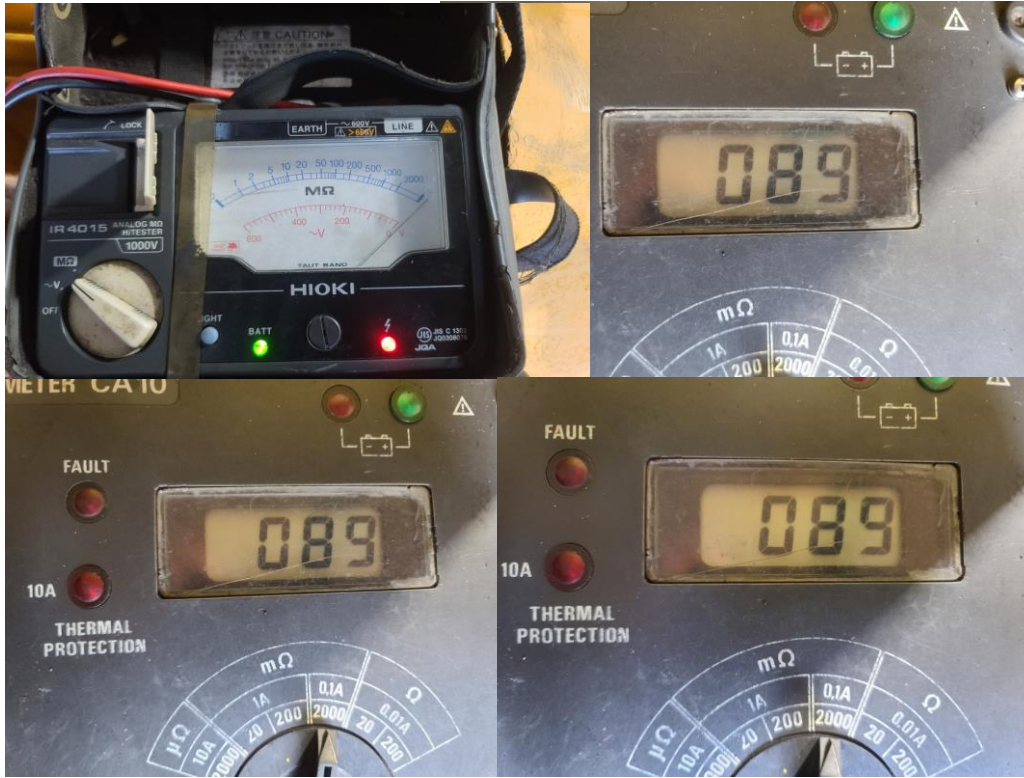
출고검사

절연저항 & △시 각상별 권선저항

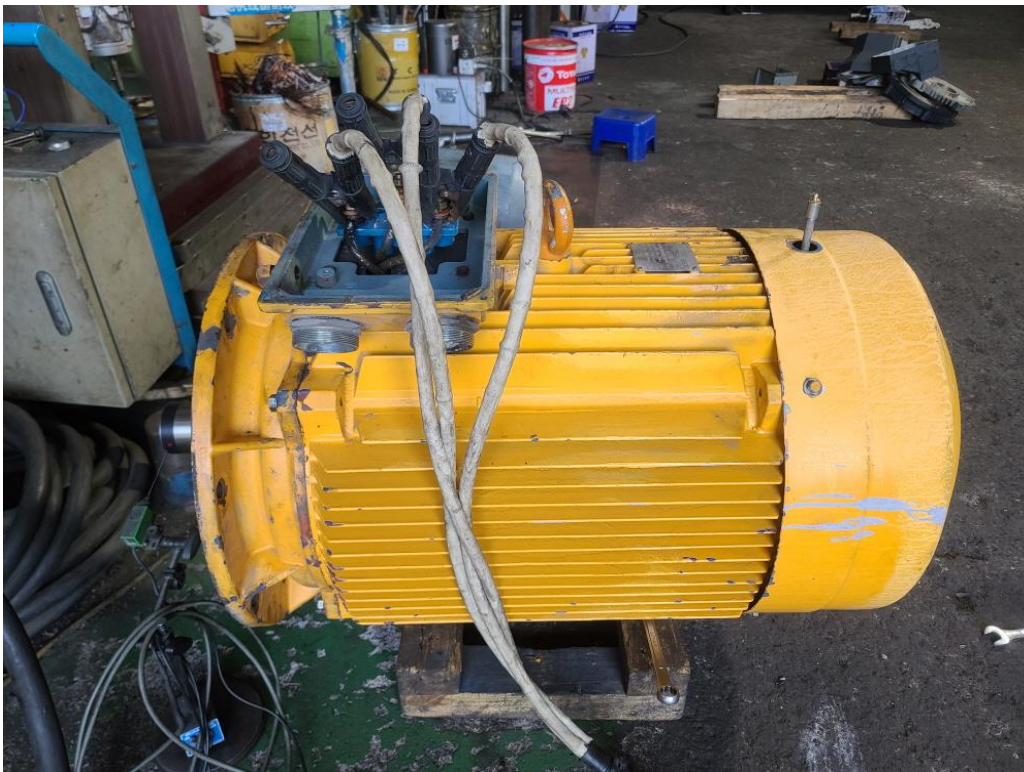
출고검사

△로 시운전 TEST 실시

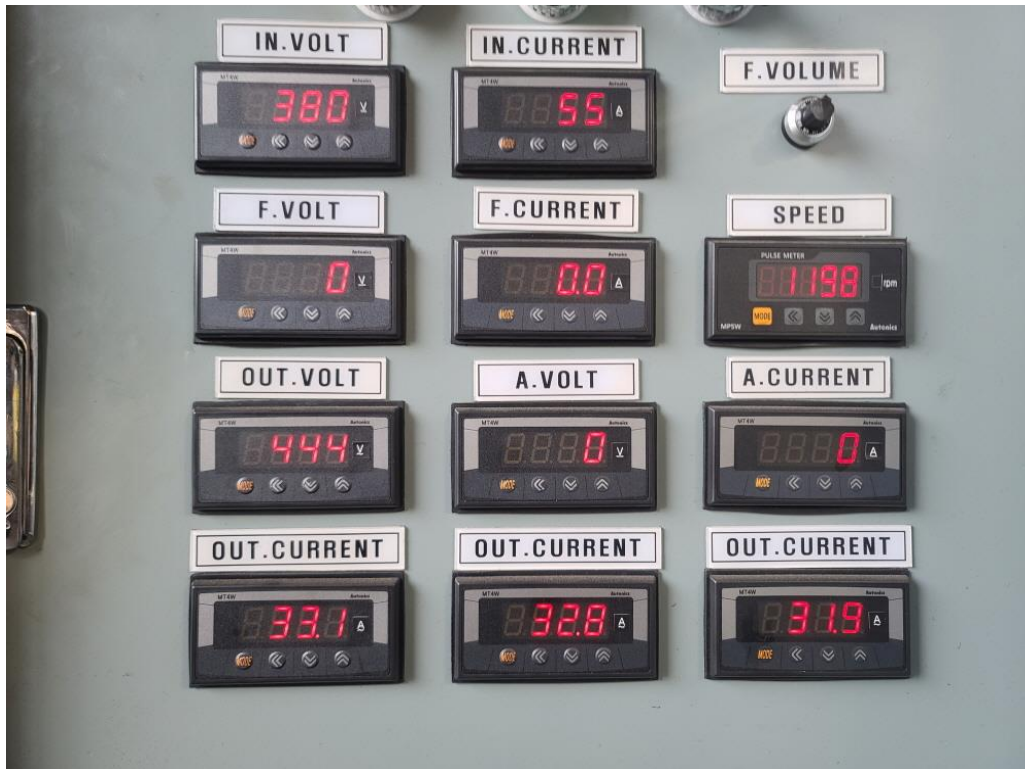
출고검사

△로 시운전 TEST 운전 CURRENT

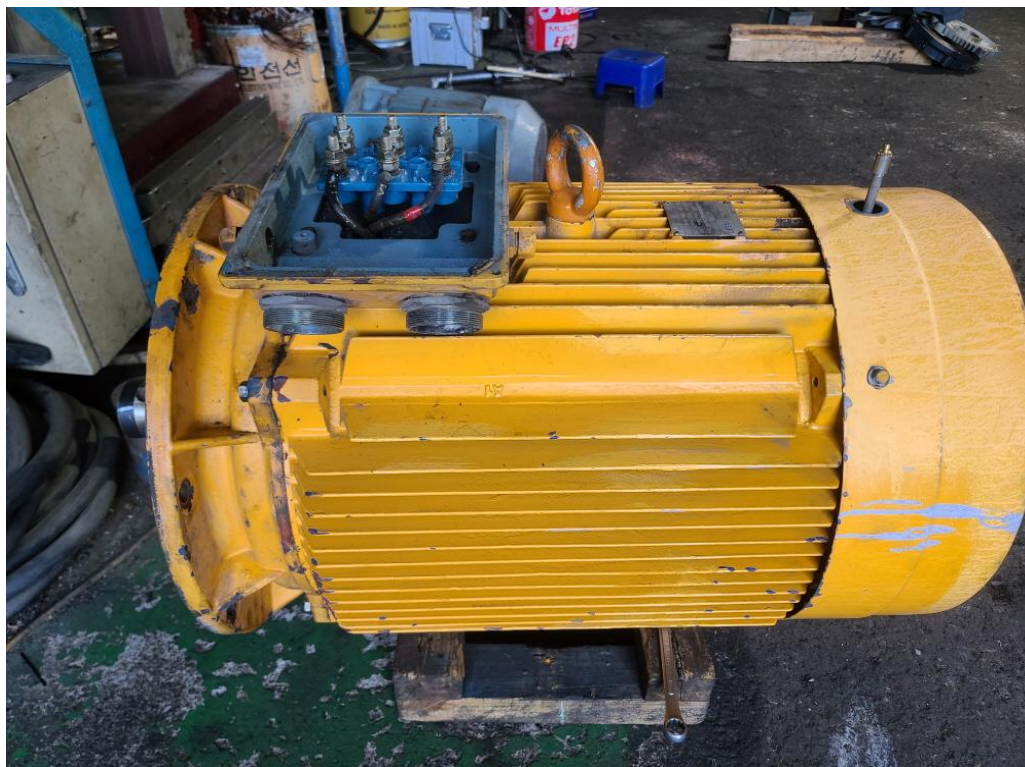
Ass'y

출고검사 후
