# 작업결과 보고서

공 사 명 : 2회사장 Return Pump MTR

작업기간		감독부서	전기부 전기파트
110KW4P	1 MOTOR COIL권선	1	BEARING NU318/6318포함
	2 HOUSING육성가공(용사연마)	2	
	3 MOTOR 베이스용접	1	
	4 BIMETAL RELAY	3	
	5 제습 HEATER	2	
작업결과 확인	양호

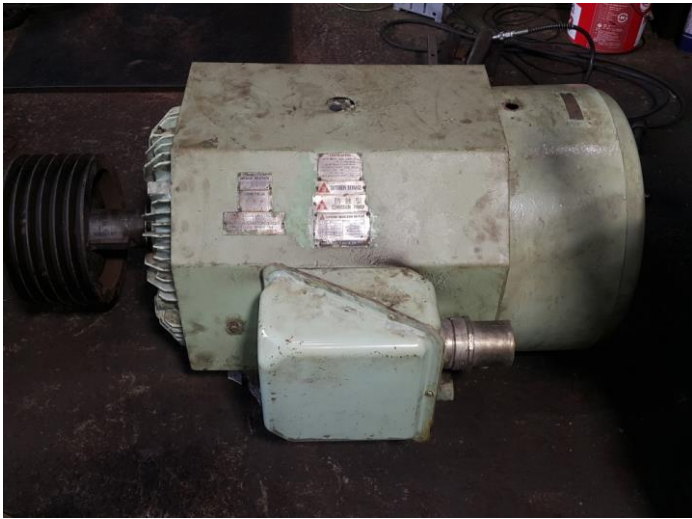
입고검사

Ass'y 분해전

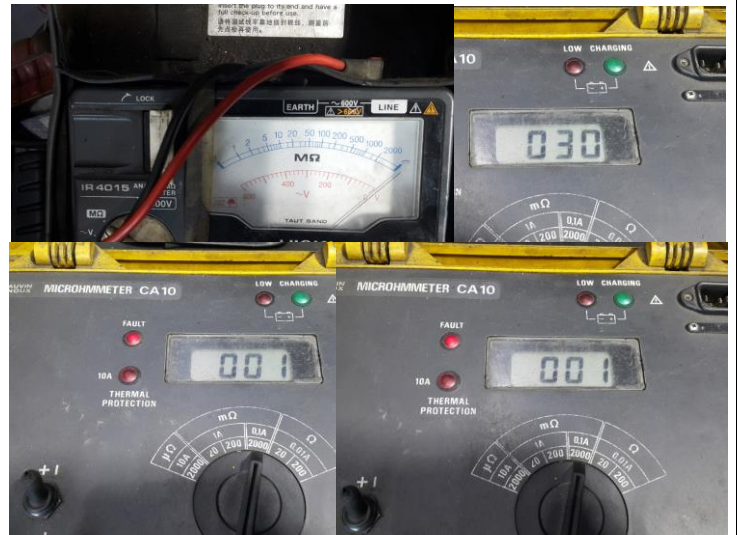
입고검사

절연저항 & 각상별 권선저항 불량

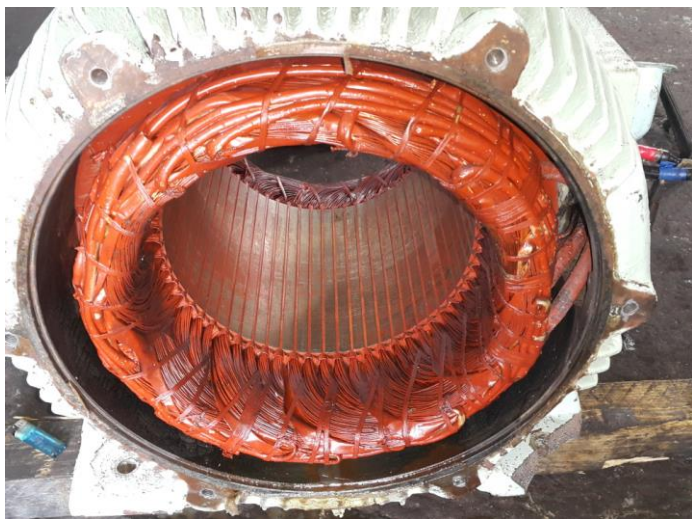
입고검사

분해 후 권선

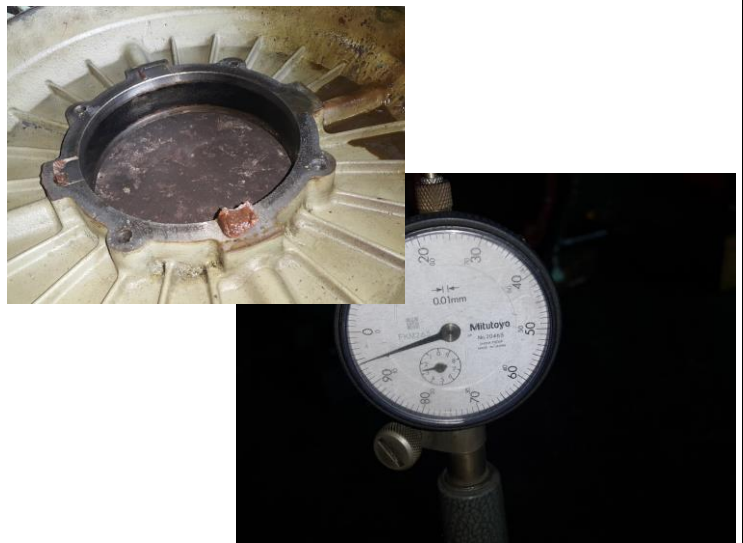
입고검사

부하측 HOUSING 검사 6/100으로 불량

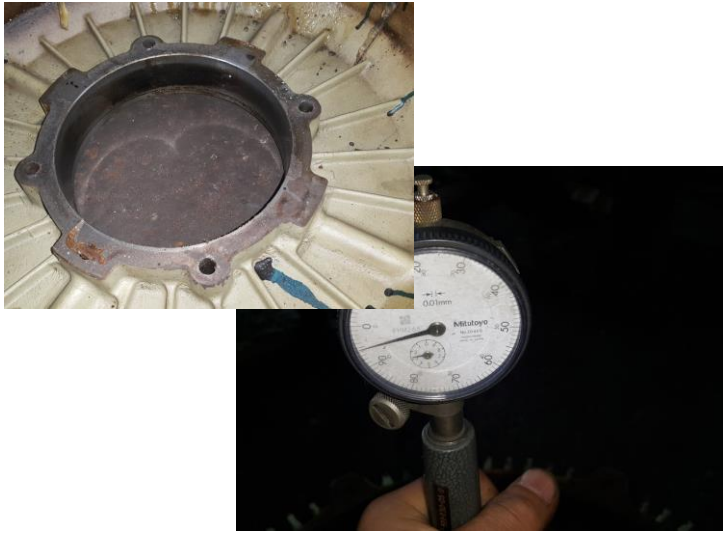
입고검사

반 부하측 HOUSING 검사 5.5/100으로 불량

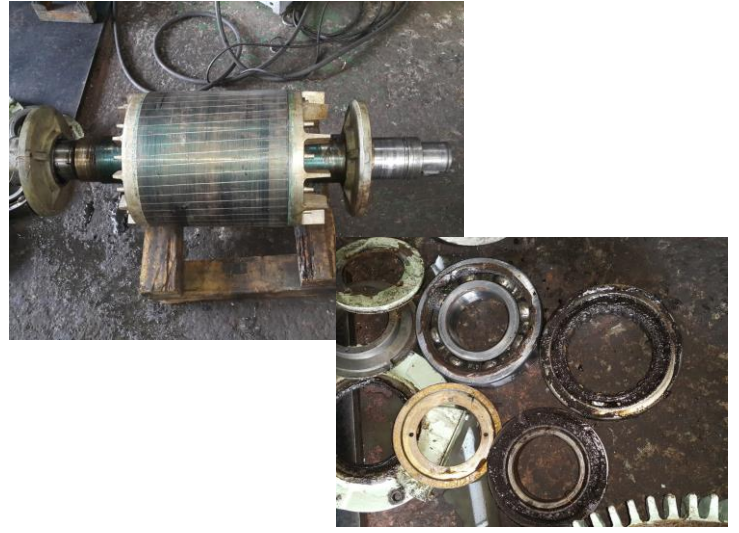
입고검사

ROTOR BEARING 취외

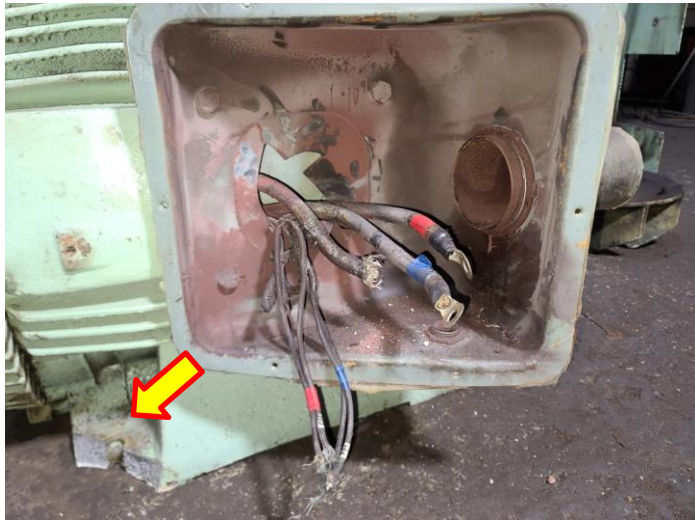
입고검사

고정 BASE 파손

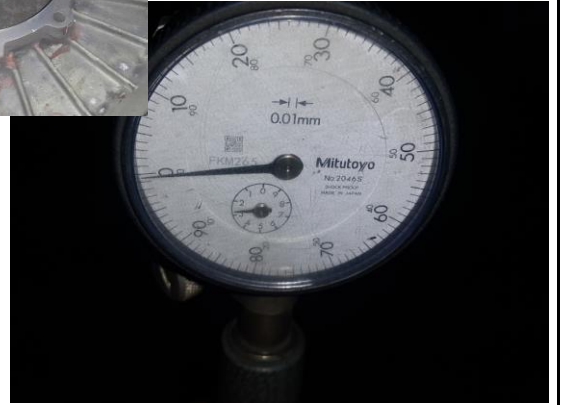
부하측 HOUSING

METALLIZING 연마 후 검사 0/100

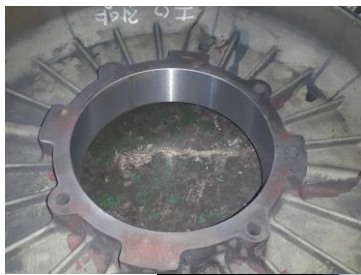
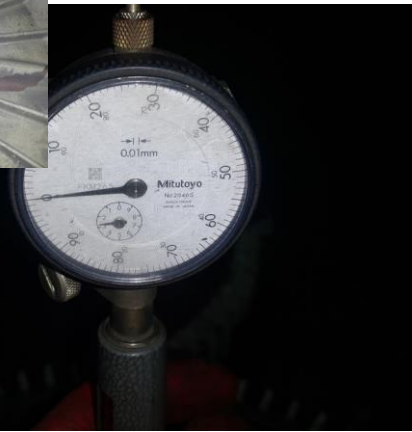
반 부하측 HOUSING

METALLIZING 연마 후 검사 0/100

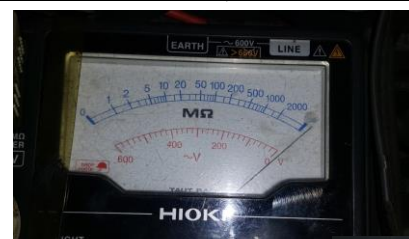
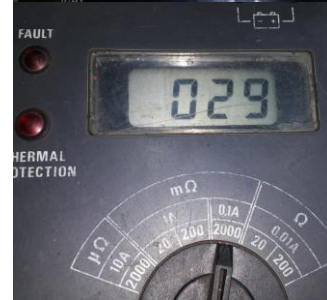
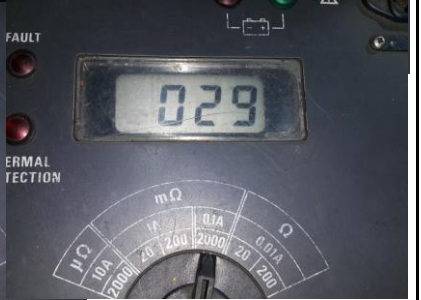
출고검사

절연저항 & 각 상별 권선저항

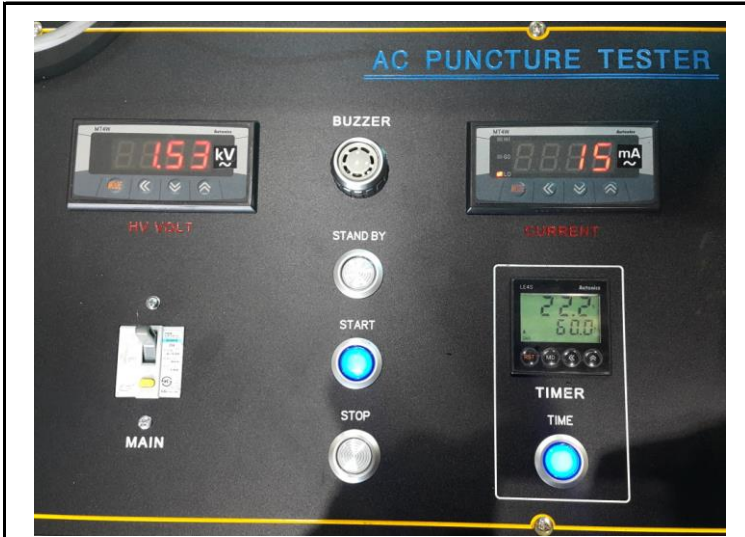
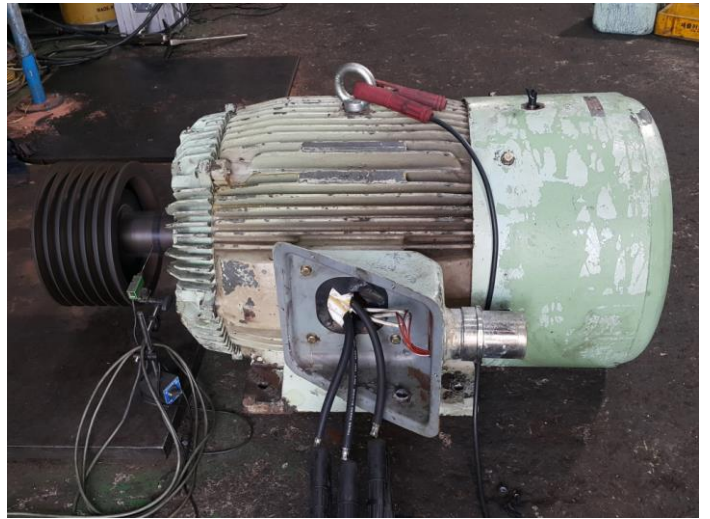
출고검사

절연내력시험

시운전 Test 실시

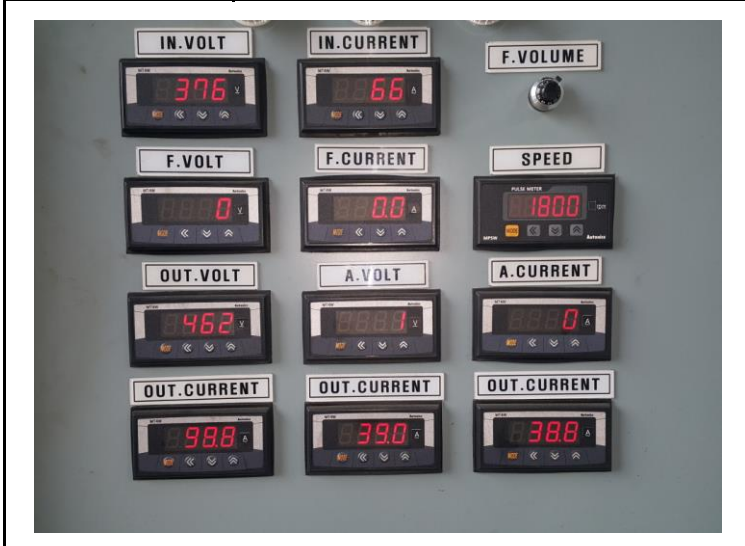
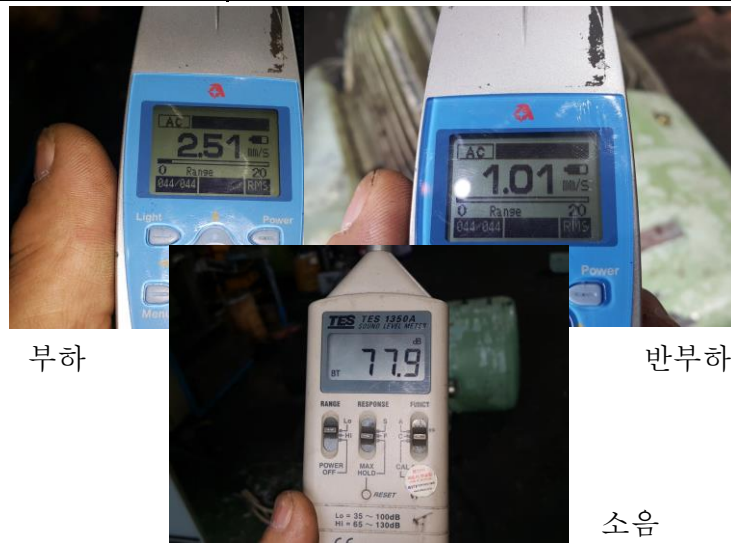
출고검사

시운전 Test 운전 CURRENT

진동 & 소음검사

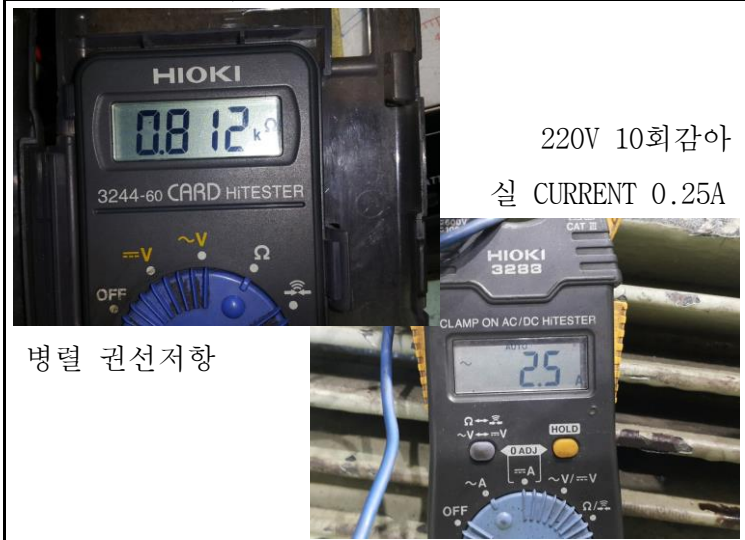
병렬 권선저항

제습 HEATER 검사 병렬일때
