작업결과 보고서

설 비 명 : 취수펌프 Motor 반출정비

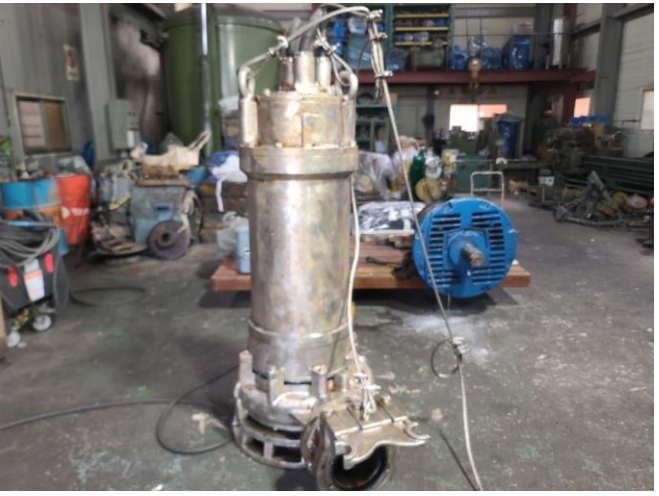
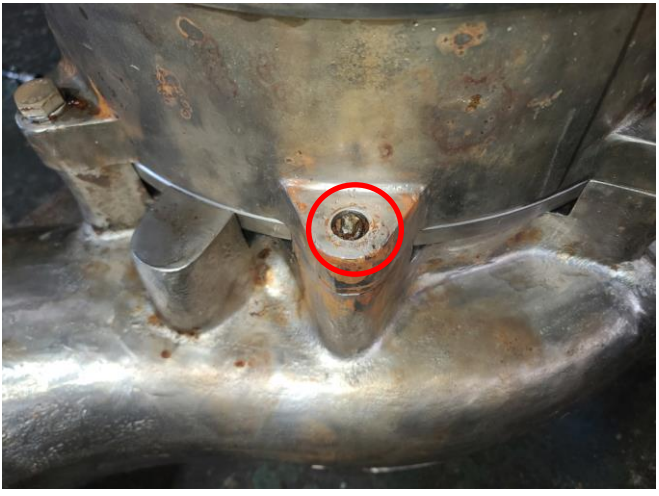
Ass'y.	반출 후	입고검사	절연저항 & 각 상별 권선저항 이상

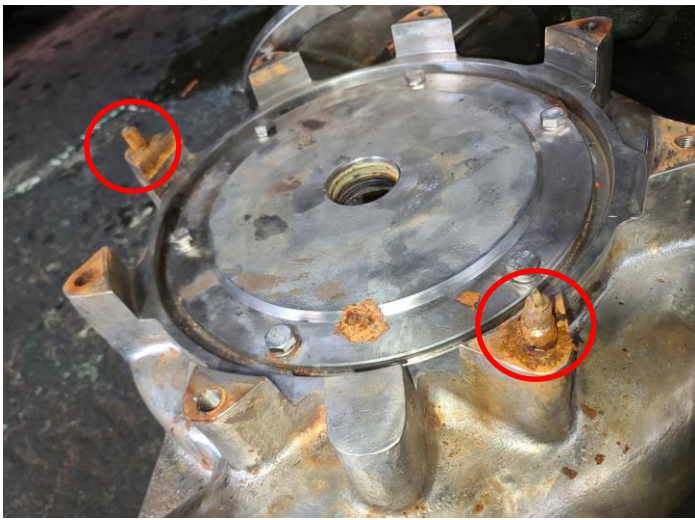
Ass'y	외부 녹 제거 및 세척 후 분해 실시	입고검사	고정 BOLT 2EA이상

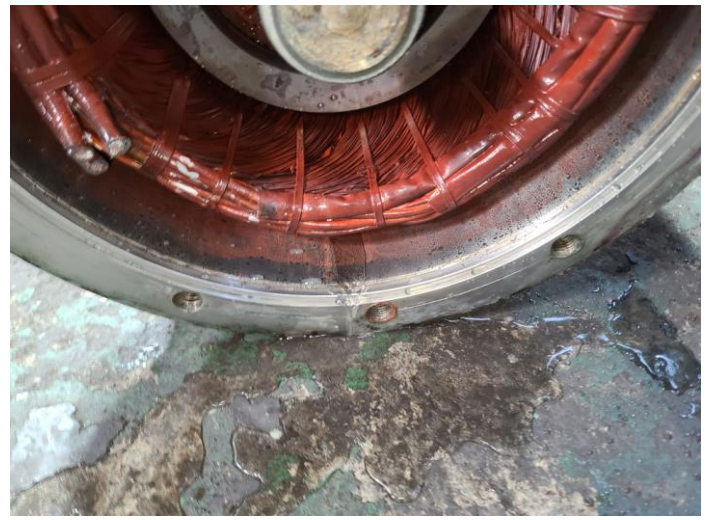
입고검사

고정 BOLT이상

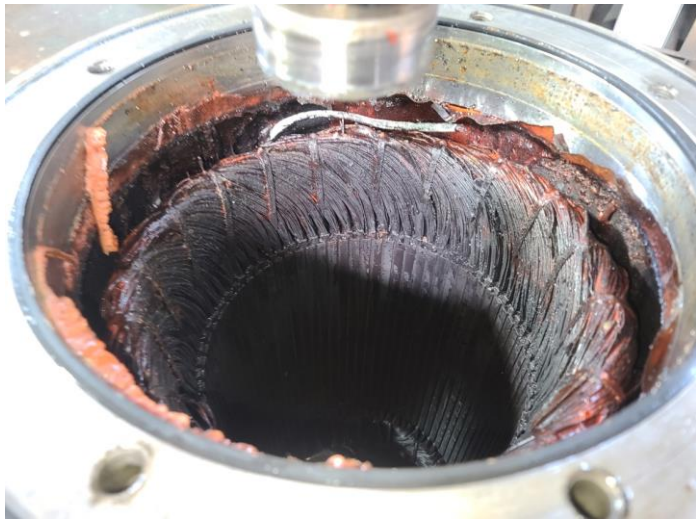
입고검사

MOTOR내부 물 유입

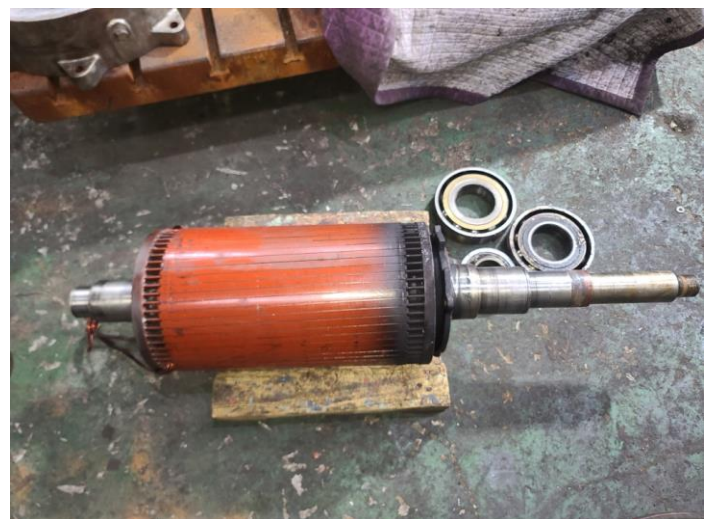
입고검사

권선 소손

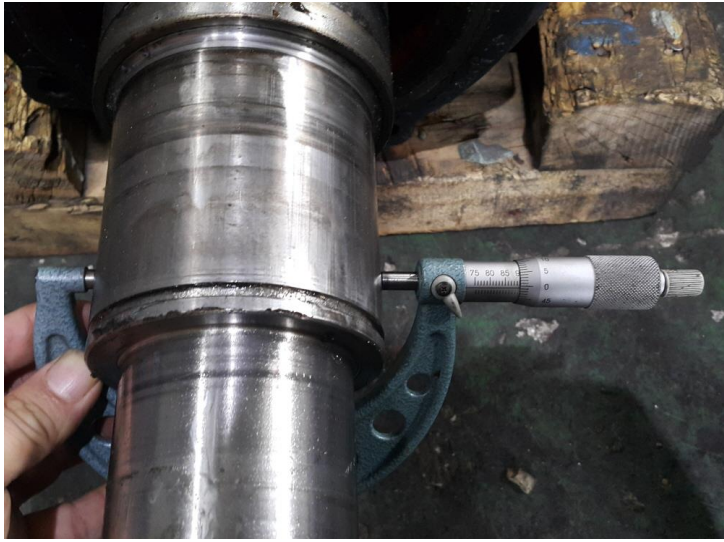
입고검사

소모품 취외

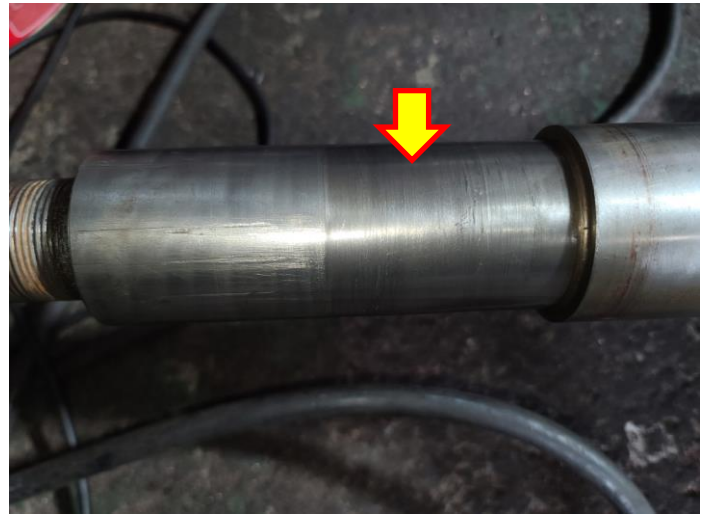
입고검사

부하측 BEARING부 90Φ-1/100으로 불량

부하측

BEARING부 90Φ 1.5/100

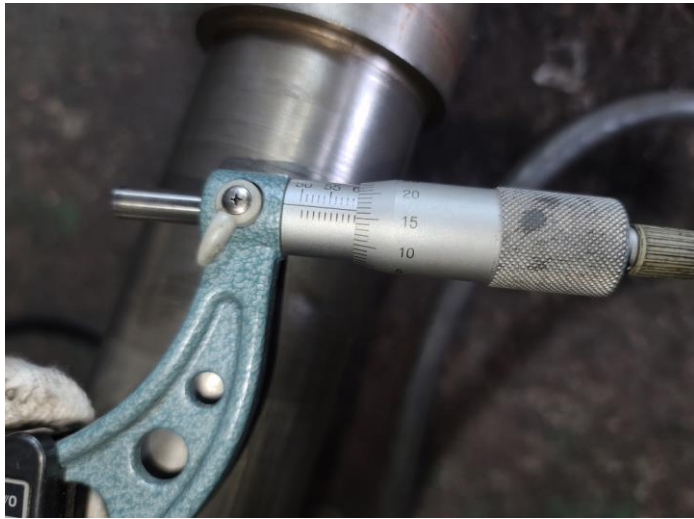
입고검사

IMPELLER & ADAPTOR부 마모

IMPELLER & ADAPTOR부 METALLIZING 연마

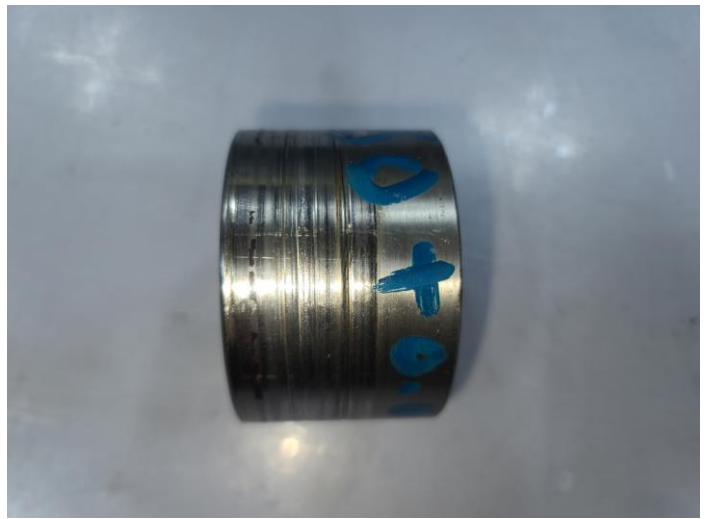
입고검사

IMPELLER 부 검사 60Φ-33/100으로 불량

IMPELLER & ADAPTOR부 검사 60Φ 1/100

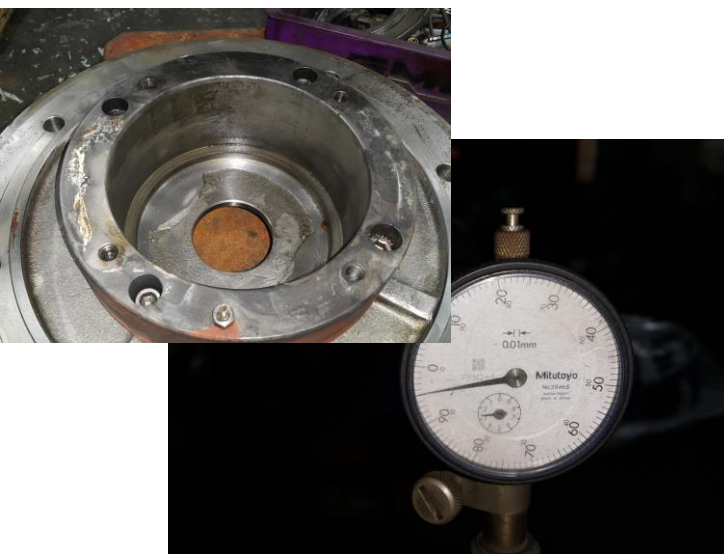
입고검사

SHAFT SEAL부 ADAPTOR 마모

SEAL부 ADAPTOR 교환 70Φ -2/10

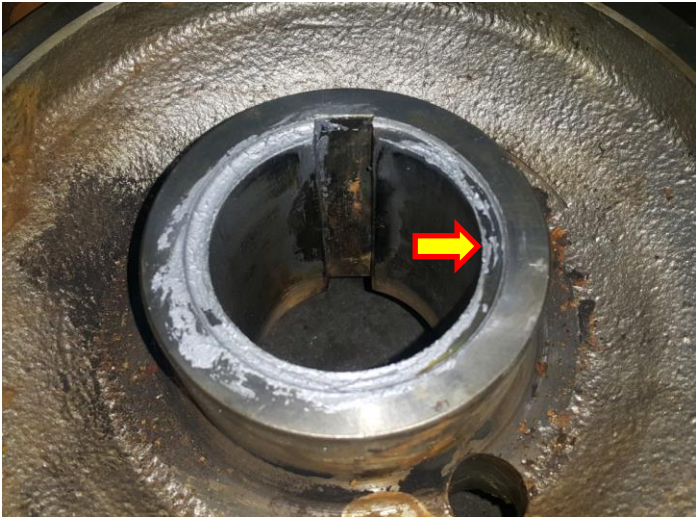
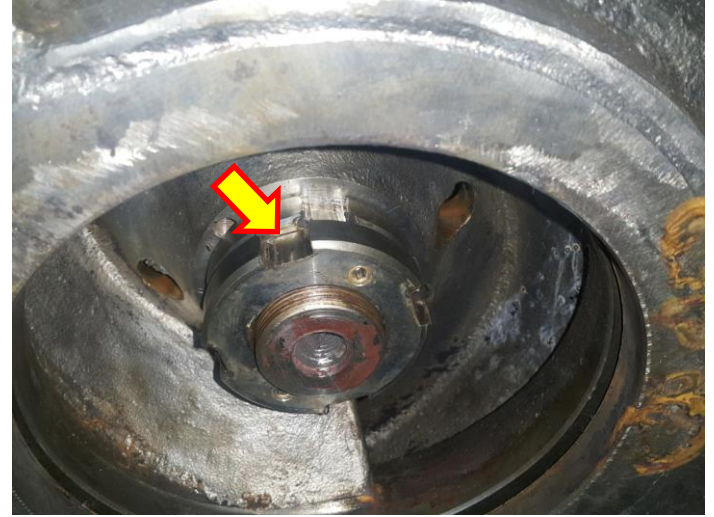
IMPELLER 부

고정ADAPTOR 짧아 조립안됨

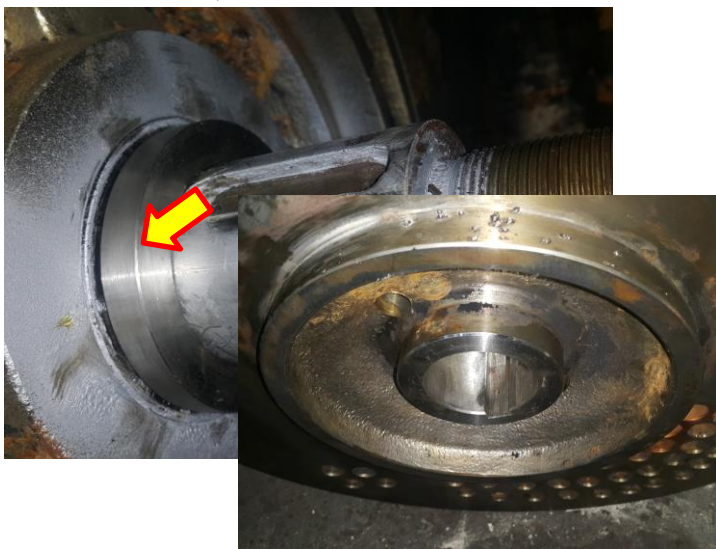
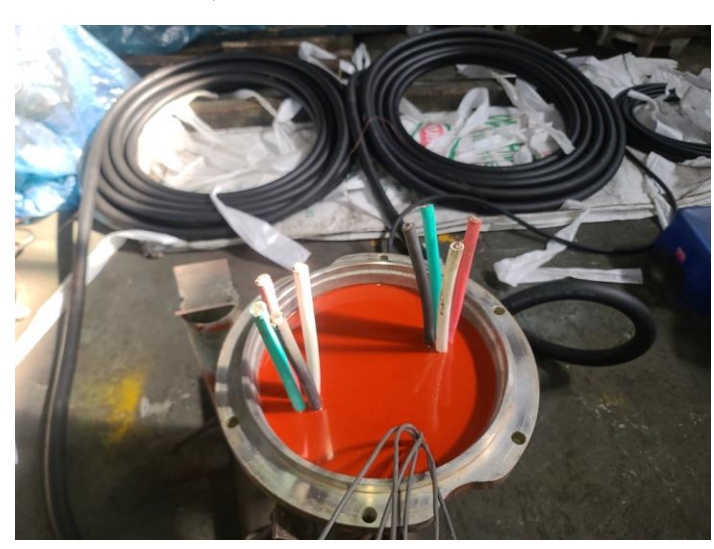
IMPELLER

고정 불량으로 마모

하로 흐르지 못하게 고정만 된 상태 임

보수후 조립실시
