작업공정사진철

공사명: SPINDLE MOTOR 외 6대 예방정비

규격: DC 120KW 360V 380A 1100~3000RPM

REPAIR 내역: 분해 조립 및 불순물 CLEANSING DRYING
INSULATING VARNISH DIPPING DRYING
BALANCING 및 UNBALANCE교정
BLOWER 보수
BEARING 교환
입 출고검사 시운전 TEST 및 COLOR PAINTING

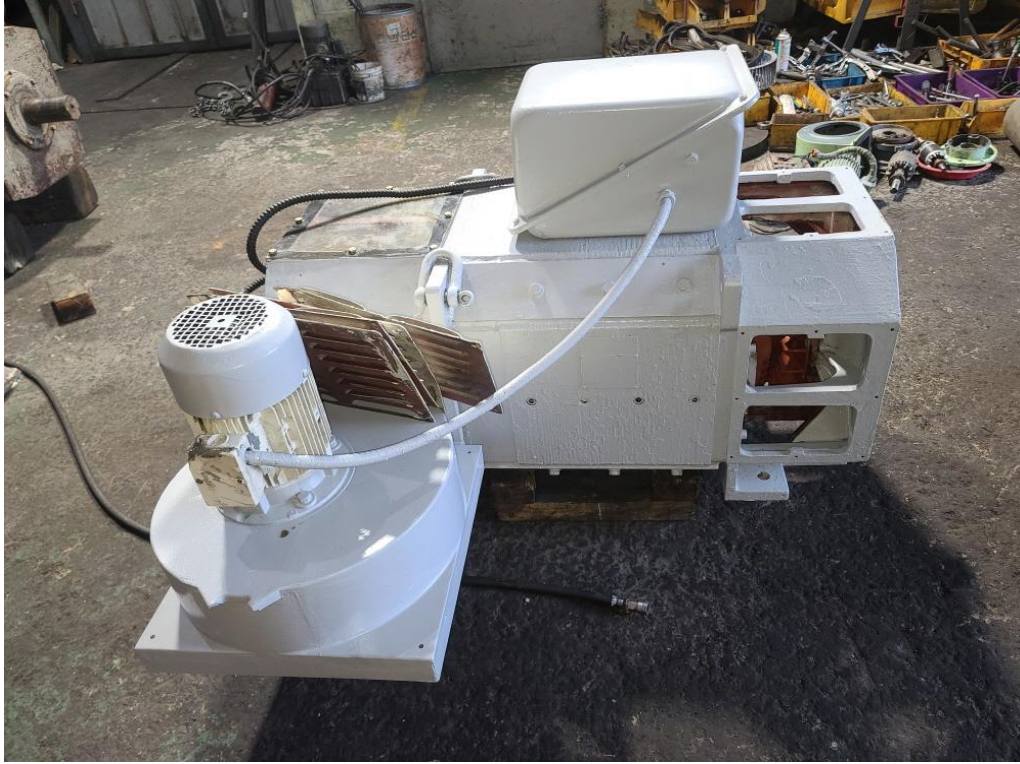
DC MOTOR 120KW 입고검사

Ass'y

분해 전

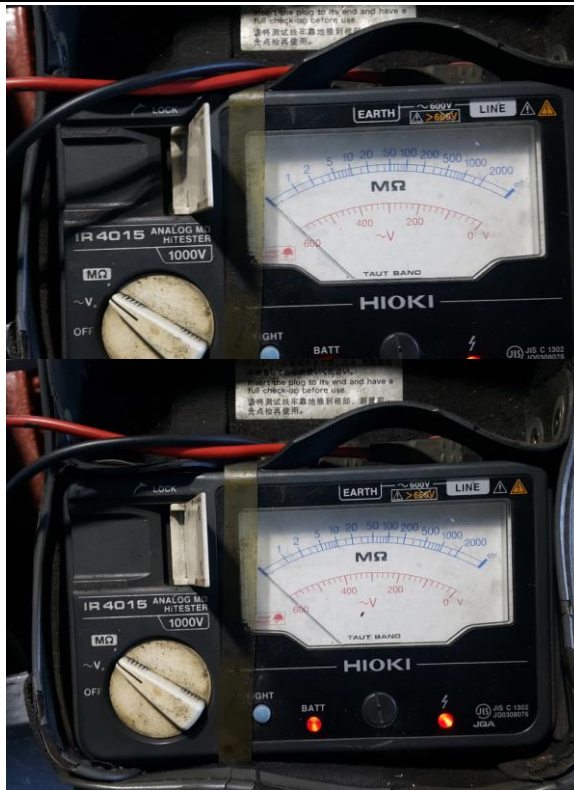
ARMATURE
절연저항

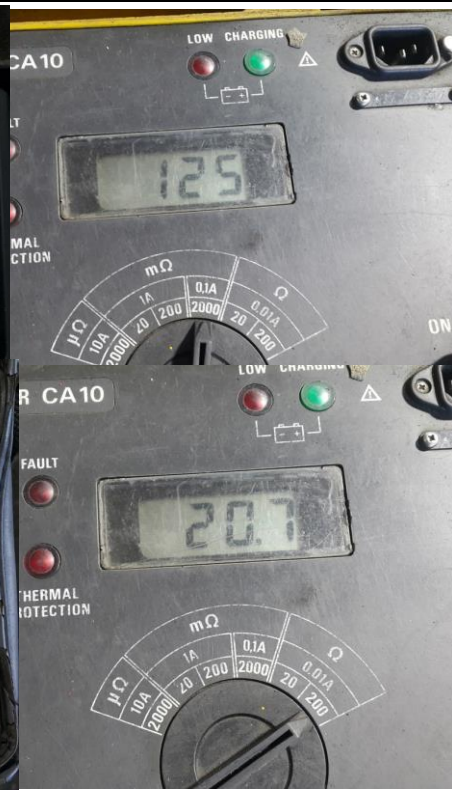
FIELD
절연저항

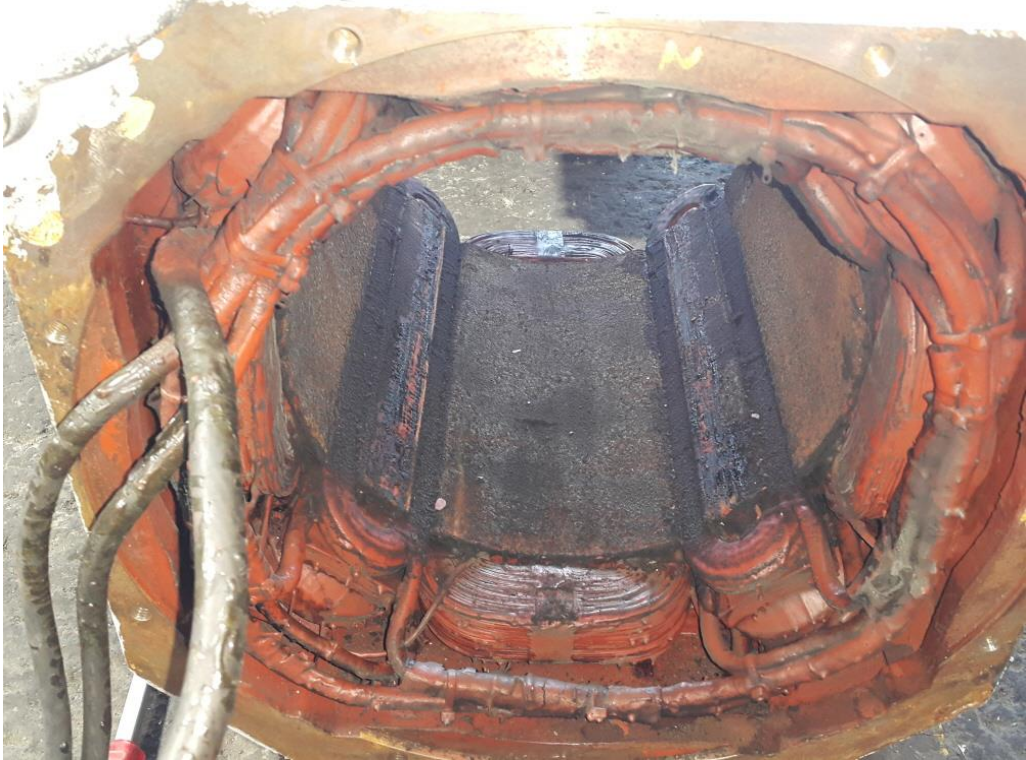
계자 권체	분해 후
작업공정	DC MOTOR 120KW 입고검사

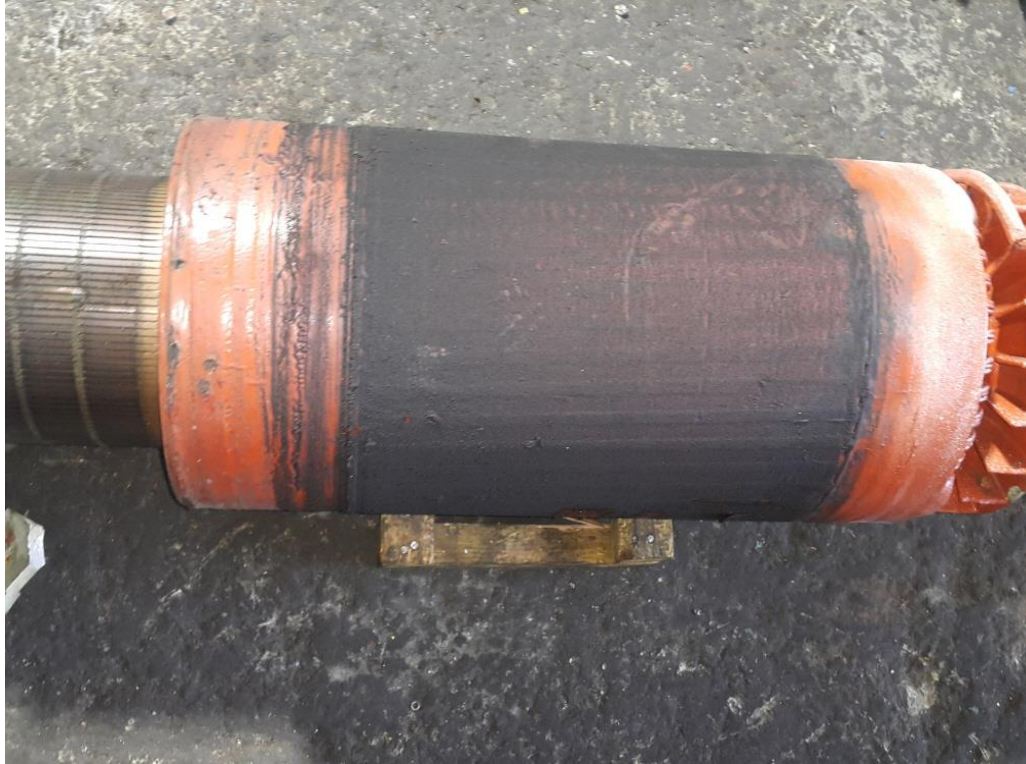
ARMATURE	분해 후

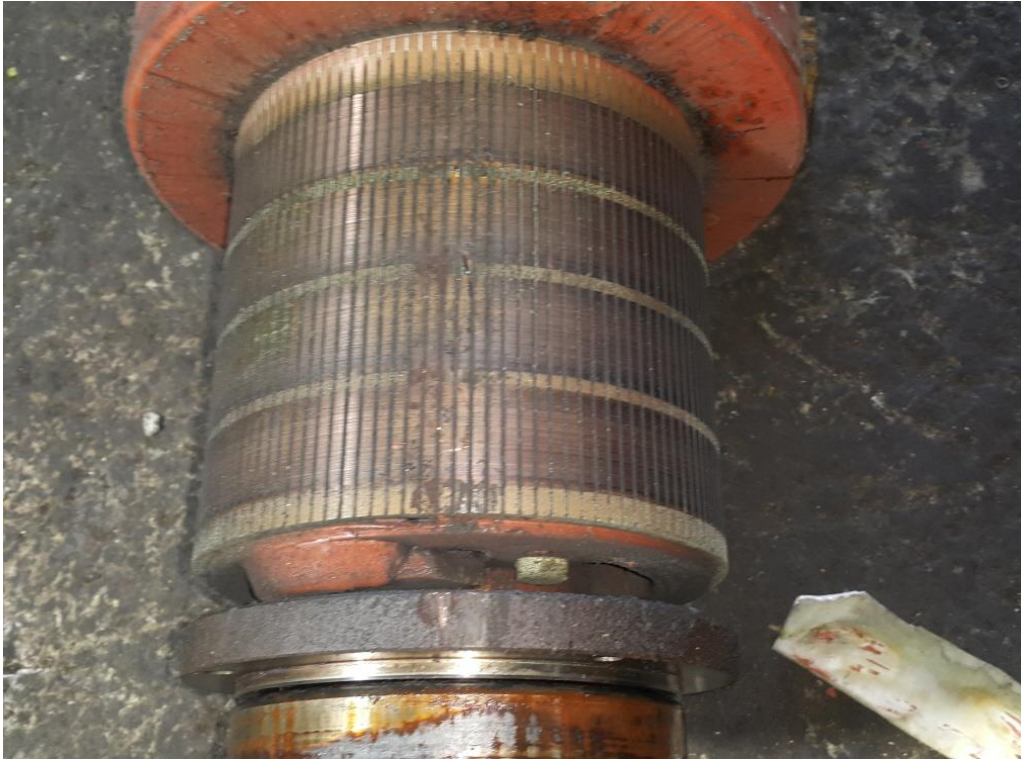
COMMUTATOR	조흔 현상
작업공정	DC MOTOR 120KW 입고검사

COMMUTATOR	동심도 가공 흡파기 및 UNDERCUTTING 조립실시

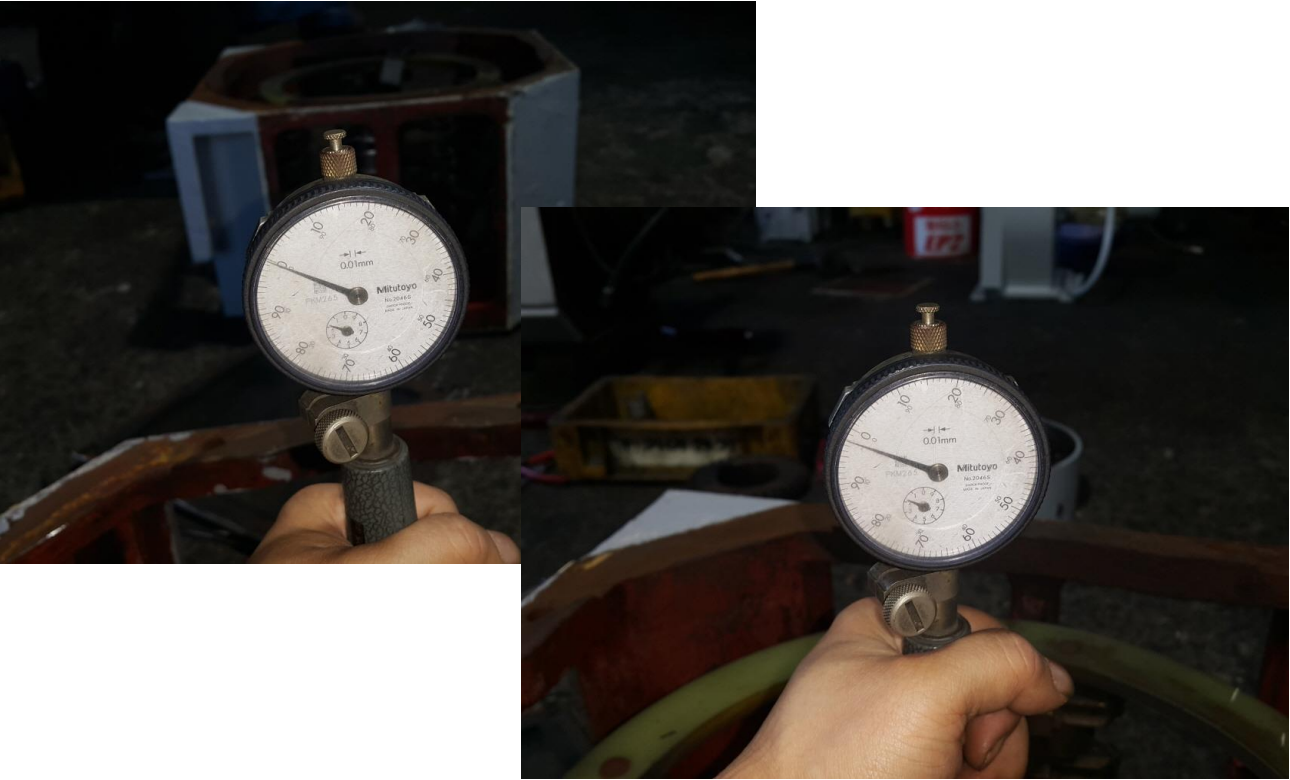
BRACKET	양측 HOUSING 검사 0~2/100로 양호

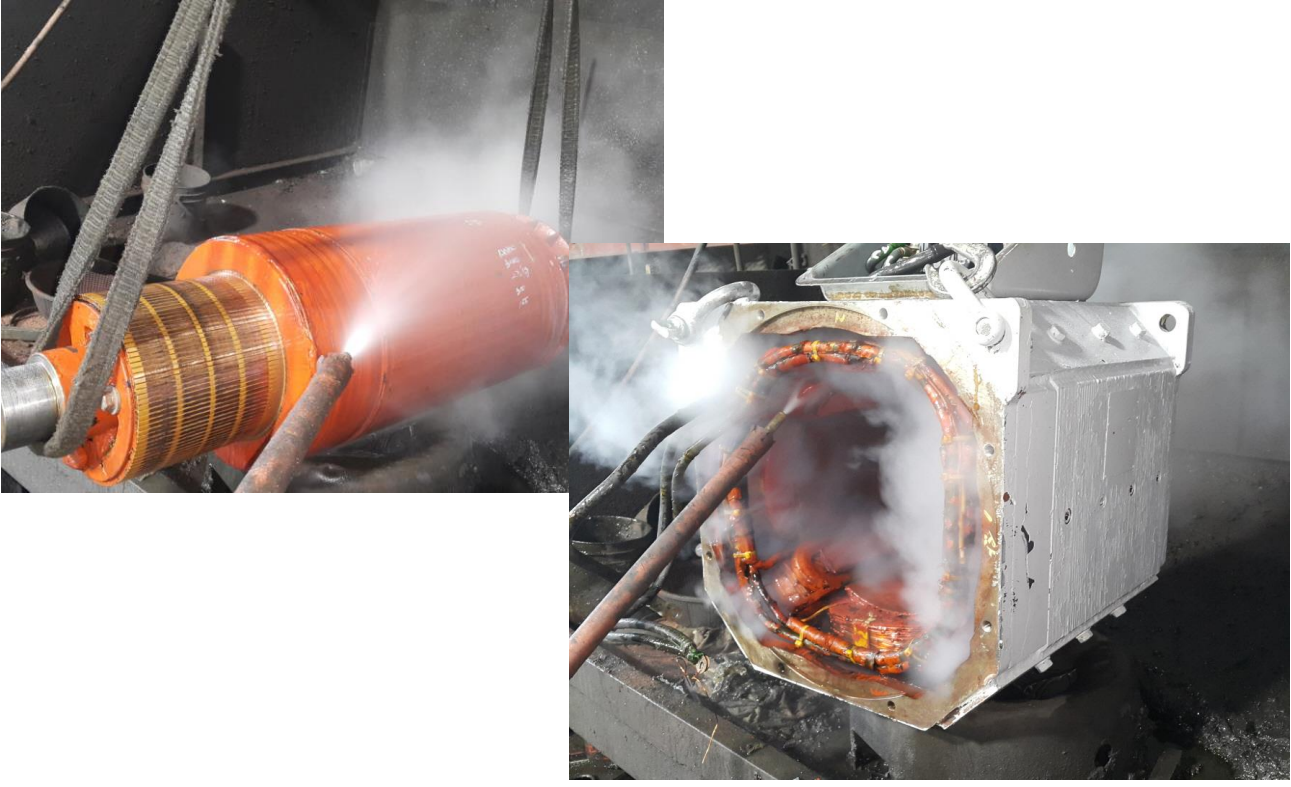
권체	스팀세척 실시
작업공정	DC MOTOR 120KW OVERHAUL

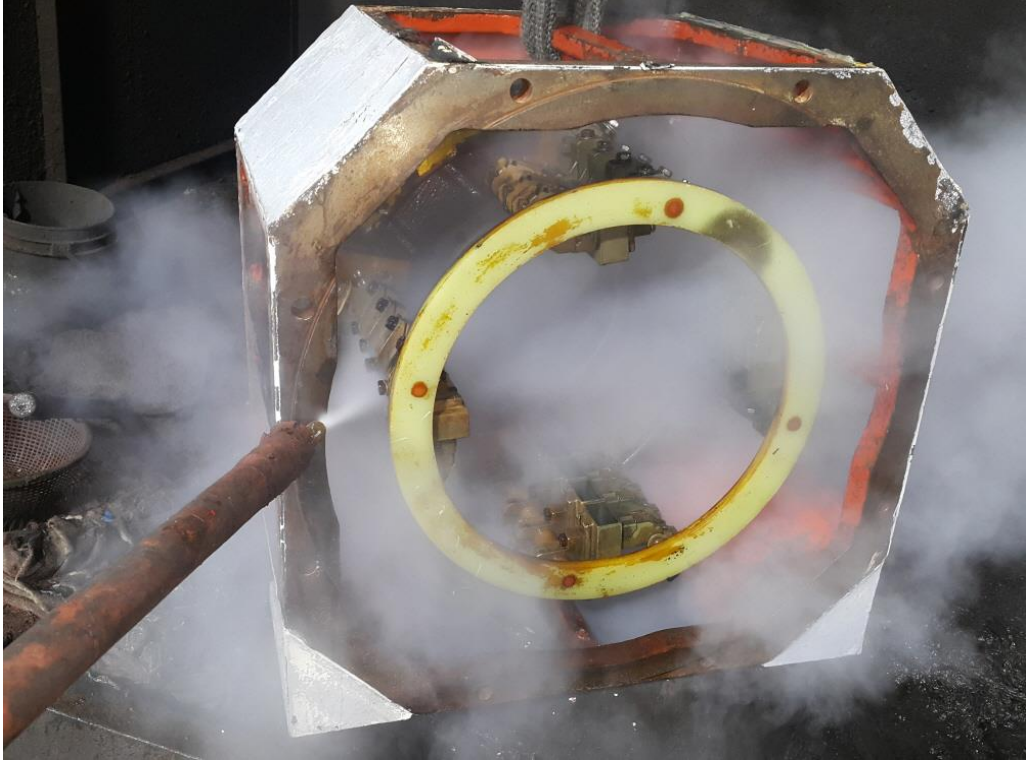
조립 부품	세척 실시

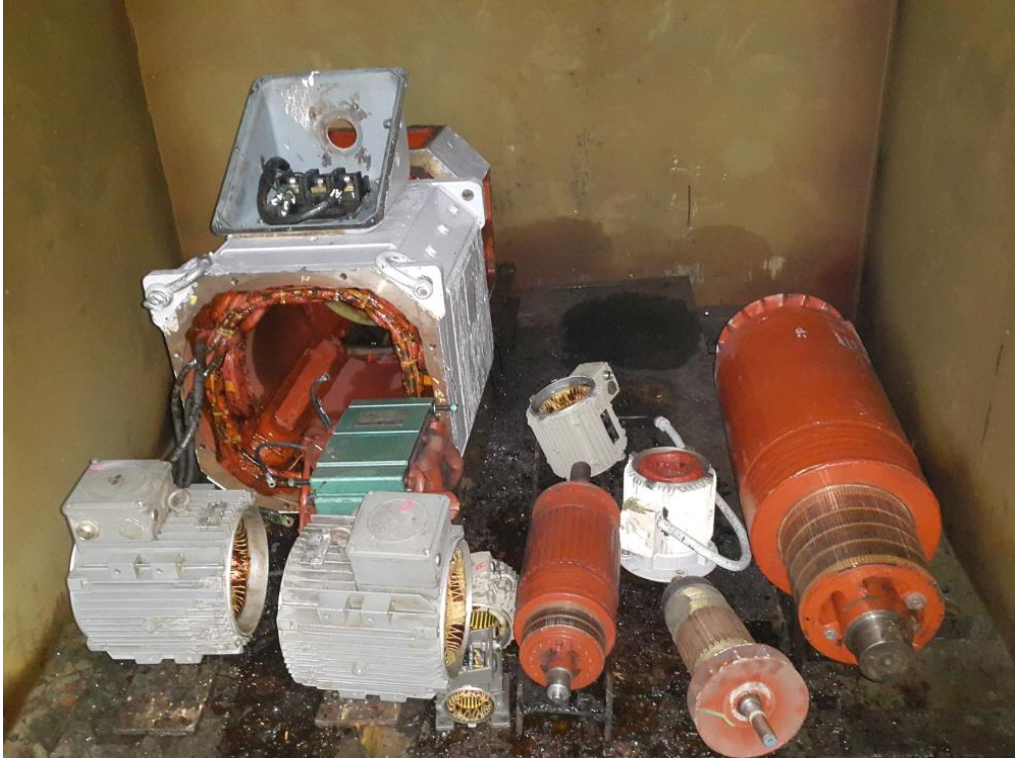
권체

스팀세척 후 건조실시

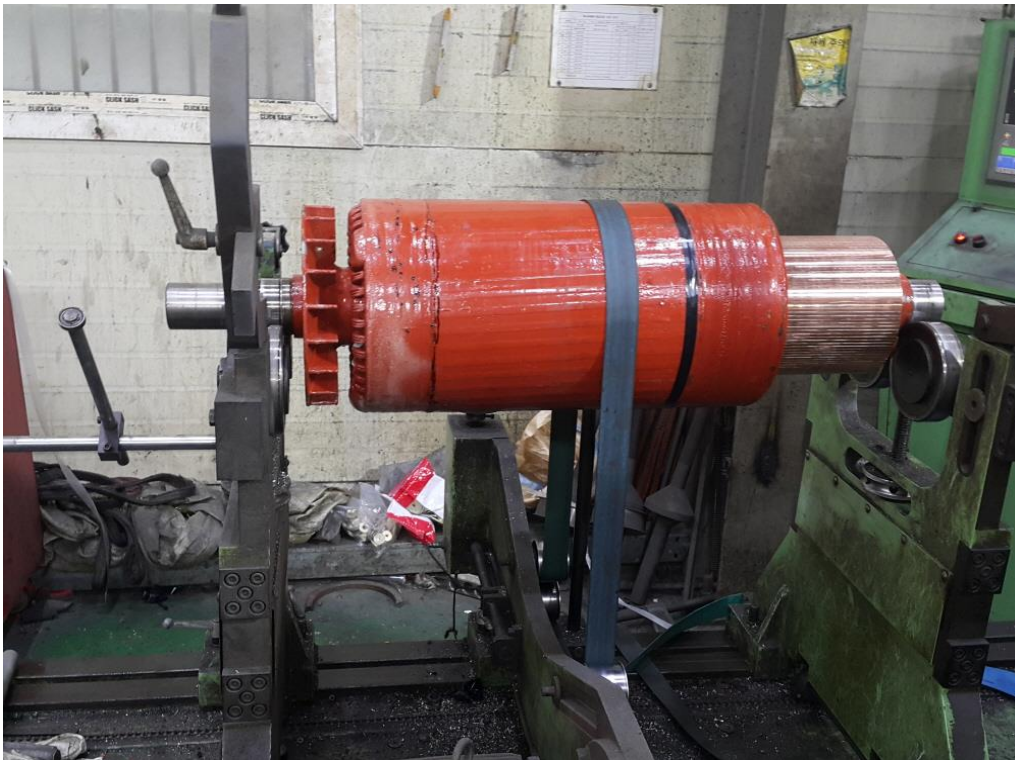
ARMATURE

BALANCING실시 및 교정된 UNBALANCE REPORT참조

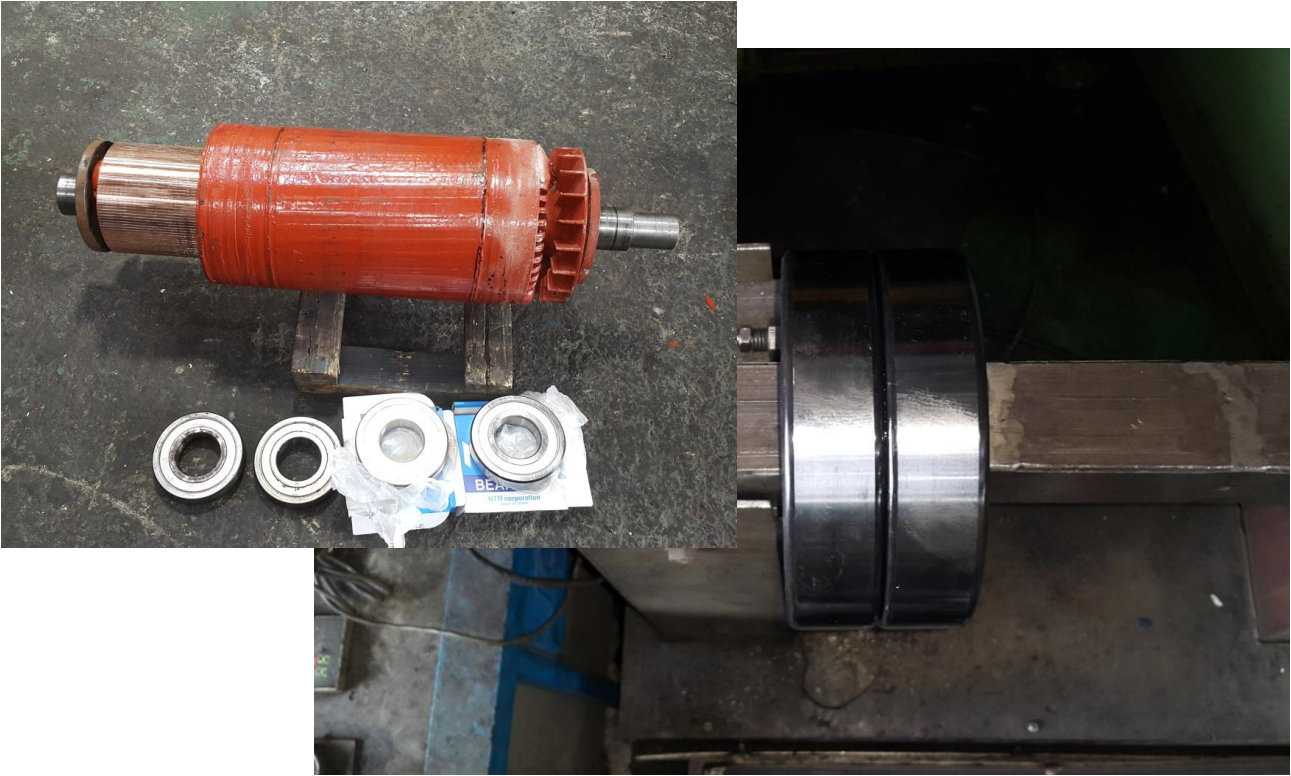
ARMATURE	BEARING 예열 실시
작업공정	DC MOTOR 120KW OVERHAUL

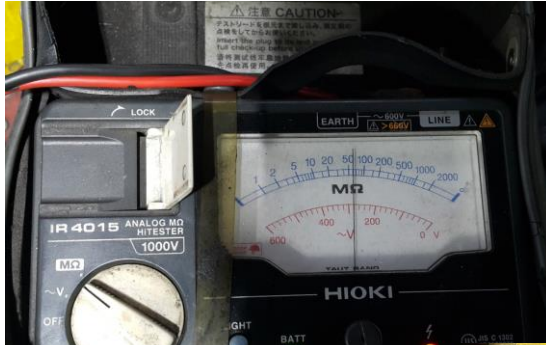
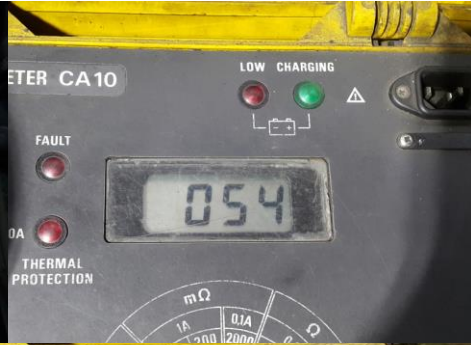
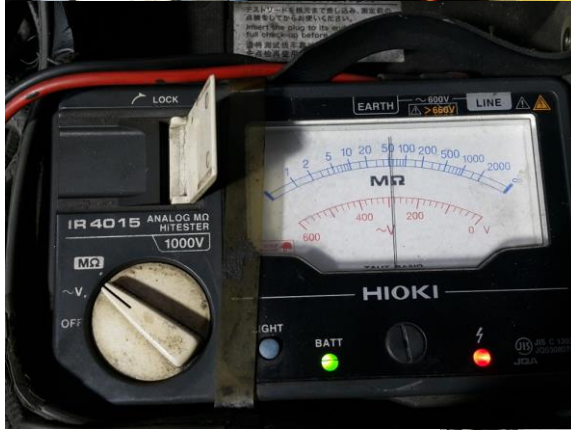
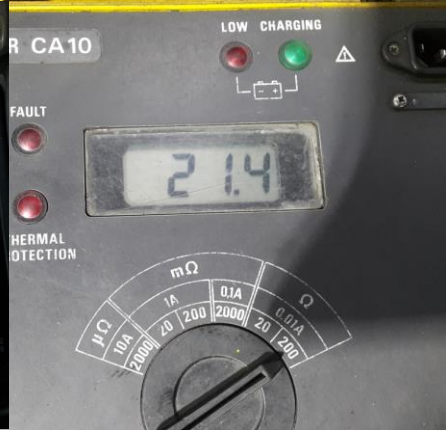
ARMATURE
절연저항

ARMATURE
권선저항

FIELD
절연저항

FIELD
권선저항

출고검사

절연저항 & 권선저항

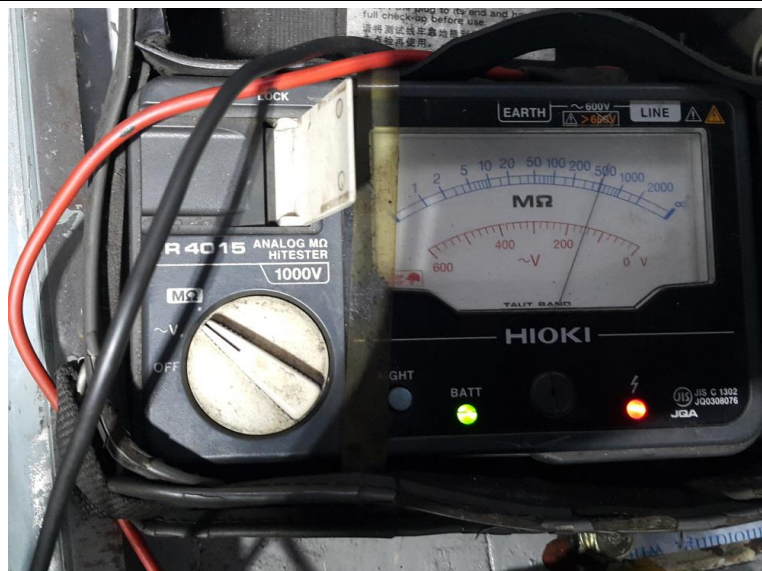
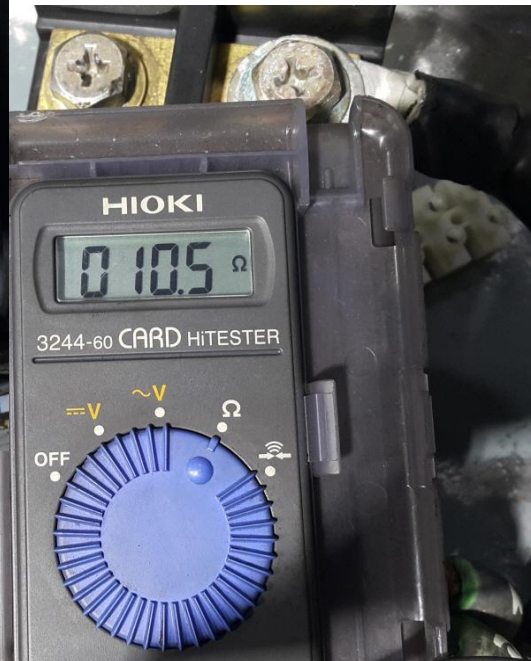
출고검사

TACHO GENERATOR 절연저항 & 권선저항

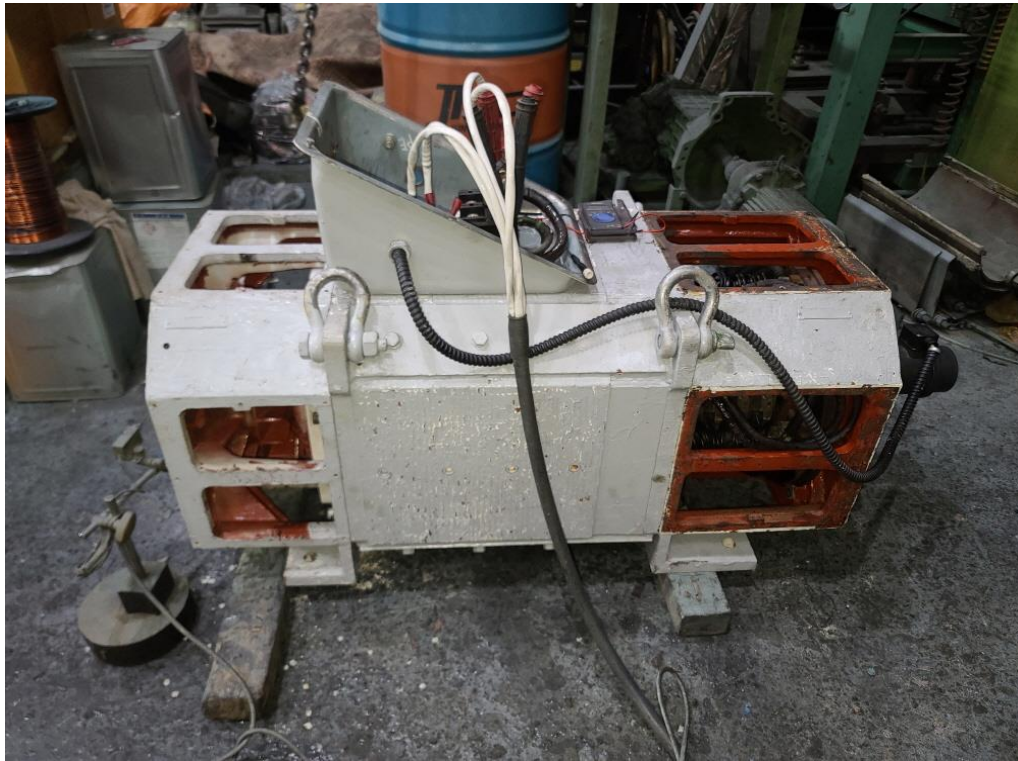
출고검사

시운전 TEST 실시

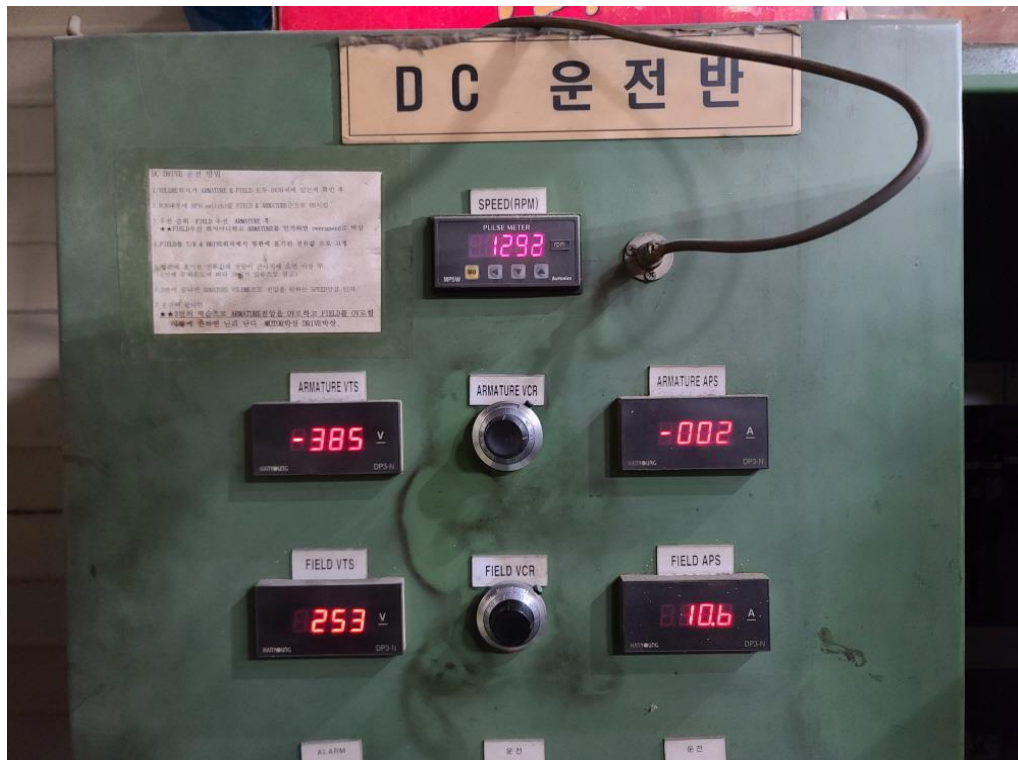
출고검사

시운전 TEST 실시 룬전 CURRENT

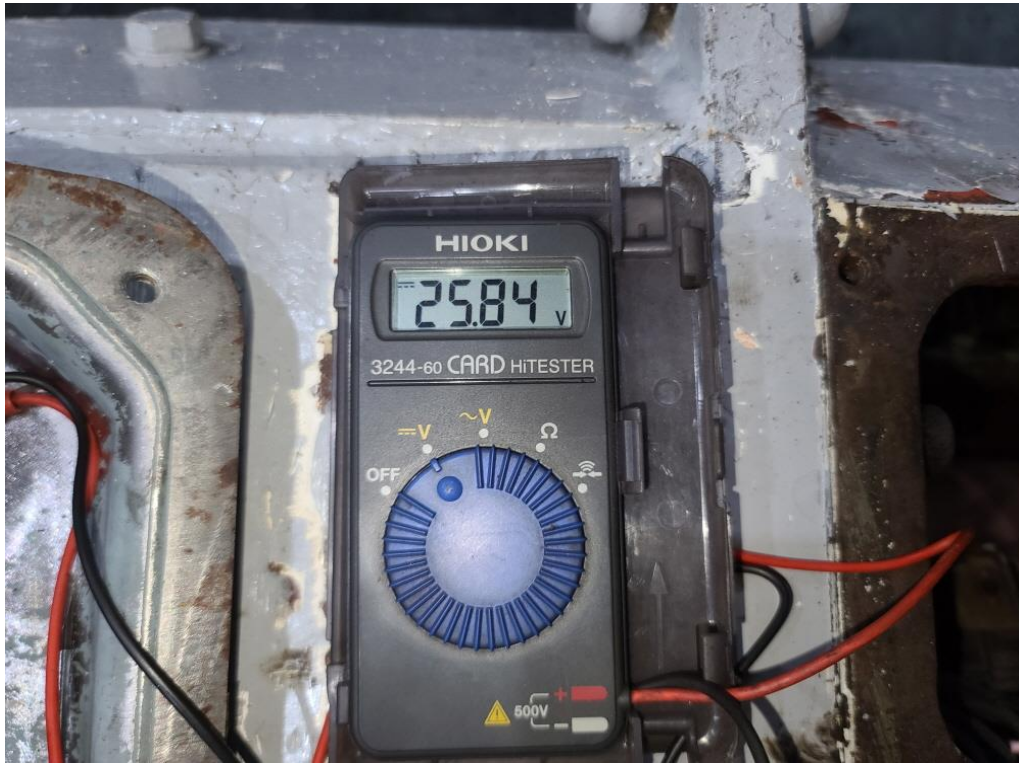
출고검사

1292RPM일때 TACHO GENERATOR 출력 전압

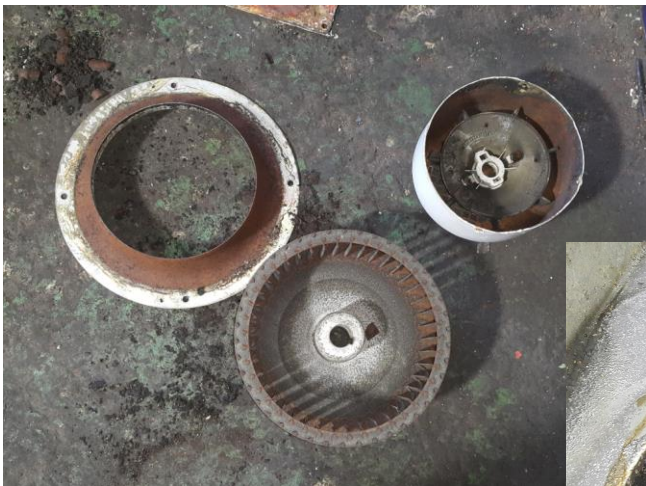
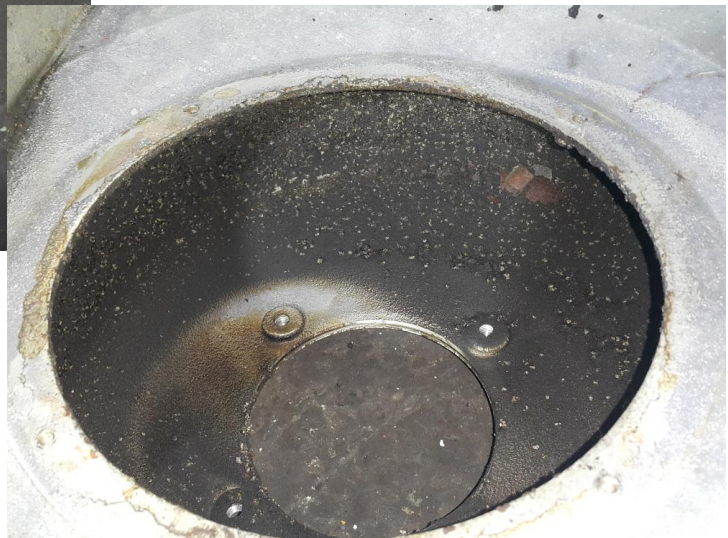
BLOWER

분해 실시

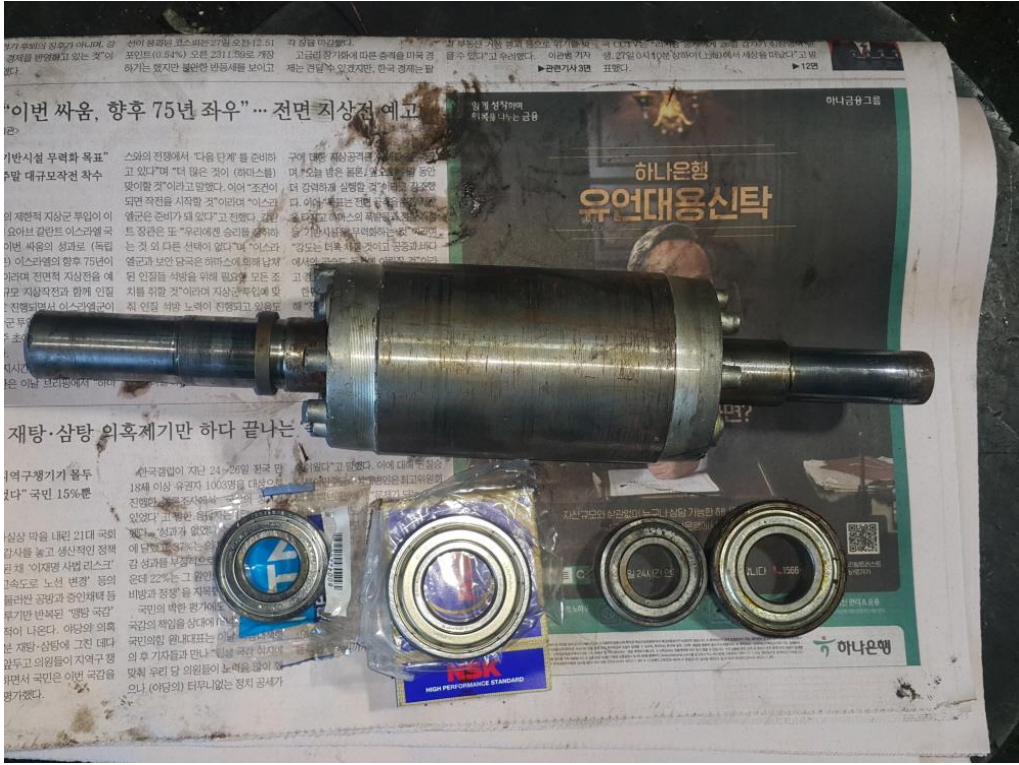
BLOWER

BEARING 교환

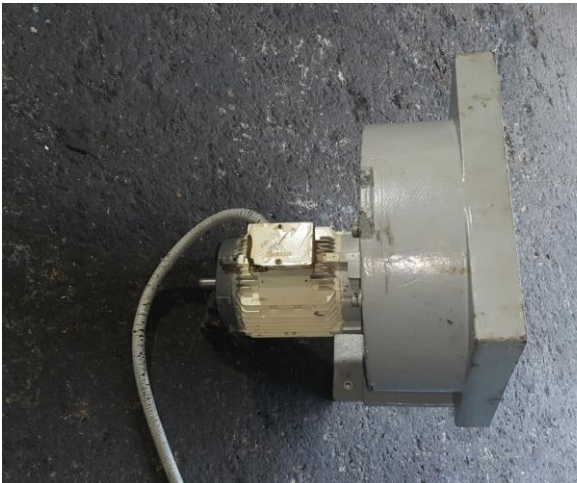
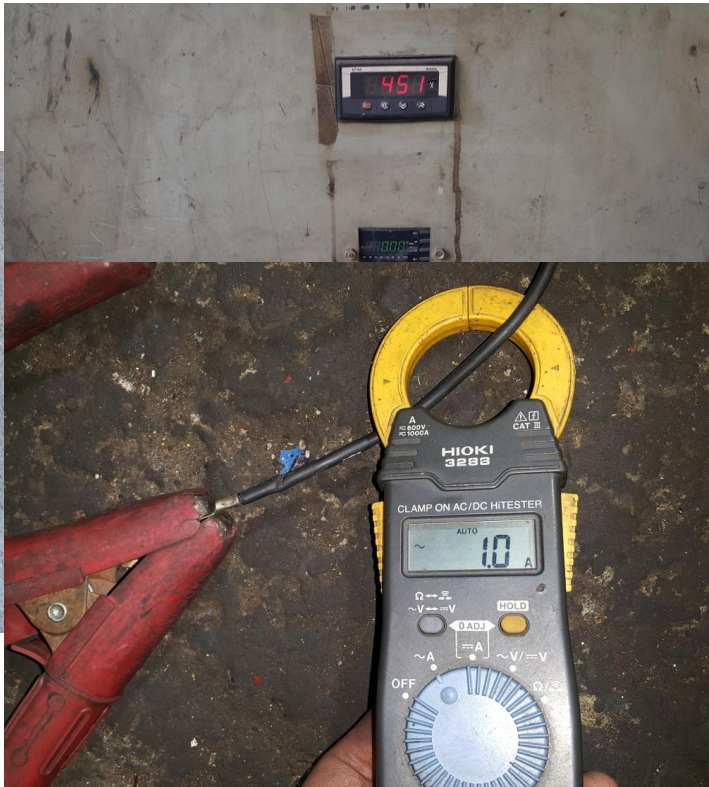
BLOWER

시운전 TEST 실시

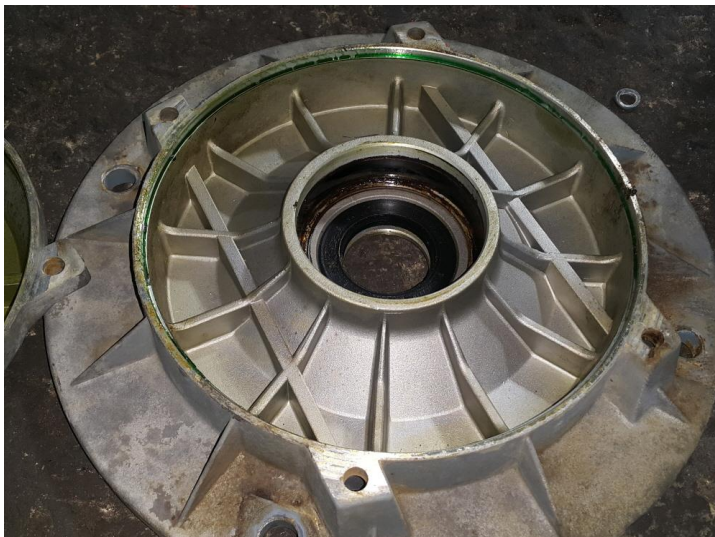
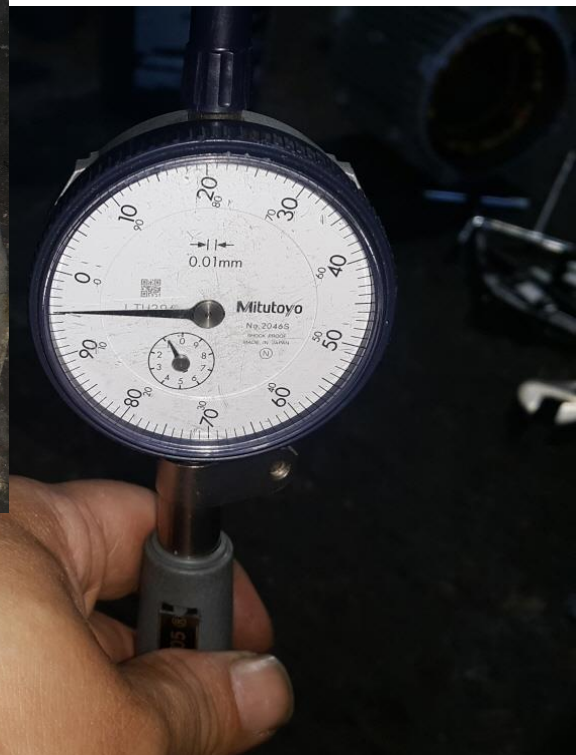
BRACKET

10HP용 부하측 HOUSING 검사 5/100로 불량

10HP용 부하측 HOUSING 보수 후 검사 0/100

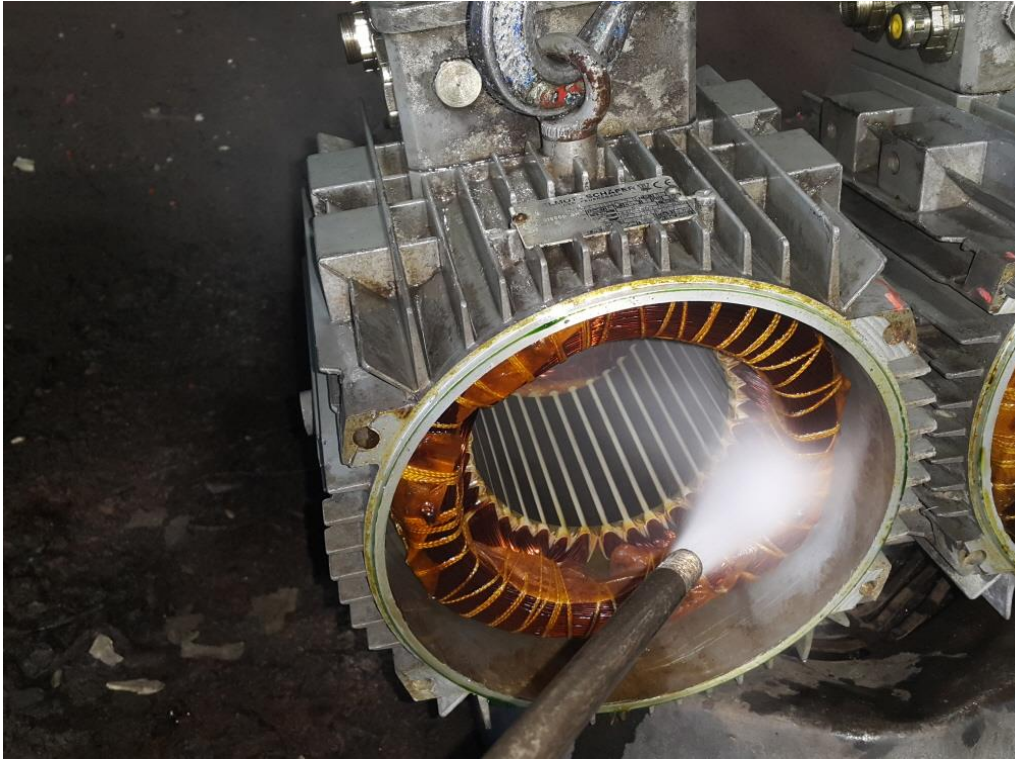
권체

세척 실시

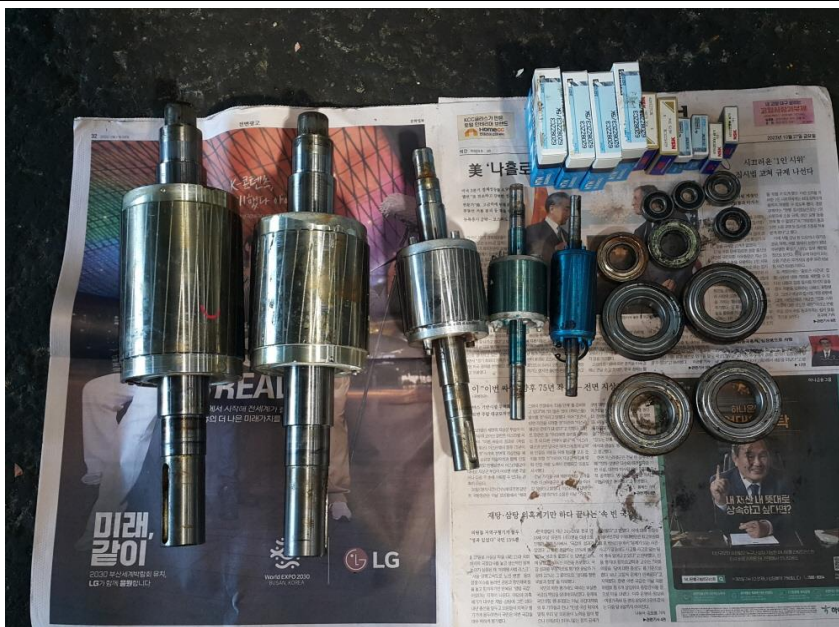
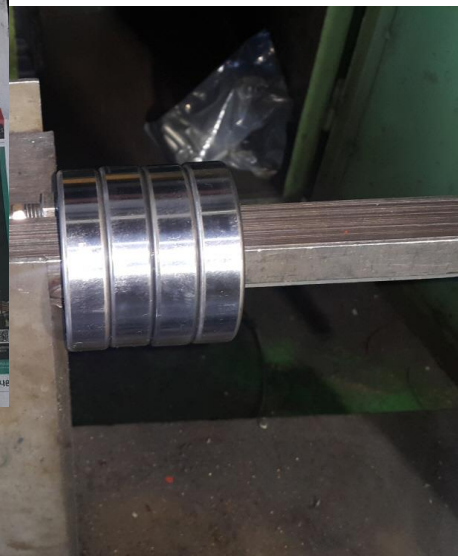
ROTOR

BEARONG예열 교환 실시

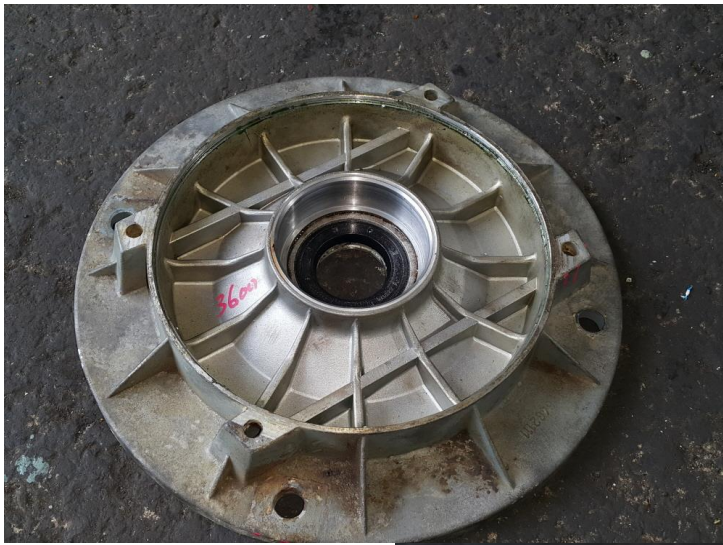
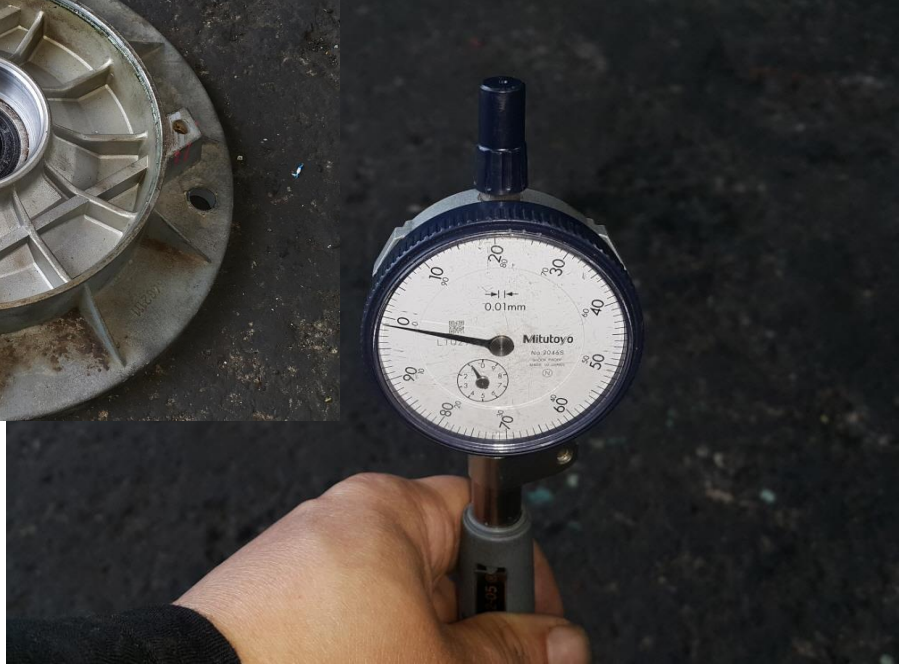
BRACKET

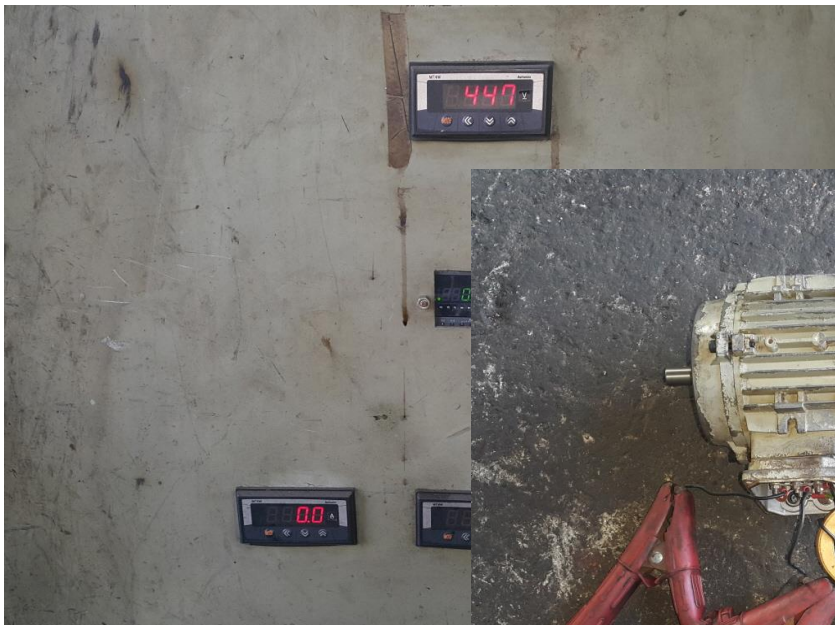
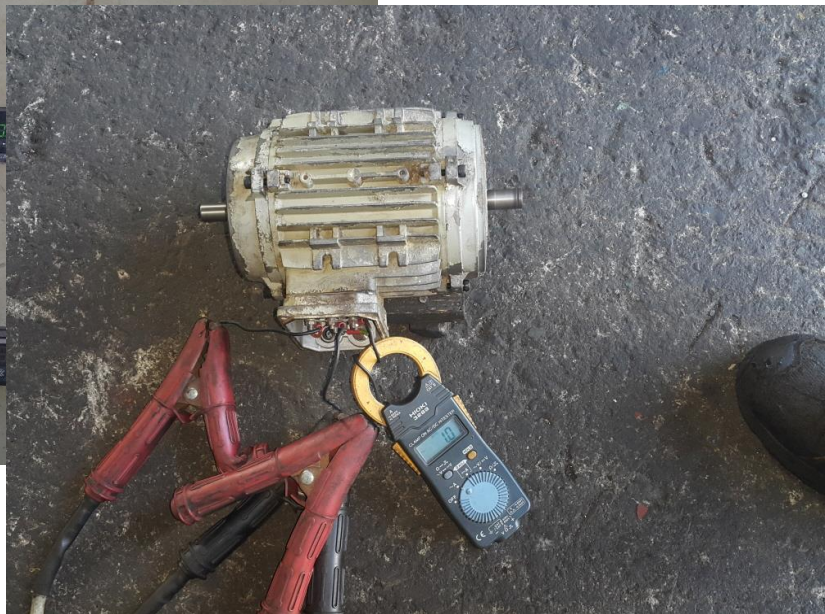
출고검사

1HP 시운전 TEST실시
