# 작업공정사진철

공사명: 불량부품 복원 및 MOTOR OVERHAUL

규격: AC MOTOR 250HP 380V 4P 50Hz

REPAIR 내역: 분해 조립 및 조립부품 불순물 CLEANSING  
INSULATING VARNISH DIPPING DRYING  
양측 HOUSING BUSHING작업  
부하측 SHAFT V-BELT PULLEY부 복원  
BALANCING 및 UNBALANCE교정  
V-BELT PULLEY 제작  
BEARING 교환  
입 출고검사 시운전 TEST 및 COLOR PAINTING

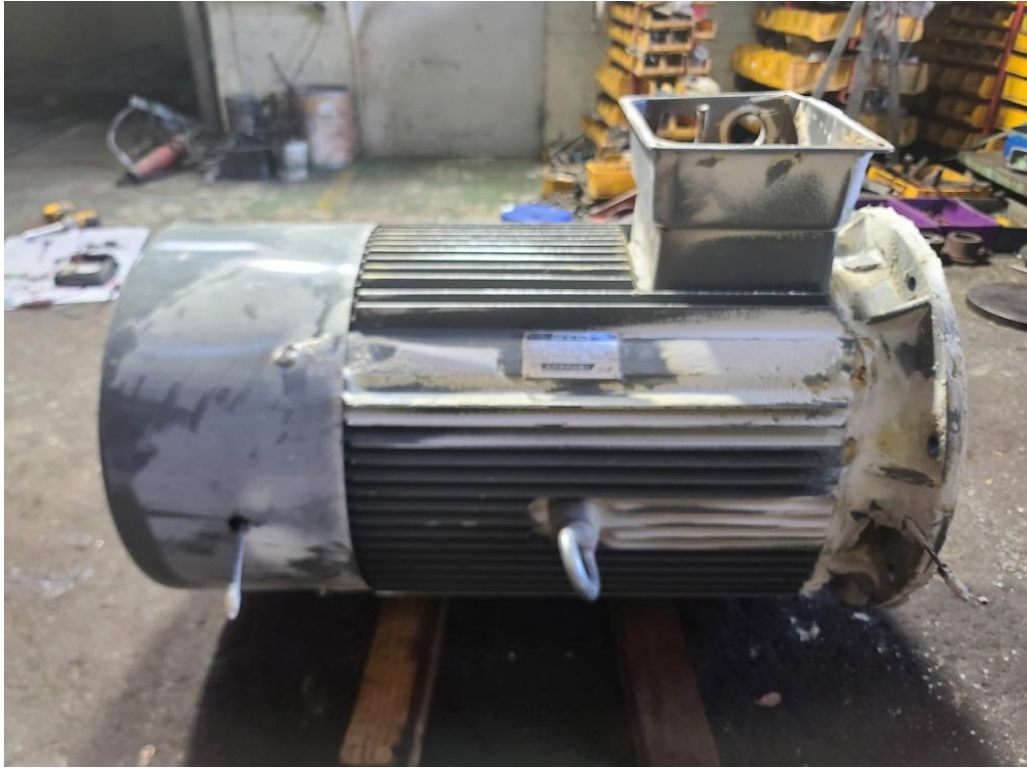
Ass'y

분해 전

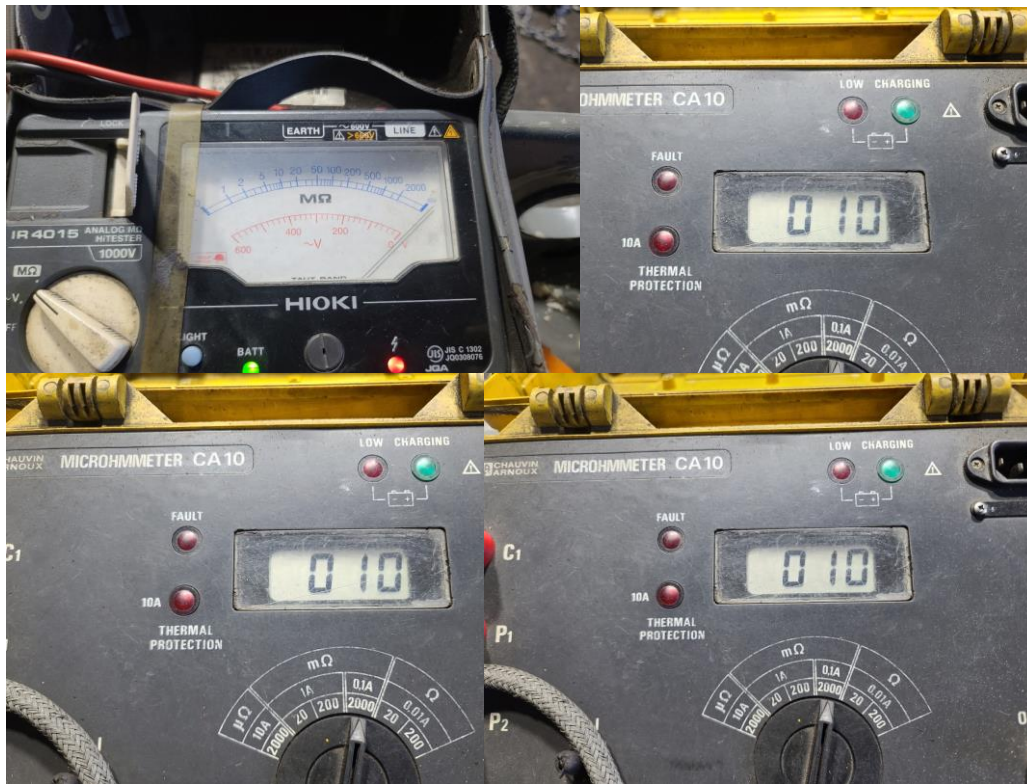
분해 실시

절연저항 & 각 상별 권선저항 양호

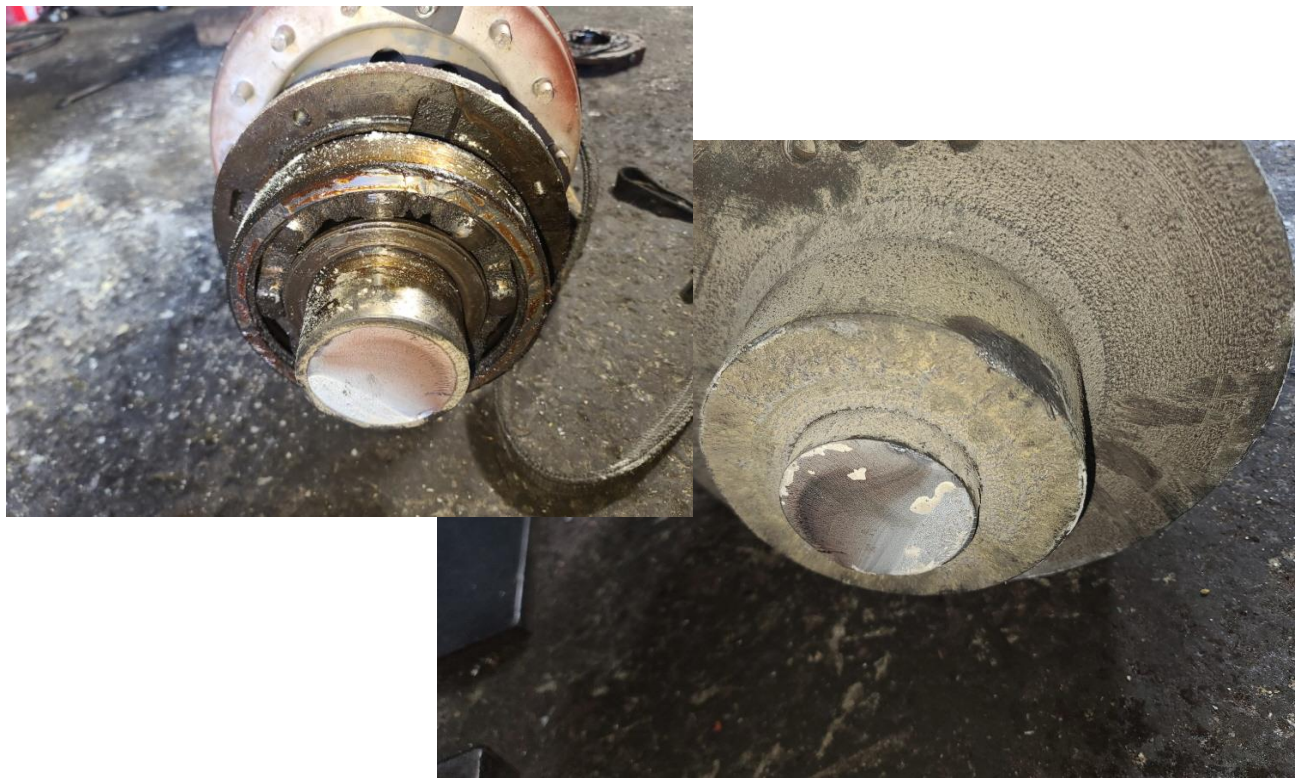
부하측	SHAFT V-BELT PULLEY부 파손
-----	-------------------------

기존 SHAFT V-BELT PULLEY부  $\Phi 80$ 에서  $\Phi 90$ 으로 개선가능

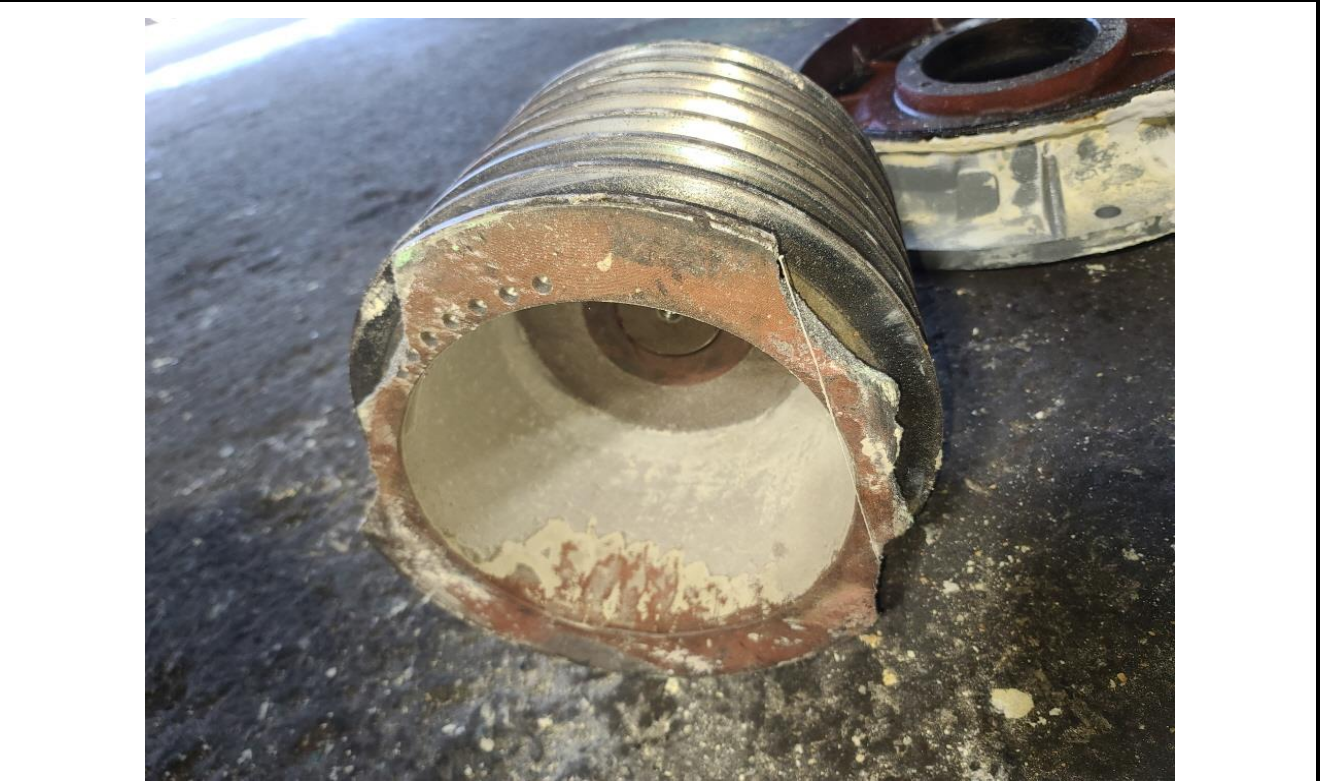
부하측	V-BELT PULLEY파손 제작
-----	--------------------

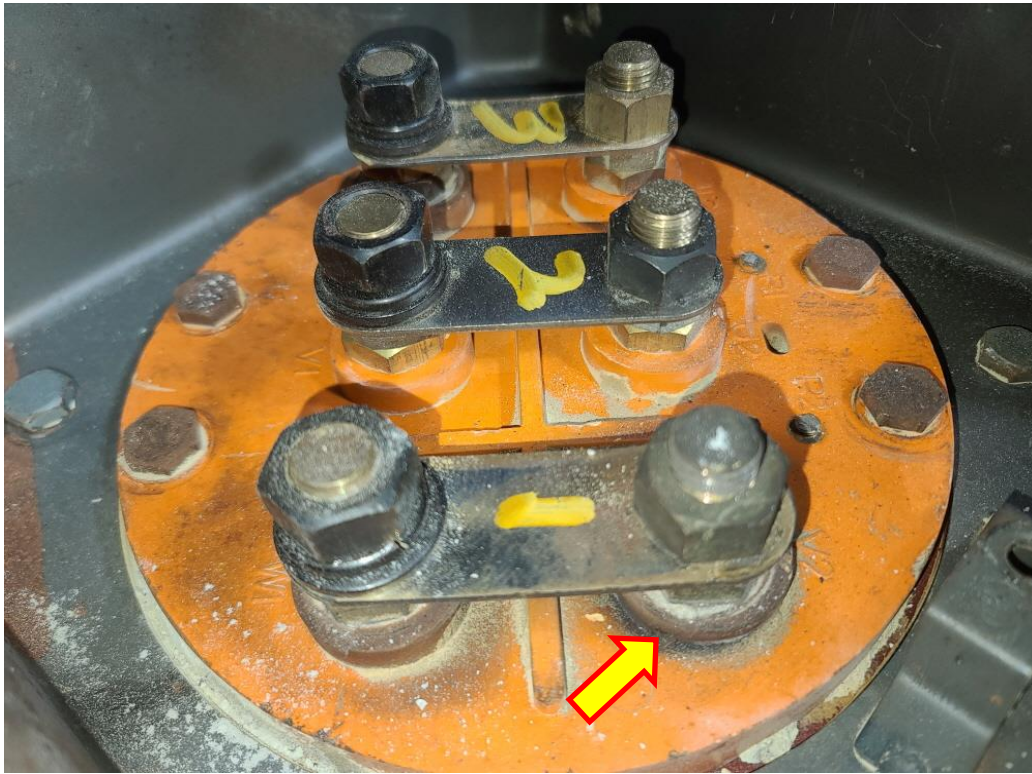
POWER BLOCK

연결부의 발열이 있었던 것으로 짐작 됨

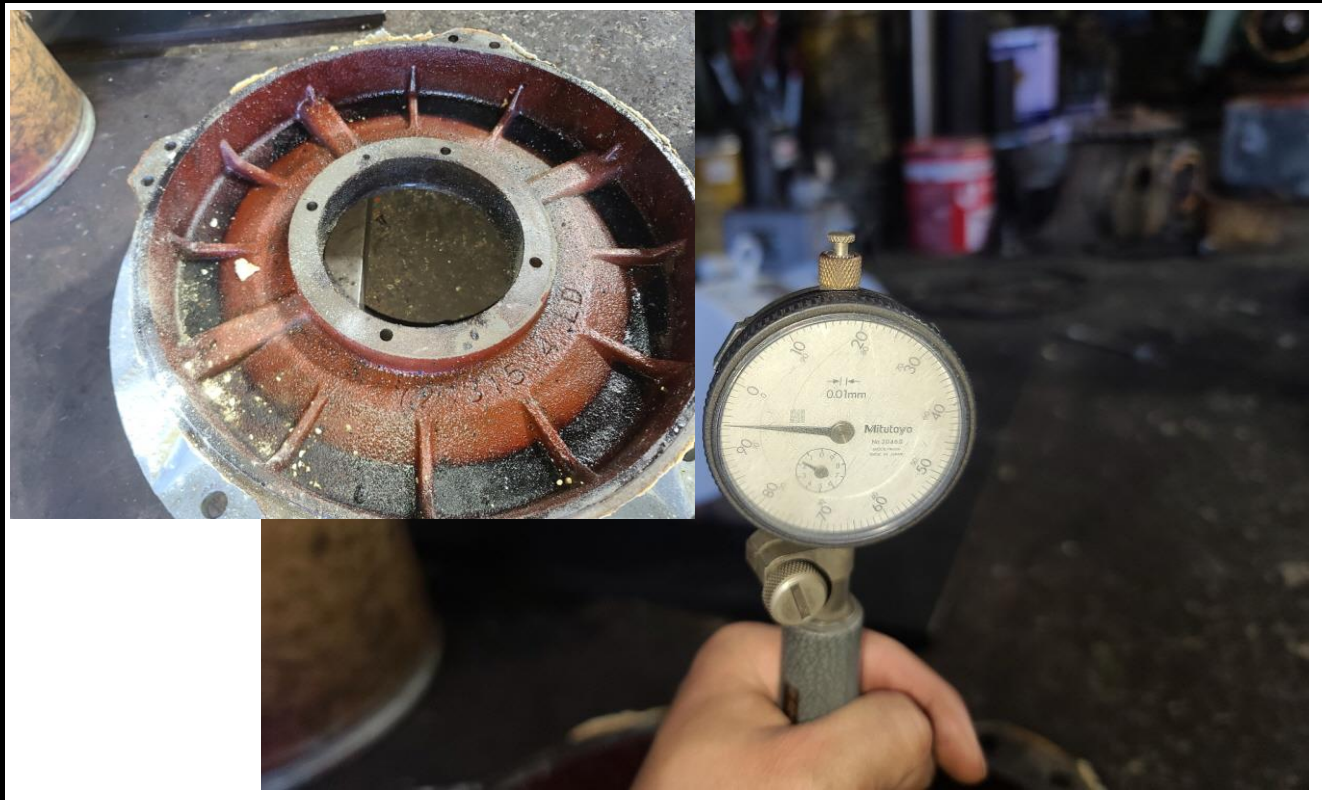
BRACKET	부하측 HOUSING 검사 6/100으로 불량
작업공정	AC MOTOR 250HP 4P 입고검사

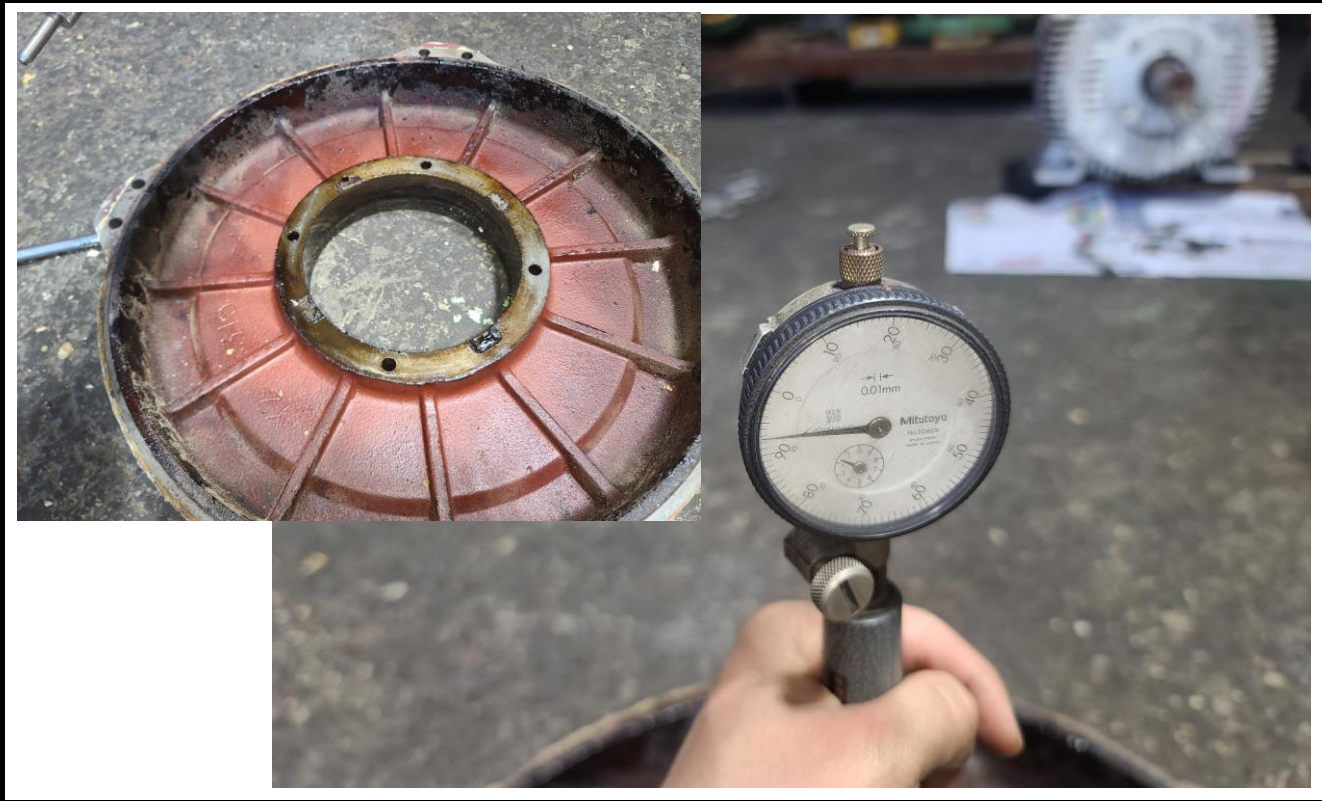
BRACKET	반 부하측 HOUSING 검사 8/100으로 불량

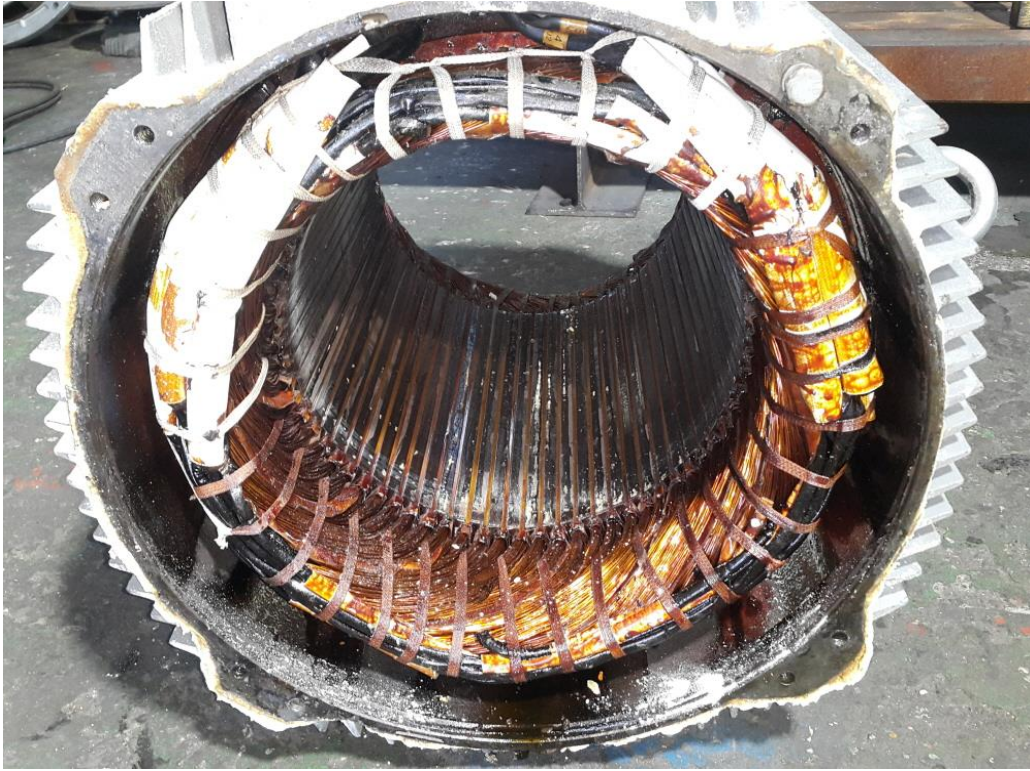
STATOR 권체

권선에 상당한 과부하 발열이 있었습

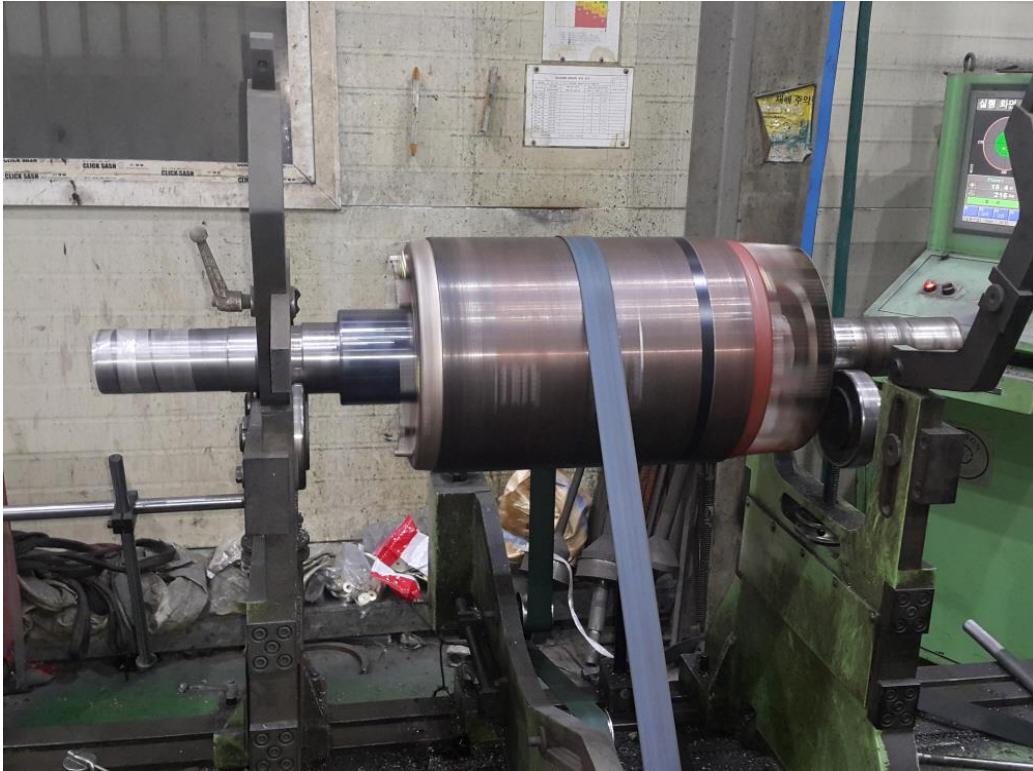
ROTOR

PLANE1	PLANE2
UNBALANCE	48.4 gr	72.8 gr
ANGLE	247 deg	259 deg
RESULT	REJECT	REJECT

PLANE1	PLANE2
UNBALANCE	15.4 gr	8.1 gr
ANGLE	215 deg	220 deg
RESULT	ACCEPT	ACCEPT

SHAFT보수 후 BALANCING실시 및 교정된 UNBALANCE REPORT참조

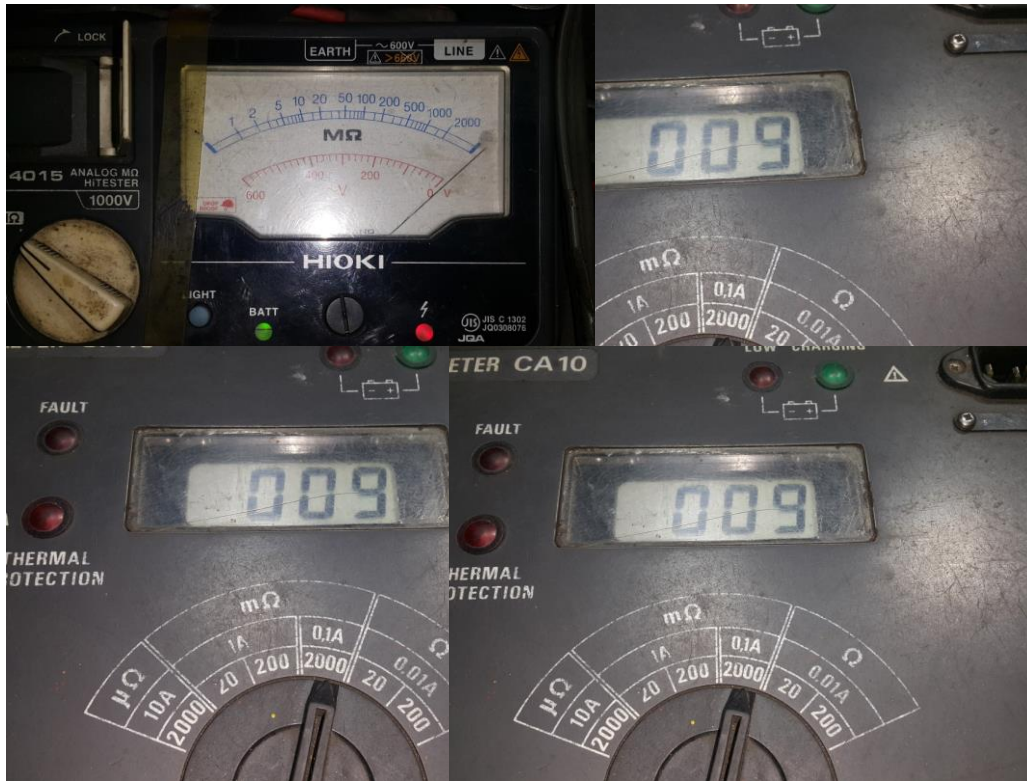
출고검사

절연저항 & 각 상별 권선저항

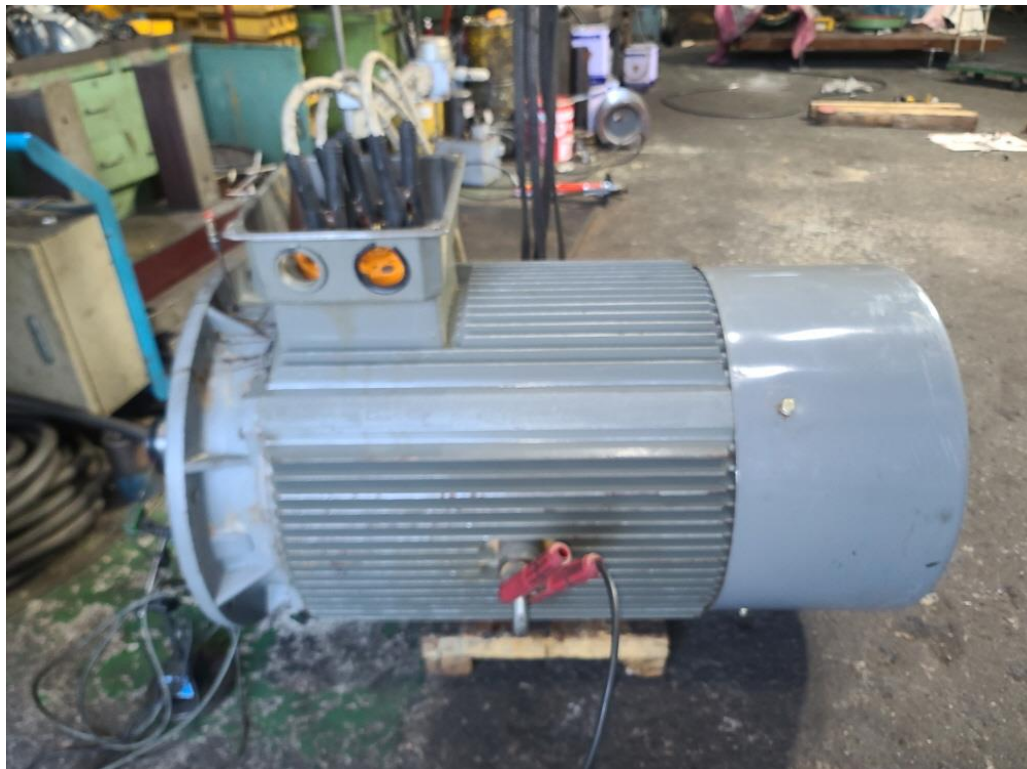
출고검사

시운전 TEST 실시

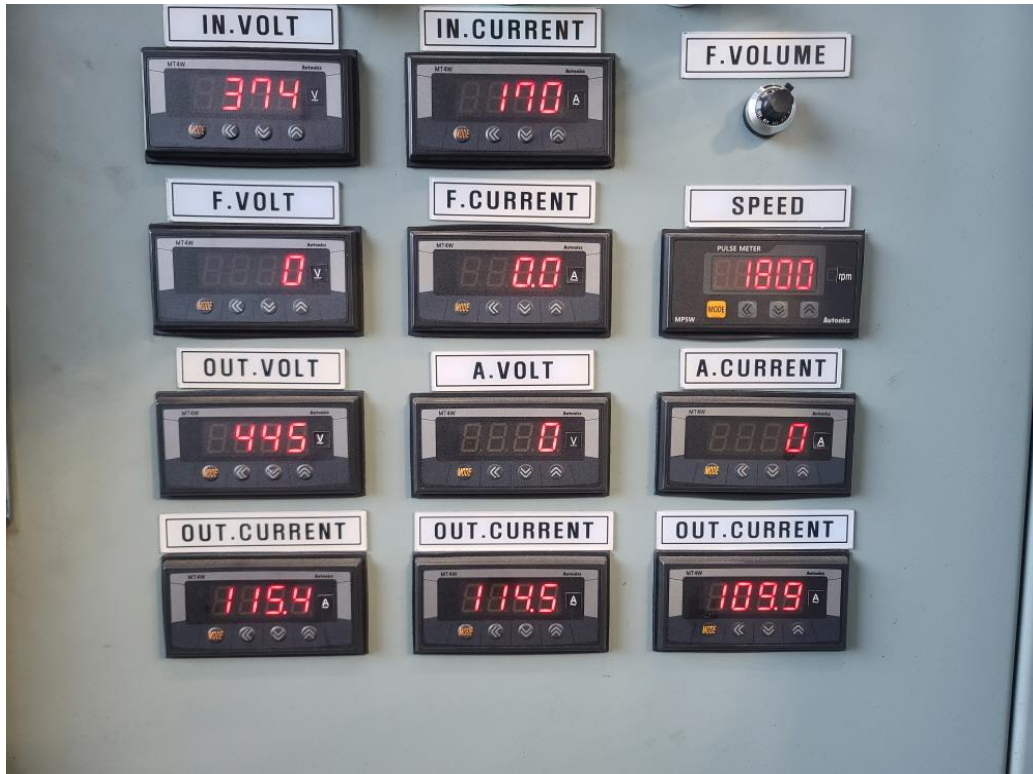
출고검사

시운전 TEST 운전 CURRENT

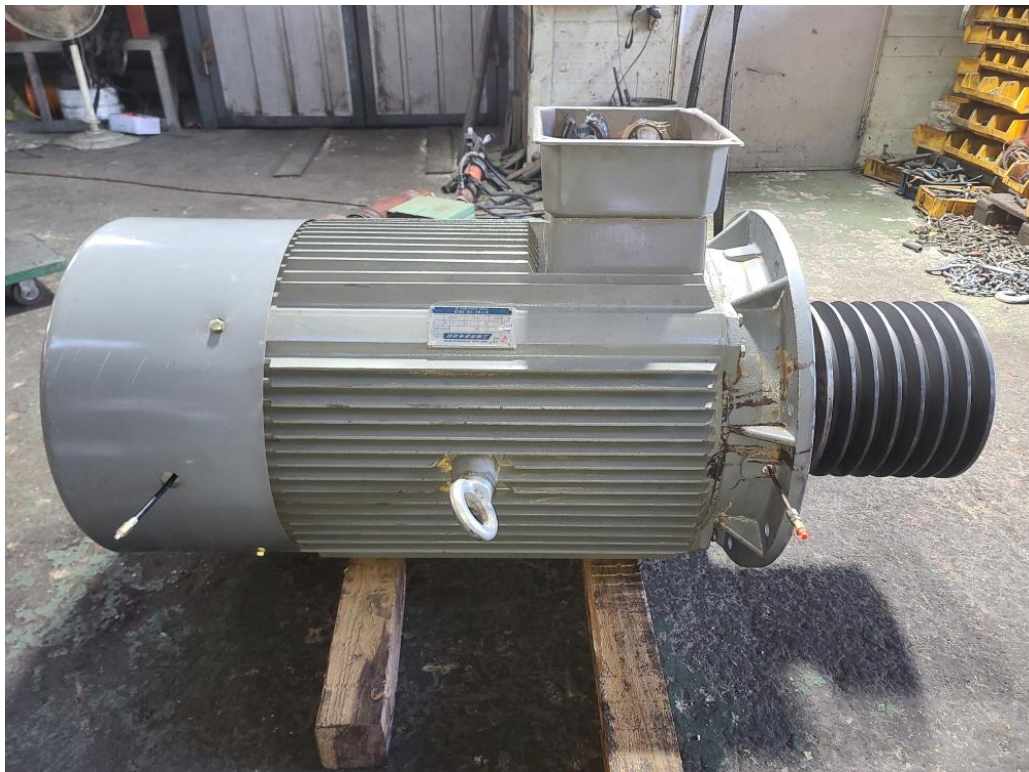
Ass'y

출고검사 후
